Universität für Bodenkultur Wien
Department Bautechnik und Naturgefahren
Institut für Alpine Naturgefahren (IAN)

IAN REPORT 183

Ereignisdokumentation Eckerbach

Wien, im Februar 2017

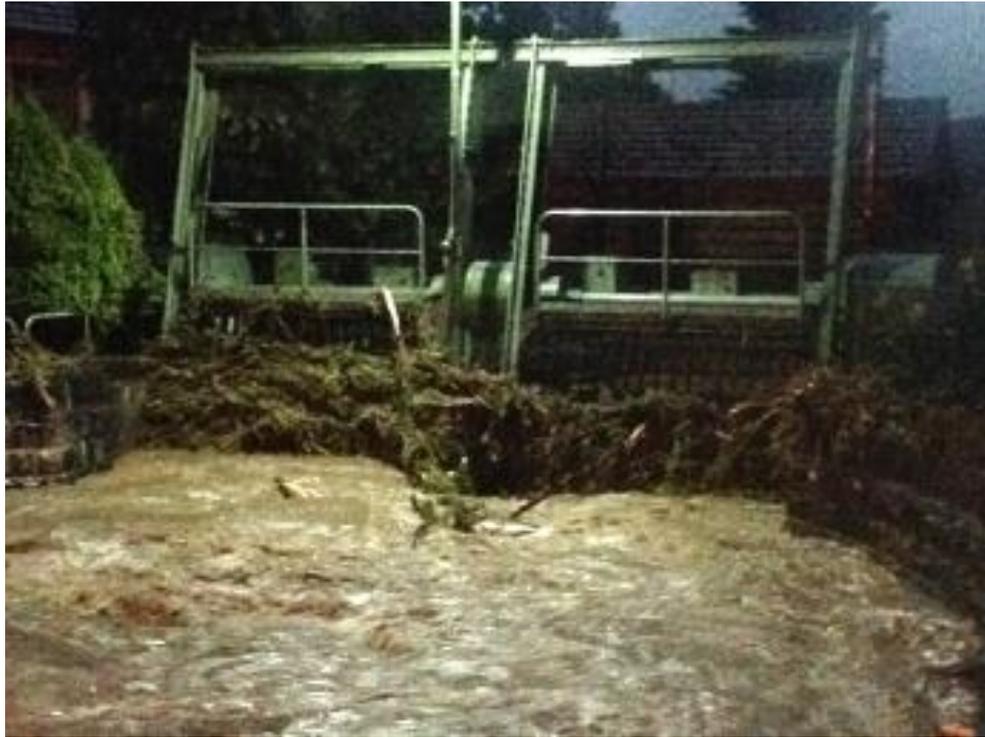
Am Ereignistag wurde die Rechenanlage zumindest teilweise mit Wildholz und vor allem mit Springkraut verlegt (Abbildung 2) und es kam zu Überflutungen.

Abbildung 2: Äste und Springkraut am Einlaufrechen (Quelle Familie Lippoldes, Ausschnittvergrößerung und aufgehellt).

Das meiste Wildholz wurde durch die 3 Wildholzrechen (zwei im Eckerbach und einer im Griesenbach) zurückgehalten. Durch den Windwurf im Einzugsgebiet unterhalb der Rechen gelangten jedoch frische Äste ins Gerinne (Abbildung 15). Beim Ereignis kam es zu einer zumindest Teilverklausung der Rechenanlage durch Astwerk. Durch Springkraut wurde die Verklausung verstärkt (siehe Abbildung 2).

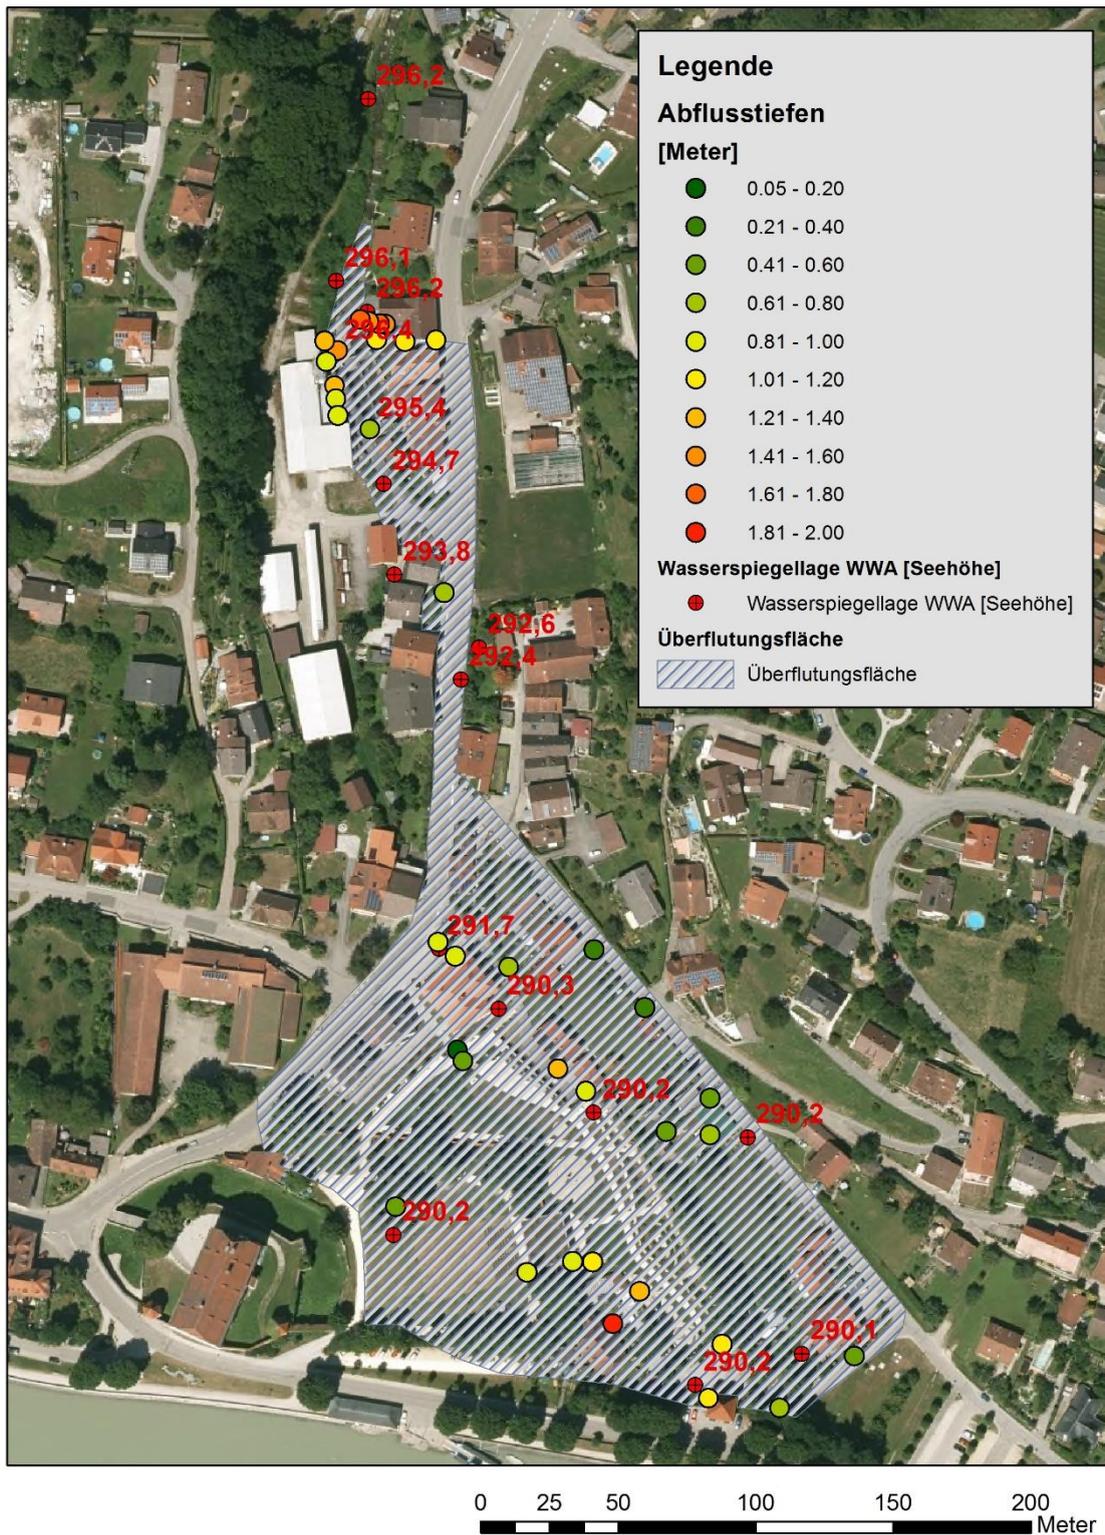
Durch das Wasserwirtschaftsamt Passau wurde am 27.06.2016 eine Fixierung der Wasserspiegellage in 25 Punkten durchgeführt. Dabei wurde die Seehöhe der Anschlaglinie mittels GPS vermessen und kartographisch dargestellt. Zur Verdichtung wurden bei der Felddatenerhebung vom 13.-14.07.2016 Fließtiefen anhand von stummen Zeugen dokumentiert. Dabei wurden 37 Punkte aufgenommen. Die betroffene Überflutungsfläche wurde mit Hilfe der vorgefundenen Anschlaglinien und der Unterstützung durch Anrainer sowie Bildmaterial dokumentiert. Die Wasserspiegellage, die rekonstruierten Abflusstiefen sowie die betroffene Fläche ist in Abbildung 3 für den Unterlauf des Eckerbachs dargestellt. Alle Aufnahmepunkte der Wasserspiegellage sowie der Abflusstiefenrekonstruktion sind im Anhang in tabellarischer Form gezeigt (Tabelle 4 und Tabelle 5). Die Vermessung der Wasserspiegellage ist in Meter Seehöhe angegeben. Die Abflusstiefen sind in 0,2 Meter Schritten farblich kodiert dargestellt.

Abbildung 3: Darstellung der Wasserspiegellagenaufnahme (WWA), Abflusstiefen und Überflutungsfläche für den Unterlauf des Eckerbachs.

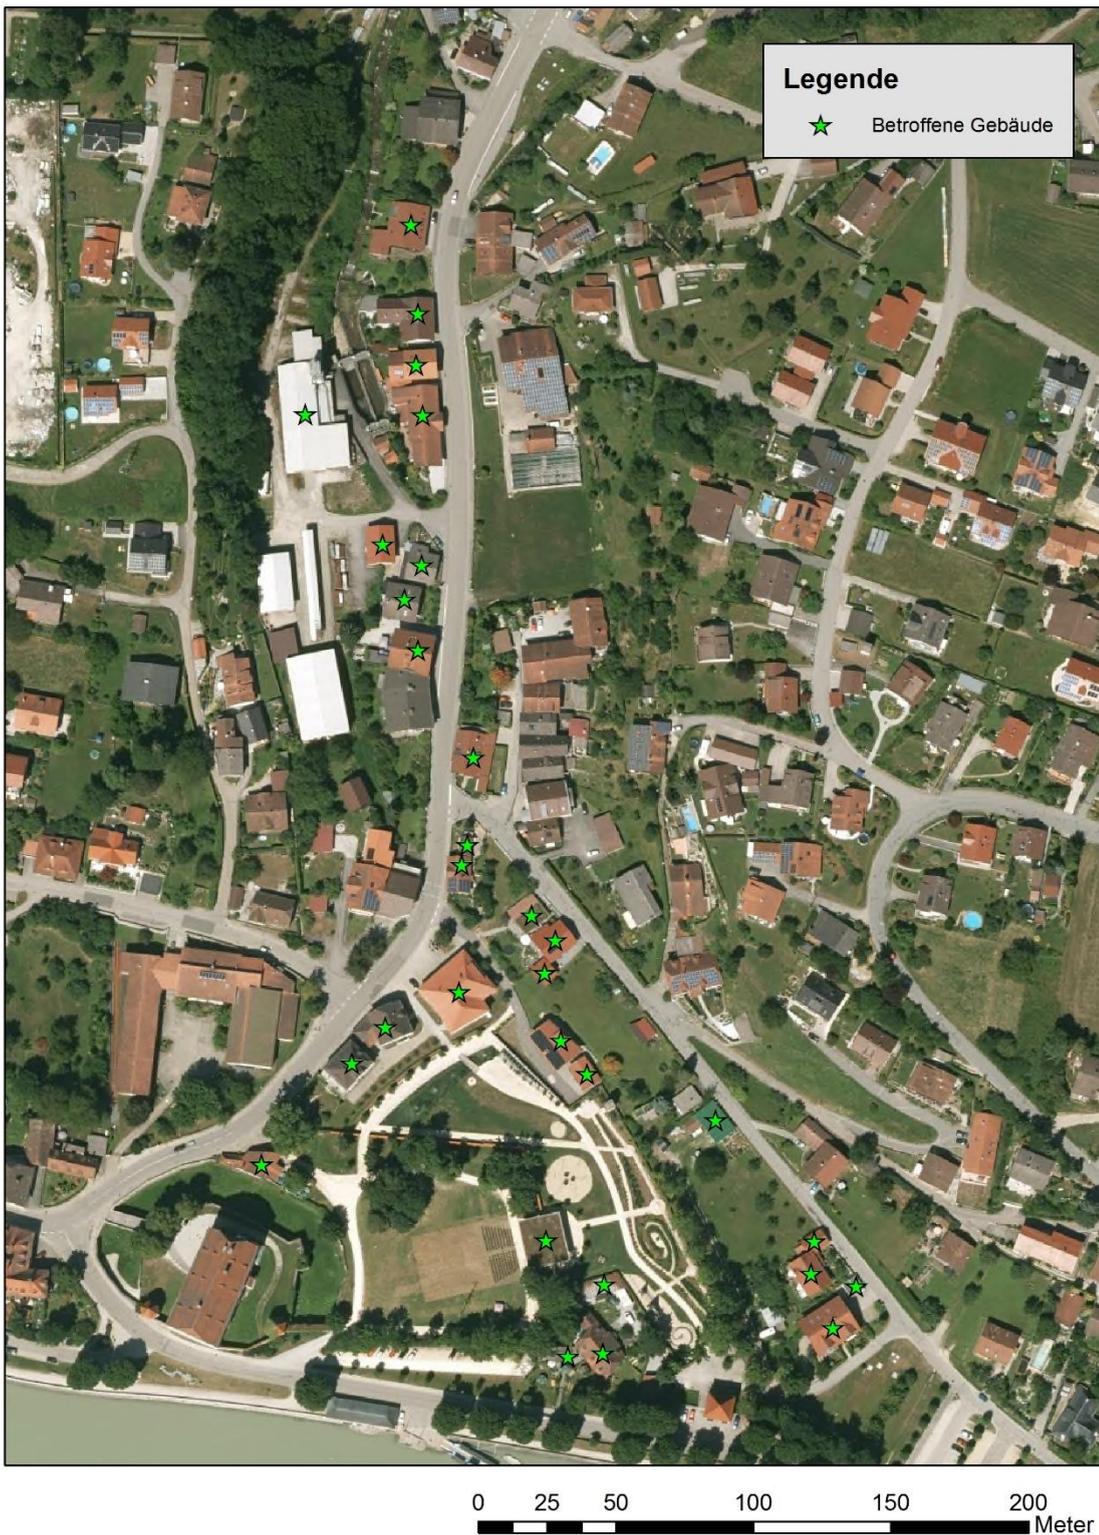
Abbildung 4 zeigt die vom Hochwasser betroffenen Gebäude. Da zum Aufnahmezeitpunkt die Aufräumarbeiten schon sehr weit fortgeschritten waren wurde die Karte mithilfe von Aufzeichnungen von Mitarbeitern des Markts Obernzell erstellt.

Abbildung 4: Darstellung der vom Hochwasser betroffenen Gebäude.

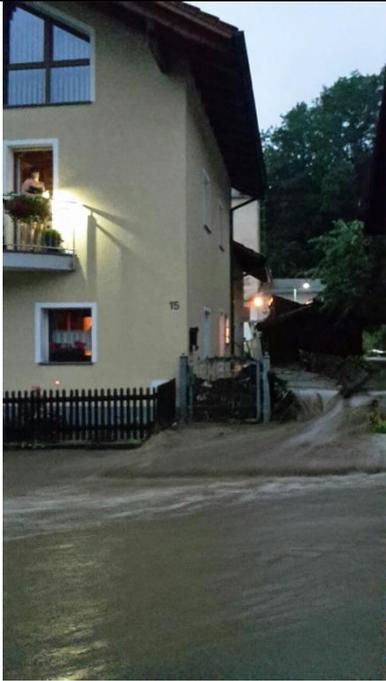
<p>Christina Url, (ohne Zeistempel)</p>
<p>19:19</p>	<p>Verklausung am vorderen Rechen.</p>

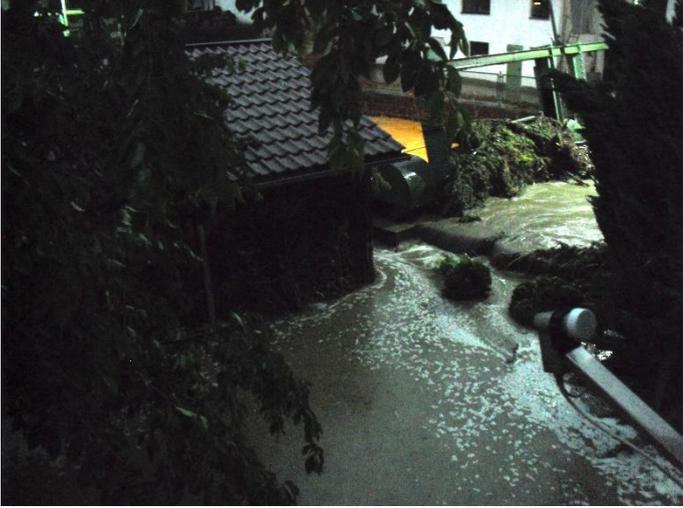
<p>Familie Hirz, 20:46 (EXIF Daten 19:46 MEZ), bearbeitet</p>
<p>19:57</p>	<p>Ruckgang des Abflusses entlang der Zufahrtsstrae</p>

<p>19:46</p>	<p>Teilverklausung am vorderen Rechen, im dahinterliegenden Becken ist noch Freibord vorhanden.</p>

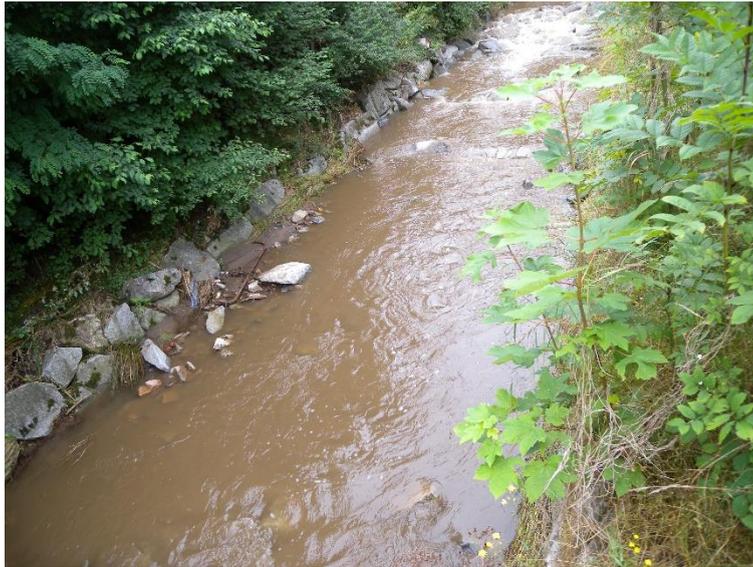
Abbildung 9: Foto des Rückrechnungsprofils P5.

Profil	Abfluss [m³/s]	Geschiebetransport [m³/s]
P5 Eckerbach	28,6	0,1
P6 Eckerbach	33,6	0,4
P7 Griesenbach	3,6	0,04

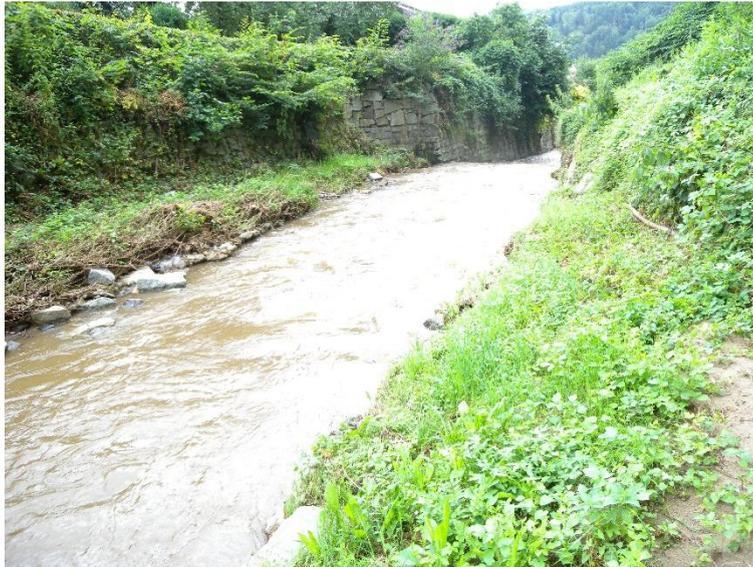
Abbildung 11: Foto des Rückrechnungsprofils P6.

Das Profil 6 liegt unweit des Zusammenflusses mit dem Griesenbach. Daher kann von einem rückgerechneten Maximalabfluss von ca. 37 m³/s ausgegangen werden. Es ist jedoch anzumerken, dass derartige Rückrechnungen mit Unsicherheiten behaftet sind.

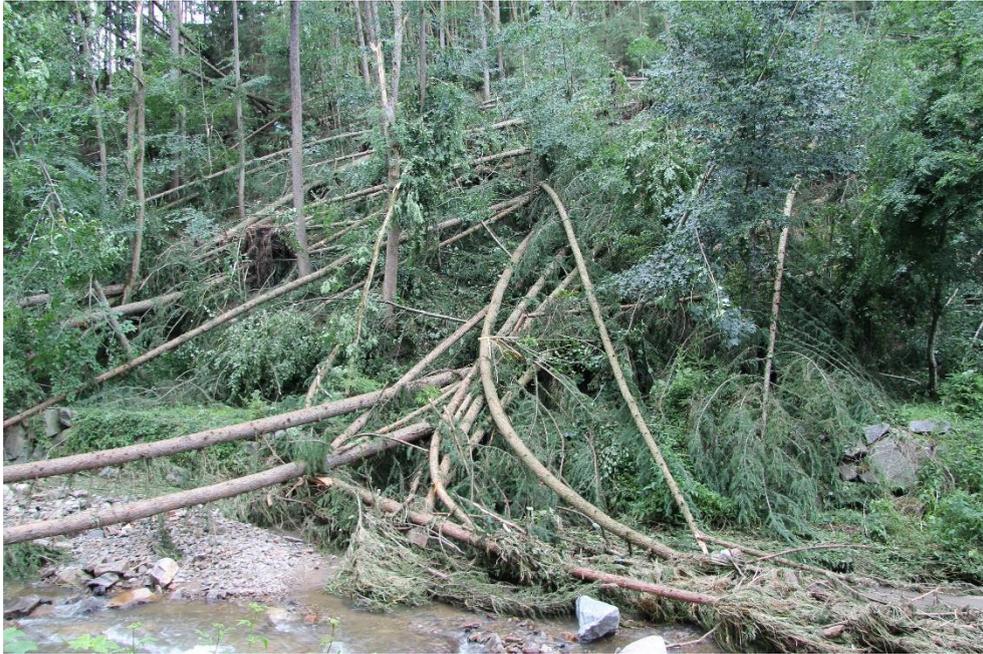
Abbildung 15: Wildholz durch Windwurf (Quelle WWA Passau).
