## IAN REPORT 184

### Ereignisdokumentation Mostviertel-NÖ, 2016

Forsttechnischer Dienst der Wildbach und Lawinenverbauung, Bauleitung Melk

Projektleitung: Univ. Prof. Dipl.-Ing. Dr. Hübl Johannes

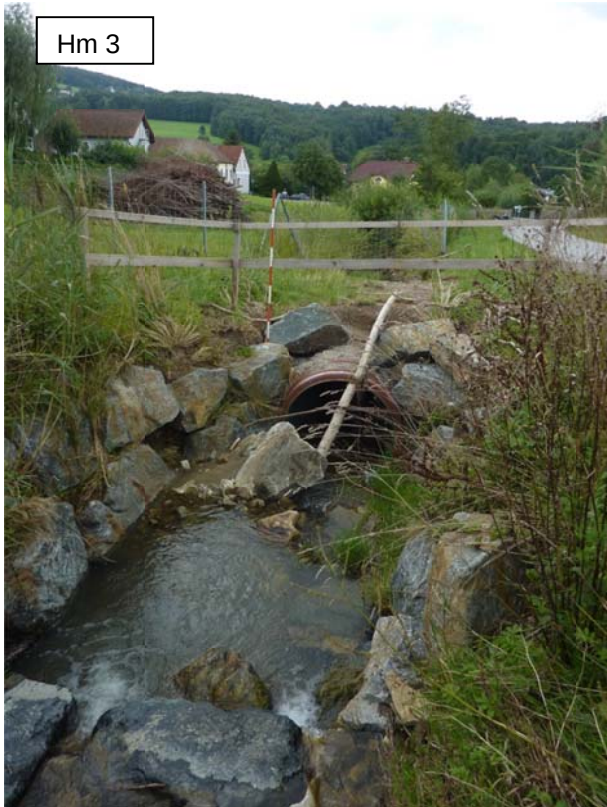
Foto in Fließrichtung: Beim Ereignis teilverklauster Rohrdurchlass flussaufwärts der L110.

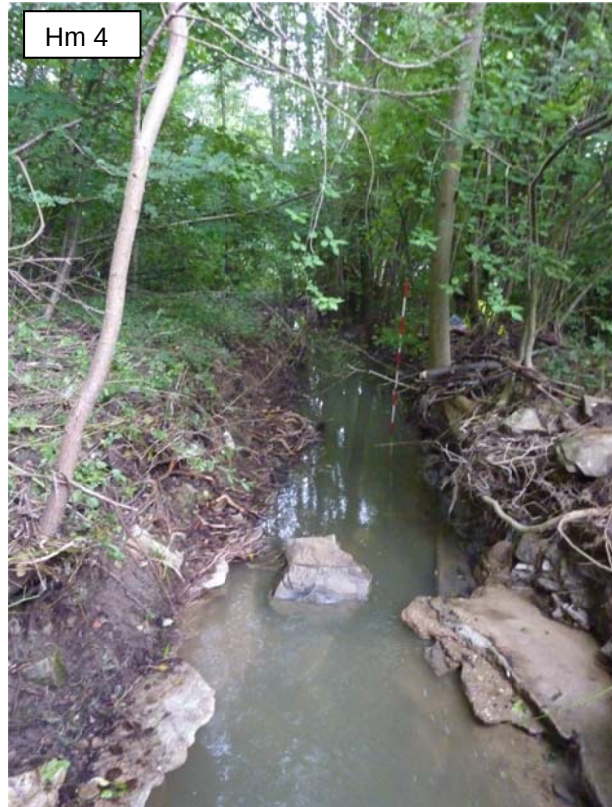
Foto in Fließrichtung: Gerinne des Doppelgrabens bei hm 4.

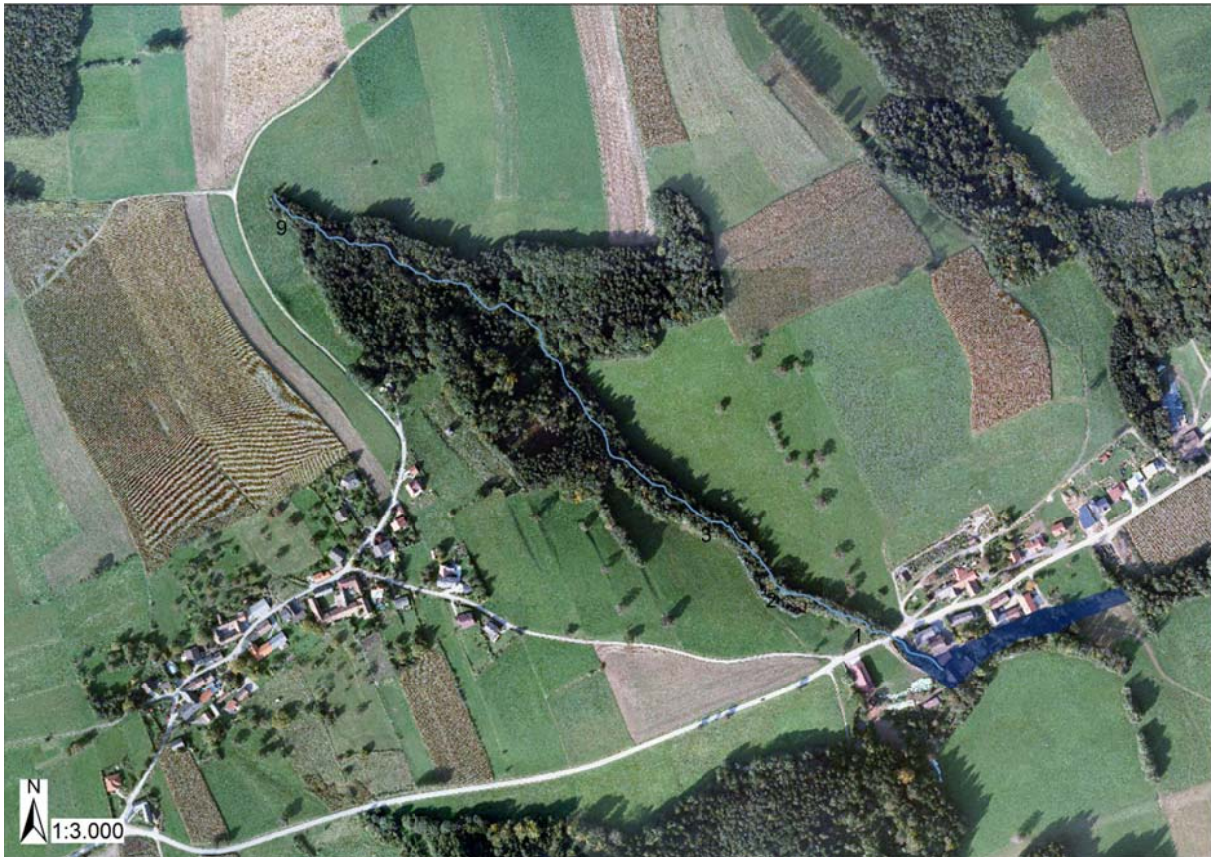
Überschwemmung des Ober Burbaches im  
Mündungsbereich des Burbachgrabens

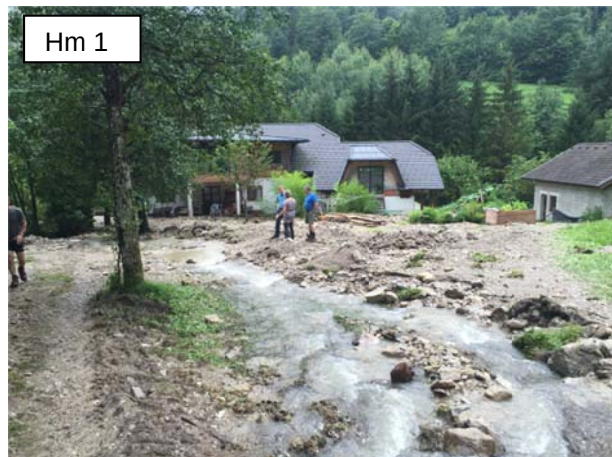
Foto in Fließrichtung: Im Ereignisfall verklaust der Rohrdurchlass bei hm 0,7, verlandet und führt zum Ausbruch des Ereignisabflusses über die Grünfläche Richtung Wohnhaus. Dabei kommt es auch zur Geschiebeablagerung.

Die Verrohrung im Zubringer oberhalb der Liegenschaft Pokau 48a verklaust. Es kommt zum Auflanden und Ausbruch des Hüttgrabens und in weiterer Folge zur Überschwemmung der Liegenschaft 48a (Keller mit Wasser und feinem Sediment), sowie zur Ablagerung von groben Sediment in der Wiese oberhalb des Hauses.
