IAN REPORT 141

Die Wildbachereignisse im Sommer 2010 Ereignisdokumentation (ERDOK 10-2)

Wien, Dezember 2010

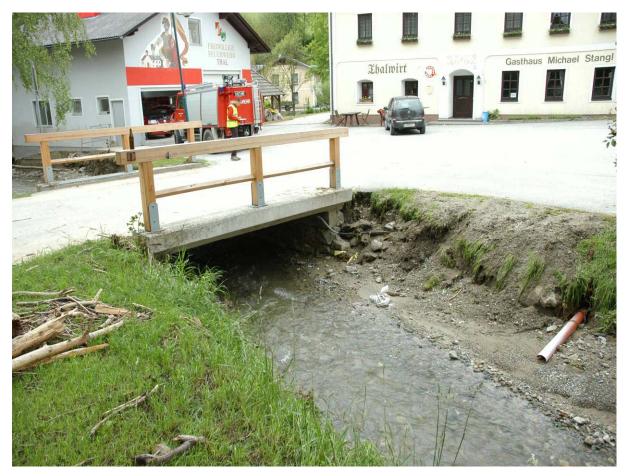
Abbildung 23: Platz vor der Freiwilligen Feuerwehr von Thal und dem Thalwirt vier Tage nach dem Ereignis, bei hm 65,0.

Am Thalwirt (hm 65,0) stand das Wasser etwa 20 cm hoch, die Kirche war zwischen 0,8 und 1,1 m eingestaut (Abbildung 24). Die größten Schäden entstanden bei der Mühle (Eigentümer Ludwig Pfneisl), die sich bei hm 64,0 befindet (Abbildung 25) und während des Ereignisses bis zu 2,40 m eingestaut wurde. Das Ende des Niederschlags wurde im Bereich Thal mit etwa 15:00 Uhr MEZ datiert. Die Überflutungsfläche in der Ortschaft Thal umfasste insgesamt etwa 3,1 ha.

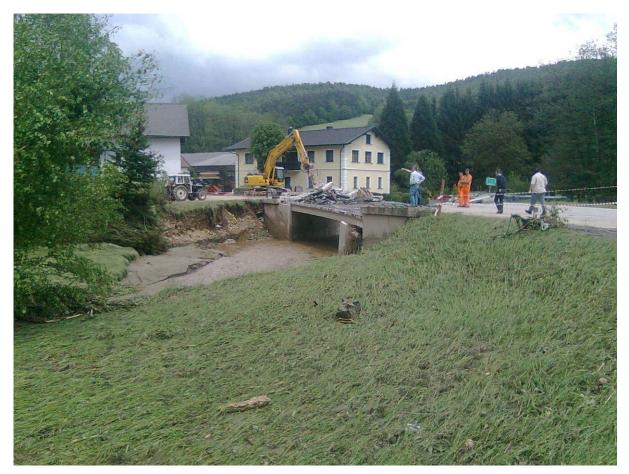
Entlang des Unterlaufs wurden durch das großflächige Hochwasser etliche Siloballen von den Feldern mitgerissen und bachabwärts transportiert. Laut Anrainer wurden so mindestens 140 Siloballen fortgespült (Angaben bis zu 160 Stück und mehr), die bei hm 0,0 die Stahlbetonbrücke verklausten und zu einer Unterspülung der Brückenpfeiler führten (Abbildung 28). Die Brücke stürzte auf einer Seite ein und musste abgerissen werden.

Abbildung 28: Brücke bei der Kompetenzgrenze (hm 0,0) ein Tag nach dem Ereignis (Quelle: Pepi Freiler).

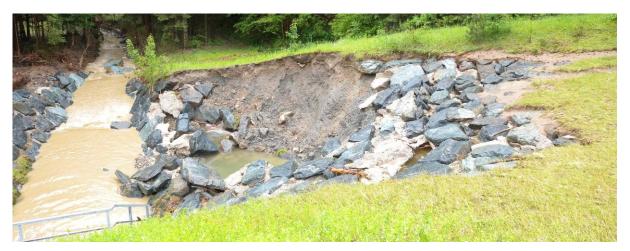
Durch weitere große Zubringer bei hm 22 und hm 19 kam es zu starken Einstößen von Wildholz und Geschiebe. Der orographisch linke Fichtenwald von hm 25,5 bis hm 22,5 wurde durch eine Stauwirkung aufgrund des Zubringers verschlammt bzw. versandet. Das Retensionsbecken bei hm 19,0 wurde zur Gänze gefüllt und überflossen. Die Vorfeldsicherung des Grundablass (in Beton verlegte Grobsteinschlichtung) wurde schwer beschädigt, wobei einzelne Grobsteine abgeschwemmt wurden (Abbildung 44).

Abbildung 44: Beschädigte Vorfeldsicherung des Hochwasser-Rückhalte-Beckens bei hm 19,0.

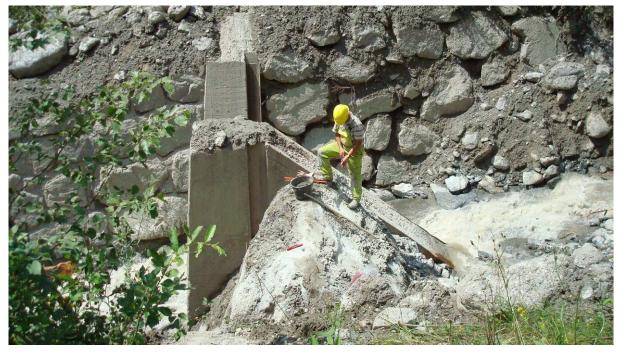
Abbildung 52: Balkensperre mit eingeklemmten Block. Die Balken wurden durch das Ereignis mitgerissen (Quelle: WLV GBL Oberes Inntal).

Durch das Ereignis wurde der Balkenrost der Sperre oberhalb der Gemeindestraße zerstört. Im oro. linken Balkenfeld wurde ein Gesteinsblock mit einer Größe von ca. 8 bis 10 m³ eingeklemmt und musste gesprengt werden (Abbildung 52). Die Balken wurden in beiden Sperrenfeldern vollständig durchschlagen und nicht wieder gefunden. Dieses Schlüsselbauwerk konnte seine Funktion daher nur teilweise erfüllen. Es ist zu hinterfragen ob diese Bautype für den Prozesstyp Murgang geeignet ist. Weitere Schäden traten an der Telefonleitung und an den Leiteinrichtungen der Landesstraße auf.

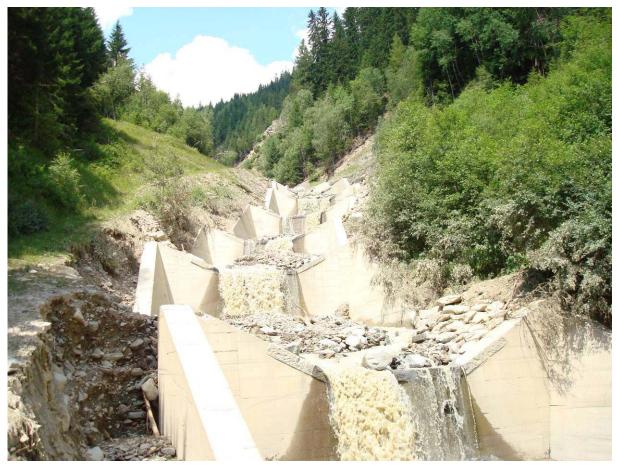
Abbildung 62: Sperrenstaffelung mit freigespülten Flügeln.

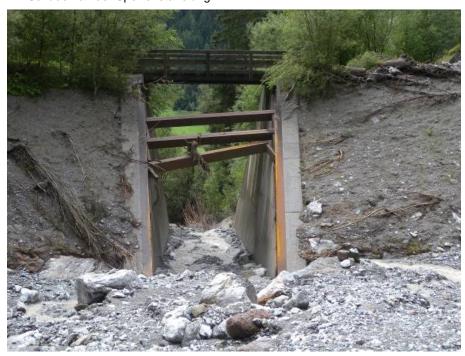
Abbildung 68: Schäden am Balkenrost.

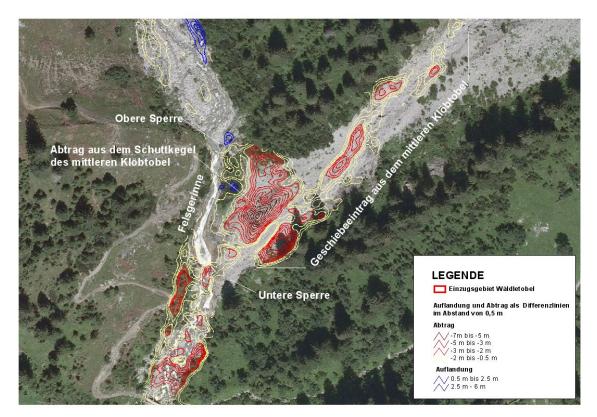
Abbildung 87: Mündungsbereich des Mittleren Klöbtobel. Die Geländeänderungen wurden durch Vergleich von LIDAR-Daten vor (2004) und nach dem Ereignis (August 2010) ermittelt (Orthophoto, Quelle: Land Vorarlberg und WLV Sektion Vorarlberg)

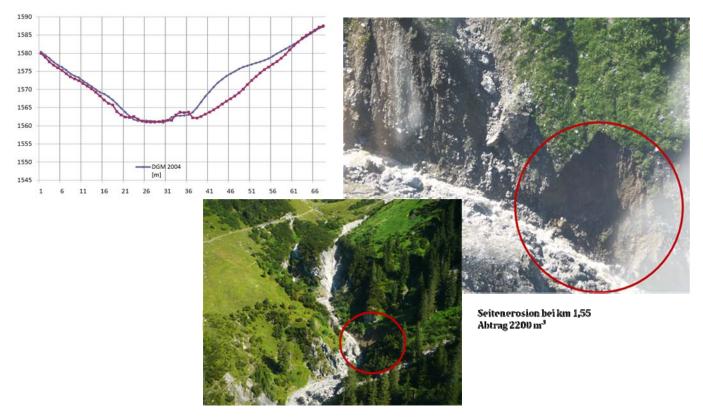
Abbildung 90: Seitenerosion bei hm 15,5 (Quelle: WLV Sektion Vorarlberg).

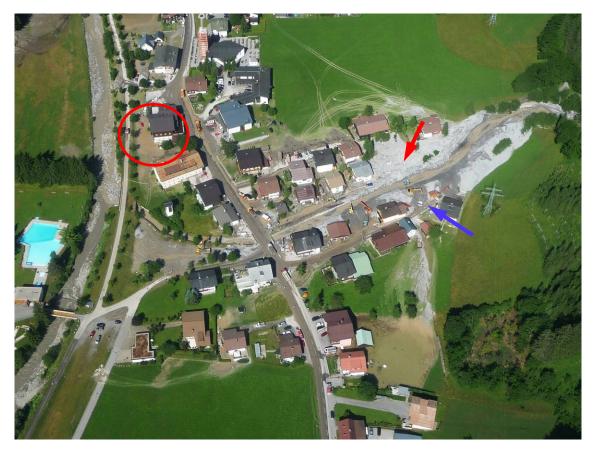
Abbildung 93: Aufnahme des Schwemmkegels vom Hubschrauber am 12.7.2010 (Quelle: WLV Sektion Vorarlberg).

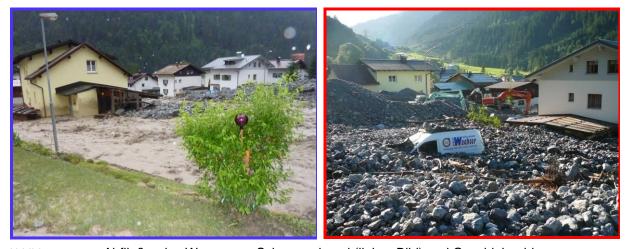
Abbildung 94: Abfließendes Wasser am Schwemmkegel (linkes Bild) und Geschiebeablagerungen im obersten Bereich des Schwemmkegels(rechtes Bild) (Quelle linkes Bild: Florian Morscher, Quelle rechtes Bild: WLV Sektion Vorarlberg).
