WIRKSAMKEIT
VON
WEIDENSPREITLAGEN
ALS INGENIEURBIOLOGISCHE
UFERSICHERUNGSMASSNAHMEN

Eine Zustandsbewertung

Arbeitsbericht im Auftrag des
Sonderbetriebes für Bodenschutz, Wildbach- und
Lawinverbauung
Autonome Provinz Bozen Südtirol

Dezember 2006

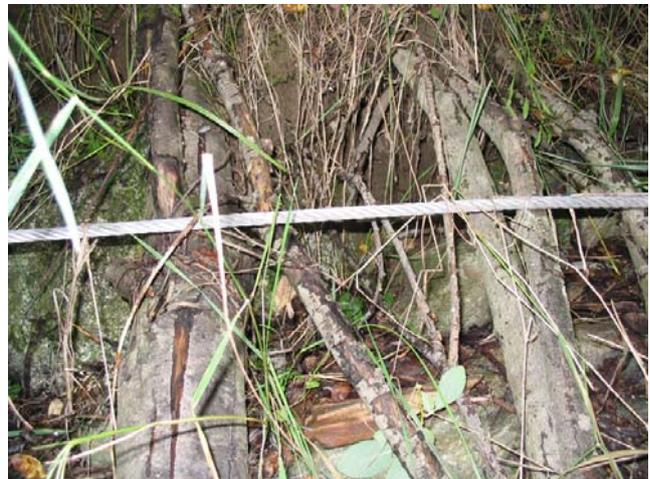
Abb. 18: Stahlseil zur Befestigung des Weidenmaterials sowie ausgespülte Weidenäste, Standort Talfer

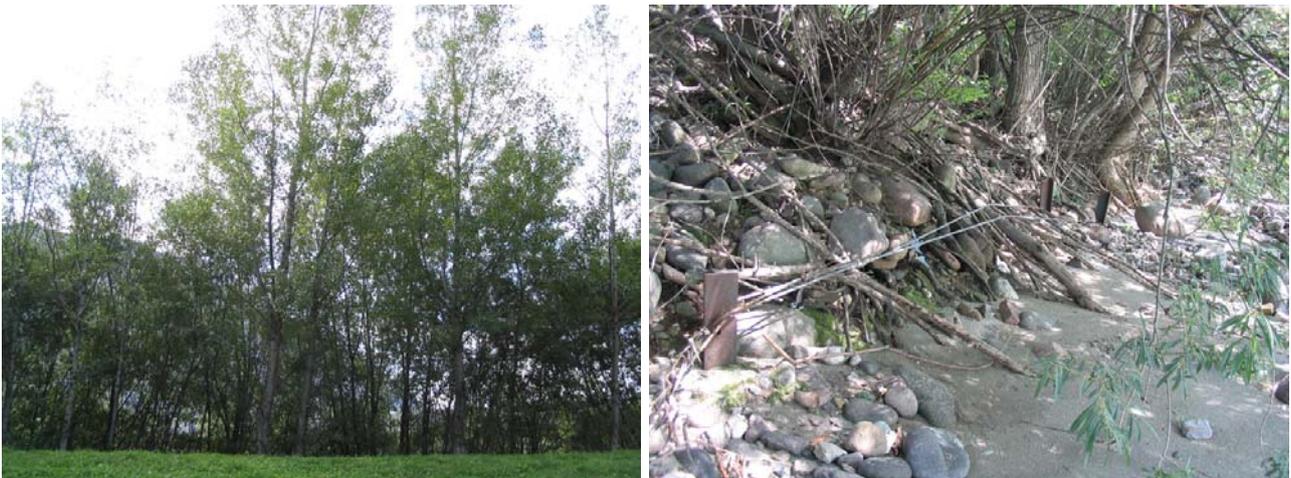
Die Befestigung der Spreitlage am Eisack erfolgte äußerst massiv mittels Stahlseilen und -T-Eisenträger, jedoch wurde eine Fußsicherung im gesamten Streckenabschnitt verabsäumt, was zu einem Uferanbruch in Abschnitt 04 bei 154 m führte. Zusätzlich sind im unteren Drittel durchgehende Erosionszeichen sichtbar. Ein Großteil der Weiden wurde hier freigespült und hängt teilweise in der Luft.

Abb. 26: Stahlseile und T-Eisenträger zur Befestigung der Spreitlage sowie freigespülte Einlagen im unteren Böschungsdrittel, Standort Eisack

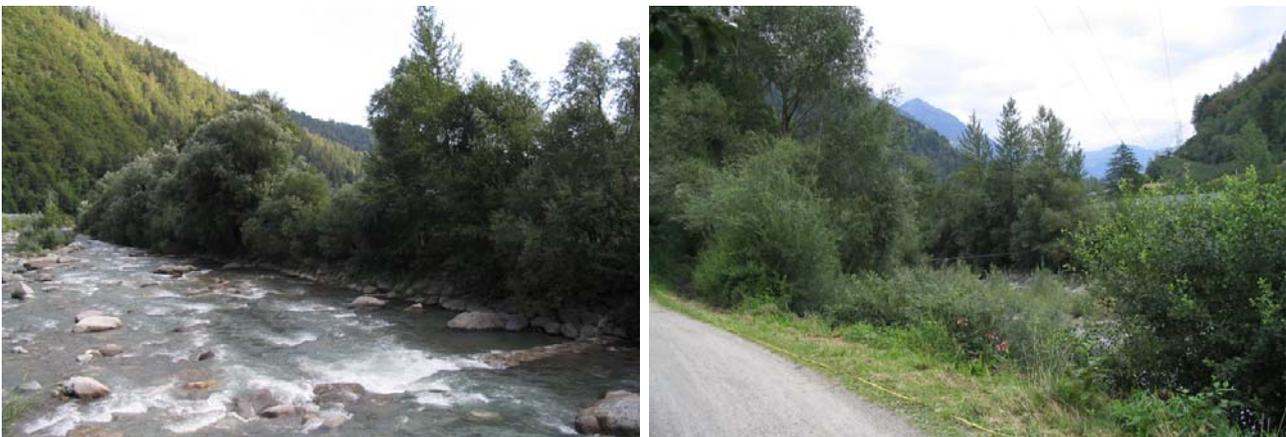
Abb. 35: Strukturänderung in Abschnitt 03, Standort Passer

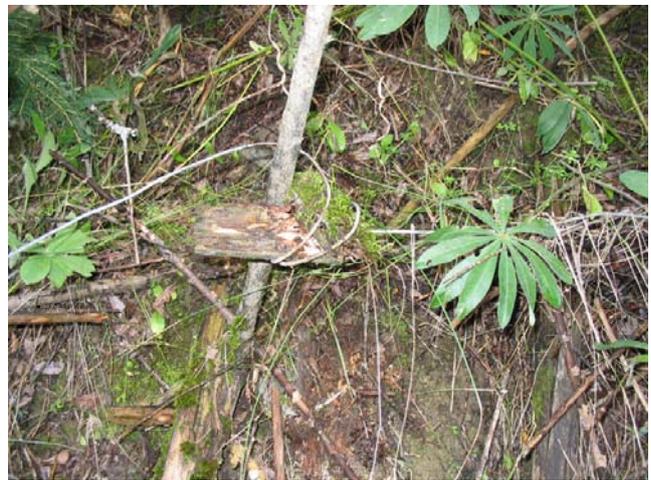
Abb. 46: Drahtseil und vermorschter Pflock zur Befestigung der Spreitlage, Standort Pitzbach

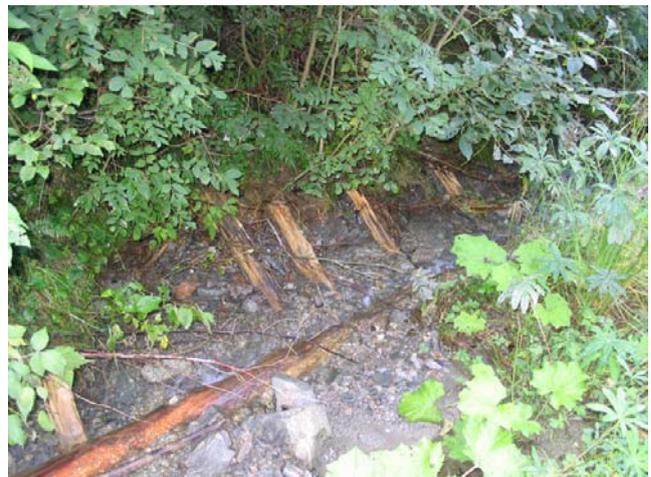
Abb. 48: Freigespülte Weidenäste oberhalb der Fußsicherung, Standort Pitzbach

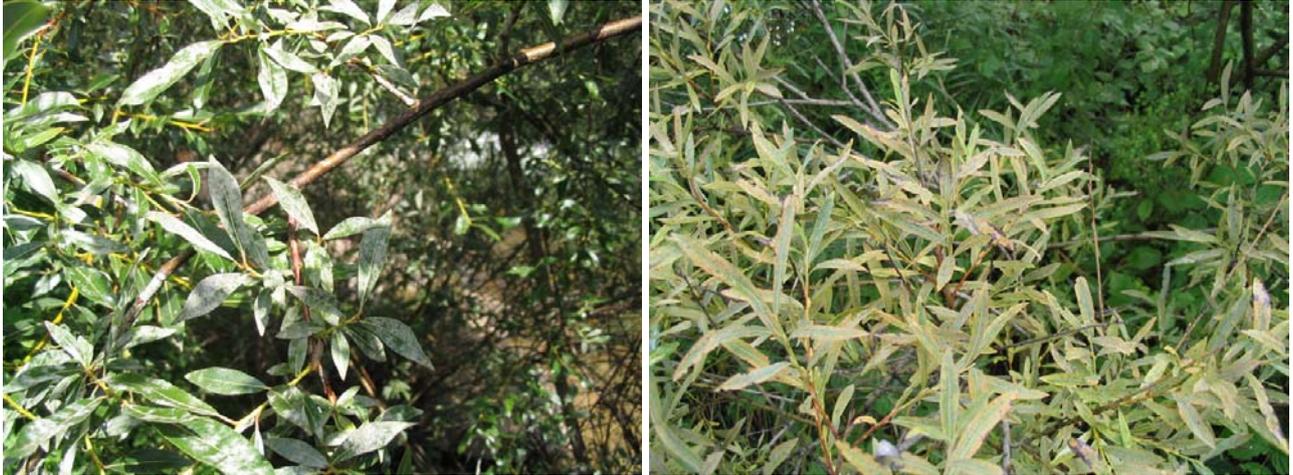
Abb. 58: Blattschäden an der Purpurweide, Standort Eggentalerbach

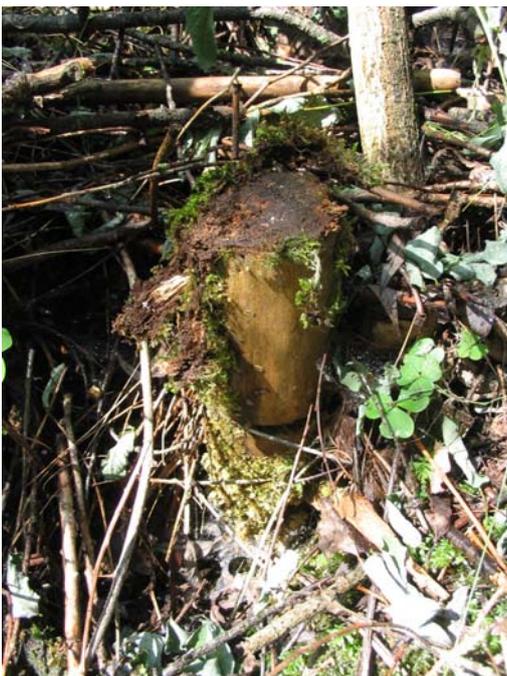
Abb. 61: Angemorschter Holzpilot mit Draht zur Befestigung der Weidenspreitlage

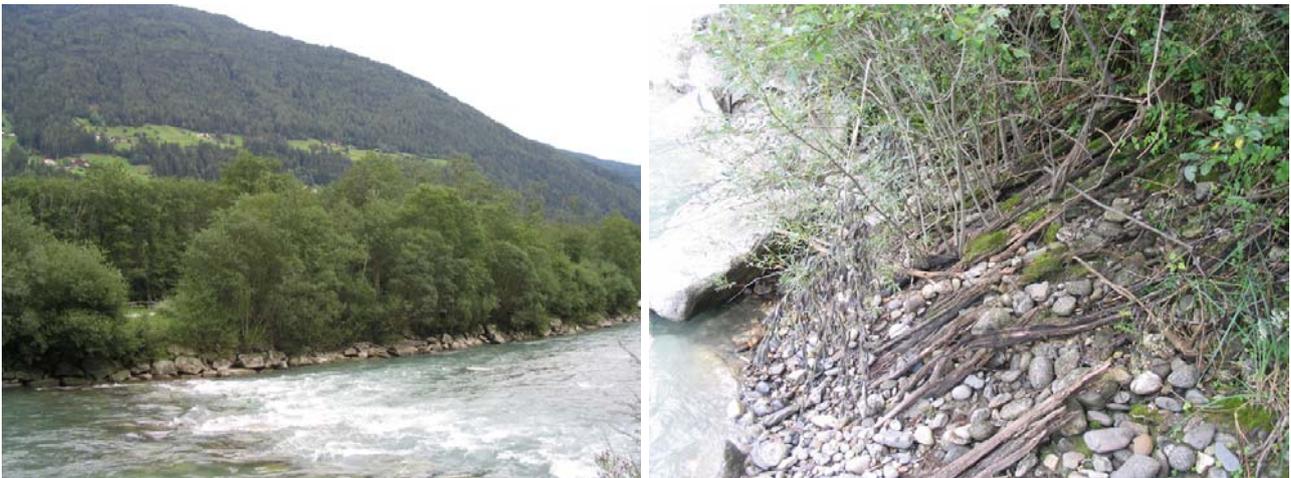
Abb. 69: Freigespülte, in Folge vertrocknete und angewitterte Weidenäste der Spreitlage, Standort Ahr

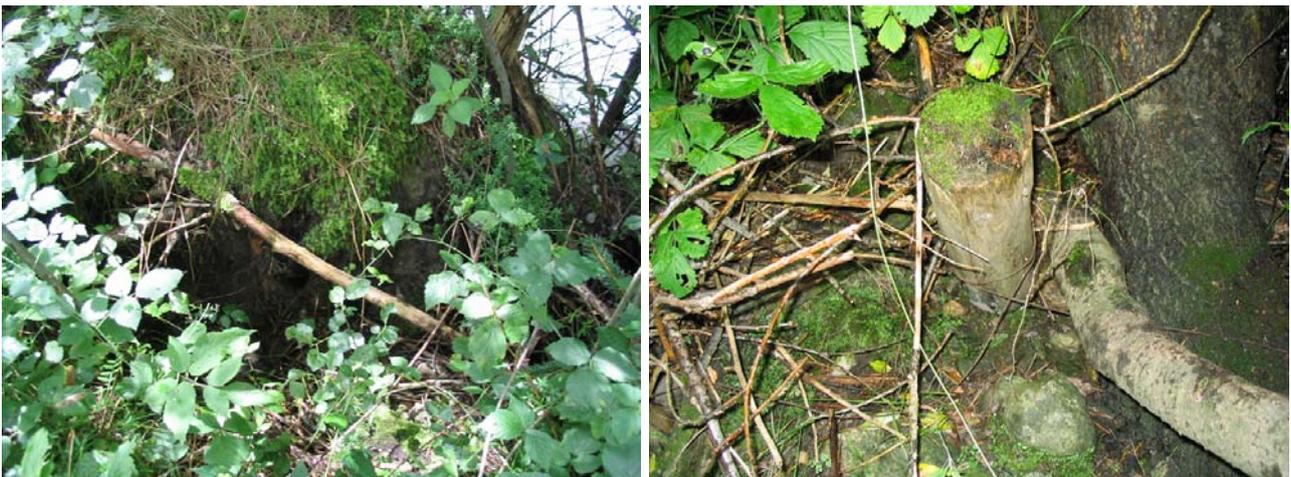
Abb. 71: Holzpflock und Draht zur Befestigung der Spreitlage, Standort Ahr

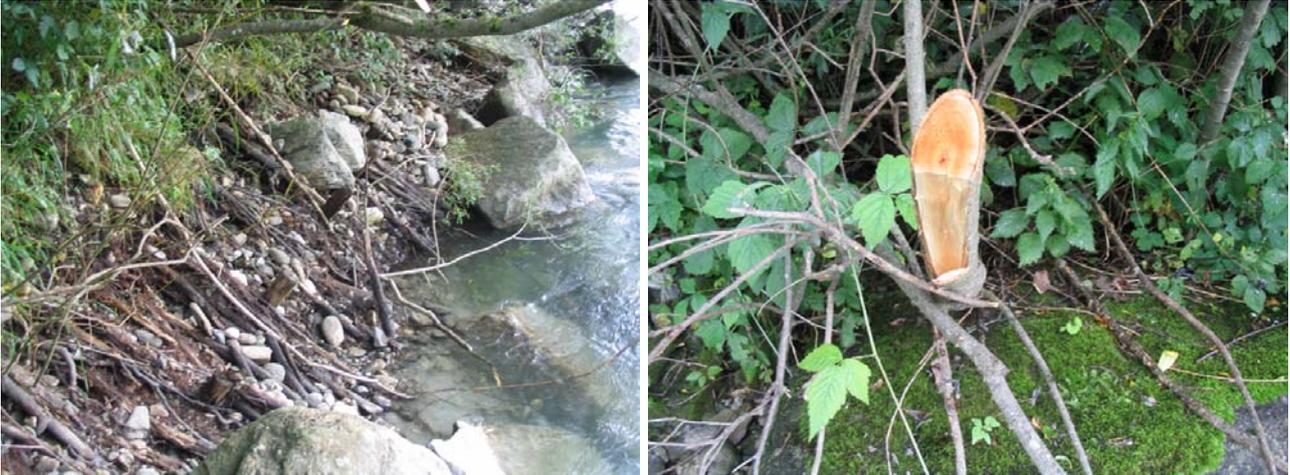
Abb. 73: Frische Schnittspuren v.a. in Wassernähe, Standort Ahr

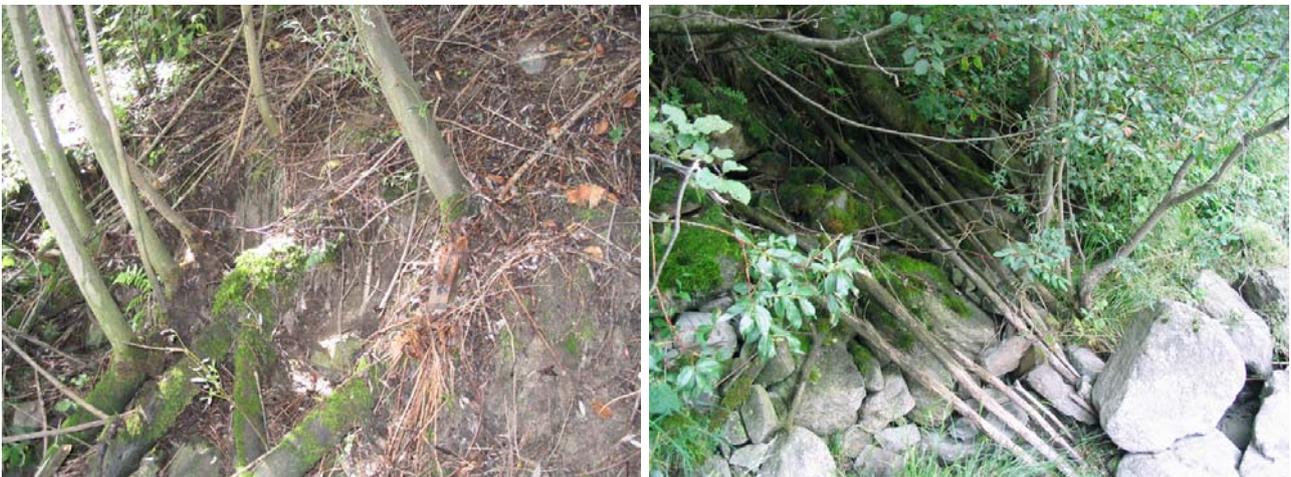
Abb. 106: Stark unterspülte Weideneinlagen, Standort 6 Ahr

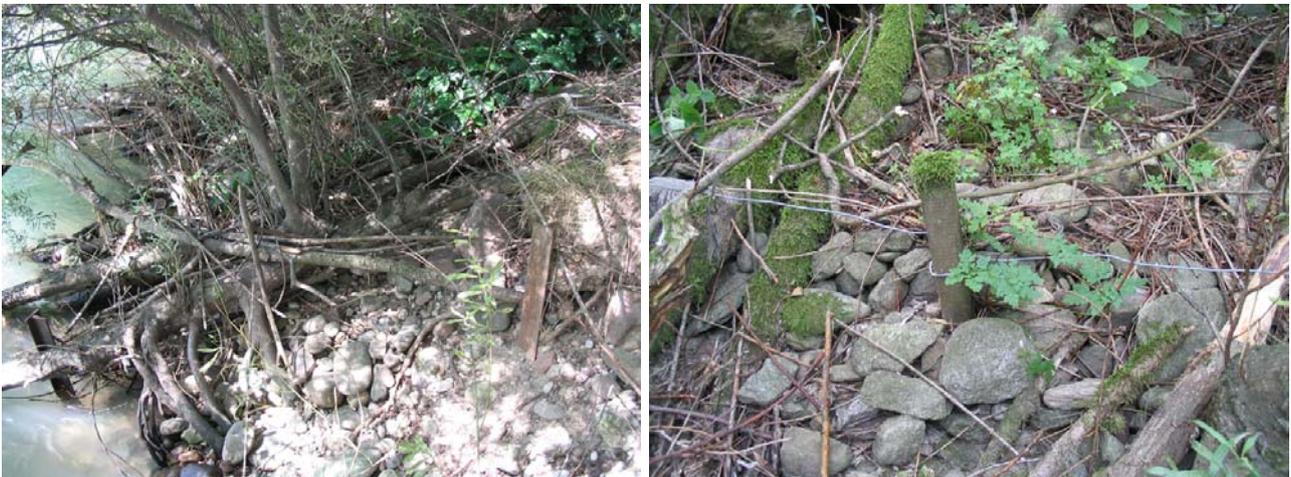
Abb. 110: Am Standort 4 Pitzbach wurden die Weidenspreitlagen mit Holzpflocken und Draht befestigt.

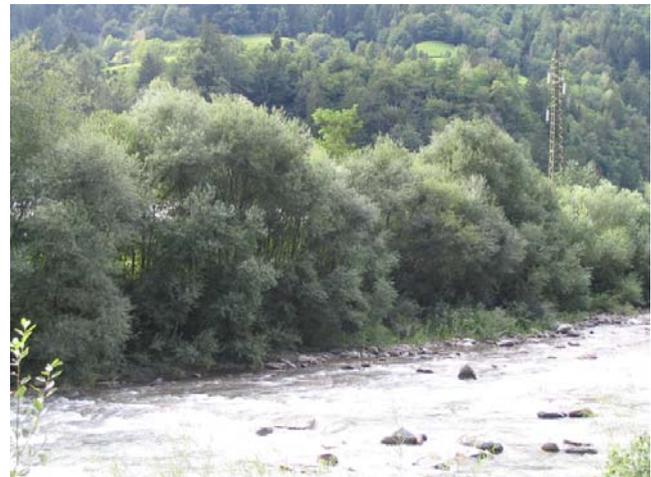
Abb. 113: Beginnende Überalterung der Weiden am Standort 3 Passer

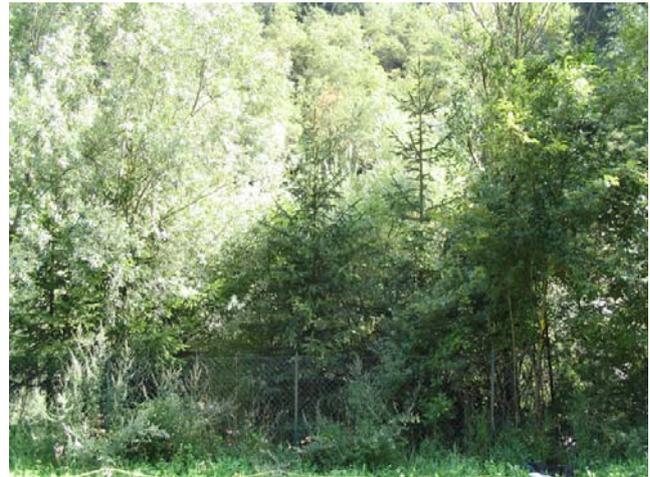
Abb. 116: Natürliche Zuwanderung von heimischen Ufergehölzen am Standort 5 Eggentalerbach. Zu starkes Aufkommen von Fichten kann mittelfristig problematisch werden und sollte vermieden werden.
