# WIRKSAMKEIT VON HECKENBUSCHLAGEN ALS INGENIEURBIOLOGISCHE HANGSICHERUNGSMASSNAHMEN

## Eine Zustandsbewertung

Arbeitsbericht im Auftrag des  
Sonderbetriebes für Bodenschutz, Wildbach- und  
Lawinenverbauung  
Autonome Provinz Bozen Südtirol

Dezember 2005

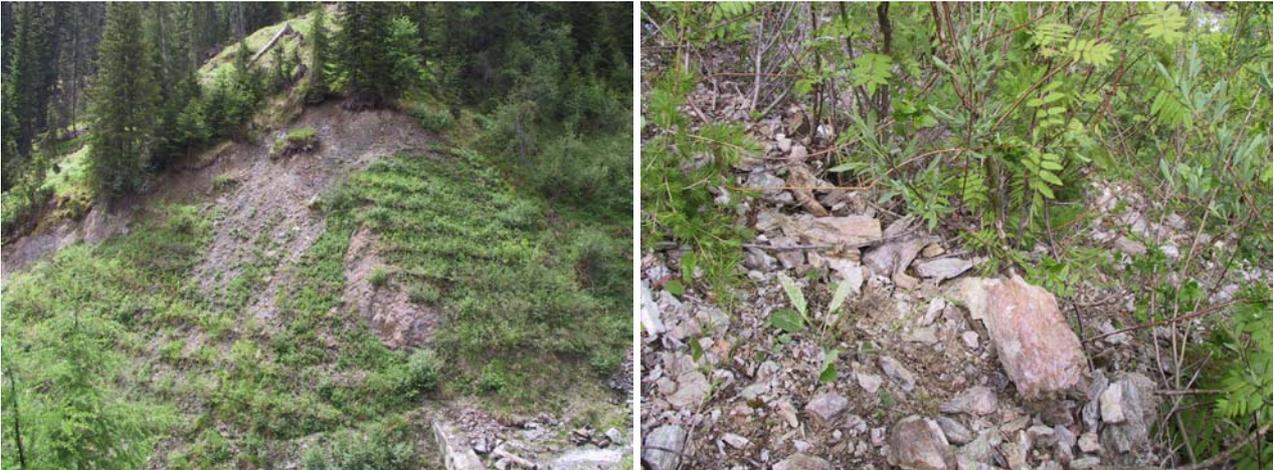
Wichtig ist, der fortschreitenden Erosion von der Anbruchkante ausgehend Einhalt zu geben, um die Zerstörung weiterer Bereiche der Heckenbuschlagen zu verhindern. Dazu sollten die Fichten entlang des Anrisses entfernt werden, sie gefährden die Stabilität des ohnehin steilen Geländes. Ein Abböschen der Anbruchkante und Bepflanzung bzw. Sicherung zumindest jener Bereiche, wo kein anstehender Fels zutage tritt, wird empfohlen. Eine Sanierung der Heckenbuschlage 02 (vergl. Abb. 12) macht nur Sinn bei gleichzeitiger Stabilisierung der Anbruchkante oberhalb.

Abb. 20: Ständige Erosionen ausgehend von der Anbruchkante zerstörten die oberen Reihen der Heckenbuschlagen (Platzbach, Sommer 2005).

Abb. 21: Akkumulationsmaterial fñgt den Pflanzen beachtliche Schäden zu (Platzbach, Sommer 2005).

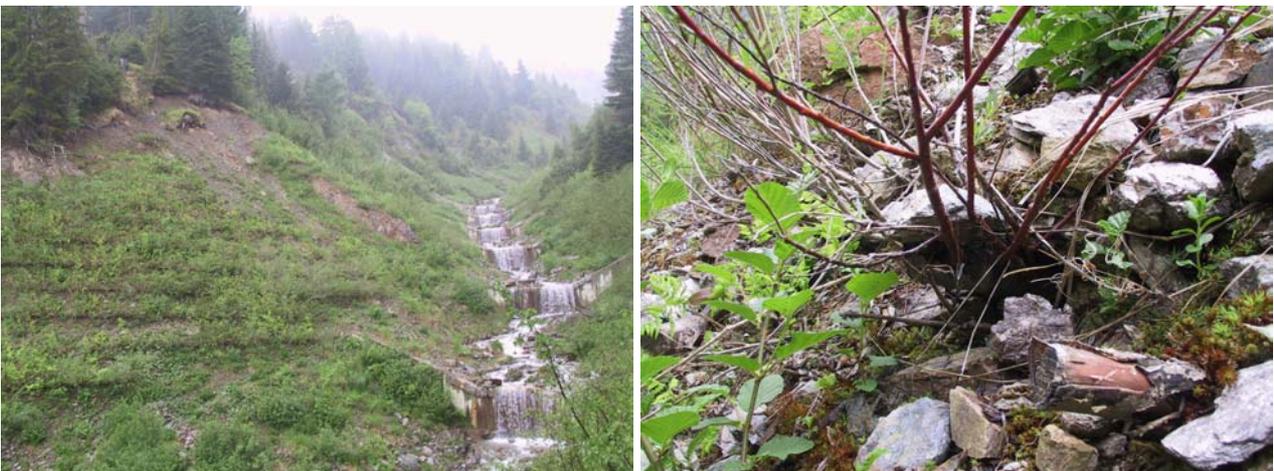
Der Heckenbuschlage fehlt eine Fußsicherung, was derzeit keine Gefährdung darstellt. Die Gehölzpflanzung bis hinunter zum Bachbett entwickelte sich ausreichend. Das Bachbett ist durch die enge Sperrenstaffelung ausreichend gesichert. In Akutsituationen ist jedoch nicht auszuschließen, dass der Böschungsfuß durch das Geschiebmaterial aufgerissen wird, was in weiterer Folge zu einer Unterspülung und Destabilisierung der Heckenbuschlage führen könnte.

Abb. 22: Der ungesicherte Böschungsfuß ist zur Zeit gut bewachsen, könnte bei plötzlichen Hochwasserereignissen jedoch rasch zerstört werden (Platzbach, Sommer 2005)

Abb. 23: Abgestorbene Weidensteckhölzer neben Purpurweiden (Platzbach, Sommer 2005)

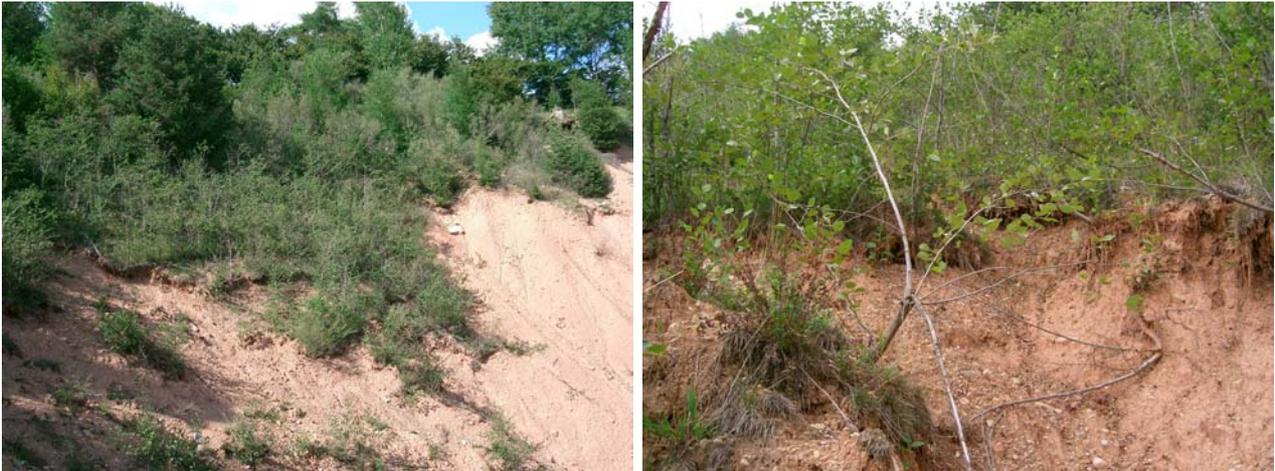
Im linken unteren Bereich sind nur Vegetationsinseln von der Heckenbuschlage übrig. Die Erosion hat sich bereits bis zur Abbruchkante nach oben gearbeitet und gefährdet mittlerweile auch die zur Zeit noch sichere und stabile obere Zone der Heckenbuschlage. Entlang des Grates sind zahlreiche Wurzelsysteme freigelegt.

Abb. 33: Zerstörte Reihen und Inselbildung im unteren Teil der Heckenbuschlage (Wieserlahn, Sommer 2005)

Abb. 34: offener Anriss mit Unterspülung innerhalb der Heckenbuschlage (Wieserlahn, Sommer 2005)

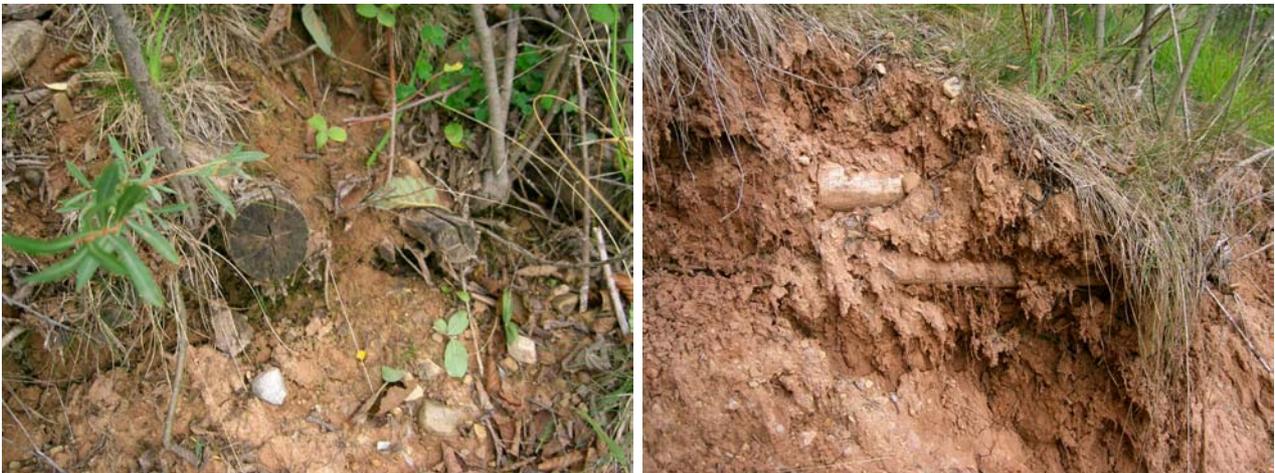
Auffällig am Standort Wieserlahn ist ein sehr hoher Pflanzenausfall von etwa 1/3 der gesamten Vegetation. Die abgestorbenen Asteinlagen wiesen häufig sehr große Durchmesser auf, möglicherweise wurde zu altes Pflanzenmaterial verwendet. Ein weiterer Grund könnte allerdings auch in den ungünstigen Standortbedingungen liegen. Starke Blattverfärbungen und eingeschränkte Vitalität des Bestandes weisen auf Wasser- und Nährstoffmangel am durchwegs trockenen Moränenmaterial hin.

Abb. 35: Abgestorbene Asteinlagen am Standort Wieserlahn (Sommer 2005)

Abb. 36: Unterspülte, seitlich freigelegte Reihe (Wieserlahn, Sommer 2005)

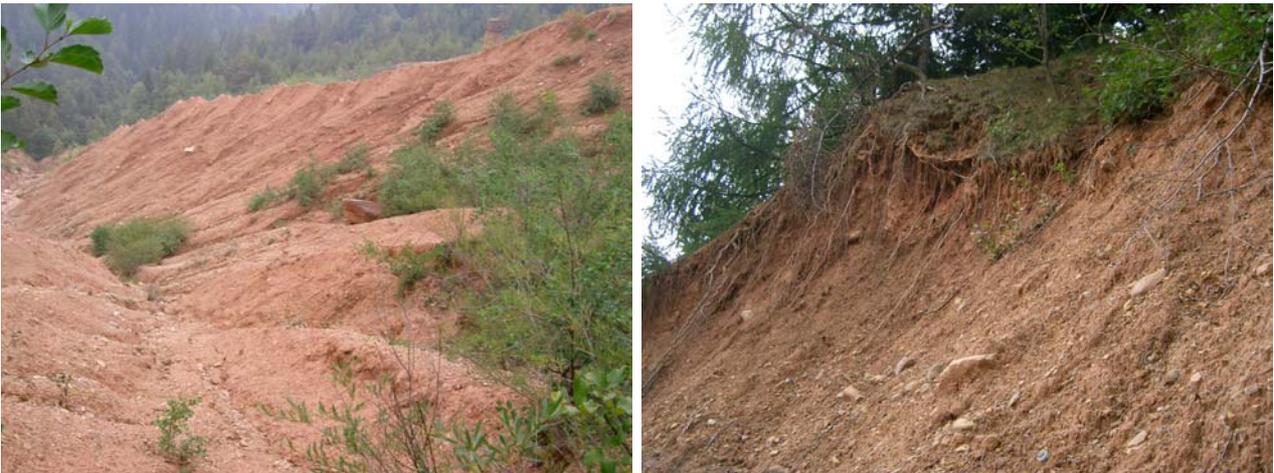
Im oberen Bereich der Heckenbuschlage sind der Bestand dicht, die Grasnarbe ist geschlossen und der Boden stabil. Das Hauptproblem liegt in der fehlenden Fußsicherung und in der fortschreitenden Erosion der ungesicherten Moräne unterhalb der Heckenbuschlage. Dies führte zu großflächigen Auswaschungen und Unterspülungen, wodurch ganze Reihen mitgerissen wurden. Zusätzliche starke Grabeneintiefung legte die Einlagen und Wurzeln auch von der Seite her frei, Austrocknung ist die Folge.

Abb. 37: Starke Grabeneintiefung unterhalb der Heckenbuschlage (Wieserlahn, Sommer 2005)

Abb. 38: Freigelegte Wurzelräume an der Abbruchkante (Wieserlahn, Sommer 2005)

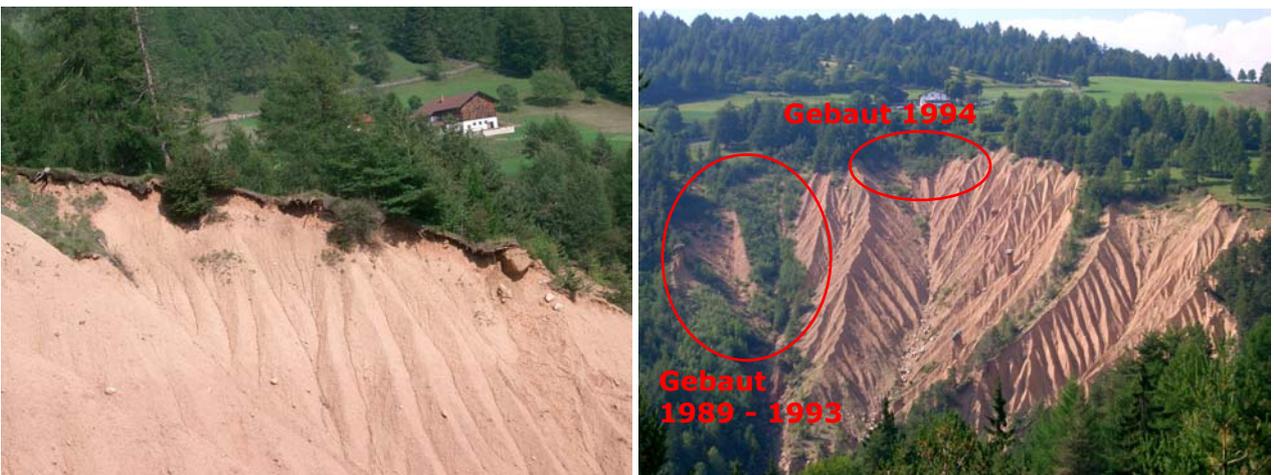
Abb. 39: Rillen- und Grabenbildung in der ungesicherten Moräne (Wieserlahn, Sommer 2005)

Abb. 40: Gegenhangansicht Standort Wieserlahn (Sommer 2005)

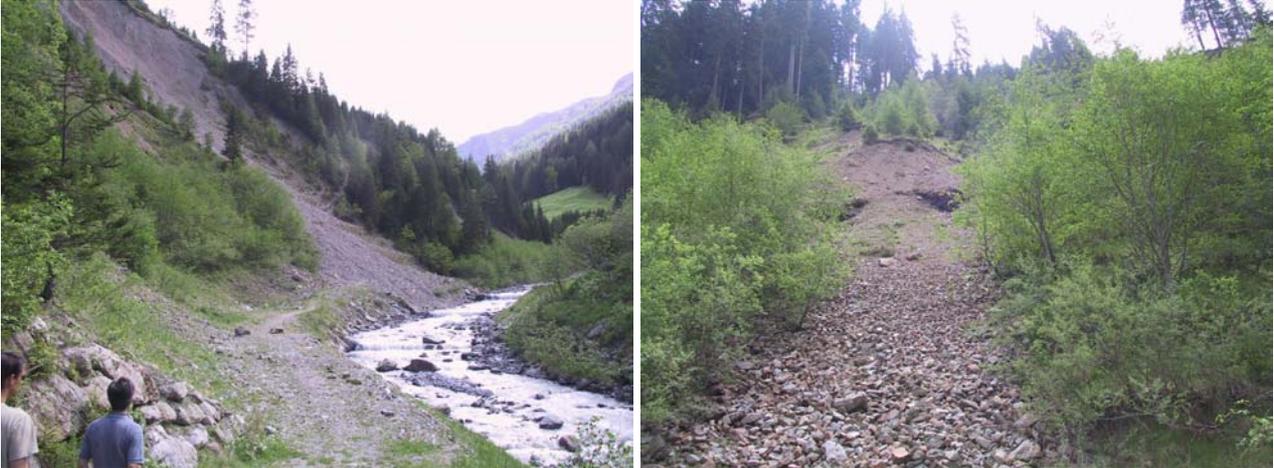
Abb. 57: Hangfuß mit Trafoierbach bachaufwärts (Sommer 2005)

Abb. 58: Ungesicherte, stark wasserführende Zone zwischen Heckenbuschlage 01 und 02 (Trafoierbach, Sommer 2005)

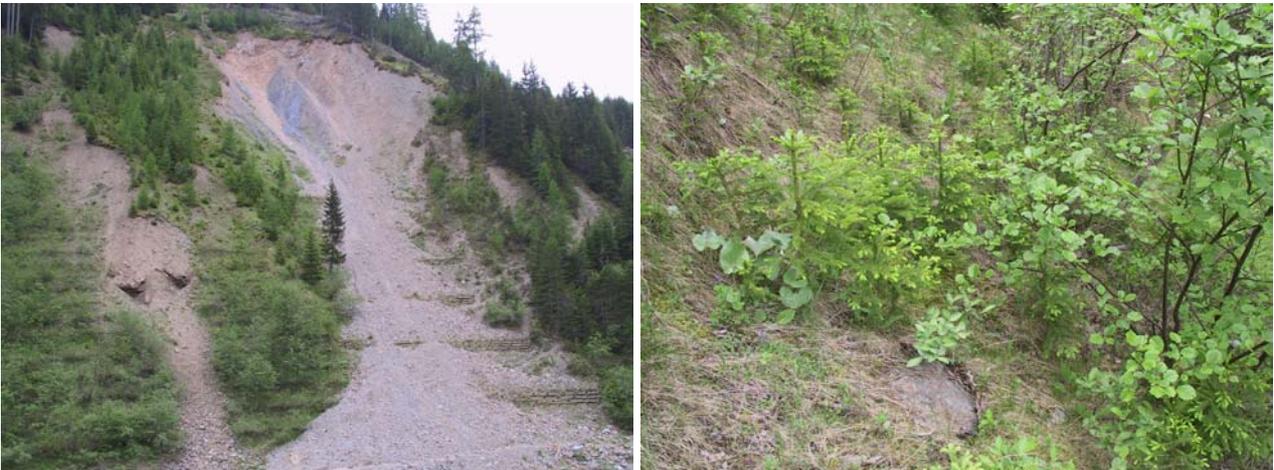
Abb. 59: Von der Abbruchkante ständig nacherodierendes Material behindert die Pflanzenentwicklung der Holzkrainerwände (Trafoierbach, Sommer 2005)

Abb. 60: Fichtenjungwuchs in den Heckenbuschlagen (Trafoierbach, Sommer 2005)

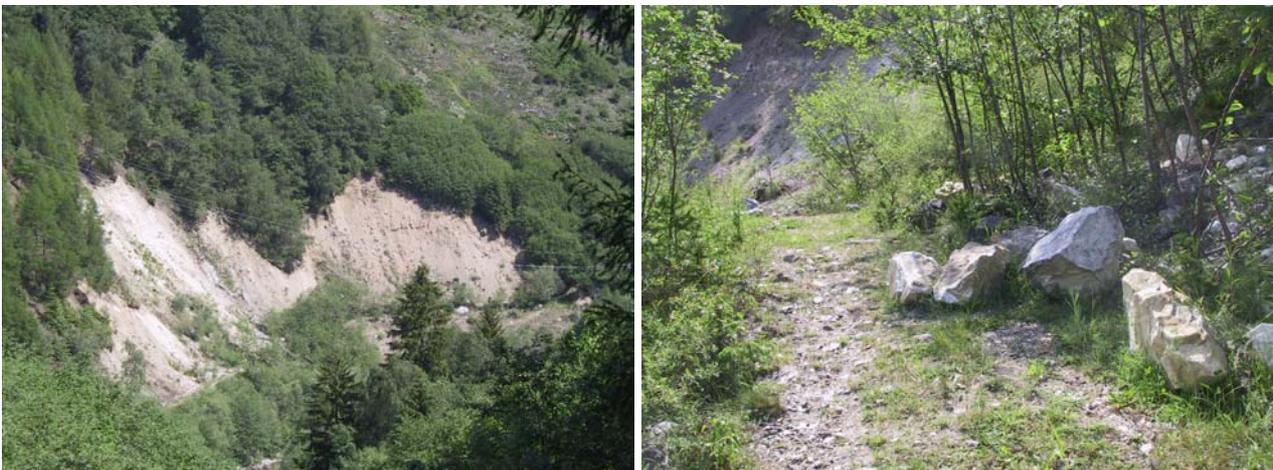
Abb. 75: Fortschreitende Erosionen vergrößerten den Anriss nach oben (Salt, Sommer 2005)

Abb. 76: Akkumulationen von Grobmaterial und Blockwurfreste entlang des Weges unterhalb der Heckenbuschlage 01 (Salt, Sommer 2005)

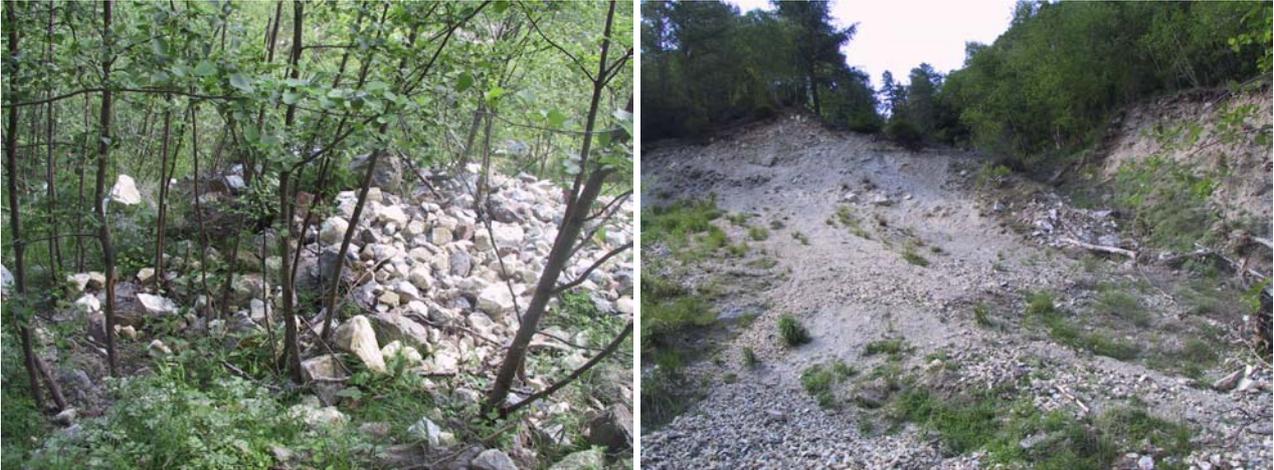
Abb. 77: Sehr grobes Akkumulationsmaterial in der Heckenbuschlage 01 (Salt, Sommer 2005)

Abb. 78: Der Anriss oberhalb des Abschnittes D ist der Hauptlieferant für das Erosionsmaterial (Salt, Sommer 2005).

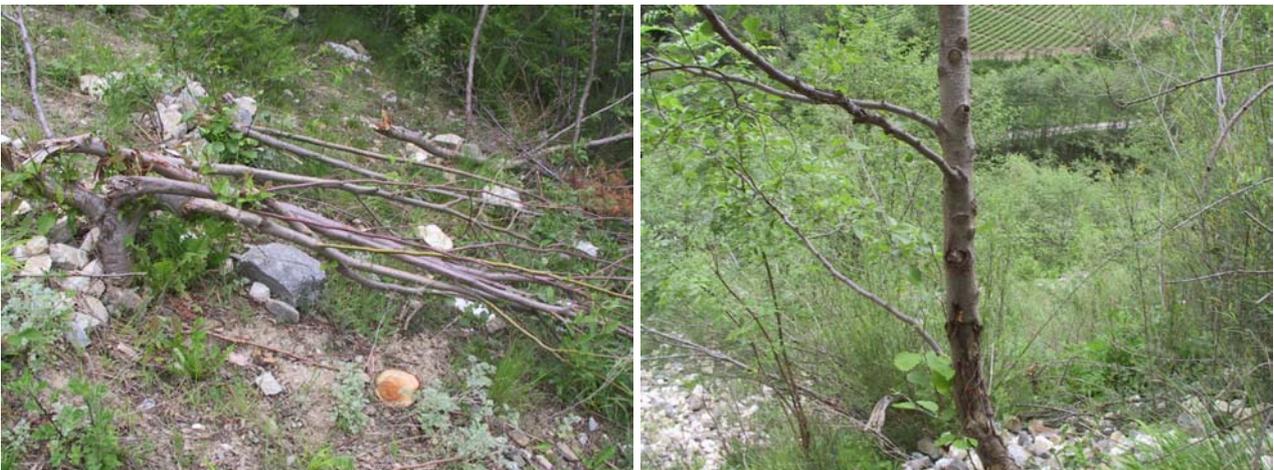
Abb. 79: Intensiver Gehölzbruch durch Steinschlag in Abschnitt D und den Randzonen der Heckenbuschlage 01 (Salt, Sommer 2005)

Abb. 80: Massive Stammschäden durch Steinschlag beeinträchtigen die Vitalität (Salt, Sommer 2005).

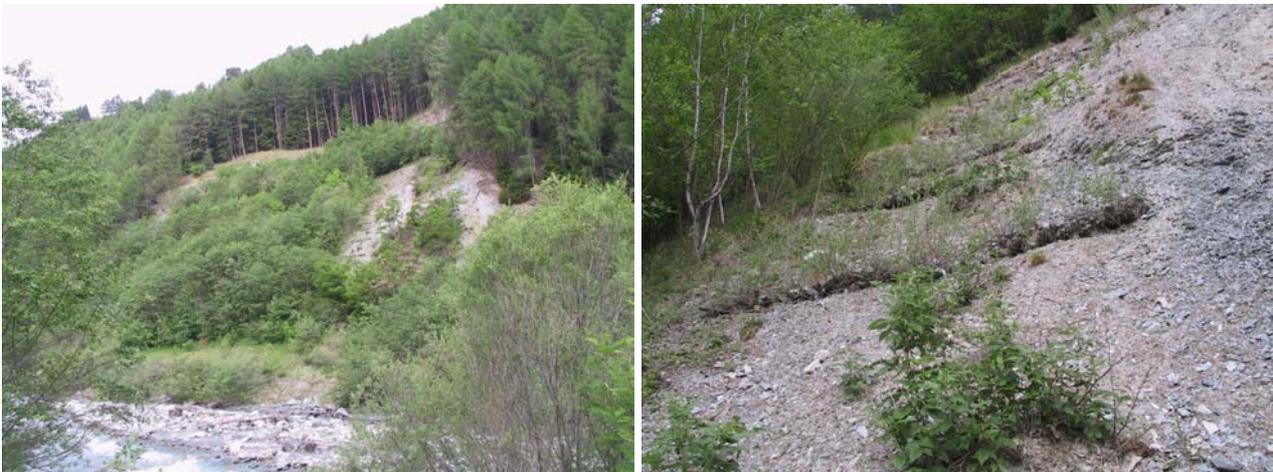
Abb. 91: Durch den stabilisierten Böschungsfuß und die gesicherte Abbruchkante konnte sich die Heckenbuschlage ungehindert entwickeln (Suldenbach, Sommer 2005)

Abb. 92: Ständige Erosion führte zu schlechter Pflanzenentwicklung bei den Pilotenwänden (Suldenbach, Sommer 2005)

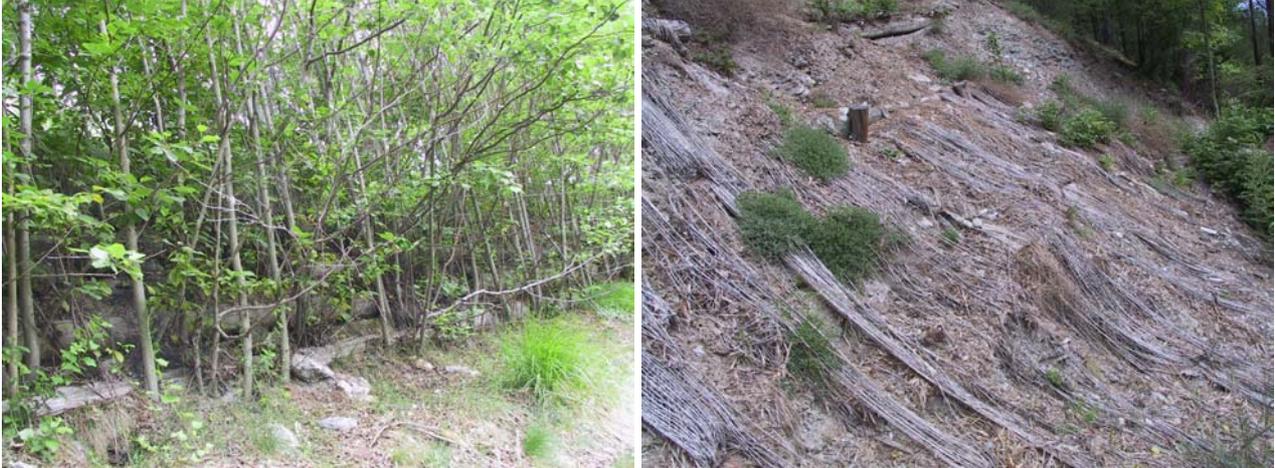
Abb. 93: Gute Pflanzenentwicklung bei den Holzkrainerwänden oberhalb der Hechenbuschlage (Suldenbach, Sommer 2005)

Abb. 94: Bereits stark zersetztes Jutenetz entlang der Abbruchkante (Suldenbach, Sommer 2005)

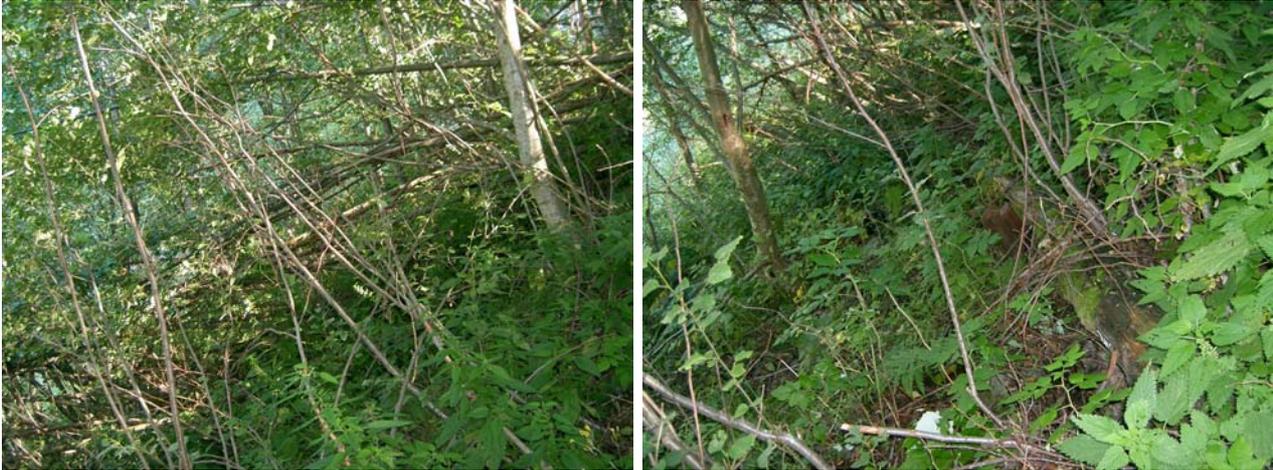
Abb. 103: Erlenbestand mit 20 % Totholzanteil durch Bruch (Prünsterlahn, Sommer 2003)

Abb. 104: Die Pilotenwände im unteren Teil der Heckenbuschlage wurden massiv nach unten gedrückt (Prünsterlahn, Sommer 2005)

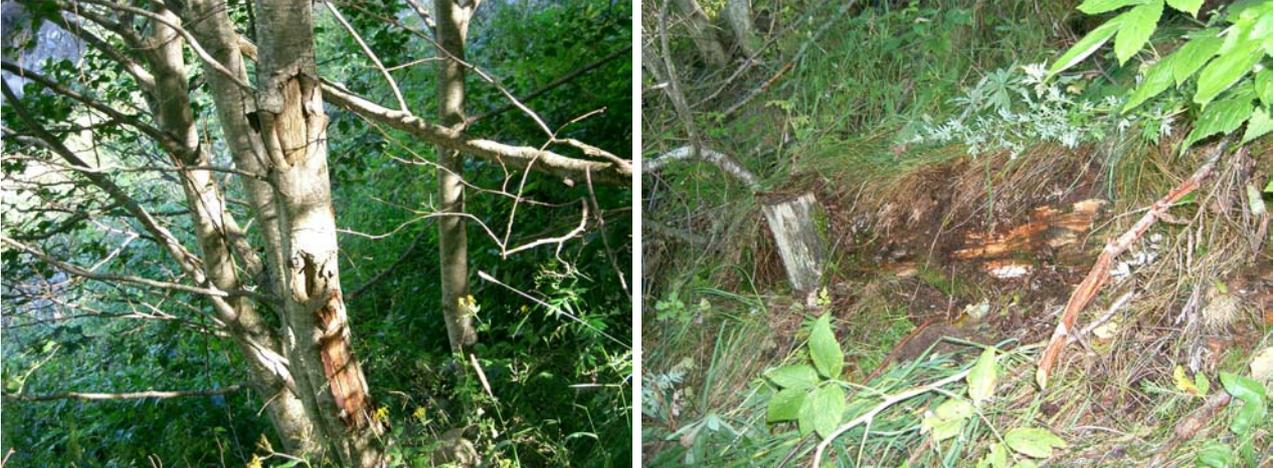
Abb. 105: Massiver Steinschlag in den Randzonen der Heckenbuschlage (Prünsterlahn, Sommer 2005)

Abb. 106: Fortgeschrittene Zersetzung der Pilotenwände (Prünsterlahn, Sommer 2003)

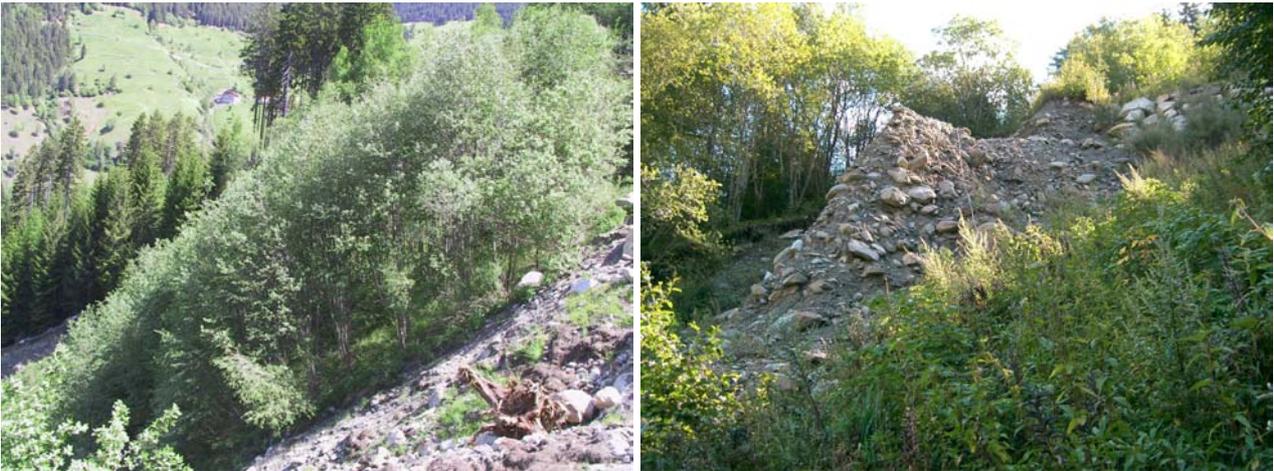
Abb. 107: Von der Seite gut erkennbare Reihen der Heckenbuschlage, im Vordergrund ausgedehnte Grabenerosion (Prünsterlahn, Sommer 2005)

Abb. 108: Hohes Erosionspotential im offenen Grabenbereich unterhalb der Zyklopenmauer (Prünsterlahn, Sommer 2005)

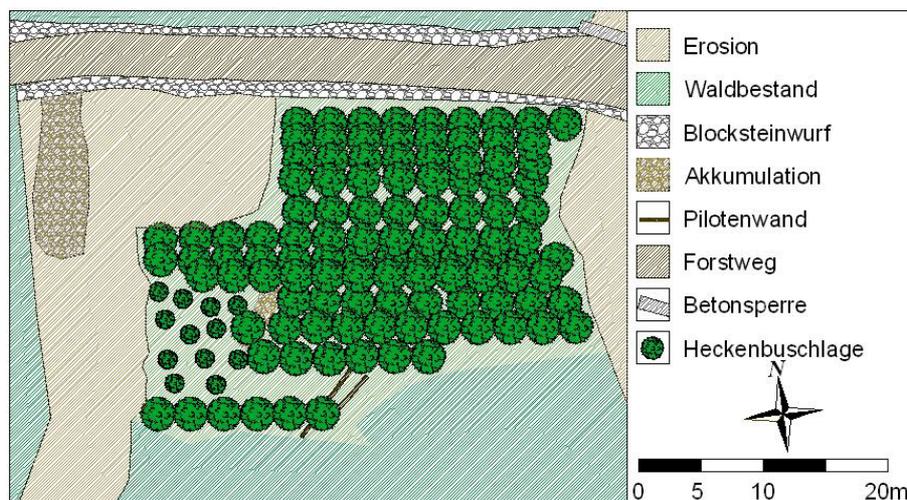
Abb. 196: Lücken im Bestand, verschobene Reihen und nach unten verlagerte Pilotenwände sind Anzeichen für hohe Mobilität im Gelände (Standort 06 Prünsterlahn, Sommer 2005).

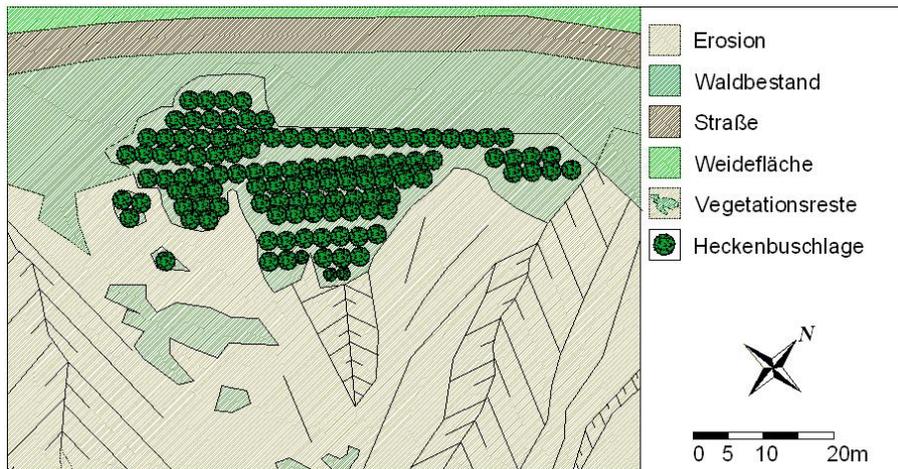
Abb. 197: Ständige Erosionen in der großflächigen Porphyrmoräne am Standort 02 Wieserlahn zerstören die Heckenbuschlage von unten her (Sommer 2005).

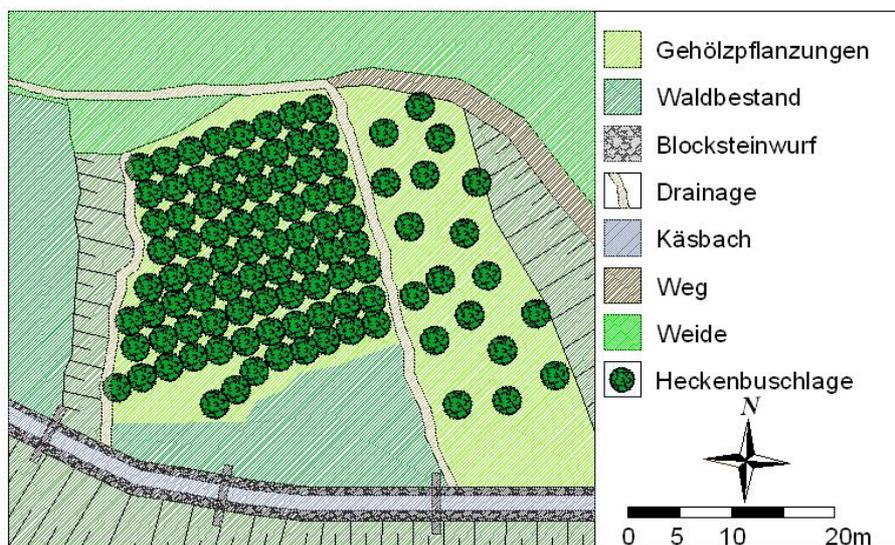
Abb. 198: Erfolgreiche Sanierung der Bachböschung Standort 07 Kasbach durch flächendeckende Maßnahmen. Fehlende Fußsicherung führte jedoch zu einer Verschiebung der unteren Reihe (Sommer 2005).

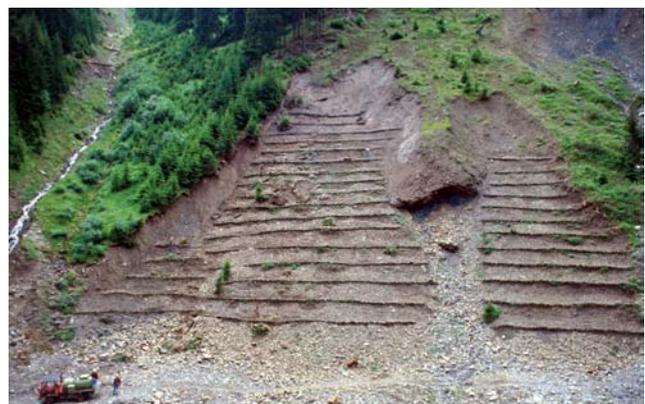
Abb. 199: Ungesicherte Anrisskanten stellen unerschöpfliche Materialdepots dar (Standort 03 Trafoierbach 1992)

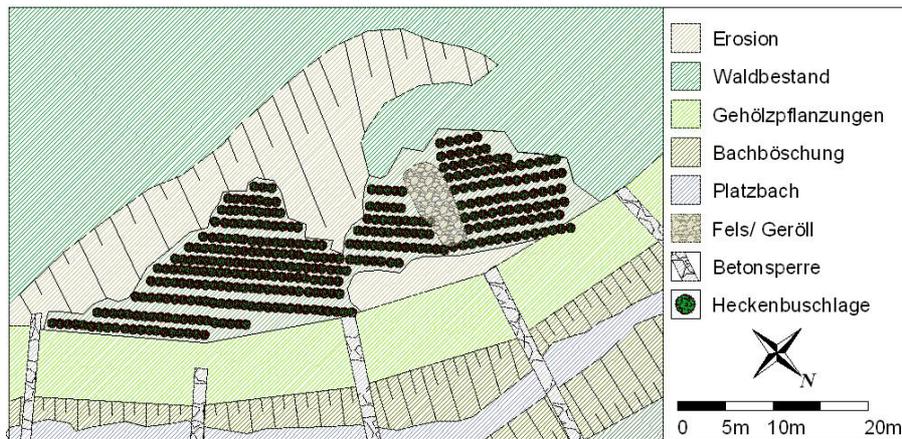
Abb. 200: Durch fehlende Sicherung der Anrisskanten wird ständig Material nachtransportiert und die Heckenbuschlagen von oben her stark zerstört (Standort 01 Platzbach, Sommer 2005)

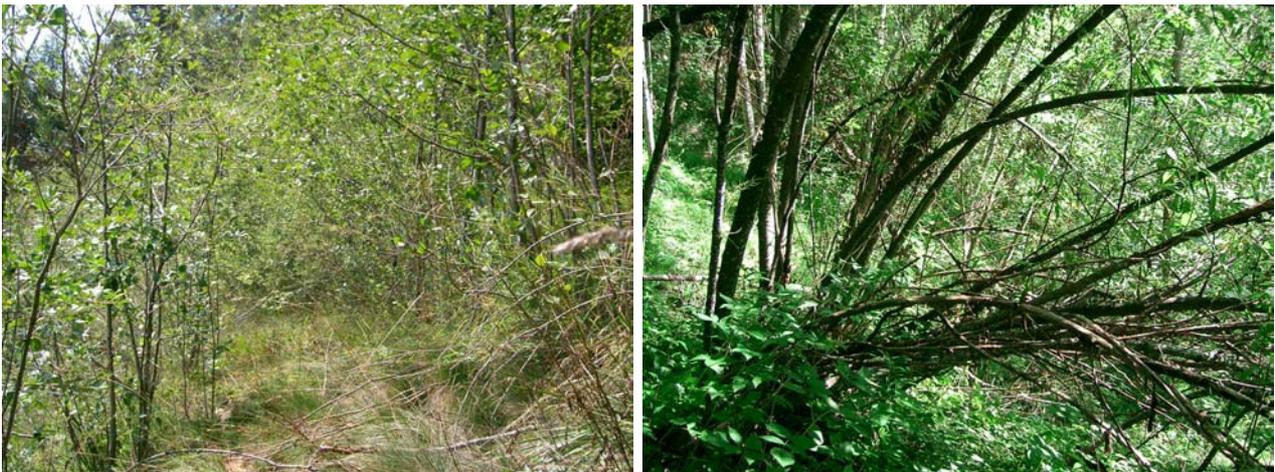
Abb. 204: Altersbedingter Bruch von Silberweiden am Standort 07 Kasbach (Sommer 2005)

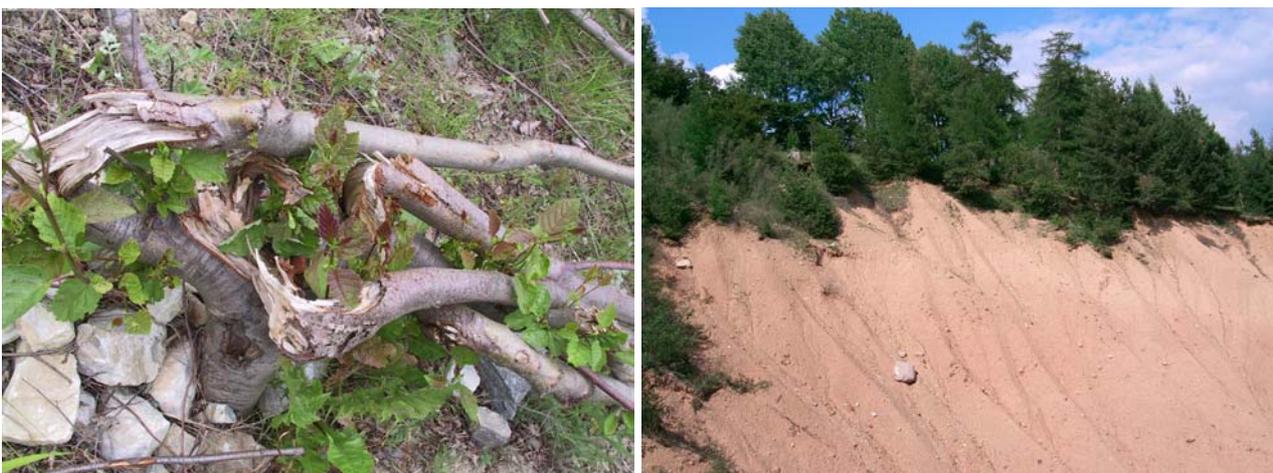
Abb. 206: Die Ausbildung einer Krautschicht wird außerhalb der Heckenbuschlagen durch fortschreitende Erosionen unterbunden (Standort 02 Wieserlahn, Sommer 2005)
