WIRKSAMKEIT
VON BEPFLANZTEN
HANGROSTEN
ALS INGENIEURBIOLOGISCHE
HANGSICHERUNGSMASSNAHMEN

Eine Zustandsbewertung

Arbeitsbericht im Auftrag des
Sonderbetriebes für Bodenschutz, Wildbach- und
Lawinverbauung
Autonome Provinz Bozen Südtirol

Dezember 2004

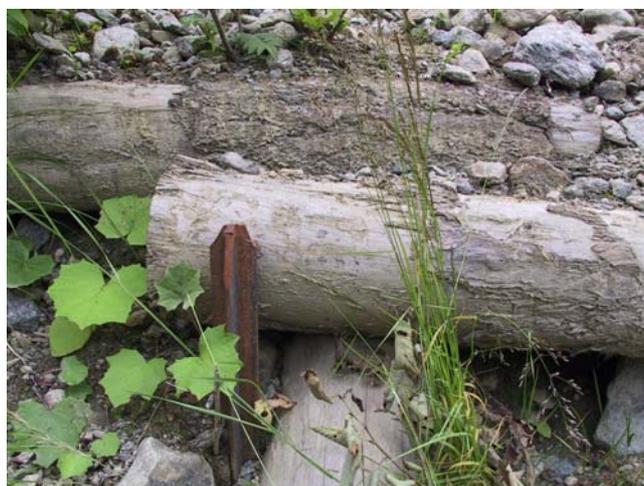
Abb. 11: Gute Überlappung der Längshölzer, Verankerung mit T-Eisen (Velterbach, Sommer 2004)

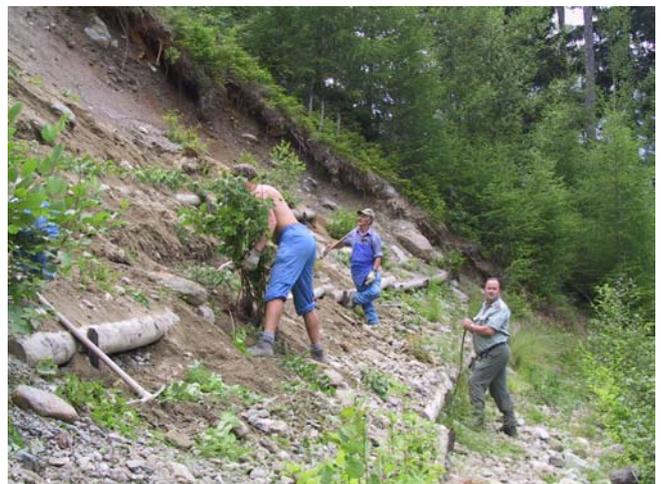
Nach Fertigstellung des Hangrostes 02 im Jahr 2001 wurde dieser nur etwa zur Hälfte sofort bepflanzt. Die Nachpflanzung erfolgte zum Zeitpunkt der Vegetationsaufnahmen im Sommer 2004.

Abb. 13: Nachträgliche Bepflanzung am Hangrost 02 (Velterbach, Sommer 2004)

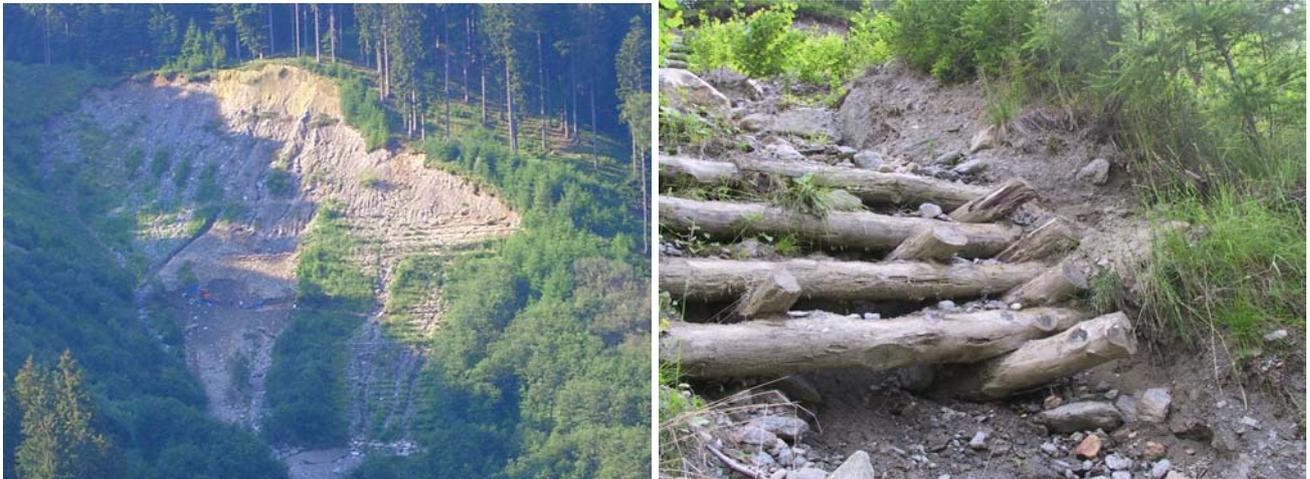
Im linksäußeren Bereich der Hangroste (vergl. Abb. 20) vertieft sich ein zusätzlicher Erosionsgraben mit bis zu 3 m Breite, der die verlängerte Fußsicherung der Hangroste bereits stark hinterspült und beschädigt hat. Mit weiteren Zerstörungen der zur Zeit noch intakten Hangroste muss gerechnet werden. Die Verringerung der hohen Böschungswinkel vor allem im hangoberen Bereich sowie ein Abböschern der Anbruchkante wird empfohlen, um der kontinuierlichen Materialnachlieferung entgegenzuwirken. Die großflächige Sicherung mithilfe Hangrosten kombiniert mit Krainerwänden als Fußsicherung erscheint sinnvoll, da damit eine Art Terrassierung und somit eine Minderung der steilen Böschungswinkel erreicht werden kann. In Bereichen tiefgründigeren Lockermaterials empfehlen sich Buschlagen bzw. Heckenbuschlagen. Besondere Aufmerksamkeit ist jedoch der Stabilisierung der gesamten Böschungsoberkante zu widmen als Voraussetzung für eine erfolgreiche Sanierung der Zonen unterhalb, optimalerweise im Zuge eines Gesamtkonzeptes.

Abb. 21: Unterspülte und beschädigte Krainerwand (Velterbach, Sommer 2004)

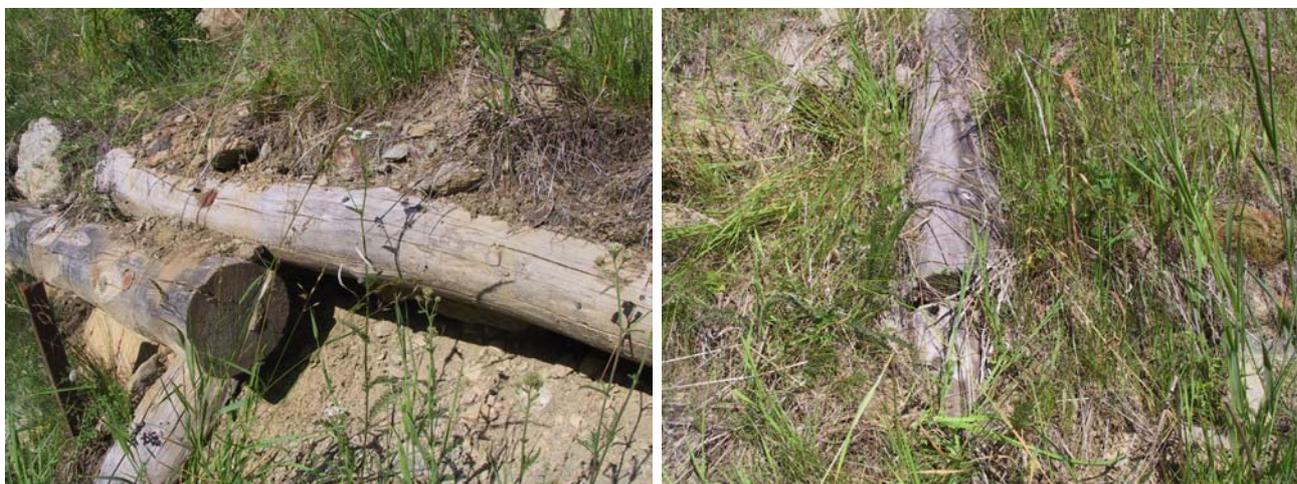
Abb. 24: Gerader Stoß der Längshölzer (Sommer 2004)

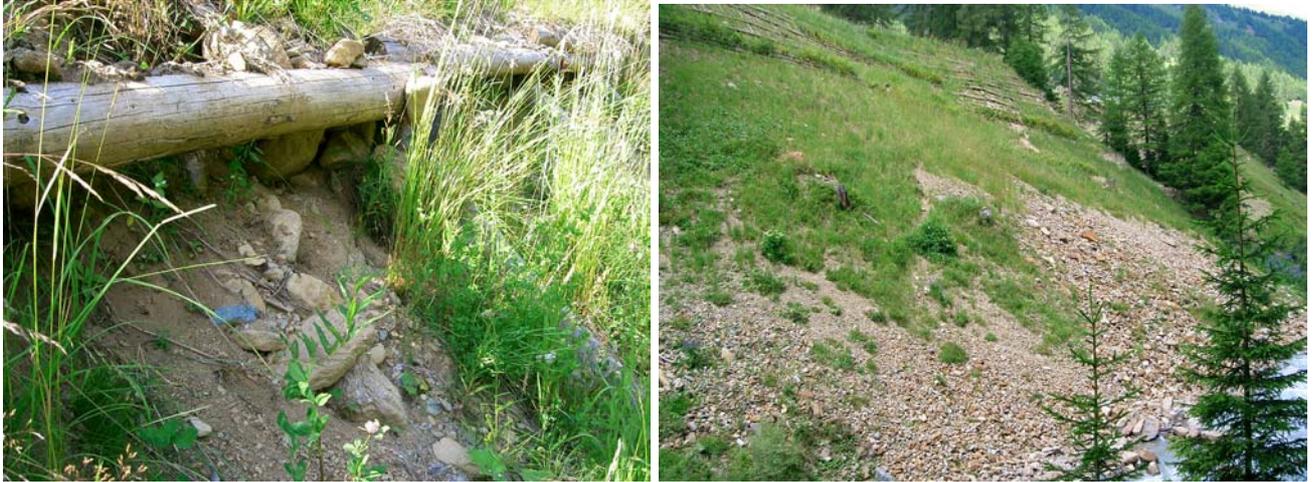
Abb. 34: starke Akkumulationen im unteren Hangbereich und am Böschungsfuß (Karlinbach, Sommer 2004)

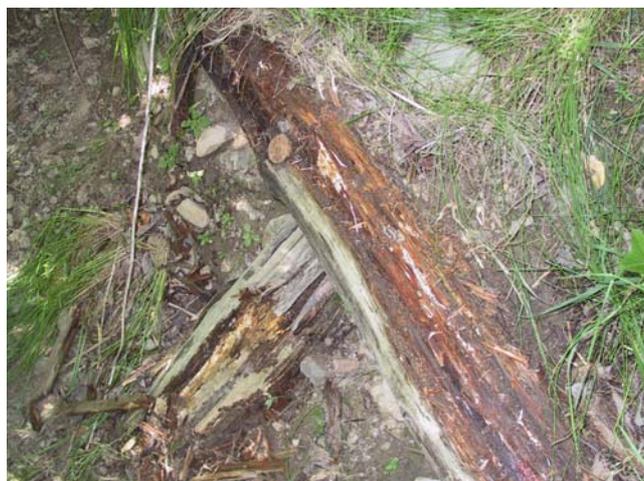
Abb. 37: Längs- und Querhölzer stark angemorscht (Sommer 2004)

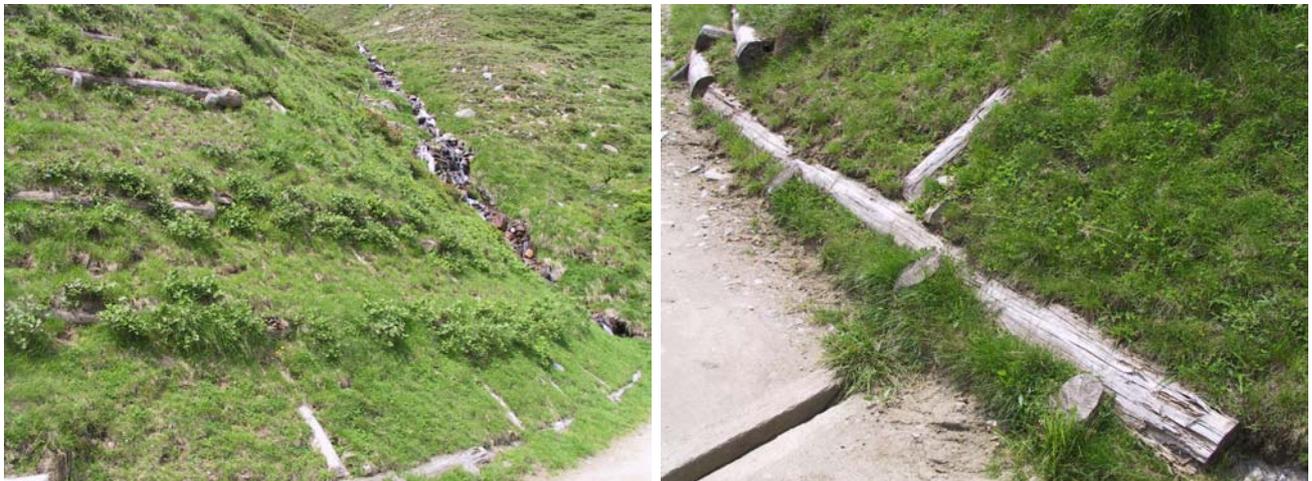
Abb. 49: Längsholz als Fußsicherung (Oberglaneggalm, Sommer 2004)

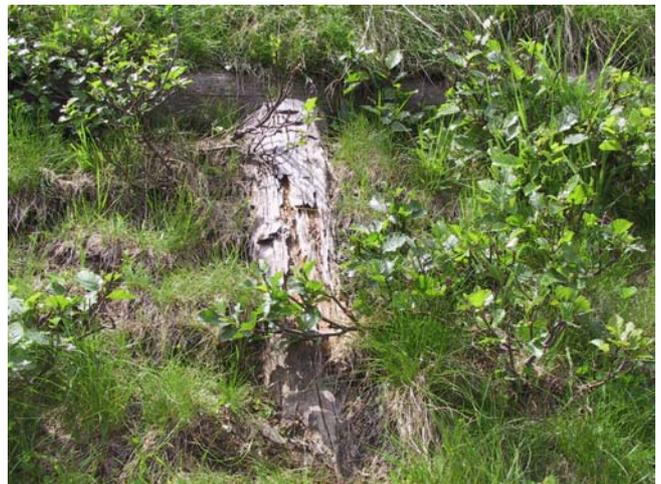
Abb. 51: oberflächlich stark angemorschtes Längsholz (Oberglaneggalm, Sommer 2004)

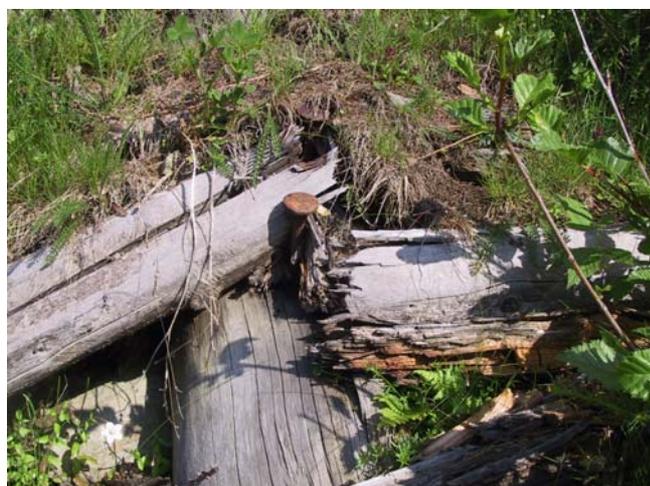
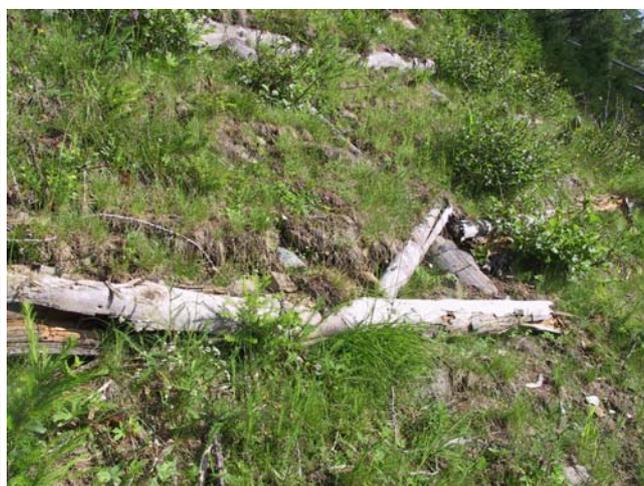
Abb. 64: Zerstörtes Querholz an Vernagelungsstelle (Seeberalm, Sommer 2004)

Abb. 65: Zerstörtes Querholz an Hangrost 02 (Seeberalm, Sommer 2004)

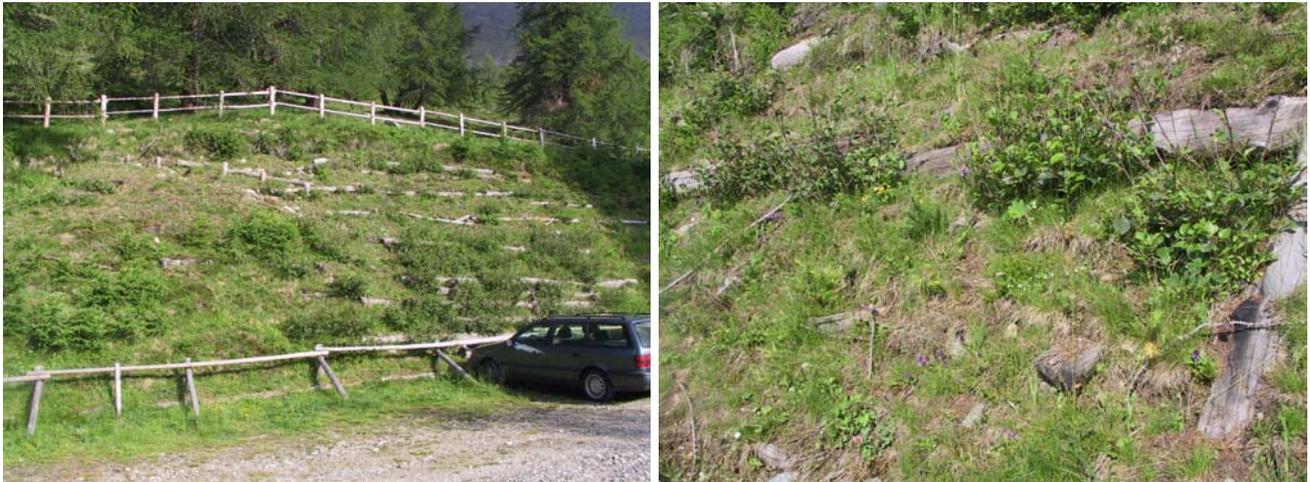
Abb. 73: Waagrecht eingeschlagene Holzpiloten ohne Funktion sowie stark verbissene Grünerlen (Seeberalm, Sommer 2004)

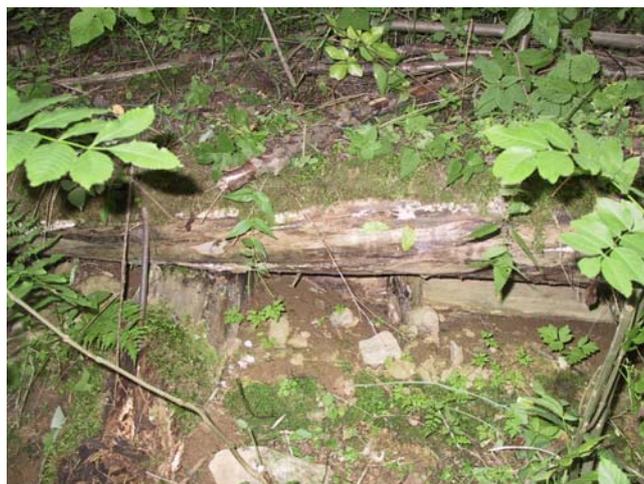
Abb. 75: Unterspülung Hangrost 01 (Oberpfragl, Sommer 2004)

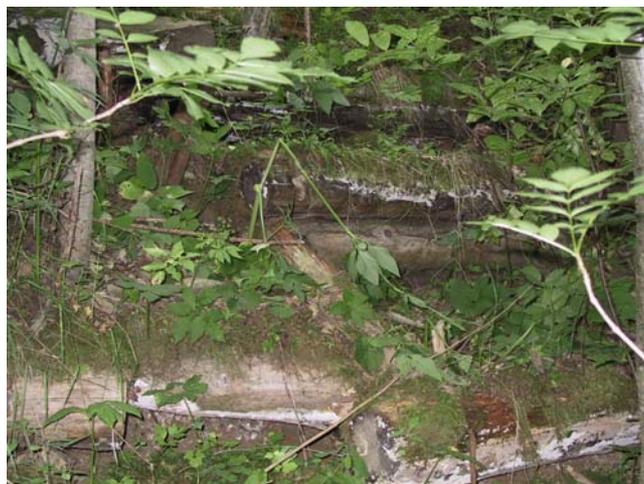
Abb. 76: schlechte Verbindung ohne Überlappung an Hangrost 02 (Oberpfragl, Sommer 2004)

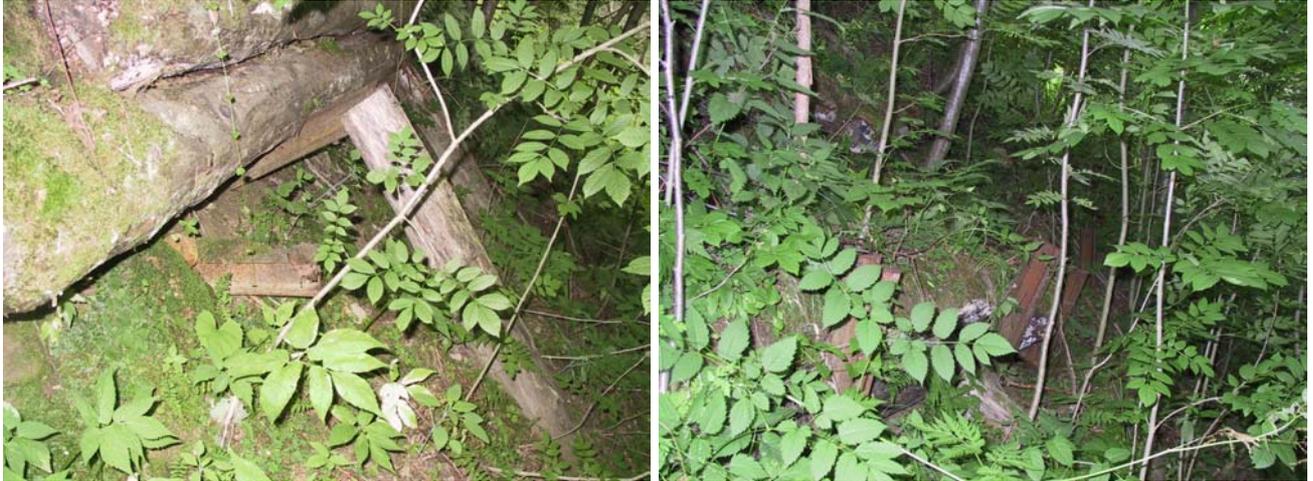
Abb. 89: Nachträgliche Verankerung mittels Eisenbahnschienen Hangrost 02 (Oberpfragl, Sommer 2004)

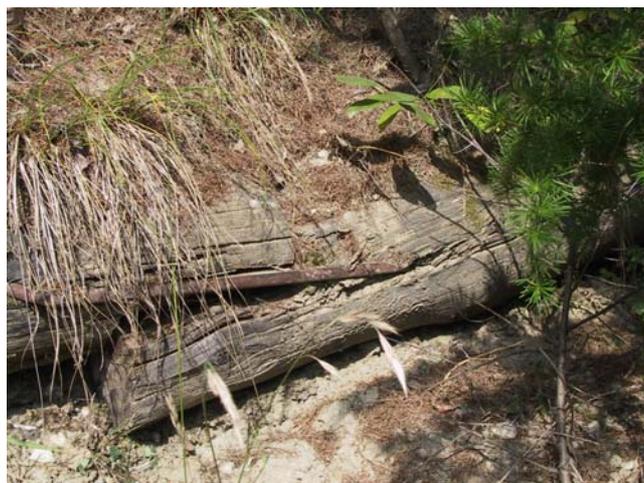
Abb. 91: Blattstoß mit Klammer ohne Verankerung (St. Martin, Sommer 2004)

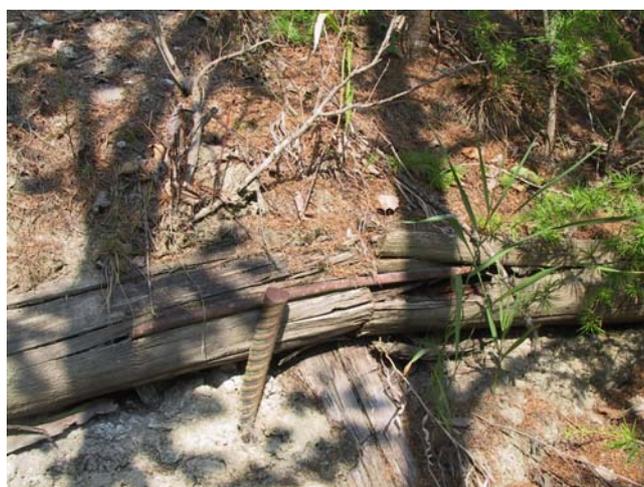
Abb. 92: gerader Stoß mit Klammer und Verankerung auf einer Seite (St. Martin, Sommer 2004)

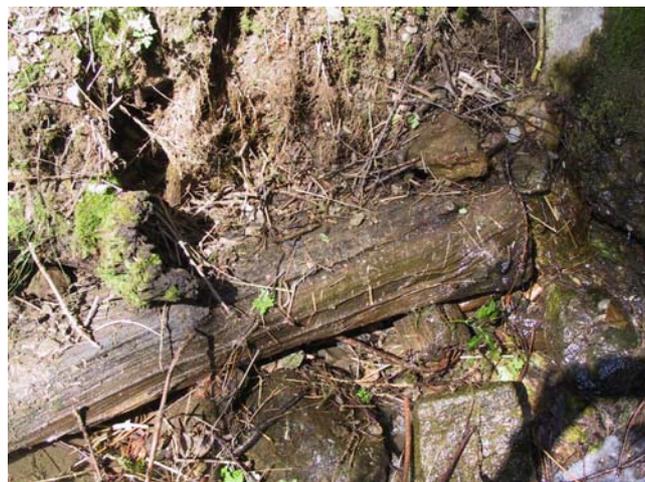
Abb. 106: Teile der Fußsicherung und Holzpilot als rudimentäre Reste des ehemaligen Hangrostes Gfadenbach (Sommer 2004)

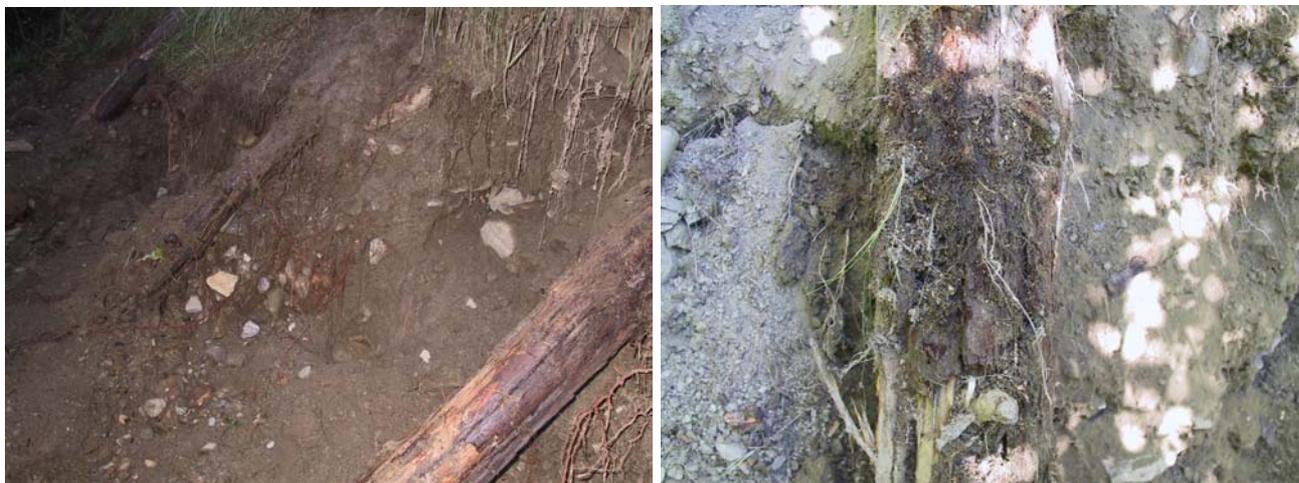
Abb. 206: Fortgeschrittene Braunfäule an Längsholz 2

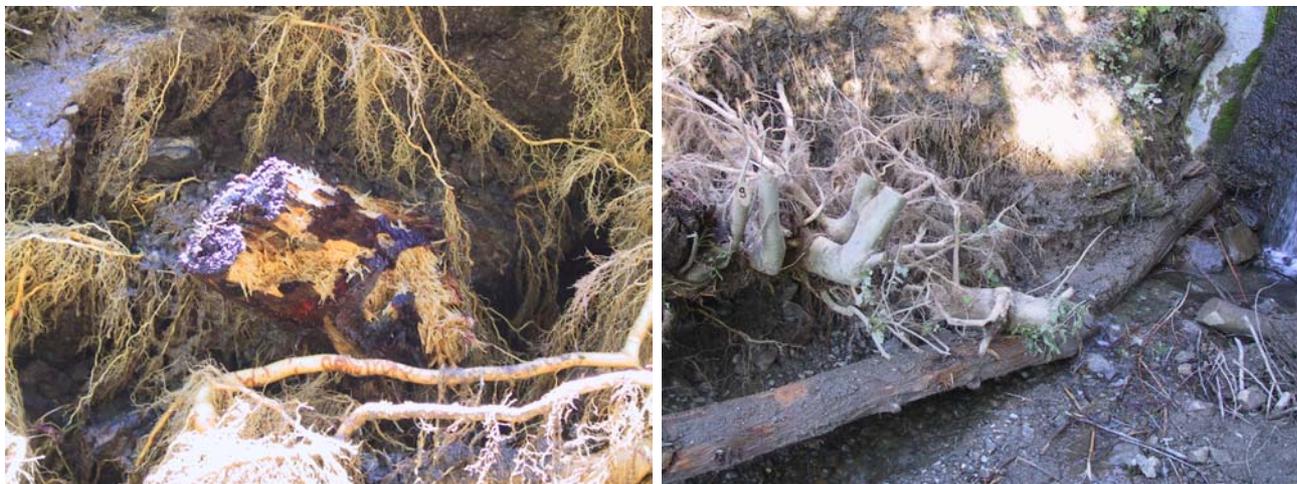
Abb. 209: Stark angegriffene ehemalige Fußsicherung des Hangrostes

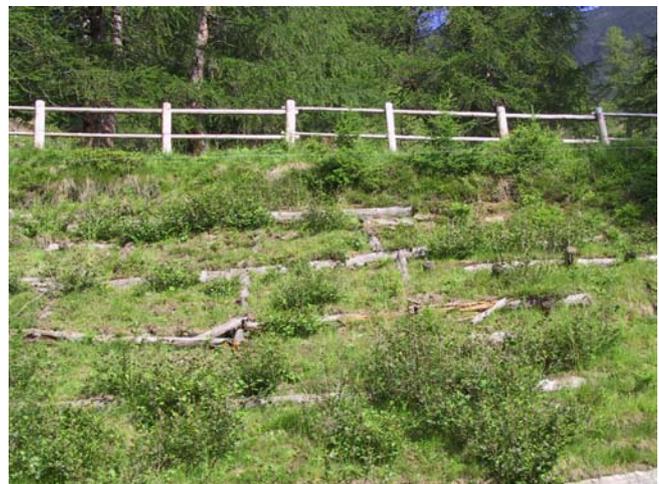
Bis auf die jüngsten Hangroste wurden auf allen Standorten an einzelnen Hölzern Einbußen in der Holzqualität beobachtet, die sich z.T. durch starke Vermorschung an den Holzoberflächen, z.T. durch offene Bruchstellen äußerten. Stabilitätsverluste der Gesamtkonstruktionen oder der gesicherten Hänge, die auf die durch Fäulen verminderte Holzqualität zurückzuführen, sind jedoch nicht wahrgenommen.

Abb. 210: Freiliegendes Holz unterliegt rascheren Zersetzungsprozessen als vergrabenes Holz (Standort 05 Seeberalm)

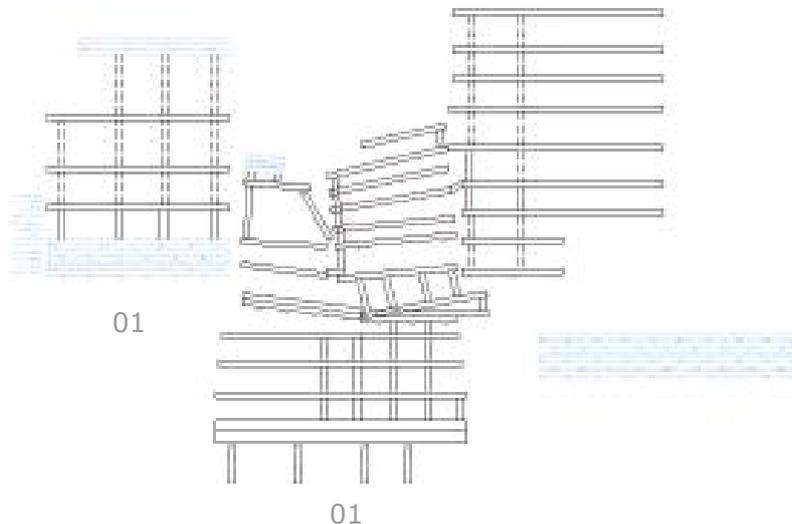
Das Beispiel Hangrost 02 am Standort 06 Oberpfragl veranschaulicht, warum fehlerhafte Bauweise rasch zu deformierenden Schäden führen kann (vergl. Kap. 9). Der am Oberhang gebaute Hangrost war an jenen Bereichen abgesackt, wo die Überlappung an zweifelhaften Verbindungsstellen unzureichend war. Da Pilotenanker fehlten, gab der gesamte obere Teil des Hangrostes dem Druck nach. Zur Fußsicherung mitten im freien Hang dienten nur doppelte Querhölzer, die dem Gewicht nicht standhalten konnten und nachweislich anhand von Bildmaterial bereits im ersten Jahr nach der Errichtung nachgestützt werden mussten (s. Abb. 84, Abb. 86 und Abb. 213).

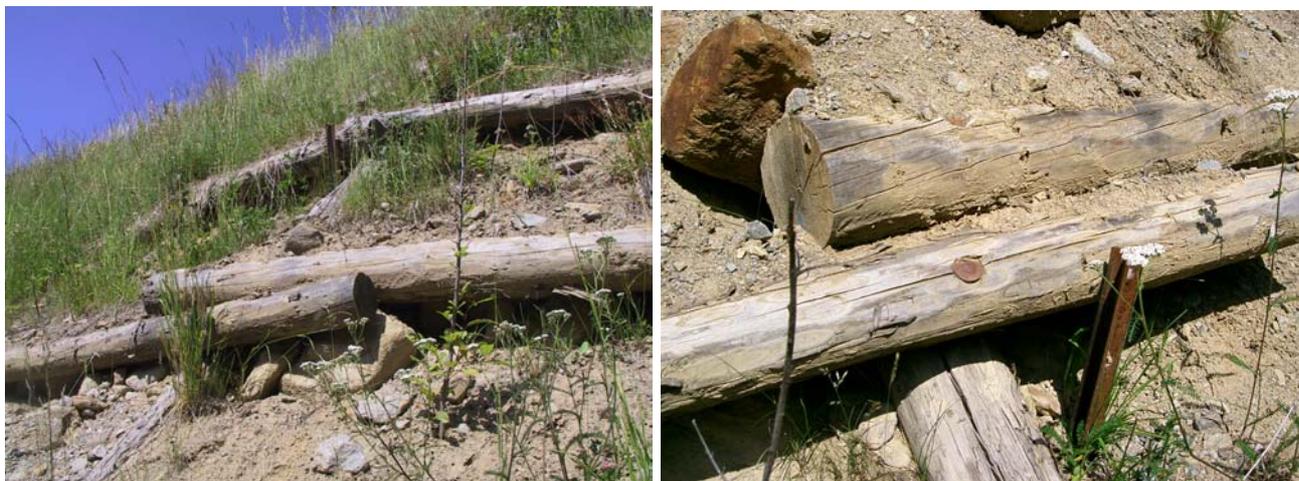
Abb. 214: Ausreichende Überlappung ohne Pilotensicherung (Standort Karlinbach)

Abb. 215: Ausreichende Überlappung mit korrekter Pilotensicherung (Standort Karlinbach)

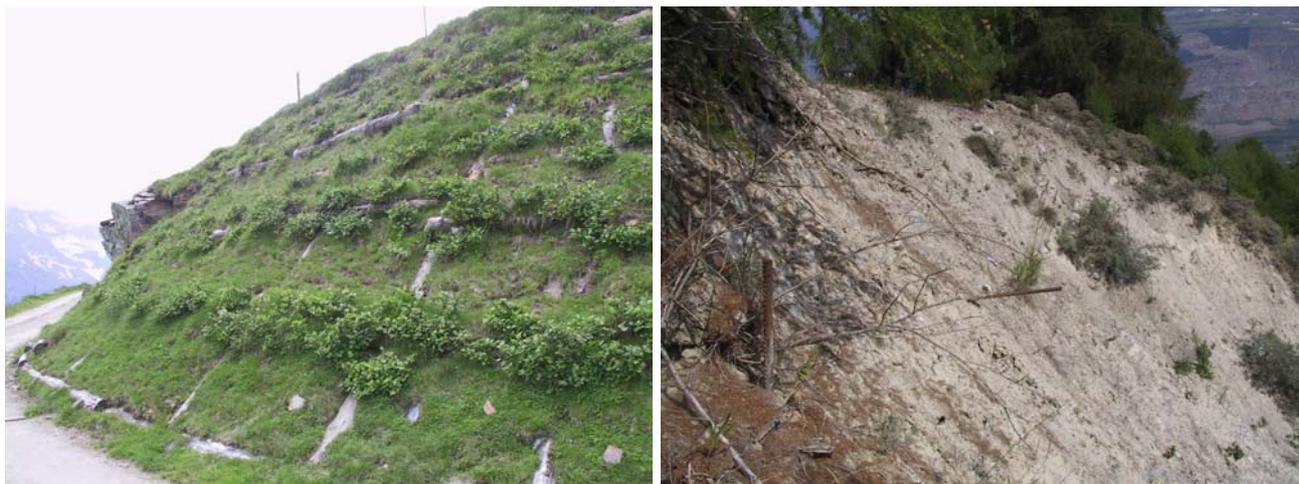
Abb. 221: Erosierte Böschungskante mit übriggebliebenen Piloten am Standort St. Martin (Sommer 2004)
