Garten der Villa Beer, Wenzgasse 12, 1130 Wien

Anlagengeschichte und Empfehlungen für eine denkmalgerechte Sanierung

Stand: Dezember 2023

Universität für Bodenkultur Wien

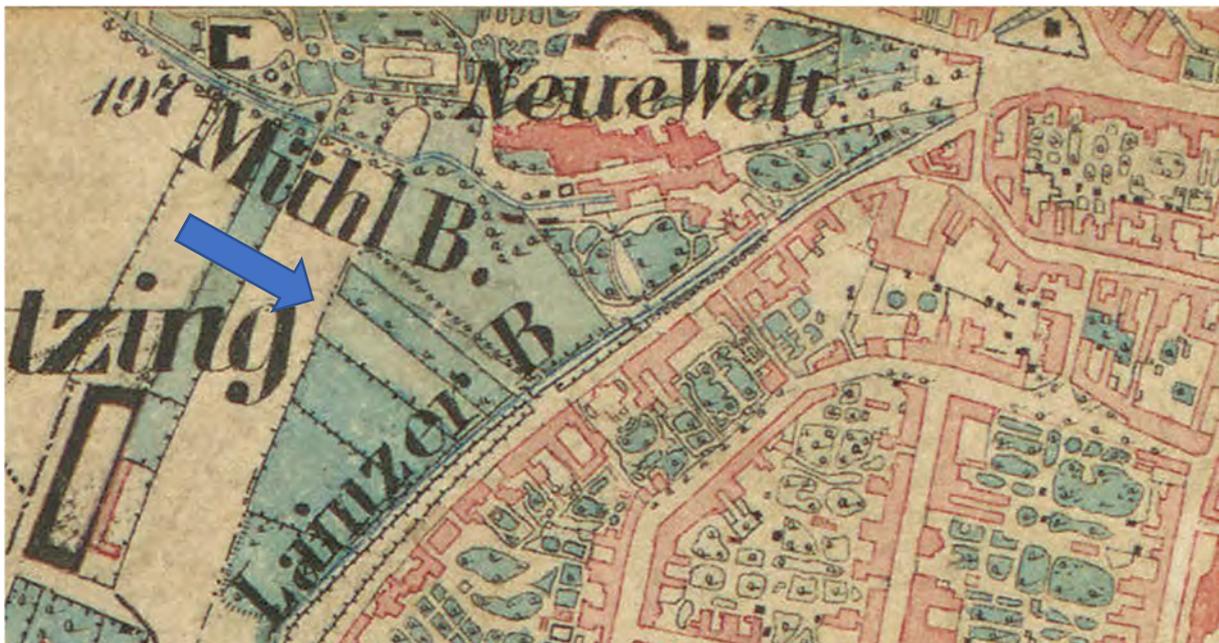
Abb. 2 Heutige Liegenschaft Wenzgasse 12 (blauer Pfeil) südlich des Vergnügungsortes „Neue Welt“ im Jahr 1872
(Gradkartenblatt Zone 13 Colonne XIV Section b4 (später 4756/2d). Franzisco-josephinische (3.) Landesaufnahme der österreichisch-ungarischen Monarchie)

Die beiden Parzellen, auf denen um 1930 die Villa Beer errichtet wurde, lagen südlich der „Neuen Welt“ zwischen Mühl- und Lainzer Bach. Letzterer bildete die historische Siedlungsgrenze von Hietzing. Auf der historischen Landkarte von 1872 (Abb. 2) ist die nördlichere der beiden Parzellen dunkelgrün angelegt und mit einer lockeren Baumsignatur versehen. Die ca. 20 Meter breite Parzelle, die von der heutigen Wenzgasse bis zum Lainzer Bach und der Lainzer Straße durchging, wurde gärtnerisch, eventuell als Obstgarten genutzt. Diese Funktion kann den bauzeitlichen Bestand an Obstbäumen erklären. Die südlichere Parzelle (hellgrün) war vermutlich eine Wiese oder Weide. Hier standen an der nördlichen Parzellengrenze die Gehölzgruppen aus Robinien und Feldahorn, die bis heute im Vorgarten und Garten der Villa Beer erhalten sind.

Gartenseitig reagiert Franks Entwurf zudem auf einen lockeren Bestand an Obstbäumen. Dieser verweist auf die gärtnerische Nutzung der Parzellen vor der Bebauung, wie sie auch im Plan von 1872 dargestellt ist (Abb. 2). Der Streifen an blühenden Obstbäumen ist auf dem Luftbild von April 1945 gut erkennbar und zieht sich zumindest bis zur späteren Sauna (Abb. 22). An Wegstrukturen sind der 1930/31 angelegte, leicht geschwungene Weg entlang der nordöstlichen Grundstücksgrenze und der sekundär, 1944/45 angelegte Trittsteinweg zum Gemüsebeet erkennbar.

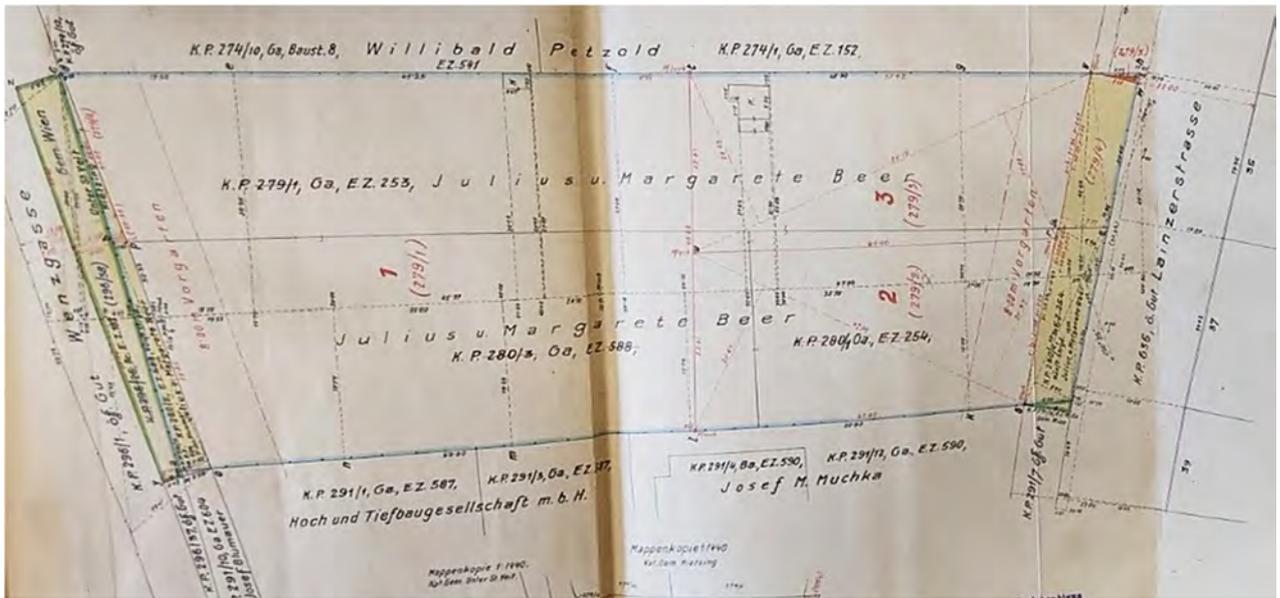
Abb. 3 Parzellierungsplan gezeichnet vom Geometer Ing. Egon Magyar am 27. Juli 1929, geändert am 7. Juli 1930, am (unleserlich) 1930 vom Stadtbauamt behandelt (Villa Beer Foundation)

Die südlichere Fläche war im frühen 20. Jahrhundert geteilt. Das Grundstück in der Wenzgasse 12 bestand somit ursprünglich aus drei Parzellen (Abb. 3). Diese erwarb das Ehepaar Cornelius und Margarete Hochberger in den Jahren 1923 (EZ 253 vom Architekten Ernst Epstein, der es selbst erst 1921 gekauft hatte), 1925 (EZ 254) und 1928 (EZ 588).

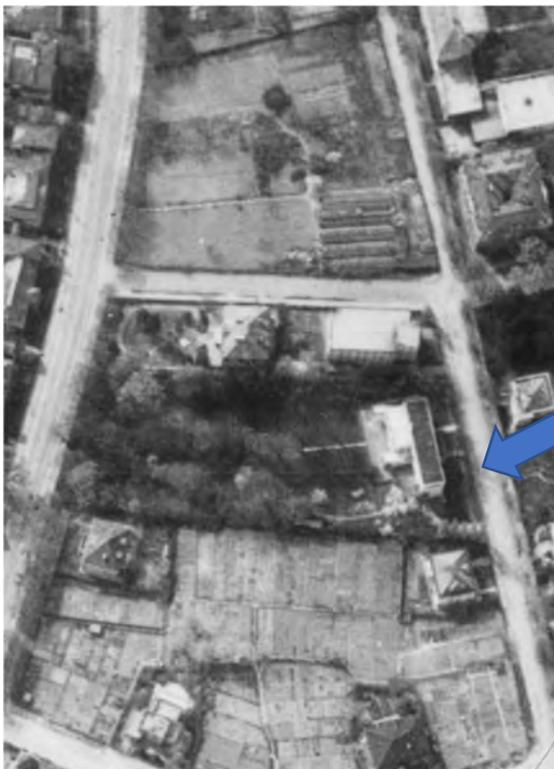
Abb. 4 Aufnahme der Villa Beer (blauer Pfeil) im April 1945. Süden befindet sich im Foto oben. (Luftbilddatenbank, Ausschnitt_1945_04_05.jpg)

1945 ist nicht nur die Parzelle Wenzgasse 12 bebaut, sondern auch die Parzellen links und rechts der Villa Beer (Abb. 4). Die Areale südlich der Kupelwiesergasse sowie nördlich der Villa Beer werden noch kleinteilig gärtnerisch und landwirtschaftlich genutzt.

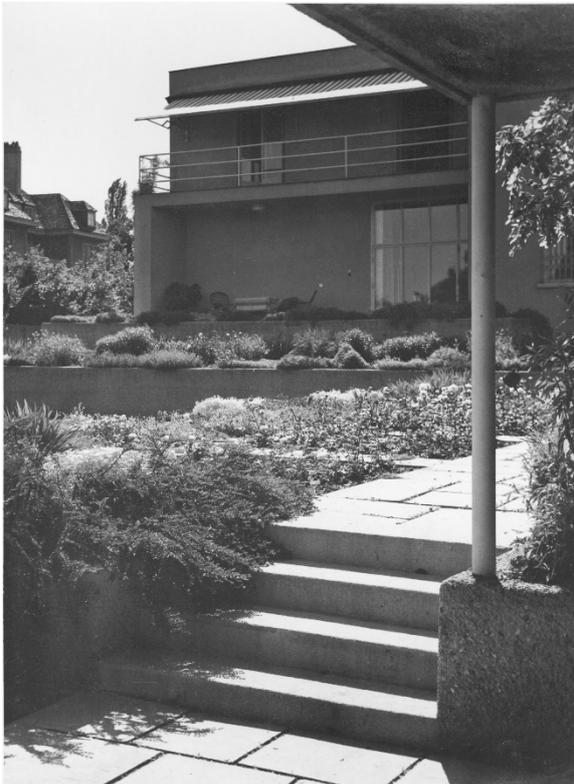
Abb. 6 Garten Johanna und Dr. Karl Schmidt nach einem Entwurf von Albert Esch, 1936.

Der Niveauunterschied von der Wohnterrasse zur ebenen Rasenfläche wird mit Ortbetonmauern und einer orthogonalen „Zwischenterrasse“ überbrückt. Der reiche Blumenflor „wirkt wie eine doppelte Unterstreichung der Wohnterrasse und betont nochmals ihre Bedeutung“ (Mirtow, 1937, S. 101).

Trockensteinmauern abgefangen, Wege mit Natursteinplatten befestigt, wobei Rasenfugen den „harten“ Charakter des Steins mildern sollten; in Hausnähe wurden großflächige, durchaus frei geformte Staudenbeete angelegt. Stauden waren die populären Pflanzen der Zwischenkriegszeit (Krippner, Meder, 2015). Dem stand ein stärker orthogonal ausgerichteter Ansatz gegenüber, bei dem die moderne Formensprache der Wohnhäuser aufgegriffen wurde. Im Vordergrund stand auch hier die funktionale Einheit von Haus und Garten und eine einfache räumliche Strukturierung, die eine unkomplizierte Zugänglichkeit und Benützung des Gartens ermöglichte. „Das Haus soll sich vom Wohnraum direkt zum Garten öffnen, wobei gedeckte und offene Terrassen eine besonders gute Vermittlung schaffen“ (Esch, Baumgartner, 1933, S. 10–11). Große Glastüren erhöhten die Verschmelzung von Innen- und Außenraum und verwandelten die überdachte *Wohnterrasse* in ein schattiges, regengeschütztes und luftiges Wohnzimmer. Oft wurde die Topografie der Parzelle genutzt, um die kubenförmigen Architekturen der Häuser im Garten in Form von Terrassen fortzusetzen, wie in den Gartenentwürfen von Albert Esch für die Häuser Rezek, Schmidt oder Haas (Abb. 6). Die Niveauunterschiede wurden meist mit Ortbetonmauern abgefangen.

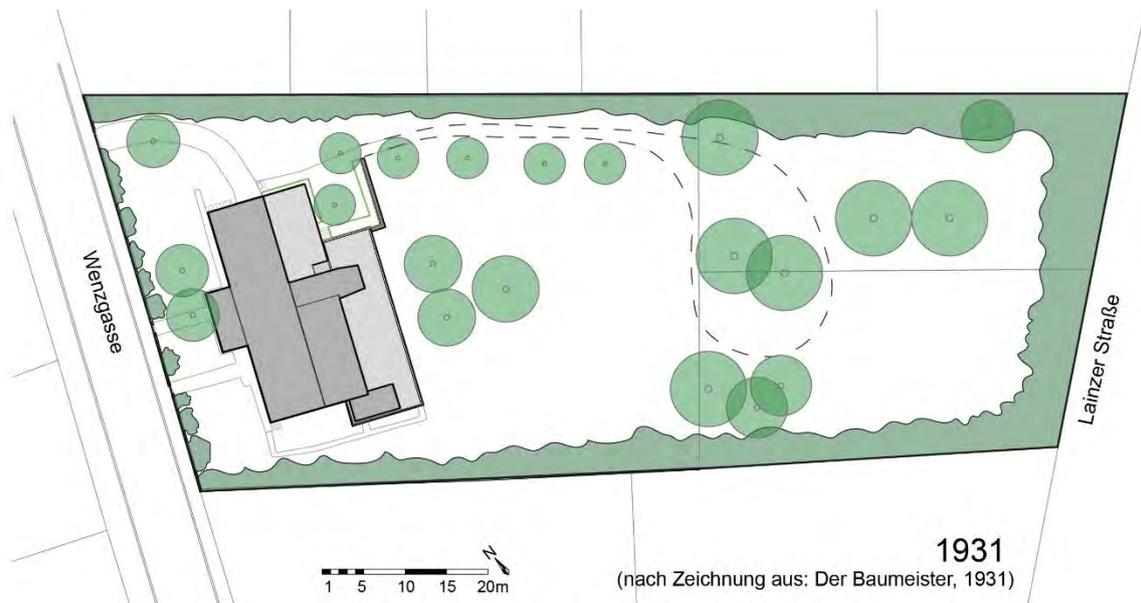
Abb. 10 Lageplan in Frank, *Baumeister*, 1931, S. 316 (Ludescher)

Eine genaue Analyse von Fotos und Filmen aus den Jahren 1931 bis 1932 zeigt, dass der Frank'sche Lageplan aus der Zeitschrift *Baumeister* (1931) (Abb. 10) die bauzeitliche Gehölzstruktur (Abb. 11) ziemlich genau wiedergibt und somit eine verlässliche Quelle für die Anlagengeschichte des Gartens bildet.

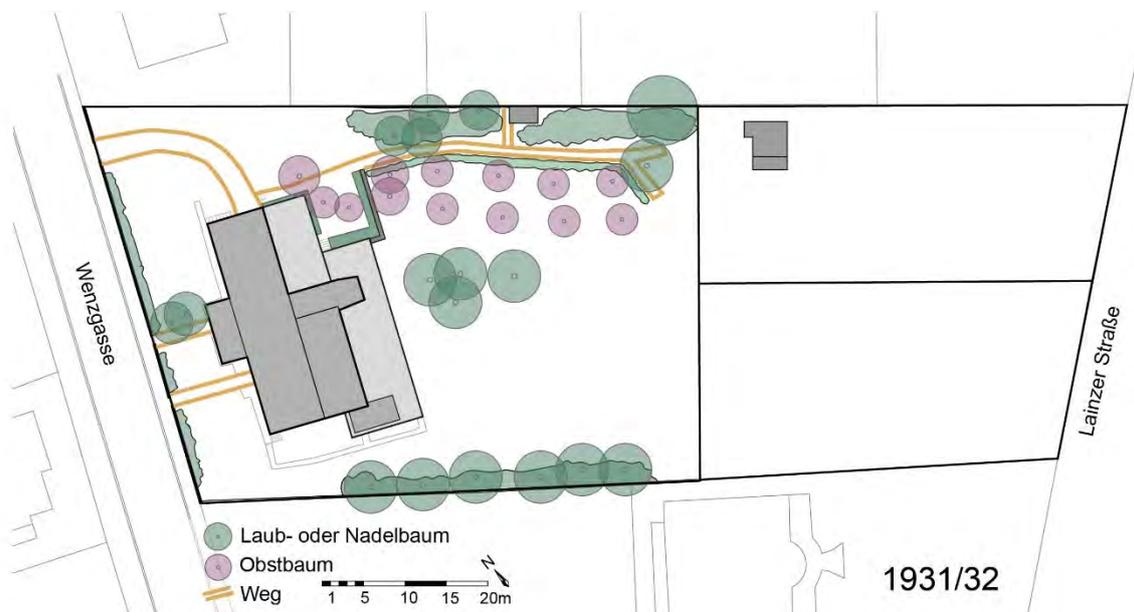
Abb. 11 Gehölz- und Wegstruktur, 1931/32, auf Basis historischer Fotos und Filme (Ludescher)

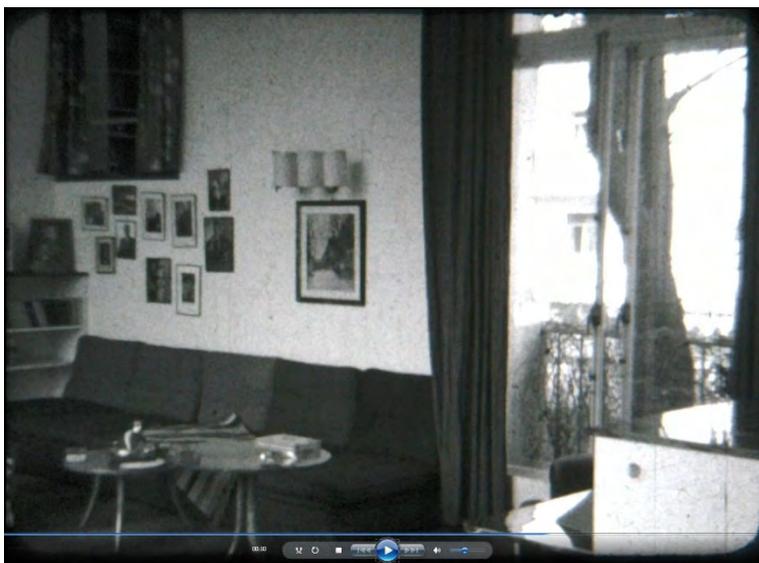
Abb. 14 Berankung des straßenseitigen Balkons als Sichtschutz, vermutlich mit Knöterich *Polygonum aubertii* (Filmstil aus Nordico_Tauber-Rolle06-2_0315-0404)

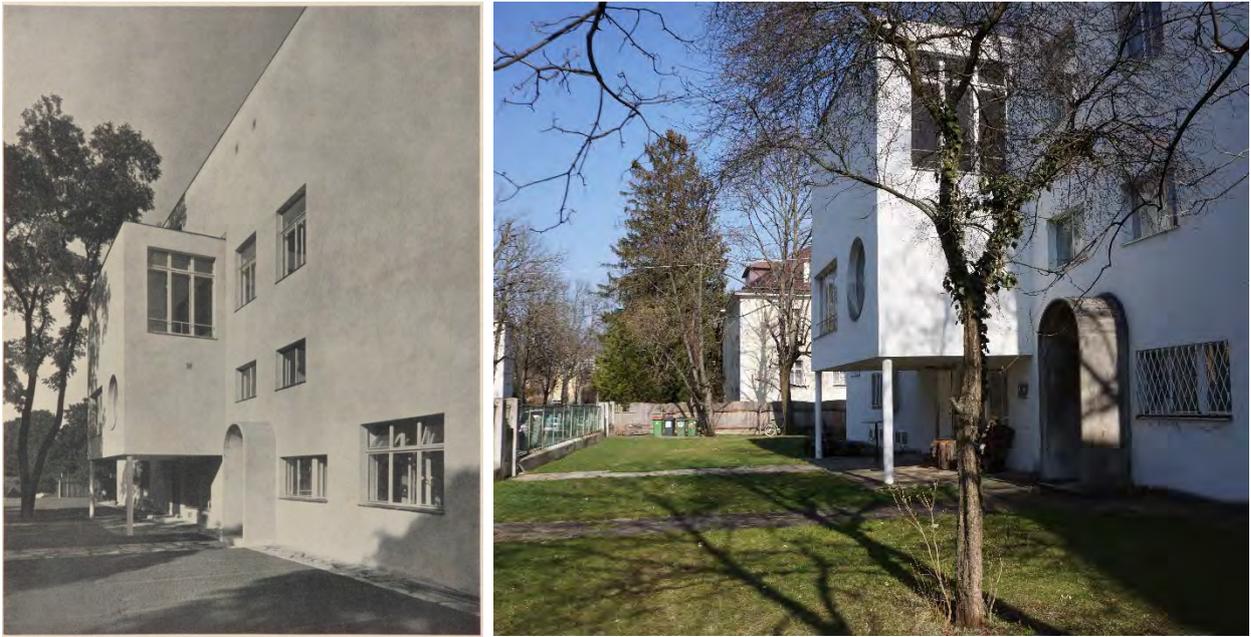
Abb. 15a und b Blick in Richtung der nordöstlichen Einfriedung, Pfeiler und Holzverplankung (Julius Scherb, Moderne Bauformen 1932, S. 89; Krippner, Februar 2023)

Zu den Nachbargrundstücken im Nordosten und Südwesten ist der Garten mit einer Holzverplankung zwischen einfachen, regelmäßig angeordneten Betonpfeilern (Fertigteil) eingefasst (Abb. 15a und b). Die Pfeiler an der nordöstlichen Grundstücksgrenze haben einen viertelrunden, nach innen gebogenen Metallstab mit Bohrungen, dessen Bespannung als Übersteigschutz diente. Im rückwärtigen Garten wurde nach Abtrennung der Parzellen an der Lainzer Straße eine sekundäre Einfriedung aus einem Betonsockel und einem Maschendrahtzaun errichtet (Pliessnig, Agrizzi, 2022, S. 16).

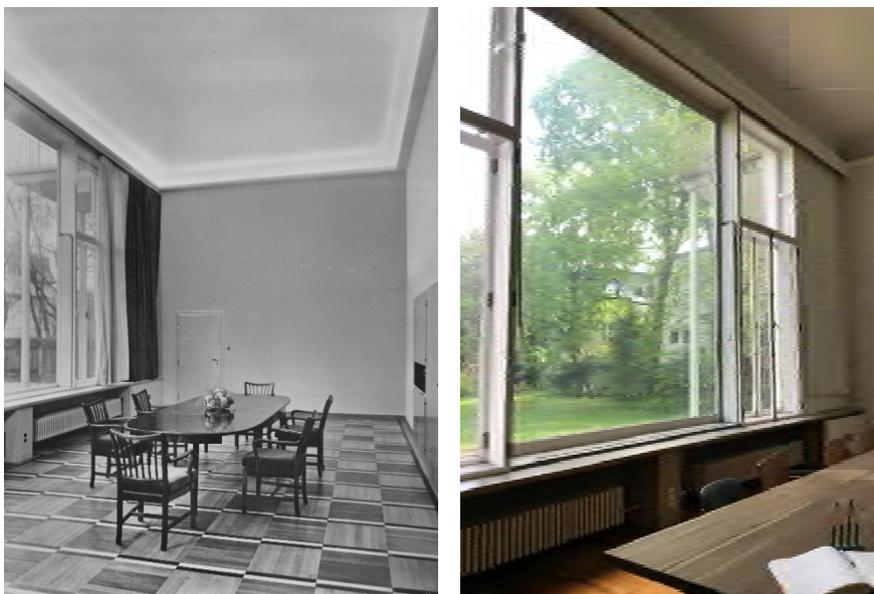
Abb. 17a und b Blick aus dem Speisezimmer auf den randlichen Gehölzsaum vor einfacher Holzverplankung
(Innendekoration, 1931, S. 380; Ludescher, April 2023)

Vom angrenzenden Speisezimmer (Abb. 17) geht der Blick auf die offene Rasenfläche. Die große Fensterfront macht den Garten „zum beherrschenden Bestandteil dieses Innenraumes“ (Born, 1931, S. 366). Dieser Blick wird links von der Robinien-Feldahorn-Gruppe und rechts vom Gehölzsaum an der Grundstücksgrenze gesäumt (Abb. 18 und 19). Umgekehrt wurden die Baumstämme der Robinien-Feldahorn-Gruppe in Form und Maßstab von den drei schlanken Stützen des Balkons im 1. Stock aufgenommen (vgl. Meder, 2008, S. 41).

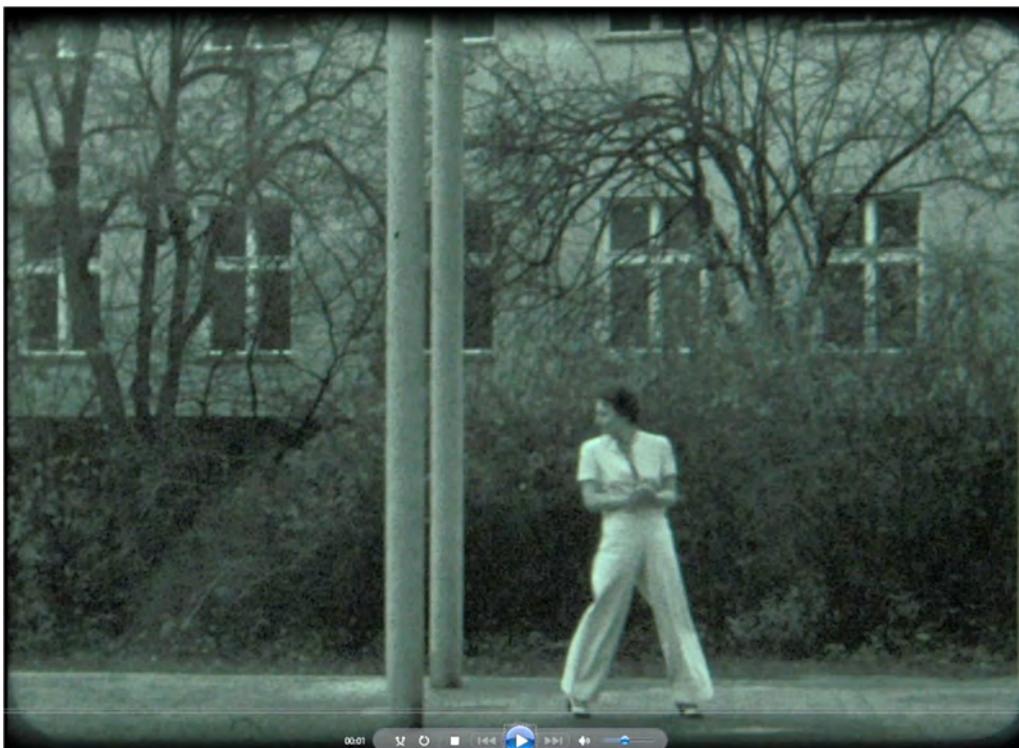
Abb. 19 Dichter Gehölzsaum aus Bäumen und Großsträuchern vor einem Zaun aus Holzplanken an der südlichen Grundstücksgrenze (Filmstil aus Nordico_Tauber-Rolle06-2_0315-0404)

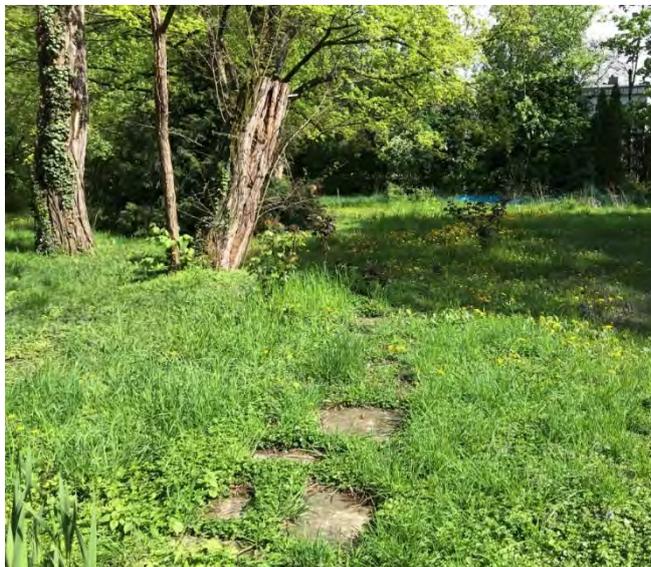
Abb. 21 Sekundärer Trittsteinweg von der Terrasse zum Swimmingpool, vereinzelt sind noch sekundär gepflanzte Rosen erhalten. Links des Trittsteinweges ist der Robinienhoctorso erkennbar (Ludescher, April 2023)

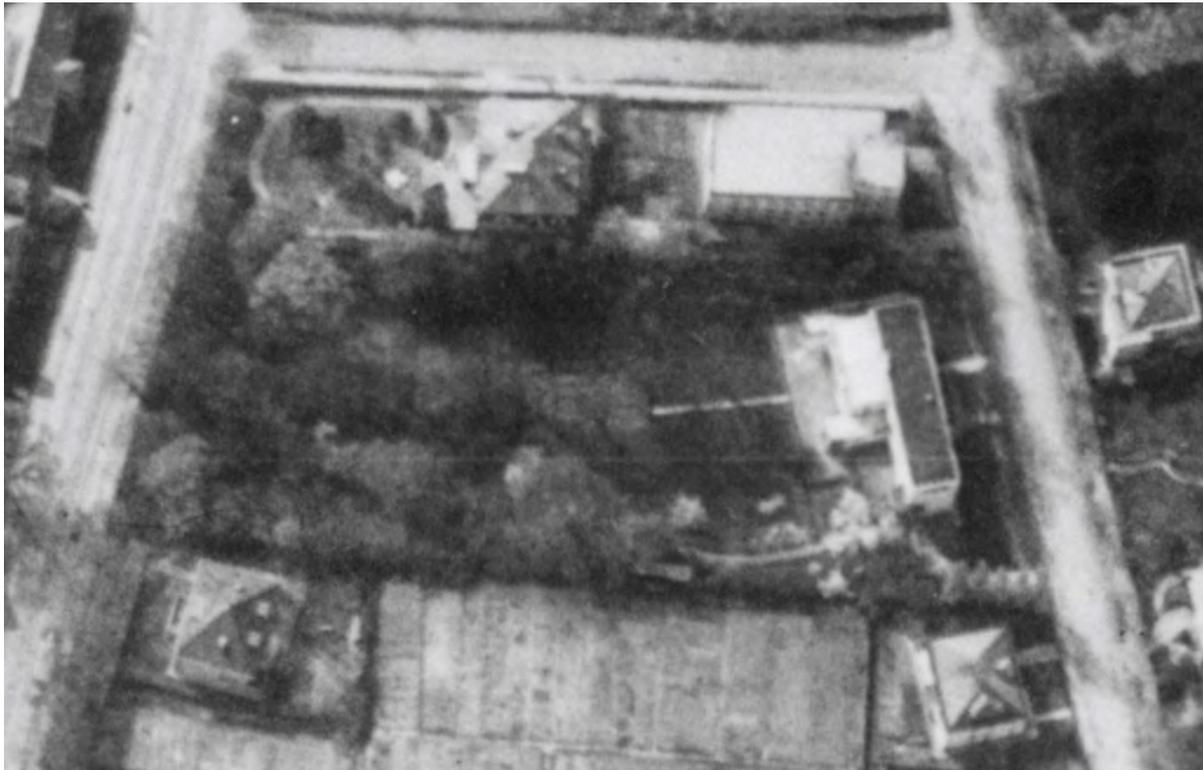
Abb. 22 Luftbild Aufnahme im April 1945
(Luftbilddatenbank, Ausschnitt_1945_04_05.jpg)

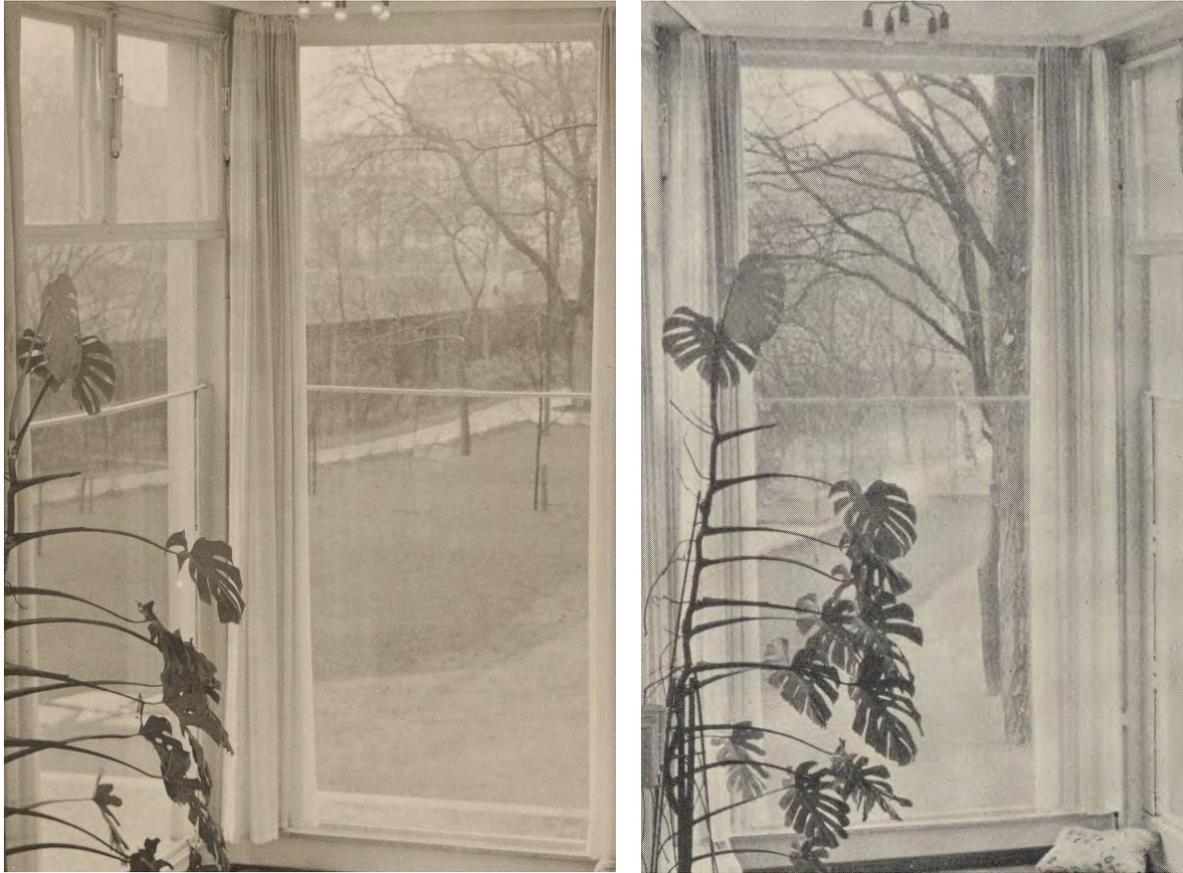
Abb. 23a und b Der Plattenweg wird von einer neu gepflanzten, niederen Hecke, eventuell Beerensträucher, begleitet. Der Weg gabelt sich an einem bauzeitlich bestehenden Baum und bildet eine Wegeschleife, diese ist auch in Abb. 24 erkennbar. Bestehende Obstbäume wurden mit Neupflanzungen auf Halbstamm (erkennbar am stützenden Pfahl) ergänzt. (Innendekoration, 1931, S. 368; Julius Scherb, Moderne Bauformen, 1932, S. 93; beide beschnitten)

Historische Fotos aus dem Jahr 1931 (Abb. 23a und b) bestätigen die Annahme, dass der Bestand an Obstbäumen mit jungen Obstbäumen auf Halbstamm ergänzt wurde. Entlang des Weges sind zudem Sträucher, vermutlich Beerensträucher, gepflanzt, die sich auch rund um die Wegeschleife, die bereits aus Franks schematisierter Lageskizze bekannt ist, ziehen.

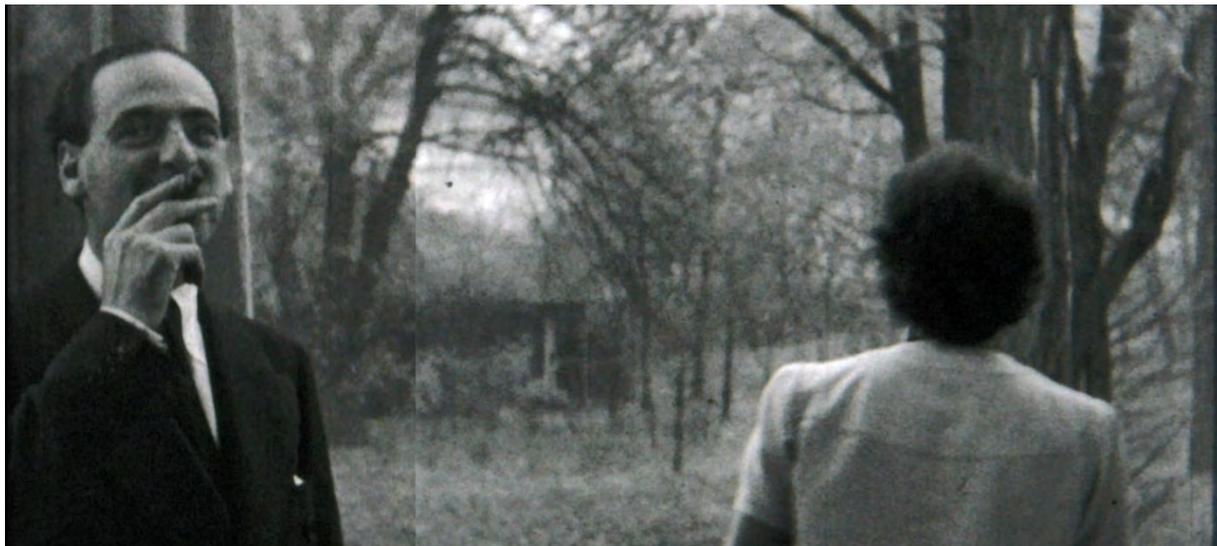
Abb. 24 Blick aus dem Erker. Erkennbar ist die Wegeschleife vor dem Gartenhaus, die von Obstbäumen und Sträuchern, vermutlich Beerenobst, gesäumt wird. (2 Filmstils zusammengefügt aus Nordico_Tauber-Rolle06-2_0315-0404)

Die Sträucher, die in den Filmaufnahmen von Richard Tauber im Jahr 1937 (Abb. 24) ca. 100-120 cm hoch waren, und ein Großteil der Obstbäume existierten auch in den 1970er-Jahren noch (Abb. 25a und b). Die Obstbäume rechts des geschwungenen Weges und im „Blumengarten“ müssen Ende der 1970er-Jahre gefällt worden sein, da sie im Luftbild von 1979 fehlen (Abb. 47 im Anhang). Heute zeugen die wild aufgegangenen Kriecherlbäume an der nordöstlichen Grundstücksgrenze von der ehemaligen Nutzung als Obstgarten.

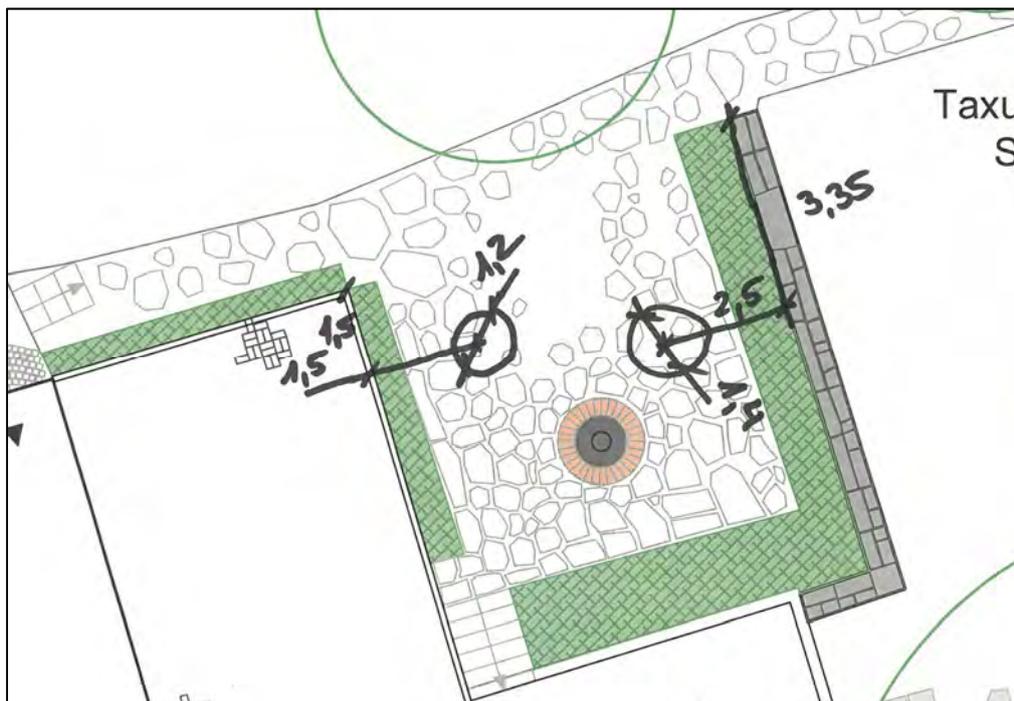
Abb. 30 Standorte der zwei bauzeitlichen Obstbäume im abgesenkten „Blumengarten“

Der Niveauunterschied zum abgesenkten „Blumengarten“ wird durch Stützmauern abgefangen, wobei diese zur Terrasse vor dem Speisezimmer hin gemauert und verputzt sind. Zum Garten hin wird die Terrasse durch eine Stützmauer aus dunklen Tonschieferplatten (verbunden mit mineralischem Mörtel) gefasst (Pliessnig, Agrizzi, 2022, S. 28). Den Stützmauern vorgelagert ist ein 100 bis 140 cm breites Pflanzbeet, die größte Breite findet sich an der Treppenanlage. Die historischen Fotos, die knapp nach Fertigstellung des Hauses angefertigt wurden, lassen kaum Rückschlüsse auf die Bepflanzung dieser Beete (Abb. 28). Vage ist in den Pflanzbeeten sowie als Unterpflanzung der beiden Obstbäume ein Frühlingsflor aus Zwiebelpflanzen erkennbar.

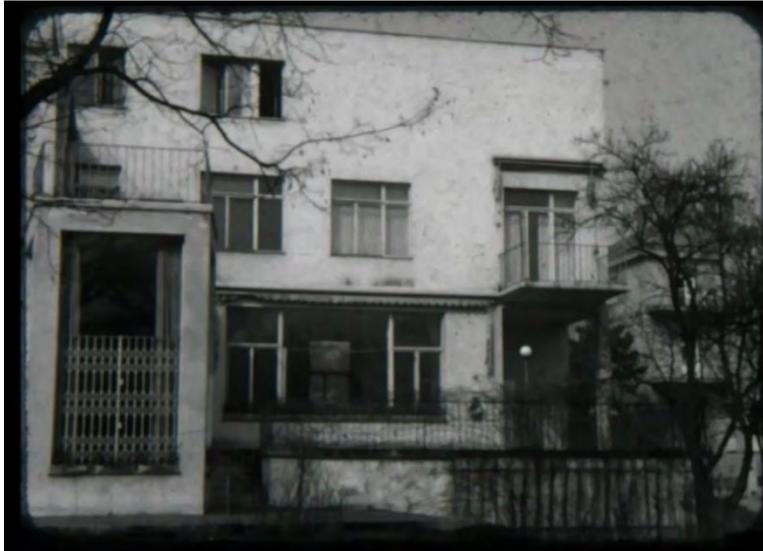
Abb. 31 Über dem Spalier ist eine dichte Berankung des Terrassengeländers erkennbar. (Filmstil 1935 Tauber Nordico)

An der Stützmauer zur Terrasse vor dem Wohnzimmer, aber auch an der Nordseite des Gebäudes bis zur Garagenzufahrt hin waren Rankgerüste angebracht und vermutlich mit Spalierobst oder Rosen bepflanzt. Auch diese Pflanzstreifen dürften mit Stauden bepflanzt gewesen sein. Durch die Bepflanzung der Mauern verbindet sich das Gebäude mit der Natur (Abb. 31).

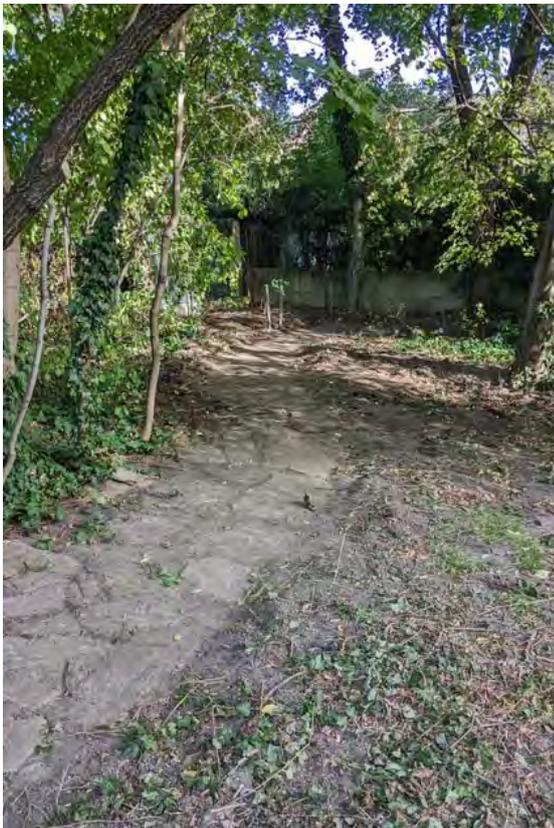
Abb. 32 Ausgegrabener Wegabschnitt im Nordosten des Grundstücks (Villa Beer Foundation, Oktober 2023)

Wie bereits vorne ausgeführt mündete dieser leicht geschwungene Weg bauzeitlich in einer Wegeschleife vor einem 1929/30 existierenden Gartenhaus. Durch den Verkauf der an der Lainzer Straße gelegenen Parzellen im Jahr 1936 wurde dieser Weg gekappt. Die Weggabelung dürfte aufgegeben und die Platten zweitverwendet worden sein. Der Weg wurde im Herbst 2023 freigelegt und liegt ca. 20 cm unter dem heutigen Rasenniveau (Abb. 32). Fraglich bleibt, ob der Weg bauzeitlich leicht eingetieft war, wie Born (1931, S. 364) beschreibt „einen Feldsteinplattenpfad, der im Rasen versunken, rings um das Gebäude läuft“ oder durch Bodenbewegungen der vergangenen Jahrzehnte überschüttet wurde.

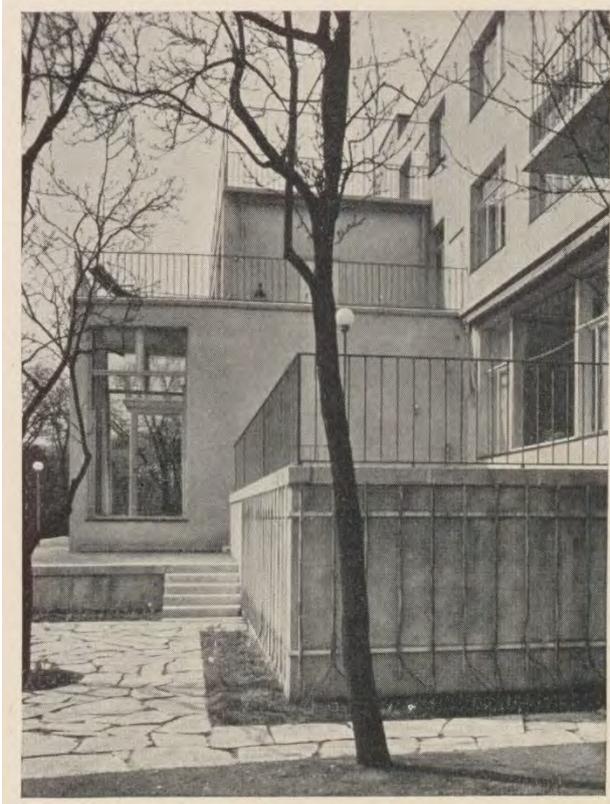
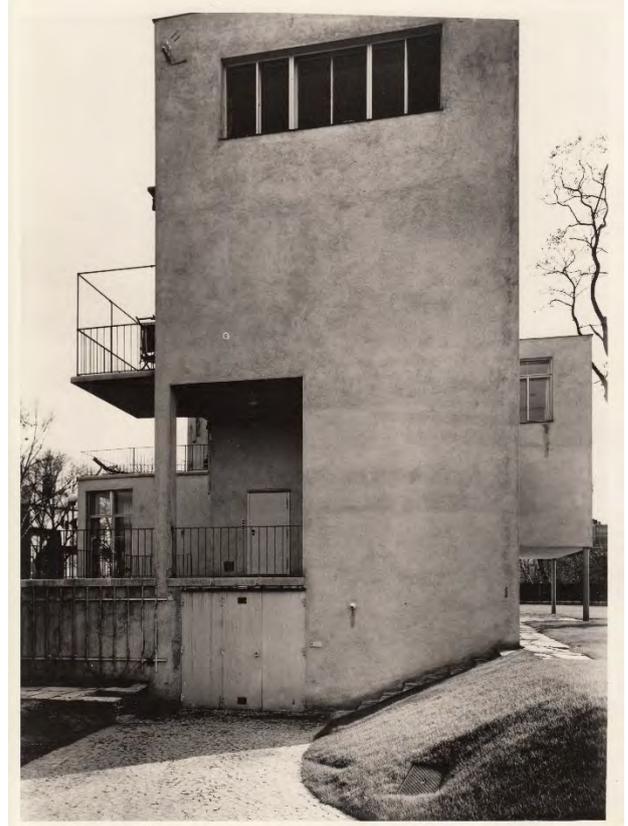
Abb. 33a und b Bei der Anlage des Plattenweges an der Nordostfassade wurde auf einen bestehenden Obstbaum Rücksicht genommen. (Julius Scherb, *Moderne Bauformen*, 1932, S. 92; ArkDes The Swedish Centre for Architecture and Design)

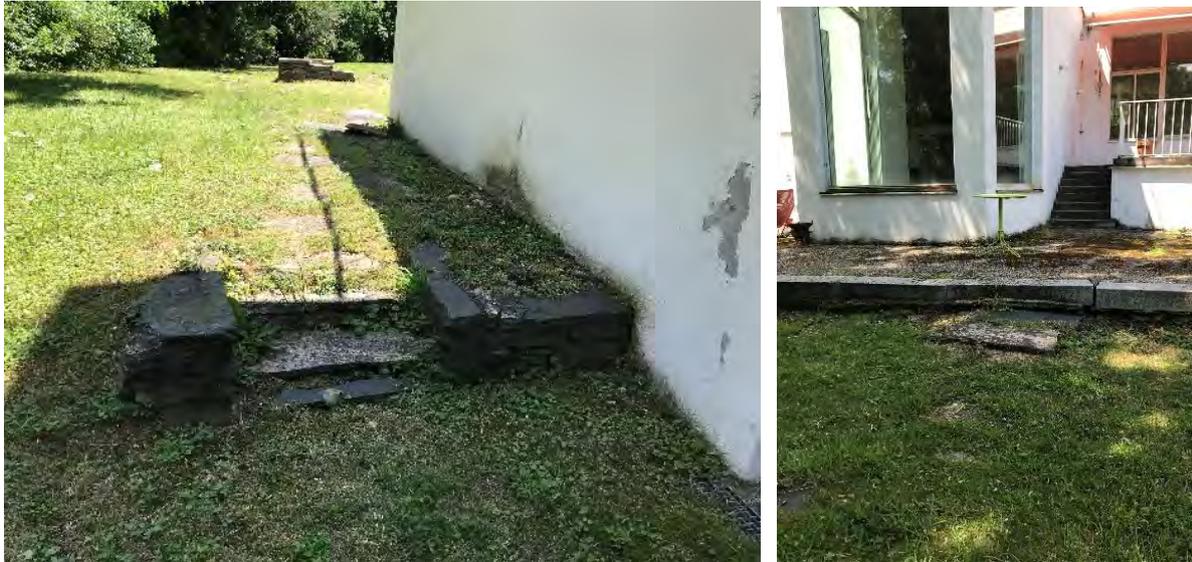
Abb. 35a und b Sekundär veränderte bzw. verlegte Platten (Ludescher Juni 2023)

Sekundär ist darüber hinaus der bereits erwähnt Trittsteinweg zum Swimmingpool sowie einige vor dem Wohnzimmer in Verlängerung der Stufenanlage verlegte Platten (Abb. 35b).

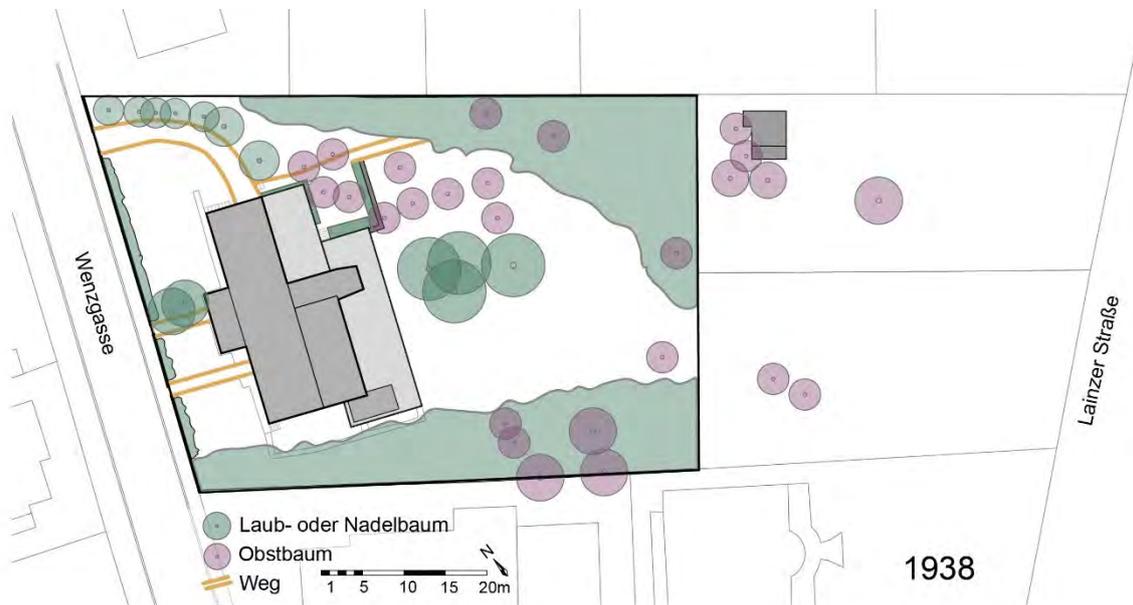
Abb. 37 Gehölz- und Wegestruktur auf Basis des Luftbildes Frühling 1938 (Ludescher)

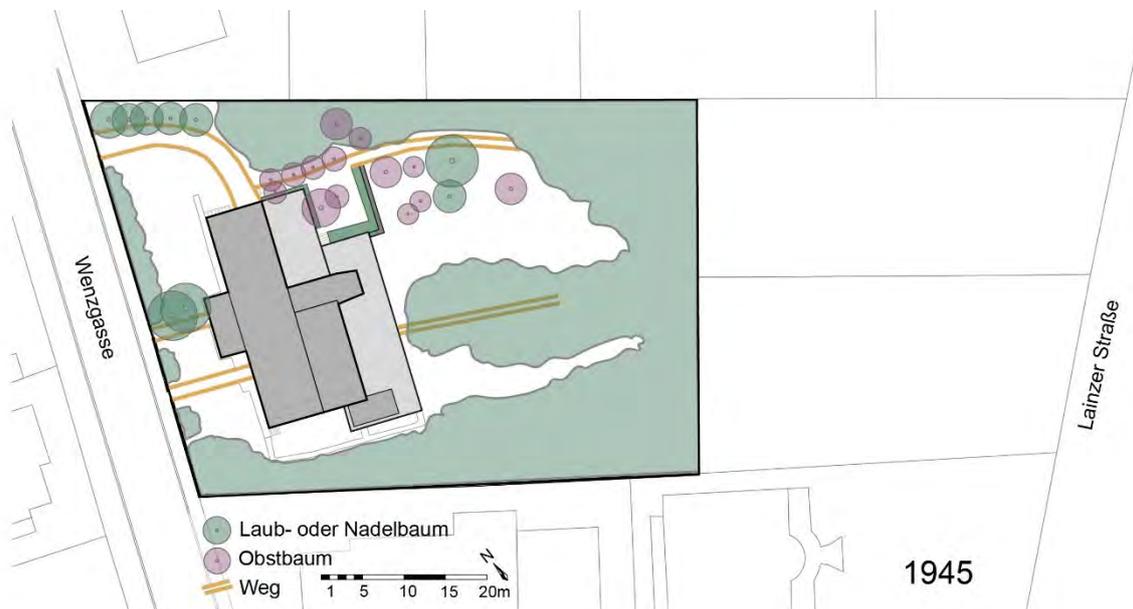
Abb. 38 Gehölz- und Wegestruktur auf Basis des Luftbildes April 1945 (Ludescher)

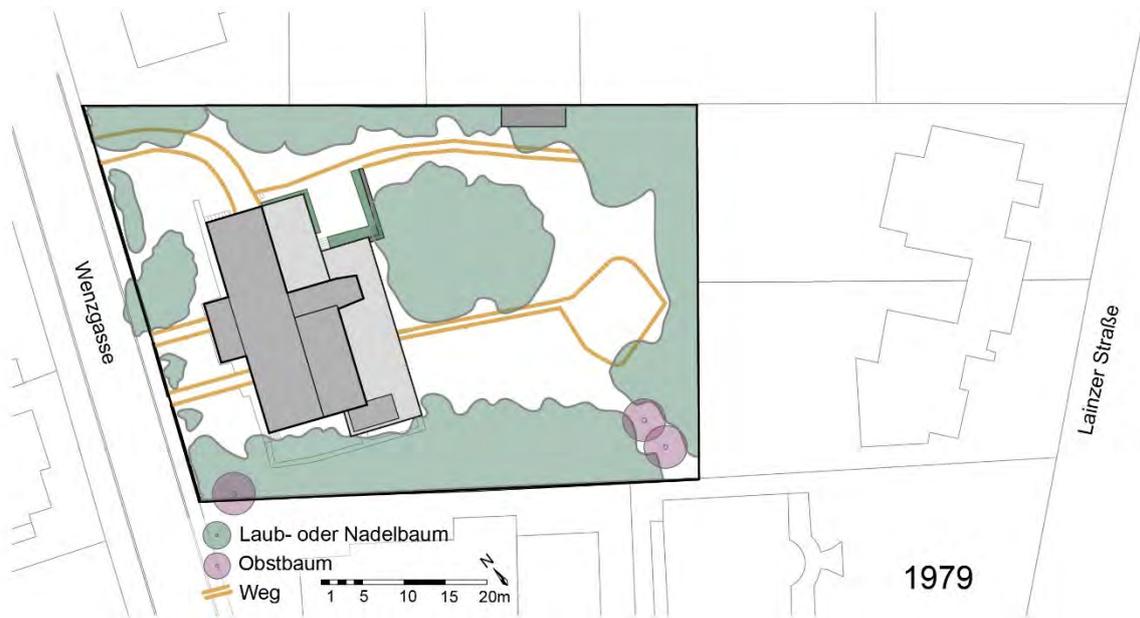
Abb. 39 Gehölz- und Wegstruktur auf Basis des Luftbildes Mai 1979 (Ludescher)

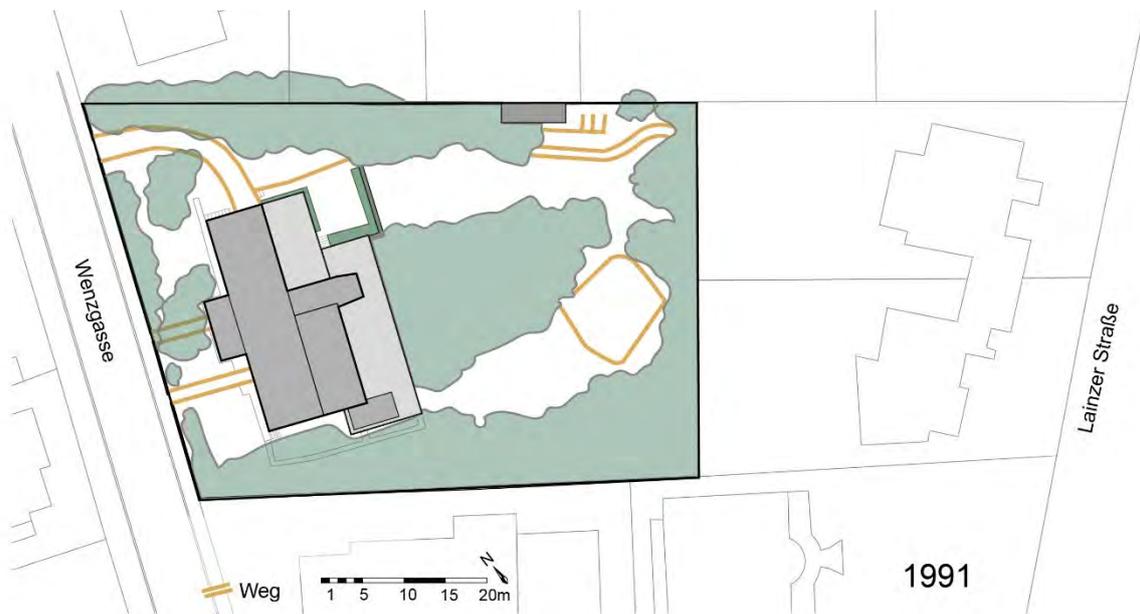
Abb. 40 Gehölz- und Wegstruktur auf Basis des Luftbildes Juni 1991 (Ludescher)

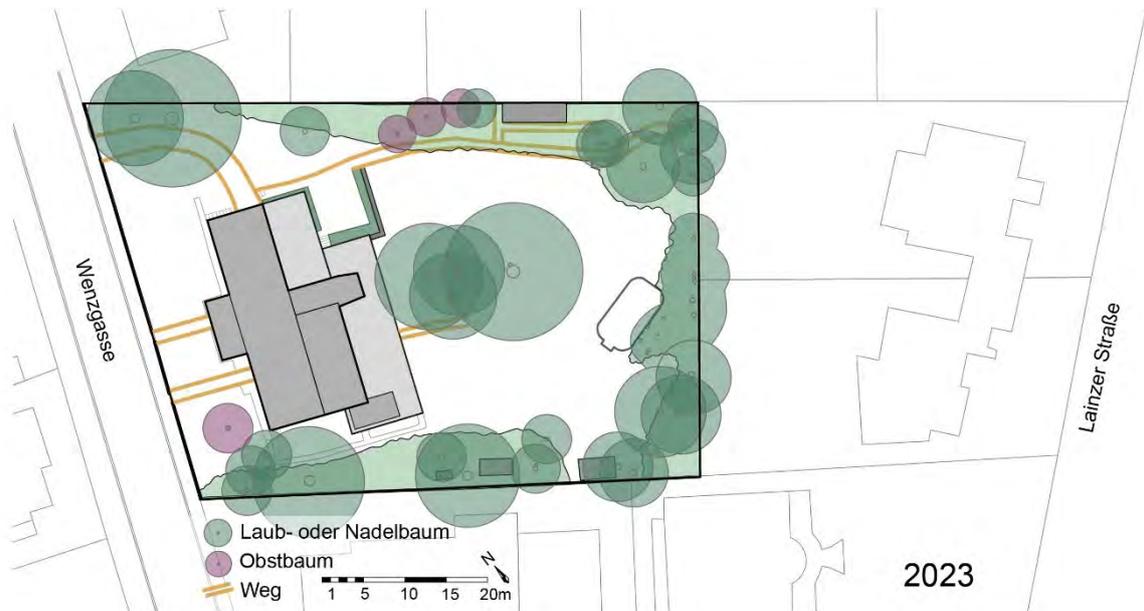
Abb. 41 Bestand 2023 (Ludescher)

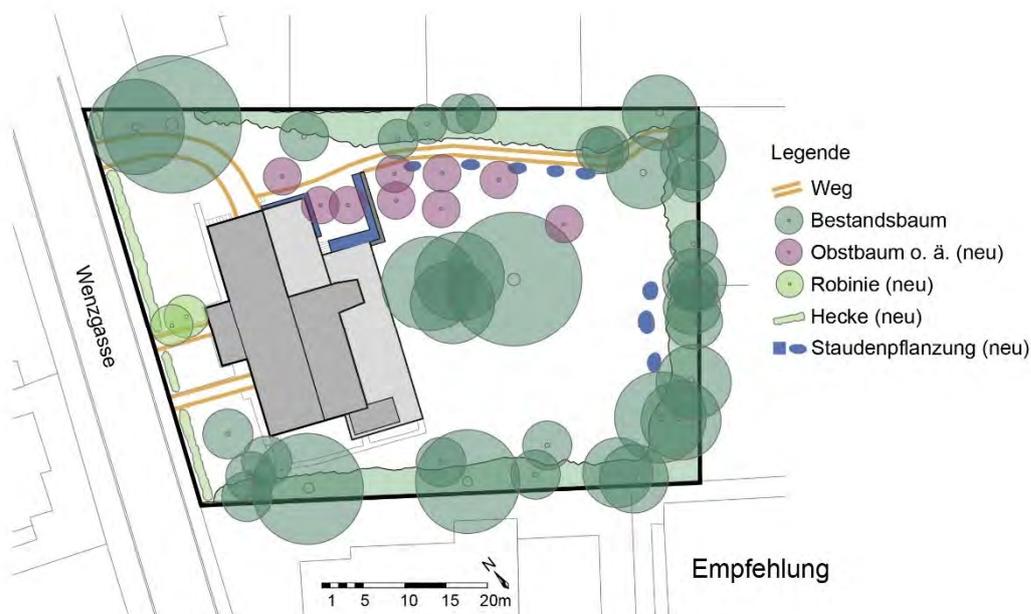
Abb. 42 Empfehlung zur Konzeption der Gehölzstruktur im Zuge einer denkmalgerechten Sanierung (Ludescher)

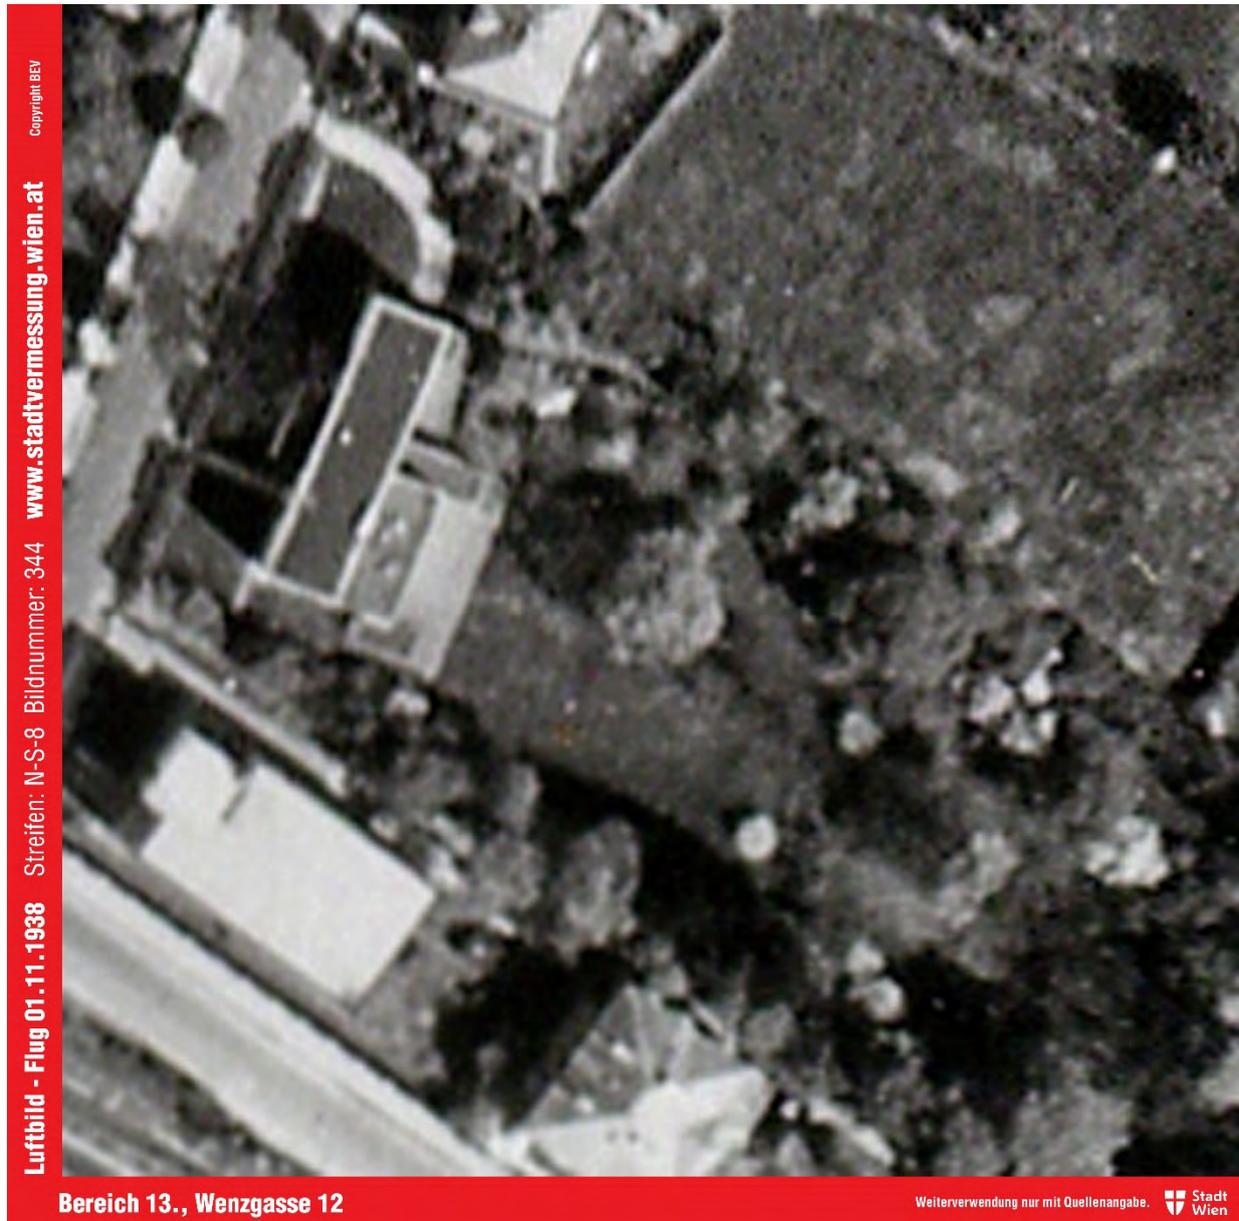
Abb. 43 Luftbild 1938, Datierung mit 1.11.1938 falsch, Flug im Frühling/Frühsummer
(Stadt Wien, 1938-N-S-8-344.jpg)

Feldahorn ist schon belaubt, Robinien noch nicht; Obstbäume blühen zu geringem Teil noch. Es ist kein Gemüsegarten und kein befestigter Weg dorthin zu erkennen. Erkennbar ist dichte Gehölzstruktur vor allem im nordöstlichen Bereich. Zwei Obstbäume an der hinteren Grundstücksgrenze (Traubenkirsche? Blühzeit April bis Juni).

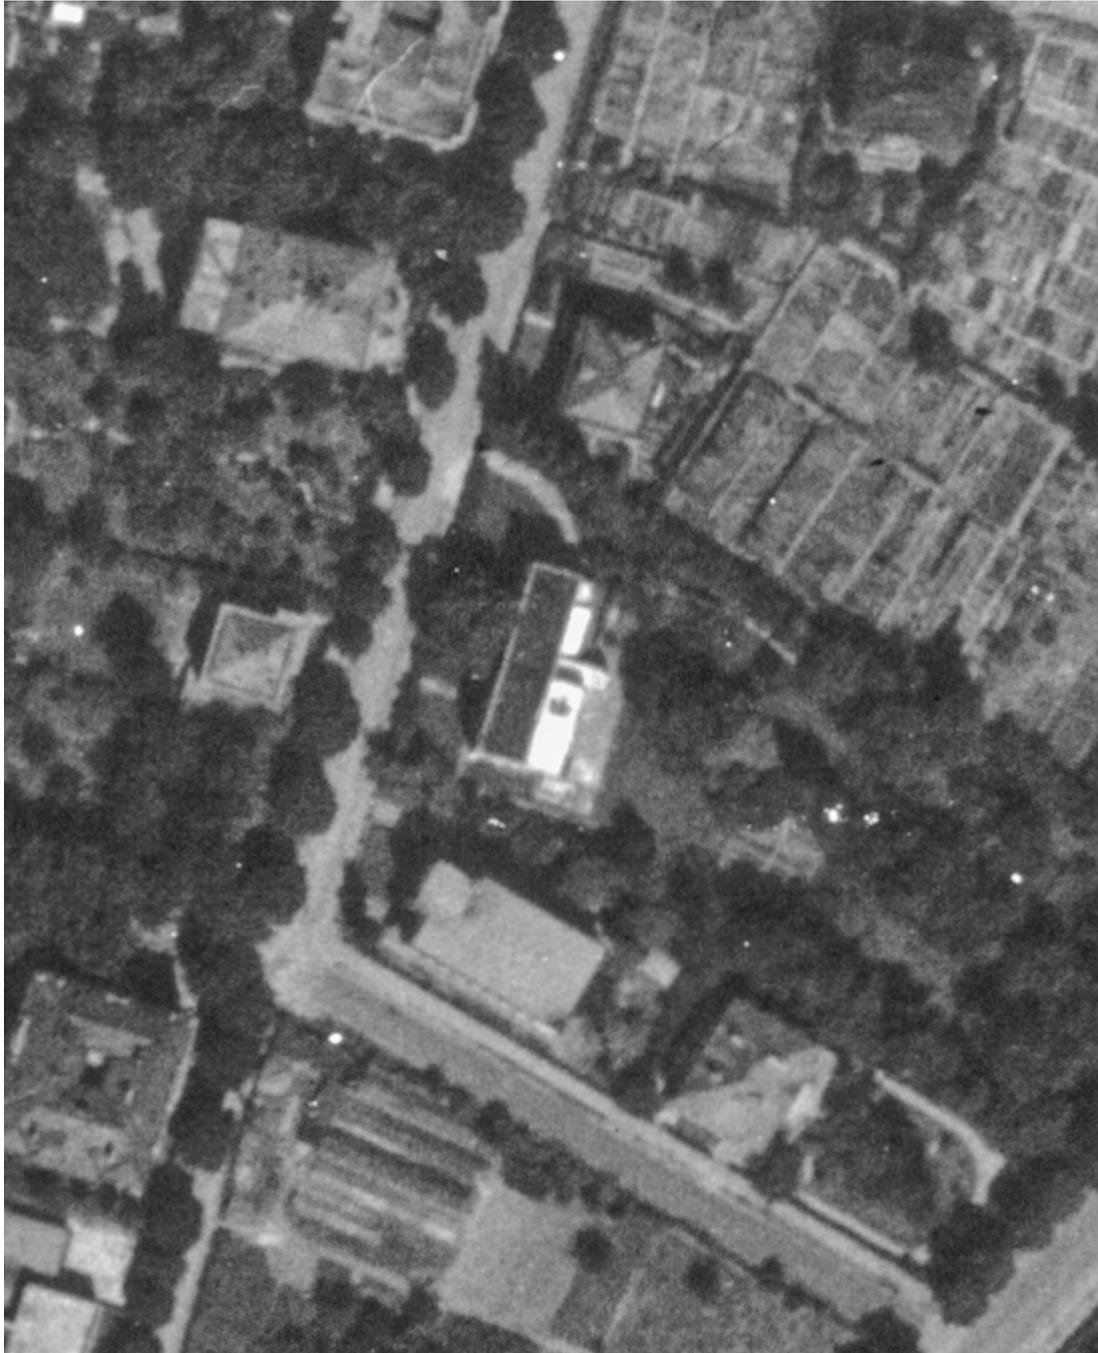
Abb. 44 Luftbild 1944, Aufnahme Anfang August 1944
(Luftbilddatenbank, Ausschnitt_1944_08_08.jpg)

Gemüsegarten, Nutzgarten zu sehen
