Garten der Villa Beer, Wenzgasse 12, 1130 Wien

Anlagengeschichte und Empfehlungen für eine denkmalgerechte Sanierung

Stand: Dezember 2023

Universität für Bodenkultur Wien

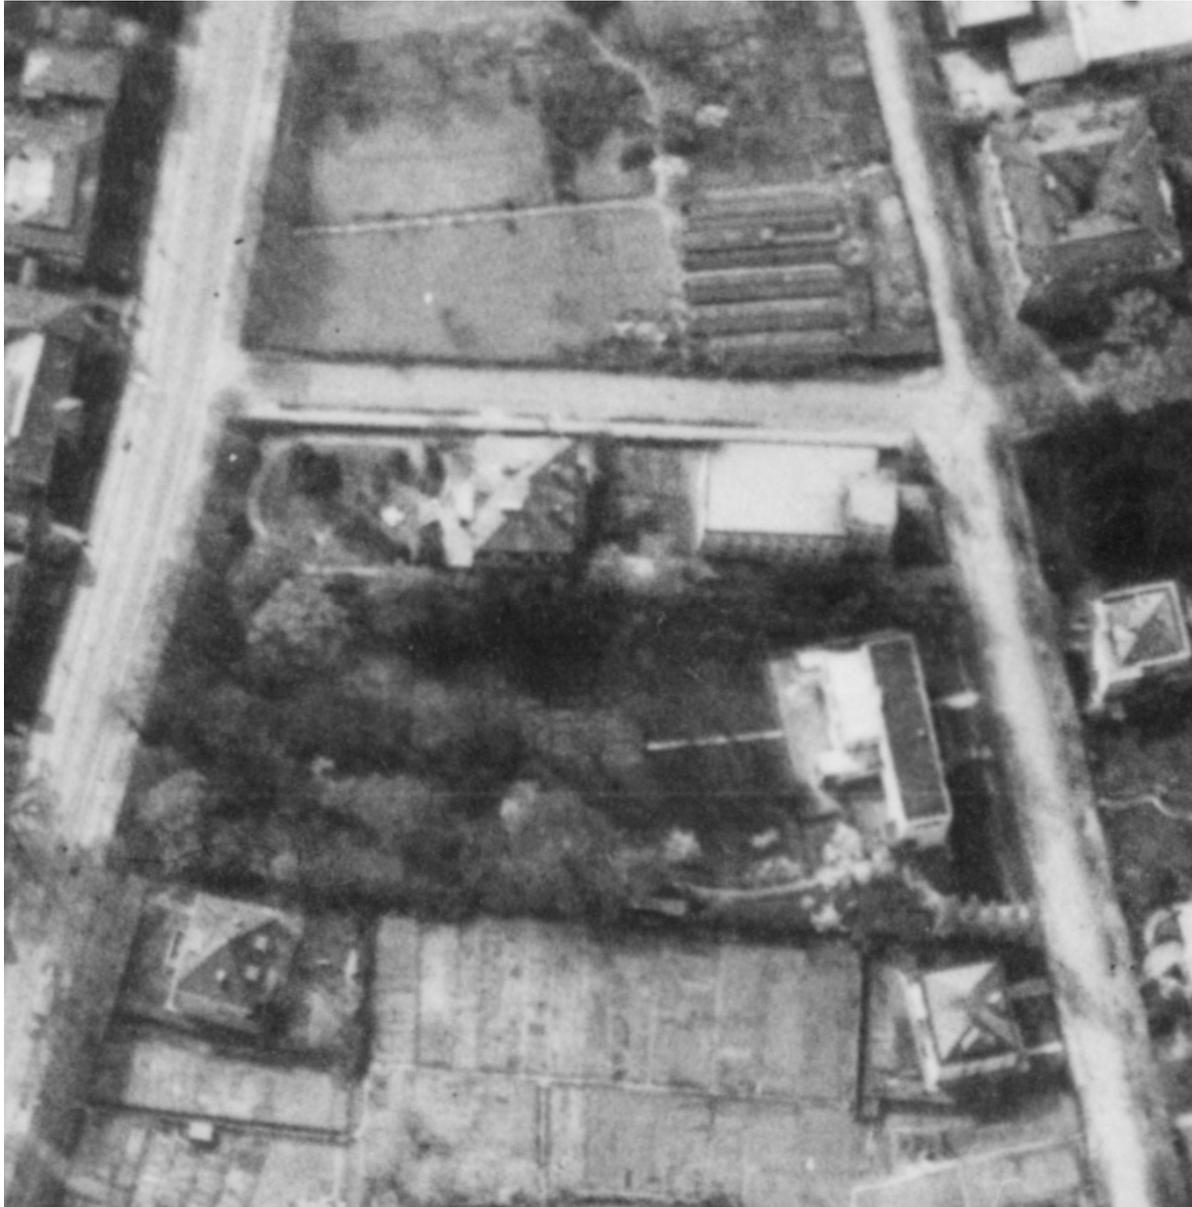
Abb. 45 Luftbild 1945, Aufnahme im April 1945
(Luftbilddatenbank, Ausschnitt_1945_04_05.jpg)

Bei Einfahrt fünf hohe, schlanke Bäume erkennbar, darunter vermutlich drei Säulenpappeln, die 2021 mit STU zwischen 240 und 340 cm angegeben wurden, deren Krone im Absterben war und die 2023 nicht mehr vorhanden sind.

Obstbäume blühen, Robinien sind noch nicht belaubt. Entlang des geschwungenen Weges (bis auf Höhe des Schuppens) sowie auf der Rosenterrasse blühende Obstbäume, deren Kronengröße darauf hindeutet, dass sie bereits vor Errichtung der Villa hier wuchsen; daneben kleinere blühende Obstbäume. Obstgarten bis auf Höhe des Schuppens (Maße laut Teilungsplan 3,02 mal 1,92 m)

Durch Kronen der Robinien ist ein befestigter, gerader Weg zu erkennen, der mittig auf den Gemüsegarten führt. Gemüsegarten und Gartenschuppen an der nordöstlichen Grundstücksgrenze erkennbar.

Gartenseitig reagiert Franks Entwurf zudem auf einen lockeren Bestand an Obstbäumen. Dieser verweist auf die gärtnerische Nutzung der Parzellen vor der Bebauung, wie sie auch im Plan von 1872 dargestellt ist (Abb. 2). Der Streifen an blühenden Obstbäumen ist auf dem Luftbild von April 1945 gut erkennbar und zieht sich zumindest bis zur späteren Sauna (Abb. 22). An Wegstrukturen sind der 1930/31 angelegte, leicht geschwungene Weg entlang der nordöstlichen Grundstücksgrenze und der sekundär, 1944/45 angelegte Trittsteinweg zum Gemüsebeet erkennbar.

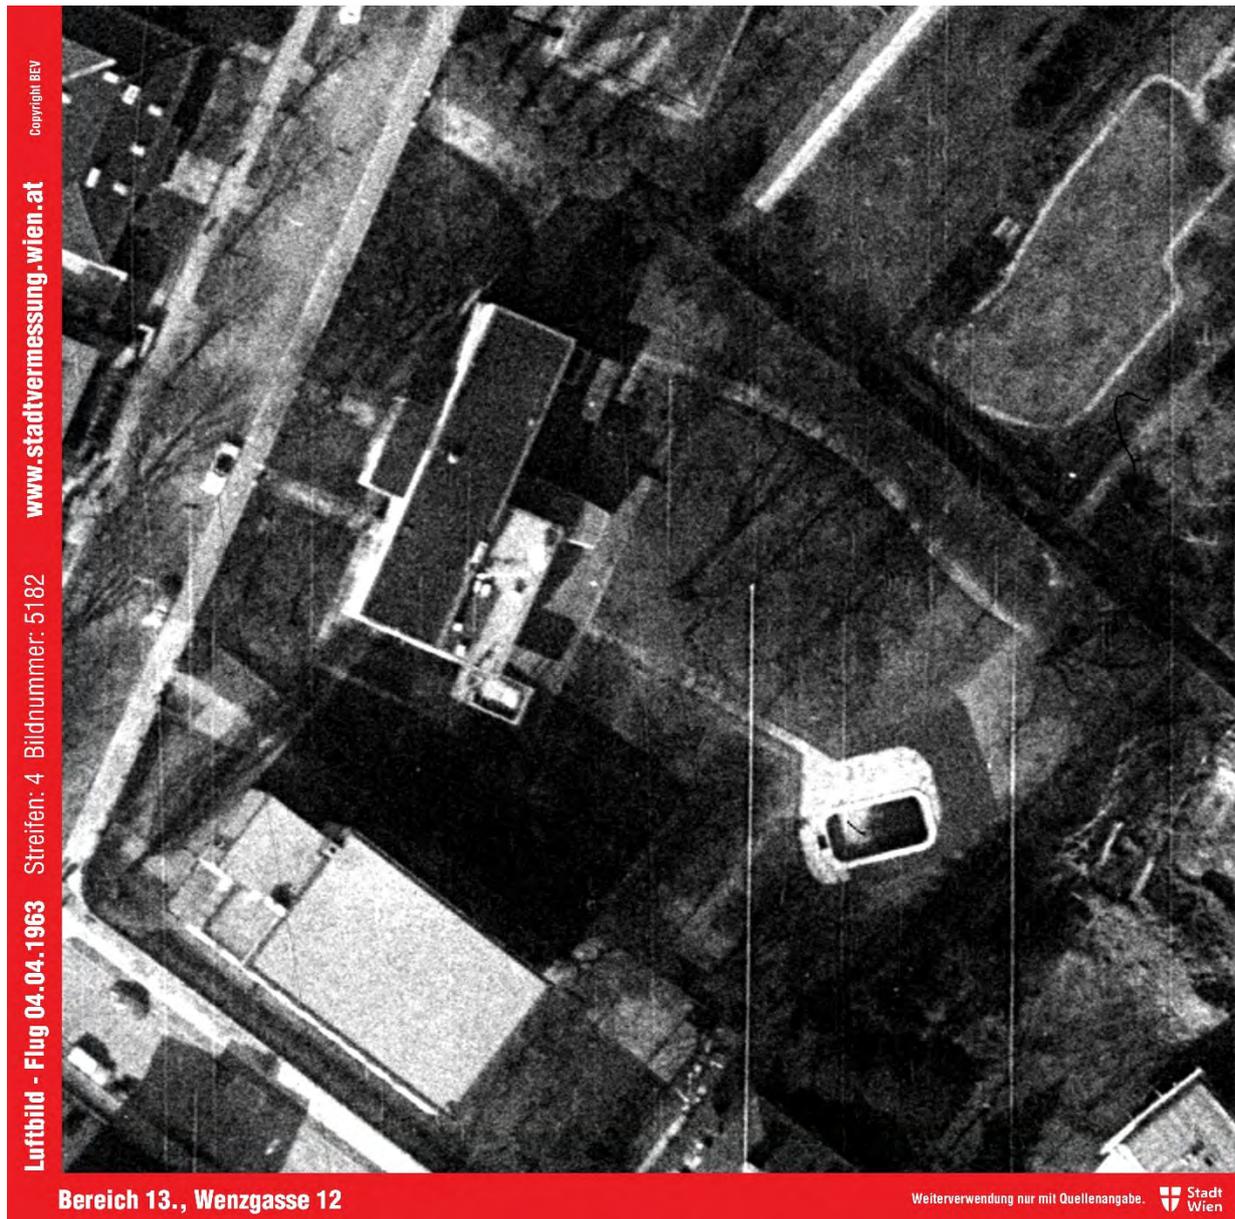
Abb. 46 Luftbild 1963, Flug 4.4.1963
(Stadt Wien, 1963-4-5182.jpg)

Bäume unbelaubt; Luftbild wenig aussagekräftig, was Gehölzstruktur betrifft; aber erkennbar ist der neue Swimmingpool und der gerade Weg dorthin auf Höhe des Weges von Luftbild 1945. Gut erkennbar ist der geschwungene Weg; unklare helle Fläche am Ende des geschwungenen Weges bis zur Grundstücksgrenze nicht erkennbar, ob Obstbäume auf abgesenkter Terrasse noch stehen

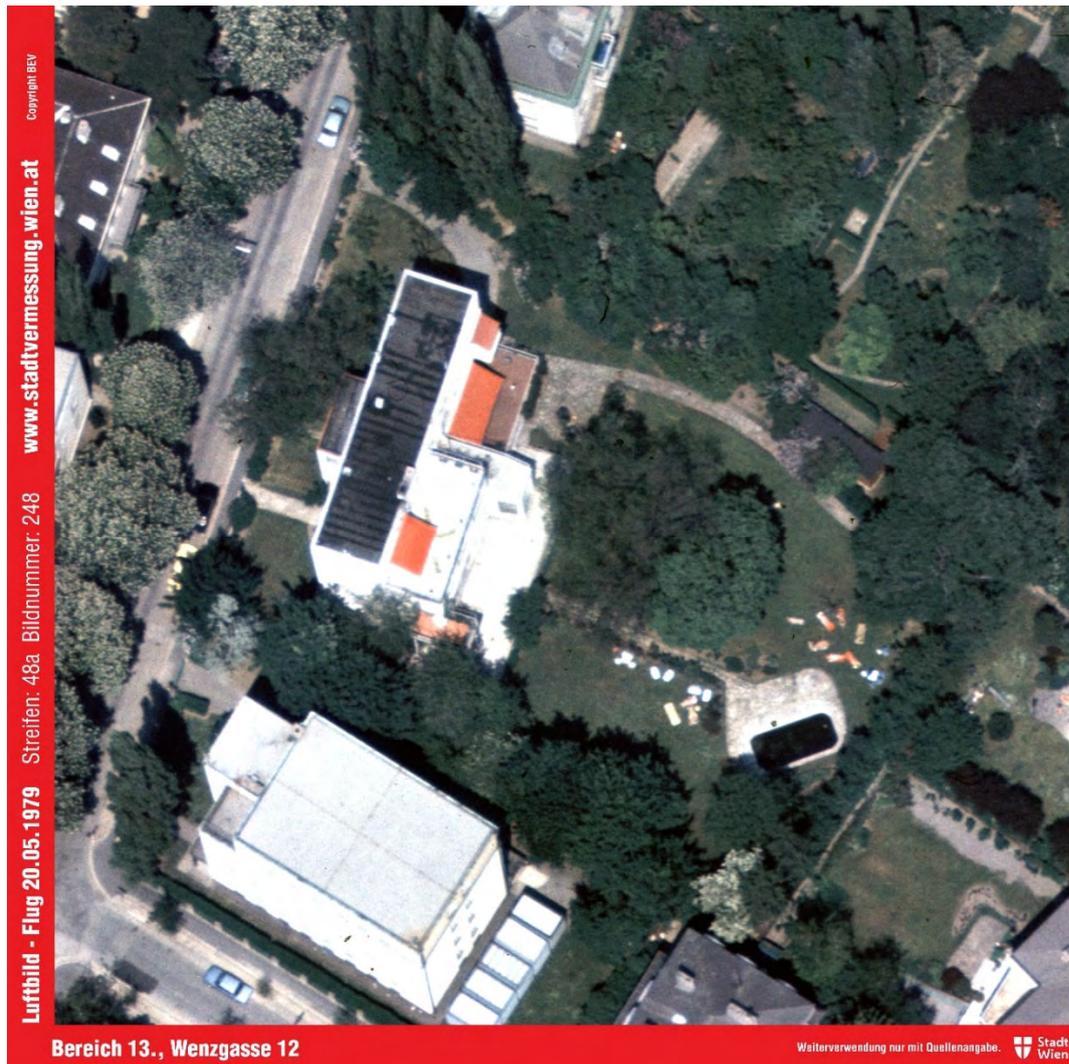
Abb. 47 Luftbild 1979, Flug 20.5.1979
(Stadt Wien, 1979-48a-248.jpg)

Bäume belaubt, Straßenbäume Roßkastanien (ältestes, 2023 noch erhaltenes Exemplar an der Kreuzung mit Kupelwiesergasse 1916 gepflanzt, Baumkataster der Stadt Wien) blühen. Eventuell gab es auch in der südlichen Grundstücksecke eine Roßkastanie (dort ist blühender Baum). Pappeln und Bäume davor erkennbar

Sträucher (Rosen) an Terrassenkante sowie entlang des geraden Weges zum Schwimmbecken.

Gehölzsaum an Grundstücksgrenzen sowie Robinien-Feldahorn-Gruppe und dichte Baumgruppe im östlichen Grundstückseck. Schuppen hat heutige Größe

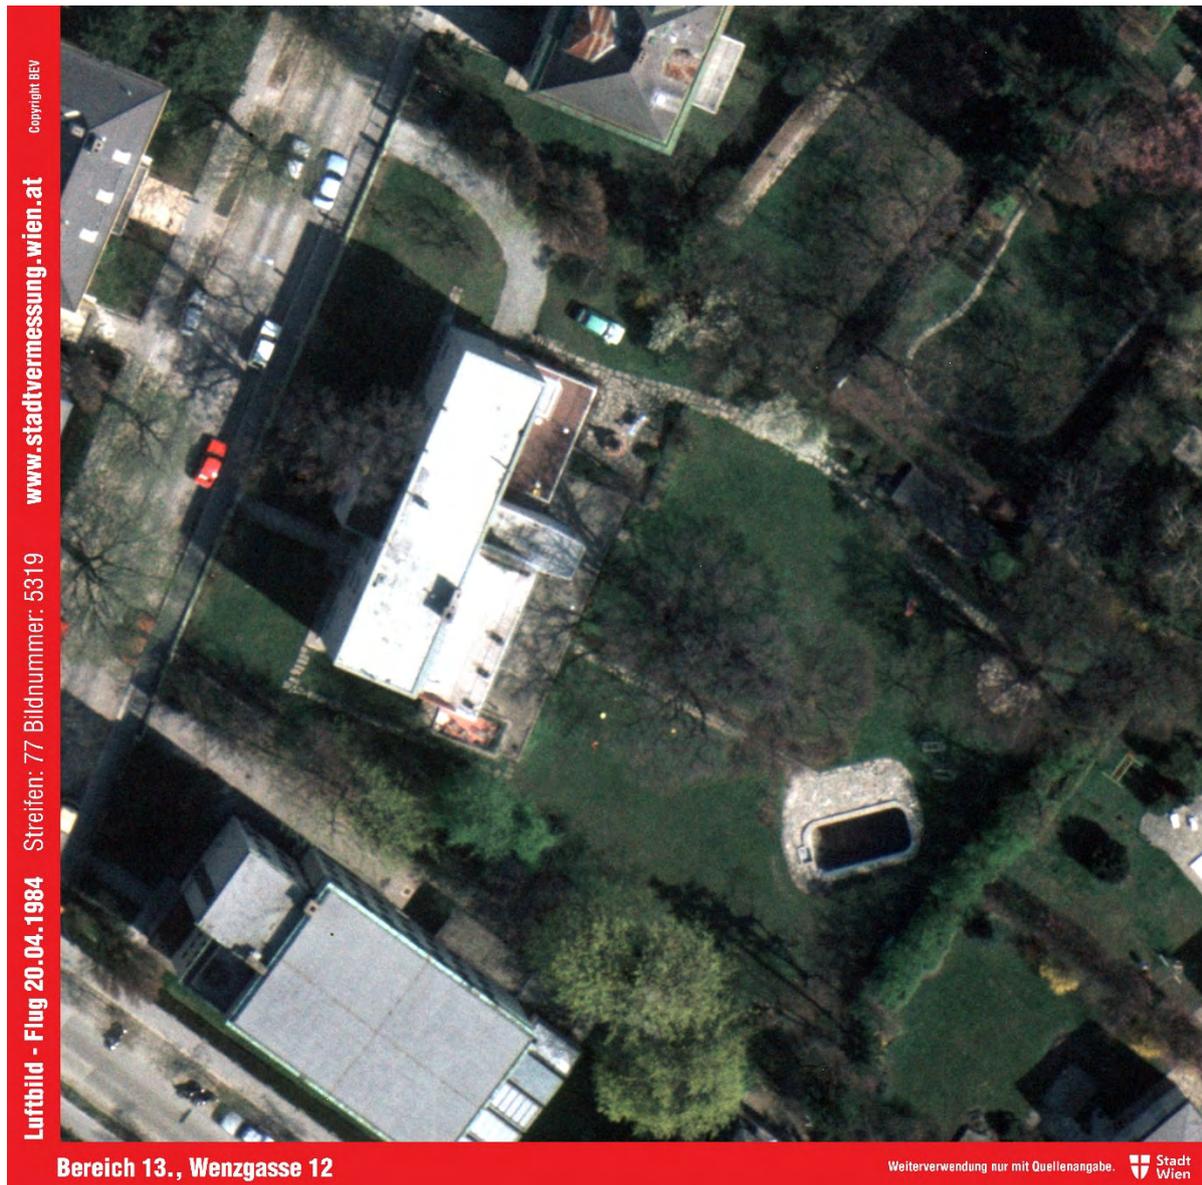
Abb. 48 Luftbild 1984, Flug 20.4.1984
(Stadt Wien, 1984-77-5319.jpg)

Nördlicher Gartenweg gut sichtbar. Unklare helle Fläche in der nordöstlichen Grundstücksecke (befestigter Platz?).

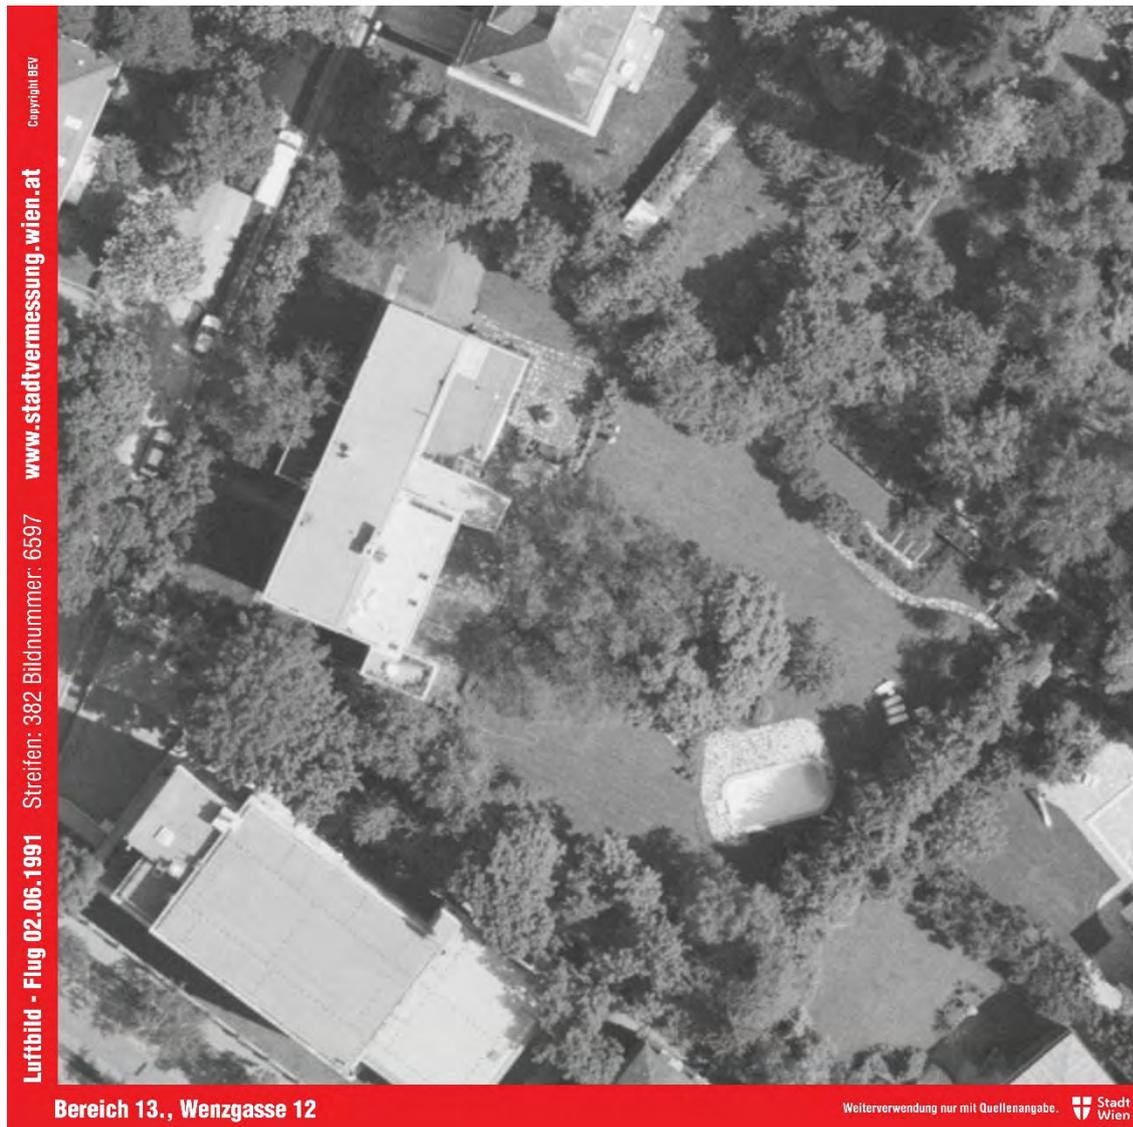
Abb. 49 Luftbild 1991, Flug 2.6.1991
(Stadt Wien, 1991-382-6597.jpg)

Verlauf des Plattenweges im hinteren Garten ist gut erkennbar. Untergeordnete befestigte Struktur bei „Sauna“. Sträucher an der oberen Kante des abgesenkten „Blumengartens“. Pappeln und Robinien im Vorgarten stehen noch.

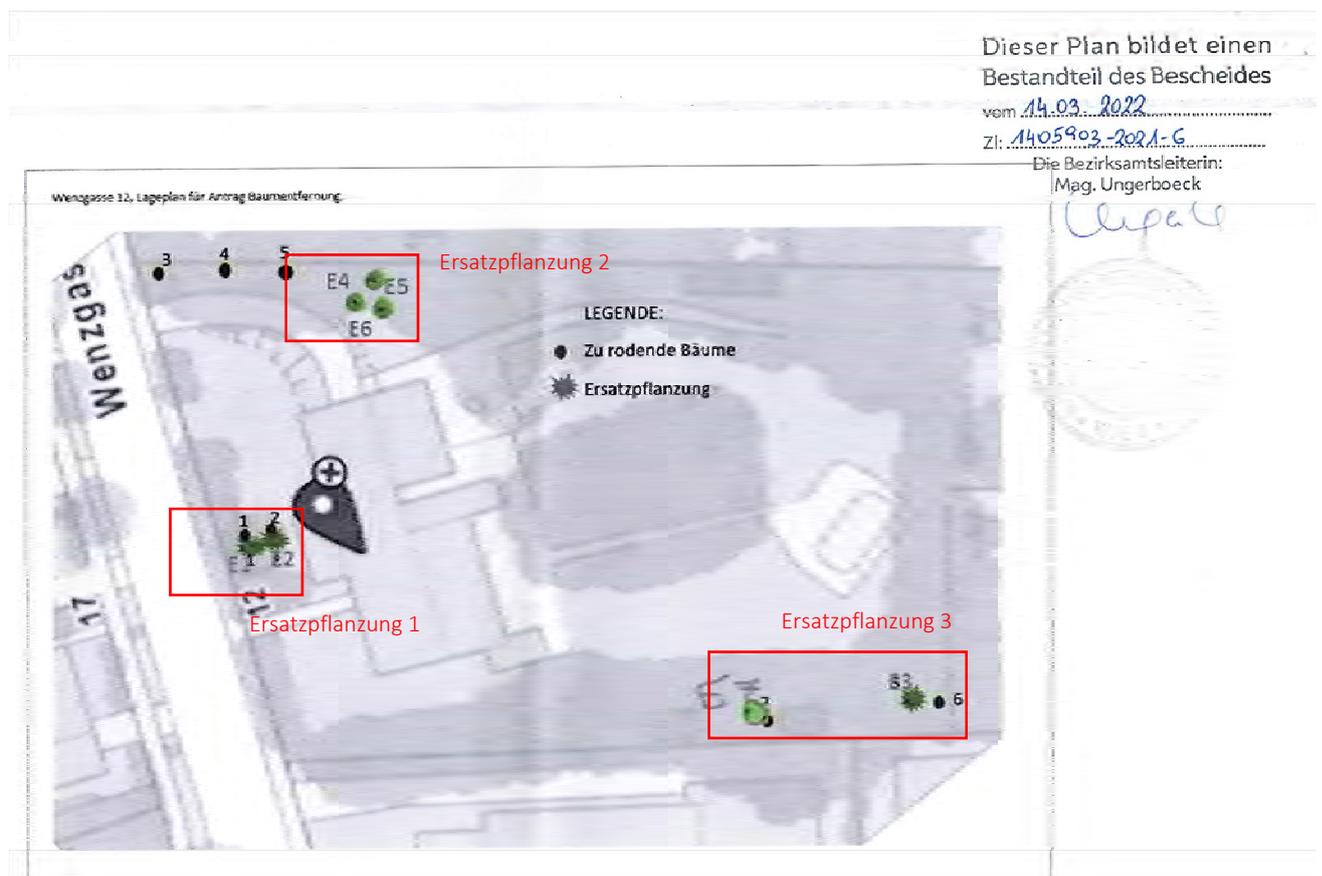
Abb. 50 Plan zum Bescheid vom 14.3.2022 (Eigene Bearbeitung)
