IAN REPORT 201

ANPASSUNG DER GESCHIEBEBEWIRTSCHAFTUNGS- MASSNAHMEN IM BRUNNTAL

Wien, im Juni 2020

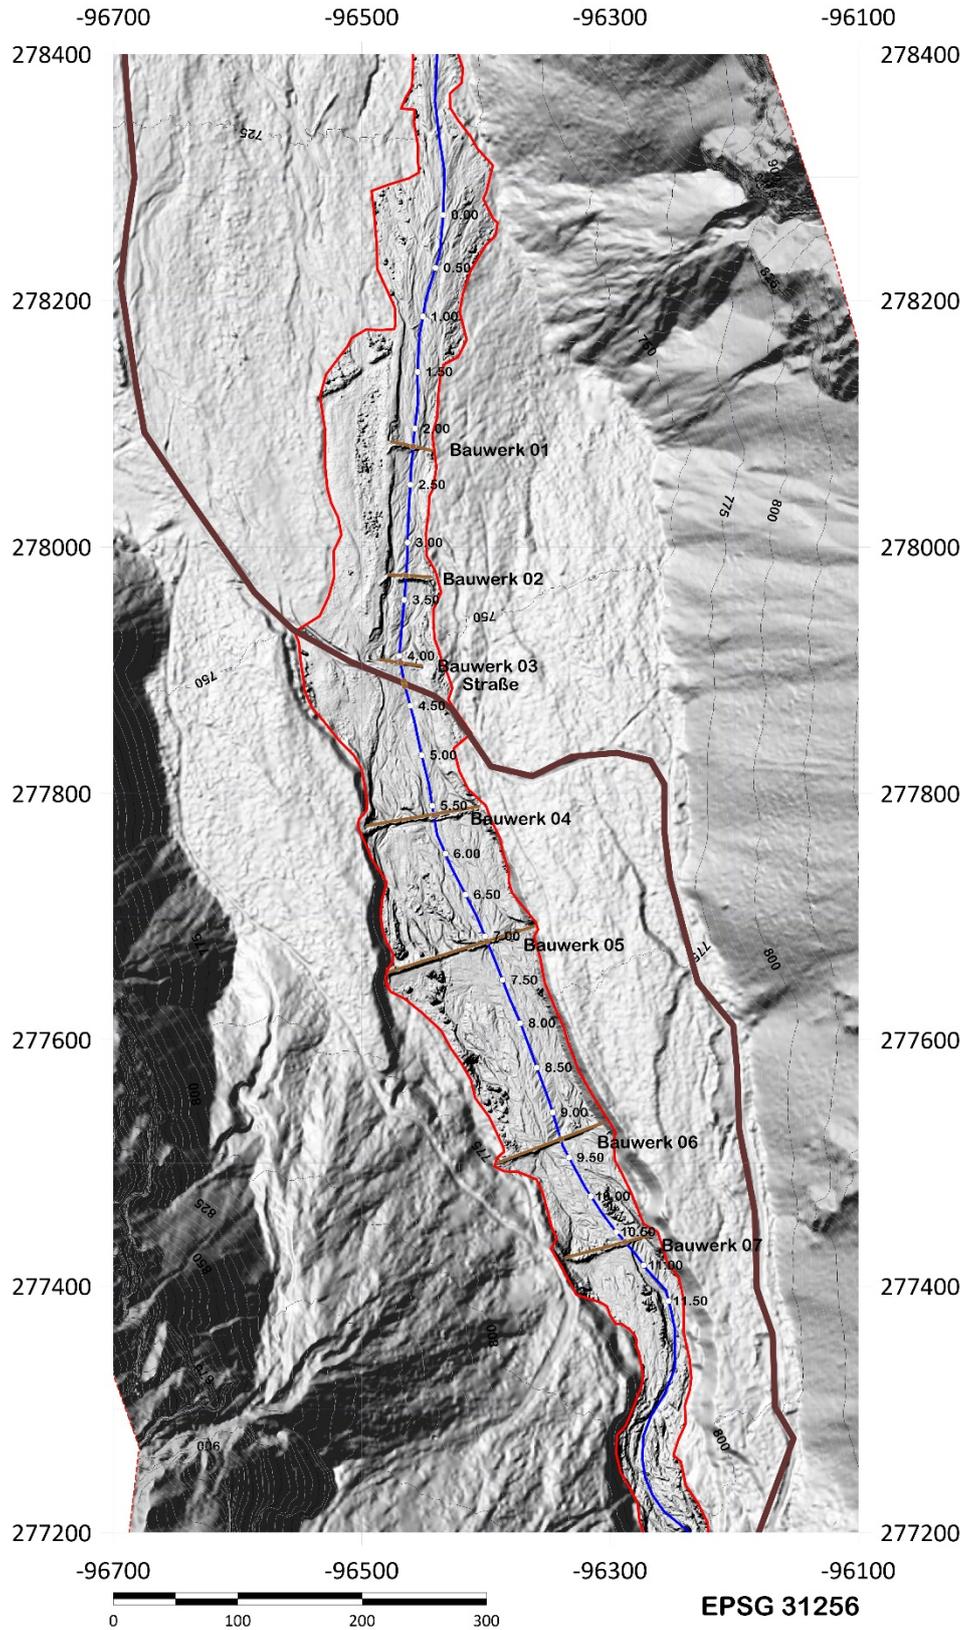
Abbildung 1: Übersicht über das Projektgebiet mit der Lage der bestehenden Querbauwerke

Im bisherigen Projekt wurden 7 Querbauwerke realisiert, davon 3 bachabwärts der Forststraßenquerung und 4 oberhalb (Abbildung 1). Zur Darstellung im Längsprofil wurde eine Gerinneachse definiert, wobei der Anfangspunkt bei hm 0.0 willkürlich gewählt wurde. Die Koordinatenliste der Hektometrierung ist im Anhang 1 aufgelistet.

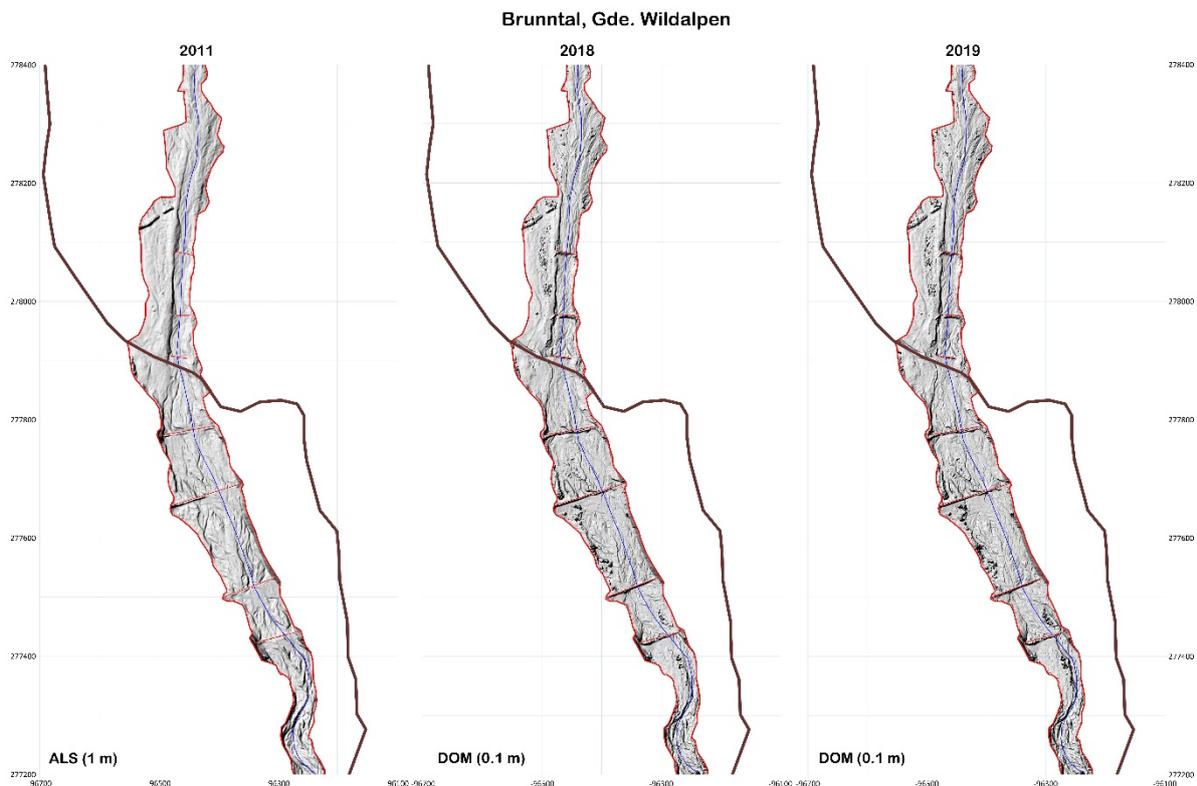
Abbildung 2: Errechnete Höhenmodelle für 2011, 2018 und 2019

Die Veränderungen in der Gerinnegeometrie zeigen sich im Vergleich der Höhenmodelle, die zu unterschiedlichen Zeitpunkten erstellt wurden. Ein ALS-Höhenmodell aus dem Jahr 2011 stellt die Ausgangslage dar. In den Jahren 2018 und 2019 wurden Befliegungen mit einer Drohne durchgeführt und die Aufnahmen photogrammetrisch ausgewertet, wobei die Bodenauflösung des Oberflächenmodells 5 cm beträgt (Abbildung 2).

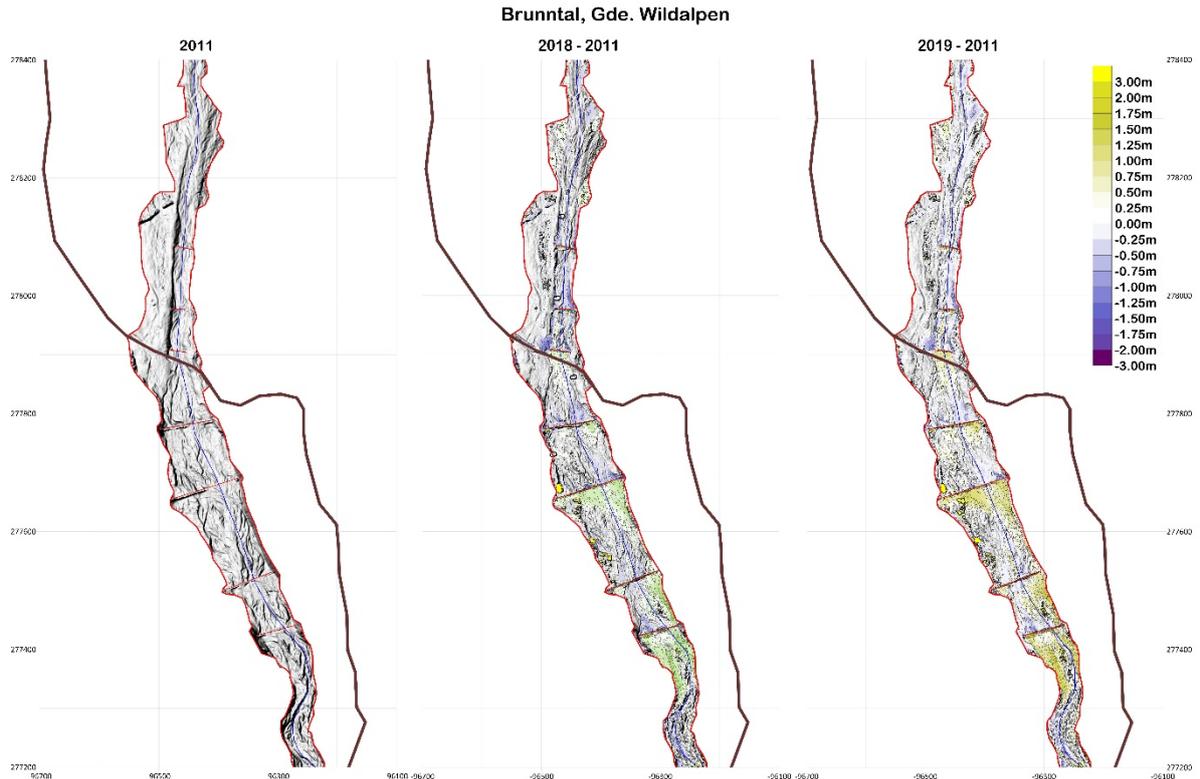
Abbildung 3: Differenzhöhenmodelle

Zum Vergleich wurden anschließend alle Modelle in einen 0,5 Meter Raster umgerechnet und daraus Differenzhöhenmodelle gerechnet. Diese Modelle zeigen die relativen Höhenveränderungen, die im Zeitraum zwischen den zwei Aufnahmezeitpunkten der Höhenmodelle entstanden sind. Die Höhendifferenzen sind in Abbildung 3 in Klassen mit einer Breite von 0,25 m dargestellt. Der positive Wertebereich bedeutet eine Erhöhung des Geländes und wird in gelb-grüner Farbe symbolisiert. Kam es zu einem Abtrag der Bachsohle, ergibt das negative relative Höhen und wird in Blautönen dargestellt.

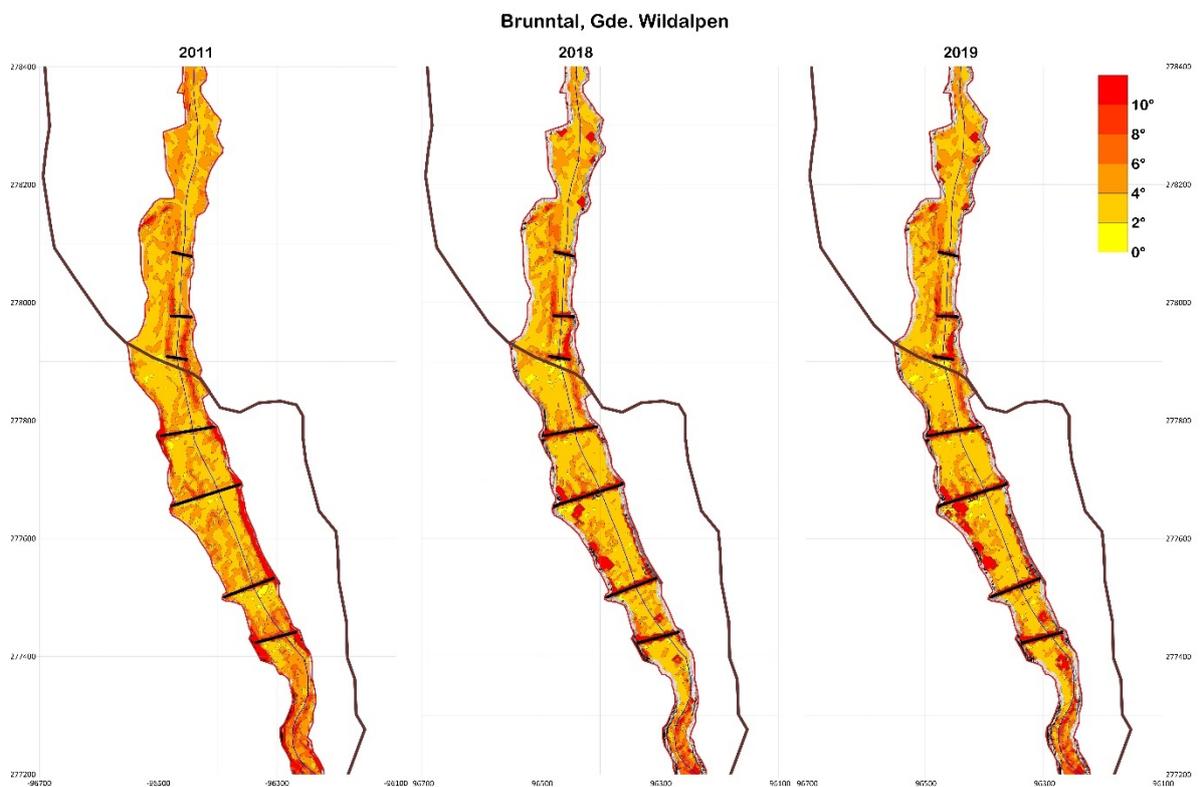
Abbildung 4: Verlandungsgefälle des Gerinnes zu den Aufnahmezeitpunkten

Das Verlandungsgefälle wurde auf Basis eines 5 Meter Rasters berechnet und beträgt durchschnittlich zwischen 2° und 4° zwischen den Bauwerken (Abbildung 4).

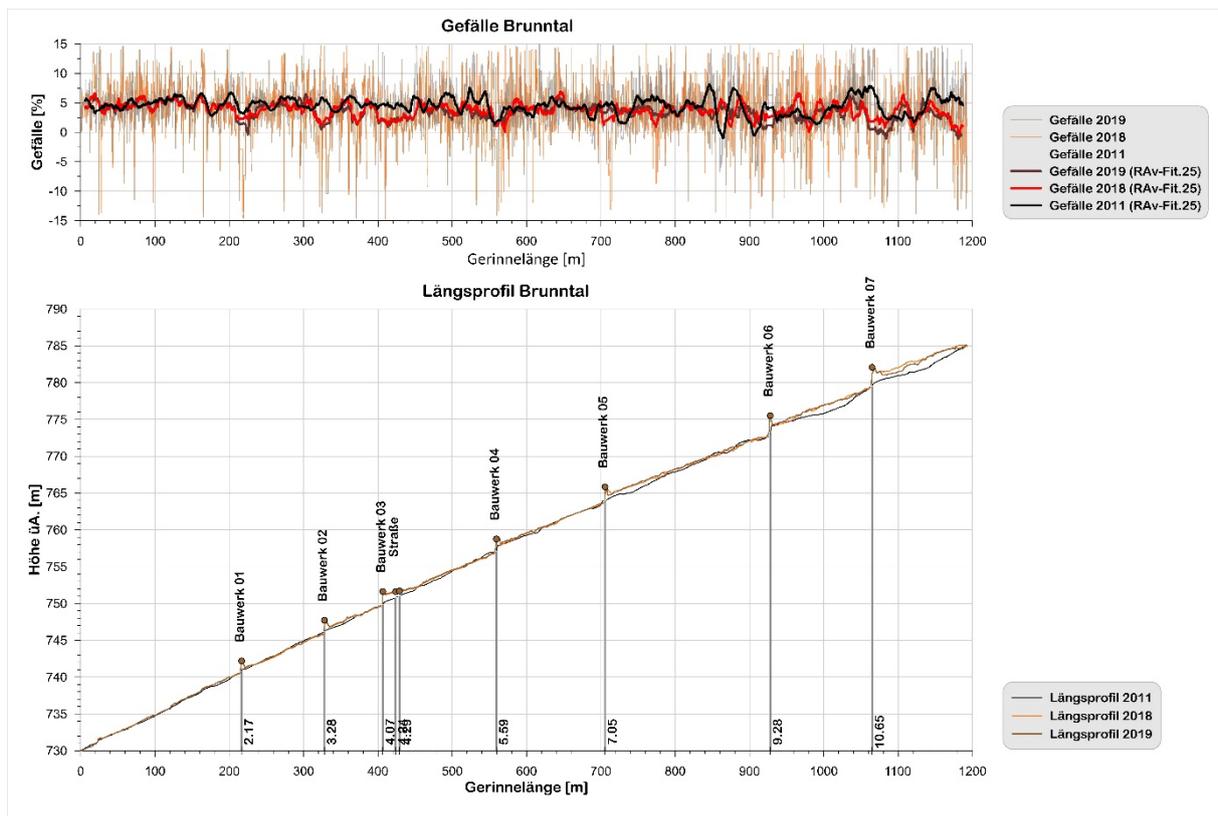
Abbildung 5: Längsprofilentwicklung des Brunnbaches (2011-2019)

Im Längsprofil des Brunnbaches (Abbildung 5) erkennt man, dass die Sohle im Gerinneabschnitt oberhalb der Forststraßenquerung (hm 4.2) um durchschnittlich einen Meter angehoben wurde. Der Großteil der Auflandungen fand direkt oberhalb (bachaufwärts) der Sperren statt. Direkt unterhalb der Querbauwerke entstanden Erosionsbereiche. Ursache dafür ist der reduzierte Geschiebeeintrag durch die Sperren in Kombination mit den Erosionserscheinungen im Kolkbereich des Sperrenüberfalls.

Die Gerinnemorphologie dieses Streckenabschnittes weist nun den Charakter einer Umlagerungsstrecke auf. Das bedeutet, dass die Menge an eingetragenen Geschiebe etwa gleich groß ist wie die Menge an Geschiebe, die den Streckenabschnitt verlässt. Das Niveau der Gerinnesohle wurde streckenweise auf das des Umlandes erhöht (Abbildung 6). Der Abfluss ist somit in der Lage sich auf die gesamte Talbreite zu verteilen, womit dem ursprünglichem Verbauungsziel entsprochen wird.

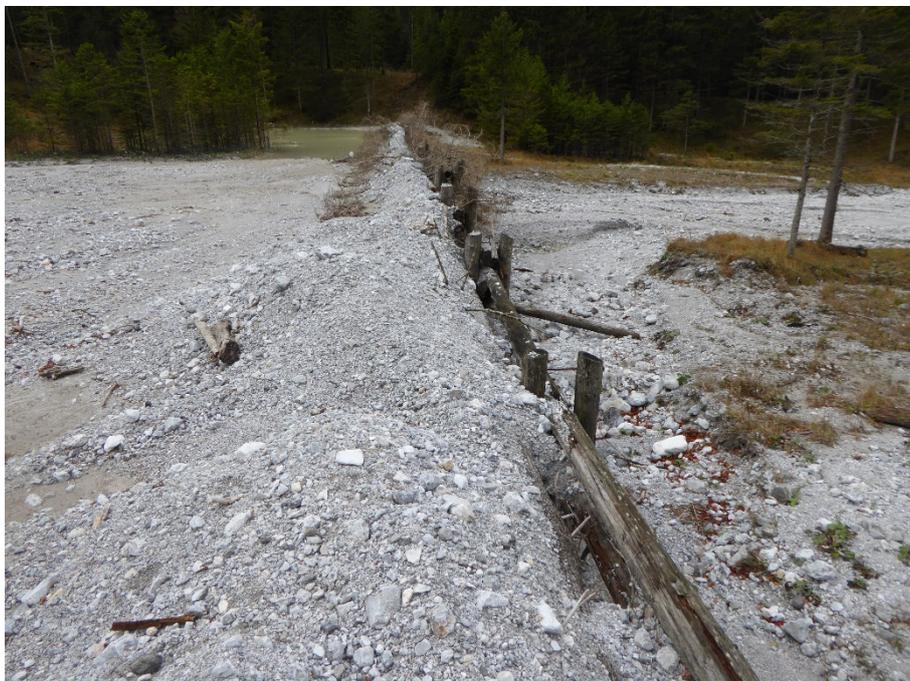
Abbildung 7: Künstliche Aufschüttung am Bauwerk

Im Längsprofil zeigen sich deutlich die Anschüttungen, die im Bereich der Bauwerke maschinell durchgeführt wurden und somit größere Absturzhöhen bewirken.

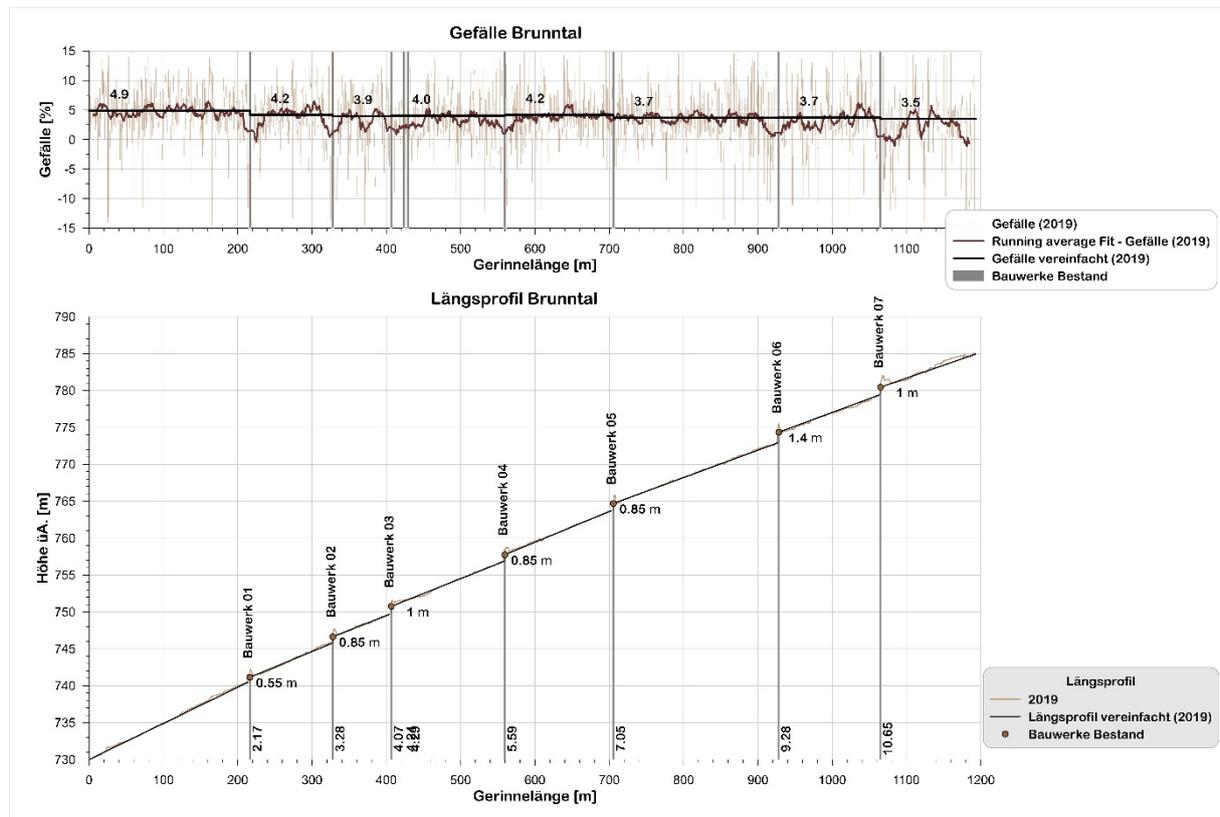
Abbildung 8: Vereinfachtes Längsprofil Brunnbach mit gesetzten technischen Maßnahmen

Entwickelt man, auf Basis des durchschnittlichen Gefälles zwischen den Bauwerken unter Vernachlässigung der Aufschüttungen ein vereinfachtes Längsprofil, zeigt sich, dass die natürlichen Verlandungswinkel zwischen 3.5 und 4.9 Prozent schwanken. Die

sich daraus ergebenden Höhen der Querbauwerke schwanken zwischen 0.55 und 1.4 Meter (Abbildung 8, Anhang 2).

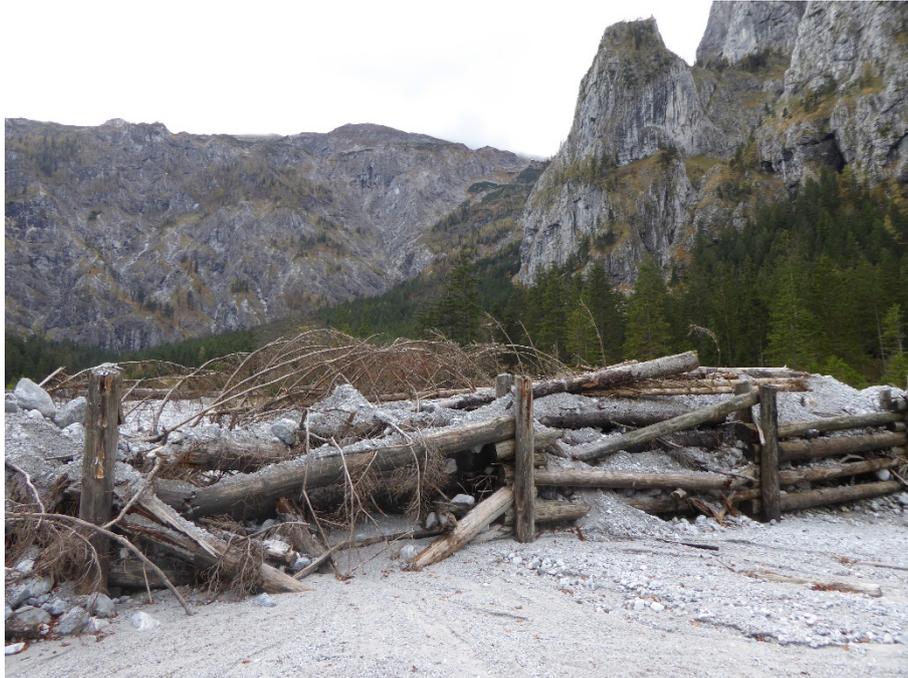
Abbildung 9: Zerfallendes Querbauwerk

Die errichteten „Elefantenzäune“ konnten das Gerinneniveau deutlich erhöhen. Sie sind aber im jetzigen Zustand nicht mehr voll funktionsfähig, da die eingelegten Querhölzer vermorschen und abgetragen werden (Abbildung 9). Die auf den Bauwerken geschütteten Wälle vergrößern die ursprüngliche Konstruktionshöhe der Bauwerke und verringern dadurch die Standfestigkeit. Weiters reduzieren sie den Geschiebetransport gerinneabwärts, sodass die geplante Verlandung nicht eintreten kann. Bei Versagen eines Bauwerks kann es zu einer raschen Freisetzung des abgelagerten Geschiebes unter Ausbildung einer Erosionsrinne kommen.

Die Bauwerke befinden sich mittlerweile in einem desolaten Zustand sodass ein unkontrollierter Zerfall in Kürze eintreten wird. Im Gegensatz zu den horizontal eingebrachten Balken sind die Steher zumeist in einem guten Zustand. Um einen flächigen Abfluss über die Bauwerke zu erreichen, sind die oberen 2 horizontalen Lagen auf angegebener Höhe instand zu setzen. Ein Zerfall dieser Lagen kann erst dann toleriert werden, wenn die Absturzhöhen unter 0.5 Meter liegen, da der Grundgedanke hinter der Errichtung der „Elefantenzäune“ eine temporäre technische Anhebung der Bachsohle ist, bis diese das natürliche und ursprüngliche Ausgleichsgefälle erreicht und der Geschiebehaushalt sich selbst reguliert. Dafür ist die Überwachung der Gefälleentwicklung erforderlich, um auf dieser Grundlage etwaige weitere Maßnahmen entwickeln zu können. Das vorgeschlagene Sohlgefälle kann nur gehalten werden, wenn genügend Geschiebe aus dem Einzugsgebiet eingetragen wird. Ob der Nachschub

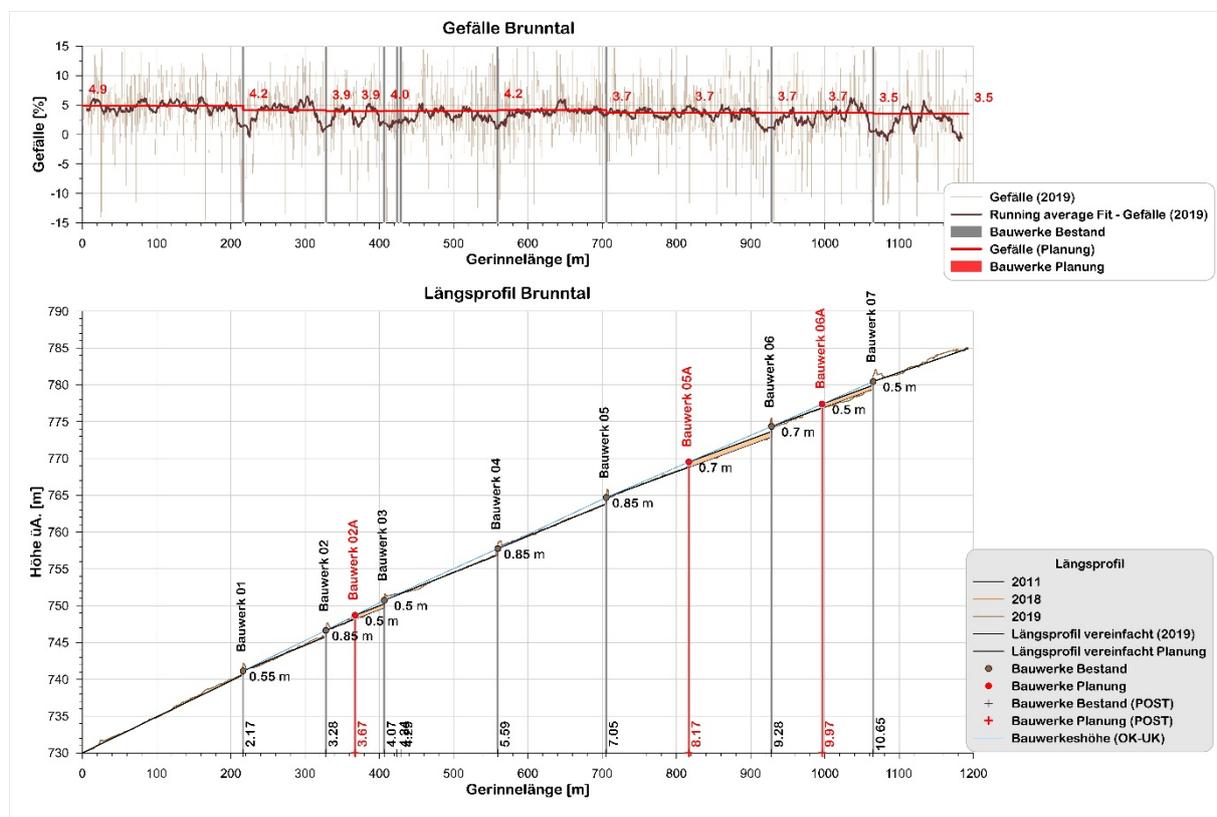
Abbildung 10: Längsprofil mit den zusätzlich erforderlichen Querbauwerken

Um die Absturzhöhen der bestehenden Bauwerke auf unter 1 Meter zu begrenzen, sind 3 zusätzliche Querbauwerke erforderlich, und zwar mittig zwischen Bauwerk 2 und 3, zwischen Bauwerk 5 und 6 und zwischen 6 und 7 (Abbildung 11). Im Längsprofil (Abbildung 10) werden diese mit Bauwerk 2A, 5A und 6A bezeichnet.

Mit diesen zusätzlichen Querbauwerken können die Absturzhöhen auf unter 0.85 Meter reduziert werden, wobei zumeist Abstürze zwischen 0.5 und 0.7 Meter erzielt werden können (Anhang 3). Diese Zwischensperren sollen neben der Hebung der Sohle zur Erhöhung der Standsicherheit der bestehenden Bauwerke auch den Kolkbereich absichern. Als Bautype werden die gleichen Konstruktionen („Elefantenzäune“) wie bisher ausgeführt, vorgeschlagen. Die Fundierungstiefe sollte zumindest der doppelten Absturzhöhe entsprechen.

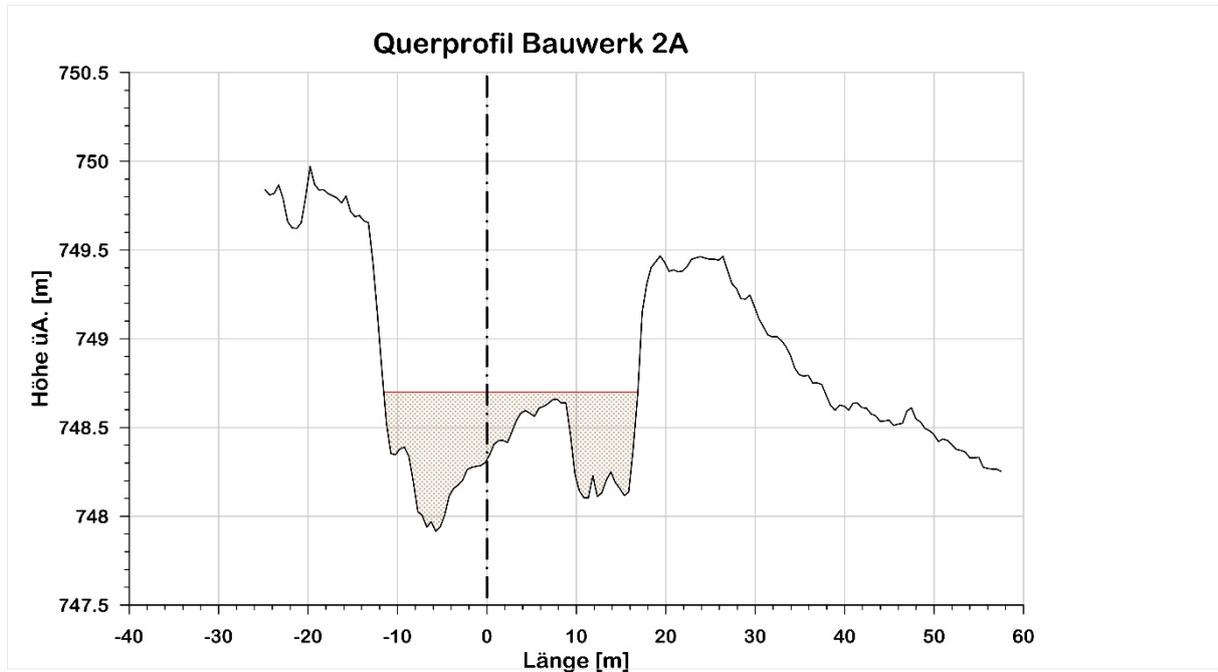
Abbildung 12: Querprofil hm 3.67, Bauwerk 2A

Das Querbauwerk 2A hat eine Breite von rund 30 Metern (ohne Einbindung in das Gelände) und eine mittlere Absturzhöhe von 0.70 Meter.

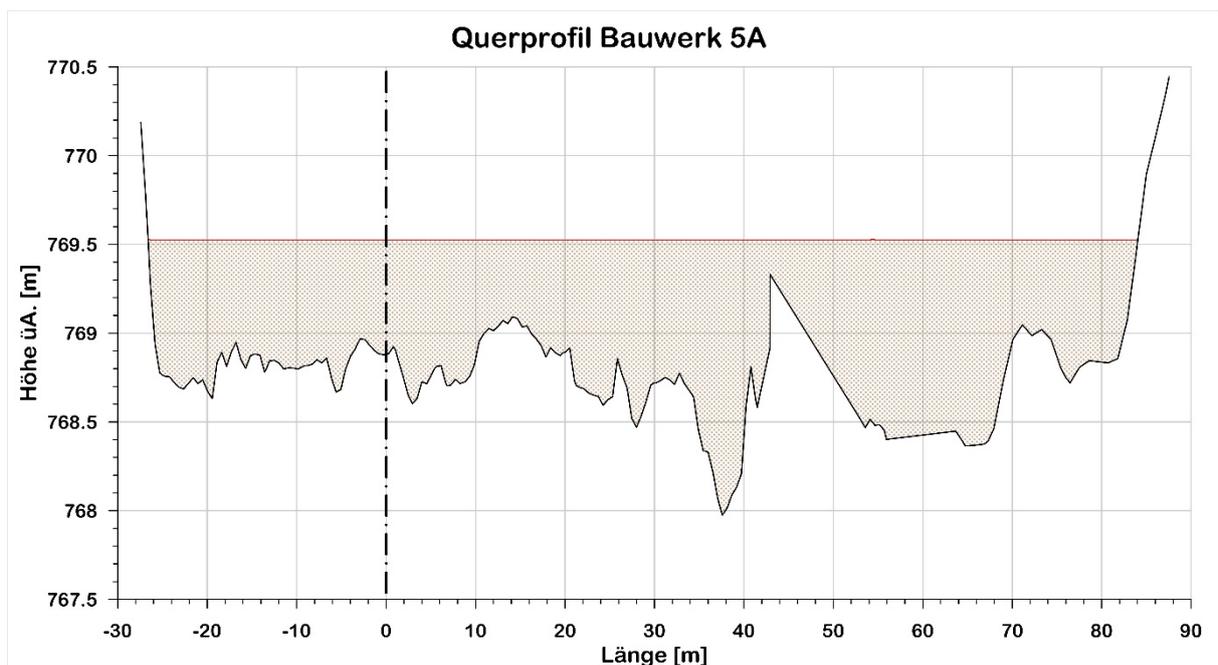
Abbildung 13: Querprofil hm 8.17, Bauwerk 5A

Das Querbauwerk 5A hat eine Breite von rund 110 Metern (ohne Einbindung in das Gelände) und eine mittlere Absturzhöhe von 1 Meter und stellt somit die größte bauliche Maßnahme dar.

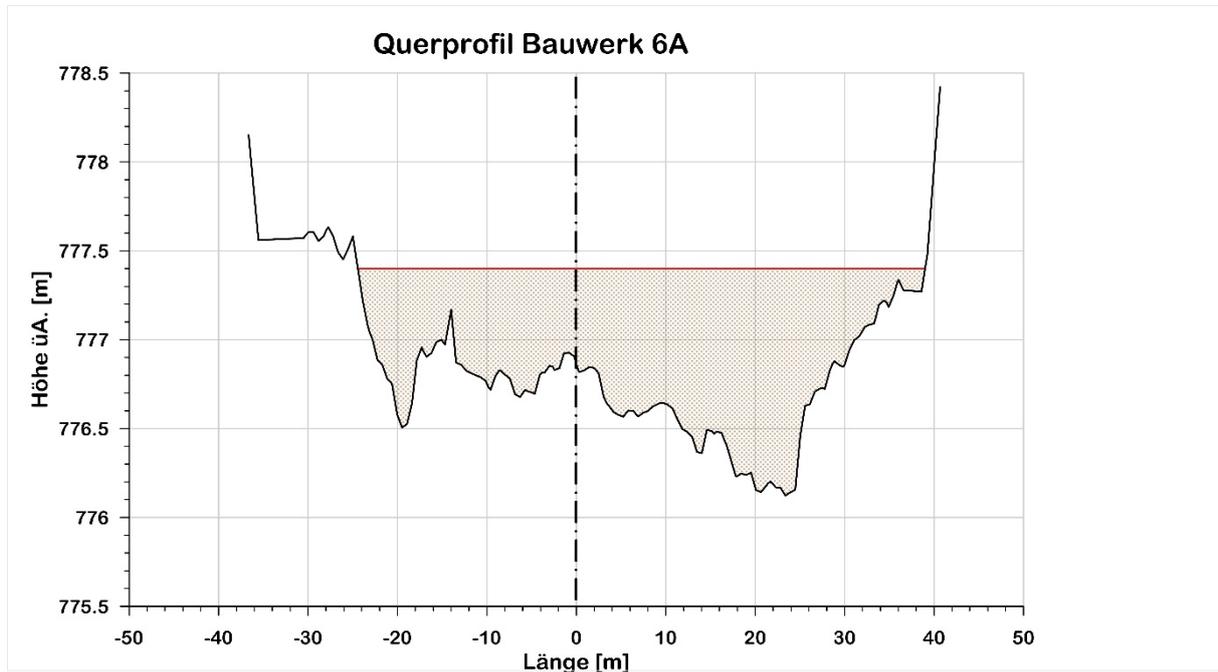
Abbildung 14: Querprofil hm 9.97, Bauwerk 6A

Das Querbauwerk 6A hat eine Breite von rund 65 Metern (ohne Einbindung in das Gelände) und eine mittlere Absturzhöhe von 1 Meter.
