IAN REPORT 143

Ereignisdokumentation und Ereignisanalyse Wölzerbach Band 1: Ereignisdokumentation

Report 143:
Ereignisdokumentation und Ereignisanalyse Wölzerbach
Band 1: Ereignisdokumentation

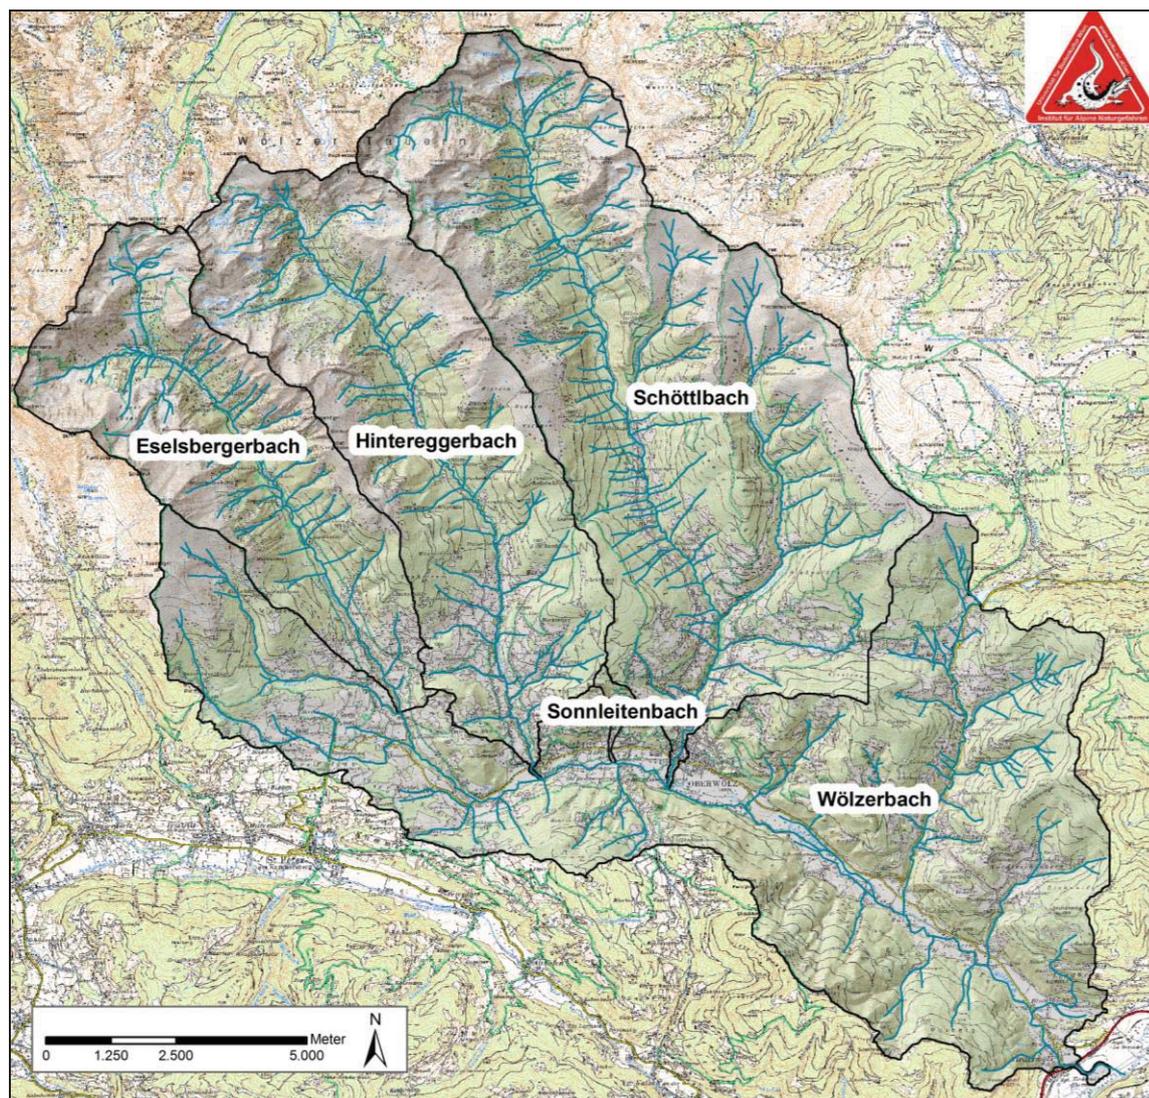
Abbildung 1: Übersicht Teileinzugsgebiete Wölzerbach

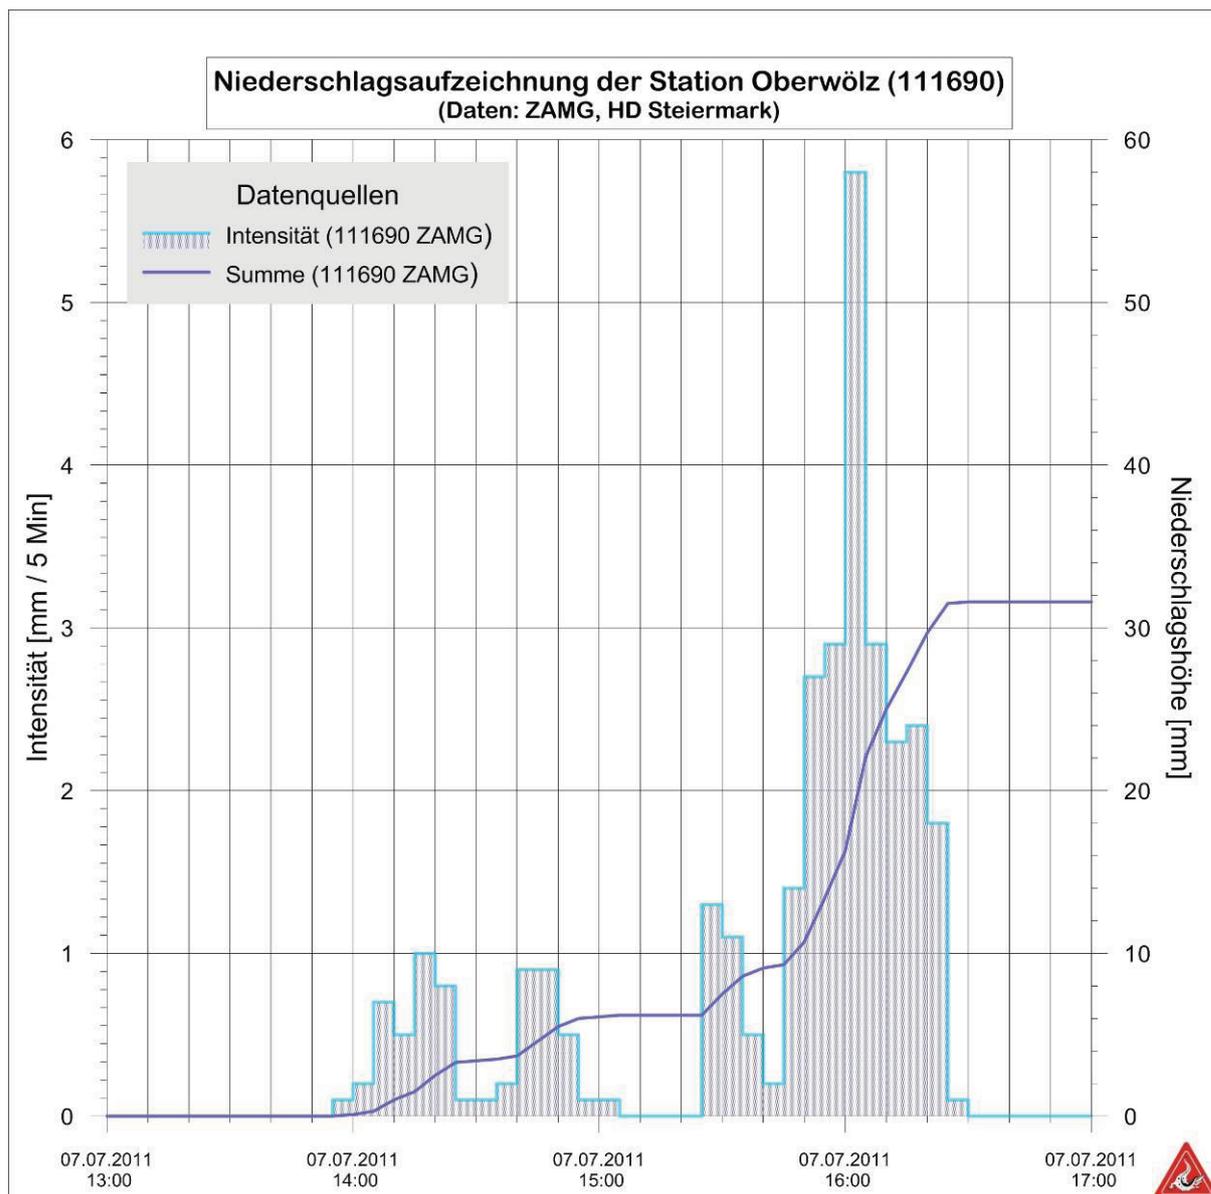
Am 7. Juli 2011 begann der Niederschlag um 14:00 Uhr MEZ und dauerte rund 2,5 Stunden bis 16:30 MEZ. Die in dieser Zeit gemessene Niederschlagshöhe liegt bei 31,6 mm, die größte 5-Minuten Intensität wurde mit 5.8 mm gemessen (Abbildung 5).

Abbildung 5: Niederschlag der Station Oberwölz (MEZ)

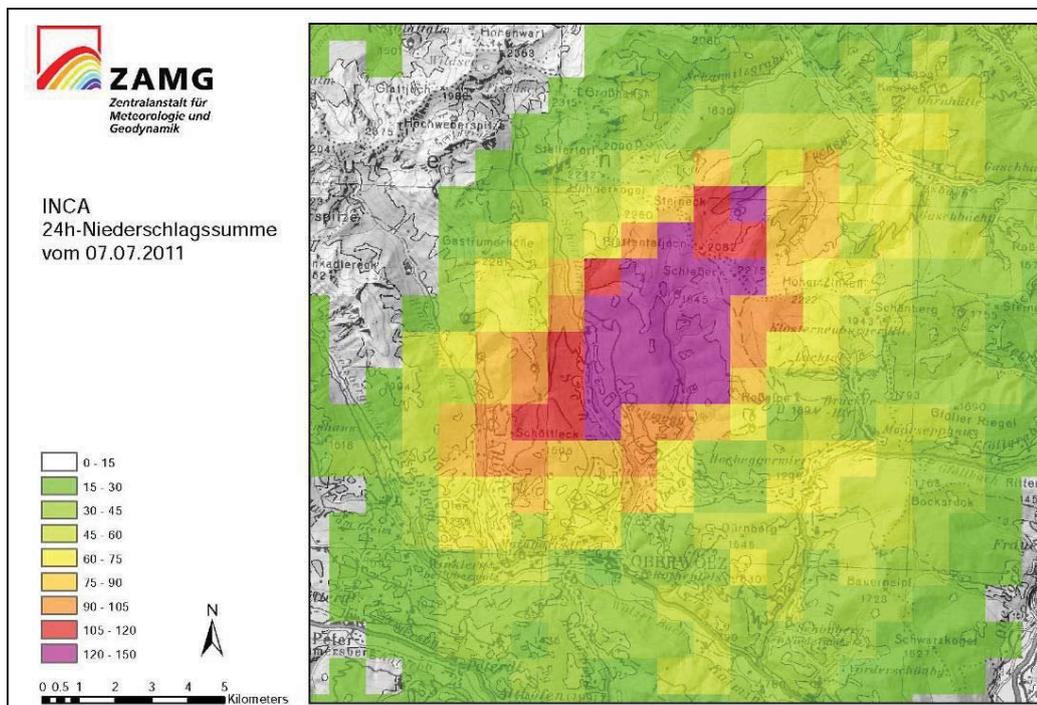
Die 24h-Analyse, die mit verbesserten Radar- und Stationsdaten durchgeführt wird, ergibt ein Niederschlagsmaximum im Bereich Schießeck bis Moarkogel in den Einzugsgebieten des Schöttlbaches und dessen linksufrigem Zubringer Krumeggerbach (Abbildung 7). Im Zeitraum von 15:00 bis 17:30 Uhr MESZ wurde eine maximale Niederschlagssumme von 100 bis 140 mm rekonstruiert.

Abbildung 7: 24h-Niederschlagssumme für den Bereich Oberwölz aus INCA-Analyse (Auswertung ZAMG vom 20.7.2011)

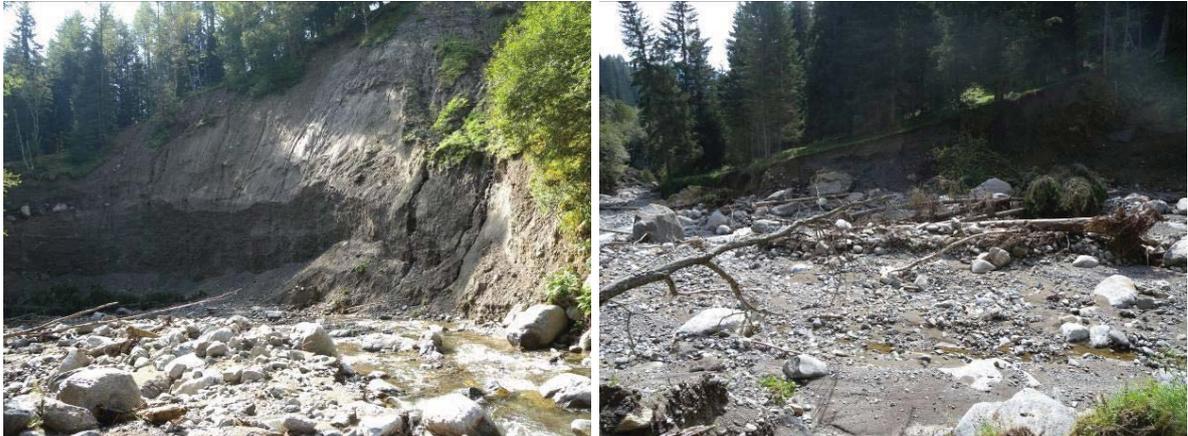
Der Mittellauf des Schöttlbaches ab hm 82,0 war geprägt von Geschiebeeinträgen aus Rutschungen an den Seitenböschungen, die durch Erosion am Hangfuß verursacht worden sind. Entlang des Hauptgerinnes war Tiefenerosion zu beobachten, an den Prallhängen teilweise massive Seitenerosion.

Abbildung 9: Schöttlbach - Erosion des Hangfußes und anschließende Rutschung bei hm 58,9 (linkes Bild); massive Gerinne- und Seitenerosion hm 49 (rechtes Bild)

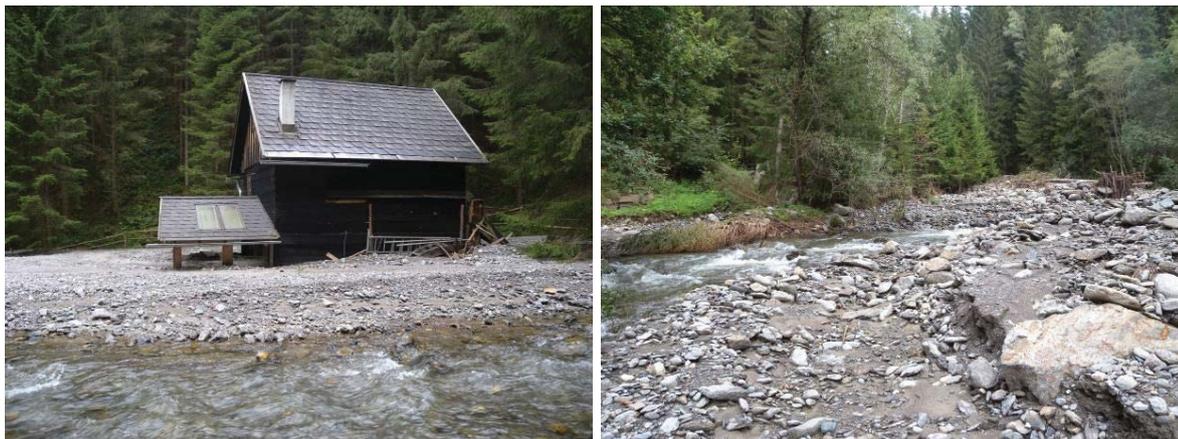
Ablagerungsflächen finden sich im Mittellauf vor allem an den Gleithängen, bei Gerinneaufweitungen bzw. Flachstrecken sowie im Rückstau von verklausten Engstellen. Des Weiteren lagerte sich bei abklingender Hochwasserwelle wiederum Geschiebe innerhalb des Gerinnes ab. Außerdem lagerte sich hinter der Sperre bei hm 52,4, sowie bei der Sperre hinter der Mündung des Krumeggerbaches bei hm 37,1 Geschiebe ab.

Abbildung 10: Schöttlbach - Ablagerungsflächen bei hm 37,5

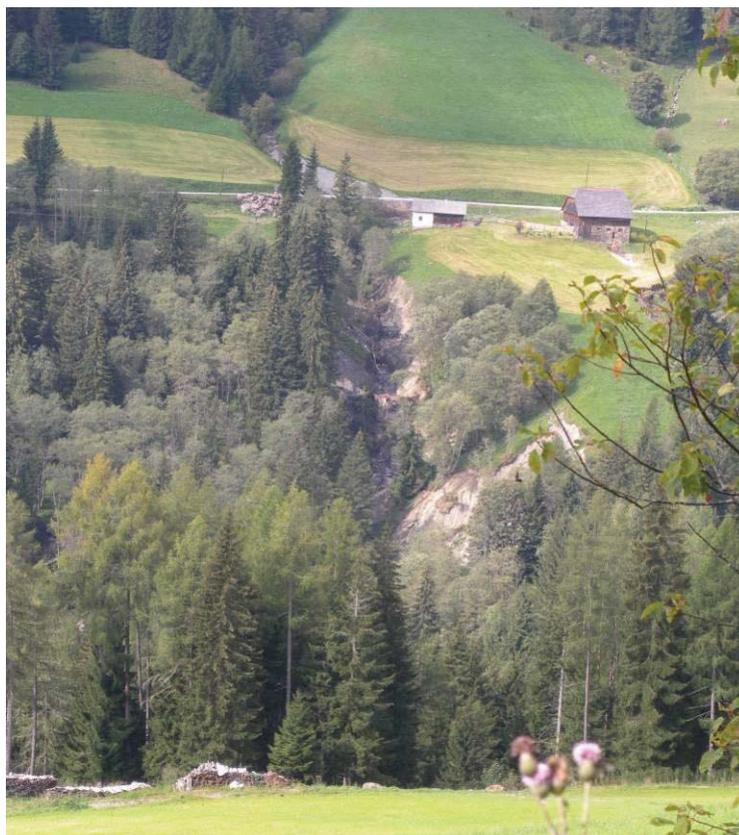
Zwischen hm 50 bis hm 70 lieferten vor allem rechtsufrige Zubringer große Mengen an Geschiebe. Die Mobilisierung erfolgte vor allem in Form von Tiefenerosion und Seitenerosion. Die Erosionsstrecken der teilweise perennierenden Gerinne reichten zumeist bis zur darüber liegenden Straße. Hier waren die Rohre verklaust bzw. der Rohrquerschnitt reichte nicht aus, um das das Hochwasser schadlos abzuführen.

Abbildung 11: Schöttlbach - Gerinneerosion rechtsufriger Zubringer hm 58,4 (fotografiert vom Gegenhang)

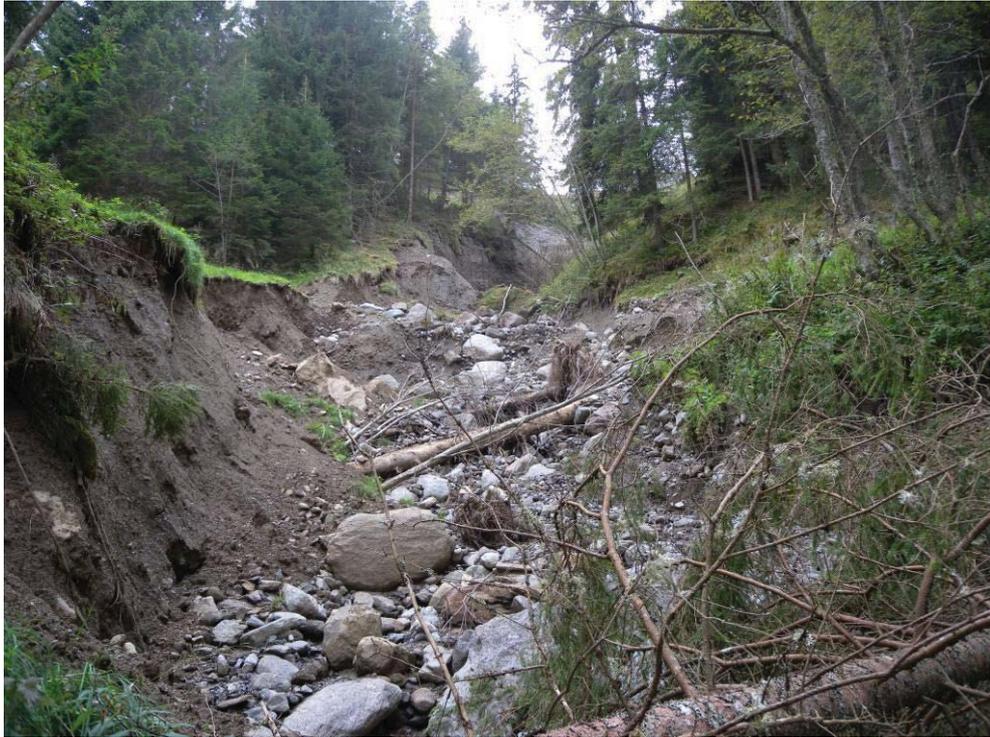
Abbildung 12: Schöttlbach - Gerinneerosion rechtsufriger Zubringer hm 58,4

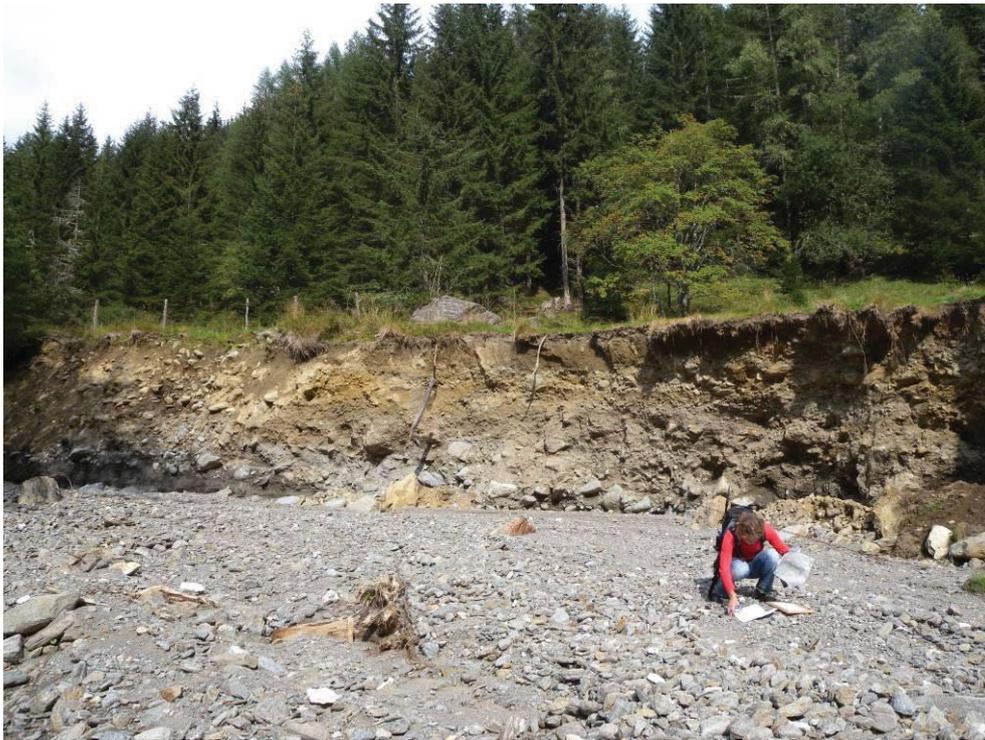
Im linksufrigen Zubringer Krumeggerbach, dessen Mündung in den Schöttlbach bei hm 38,5 liegt, war der Beginn der ereignisrelevanten Phänomene bei etwa hm 51,0 bzw. einer Seehöhe von 1540 m ü.M. Entlang des Gerinnes kam es beim Ereignis sowohl im Krumeggerbach als auch in dessen Zubringern zu Tiefen- und Seitenerosion, die teilweise bis ins Festgestein reichte. Weiters waren einige Rutschungen, darunter eine Rotationsrutschung zu beobachten.

Abbildung 13: Krumeggerbach - massive Gerinneerosion

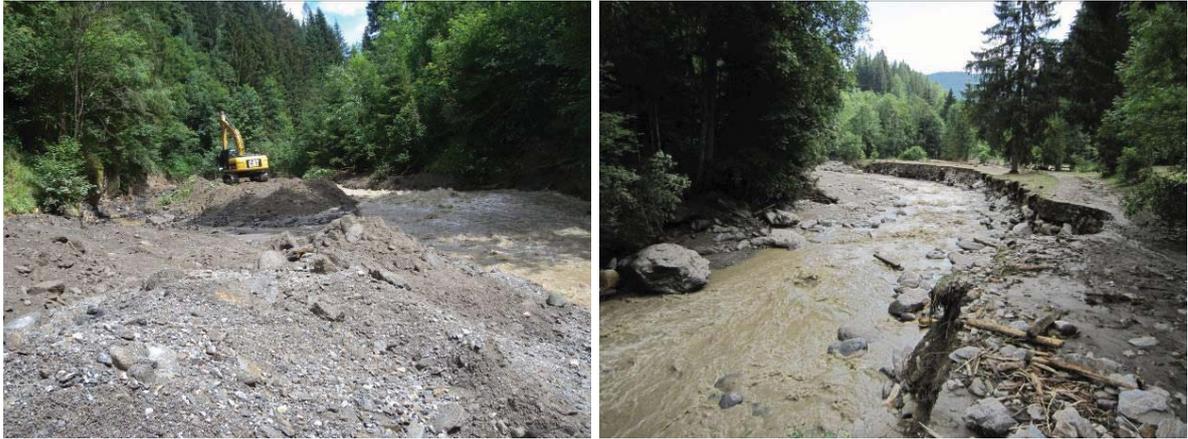
Im Unterlauf des Schöttlbaches finden sich Ablagerungsflächen vor der Sperre bei hm 25,7, sowie bei der Wehranlage bei hm 27,0, welche zur Gänze verschüttet wurde. Entlang des Gerinnes kam es auch hier zu teilweise massiver Tiefen- und Seitenerosion.

Abbildung 14: Schöttlach Unterlauf - Ablagerung bei verschütteter Wehranlage hm 27,0 (linkes Bild); Seitenerosion hm 23,0 (rechtes Bild)

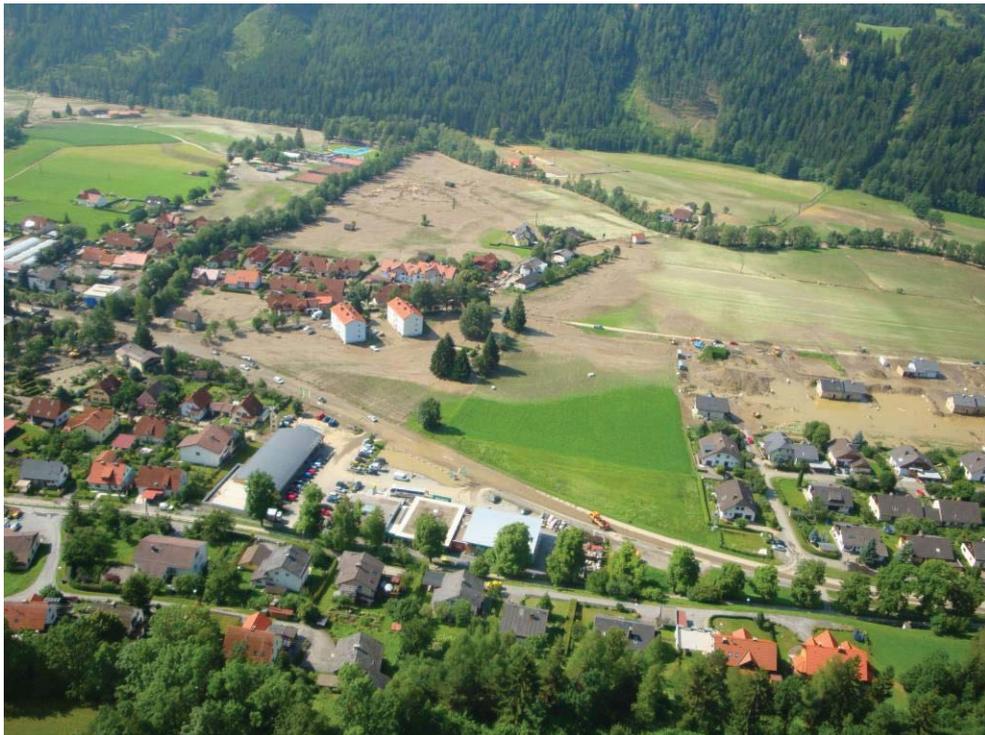
Die verklausten Brücken im Stadtgebiet von Oberwölz Stadt führten zu Überflutungen und Verschlammungen sowie Überschotterungen durch den Schöttlach.

Abbildung 15: Schöttlach - Überflutungsflächen Oberwölz Stadt unterhalb Landesstraße (Quelle: WLV)

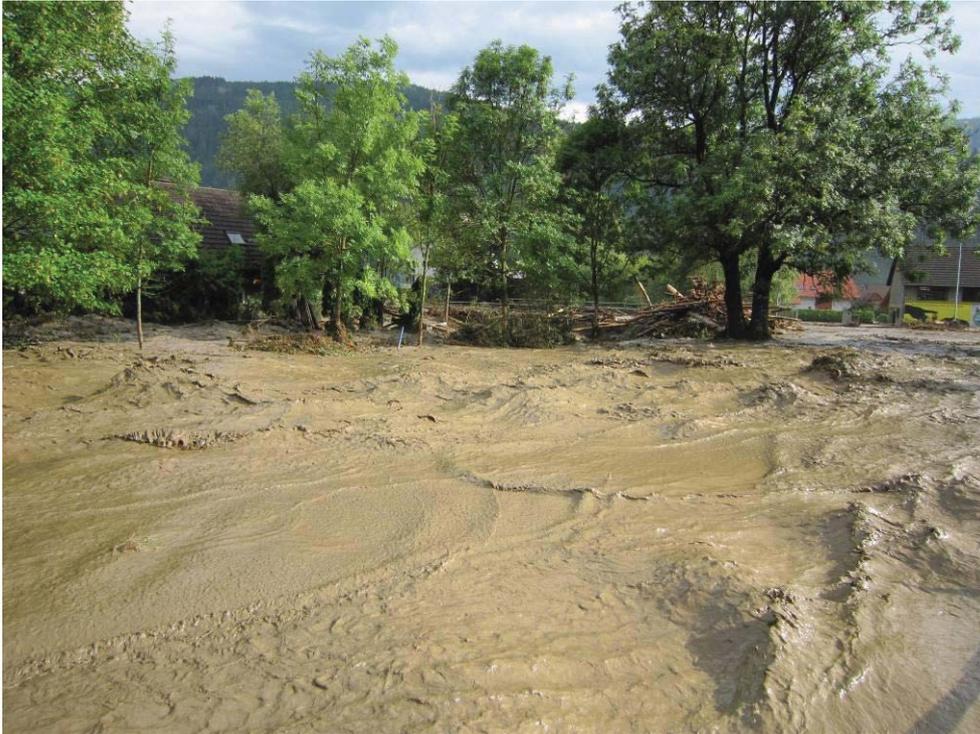
Abbildung 16: Schöttlbach - Überflutungsbereich Oberwölz Stadt - Bereich Landesstraßenbrücke (Quelle: WLV)

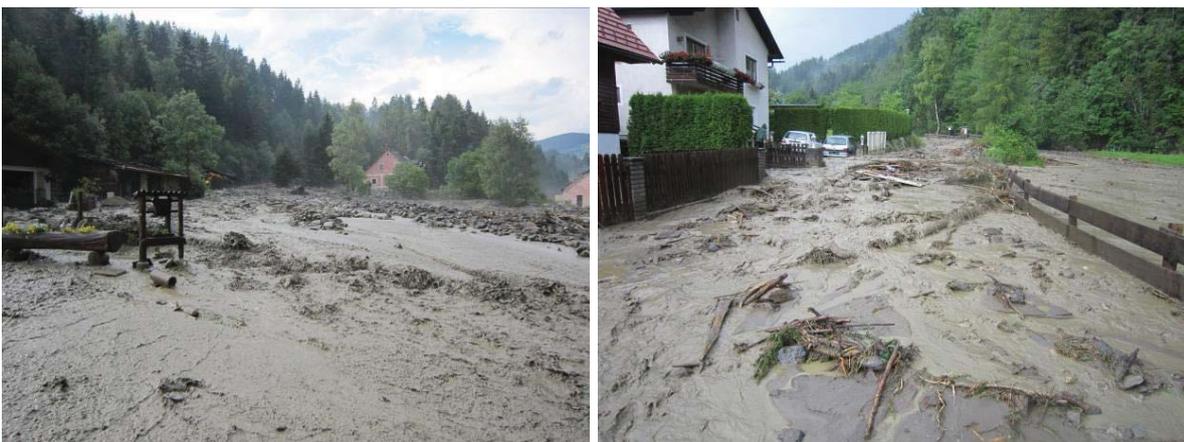
Beim rechtsufrigen Zubringer Schmiedbognerbach, der bei hm 15,1 in den Schöttlbach mündet kam es zu Erosion entlang des Mittellaufes. Das mitgeführte Geschiebe wurde im Mündungsbereich abgelagert ($\sim 6.000 \text{ m}^3$). Durch die Ablagerung wurde der Hochwasserabfluss verlegt und erfolgte über die Gemeindestraße bis zum Hauptplatz von Oberwölz Stadt.

Abbildung 17: Schmiedbognerbach – Ablagerung am Schwemmkegel im Mündungsbereich bei hm 15,1 (linkes Bild) und Abfluss über die Gemeindestraße (rechtes Bild) (Quelle: WLV)

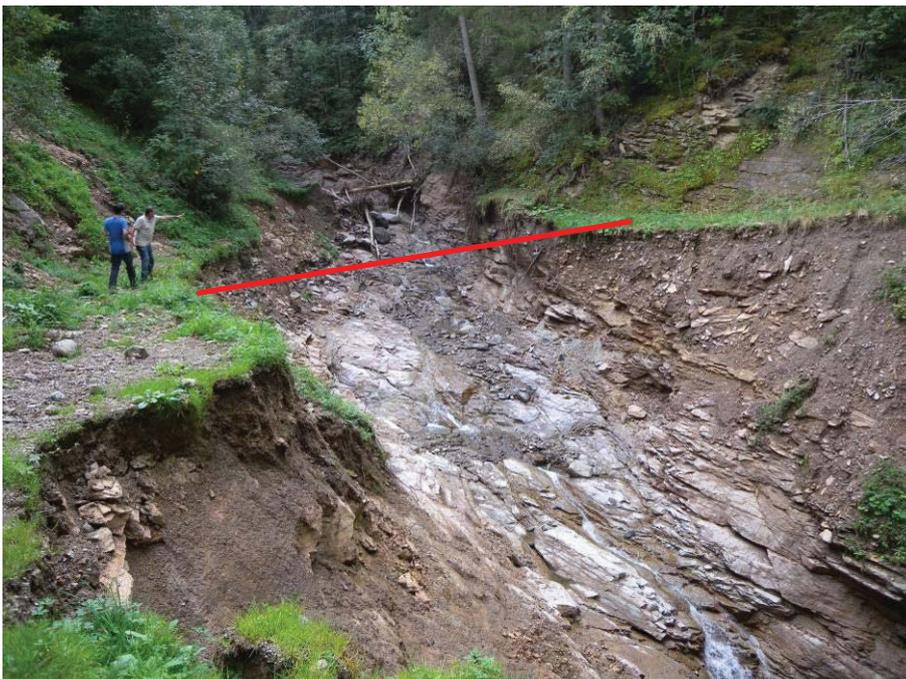
Abbildung 19: Hintereggerbach - massive Gerinneerosion im linksufrigen Zubringer Wöhrybach (Mündung bei hm 41,3), die rote Linie stellt den ursprünglichen Geländeverlauf dar

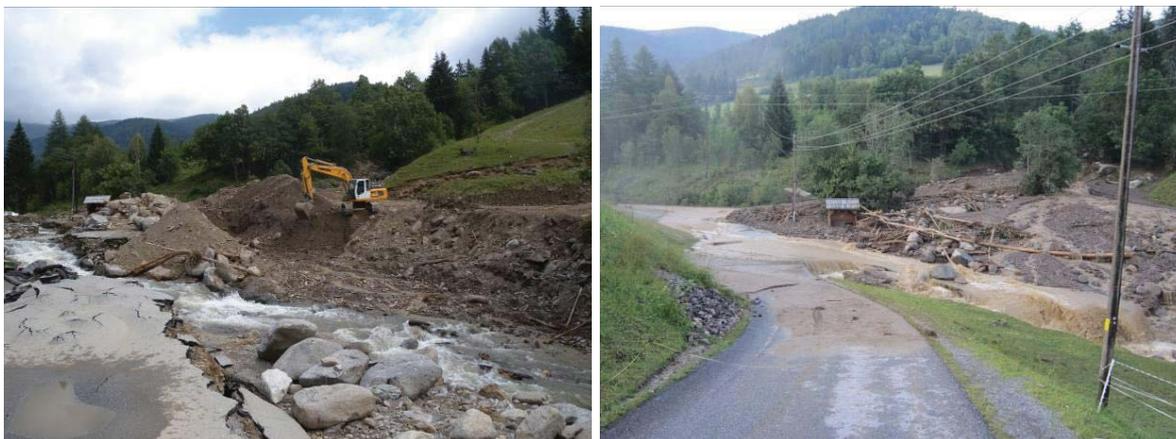
Im Mündungsbereich des Wöhrybaches wurde Geschiebe abgelagert, wodurch es zu einer Gerinneverlegung des Hintereggerbaches und in weiterer Folge zur Zerstörung der Straße kam.

Abbildung 20: Hintereggerbach – Ablagerungen durch linksufrigen Zubringer Wöhrybach und Verlegung des Hauptgerinnes hm 41,3

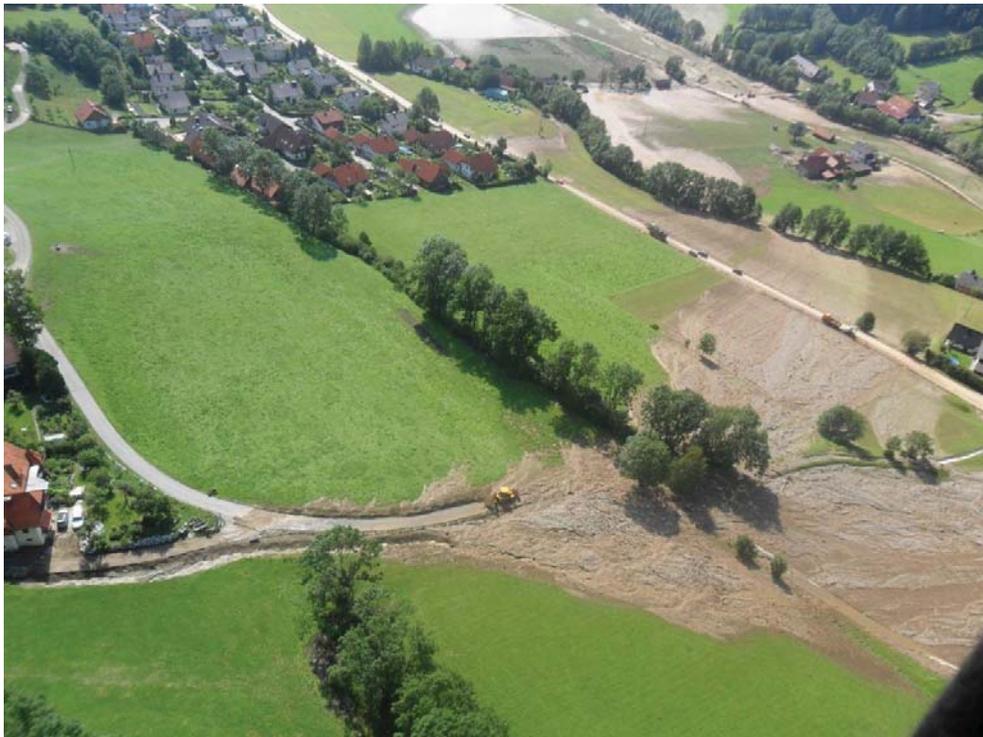
Im unteren Bereich des Sonnleitenbaches finden sich Geschiebeablagerungen, sowie Überflutungen und Verschlammung.

Abbildung 21: Sonnleitenbach: Geschiebeablagerungen im unteren Einzugsgebiet (Quelle: WLV)

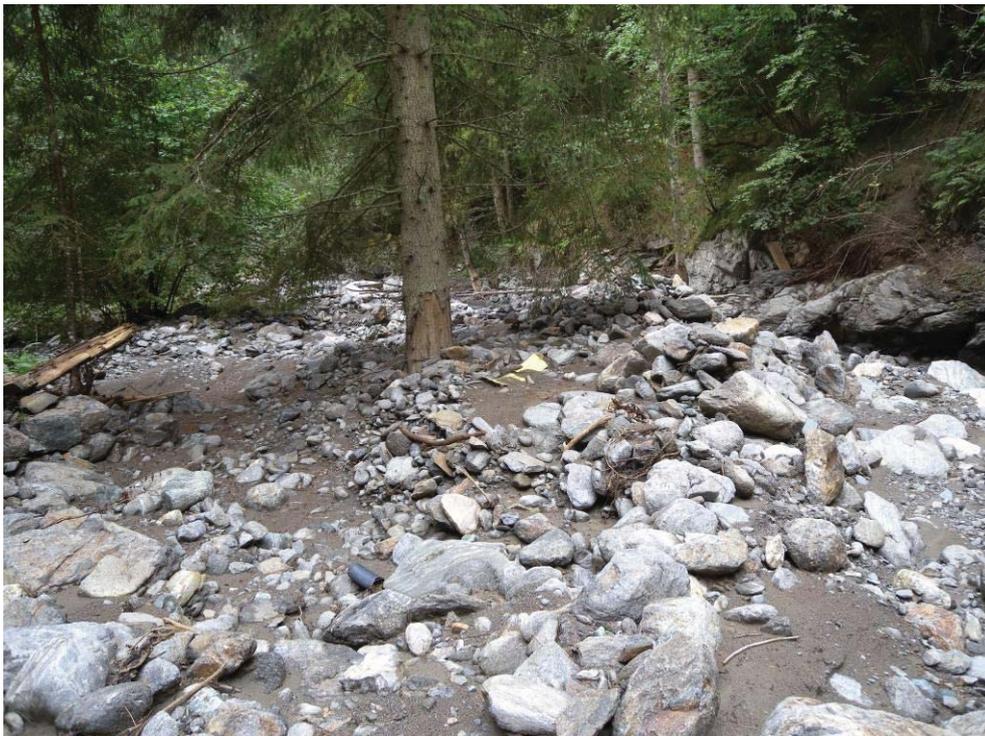
Die Einstufung in den Prozess murartiger Feststofftransport erfolgte aufgrund der Ablagerungen im Kegelbereich. Die typischen Ablagerungsmuster von Murgängen (Murfirste etc.) waren nicht vorhanden, weshalb als Leitprozess murartiger Feststofftransport bestimmt wurde.

Abbildung 22: Krumeggerbach – murartige Ablagerungen

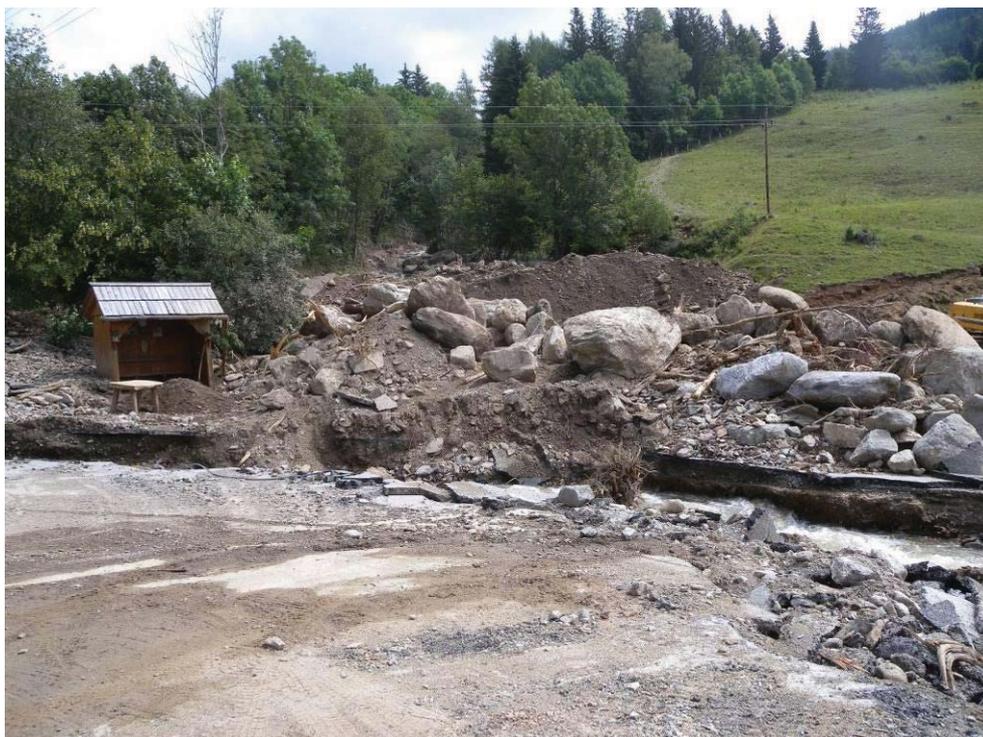
Abbildung 23: Wöhrybach – murartige Ablagerungen

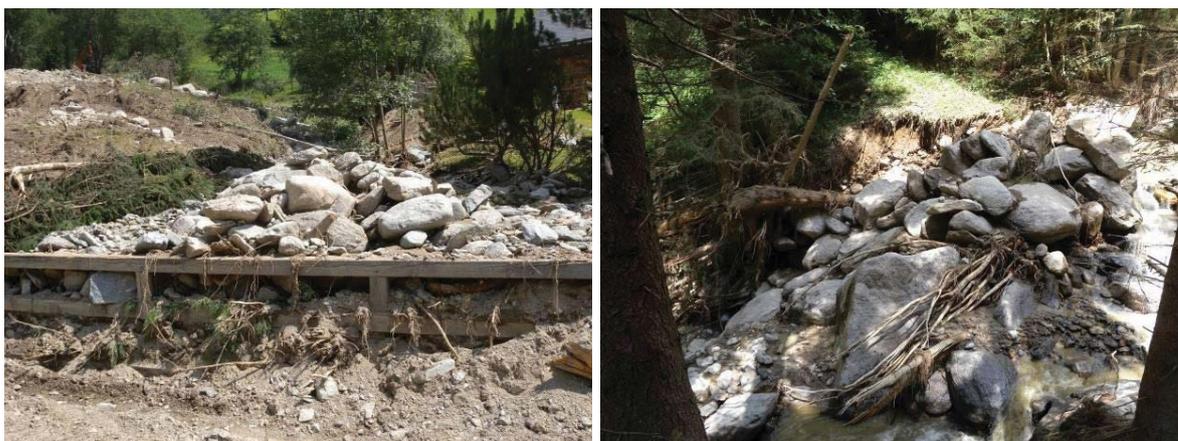
Abbildung 24: Schreinzgerbach – murartige Ablagerungen

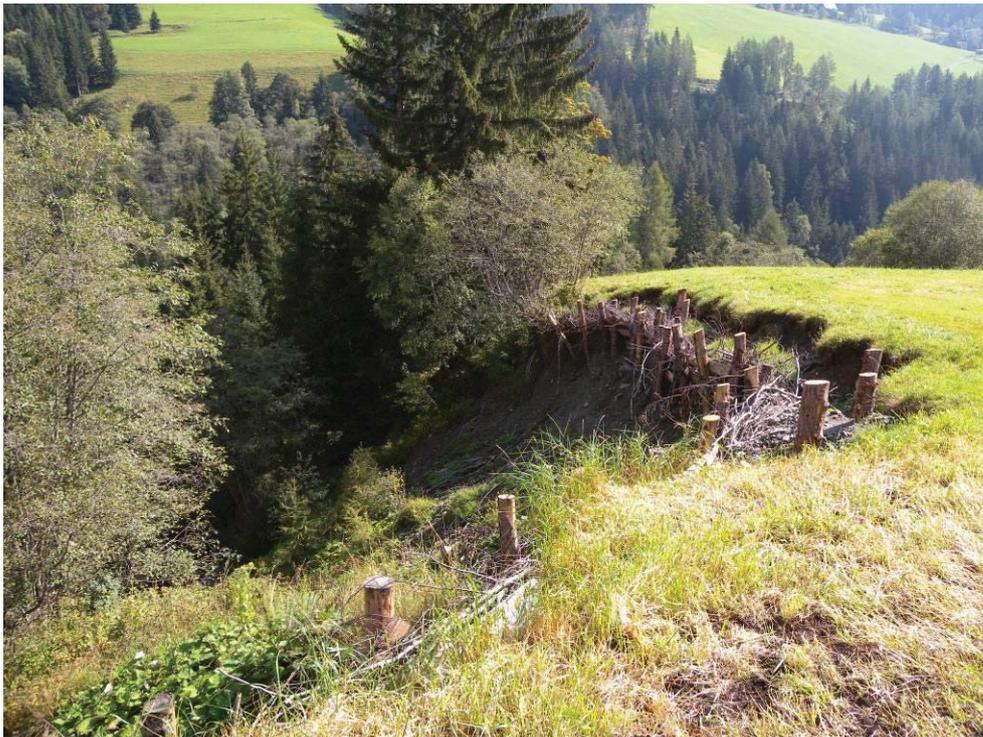
Abbildung 25: Hintereggerbach - Anrisskante einer Rutschung hm 59,9

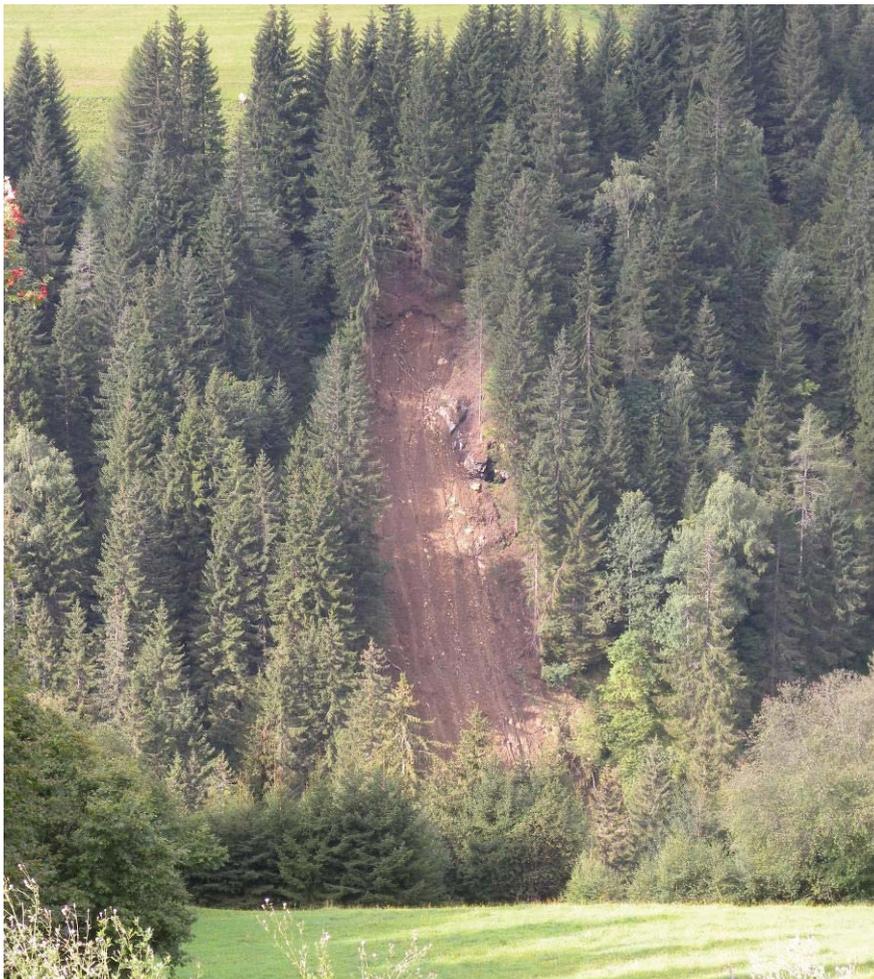
Abbildung 26: Schöttlbach – Waldanbruch hm 57,5

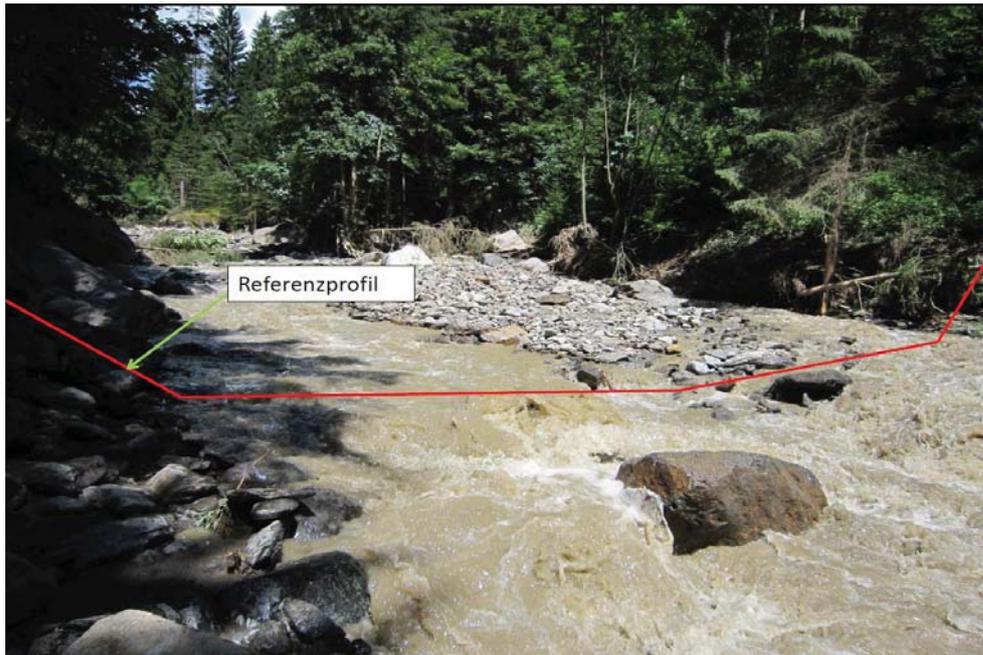
Bei der Wahl des Aufnahmepunktes des Referenzprofils wurde darauf geachtet, dass an den Ufern keine Erosionen auftraten, somit war die HW – Anschlaglinie deutlich zu erkennen. Es ist davon auszugehen, dass das Verhalten des Abflusses an beiden Profilen unbeeinträchtigt, bzw. nur geringfügig durch Anlandungen, Erosionen oder ähnlichen Prozessen beeinträchtigt war. Die Abflusssektion der Sperre wurde beim Ereignis geringfügig, um ca. 30cm überströmt. Diese Überströmung wurde bei der Nachrechnung der Überfallssektion höhenmäßig berücksichtigt.

Eine Rückrechnung nach SMART&JAEGGI ist sehr stark von der gewählten Korngrößenverteilung (v.a. d90) abhängig. Daher wird der Abfluss nach dieser Berechnung vermutlich überschätzt wird. Die Berechnungen nach POLENI scheinen in Bezug auf das Starkregenereignis jedoch recht plausibel zu sein, daher wird ein Hochwasserabfluss von rund 80-90 [m³/s] angenommen.

Abbildung 29: Referenzprofil Schöttlbach bei hm 27,0 (Quelle: WLW)

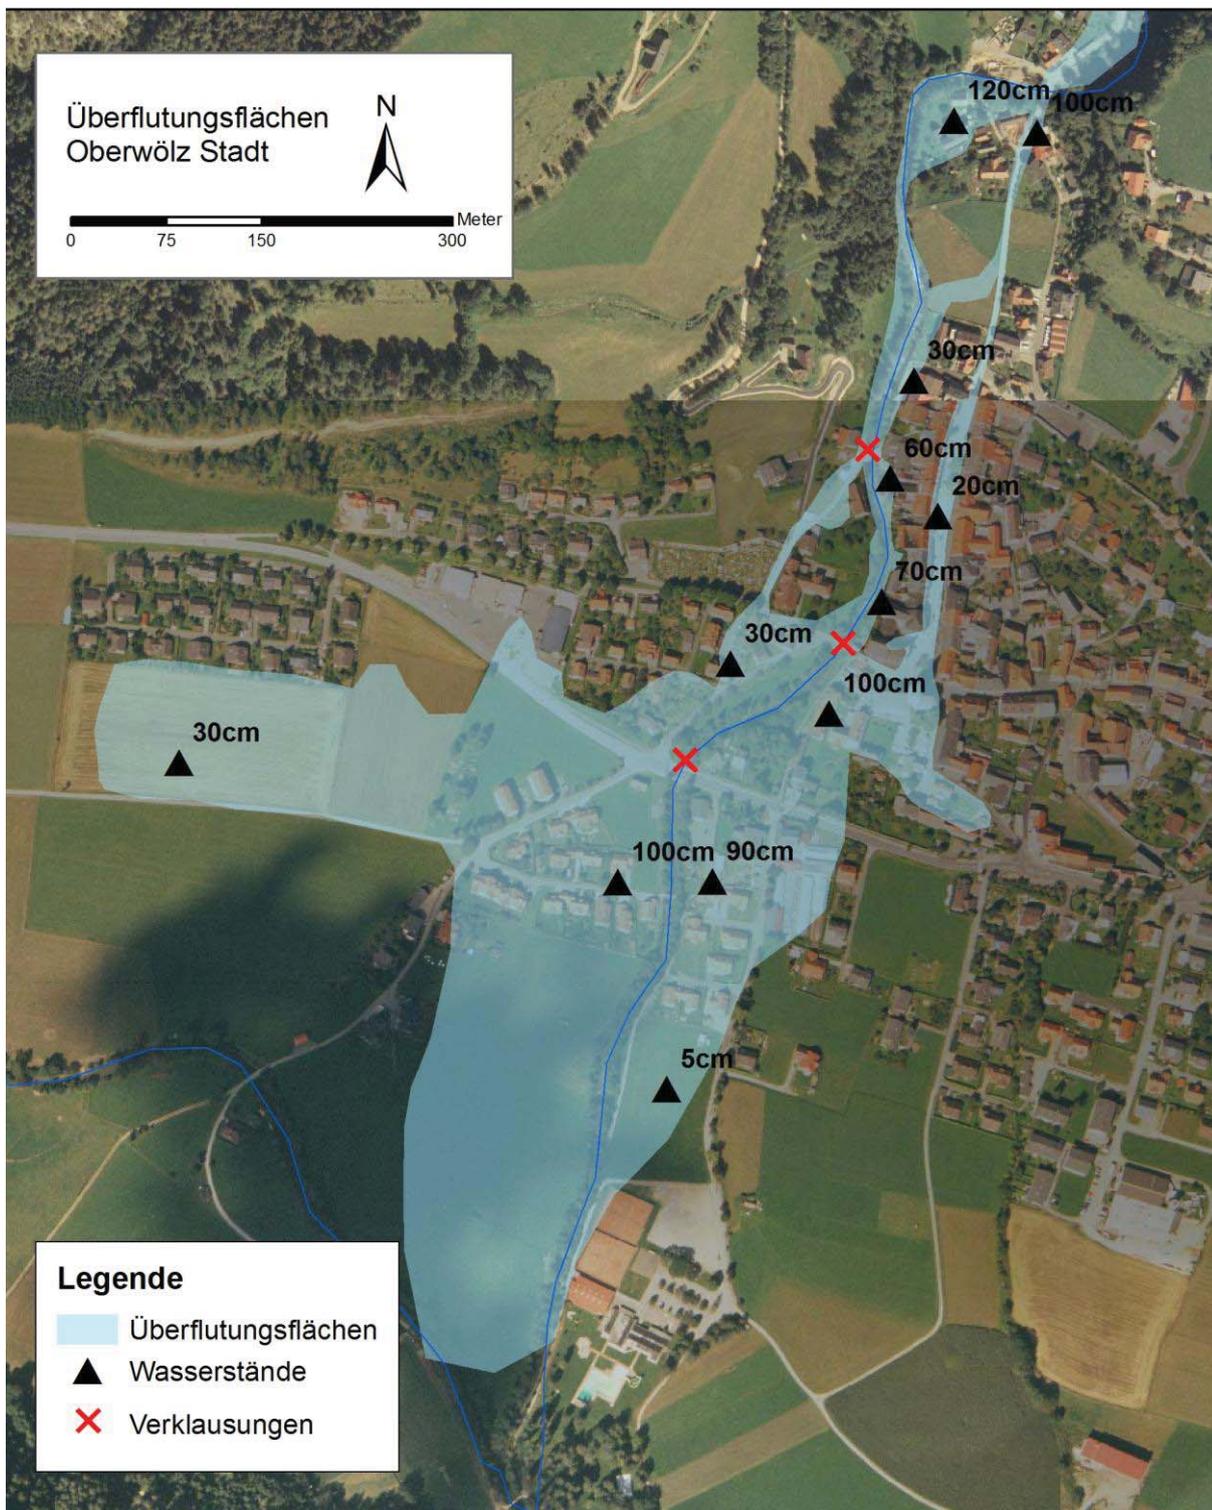
Abbildung 30 zeigt die Überflutungsflächen in Oberwölz Stadt. Es wird darauf hingewiesen, dass sich die Überflutungsbereiche auf den Schöttlbach beziehen, die Überflutungsflächen des Vorfluters Wölzerbach wurde hierbei nicht berücksichtigt. Die Darstellung der Überflutungsflächen des gesamten Bereiches wurde mit der Bundeswasserbauverwaltung abgestimmt. Eine detaillierte Karte der Überflutungsflächen des Wölzerbaches mit dem Zubringer Schöttlbach wurde vom Büro Hydroconsult GmbH erstellt. Ein Ausschnitt für den Bereich Oberwölz Stadt wird in Abbildung 59 dargestellt.

Abbildung 30: Überflutungsflächen mit Wasserständen Oberwölz Stadt

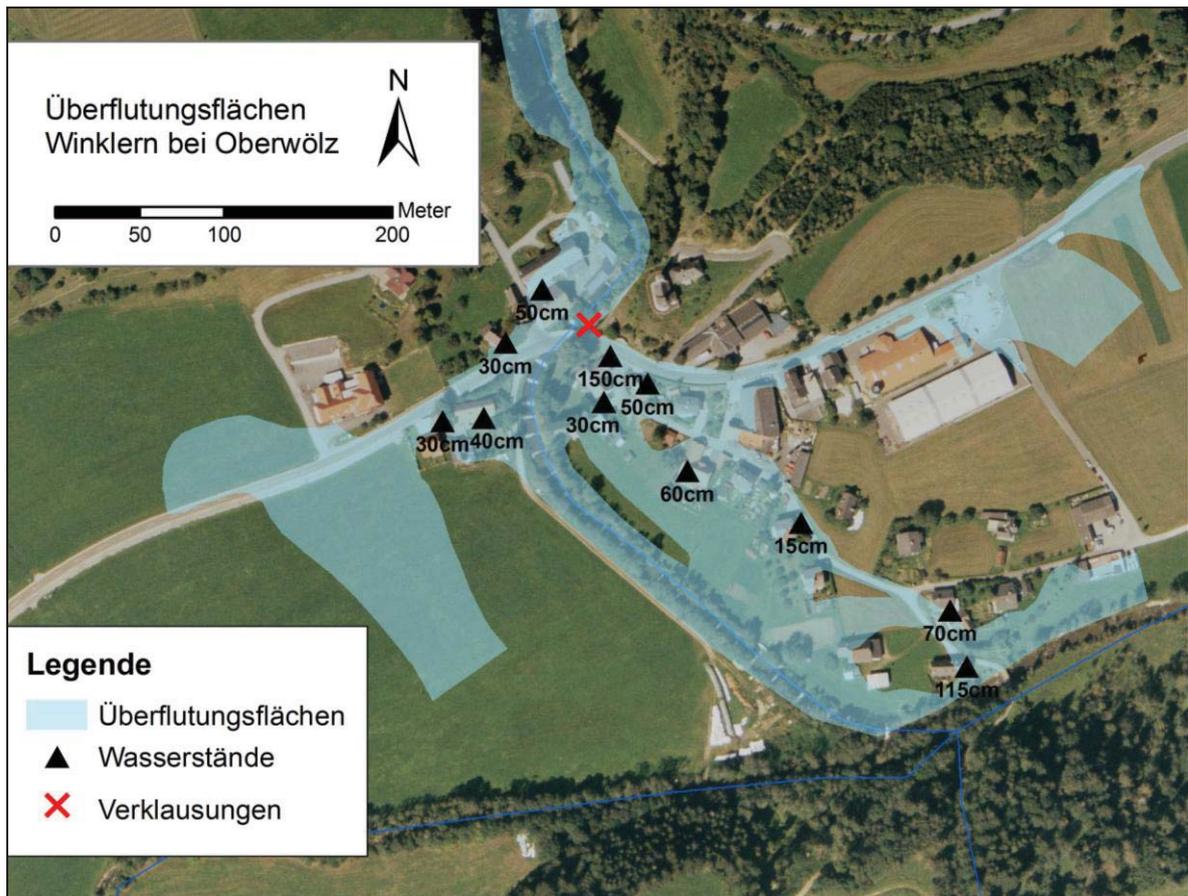
rechtsufrig zu einer massiven Beaufschlagung der Anwesen Fam. Kreditsch und Brunner. Der Bachaustritt setzte sich rechtsufrig bis über den Bereich der Volksschule fort und es wurden unterhalb der Landesstraße ein Großteil der landwirtschaftlichen Flächen beaufschlagt. Linksufrig erfolgte der Hauptstoß des Bachaustrittes bei der Landesstraßenbrücke in Richtung Anwesen Seiler und setzte sich über die Tiefenlinie des Zufahrtsweges über den Siedlungsbereich fort.

Abbildung 31: Überflutungsflächen Gemeinde Winklern bei Oberwölz

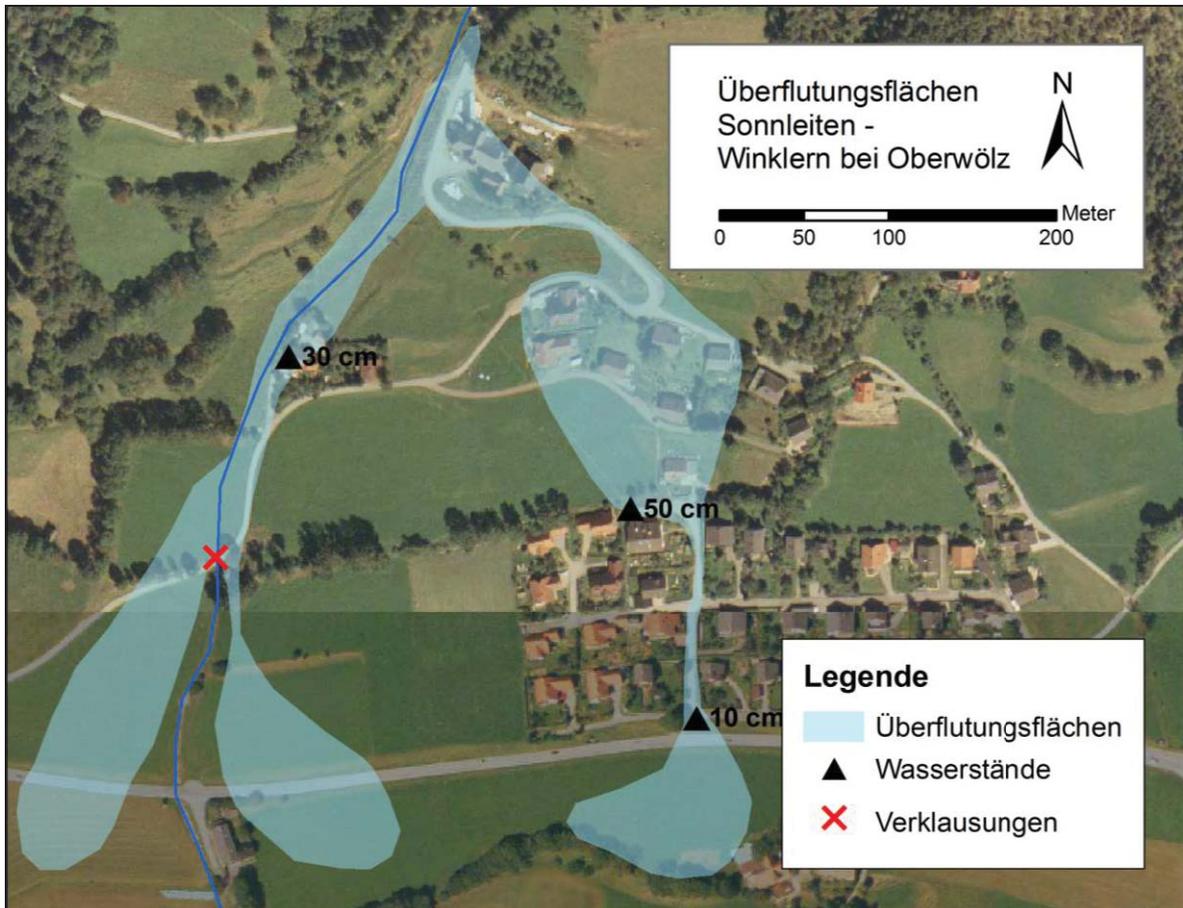
von den Überflutungen betroffen. Beim Durchlass bei hm 4,1 führte eine Verklauung zu einem rechts- und linksufrigen Austritt Bachaustritt, der die Wiese unterhalb bis über die Landesstraße überflutete. Zudem kam es in diesem Bereich zu großflächigen Schotterablagerungen.

Abbildung 32: Überflutungsflächen mit Wasserständen und Verklauungen der Ortschaft Sonnleiten

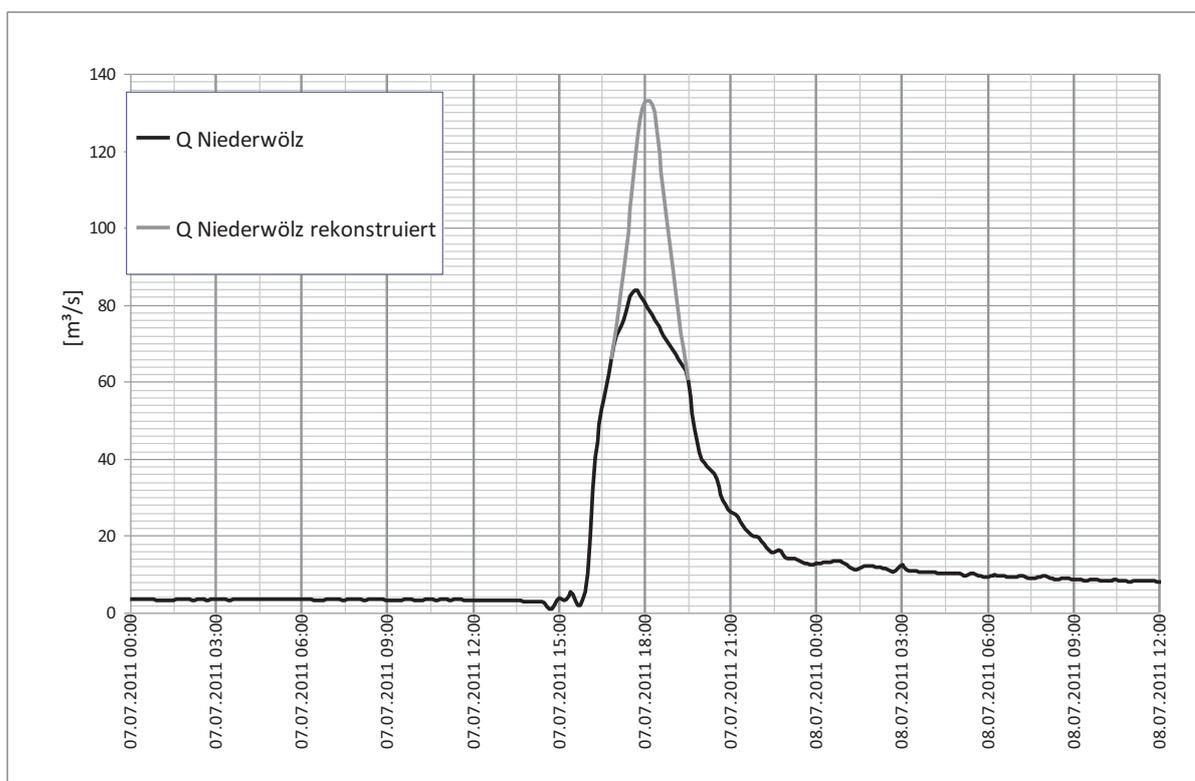
Eine Auswertung des Pegels am Wölzerbach bei Niederwölz ergab einen Anstieg des Abflusses um 16:00 Uhr und eine Abflussspitze um etwa 18:00 Uhr. Abbildung 33 zeigt die Pegelganglinie am Pegel Niederwölz. Die schwarze Linie stellt die tatsächlich aufgezeichneten Werte dar. Da jedoch beim Ereignis der Minimalabstand des Radarsensors zur Wasseroberfläche unterschritten wurde, war die Hochwasserspitze nicht richtig erfasst. Die rekonstruierte Ganglinie wurde vom Büro Hydroconsult in Rücksprache mit dem Hydrografischen Dienst Steiermark (FA19A) erstellt. Es kann jedoch davon ausgegangen werden, dass der Abfluss durch Auflandung geringer war als hier dargestellt.

Abbildung 33: Pegel Wölzerbach bei Niederwölz (Quelle: Hydroconsult)
