IAN REPORT 143

Ereignisdokumentation und Ereignisanalyse Wölzerbach Band 1: Ereignisdokumentation

Report 143:
Ereignisdokumentation und Ereignisanalyse Wölzerbach
Band 1: Ereignisdokumentation

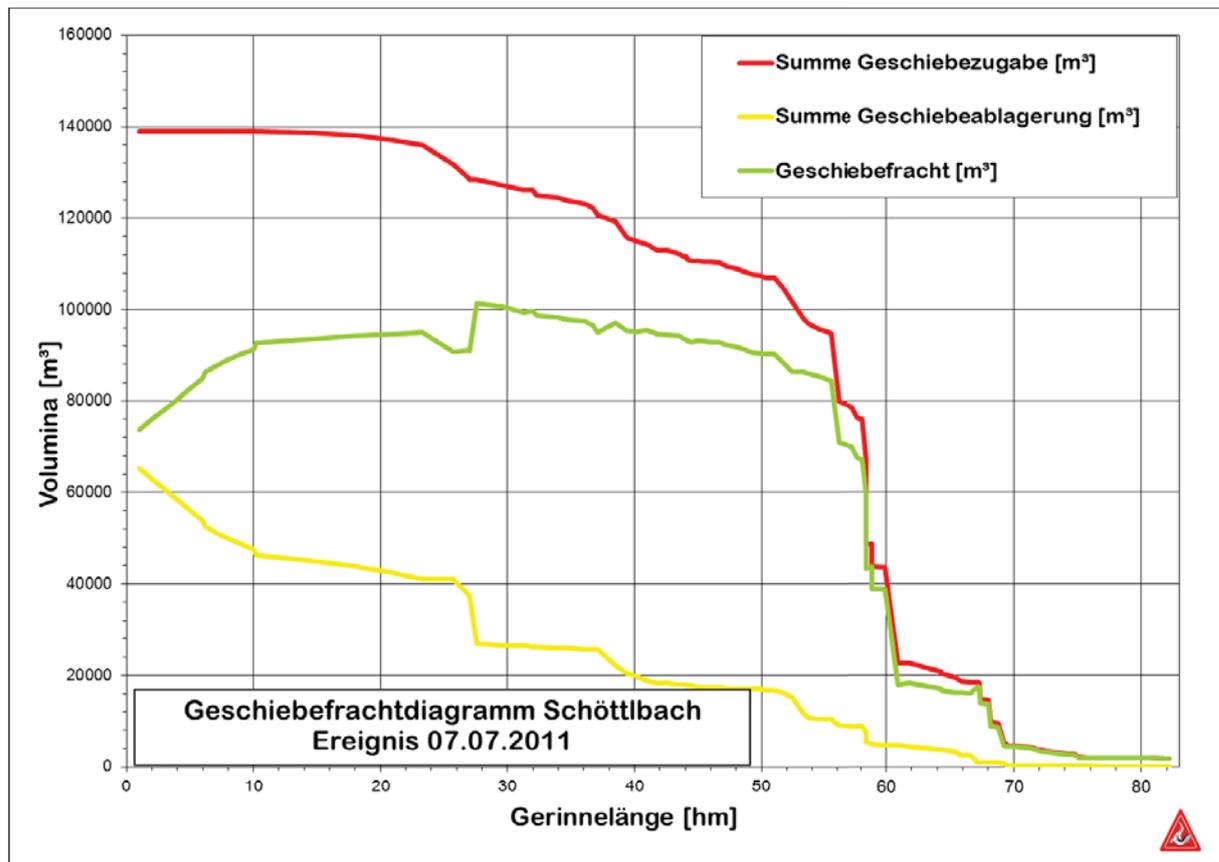
Im Unterlauf des Schöttlbaches im Bereich zwischen der Sperre bei hm 23,09 und der Mündung in den Wölzerbach kam es zu Anlandungen im Gerinne. Die von der WLW und BWV geräumten Kubaturen in diesem Bereich betragen rund 25.000 m³.

Abbildung 34: Geschiebefrachtendiagramm Schöttlbach

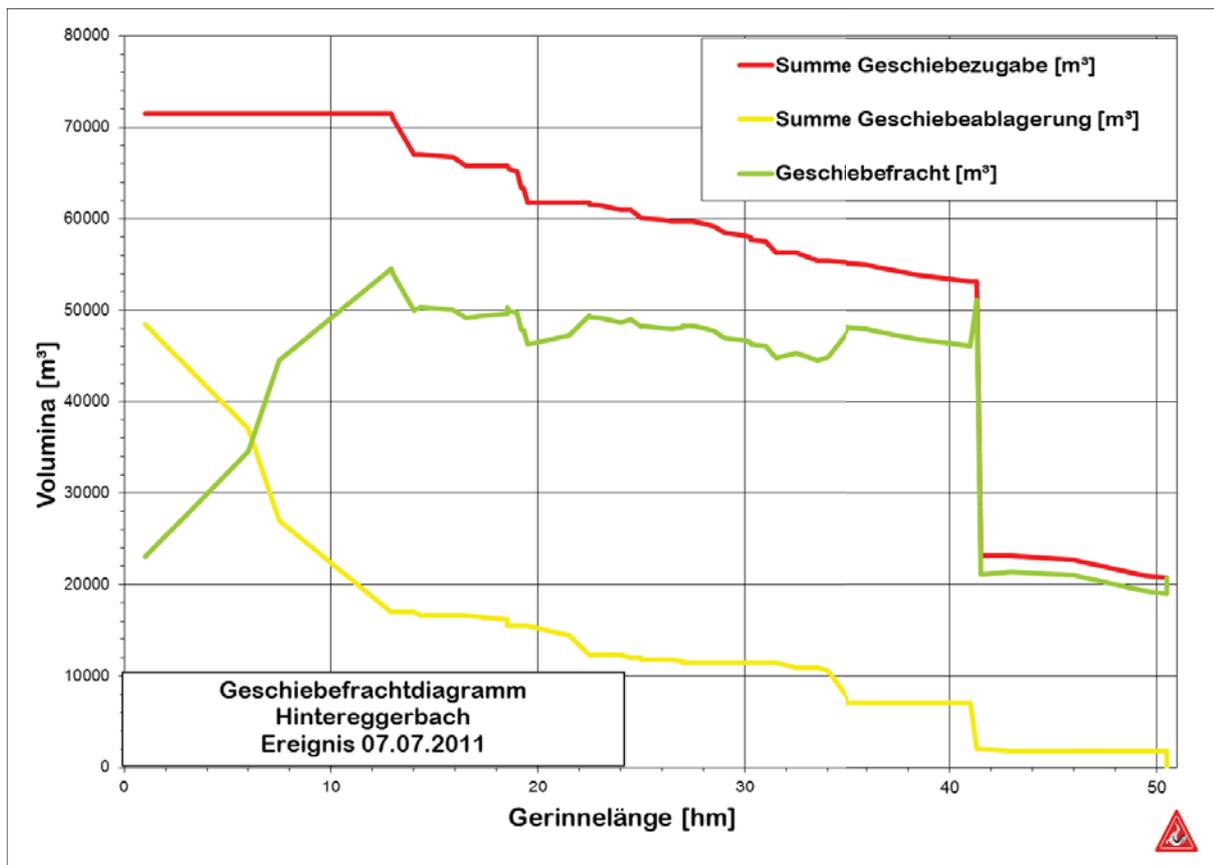
Die geräumte Geschiebemenge von der Sperre bis zur Mündung in den Wölzerbach beträgt rund 13.000 m³.

Abbildung 35: Geschiebefrachtdiagramm Hintereggerbach

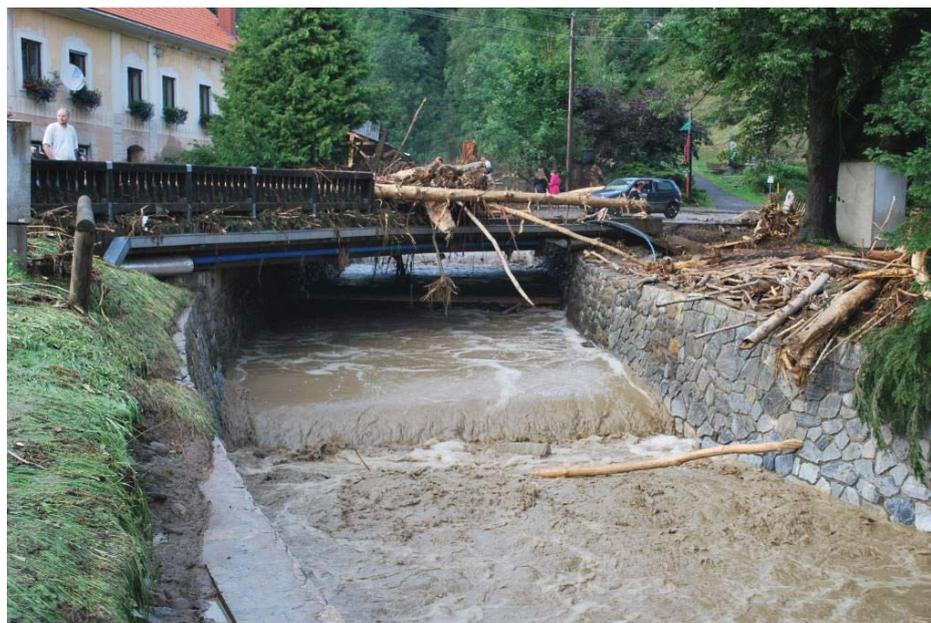
Im Einzugsgebiet des Hintereggerbaches wurden zusätzlich zum Wildholz die am Vorplatz des Sägewerks Reif (hm 38,5) gelagerten Rundhölzer mittransportiert. Durch die große Holzmenge kam es bei den kleineren Brücken im Mittellauf des Hintereggerbaches zu Verklausungen und in weiterer Folge Überflutungen und Geschiebeaustritten. Die Teilverklausung der Landesstraßenbrücke im Siedlungsgebiet von Winklern bei Oberwölz führte zu großflächigen Überflutungen und Schäden.

Abbildung 36: Hintereggerbach – Wildholzablagerungen bei Landesstraßenbrücke
(Quelle: WLW)

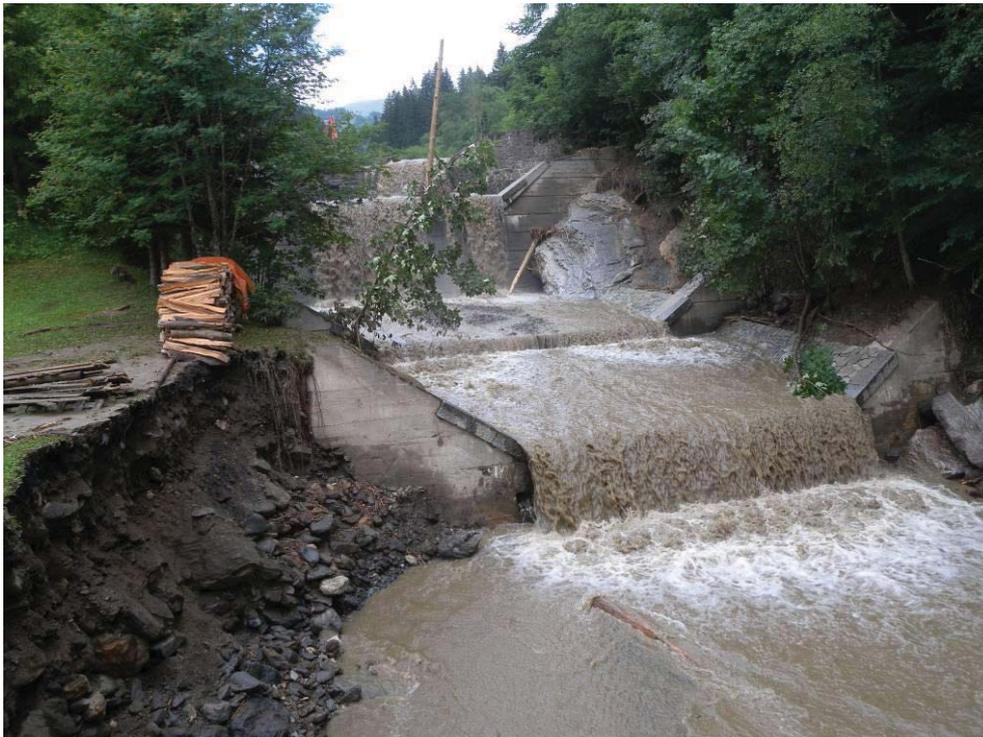
Vor dem Ereignis vom 7. Juli 2011 waren diese Sperren vollständig verfüllt. Im Zuge des Ereignisses wurden hier laut Schätzung der WLV aufgrund des Verlandungsgefälles dennoch ca. 5.000 m³ abgelagert. Infolge des hohen Abflusses wurden die Sperren links und rechts umflossen, was eine Erosion der darunterliegenden Seitenflanken zur Folge hatte. Orografisch rechts kam es zu einer massiven Seitenerosion, die Teile eines Wohnhauses zerstörte.

Abbildung 37: Schöttlbach - Sperre mit Vorsperre und Sohlgurt sowie Bogensperre bei hm 25,7

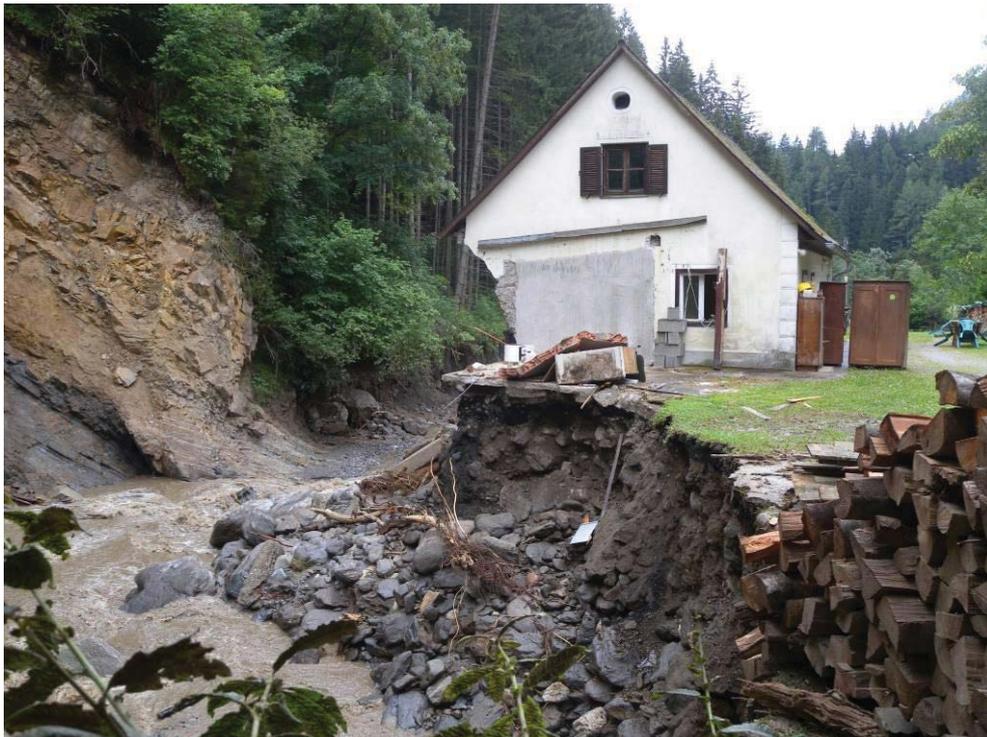
Abbildung 38: Schöttlbach - Blick bachabwärts der Sperre bei hm 25,7, massive Seitenerosion

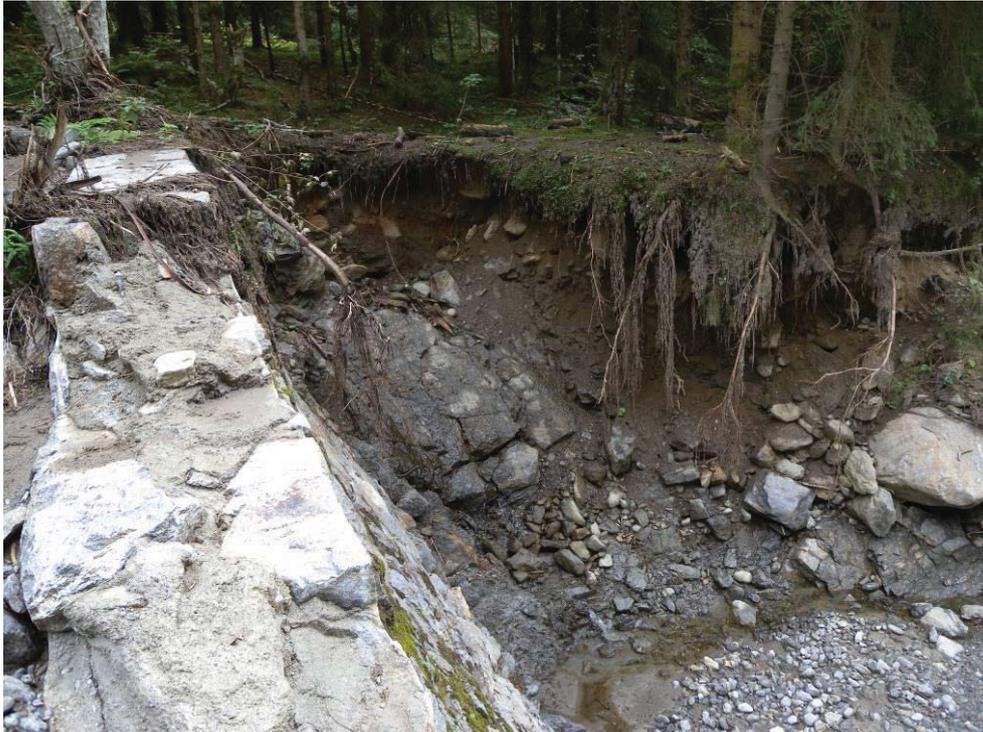
Beim Ereignis wurde die Sperre hinterfüllt, es gibt jedoch keine Informationen zu einer Vorverfüllung. Durch die Auflandung im Sperrenvorfeld fand der Abfluss orografisch links über die Flügel statt, was in einer Freilegung des Flügels sowie in weiterer Folge in Seitenerosion resultierte.

Abbildung 39: Schöttlbach - Seitenerosion unterhalb der Sperre bei hm 37,1

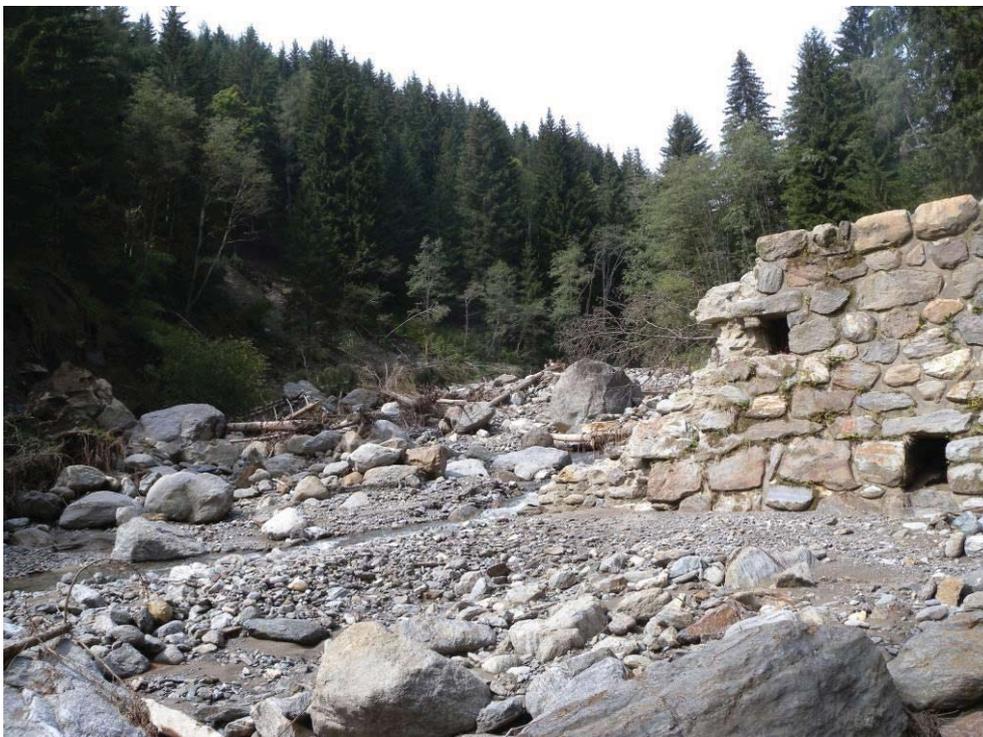
Die Steinsperre bei hm 52,4 war bereits im Jahr 1997 zerstört, beim Ereignis waren noch Fragmente vorhanden.

Abbildung 40: Schöttlbach - Fragmente der zerstörten Steinsperre bei hm 52,4

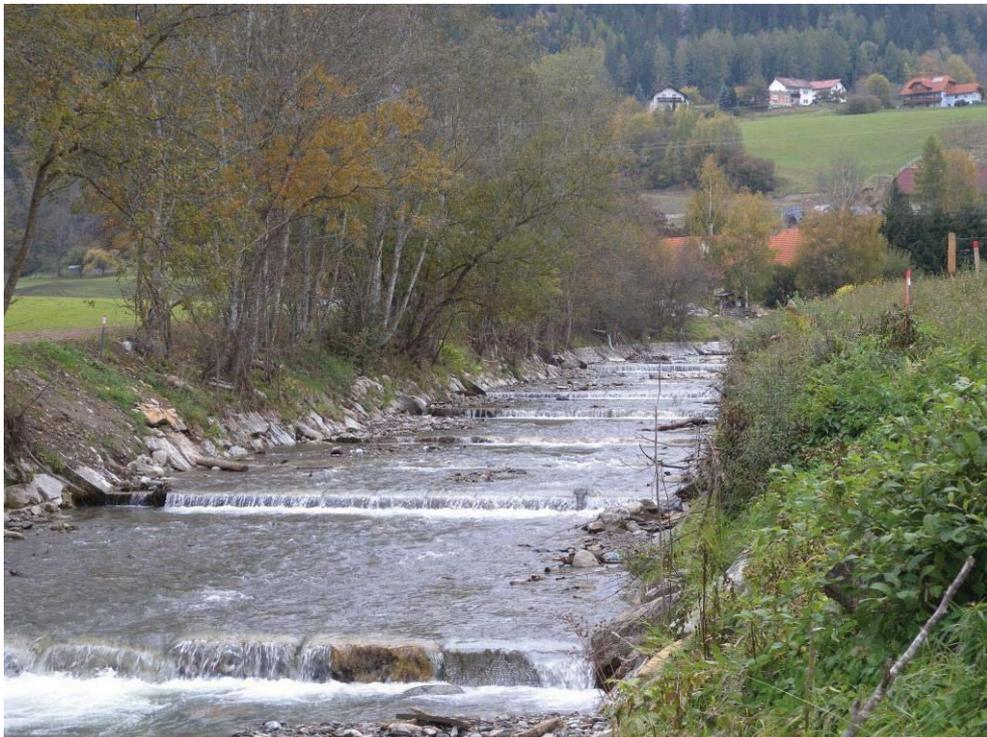
Zwischen hm 0,0 und hm 5,0 befinden sich 11 Steingrundschwellen aus den Jahren 1947 – 1950. In diesem Abschnitt fand beim Ereignis aufgrund des geringen Gefälles Auflandung statt.

Abbildung 41: Hintereggerbach - Steingrundschwellen zwischen hm 0,0 und 5,0

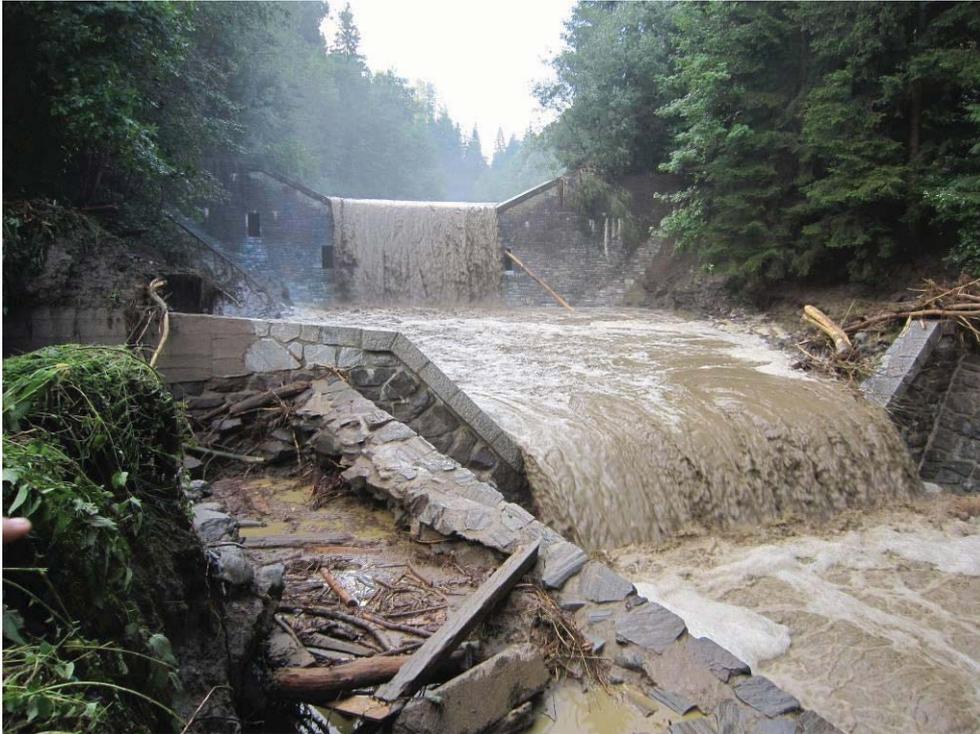
Aufgrund der Ablagerungen wurde die Sperre seitlich umflossen, wodurch Material hinter den Ufermauern erodiert wurde. Die Überflutung setzte sich über das rechtsufrig gelegene Grundstück fort.

Abbildung 42: Hintereggerbach - Sperre bei hm 5,5 mit Erosion der Ufermauern

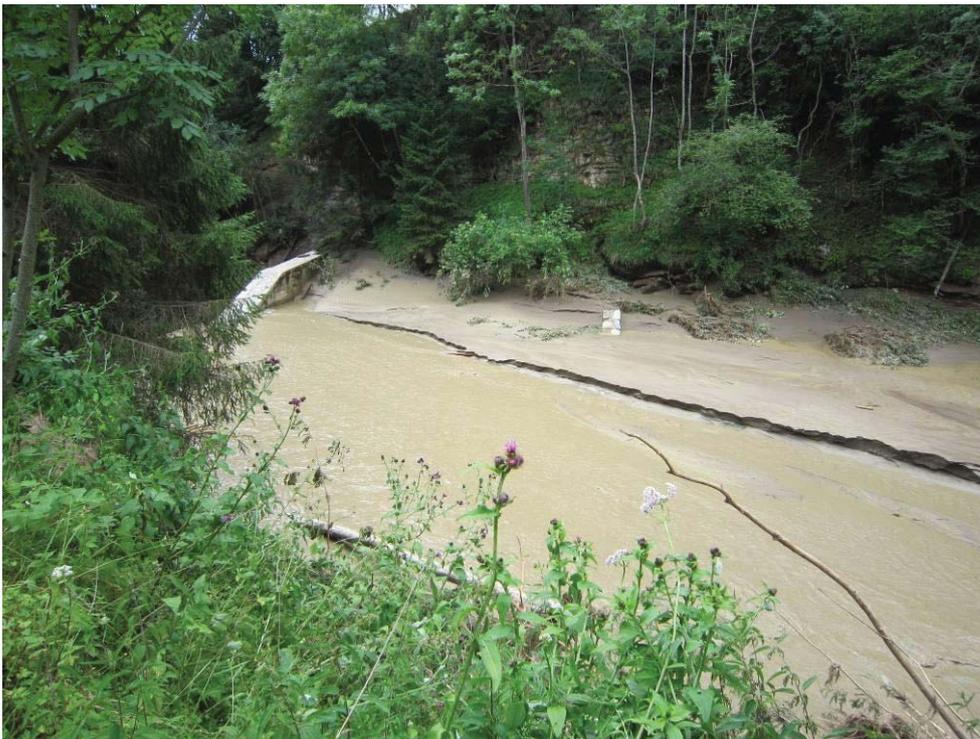
Abbildung 43: Hintereggerbach - Verlandungsraum der Sperre bei hm 5,5 mit kaum sichtbarer Vorsperre

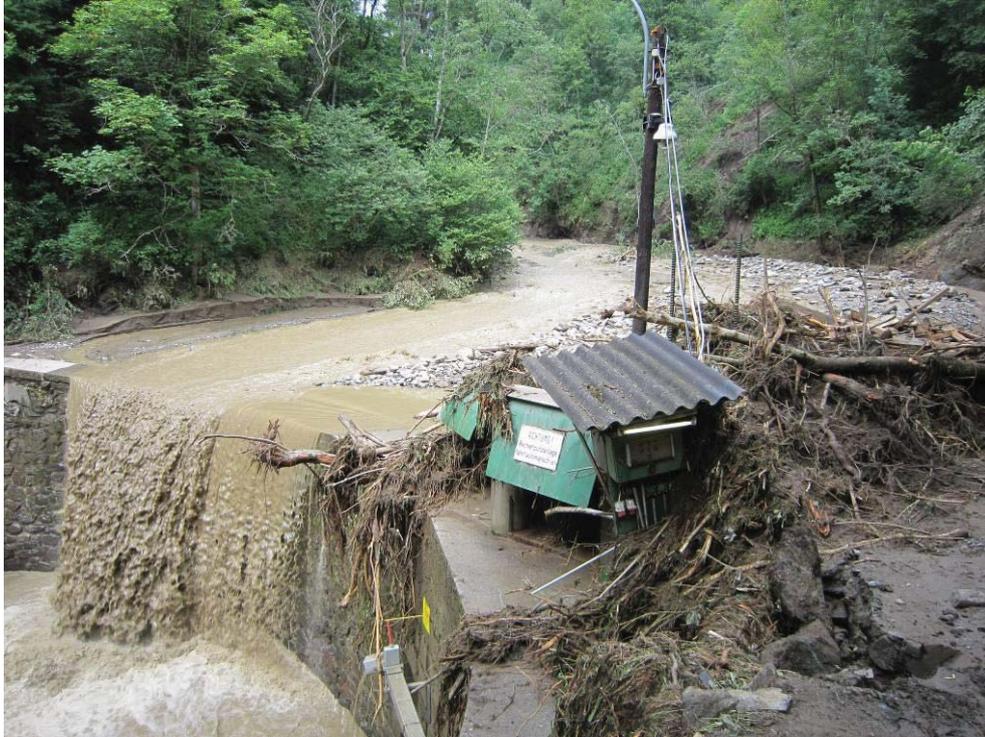
Die „Brunnensperre“ bei hm 7,9, die zum Anlagenbereich eines Kraftwerks gehört, war laut WLIV vor dem Ereignis geräumt. Beim Ereignis wurde diese Sperre vollständig verlandet und ca. 8.000 bis 10.000 m³ Geschiebe abgelagert.

Abbildung 44: Hintereggerbach - Brunnensperre bei hm 7,9

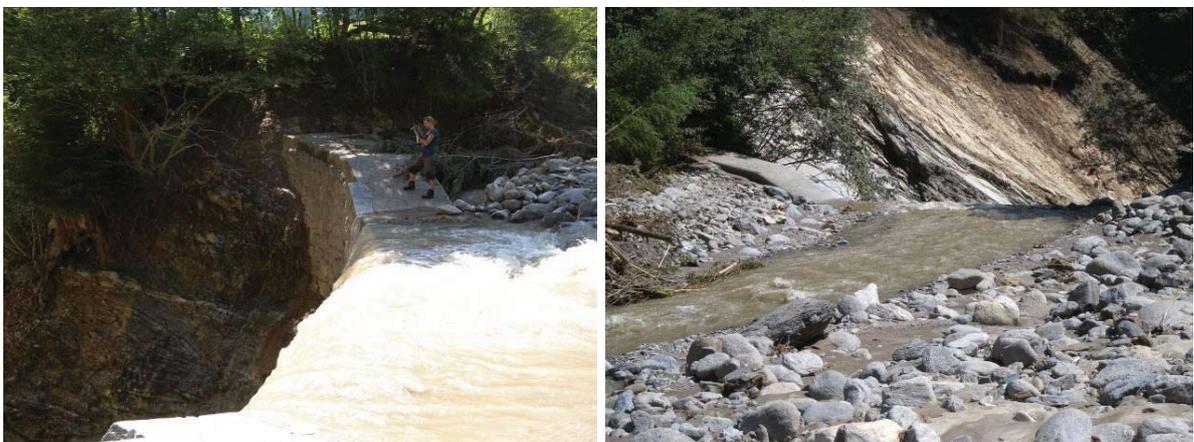
Bei hm 33,9 befindet sich eine Steinsperre in Zementmörtel. Diese Sperre war ebenfalls vollständig mit Geschiebe verfüllt. An den Flanken trat Seitenerosion auf, aufgrund des anstehenden Festgesteins war das Erosionspotenzial hier aber gering.

Abbildung 45: Hintereggerbach - Sperre bei hm 33,9

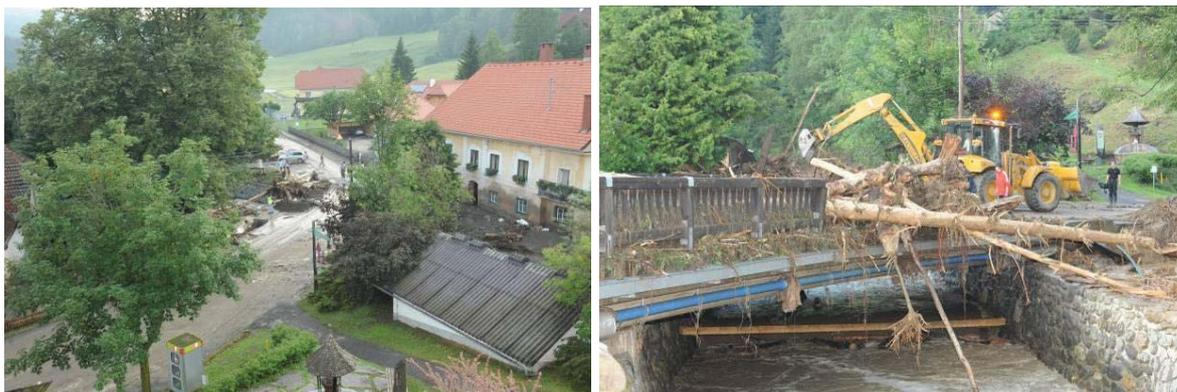
Das landwirtschaftliche Anwesen der Familie Ammer befindet sich an der Hauptstraße auf der orografisch rechten Seite direkt bei der Brücke über den Hintereggerbach. Laut Berichten der Geschädigten wurde das Areal mit einer maximalen Abflusshöhe von 2,00 Metern überschwemmt. Wohnhaus, Garage, Schweinestall und Stall wurden überflutet, eine Laube komplett weggerissen. Der gesamte Keller, sowie das Erdgeschoss waren bis zu einer Höhe von 2.00 m unter Wasser. Der gesamte untere Wohnbereich (EG) war unbewohnbar gemacht worden und musste trockengelegt bzw. totalsaniert werden.

Abbildung 47: Hintereggerbach: Teilverkläuserung der Landesstraßenbrücke beim Anwesen Ammer (Quelle: Wieser)

(Laut Information eines Interviewpartners gab es seitens der Bevölkerung einen Antrag zur Bearbeitung der an der Hauptstraße gelegenen Brücke über den Hintereggerbach. Die Umsetzung war für Juni dieses Jahres geplant, konnte aber aufgrund Geldmangels nicht durchgeführt werden)

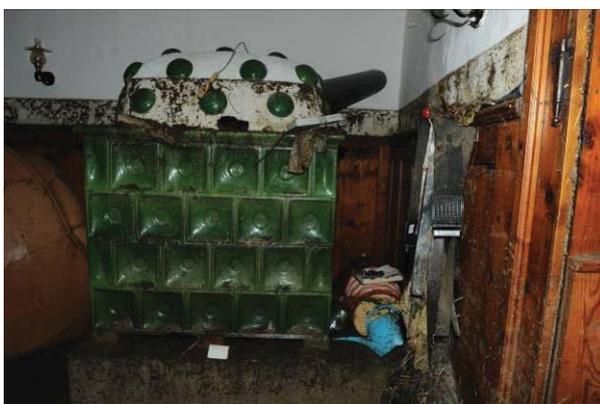
Abbildung 48: Hintereggerbach: Anwesen Ammer, Anschlaglinie EG, Wohnraum (Quelle: WLV)

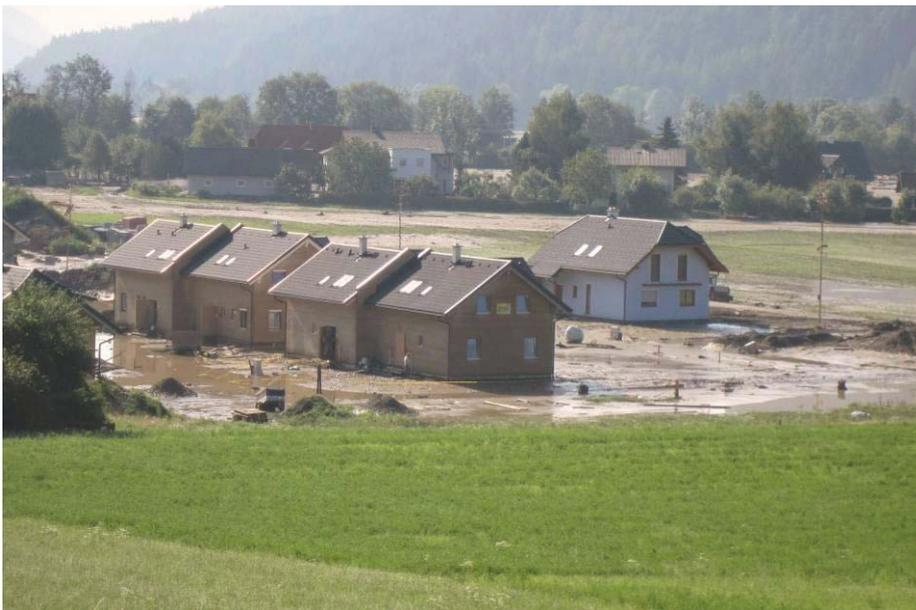
Weiter in Richtung Osten liegt der Ortsteil Mainhartsdorf, wo es vorwiegend Flurschäden an den landwirtschaftlichen Nutzflächen gab. Weiters wurden viele landwirtschaftliche Gebäude (Stallgebäude, Nebengebäude) überflutet, sowie die Keller von Wohnhäusern überflutet. Es gab vorwiegend Schäden an Einrichtungen und elektrischen Geräten, Heizanlagen bzw. Werkzeug.

Abbildung 49: Überflutungsfläche neue Siedlung Mainhartsdorf (Quelle: Knapp)

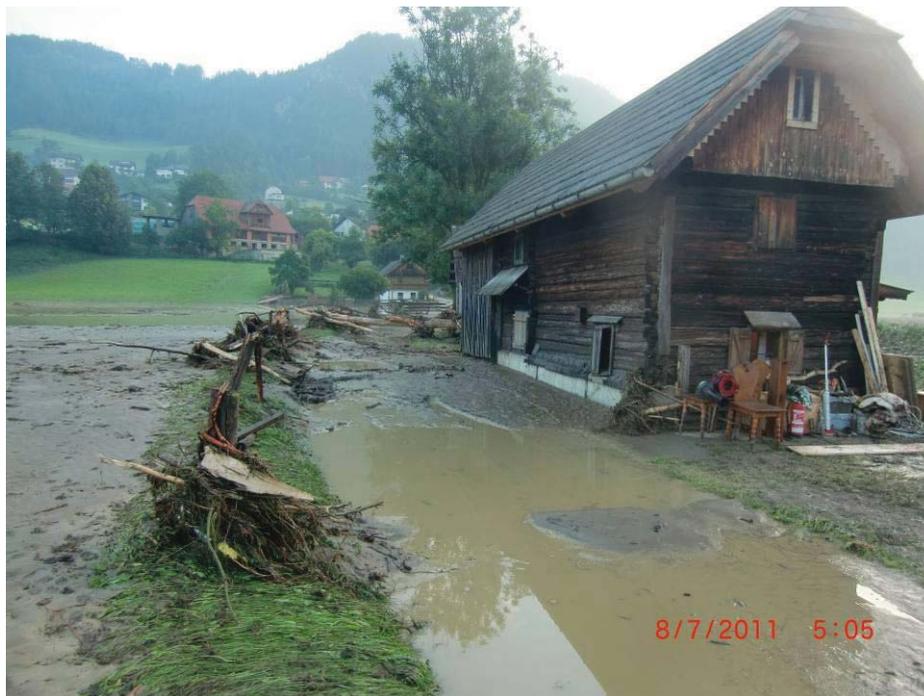
Der Wasserstand erreichte in etwa die Mitte der bergaufwärts führenden Straße. Ein Ferienholzhaus in unmittelbarer Umgebung des Hofes, welches sich unter der Straße befindet, wurde durch den hohen Wasserstand stark betroffen. In das ebenerdige Holzhaus konnte über den tiefer gelegenen Eingang das Wasser bis zu einer Höhe von 1.20 m eindringen und die komplette Einrichtung und den Innenausbau zerstören.

Abbildung 50: Überflutungsfläche Wieden – Ferienholzhaus (Quelle: Angerer)

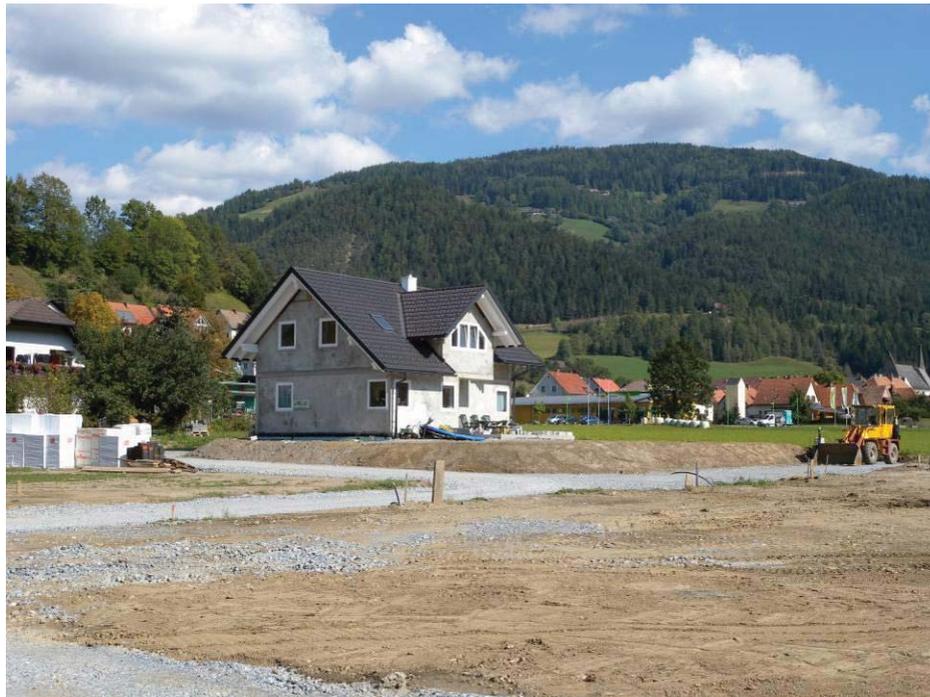
Lediglich ein Haus – Grundstück 234/11 - war nicht betroffen; dieses wurde um ca. 1.00 Meter höher gebaut als der Rest der Siedlung.

Abbildung 51: Untere Schütt – Siedlung: Überhöht gebautes Einfamilienhaus

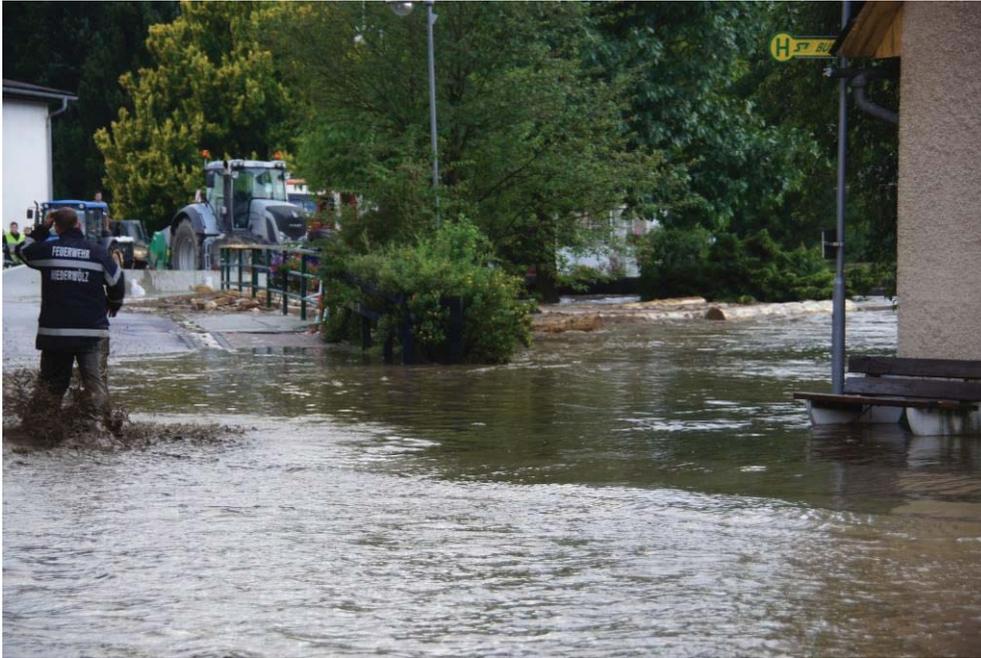
Laut Information der Bevölkerung und der Gemeinde lag die Hauptursache der Überflutungen darin, dass ca. 3000 Festmeter Holzstämmen des Sägewerkes RainerTimber GesmbH vom Bach mittransportiert wurden, da die Lagerung der Holzstämmen nahe dem Gerinne erfolgte. Dadurch wurde die Brücke verklaust, was zu Überflutungen und Geschiebeablagerungen führte. Lt. Info erfolgte die Lagerung des Nutzholzes nach den geltenden gesetzlichen Bestimmungen und Auflagen. In Niederwölz wurden die Objekte nahe dem Gerinne bzw. der Brücke, wie das Wohnhaus und die Werkstätte Trebse und das Gasthaus Bacher im Erdgeschoß bzw. Kellerbereich stark überflutet.

Abbildung 52: Niederwölz: Verklausung Wölzerbachbrücke (Quelle: Gemeinde)

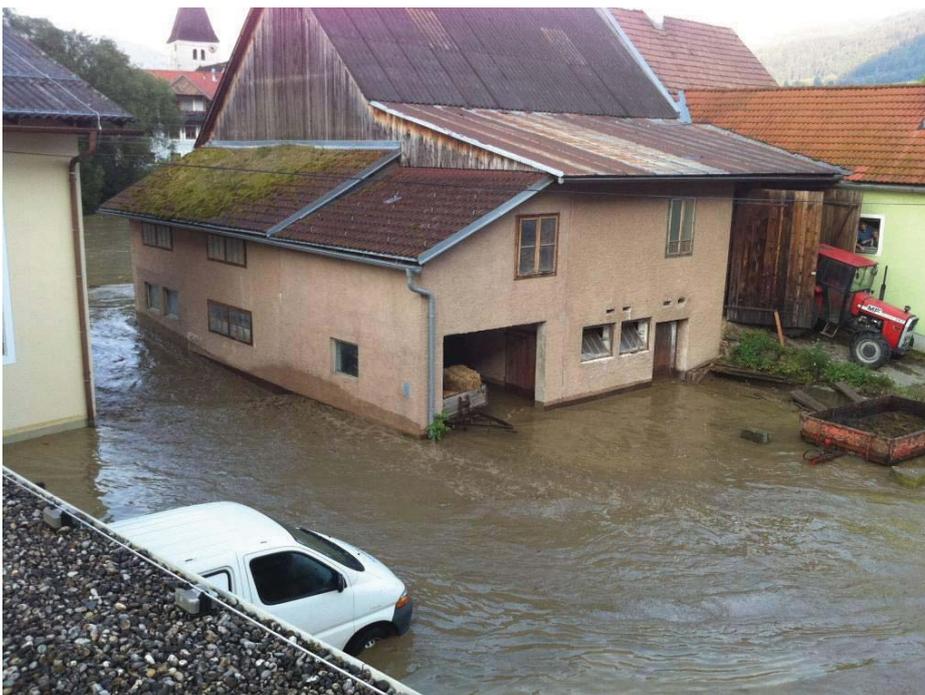
Der bei der ersten Brücke übertretende Wölzer Bach überflutete auch die westlich des Baches gelegenen Betriebe und Wohnhäuser: Besonders betroffen war die Tischlerei Gruber samt Werkstätten, Garagen und Lagerhallen.

Abbildung 53: Niederwölz: Tischlerei Gruber Niederwölz – Anschlaglinie (Quelle: Gruber)

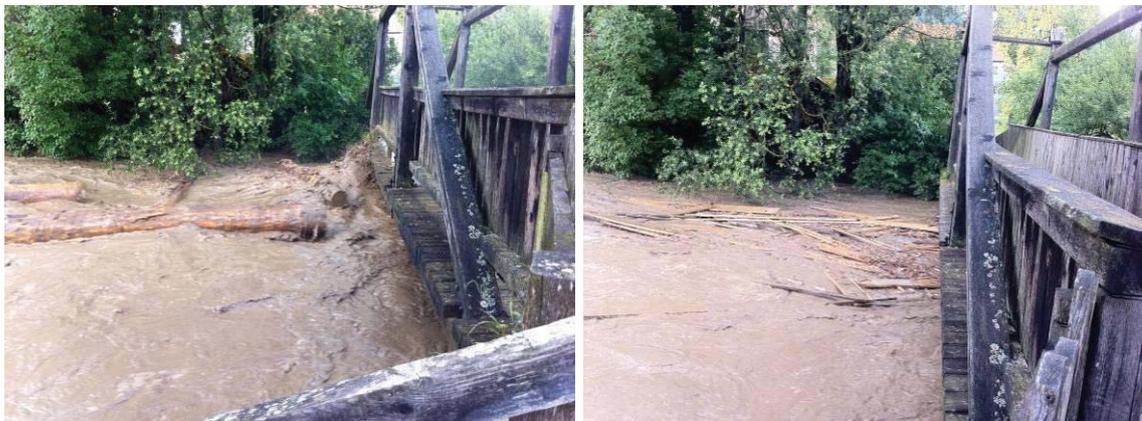
Abbildung 54: Niederwölz: Schwemmholz – Holzbrücke (Quelle: Gruber)

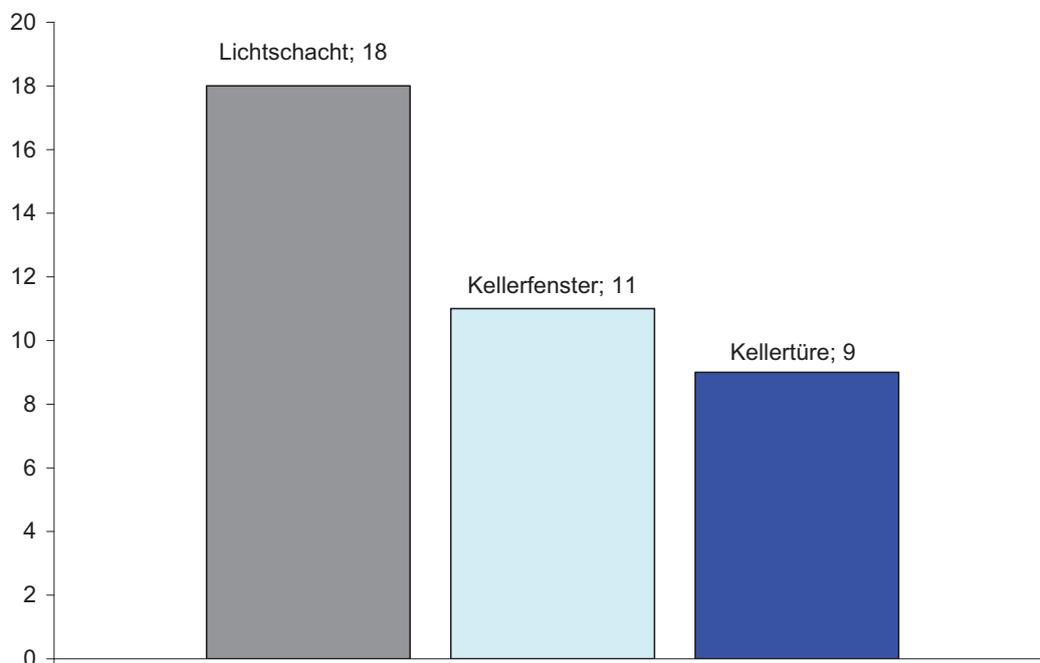
Abbildung 56: Haupteintrittsort des Wassers (Schlamm) bei Schäden im Keller

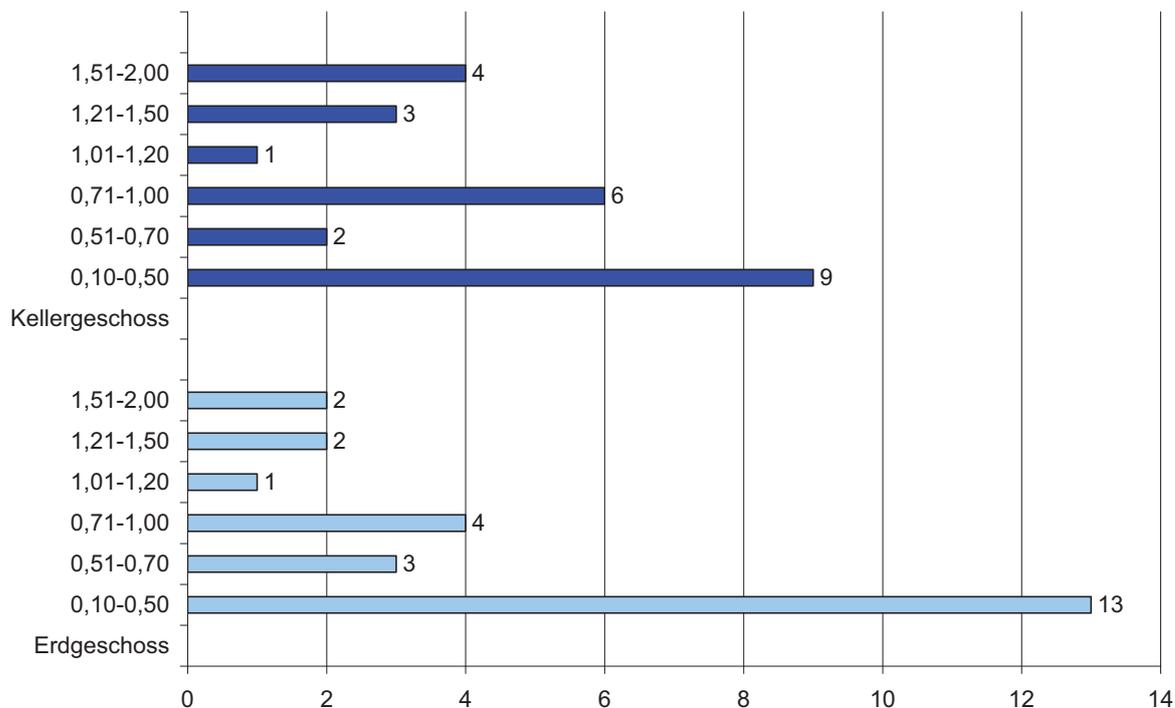
Kellergeschoß machte diese Klasse 36% der Fälle, im Erdgeschoß 52% der Fälle aus. Abbildung 57 zeigt die Anschlagshöhen in Keller- bzw. Erdgeschoß mit der jeweils aufgenommenen Anzahl.

Abbildung 57: Anschlagshöhen [m] Kellergeschoß und Erdgeschoß

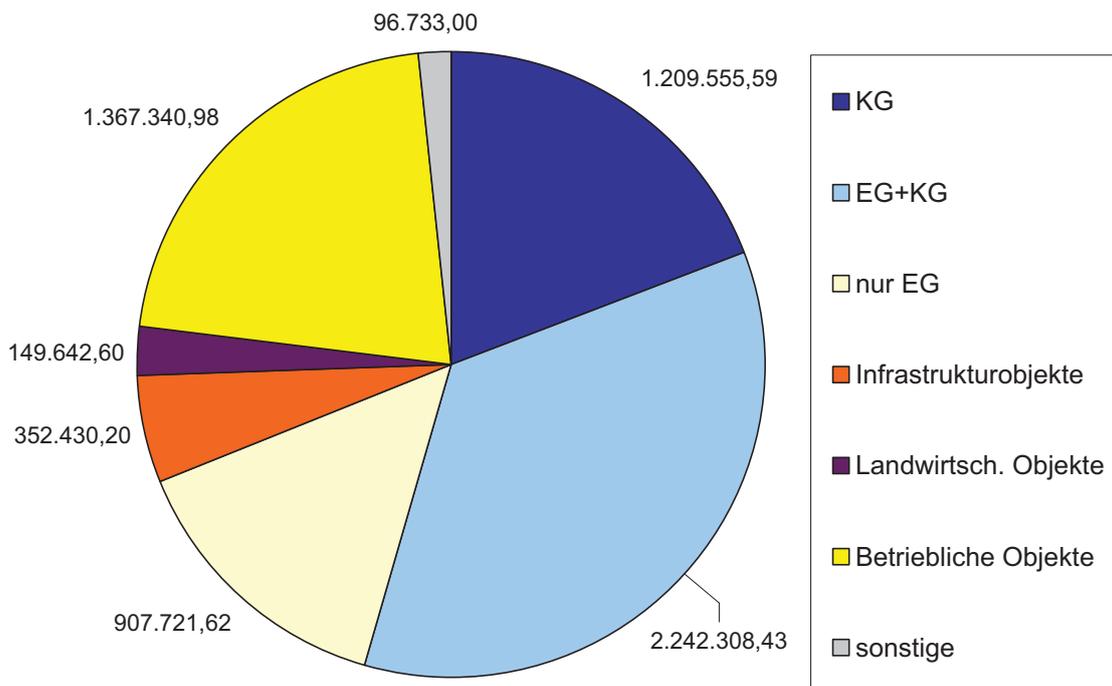
Abbildung 57 zeigt die Aufstellung der monetären Schadenssummen nach Schadensort. Insgesamt wurden Schäden in einer Höhe von rund 6.300.000 € aufgenommen. Den Hauptteil machen Objekte mit Schäden im Erdgeschoß und Keller aus (35 %), weiters betriebliche Objekte (22%) sowie Objekte mit Schäden nur im Keller (19 %) aus.

Abbildung 58: Aufstellung der monetären Schäden nach Schadensort

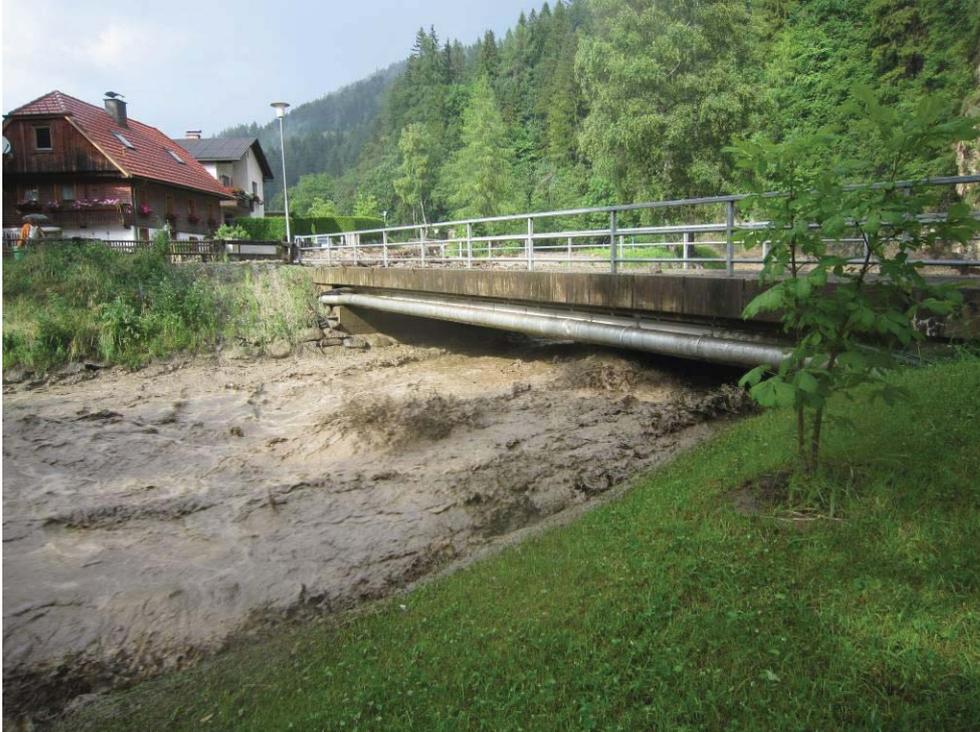
Fotobeilage 1: Hochwasserabfluss bei ehemaliger Kompetenzgrenze (hm 14,7) (Quelle: WLV)

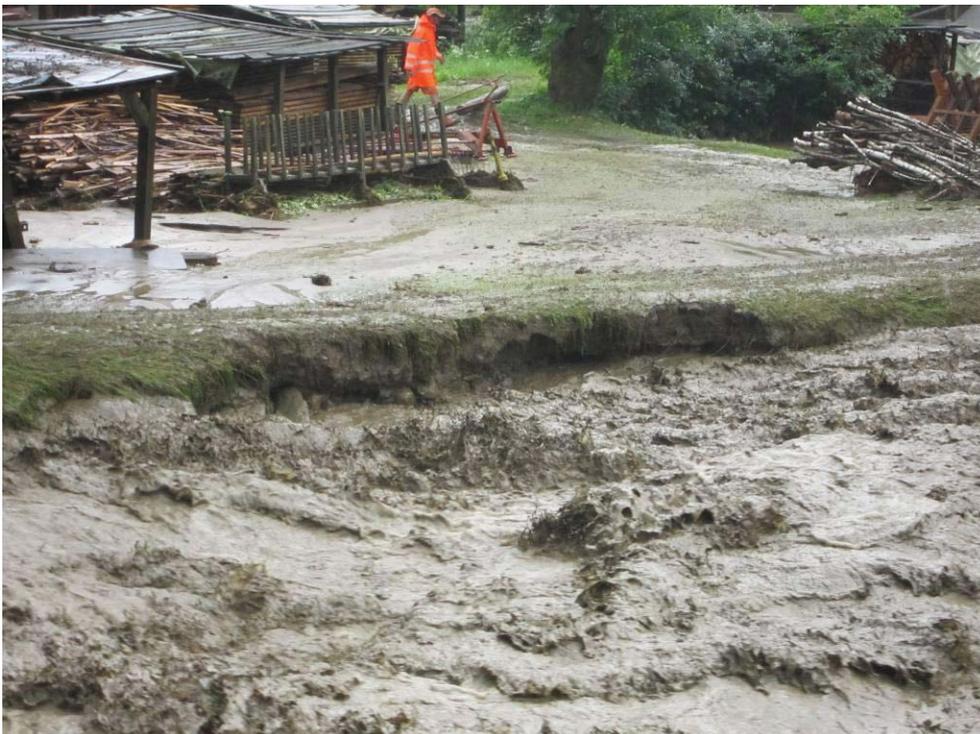
Fotobeilage 2: Hochwasserabfluss Siedlungsbereich Oberwölz Stadt (Quelle: WLV)

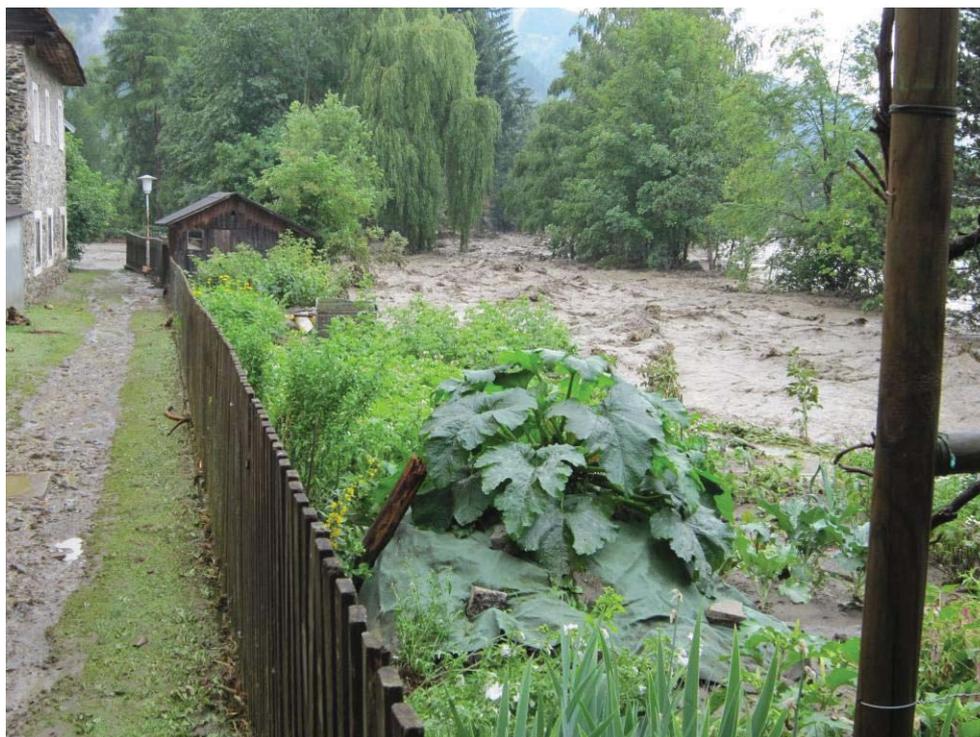
Fotobeilage 3: Hochwasserabfluss Bereich Oberwölz Stadt (Quelle: WLV)

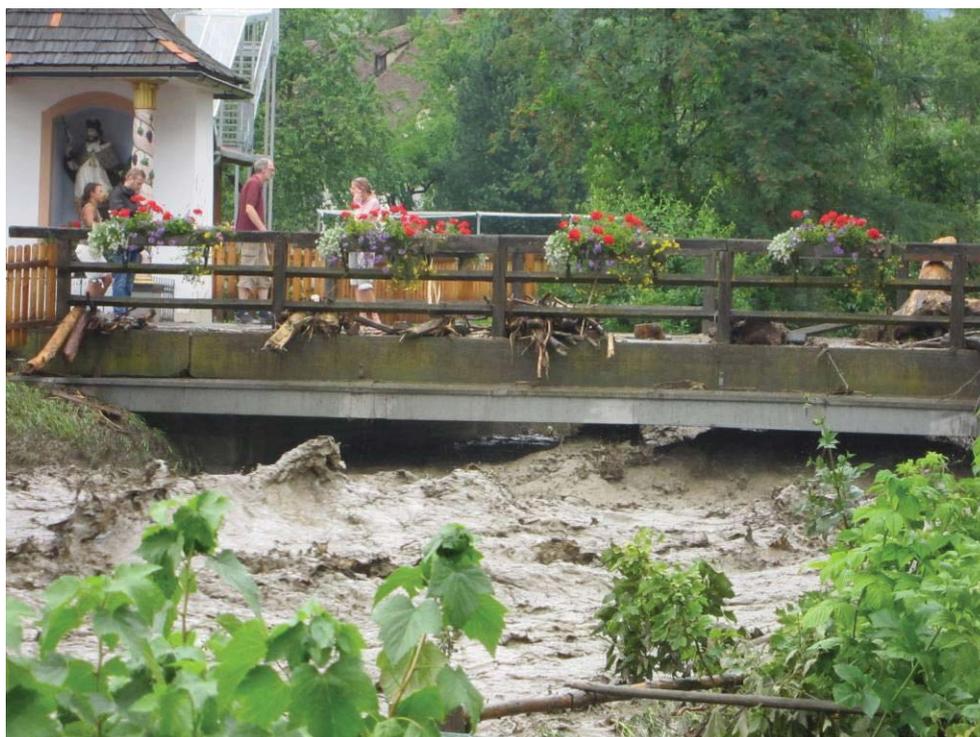
Fotobeilage 4: Hochwasserabfluss Oberwölz Stadt (Quelle: WLV)

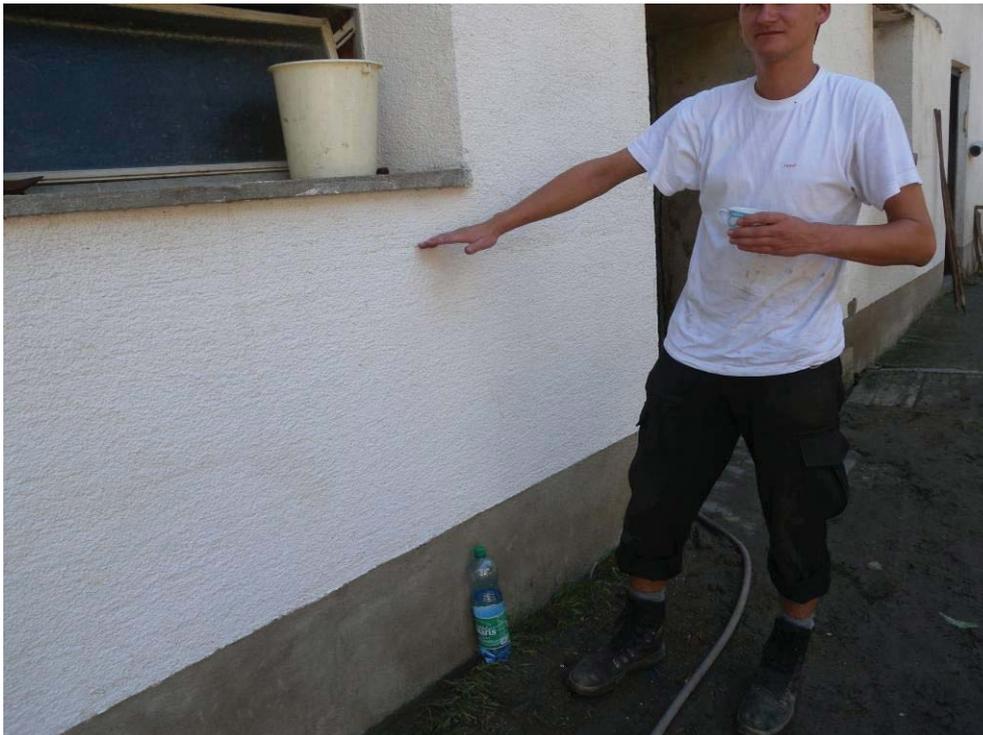
Fotobeilage 5: Anschlaghöhe Oberwölz Stadt – unterhalb Brücke (hm 14,7)

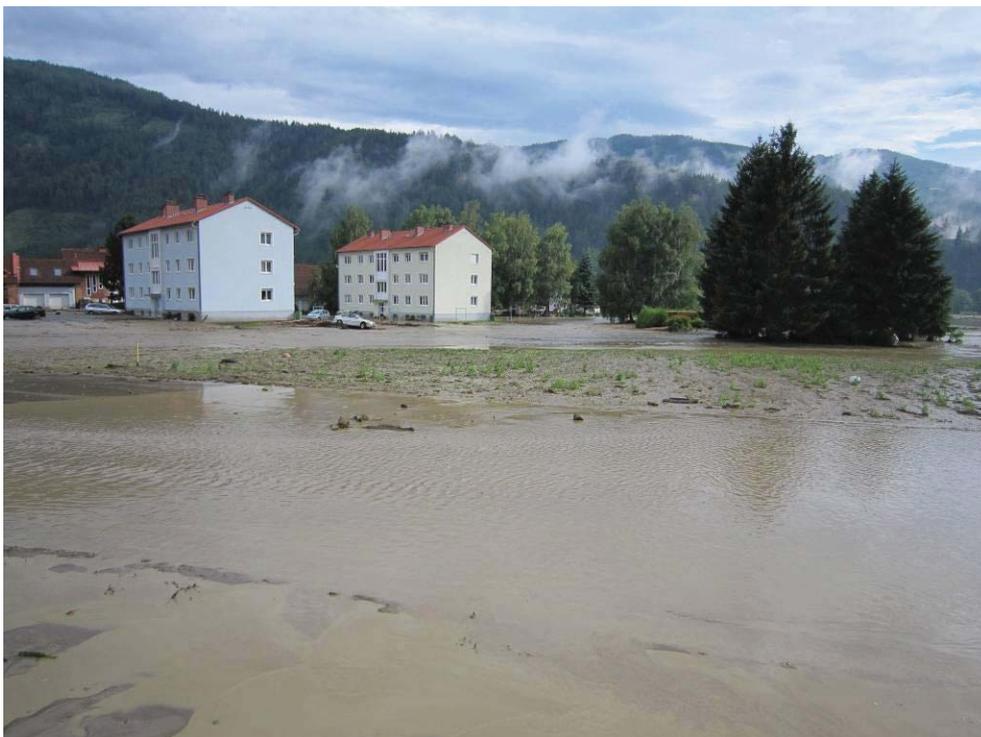
Fotobeilage 6: Überflutungsfläche Oberwölz Stadt unterhalb Landesstraße (Quelle: WLV)

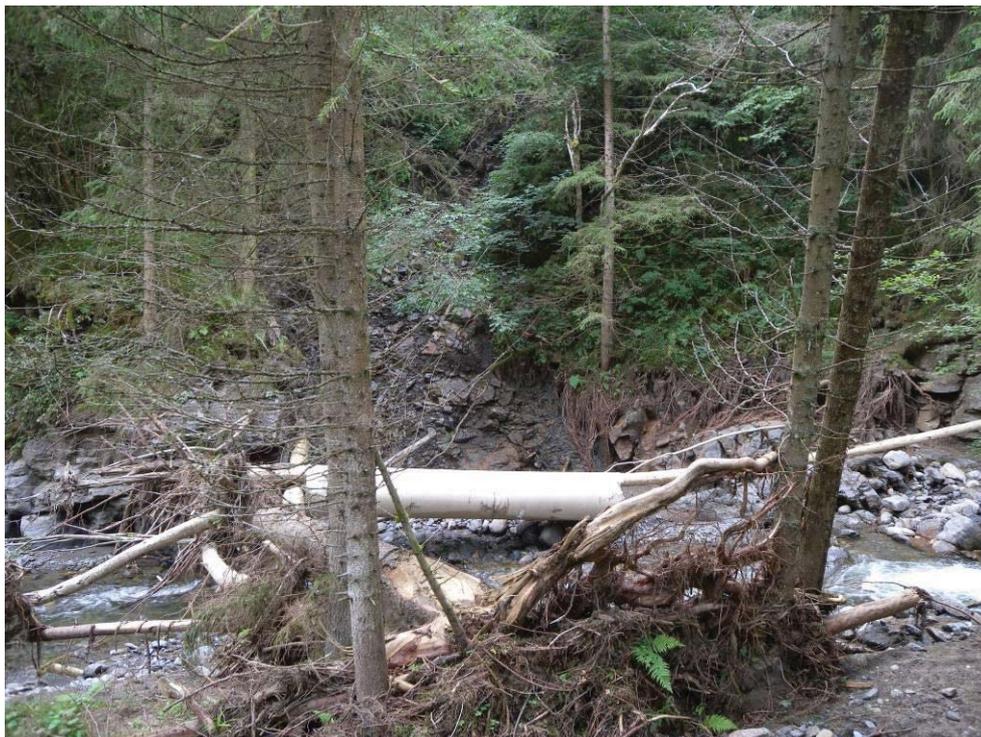
Fotobeilage 7: Schöttlbach Mittellauf – durch Geschiebetransport abgeschältes Wildholz im Gerinne
