IAN REPORT 143

Ereignisdokumentation und Ereignisanalyse Wölzerbach Band 1: Ereignisdokumentation

Report 143:
Ereignisdokumentation und Ereignisanalyse Wölzerbach
Band 1: Ereignisdokumentation

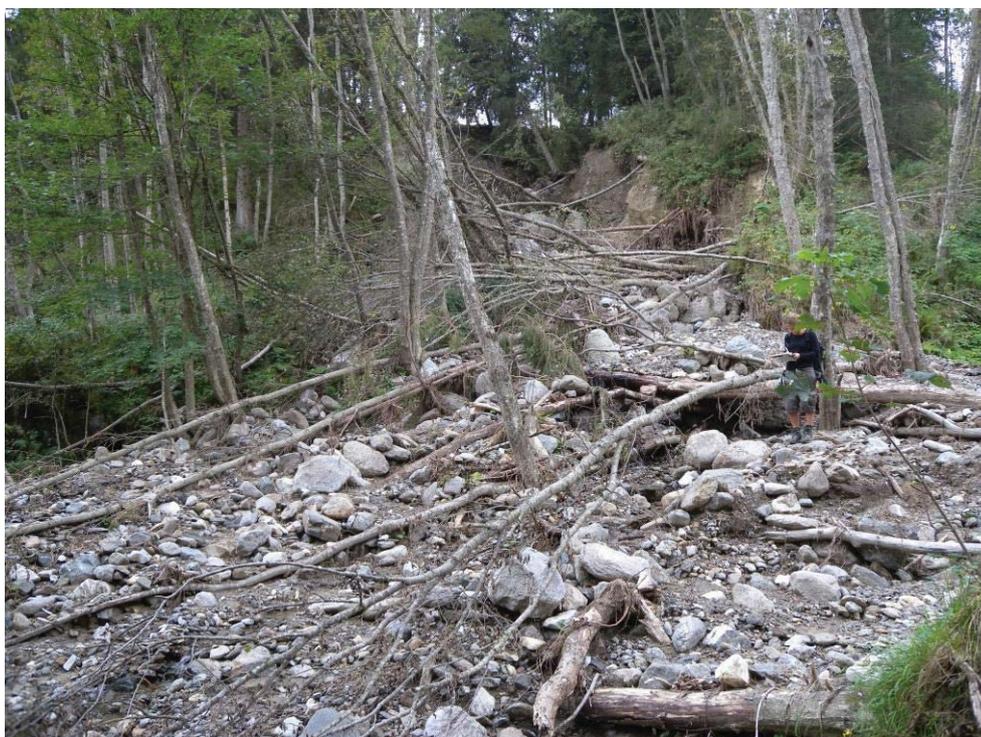
Fotobeilage 8: Schöttlbach Mittellauf – Zubringer mit Gerinneerosion und Ablagerung im Mündungsbereich

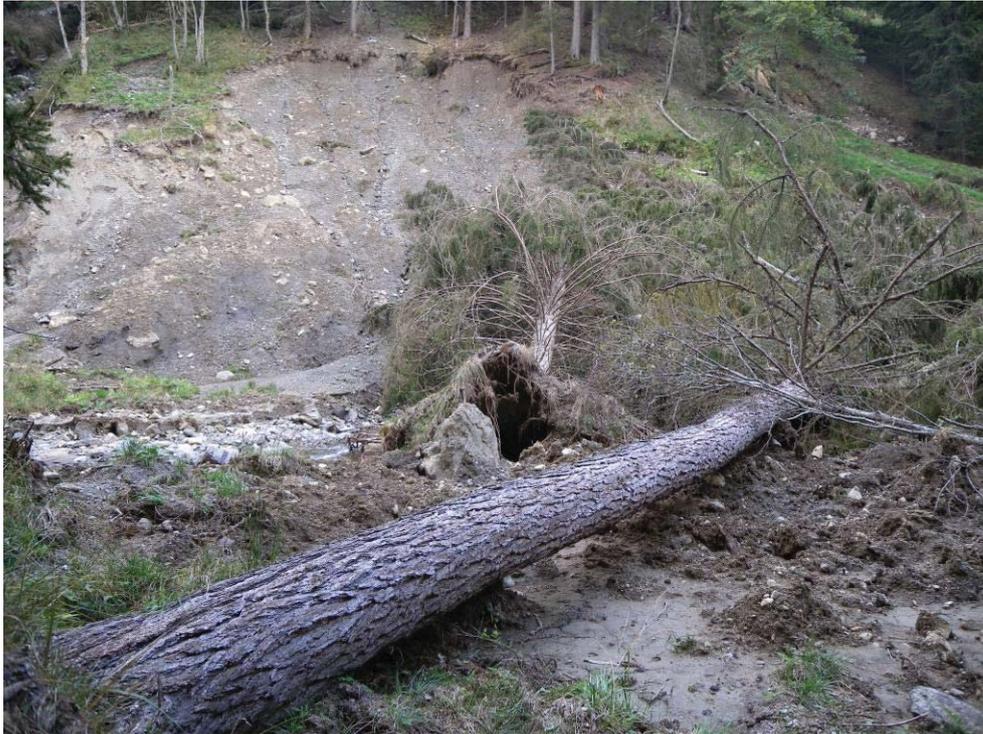
Fotobeilage 9: Schöttlbach Mittellauf – Anbruch

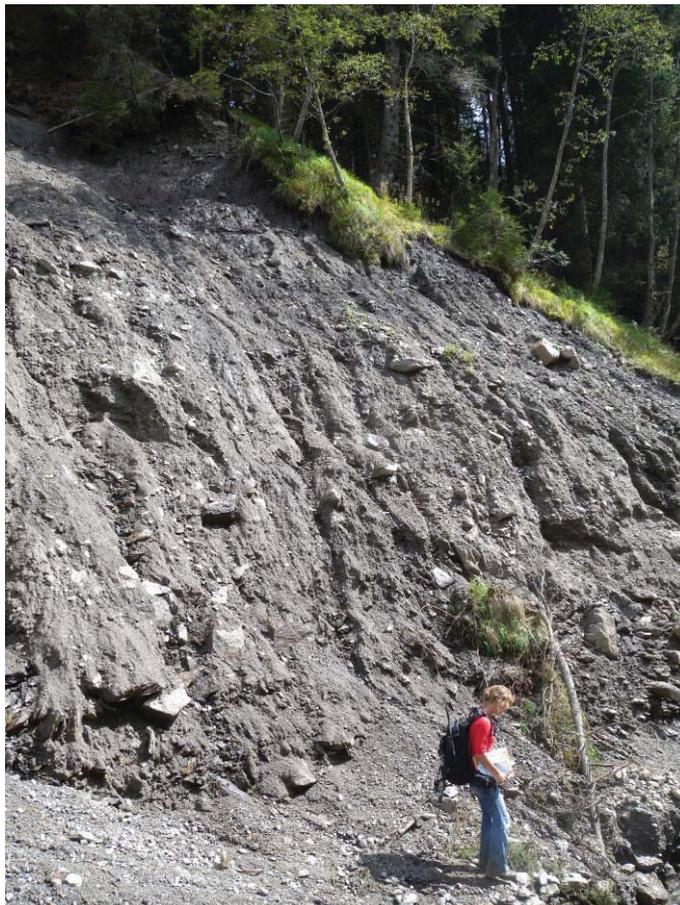
Fotobeilage 10: Schöttlbach Mittellauf – Anbruch

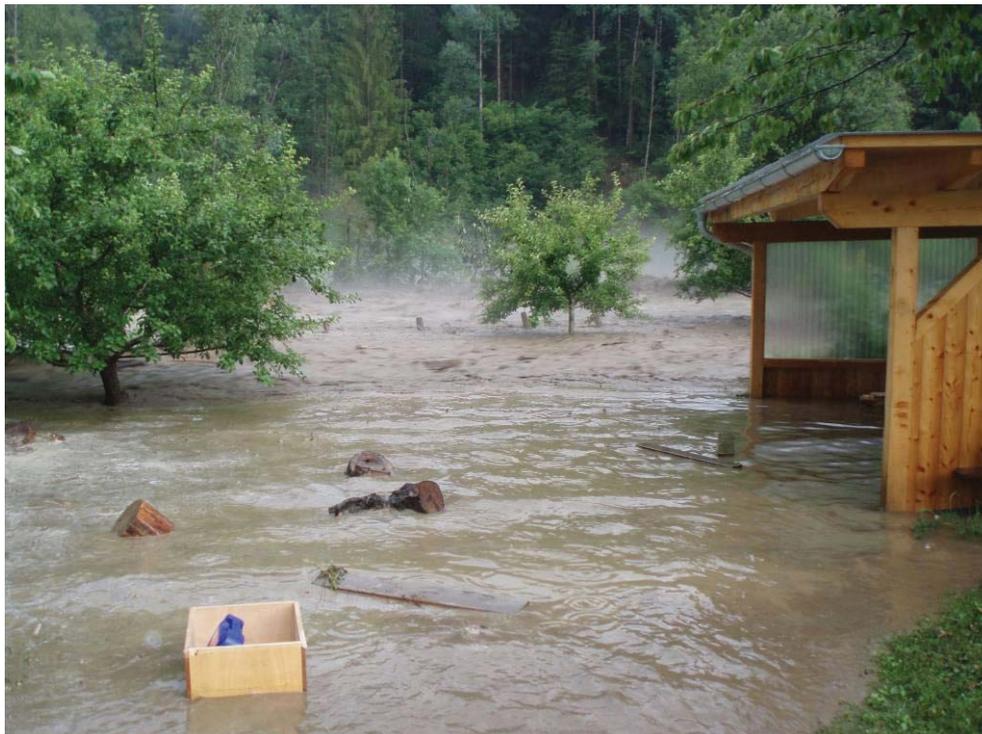
Fotobeilage 11: Hintereggerbach – Überflutungsbereich Winklern bei Oberwölz (Quelle: Schretthausner)

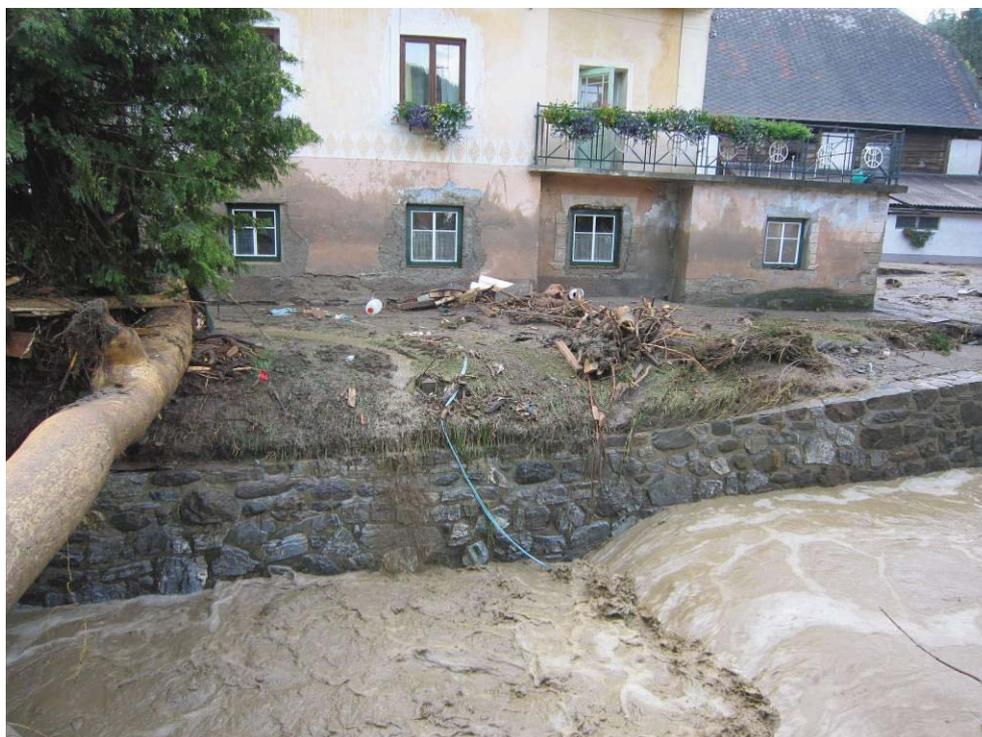
Fotobeilage 12: Hintereggerbach – Überflutungsbereich und Anschlagmarken unterhalb Sperre bei hm 5,3 (Quelle: WLV)

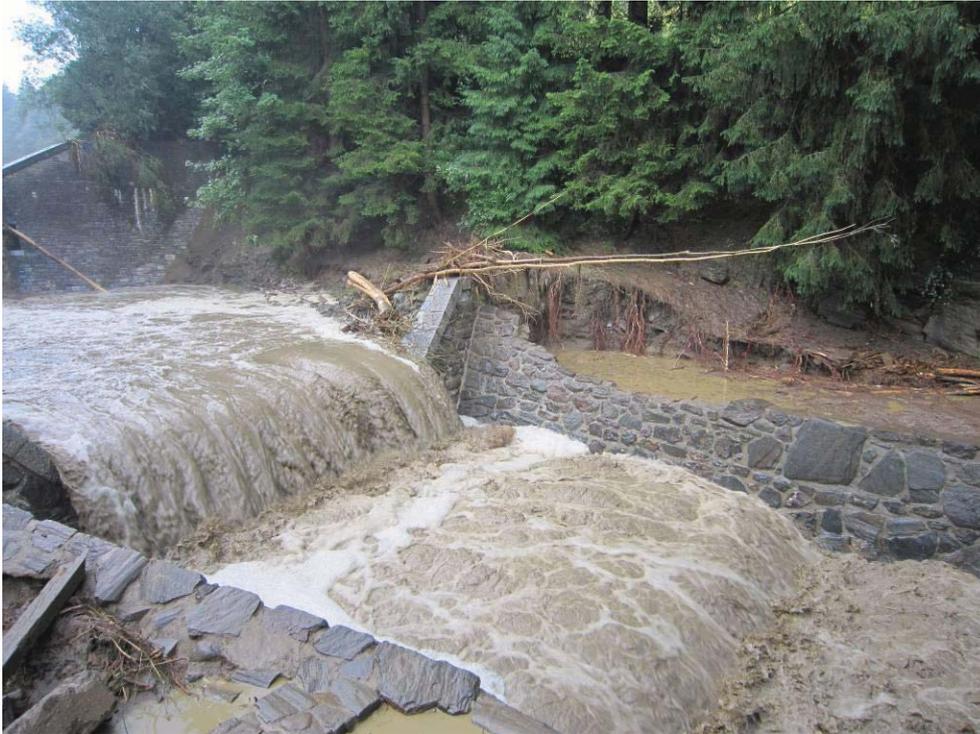
Fotobeilage 13: Hintereggerbach – Sperre bei hm 5,3 (Quelle: WLV)

Beim Hintereggerbach wurde die Berechnung des Abflusses beim Überfall der Sperre bei hm 5,30 nach POLENI durchgeführt. Das Abflussverhalten war weitgehend ungestört und die Abflusssektion wurde nur geringfügig um ca. 45cm überströmt. Die Berechnung nach POLENI stimmt mit der geschätzten Abflussmenge überein, daher kann von einem Hochwasserabfluss von 70-80 m³/s ausgehen.

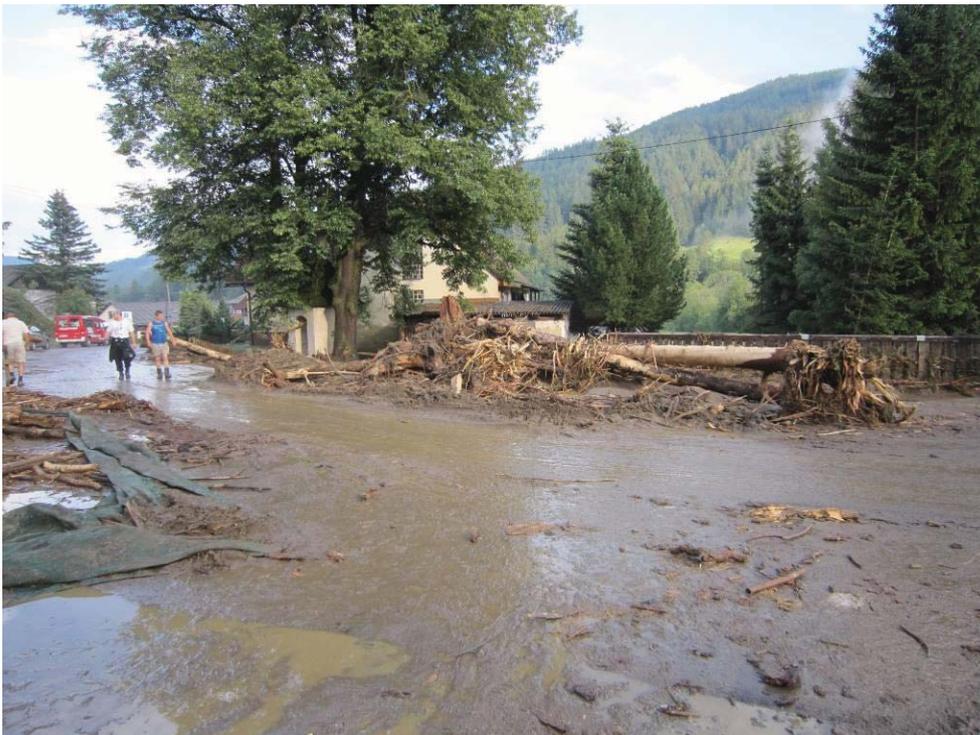
Fotobeilage 14: Hintereggerbach – mittransportiertes Wildholz Bereich Landesstraßenbrücke (Quelle: WLV)

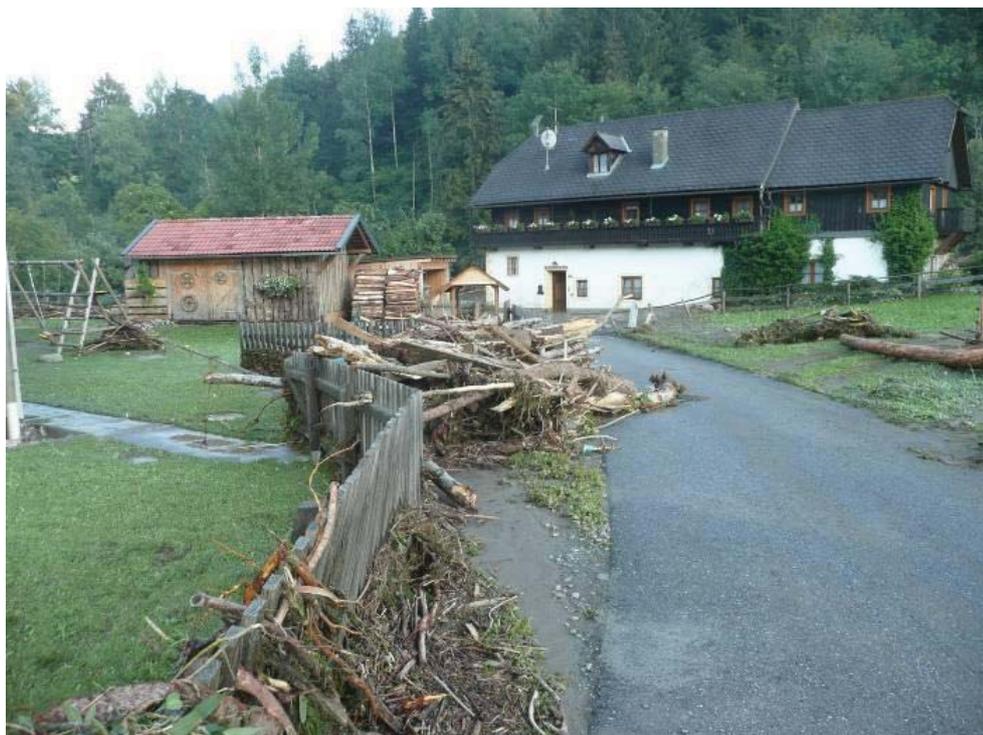
Fotobeilage 15: Hintereggerbach Wildholzablagerung durch Gartenzaun – Blick Richtung Lohmühle (Quelle: Grandtke))

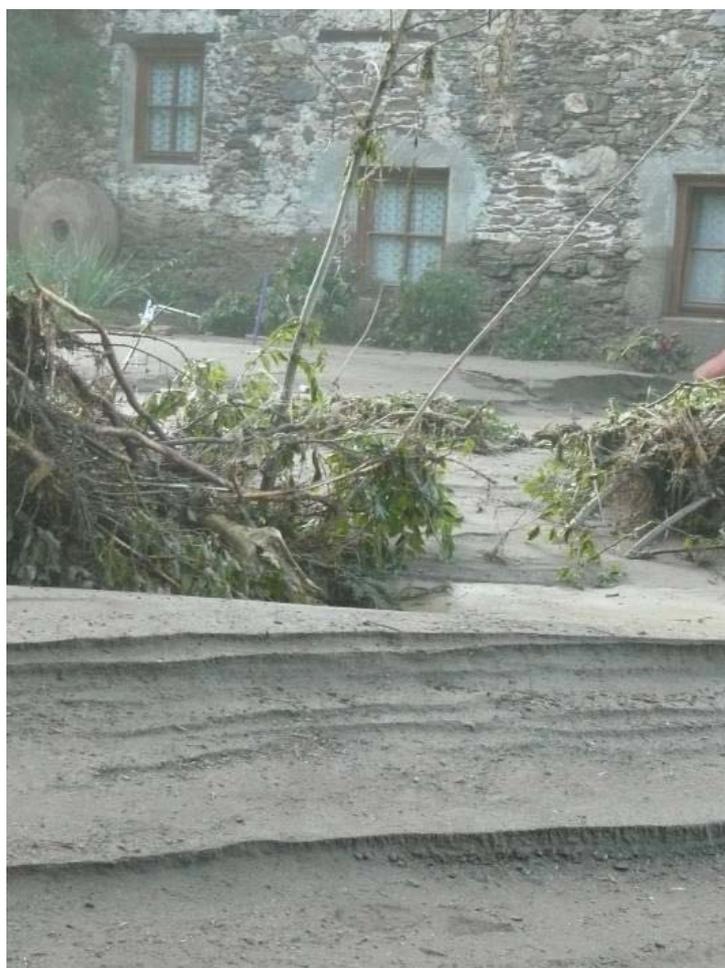
Fotobeilage 16: Hintereggerbach - Anschlaglinie Lohmühle (Quelle: Grandtke)

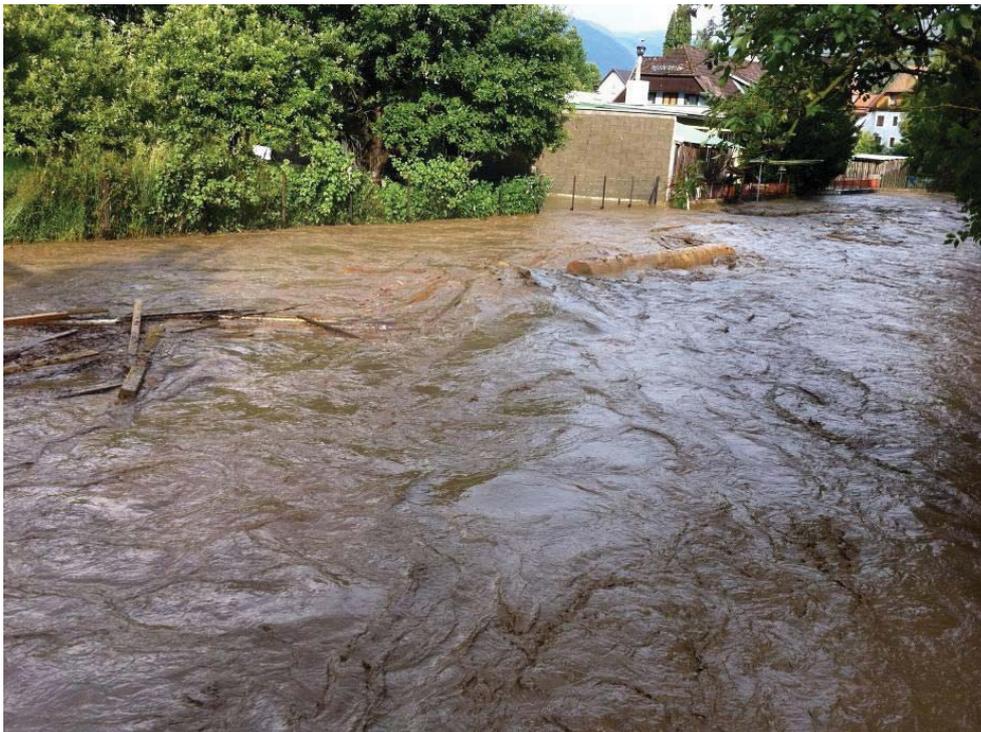
Fotobeilage 17: Wölzerbach - Rundhölzer- Richtung Werkstatt Trebse, Niederwölz (Quelle: Gruber)

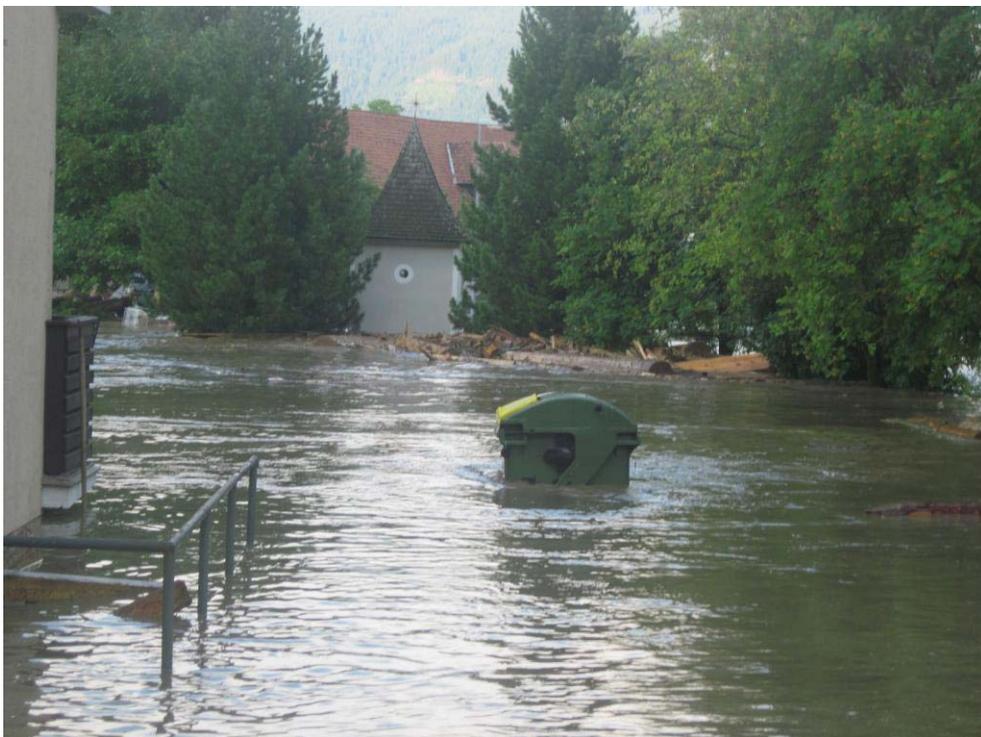
Fotobeilage 18: Wölzerbach - Überflutung mit Rundhölzern, Niederwölz (Quelle: Gemeinde)

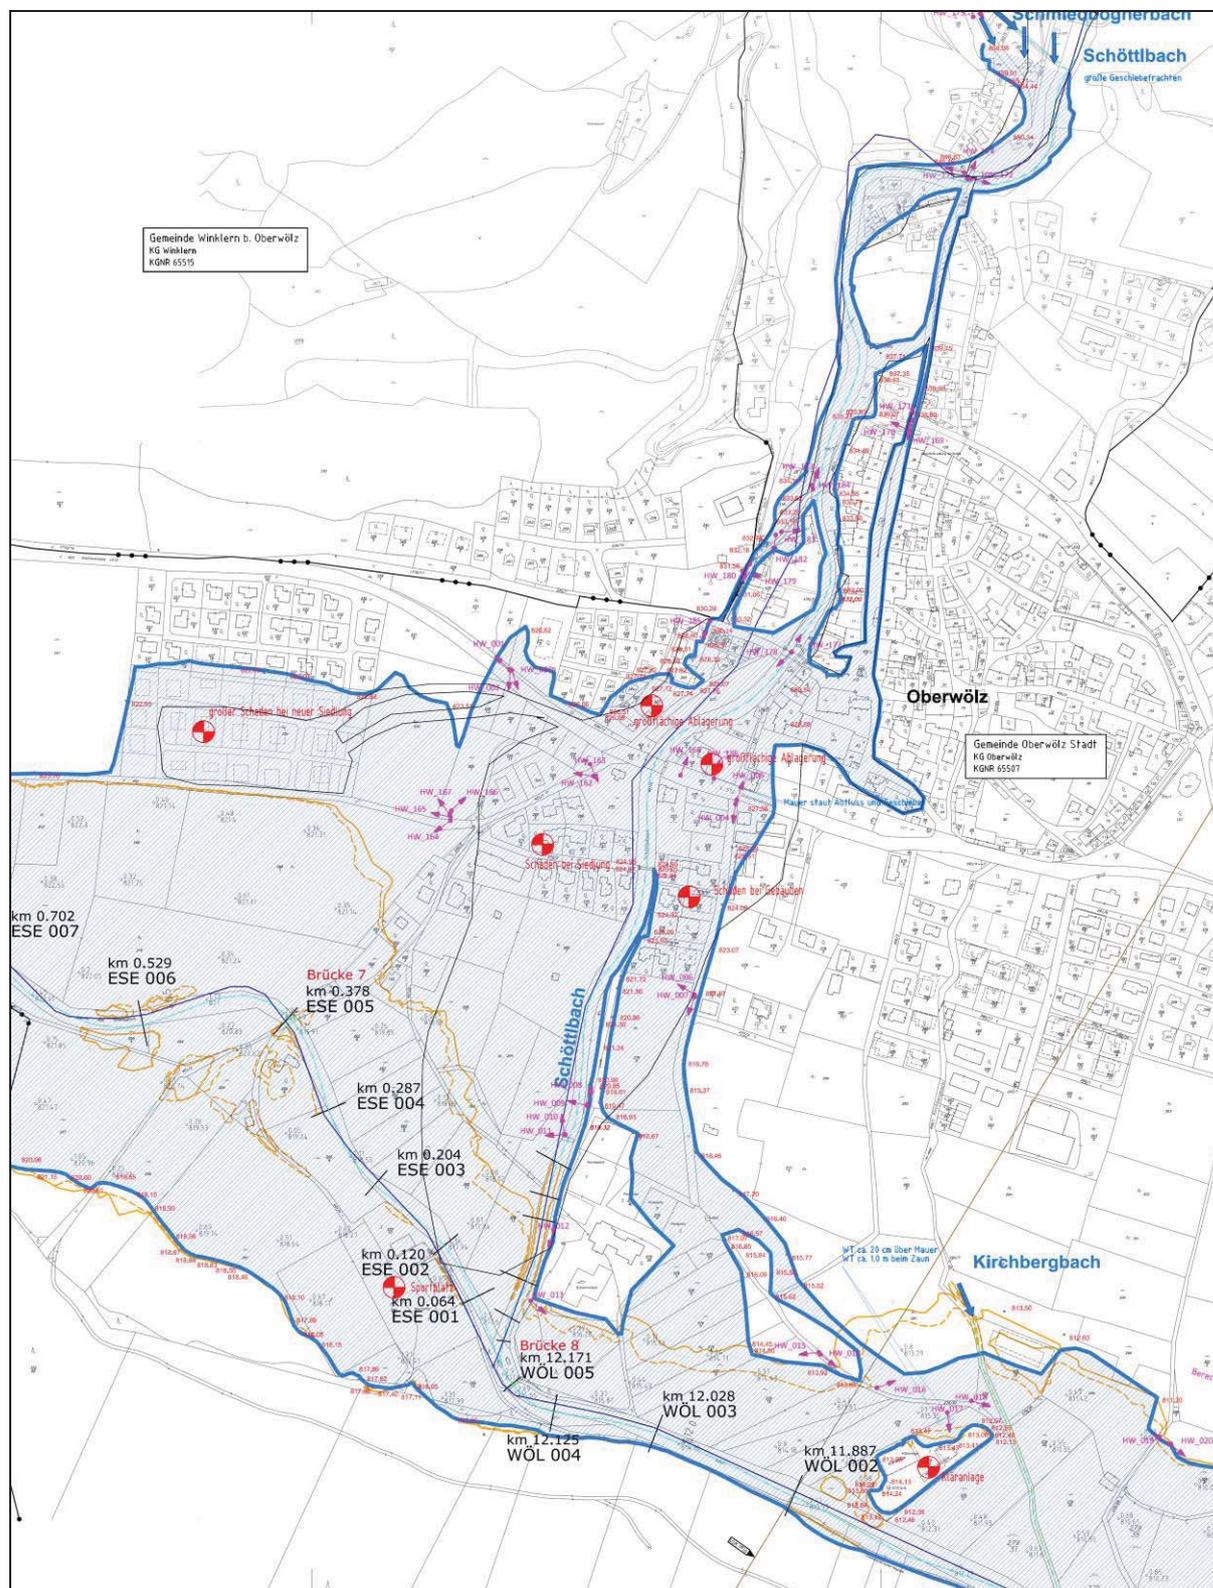
Abbildung 59: Ausschnitt aus Kartierung der Überflutungsflächen Wölzerbach mit Schöttlbach (Quelle: hydroconsult GmbH)
