## IAN REPORT 175

### Band 1: Ereignisdokumentation 2015

Report 175:  
Band 1: Ereignisdokumentation 2015

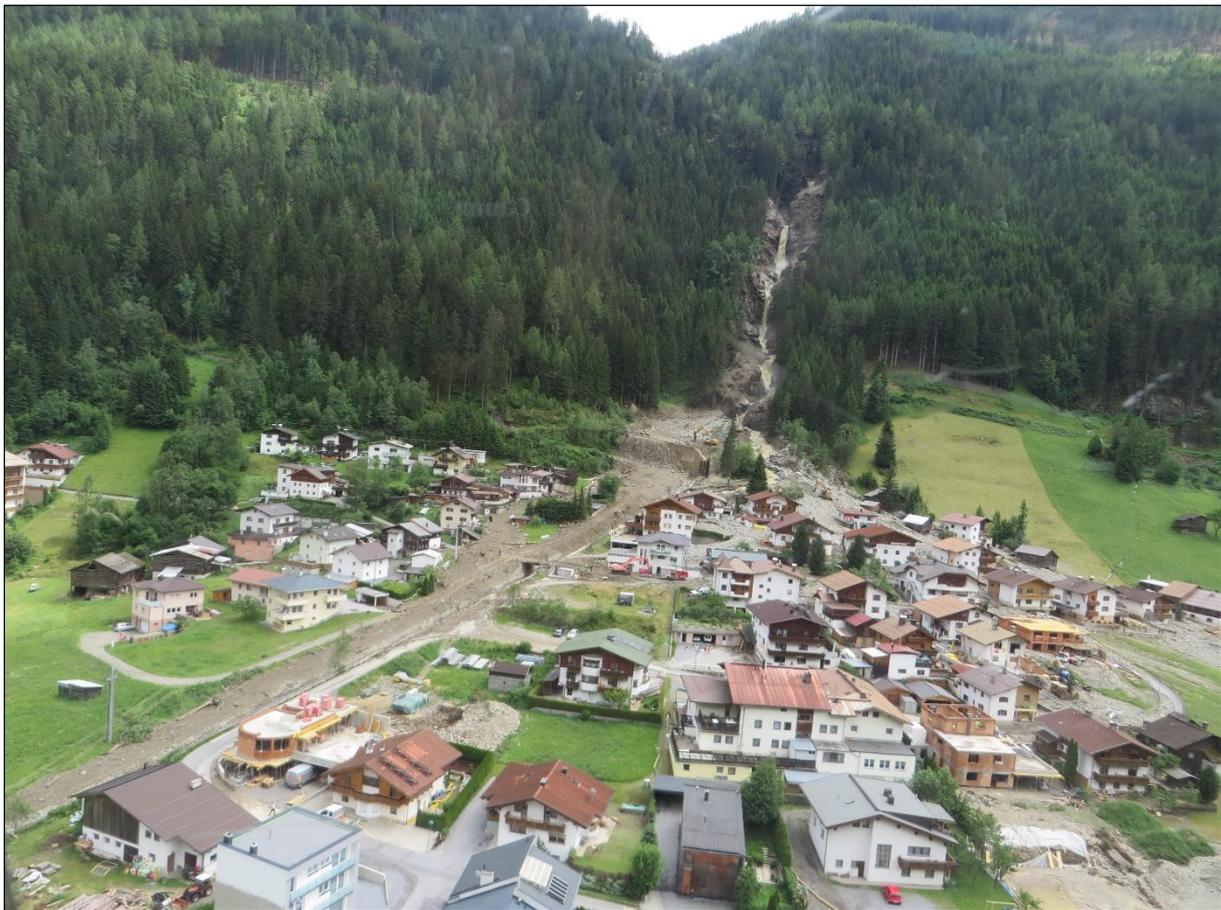
Abbildung 24: Schluchtstrecke und Unterlauf des Schallerbaches mit den Ortsteilen Schaller (orografisch rechtsufrig) und Gries (orografisch linksufrig) (Quelle: WLV)

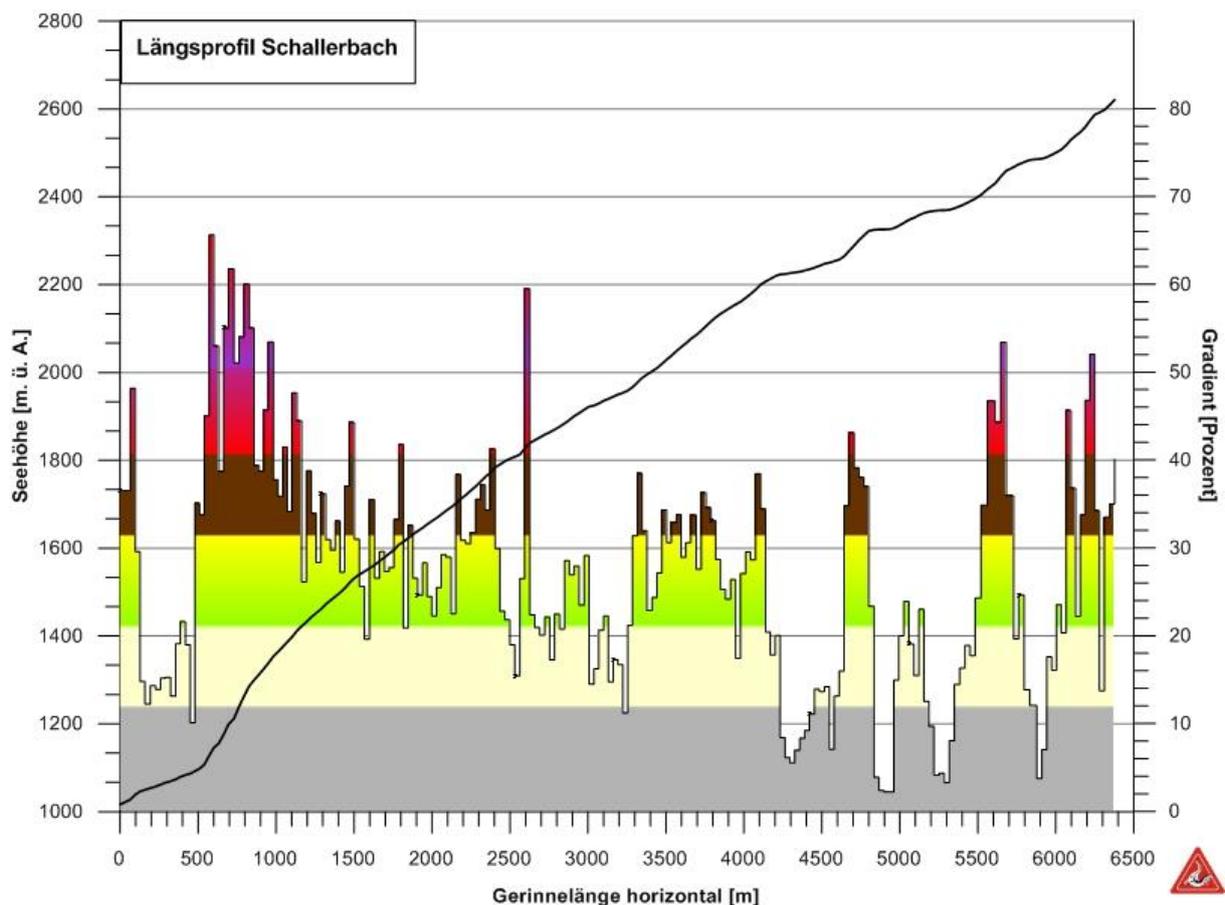
Das mittlere Gefälle des langgestreckten Gerinnes liegt bei rund 28 %. Vor allem die Strecke zwischen hm 40 und hm 63 im oberen Einzugsgebiet ist durch abwechselnd steile und flache Teilstrecken mit einer mittleren Neigung von rund 23 % geprägt (Abbildung 25). Der Mittellauf zwischen hm 40 und hm 10 ist im Mittel zu 28 % geneigt. Den steilsten Bereich des Schallerbaches bildet die kaskadenförmige Schluchtstrecke (Abbildung 24) zwischen hm 10 und hm 5 mit durchschnittlichen 50 % Gefälle an die sich der Ablagerungskegel mit rund 22 % im oberen Kegelbereich und rund 10 % Neigung im unteren Kegelbereich anschließt.

Abbildung 25: Längsprofil und Neigungsübersicht des Schallerbaches

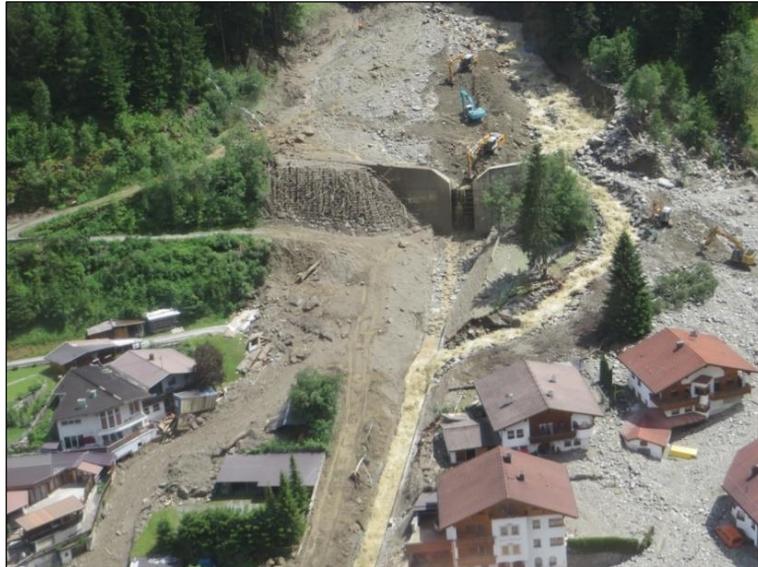
Abbildung 27: Geschieberückhaltesperre bei hm 3,93. Das Rückhaltebecken war zum Zeitpunkt des Dammversagens auf der orografisch linken Seite zur Gänze verfüllt (Quelle: WLV)

Durch den Murschub veränderte sich abermals die Topographie des Ablagerungskegels im Geschieberückhaltebecken wodurch der Großteil des Abflusses auf die orografisch linke Seite verlegt wurde, was zu einer massiven Beaufschlagung des Bauwerks führte. Folglich wurde der orografisch linke Erddamm der Sperre bis auf das Anschlussniveau des Außengeländes erodiert (ca. 5,5 m tief), was schließlich das Versagen des Dammes nach sich zog (Abbildung 27). Etwa 90 % des Schadwassers flossen ab diesem Zeitpunkt durch den schadhaften Damm in Richtung Siedlung. Folglich konnte sich auf dieser Seite ein Gerinne ausbilden, welches sich auf dem orografisch linken Teil des Schwemmkegels in mehrere Teilgerinne aufteilte (Abbildung 28). Dies ist auch der Grund für die tiefen Erosionsrinnen im unteren Teil des Ablagerungskegels. Durch die Öffnung begann eine rückschreitende Erosion des

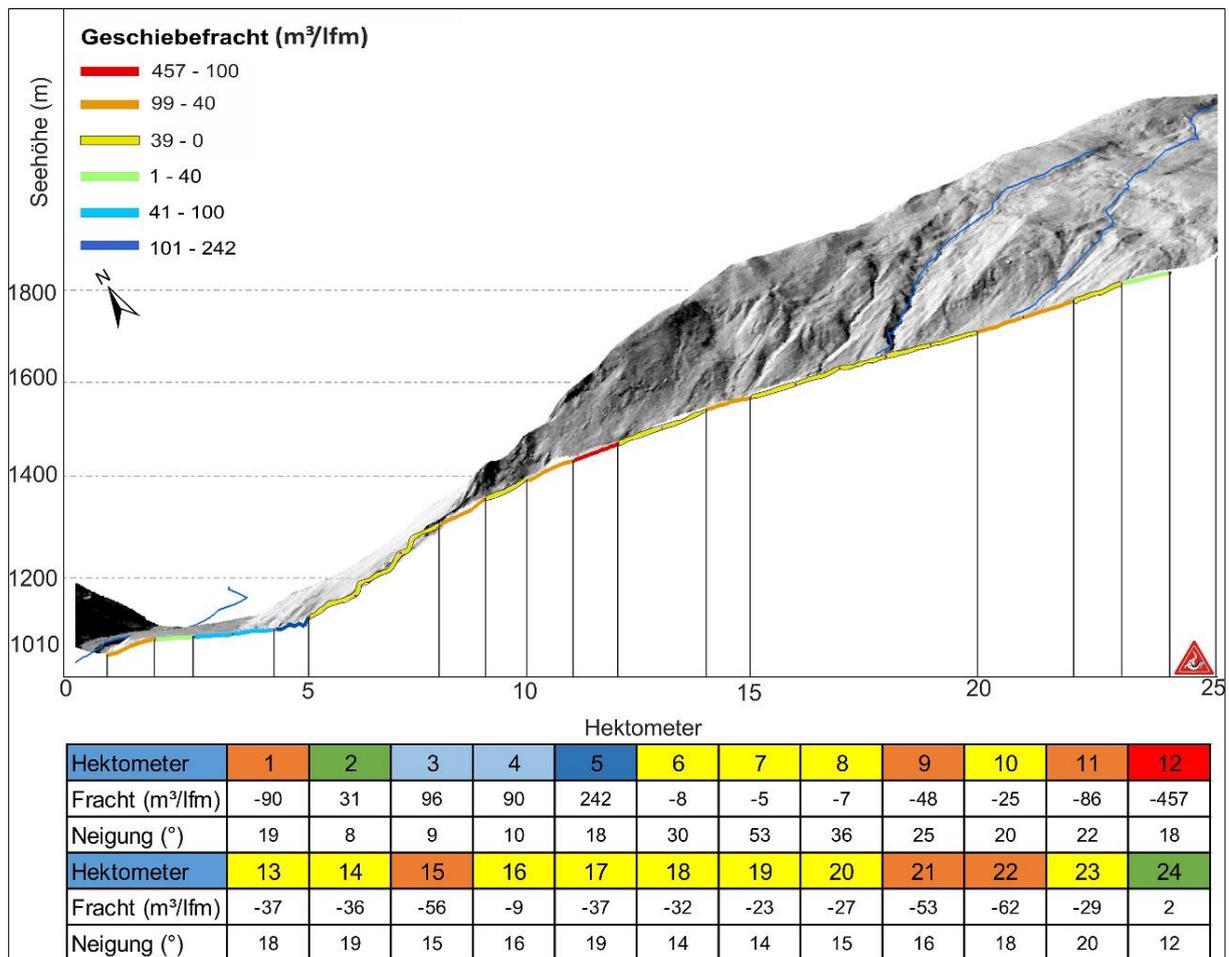
Abbildung 36: Längsprofil des Schallerbaches, Summe aus Geschiebeeintrag und Geschiebeablagerung in m<sup>3</sup>/Hektometer (Ablagerungen in grün und blau, Eintrag in gelb, orange und rot). Es handelt sich um Durchschnittswerte, welche sich aus der Differenz von Ablagerung und Erosion je Hektometer ergeben

Zu Ablagerungen kam es hauptsächlich zwischen hm 1 und hm 5 bedingt durch das Geschieberückhaltebecken auf hm 3,93 und der geringen Neigung des Schwemmkegels (Abbildung 36). Auf etwa 8 ha wurden insgesamt rund 60.000 m<sup>3</sup> Geschiebe abgelagert, ein Großteil davon, rund 35.000 m<sup>3</sup> (24.000 m<sup>3</sup> nach der Räumung und ca. 11.000 m<sup>3</sup> geräumt), konnten im Geschieberückhaltebecken zwischengespeichert werden. Aber auch die durch den Dammbbruch bedingten Überschwemmungsflächen orografisch links des Gerinnes (hm 2 bis 4) weisen zum Teil bis 96 m<sup>3</sup>/lfm auf. Häuser im unmittelbaren Abflussbereich wurden an der prozesszugewandten Seite teilweise auf die gesamte Höhe des Erdgeschoßes verschüttet. PKWs und landwirtschaftliche Nutzfahrzeuge wurden zum Teil bis zur Windschutzscheibe verschüttet.

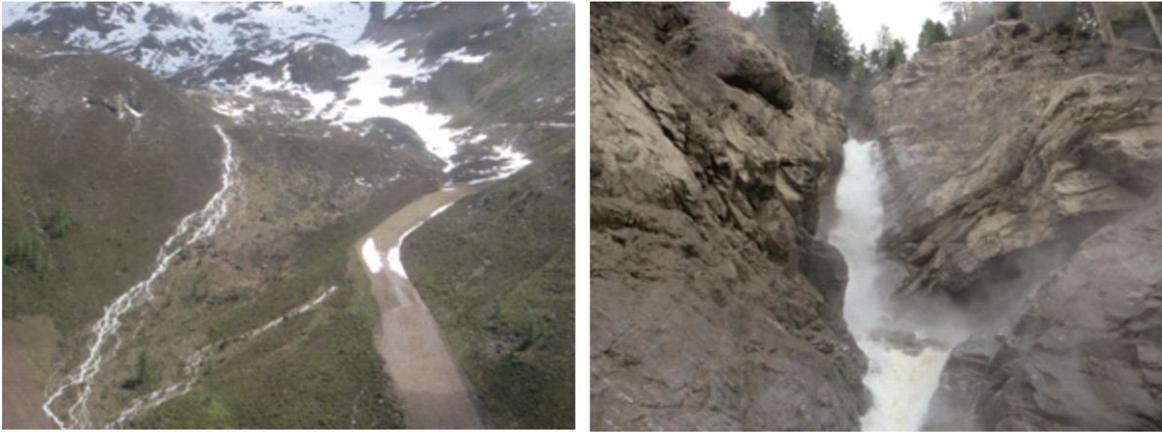
Abbildung 37: Links: oberes Einzugsgebiet und Oberlauf laut Befliegung ohne Erosion; Rechts: in Fels eingebettete Schluchtstrecke (Quelle: WLTV)

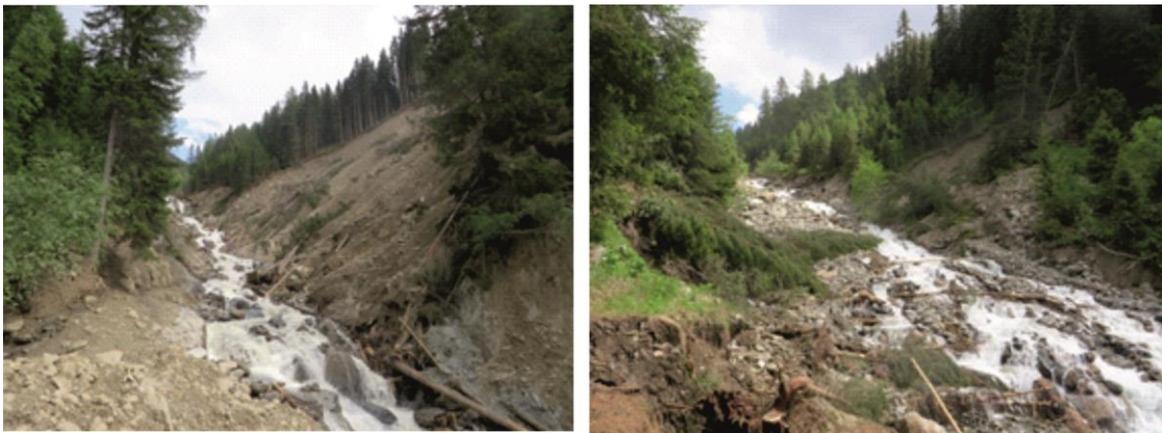
Abbildung 38: Links: Großrutschung zwischen hm 11 und hm 12; Rechts: Seiten- und Tiefenerosion unterhalb des zweiten seitlichen Zubringers (zwischen hm 17 und hm 18) (Quelle: WLTV)

Eine genaue zeitliche sowie örtliche Festlegung des Erosionsablaufes ist nur sehr schwer möglich. Die fehlenden Anzeichen für Verklausungen, Bachverwerfungen bzw. von Rückstau des Schallerbaches sowie der seitlichen Zubringer lassen aber auf annähernd lineare (kontinuierliche) Mobilisierung durch Tiefen- und Seitenerosion im Ober- und im unteren Mittellauf schließen. Durch bis zu mehrere Meter mächtige Sohleintiefungen wurden die seitlichen Einhänge unterschritten und destabilisiert (Abbildung 38). Auf diese Weise entstanden im Mittellauf eine projizierte Fläche von rund 8.500 m<sup>2</sup> mit Seitenerosion und eine rund 7.200 m<sup>2</sup> große Rutschung.

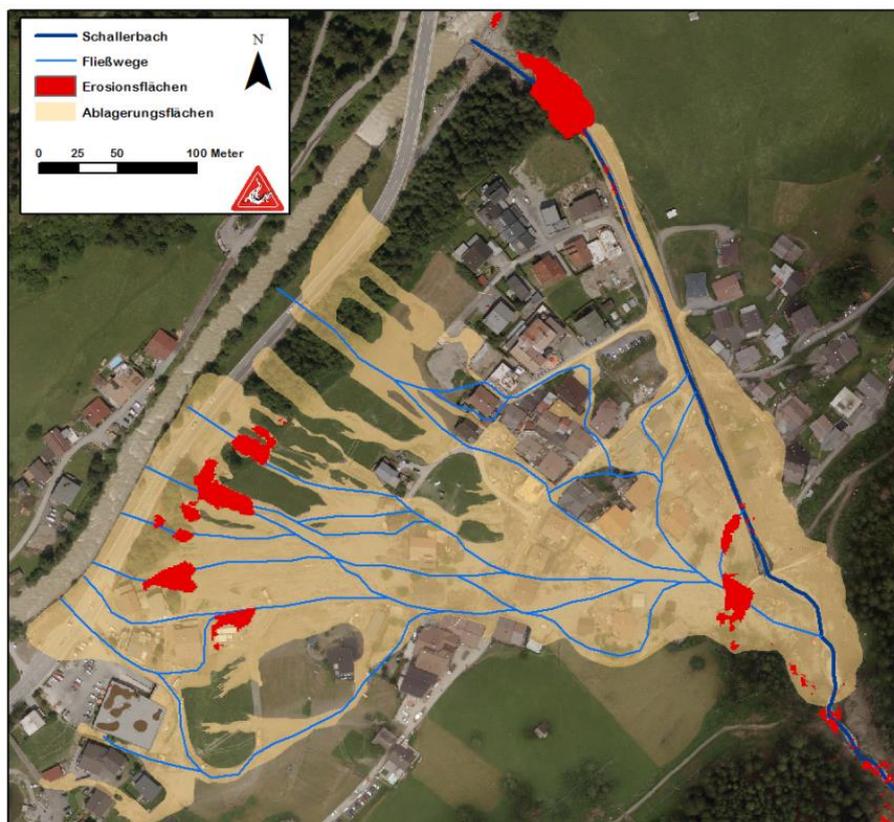
Abbildung 40: Übersicht Schwemmkegel mit Ablagerungs- und Erosionsflächen

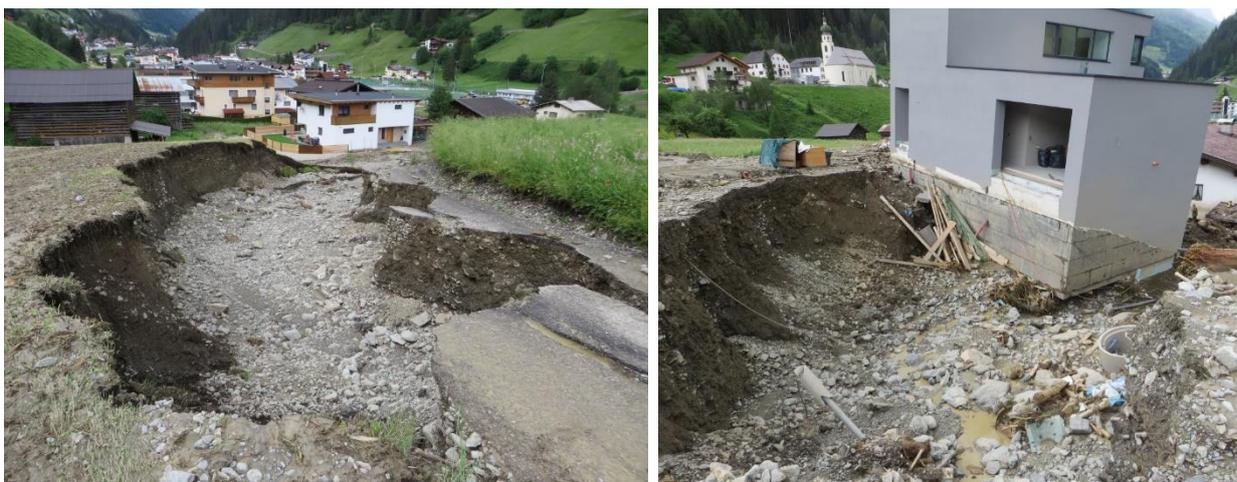
Abbildung 46: Erosion im Ortsteil Elis: links: Gemeindestraße oberhalb M-Preis; rechts: Neubau wurde verschoben und verdreht (Quelle: WLV)

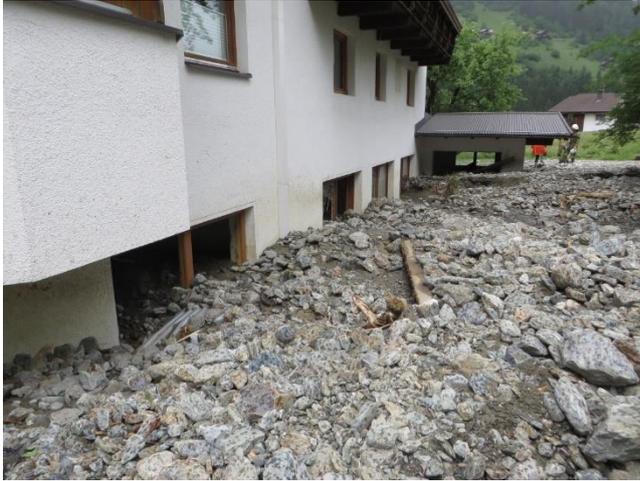
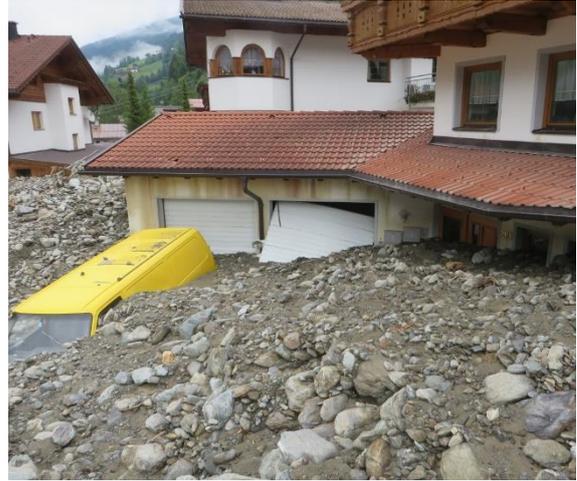
Abbildung 47: Vermurung von Keller- und Erdgeschoß im Ortsteil Grieß (Quelle: WLV)

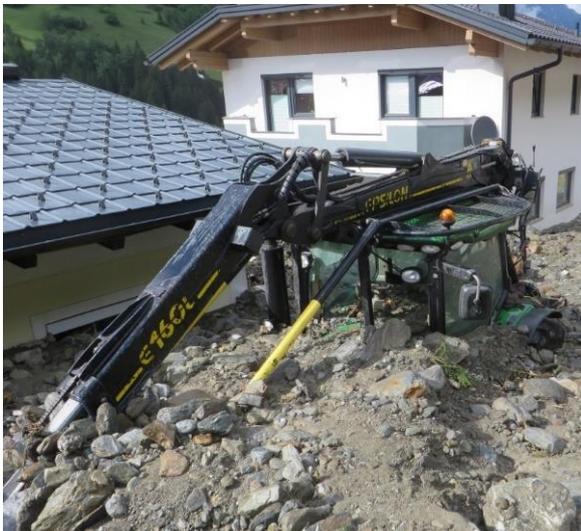
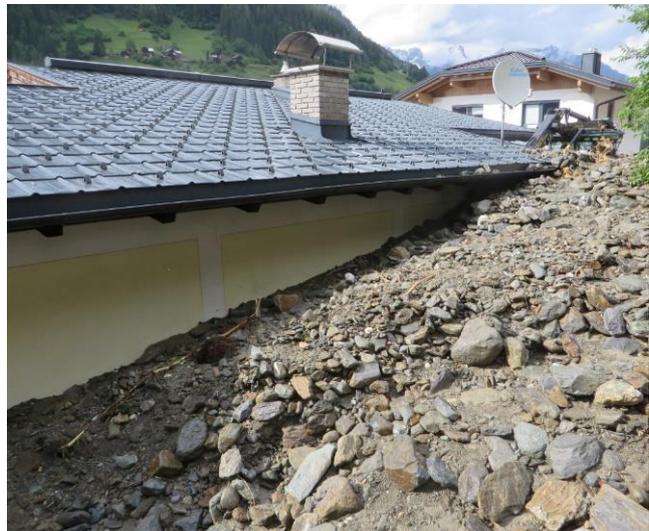
Abbildung 48: Vermurung im Ortsteil Grieß (Quelle: WLV)

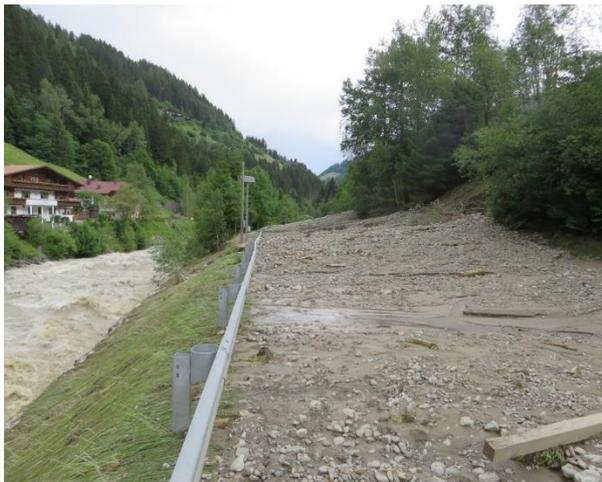
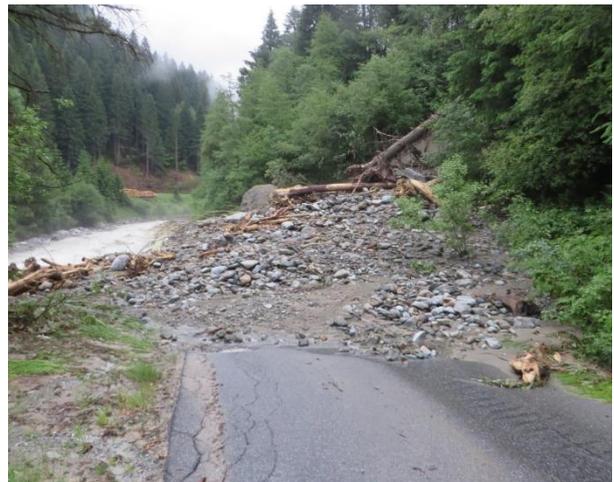
Abbildung 49: Vermurung der B 188 Paznaunstraße (links) und der Gemeindestraße bei der Mündung in die Trisanna (rechts) (Quelle: WLV)

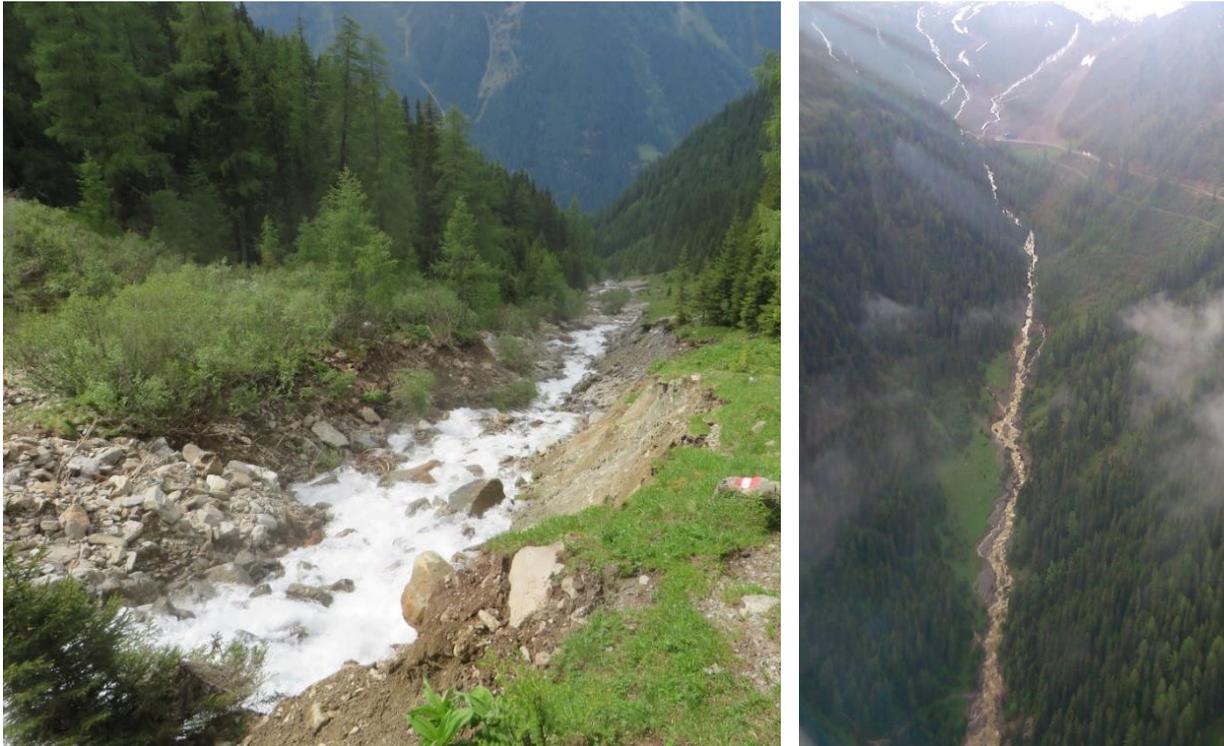
Abbildung 51: Links: Beginn der Erosionsstrecke mit teilweiser Umlagerung von hm 22,5 flussabwärts; Rechts: an der Verfärbung des Wassers ist der Beginn der Erosionsstrecke deutlich erkennbar (Quelle: WLW)

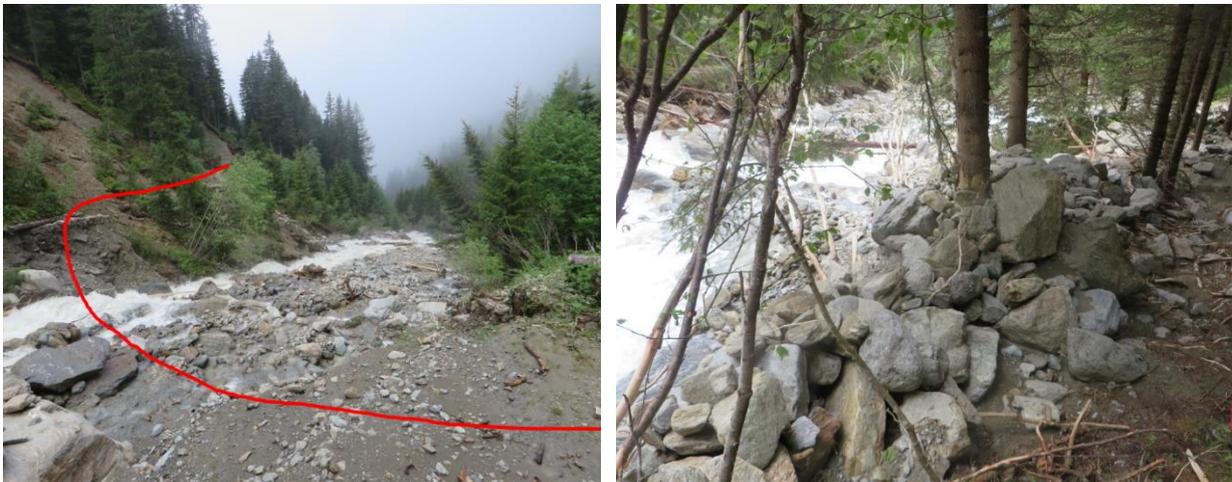
Abbildung 52: Links: Beginn von massiver Sohl- und Ufererosion von hm 17,2 flussabwärts (Rot markiert Verlauf des Forstwegs); Rechts: murartige Ablagerungen aufgrund Gerinneaufweitung bei hm 15,1 (Quelle: WLW)

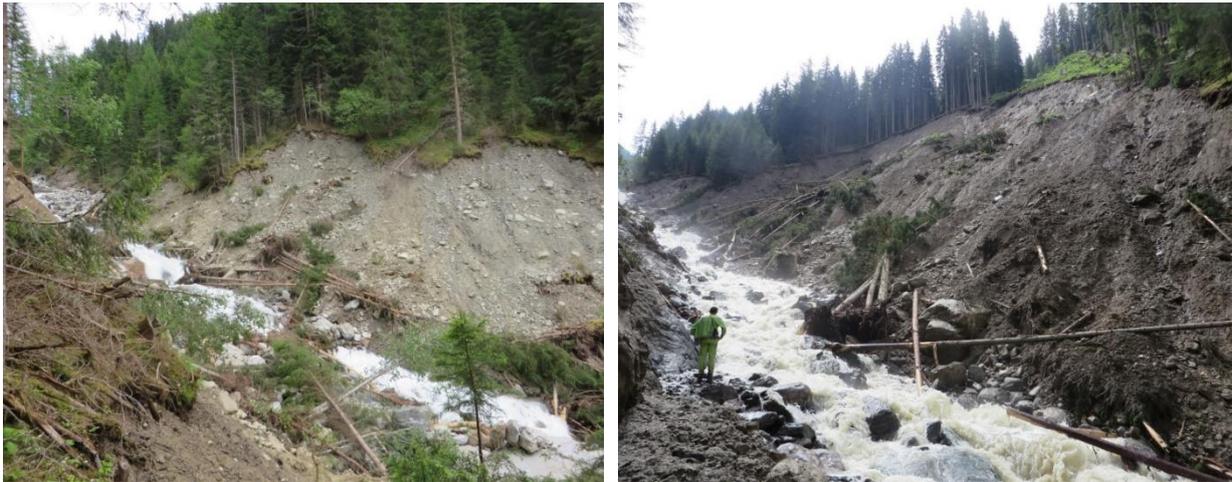
Abbildung 53: Links: instabile seitliche Einhänge als Folge von Unterschneidung durch Sohlerosion im Bereich hm 13,9; Rechts: linksufrige Großrutschung von hm 10,7 bis 12,3; Höhe zwischen 10 und 12 m (Quelle: WLW)

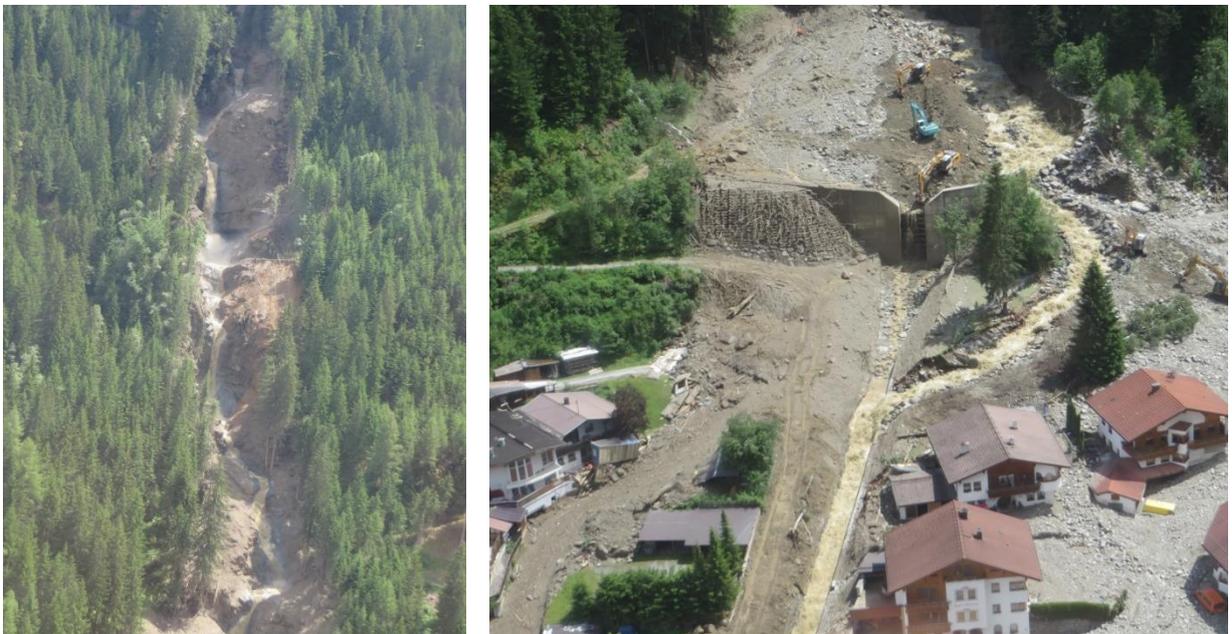
Abbildung 54: Links: Schluchtstrecke mit mehreren aufeinanderfolgenden Wasserfällen zwischen hm 4,9 und hm 7,7; Rechts: Überblick Geschieberückhaltesperre mit Bachverlagerung durch den erodierten Damm (Quelle: WLW)

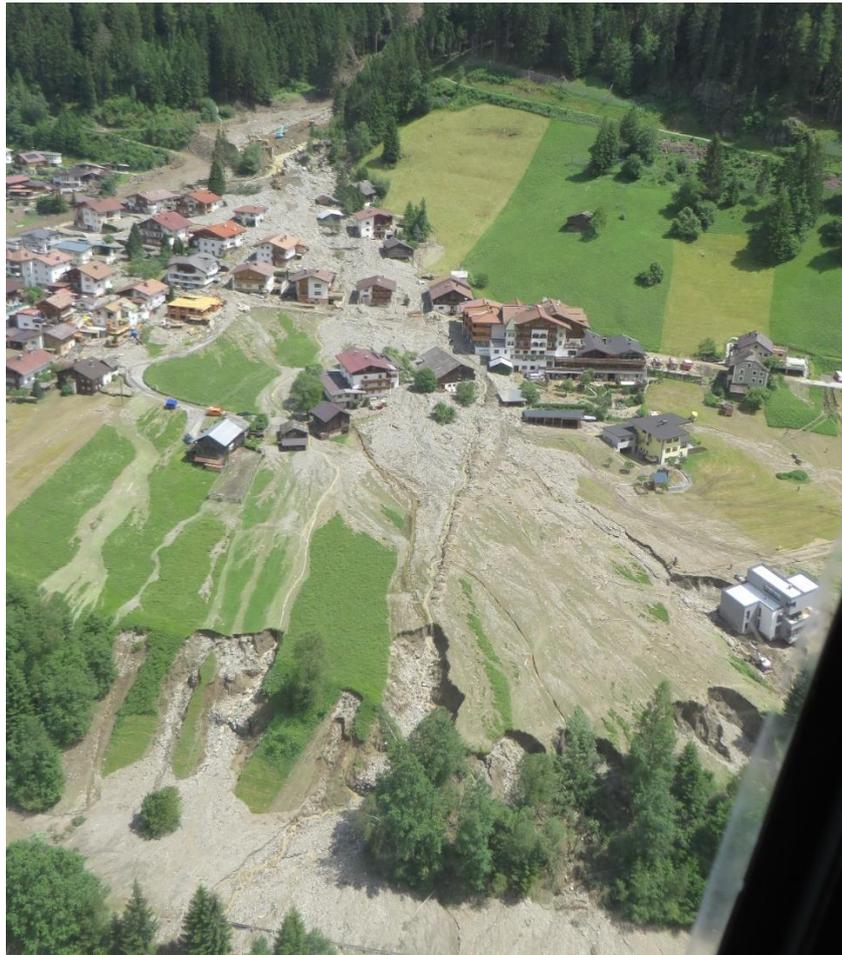
Abbildung 55: Überblick der Ablagerungen in den Ortsteilen Griß und See-Dorf und den Erosionen oberhalb der B 188 Paznaunstraße (Quelle: WLV)

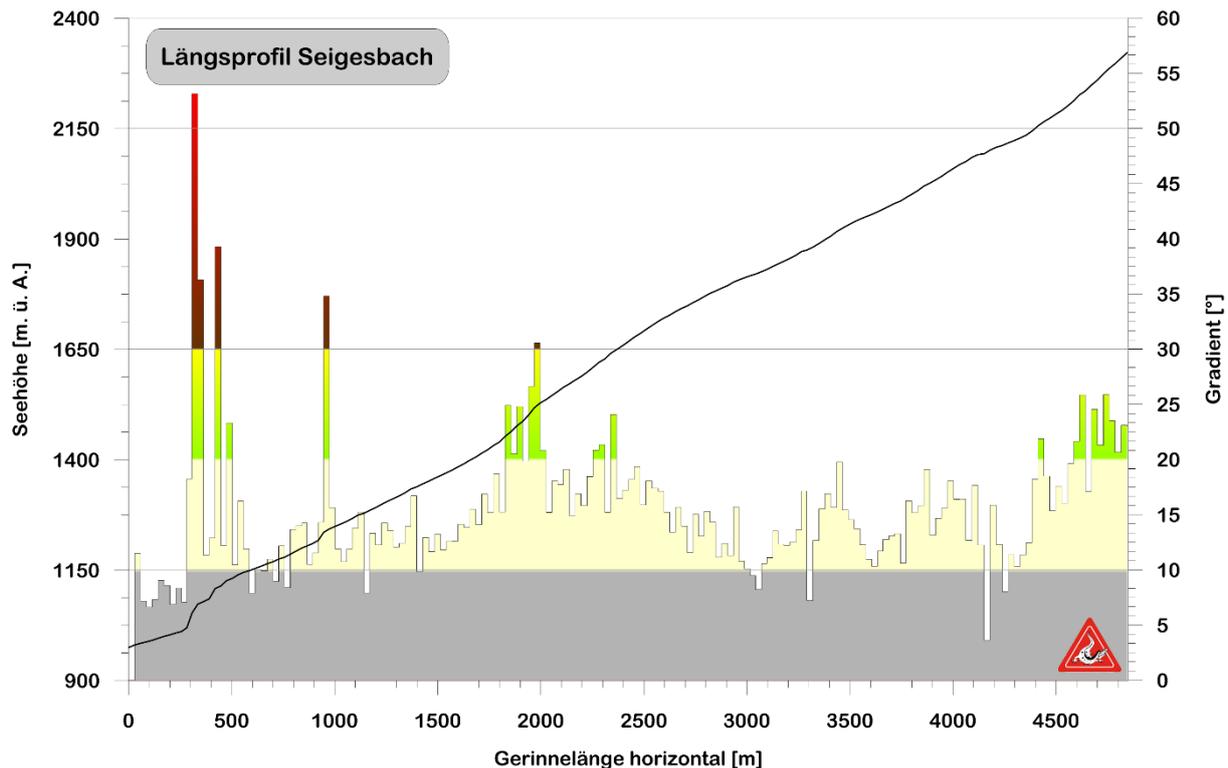
Das mittlere Gefälle des gesamten Gerinnelaufes beträgt rund 26 %. Der obere Teil des Oberlaufs besitzt bis etwa hm 47 eine Neigung von 38 %. Daran anschließend bis hm 32 verläuft der Oberlauf mit 24 % deutlich flacher. Ab hm 32 schließt der Mittellauf mit einem durchschnittlichen Gefälle von 27 % an. In diesem Gerinneabschnitt hat sich der Seigesbach teilweise bis über 100 m tief ins Gelände eingeschnitten und verläuft relativ gleichmäßig ohne größere Geländesprünge. Flussabwärts von hm 6 bis hm 3,2 befindet sich die durch 6 aufeinanderfolgende Wasserfälle geprägte Kaskadenstrecke mit einem mittleren Gefälle von 48 %. Daran anschließend befindet sich der Schwemmkegel, welcher ein Gefälle von 14 % aufweist.

Abbildung 57: Längsprofil Seigesbach

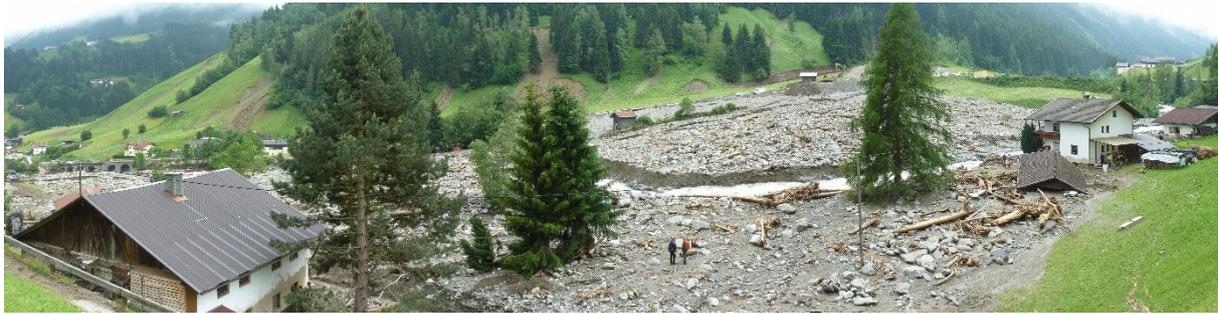
Abbildung 60: Überblick über das Ablagerungsgebiet vom gegenüberliegenden Hang (Quelle: WLV)

Die Brücke, welche die Höfe Unterhaus mit der Landesstraße verbindet, hat das Ereignis bis auf Ausnahme des Geländers schadlos überstanden. Das Fehlen von größeren Abrasionsspuren weist auf eine rasche Überschotterung hin. Das legt den Schluss nahe, dass der Talboden durch eine große murartige Abflusswelle aus dem Seigesbach verfüllt wurde. Die direkten Auswirkungen des Ereignisses am Seigesbach reichen bis zur Mündung des Inneren Anderstalbaches in die Melach, etwa 450 m flussabwärts der Seigesbachmündung. Die Aufnahmen der Prozessgrenzen dieses Ereignisses entsprechen im Wesentlichen jenen des Gefahrenzonenplans aus dem Jahr 1975.

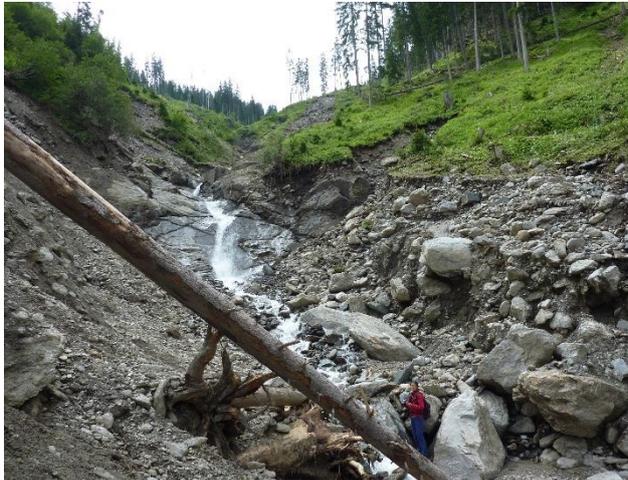
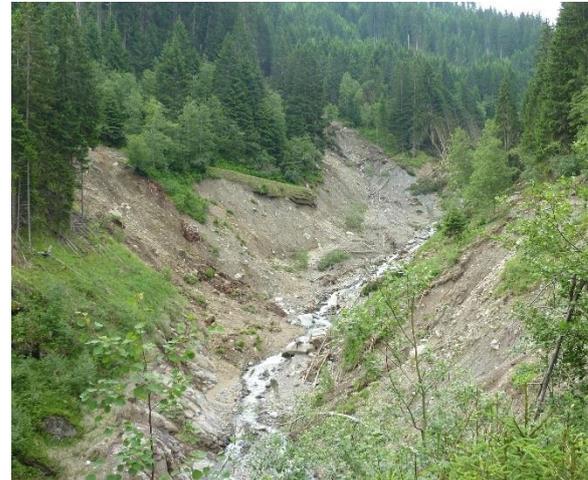
Abbildung 68: Durch Sohlerosion wurden die Böschungen im Mittellauf destabilisiert, Nachböschungsvorgänge und somit Geschiebeeintrag in den Seigesbach waren die Folge (Quelle: WLV)

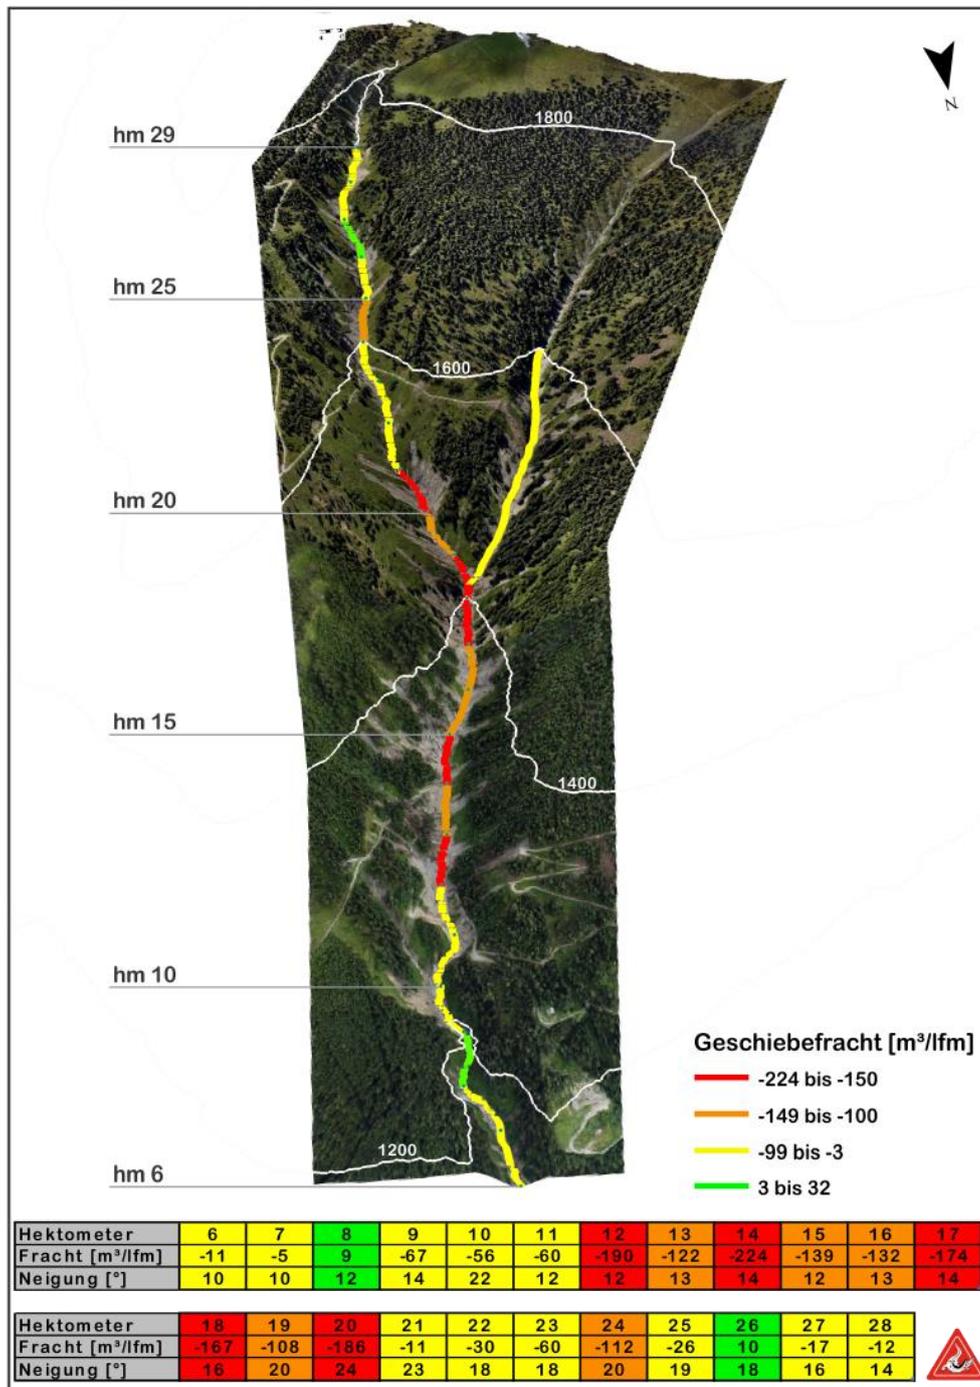
Abbildung 69: Mittellauf des Seigesbaches unterteilt in Erosion und Ablagerung je Hektometer (Erosion in gelb, orange und rot; Ablagerung in grün). Es handelt sich um Durchschnittswerte, welche sich aus der Differenz von Ablagerung und Erosion je Hektometer ergeben

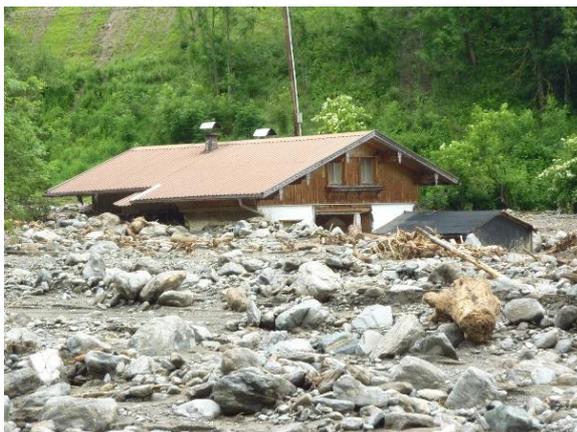
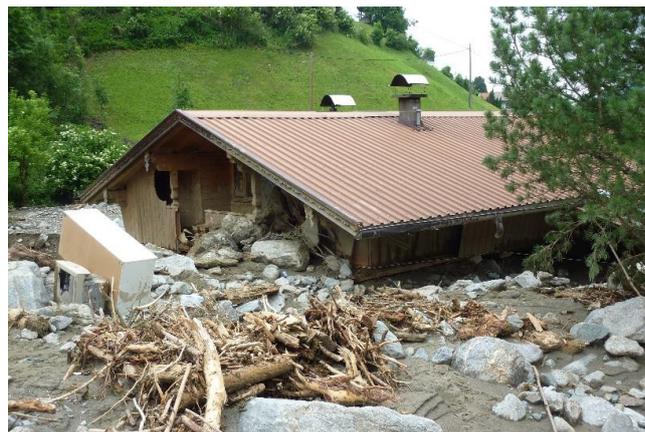
Durch das Ereignis am Seigesbach wurde 1 Wohngebäude bis zum Dachstuhl verschottert und zerstört sowie 6 weitere beschädigt. Weiters wurden 5 Nebengebäude oder Garagen sowie 6 land- und forstwirtschaftliche Wirtschafts-, Lager- und sonstige Gebäude beschädigt bzw. zerstört. Einige Kraftfahrzeuge wurden verschottert oder durch einstürzende Garagen beschädigt oder zerstört.

Abbildung 74: Bis zum Dachstuhl verschottertes Haus im Mündungsbereich des Ellmauerbachs durch die Prozessaktivität am Seigesbach (Quelle: WLW)

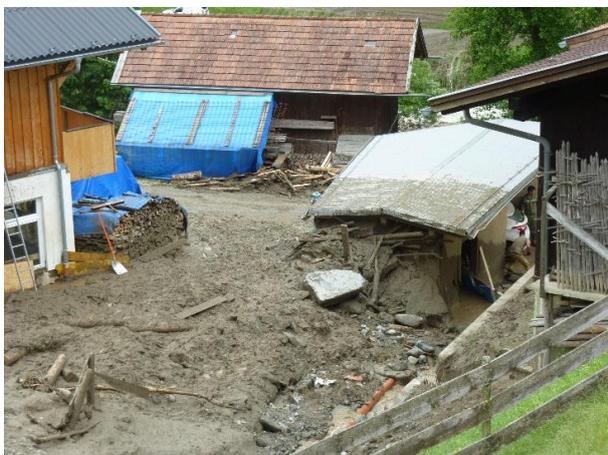
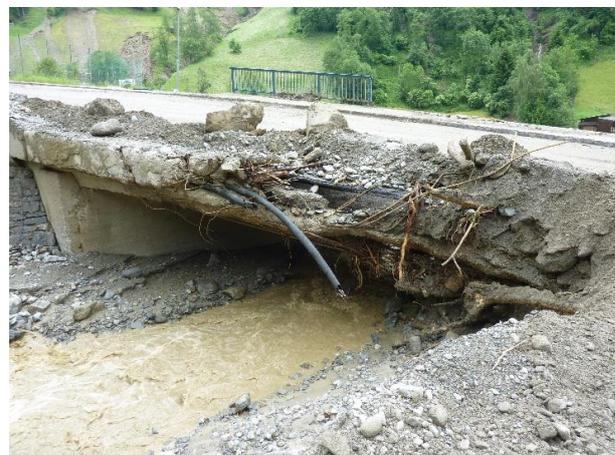
Die Gemeindestraße einschließlich zweier Brücken wurden auf rund 130 m beschädigt und auf eine Länge von 280 m total zerstört. Die L13 Sellrinalstraße samt der Brücke „Lochmure“ wurde auf 400 m beschädigt bzw. unterbrochen. Das Leitwerk des Seigesbaches wurde auf der orografisch rechten Seite gänzlich zerstört.

Abbildung 75: Links: durch Vermurung beschädigtes Nebengebäude; Rechts stark beschädigte Landesstraßenbrücke „Lochmure“ (Quelle: WLW)

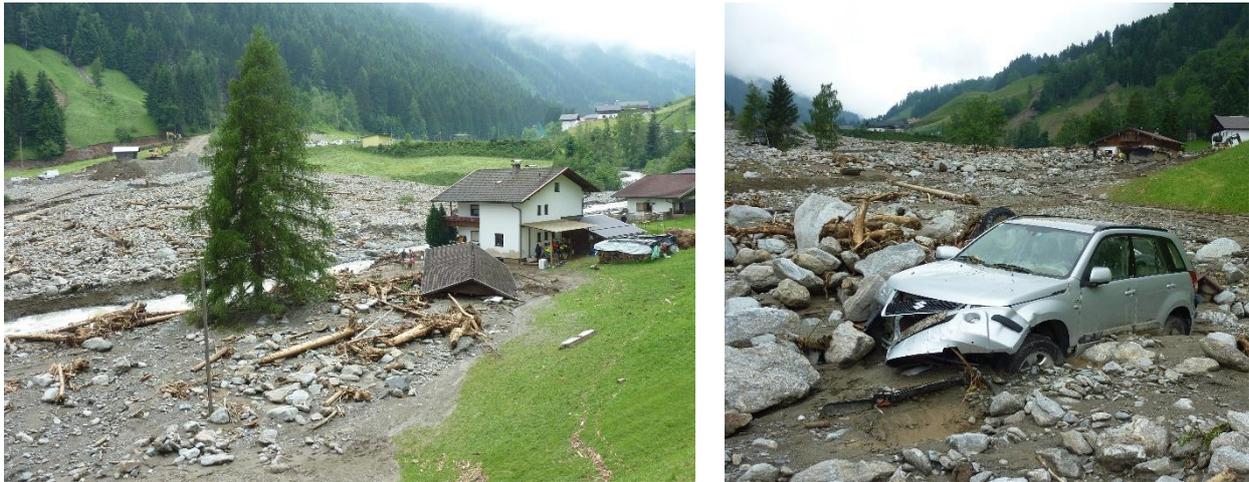
Abbildung 76: Links: Vermurtes Grünland im Mündungsbereich des Seigesbaches in die Melach mit zerstörter Garage des Hofes am gegenüberliegenden Ufer; Rechts: von den Ablagerungen beschädigtes Auto im Bereich Unterhaus (Quelle: WLV)

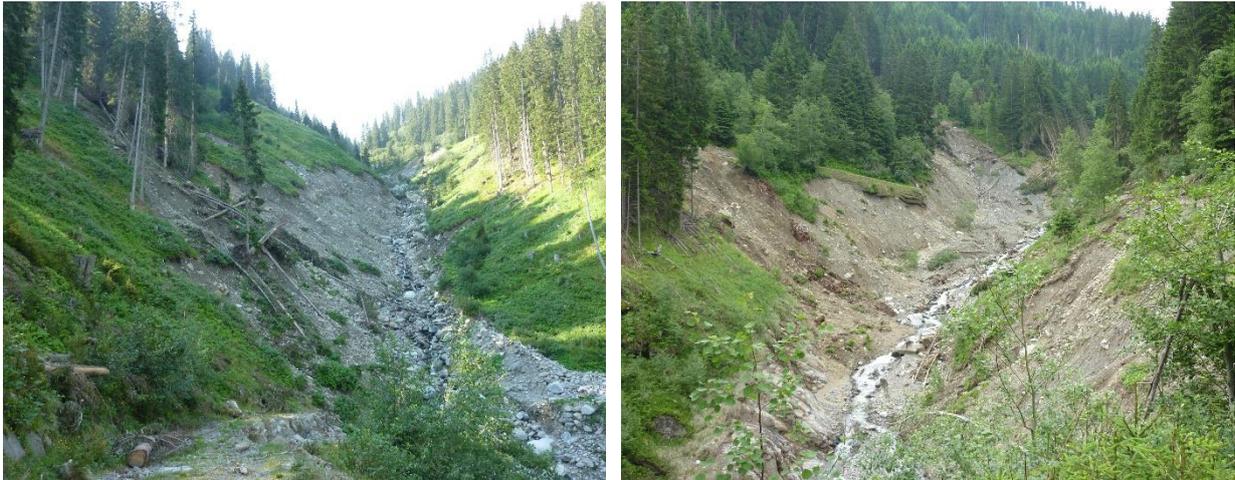
Abbildung 78: Nachböschungsvorgänge im Mittellauf (Quelle: WLV)

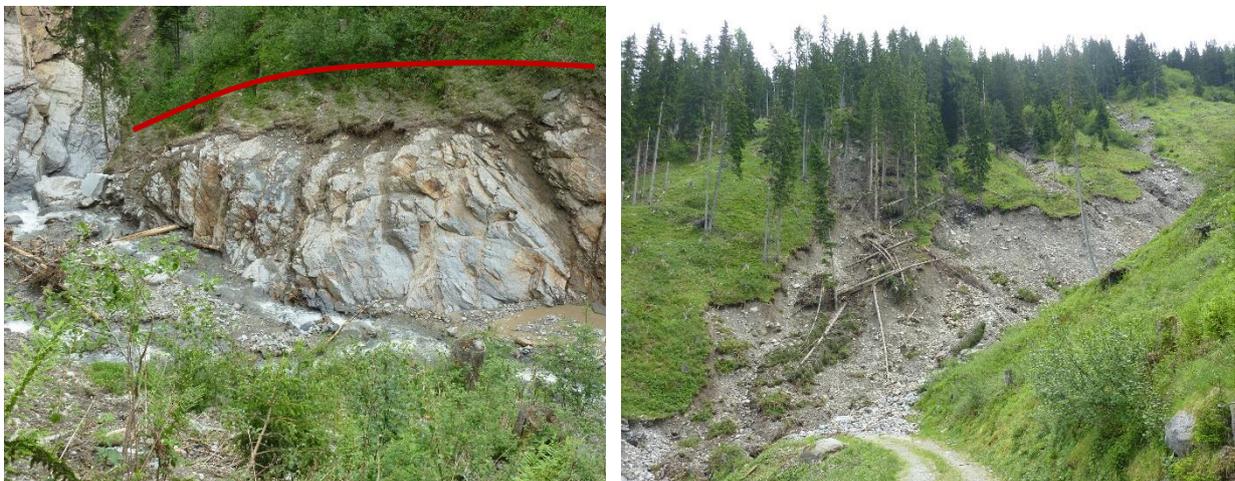
Abbildung 79: Links: Anschlagmarken des Ereignisabflusses (rote Linie) im Vergleich mit dem Normalabfluss; Rechts: durch Erosionsvorgänge zerstörte Forststraße (Quelle: WLV)

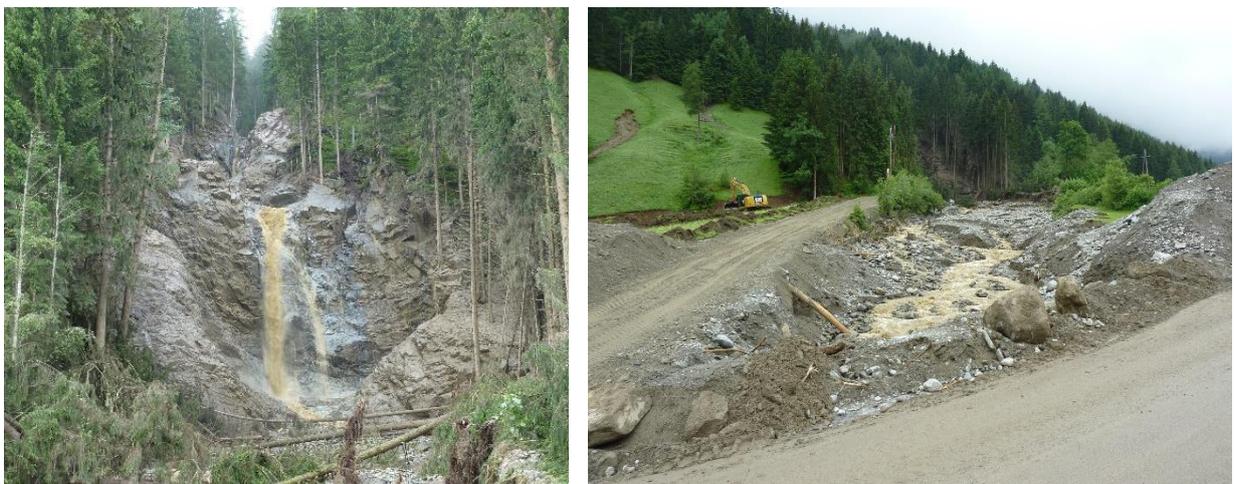
Abbildung 80: Links: Ende der Schluchtstrecke mit deutlich erkennbaren Anschlagmarken; Rechts: das Einlaufgerinne unterhalb der Schluchtstrecke wurde total zerstört (Quelle: WLV)

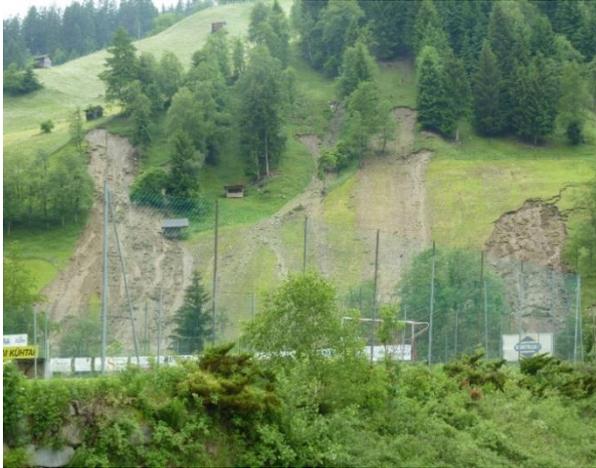
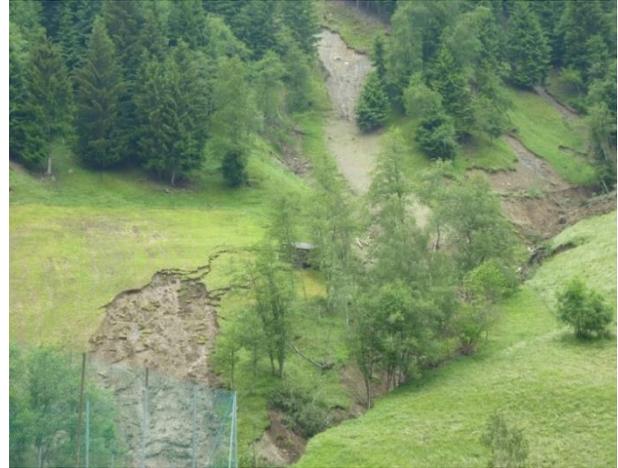
Abbildung 81: Im Talbereich kam es durch die starke Durchnässung des Bodens zu zahlreichen Hangrutschungen (Quelle: WLV)

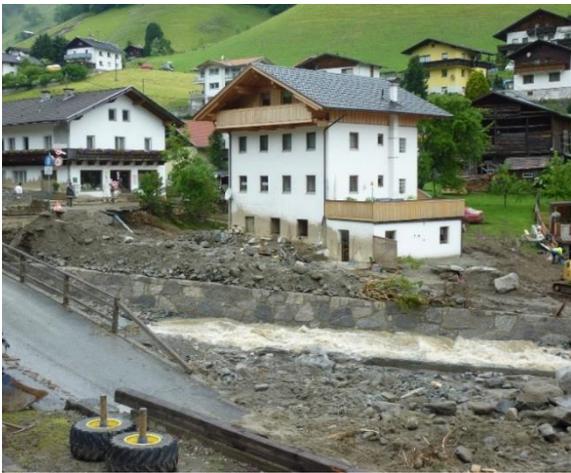
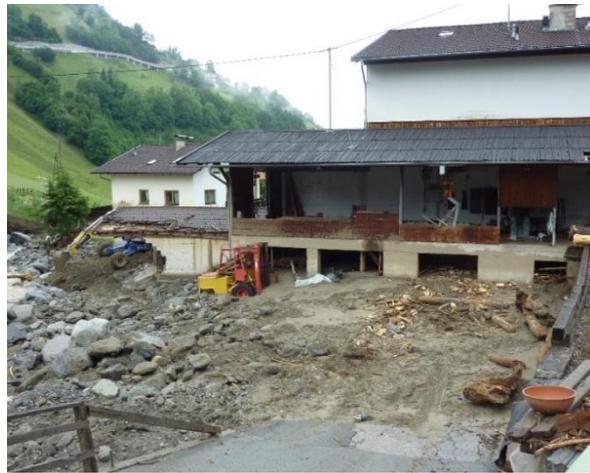
Abbildung 82: Links: Ablagerung und Anschlagmarken an einem Wohnhaus; Rechts: hohe Ablagerungen und durch die Fluten teilweise weggerissenes Nebengebäude führten zu starker Beschädigung des Sägewerkes (Quelle: WLV)

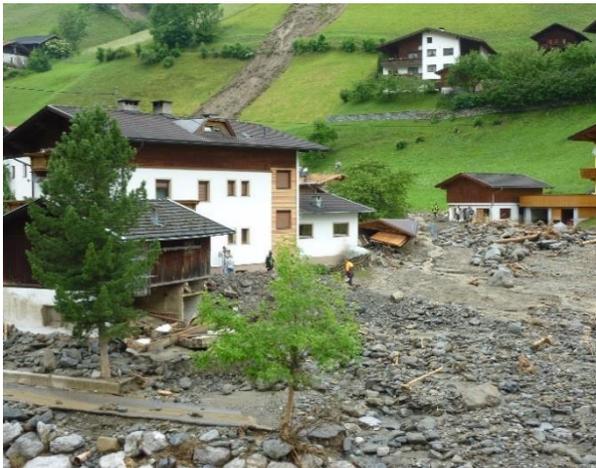
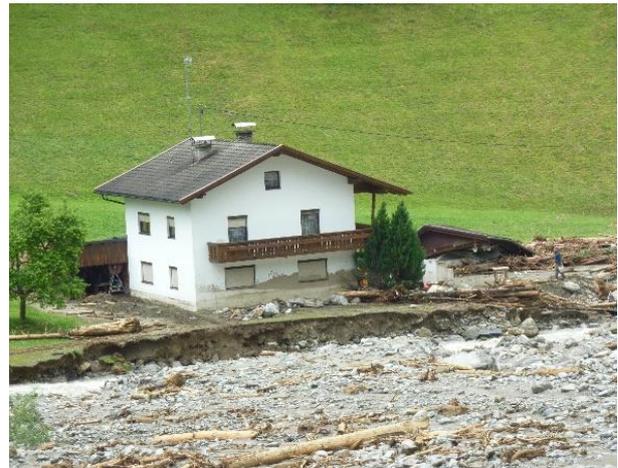
Abbildung 83: Links: durch Überschotterung zerstörtes Nebengebäude; Rechts: durch die Ablagerung des Seigesbaches wurde die Melach orografisch nach links verdrängt, wodurch die linksufrige Böschung bis nahe zur Hauswand erodiert wurde (Quelle: WLV)
