## IAN REPORT 175

### Band 1: Ereignisdokumentation 2015

Report 175:  
Band 1: Ereignisdokumentation 2015

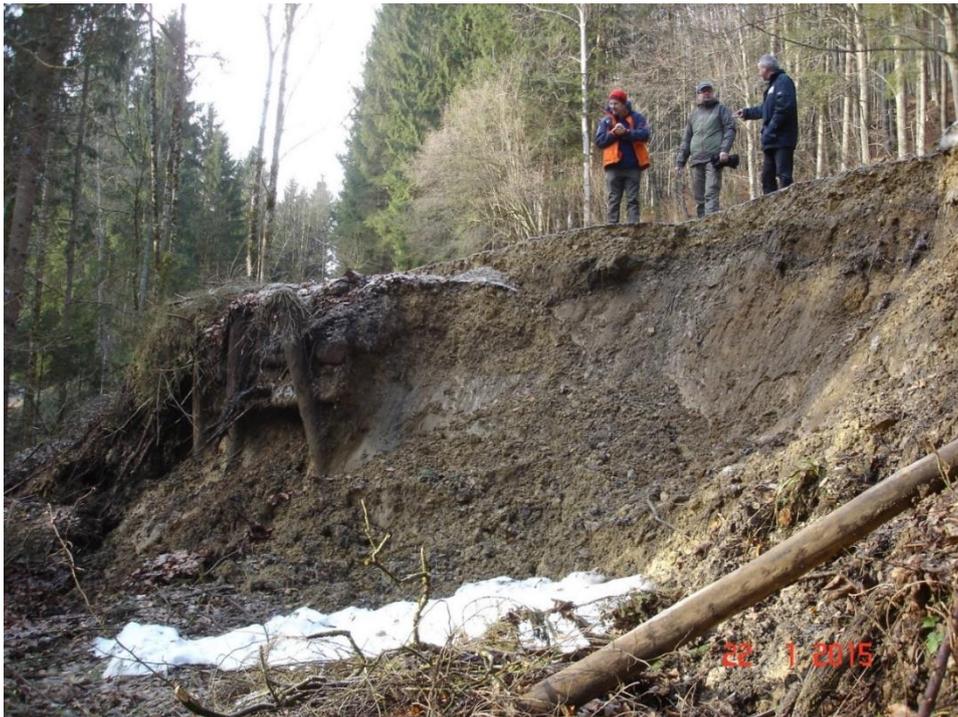
Abbildung 86: Muranbruch Gallenzer Kogel am 22.1.2015 (Quelle: WLV)

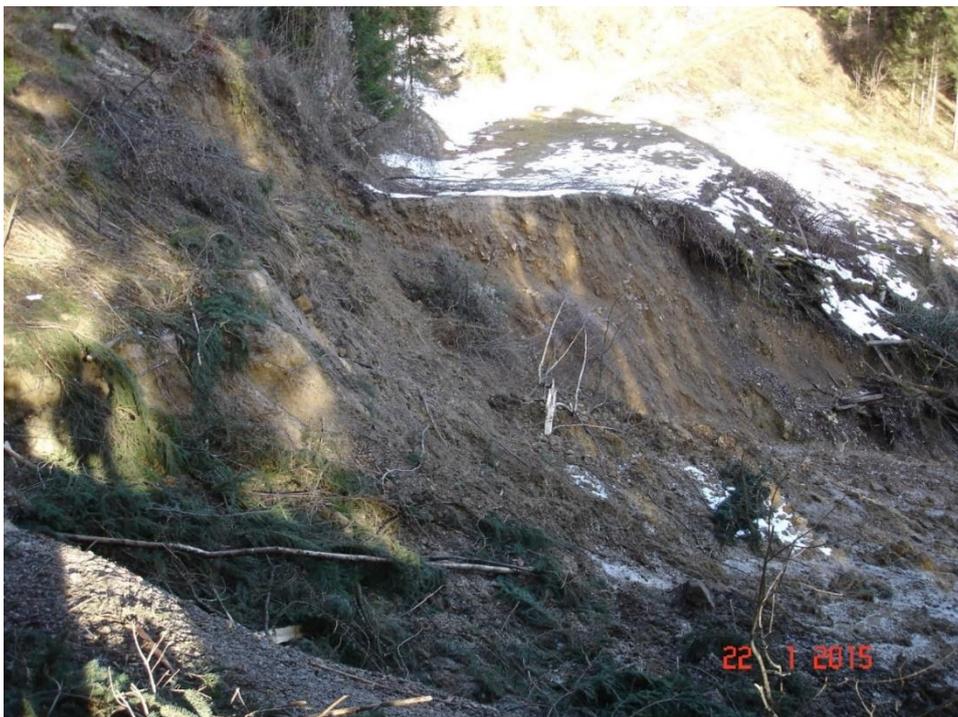
Abbildung 87: Muranbruch Gallenzer Kogel am 22.1.2015 (Quelle: WLV)

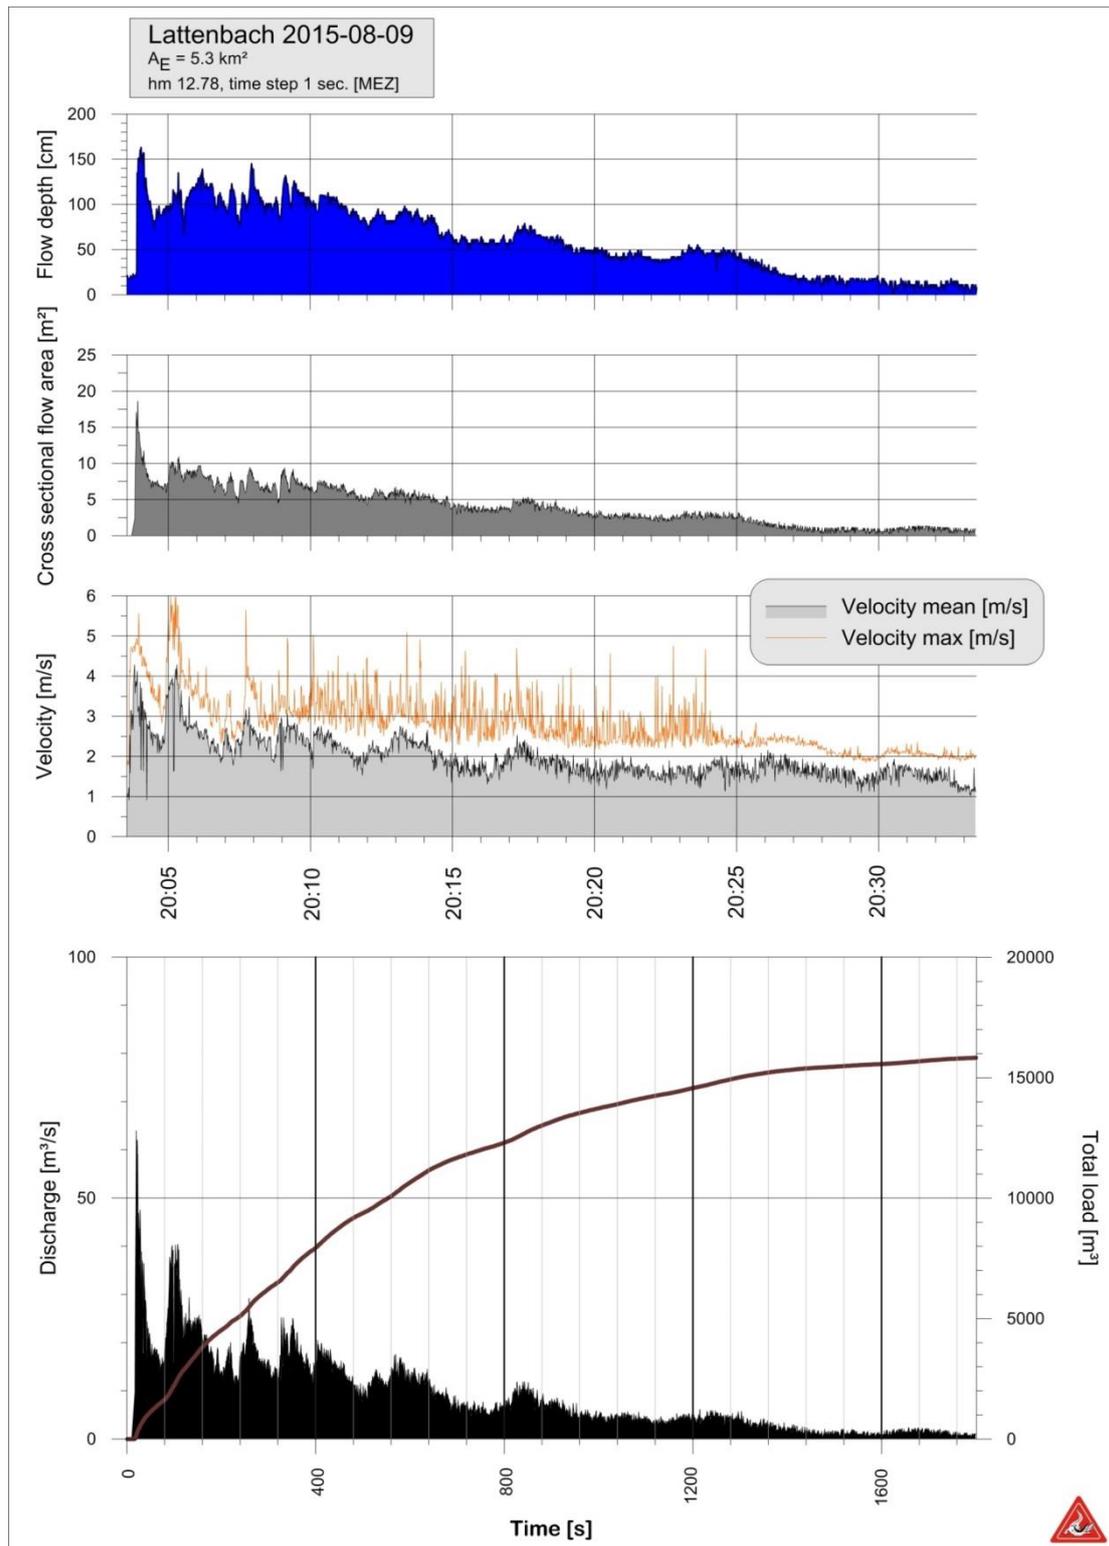
Abbildung 94: Kennwerte des ersten Murganges

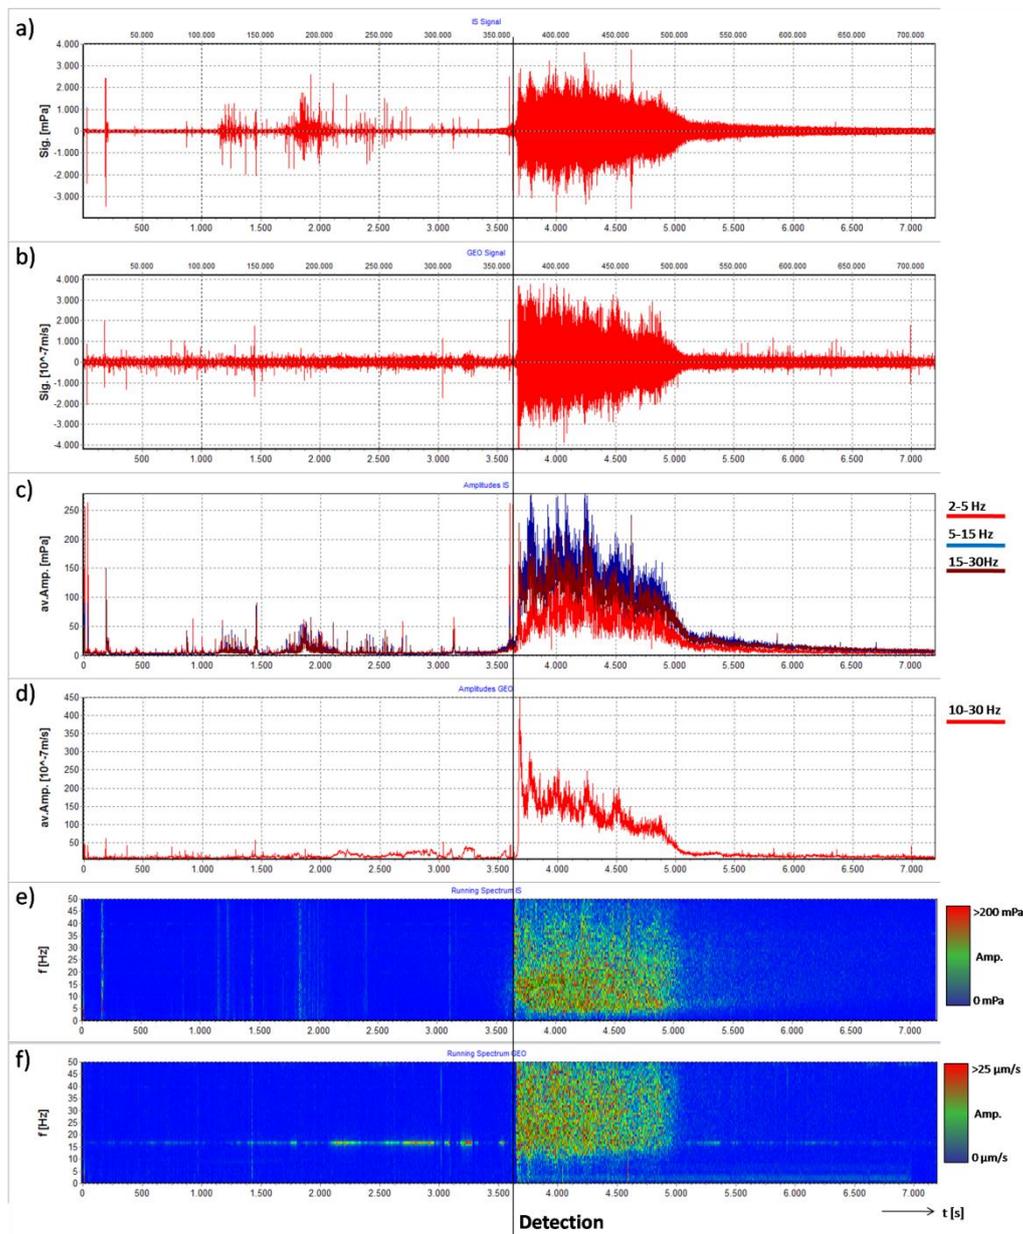
Abbildung 99: Aufgezeichnete und bearbeitete akustische und seismische Signale des ersten Murganges

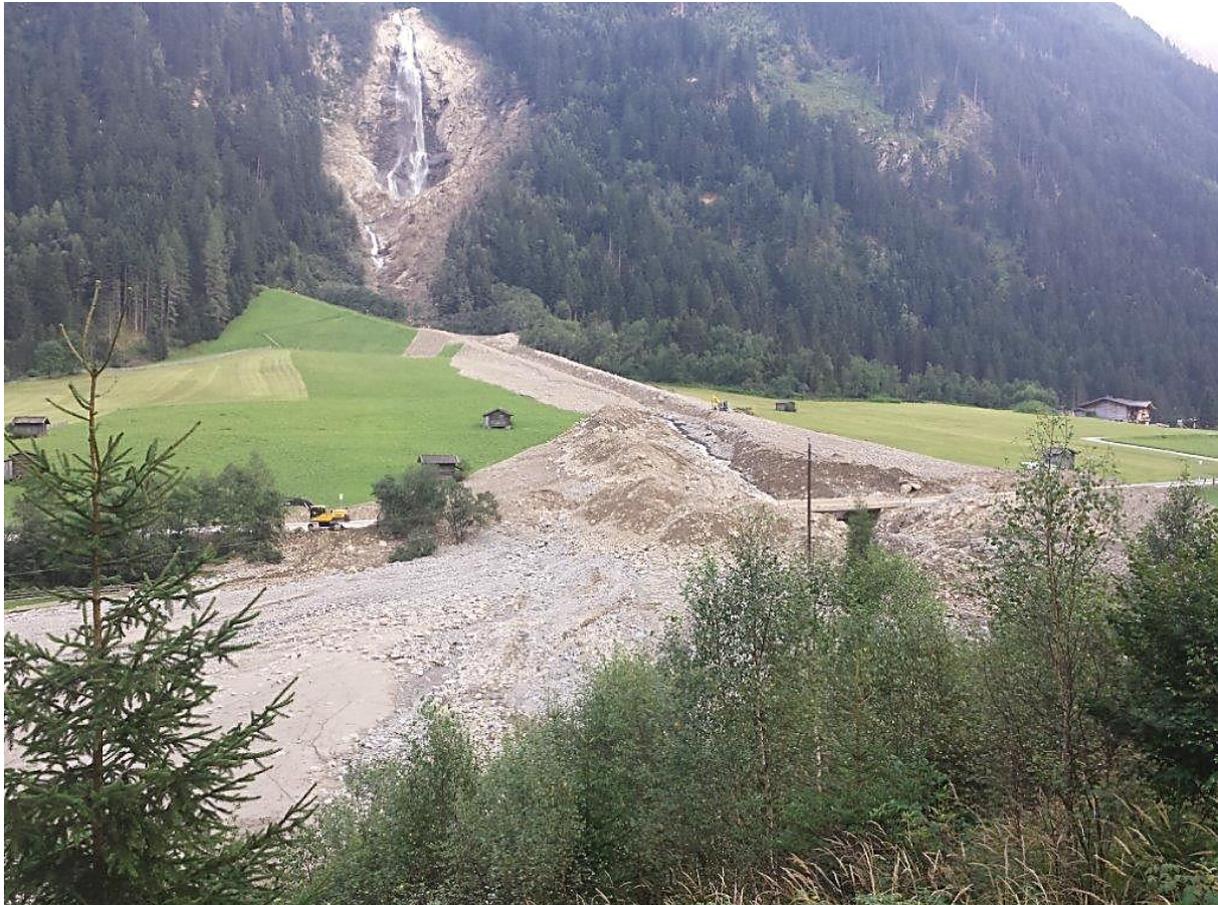
Abbildung 101: Räumungsarbeiten an den durch den Mischbach verursachten Ablagerungen an der B183 Stubaitalstraße zwischen den Ortsteilen Volderau und Gasteig (Quelle: WLV)

Krössbach, Schaller, Volderau oder Obereggen im Nahbereich von Mur- bzw. Schwemmkegeln. Auch die Straßen B183 Stubaitalstraße und L232 Ranalter Straße liegen im näheren Gefahrenbereich (Abbildung 101).

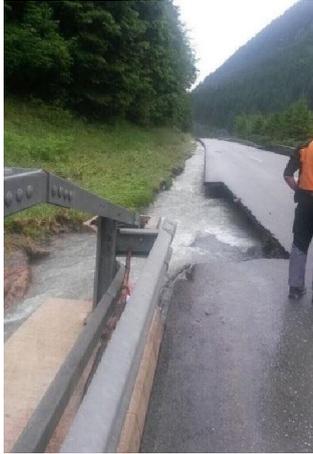
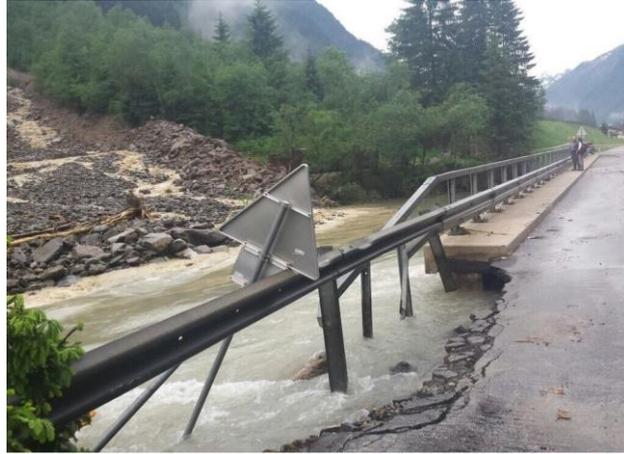
Abbildung 102: L232 Ranalter Straße zwischen Schaller und Krössbach (Quelle: WLW)

Unter anderen waren im hinteren Teil des Stubaitales die Ortsteile Schaller, Krössbach und Gasteig betroffen. Die Freiwillige Feuerwehr Neustift, die Polizei Neustift sowie die Gemeinde Neustift waren rund um die Uhr im Einsatz. In der Nacht spitzte sich die Lage aufgrund der schweren Unwetter immer weiter zu und die FF Neustift musste bereits vor Mitternacht ausrücken, um die bereits entstandenen Schäden zu beheben. Es wurden Häuser evakuiert, vollgelaufene Keller ausgepumpt und Sandsäcke aufgestapelt, um einen größeren Schaden zu verhindern. Aufgrund einer Mure im Steinbichelersbach, der sich zwischen den Ortsteilen Schaller und Krössbach befindet, wurde die Ruetz in Richtung L232 Ranalter Straße abgedrängt, woraufhin eine Straßensperre eingerichtet wurde. Das abgedrängte Wasser floss entlang der Straße, wodurch erhebliche Schäden an der Brücke entstanden (Abbildung 102 und Abbildung 103 links).

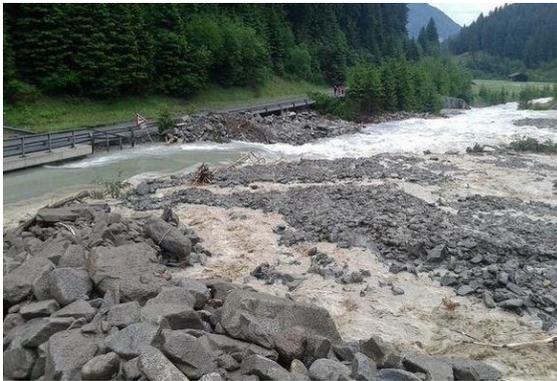
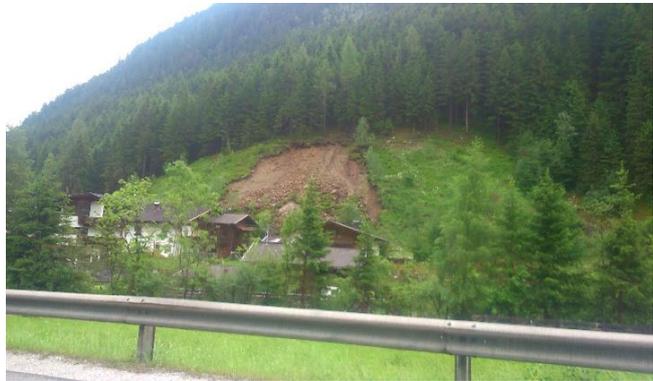
Abbildung 103: Links: Ablagerungen des Steinbichelersbach in die Ruetz; Rechts: Rutschung Ortsteil Schaller (Quelle: WLW)

An diesem Tag wurden um ca. 19.00 Uhr in sechs Einzugsgebieten der Gemeinde Neustift im Stubaital Ereignisse registriert (Tabelle 15). Es waren vor allem kleinere Einzugsgebiete die zu Schäden und Behinderungen führten. Neben zwei Muren und zwei murartigen Feststofftransporten ging auch eine ca. 0,4 ha große Rutschung im Ortsgebiet Schaller ab (Abbildung 103 rechts).

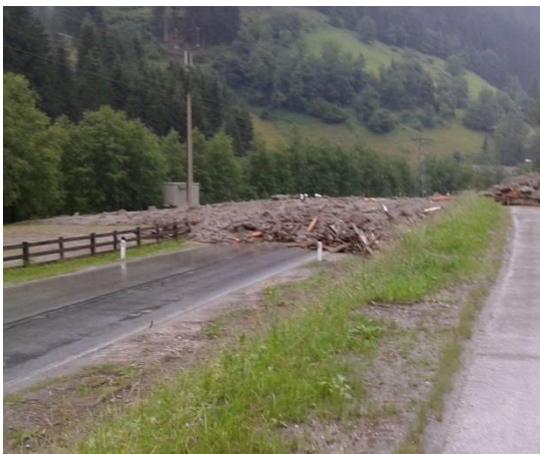
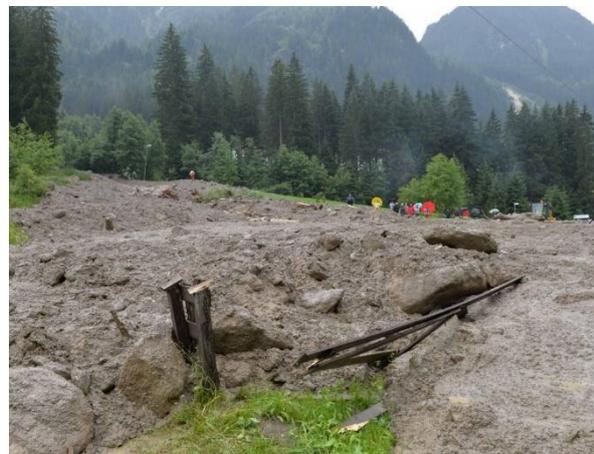
Abbildung 104: Ablagerungen des Grobentalbaches auf der L232 Ranalter Straße (Quelle: WLW)

Durch einen Murgang im Grobentalbach auf Höhe Neugasteig musste die L232 Ranalter Straße ab Ende Krössbach für den Verkehr gesperrt werden.

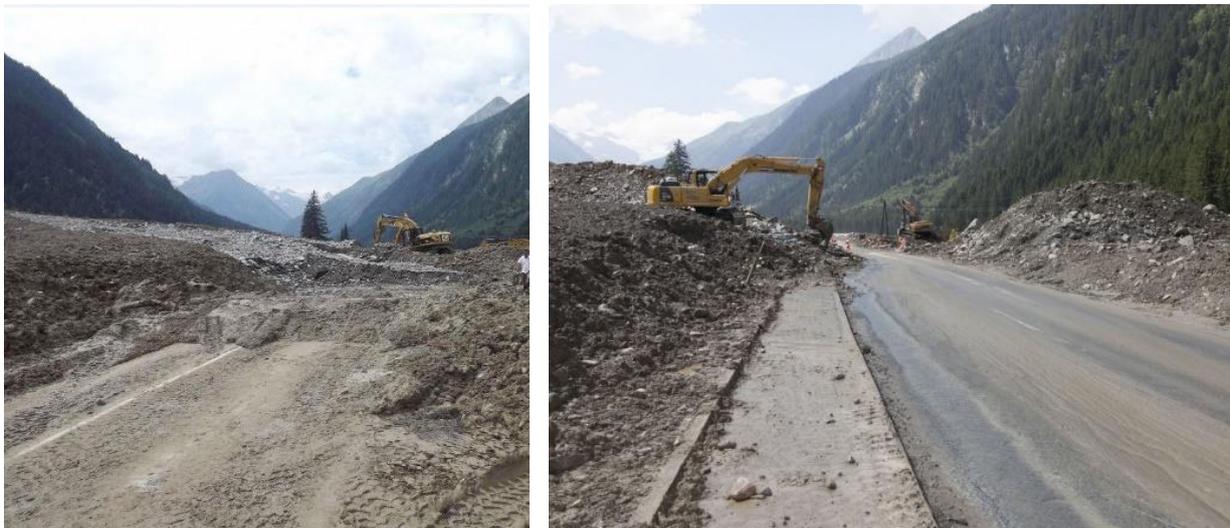
Abbildung 105: Aufräumarbeiten der Ablagerungen des Mischbaches auf der L232 Ranalter Straße

Lokaler Starkregen und Hagelschauer führten in den Ortsteilen Krössbach, Gasteig und Volderau zu massiven Behinderungen. Dabei wurde die L232 Ranalter Straße im Bereich Gasteig auf einer Länge von 150 m bis zu sieben Meter hoch verschüttet, woraufhin der hintere Talbereich von Freitag- bis Samstagabend von der Außenwelt abgeschnitten war. Neben der Straßensperre wurde die Situation durch einen Stromausfall und eine Unterbrechung der Trinkwasserversorgung ab dem Ortsteil Gasteig weiter verschärft. Neben der L232 Ranalter Straße war auch die B183 Stubaitalstraße kurzzeitig nicht passierbar, da der Höhlebach in der Parzelle Kampl über die Ufer trat. Eine schwangere Frau sowie drei Urlauber waren bereits am Freitagabend mit der "Libelle" in Sicherheit gebracht worden.

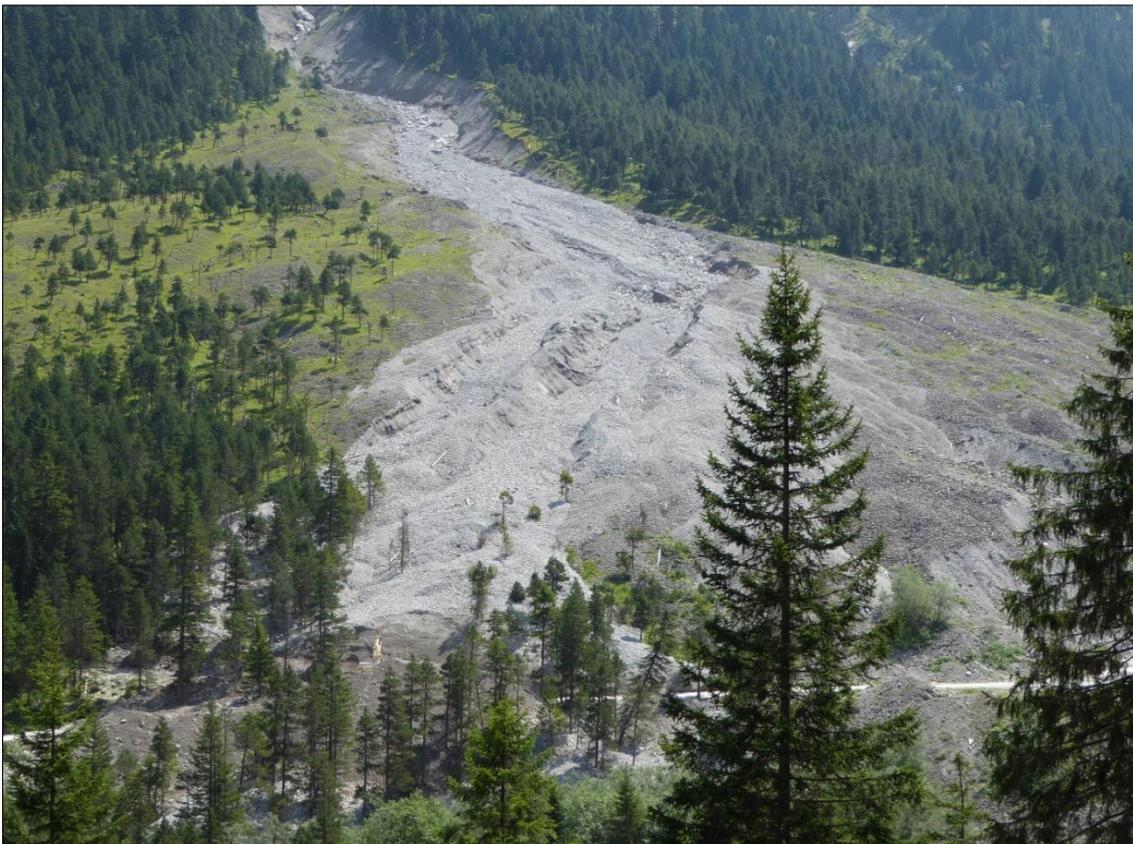
Abbildung 111: Ablagerungskegel der Bärarüfe mit dem Gamperdonaweg im Vordergrund. Das Untersuchungsgebiet gehört zum forstlichen Wuchsgebiet 4.1 Nördlichen Randalpen - Westteil. Die Einzugsgebiete reichen von der hochmontanen (1.200 – 1.450 m. ü. A.) bis zur hochsubalpinen (1.650 – 1.950 m. ü. A.) Höhenstufe.

Daher wurde versucht anhand von Orthofotos der Jahre 1951, 1973, 2001, 2005, 2006, 2009 und 2012 und Geländebegehungen in den Jahren 2013, 2014 und 2015 die Murgangaktivität am Westhang des Fundelkopfes zu rekonstruieren (Abbildung 112). Dabei konnten in Summe 33 Ereignisse identifiziert werden, bis zum Jahr 2013 waren es noch 28. Es ist jedoch anzunehmen, dass zwischen den Aufnahmen der Orthofotos vor dem Jahr 2001 noch mehr Ereignisse stattgefunden haben. Auch in den Jahren 2013 und 2015 fanden Murereignisse statt. Letzteres hat durch mindestens fünf verschiedene Ablagerungen den Gamperdonaweg zur Alpe Gamperdona bis zu zehn Meter hoch verlegt (Abbildung 111).

schen 1839 und 2007 insgesamt 16 Murgangereignisse identifizieren können. Da der Ablagerungskegel in den kürzlich aktiven Bereichen aber kaum holzigen Bewuchs aufweist (Abbildung 111) ist anzunehmen, dass die Anzahl der Ereignisse weit höher ist.

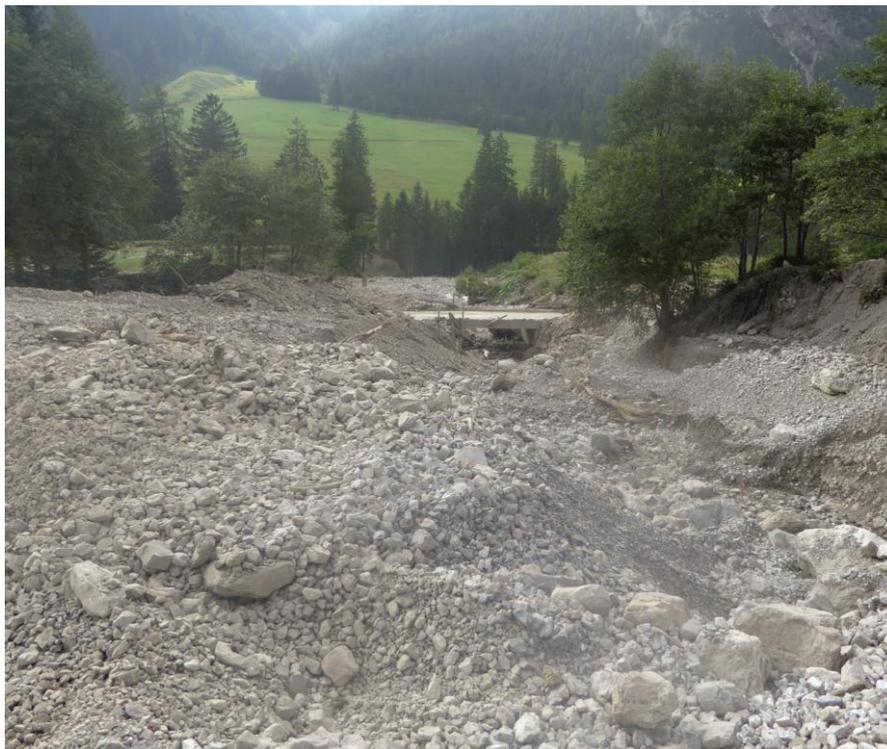
Abbildung 113: Brücke über das Virgloriatobel nach der Räumung durch den Bagger

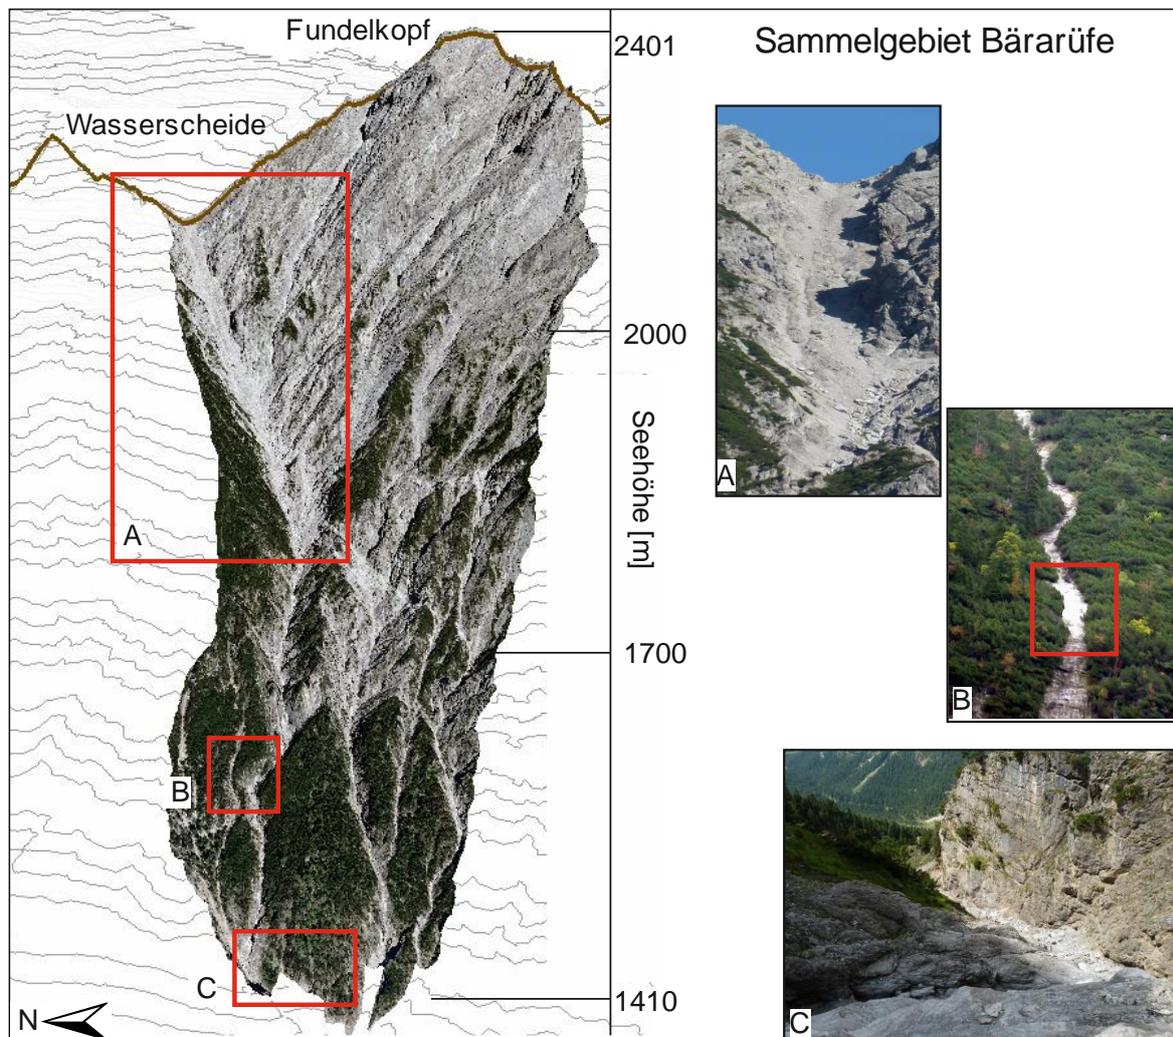
Abbildung 117: Sammelgebiet der Bärarüfe: A: große Störungszone; B: flache Teilstrecke an der der Schutt zwischengespeichert wird; C: einer der drei canyonartigen Rinnen kurz vor dem Übergang in den Murkegel

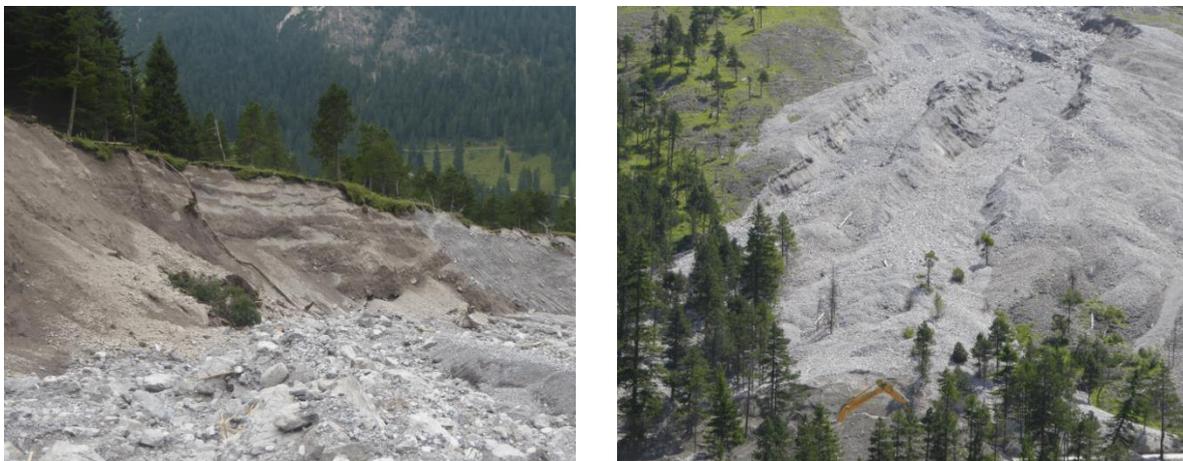
Abbildung 119: Links: Seitenerosion auf der orografisch linken Seite; Rechts: Erosion im unteren Bereich des Murkegels

Die zweite Geschiebequelle stellt der Murkegel selbst dar. Zum einen wird die orografisch linke Seite am Fuß untergraben, was zu kleineren Rutschungen und somit zum Materialeintrag in das Gerinne führt (Abbildung 119 links). Zum anderen ist bei Starkregenfällen die Infiltration in dem Murkegel zu gering und das Wasser erodiert Geschiebe im unteren Bereich des Ablagerungskegels, worauf sich 2 bis zu 4,5 m tiefe Erosionsrinnen ausbilden konnten (Abbildung 119 rechts).

Durch das Murereignis am 9.8.2015 wurde der Gamperdonaweg bis zu 10 m hoch verlegt (Abbildung 120 rechts). Das Geschiebe für die Ablagerung (Abbildung 118 A1 und Abbildung 120 rechts) stammt zum Großteil aus den zwei erodierten Rinnen im unteren Kegelbereich (Abbildung 119 rechts). Insgesamt wurden hier ca. 10.000 m<sup>3</sup> im Nahbereich des Gamperdonaweges abgelagert. Bei der zweiten Ablagerung (Abbildung 118 A2 und Abbildung 120 links) handelt es sich um ca. 6.000 m<sup>3</sup>, welche im oberen Bereich des Murkegels durch Seitenerosion mobilisiert wurden (Abbildung 119 links) und auf einer flachen Teilstrecke (ca. 13 Grad) in der Kegelmittle abgelagert wurden.

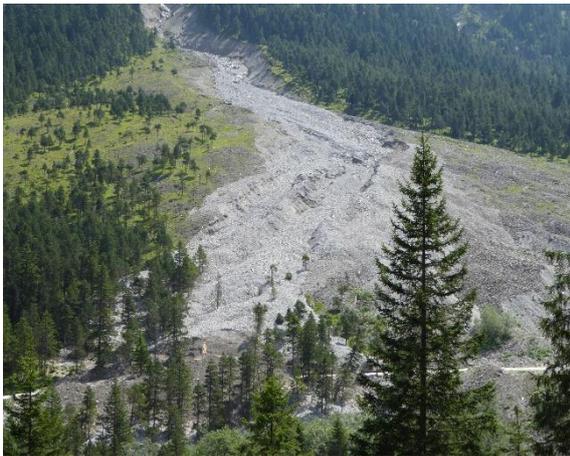
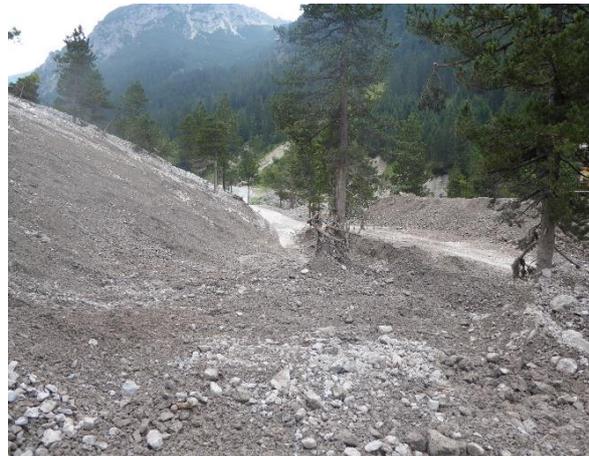
Abbildung 122: Links: Bärarüfe vom Gegenhang; Rechts: Gamperdonaweg nach Räumung

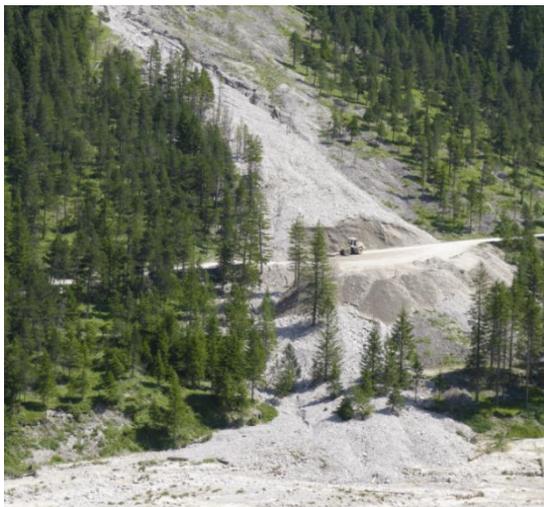
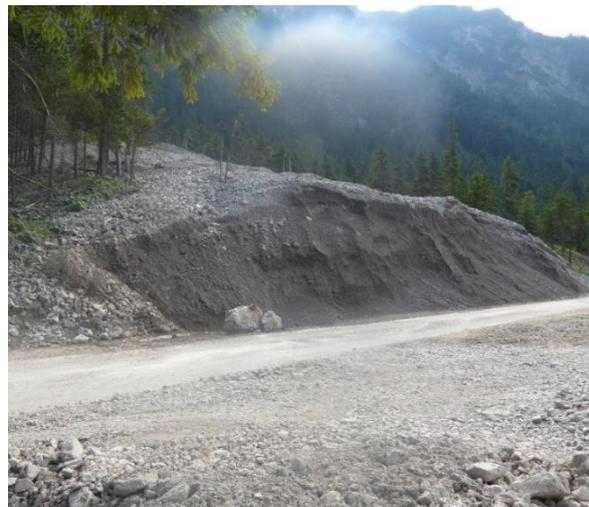
Abbildung 123: Links: Äußere Bildstöcklerüfe vom Gegenhang; Rechts: Gamperdonaweg nach Räumung

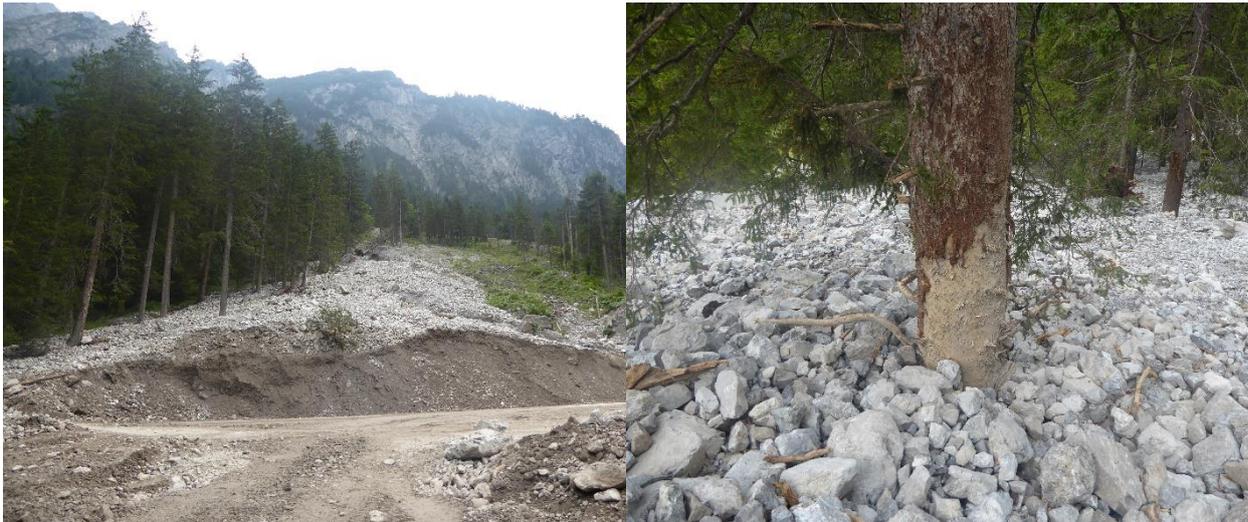
Abbildung 124: Links: Innere Bildstöcklerlüfe; Rechts: Geschälter Baum durch Murgang

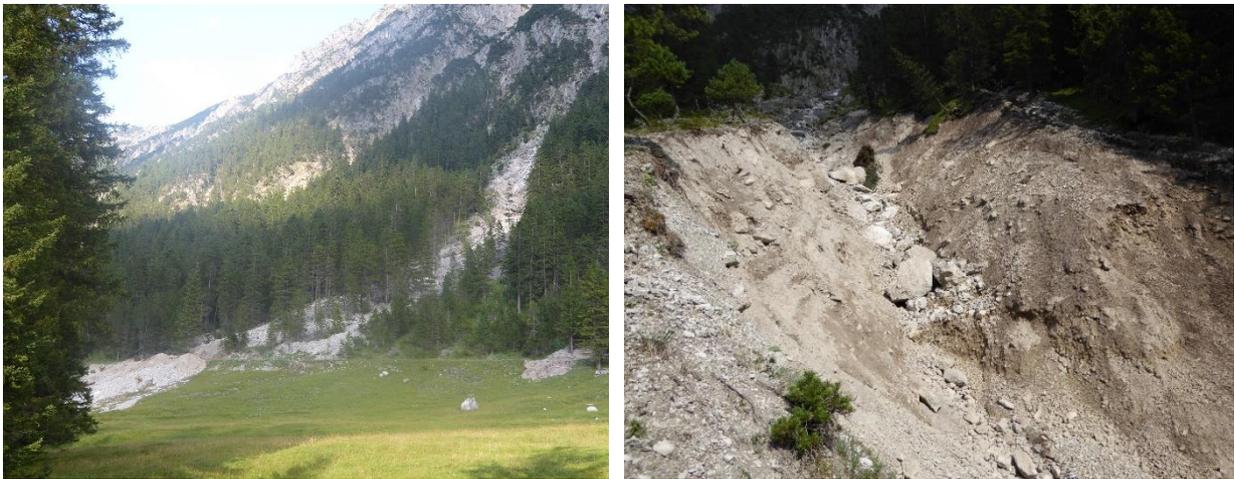
Abbildung 125: Links: Jobanröfe; Rechts: Beginn der Tiefen und Seitenerosion in der Jobanröfe

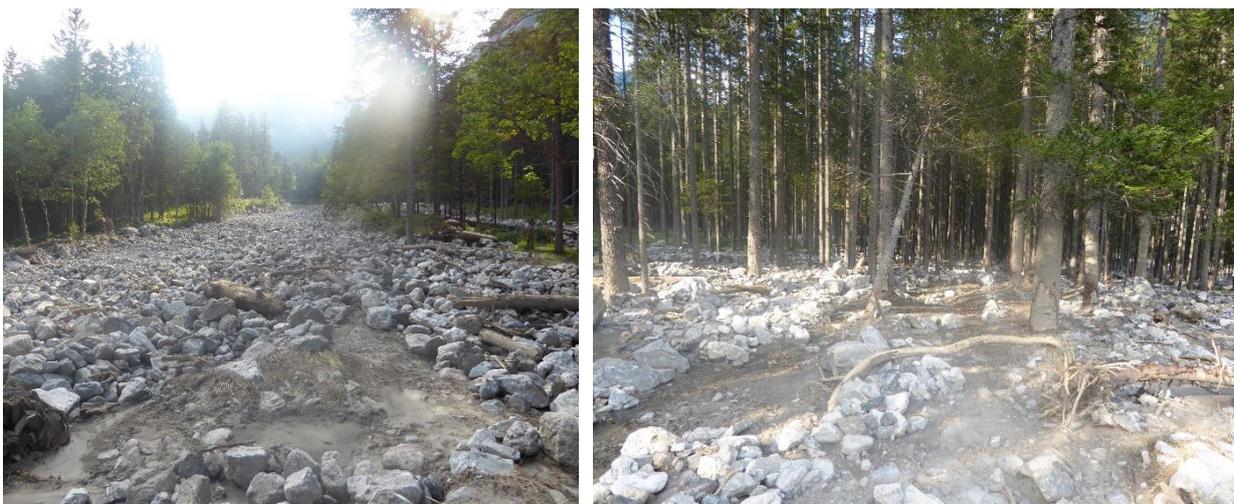
Abbildung 126: Links: Trübbach; Rechts: Ablagerungen Trübbach in angrenzendem Waldstück

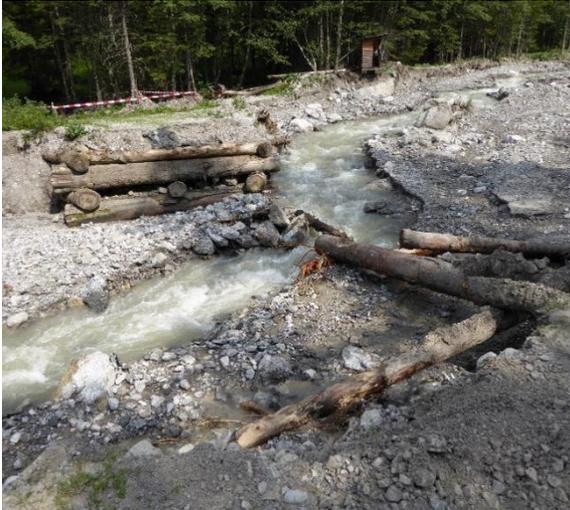
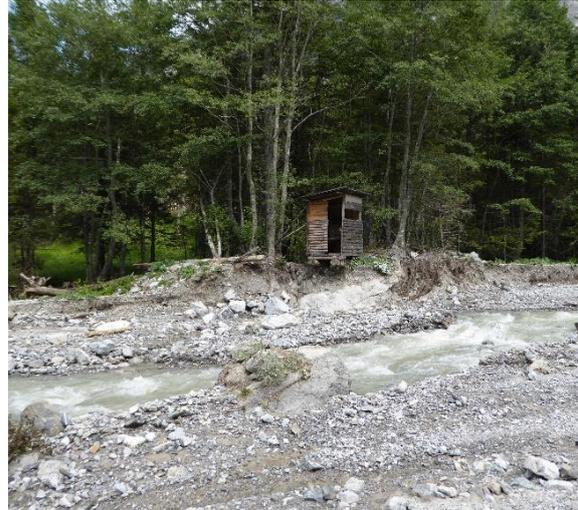
Abbildung 127: Links: Zerstörte Brücke durch die Meng; Rechts: Ufererosion Mengbach

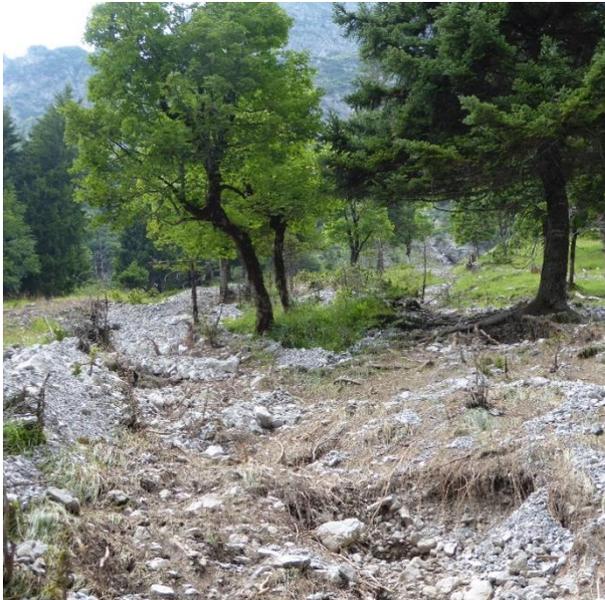
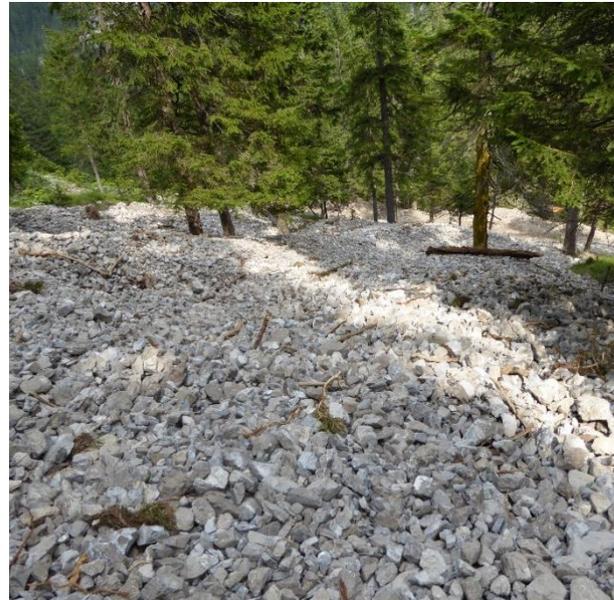
Abbildung 128: Links: Mure östlich den Rauhen Berge; Rechts: Mure östlich des Rauhen Berge
