WLS REPORT 56

DOKUMENTATION MONITORING LATTENBACH

Grundlagen für die Murenprognose, Errichtung von Messsystemen

Wien, November 2003

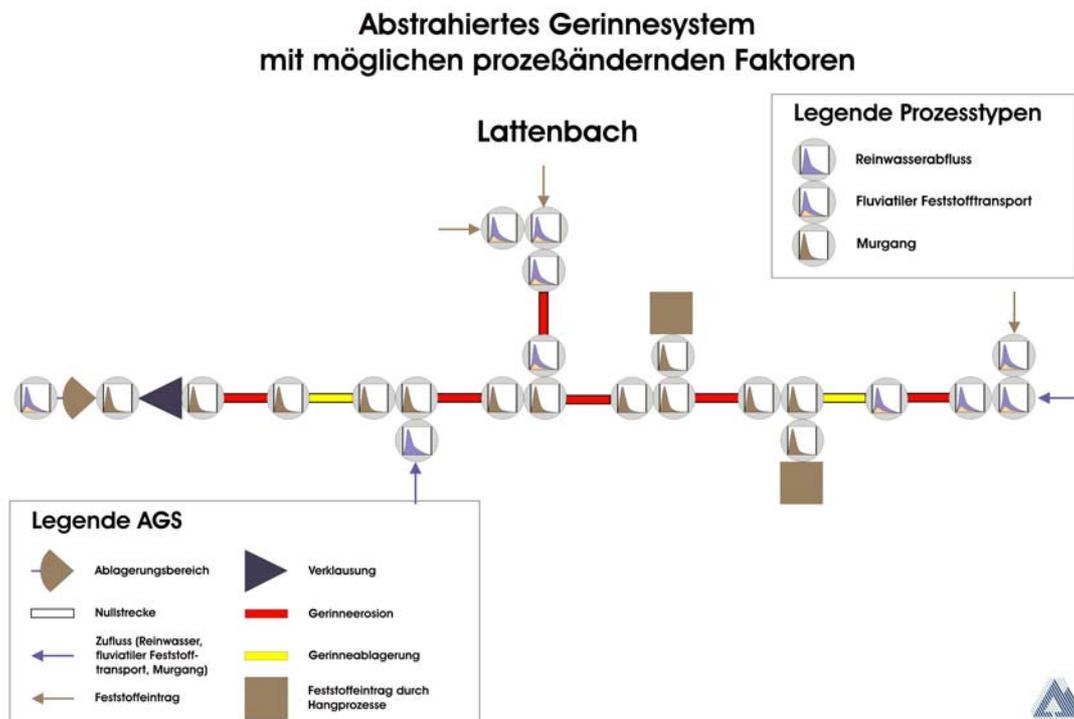
Abbildung 2: Abstrahiertes Gerinnesystem Lattenbach mit möglichen prozeßändernden Faktoren

Die im Zuge der geologischen und geomorphologischen Kartierung des Einzugsgebietes sowie durch die Analyse der Chronikereignisse gewonnenen Erkenntnisse können durch ein abstrahiertes Gerinnesystem dargestellt werden. Eine solche Darstellung liefert wertvolle Hinweise für ein Monitoringsystem.

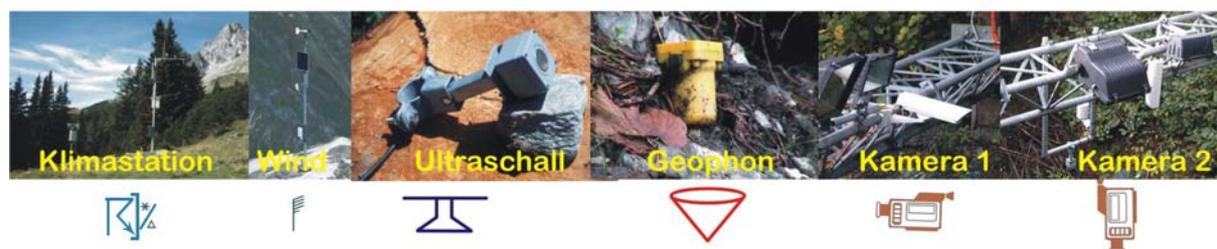
Foto 1: Einige Beispiele der eingesetzten Messgeräte

Art der Erfassung	Messgerät	Type
Niederschlag	Niederschlagswaage	NIWA/MED-K505
Wind	Propeller-Windmessgerät	5103
Temperatur/Luftfeuchte	Temperaturmessgerät	MP-103F/T
Strahlung	Sternpyranometer	8101
Bodentemperatur	Bodentemperaturgeber	STPG-592C
Schneetemperatur	Schneetemperaturgeber	STPG-592C
Schneehöhe	Ultraschall	USH-10
Abflusstiefe	Ultraschall	UPM-10
Erdvibration/Schwingungen	Geophon	PE 3
Visuelle Erfassung/Video	Digitalkamera	A 10

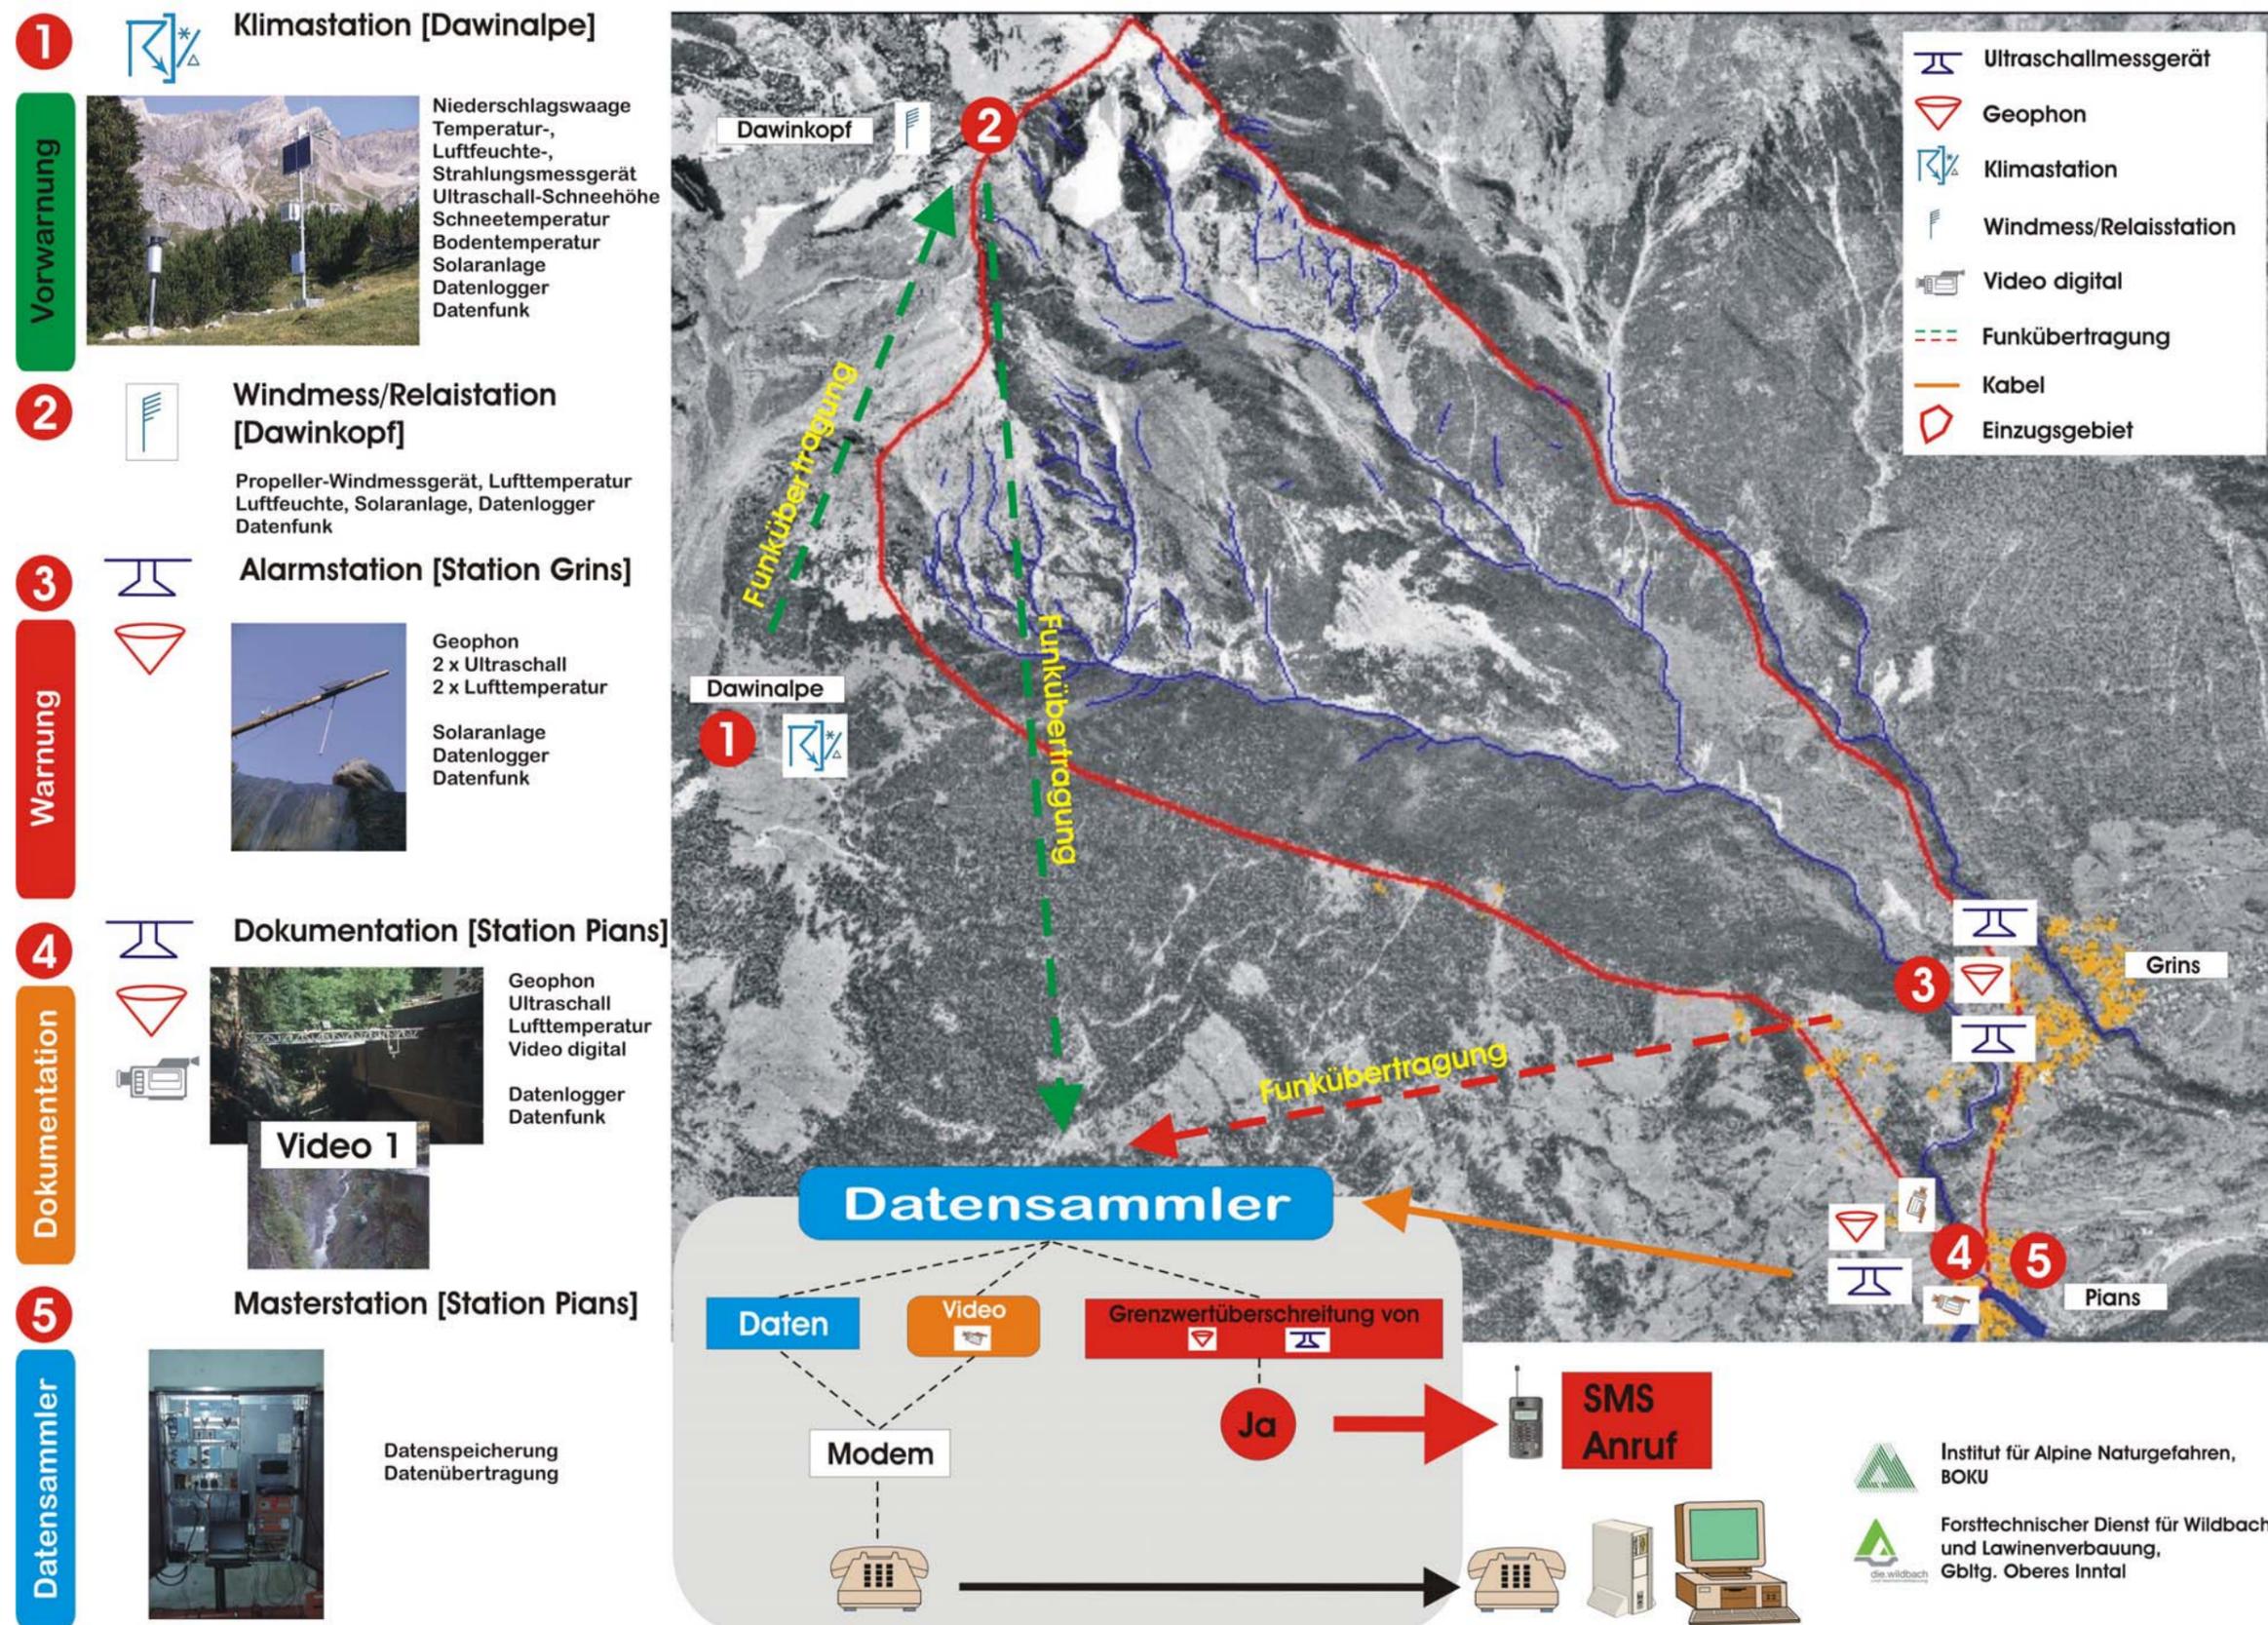
Abbildung 3: Prinzip des Monitoringsystems

Die **Klimastation** Dawinalpe soll Aufschlüsse über den typischen Ereignisniederschlag bringen. Die Niederschlagsdaten werden im Zuge des Monitoringsystems auch auf die Möglichkeit einer Vorwarnung überprüft und analysiert. Weiters können die Daten der anderen Stationen auf Plausibilität geprüft werden. Die am **Dawinkopf** errichtete Windmessstation dient zur Analyse der Zugrichtung einer Gewitterfront. Die **Station Grins** mit den zwei

Die Fließgeschwindigkeit kann nicht direkt an der Messstation ermittelt werden. Zu diesem Zwecke wurden zwei Ultraschallsensoren in einem Abstand von 47,2 m im Gerinne montiert, sodass eine Rückrechnung möglich ist. Der Reinwasserabfluss wird mittels Pegelschlüssel aufgrund des stabilen Profilquerschnittes des unteren Ultraschalls ermittelt. Zur Erkennung eines murförmigen Abflusses werden die Daten des Geophons herangezogen. Die **Station Pians** dient vor allem der Dokumentation und Analyse von Ereignissen. Einerseits kann aufgrund des stabilen Profilquerschnittes am Schluchtausgang die Abflusstiefe und in weiterer Folge die Abflussfracht ermittelt werden und andererseits durch die visuelle Betrachtung auch eine Aussage über die Fließgeschwindigkeit und das Murverhalten getroffen werden. Im Ereignisfall kann die Fließgeschwindigkeit eines Murgangs zwischen der Station Grins und Pians rückgerechnet werden. Diese Erkenntnisse können in weiterer Folge zur Abschätzung der Reaktionszeit im Falle einer Warnung bzw. Alarmierung herangezogen werden. Die **Masterstation** speichert die Daten, die über Modem täglich vom Institut für Alpine Naturgefahren und von den Firmen Sommer und Gschwendtner abgefragt werden. Bei Überschreitung eines Ultraschallgrenzwertes an der Station Pians erfolgt eine Benachrichtigung über SMS bzw. Anruf durch die Station. Dieser Grenzwert ist in diesem Fall nicht als Alarmgrenzwert zu verstehen, sondern dient zur Analyse und Beobachtung der Daten. Erfolgt eine solche Alarmierung kann sofort über die digitale Videoaufzeichnung die Situation beobachtet werden.

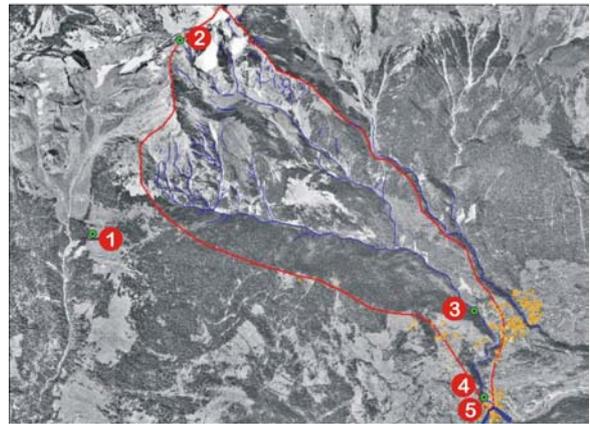
Abbildung 4: Einzugsgebiet des Lattenbaches mit den ausgewählten Standorten und Stationen

1. Klimastation [Dawinalpe]
2. Windmess/Relaisstation [Dawinkopf]
3. Alarmstation und Dokumentation [Station Grins]
4. Dokumentation und Kontrollstation [Station Pians]
5. Masterstation [Station Pians]

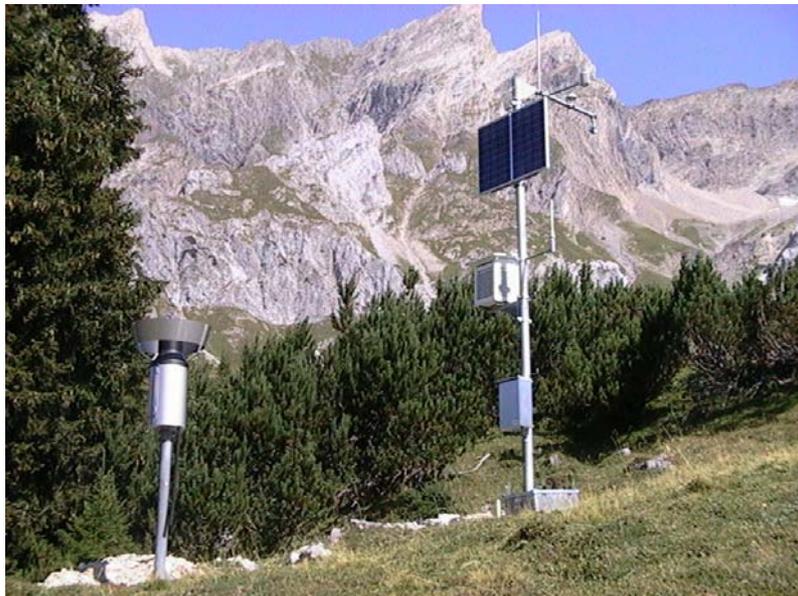
Abbildung 5: Klimastation Dawinalpe

Die Klimastation befindet sich auf der Dawinalpe und setzt sich aus einer Niederschlagswaage, Ultraschall (Schneehöhe), Lufttemperatur- und Luftfeuchtigkeit, Schneetemperaturmessgerät und einem Strahlungsmessgerät zusammen. Die Energieversorgung erfolgt über eine Solaranlage. Die Daten werden alle 37 Sekunden mittels Funkübertragung an die Windmess-/Relaisstation Dawinkopf

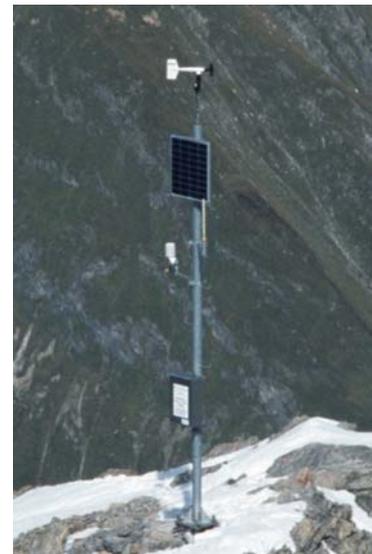
Die Windmess-/Relaisstation befindet sich auf dem Dawinkopf und setzt sich aus einem Wind-, Luftfeuchte- und Lufttemperaturmessgerät zusammen. Die Energieversorgung erfolgt über eine Solaranlage. Eine Relaisstation sorgt für die Übertragung der Daten von der Klimastation Dawinalpe an die Erfassungsstation in Pians. Die Übertragung der Daten erfolgt alle 20 Sekunden. Der Einbau erfolgte am 23.01.2002. Eine detaillierte Darstellung der verwendeten Geräte mit Parametereinstellungen ist im Anhang B aufgelistet.

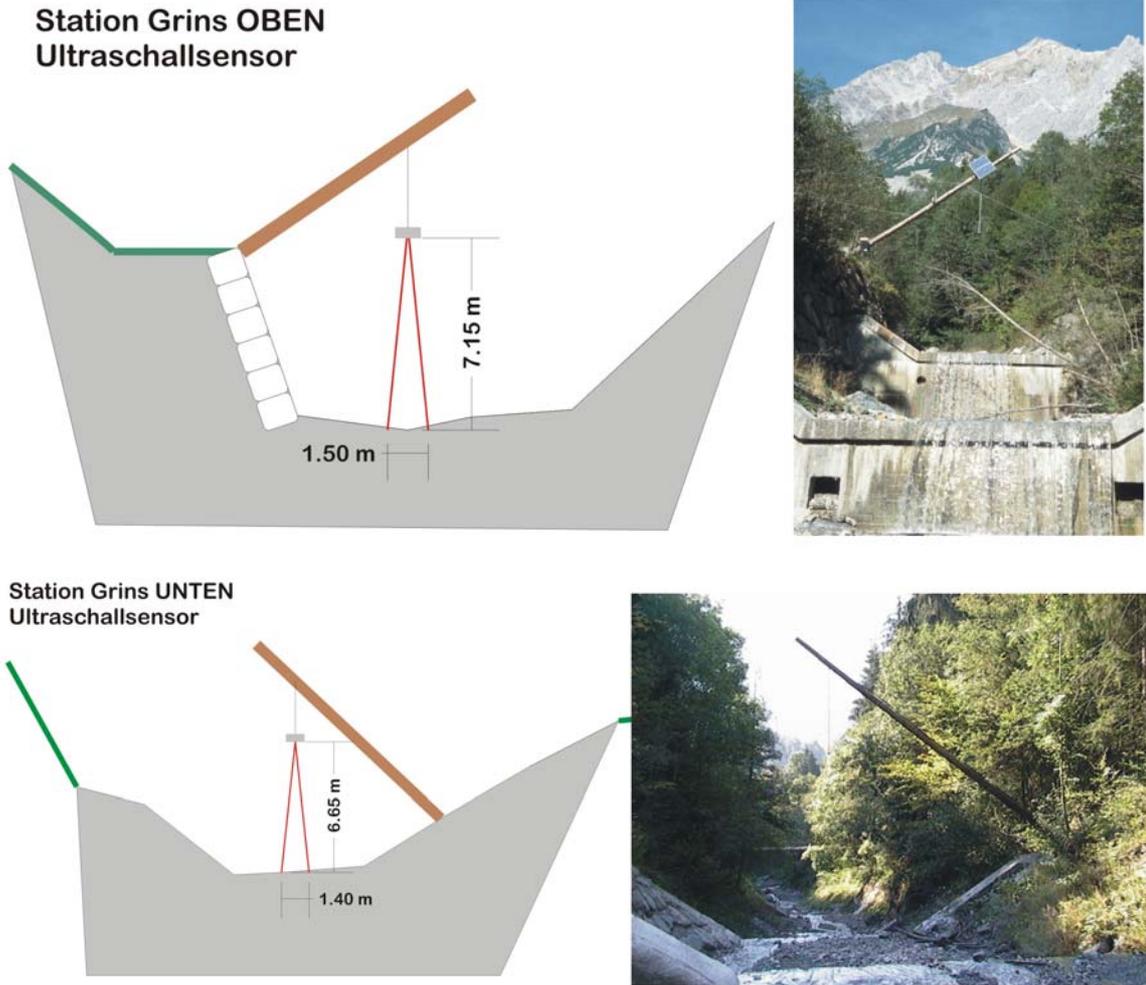
Die Station Grins befindet sich zwischen hm 12,78 und 13,25 und ist in eine obere und untere Messstation gegliedert. Die obere Messstation setzt sich aus einem Ultraschallmessgerät, Geophon und Lufttemperaturgerät zusammen. Die untere Messstation, in ca. 47,2 m Entfernung bachabwärts, besteht aus einem Ultraschallmessgerät und einer Temperaturmessung. Die Energieversorgung erfolgt über eine Solaranlage, die sich an der oberen Messstation befindet. Die Übertragung der Daten der unteren Messstation erfolgt kontinuierlich. Die gesamten Daten werden in weiterer Folge mittels Funk im 20 Sekundenintervall an die Erfassungsstation in Pians übertragen. Der Einbau erfolgte am 18.07.2002. Eine detaillierte Darstellung der verwendeten Geräte mit Parametereinstellungen ist im Anhang B aufgelistet.

Abbildung 6: Station Grins mit oberer (Blick bachaufwärts) und unterer Messsektion (Blick bachabwärts)

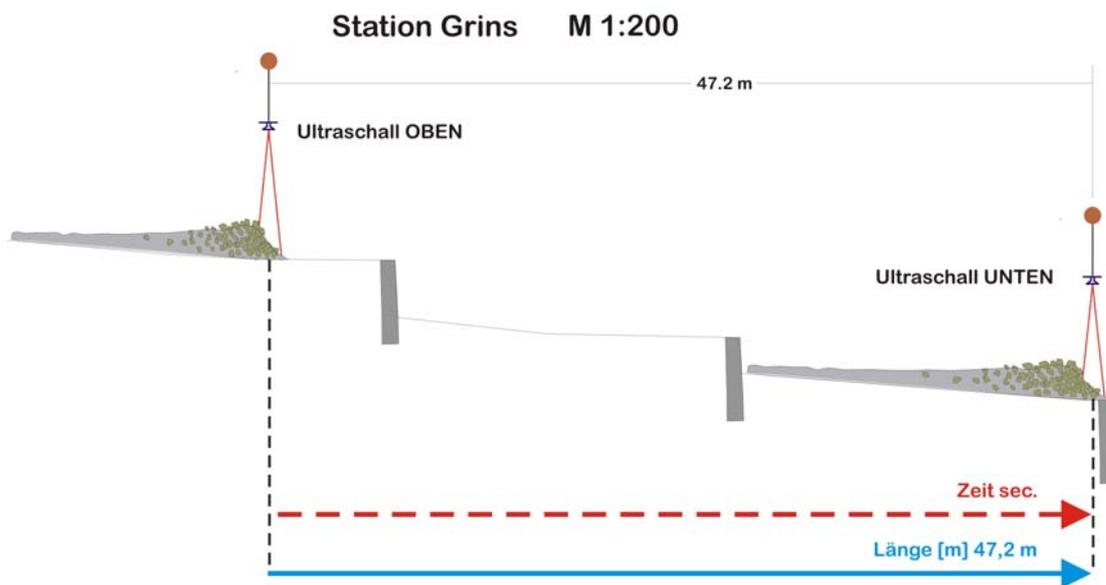
Abbildung 7: Darstellung der Position der Ultraschallsensoren

Wie aus Abbildung 7 ersichtlich, befindet sich der obere Ultraschallsensor im Bereich zwischen der Sperrenstaffelung und der untere Sensor direkt über der Abflusssektion.

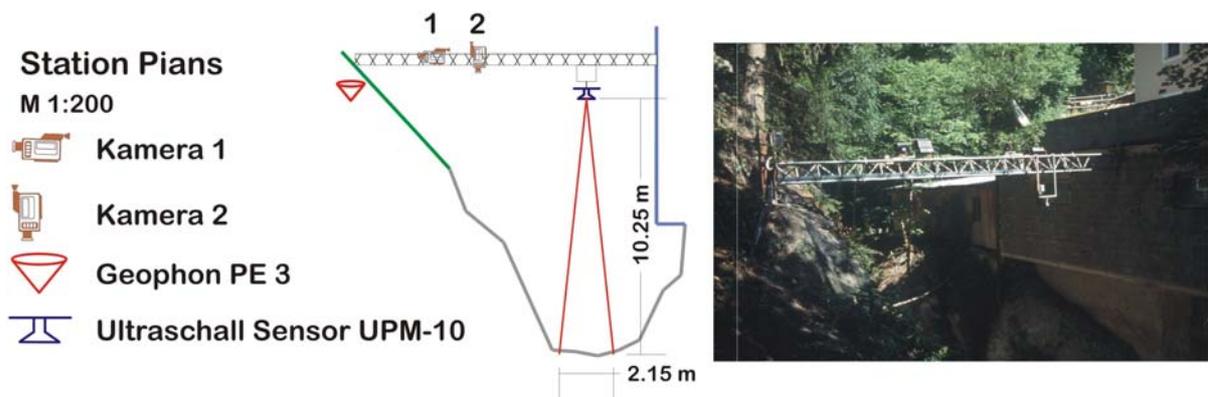
Diese Station ist mit einem Ultraschall, Geophon und Lufttemperaturmessgerät ausgestattet. Zur Kontrolle und Plausibilitätsprüfung ist eine Videostation mit 2 digitalen Kameras eingerichtet. Eine detaillierte Darstellung der verwendeten Geräte mit Parametereinstellungen ist im Anhang B aufgelistet.

Abbildung 8: Station Pians

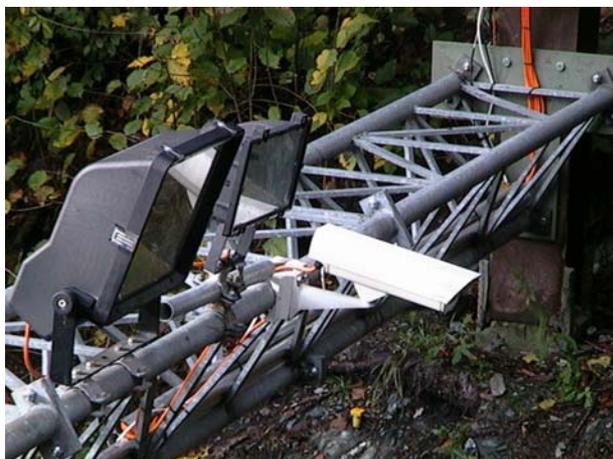
Foto 2: Kamera 1 mit Scheinwerfer

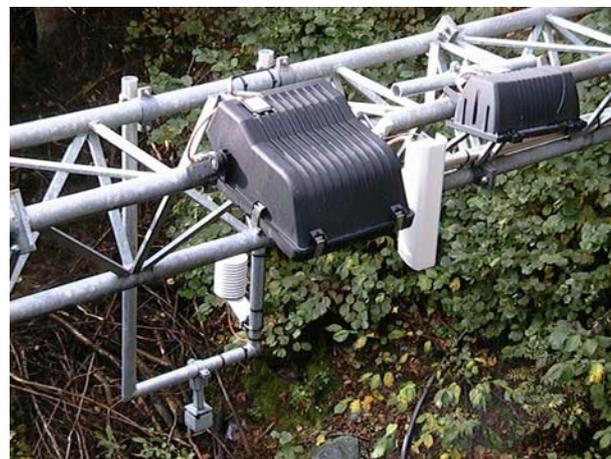
Foto 3: Kamera 2 mit Scheinwerfer, Ultraschall und Temperaturmessgerät

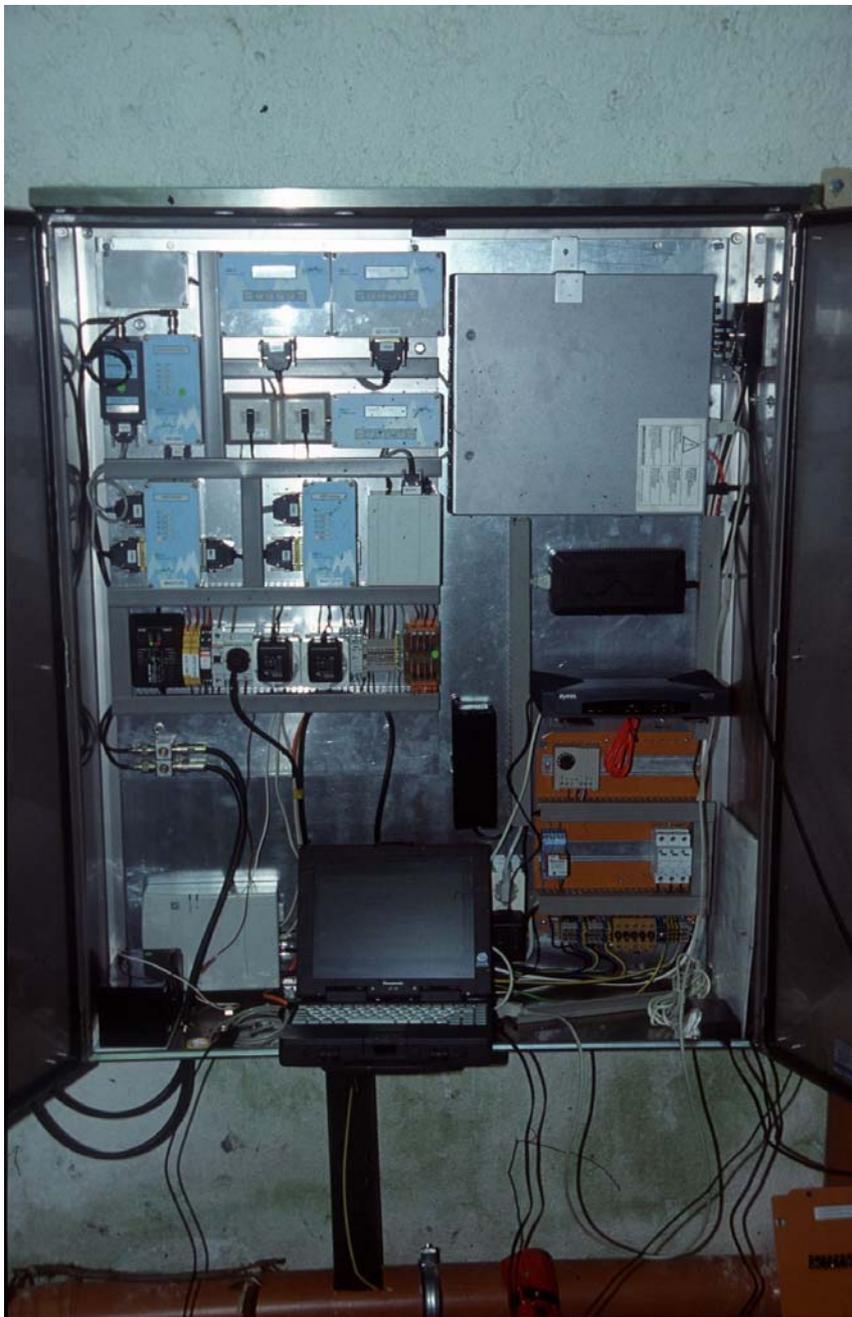
Die Masterstation in Pians ist die zentrale Erfassungsstation für die oben genannten Messstationen. Die 10 sec Mittelwerte der Station Grins und die 20 sec Mittelwerte der Station Dawinkopf bzw. der Klimastation Dawinalpe werden mittels Funk

übertragen und aus diesen Werten wird der Mittelwert alle 5 Minuten gespeichert. Die Datenübertragung der Station Pians erfolgt mittels Kabel. Auch in diesem Fall werden die 10 sec Mittelwerte übertragen und der Mittelwert alle 5 Minuten gespeichert

Abbildung 9: Masterstation Pians

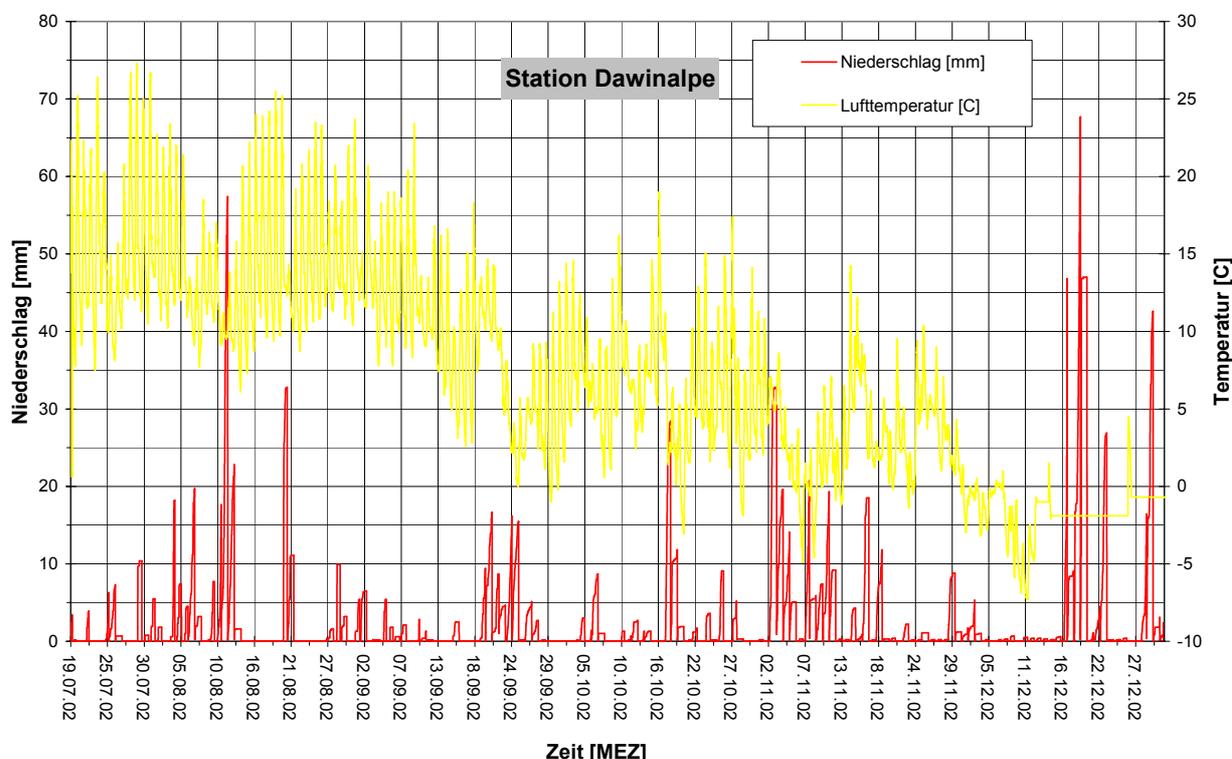
Die Niederschlagswaage Dawinalpe zeichnet mit einer Auflösung von 1 min den Niederschlag auf. Alle 10 Minuten wird der Mittelwert durch die Masterstation Pians aufgezeichnet. Jeweils um 08:00 MEZ wird der Zähler auf Null zurückgestellt.

Abbildung 10: Niederschlagsdaten und Lufttemperatur der Station Dawinalpe im Zeitraum vom 19.07.2003 bis 31.12.2003 (10 Minuten Mittelwerte)

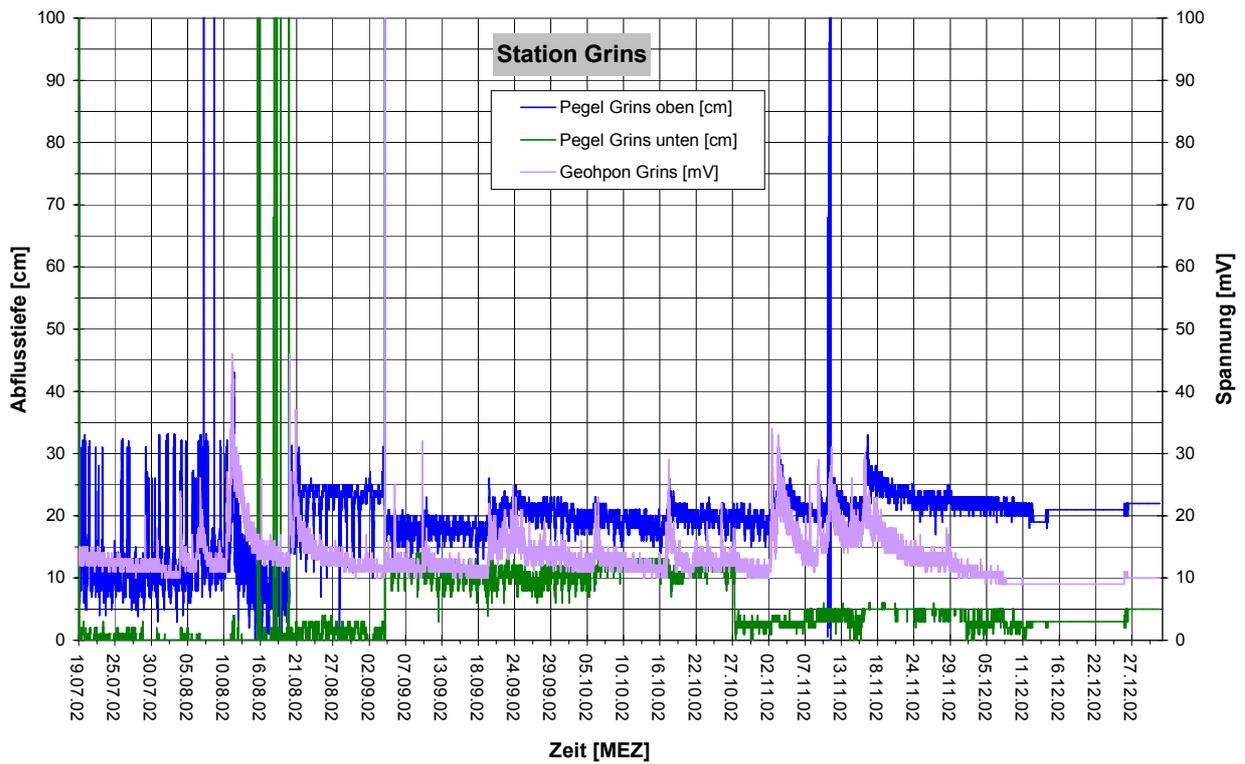
Abbildung 11: Daten der Station Grins im Zeitraum von 19.07.02 bis 31.12.02

Sowohl die Ultraschallmesswerte als auch die Geophonwerte zeigen an beiden Stationen über die ganze Halbjahresreihe starke Unregelmäßigkeiten. Da es sich bei diesen Daten um 10 Minuten Mittelwerte handelt, sind solche Messausreißer sehr problematisch. Weiters fällt auf, dass es meist nur ein Messwert ist, der einen sehr hohen Wert anzeigt. Der auf diesen 10 Minuten Mittelwert folgende Wert liegt wieder im „normalen Bereich“.

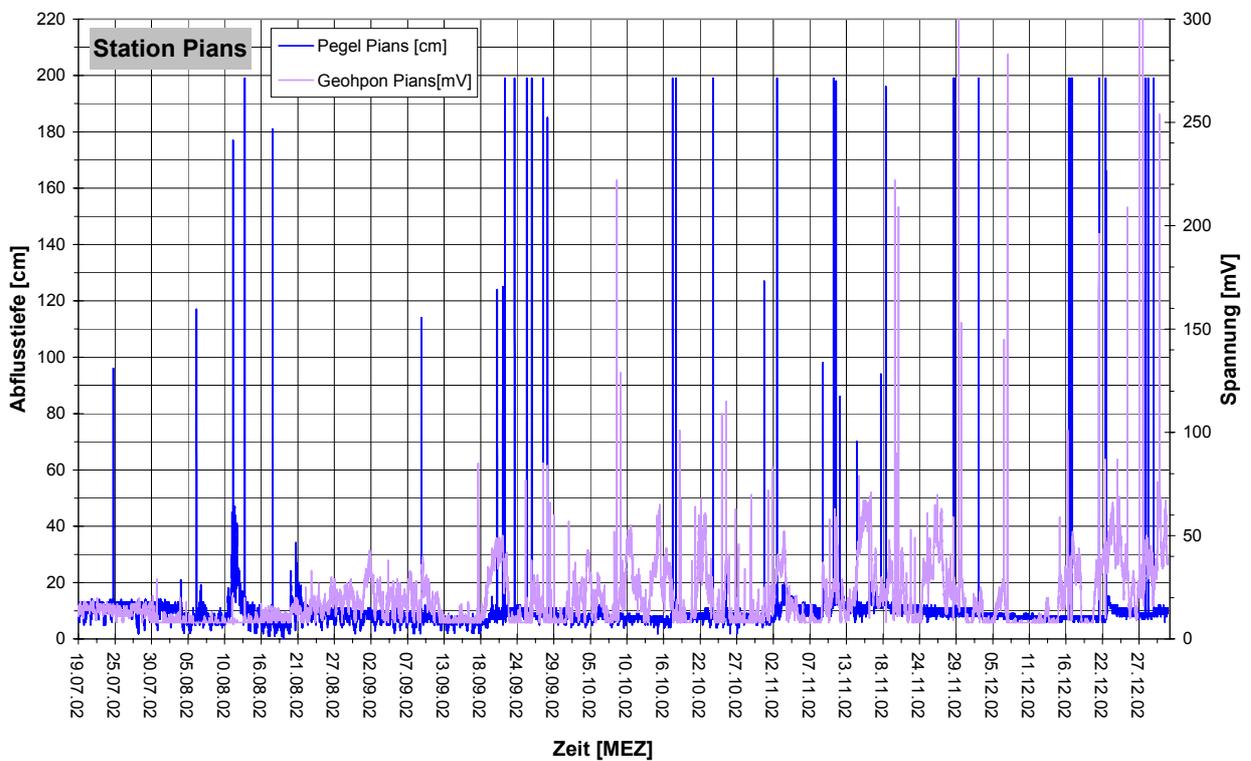
Abbildung 12: Daten der Station Pians im Zeitraum von 19.07.02 bis 31.12.02

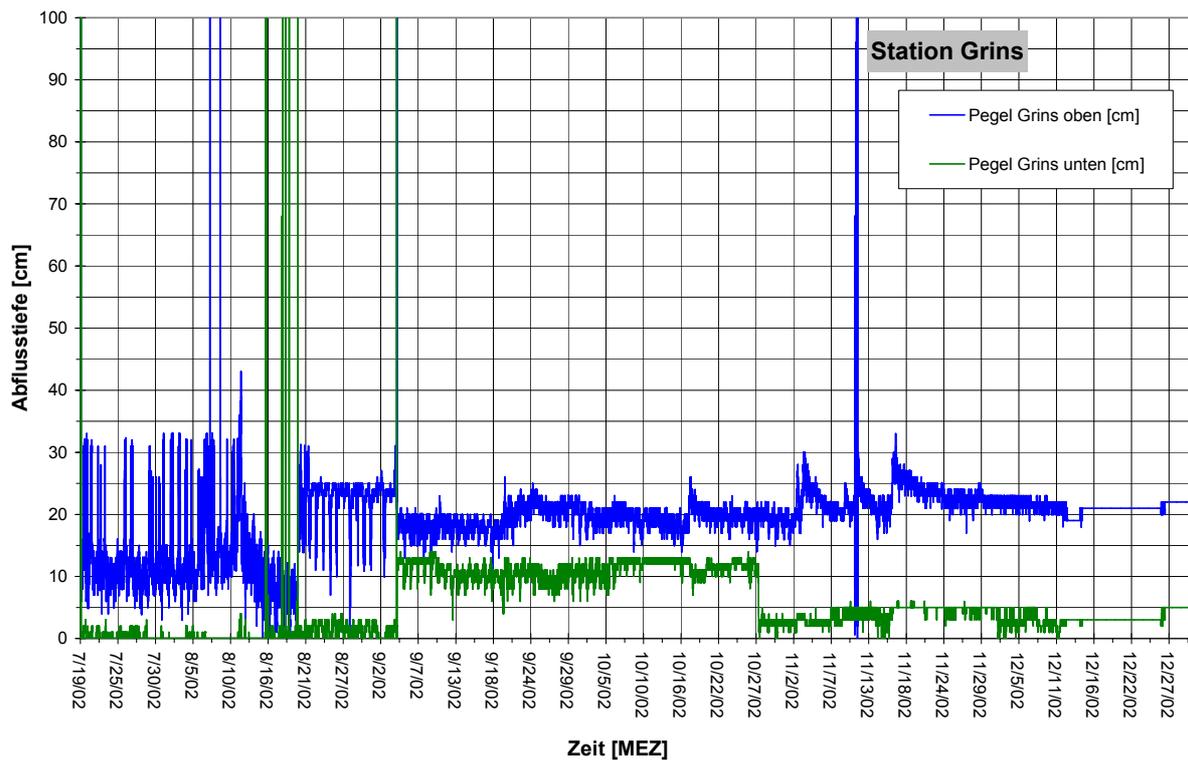
Die Differenz der Messwerte der oberen und der unteren Ultraschallmessung ist aufgrund der unterschiedlichen Einstellung des Pegelnullpunktes zu erklären. Da sich der obere Ultraschall über der unbefestigten Bachsohle befindet, wurde der Nullpunkt etwas tiefer gesetzt. Dadurch ergeben sich am oberen Ultraschall höhere Werte.

Abbildung 13: Gegenüberstellung der Messwerte der Ultraschallpegel der Station Grins

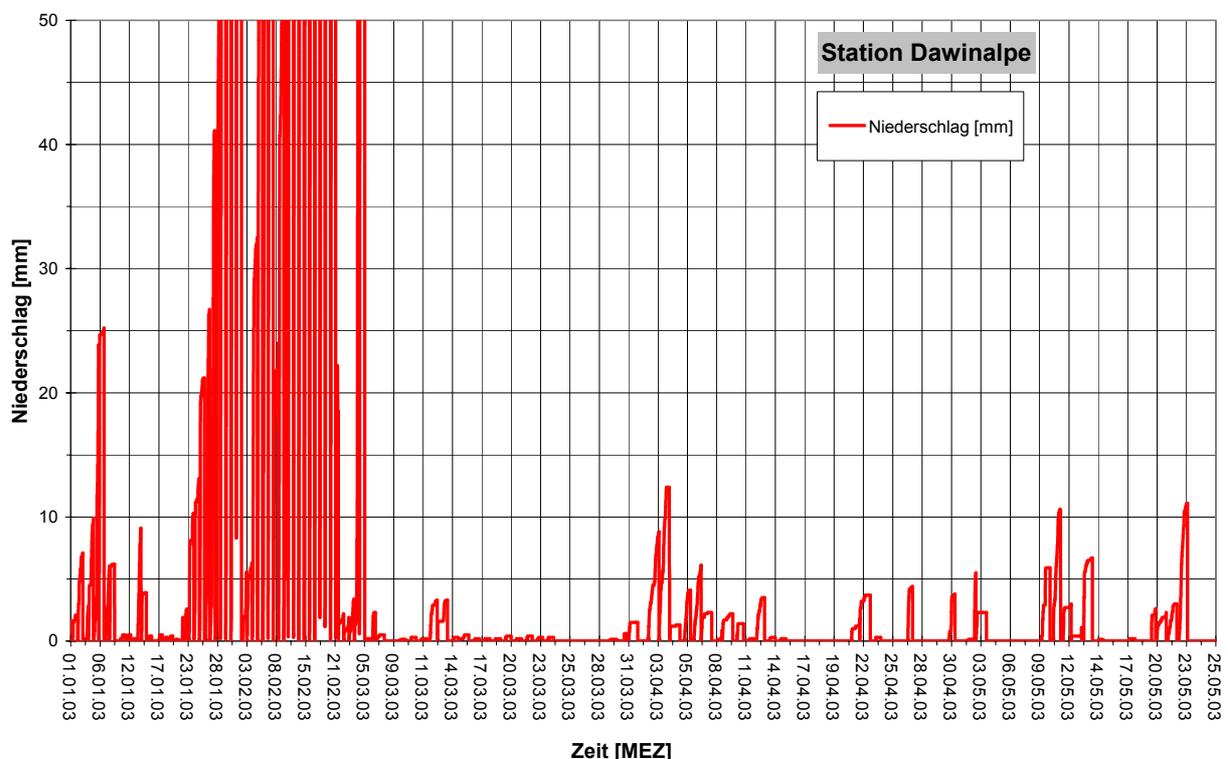
Die aufgezeichneten Niederschlagshöhen der Klimastation Dawinalpe sind im Zeitraum zwischen Mitte Jänner bis Ende Februar 03 extrem hoch und für eine Auswertung unbrauchbar. Ab Anfang März 2003 sind die Werte realistisch (siehe Abbildung 14).

Exemplarisch sind die Messergebnisse im Zeitraum zwischen 01.01.2003 und 25.05.2003 in der nachfolgenden Abbildung dargestellt. Die gesamte Halbjahresreihe findet man im Anhang C1.

Abbildung 14: Aufgezeichnete Niederschlagshöhen Station Dawin Alpe im Zeitraum zwischen 01.01.2003 und 25.05.2003

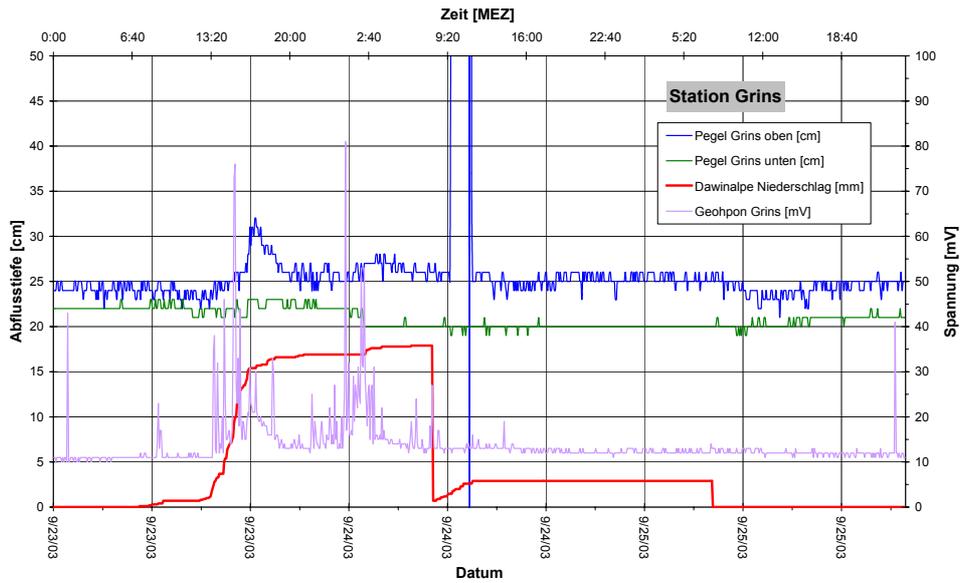
Beispielhaft sind in der nachfolgenden Abbildung 15 Ergebnisse im Zeitraum zwischen 23.09.2003 und 25.09.2003 dargestellt. Ein Niederschlag von 14 mm im Zeitraum zwischen 12:55 und 16:25 MEZ (3,5 Std.) führt zu einer Erhöhung des Abflusses an der Station Grins OBEN von ca. 9 cm (17:00 MEZ). Die Geophonwerte zeigen ebenfalls einen deutlichen Trend, obwohl die Schwankungen sehr groß sind.

Abbildung 15: Messergebnisse am Beispiel eines Tagesniederschlags von 17,9 mm am 23.09.03

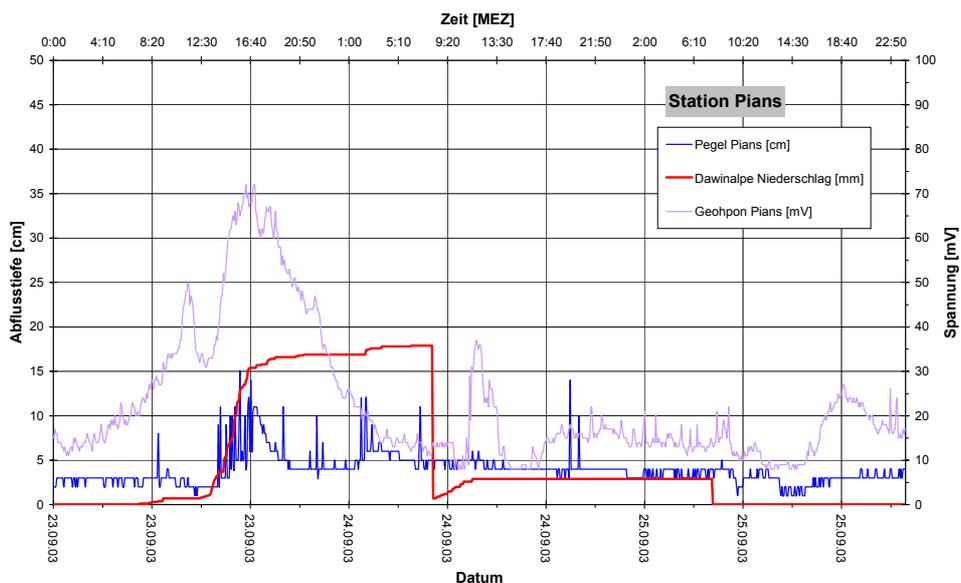
Ein ähnliches Verhalten zeigen die Messergebnisse am 23.09.2003 an der Station Pians. Durch den Niederschlag erhöht sich die Abflusstiefe um ca. 10 cm (17:10 MEZ). Der Rückgang des Abflusses bei nachlassen des Niederschlags ist ebenfalls deutlich zu erkennen. Die Ausreißer von ca. 5 cm liegen in etwa im Genauigkeitsbereich des Ultraschalls. Das Geophon liefert zu diesem Zeitpunkt ebenfalls die höchsten Werte (ca. 70 mV).

Abbildung 16: Messergebnisse am Beispiel eines Tagesniederschlags von 17,9 mm am 23.09.03

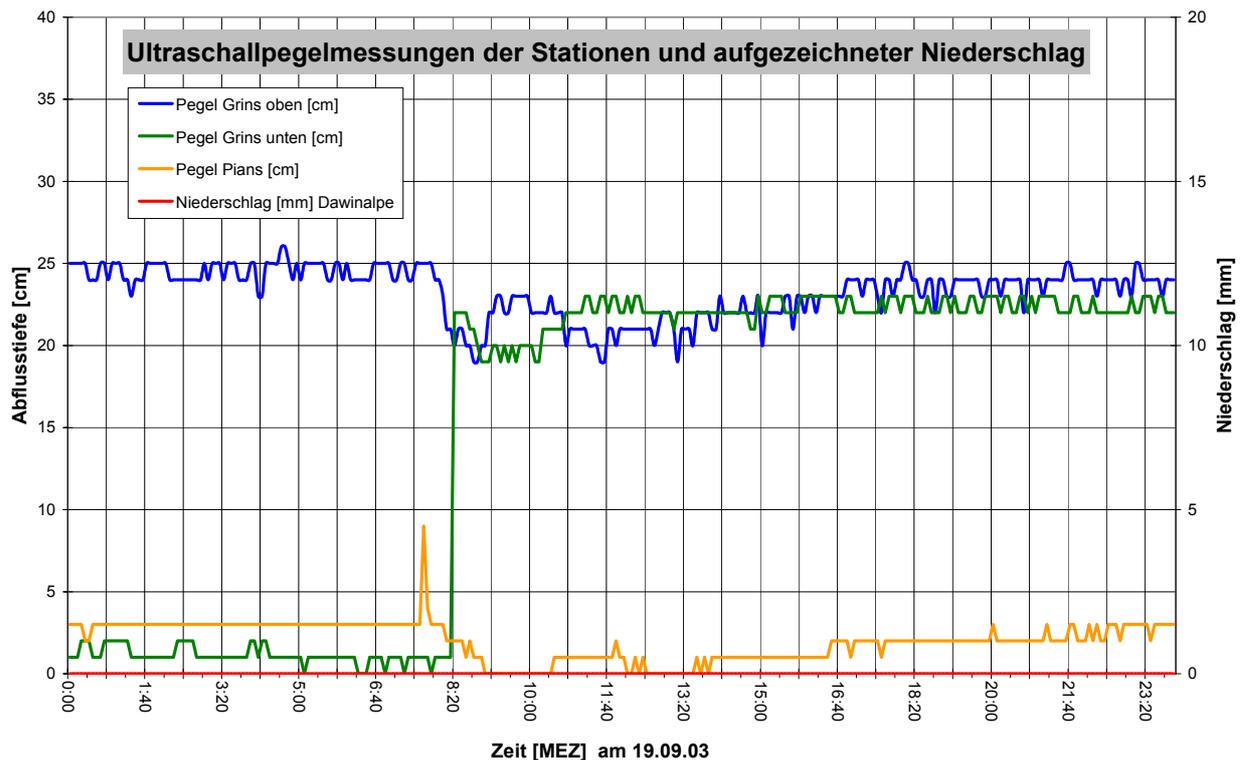
Im Rahmen einer Begehung vor Ort wurde eine Nullmessung durchgeführt und die zwei Sensoren aufeinander abgestimmt. Dadurch ist der direkte Vergleich der zwei Ultraschallmessungen möglich. Nur bei Grenzwertüberschreitung beider Station soll eine Alarmierung im Ereignisfall erfolgen, um mögliche Fehlalarme auszuschließen.

Abbildung 17: Ultraschallpegelmessung der Stationen Grins und Pians und Niederschlag Dawinalpe.

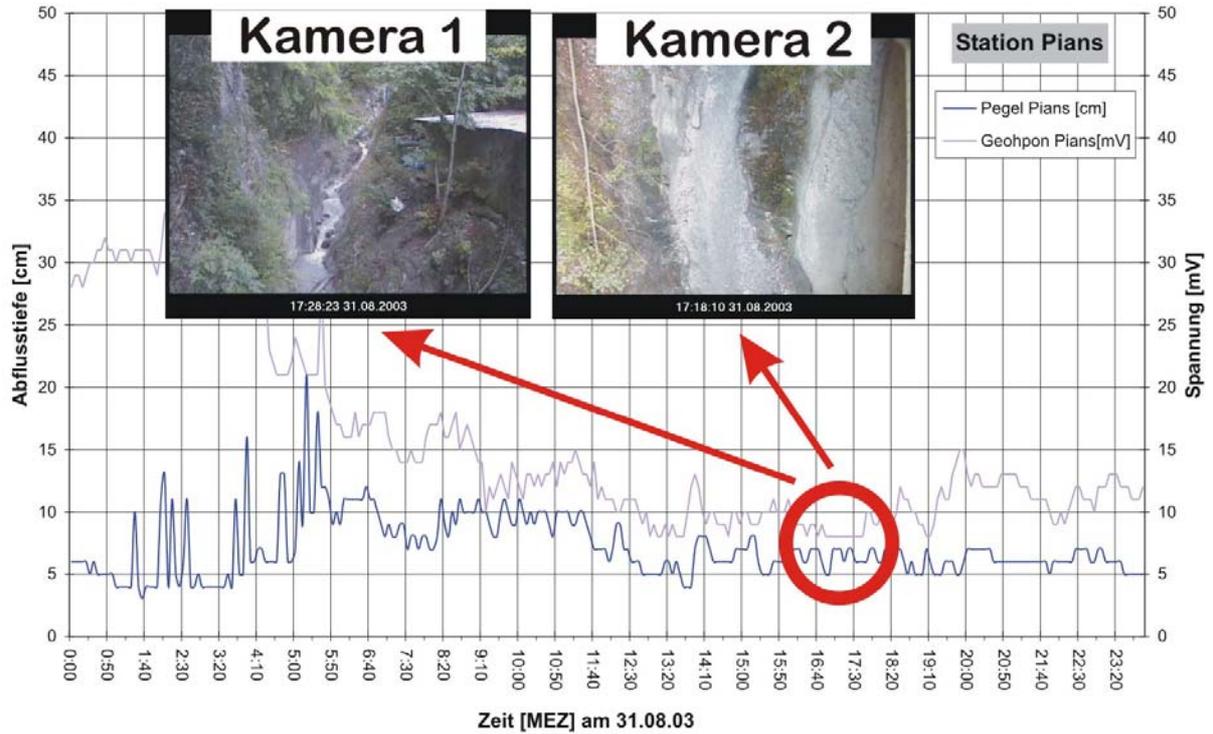
Abbildung 18 zeigt ein Beispiel am 31.08.2003 17:20 Uhr. Die dokumentierten Videoaufzeichnungen zeigen einen leicht erhöhten Abfluss nach leichten Niederschlägen (ca. 15 mm Tagesniederschlag am 31.08.2003).

Abbildung 18: Pegel- und Geophonaufzeichnung Station Pians am 31.08.2003 00:00 MEZ bis 24:00 MEZ [U-Pegel (blau), Geophon (violett)] und Vergleich mit der Videoaufzeichnung (Kamera senkrecht rechts, Kamera in Richtung Lattenbach Klamm links)

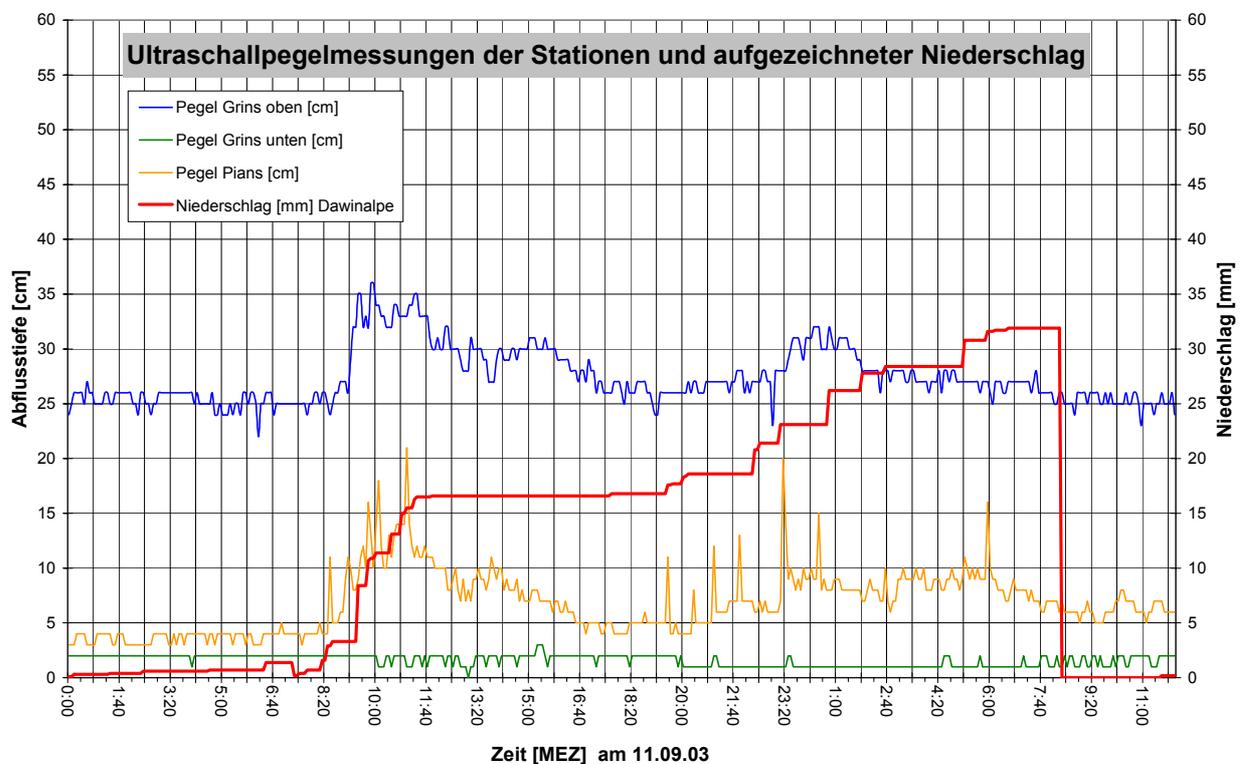
Am 11.09.03 wurde ein Tagesniederschlag von 31,9 mm an der Niederschlagsstation Dawinalpe aufgezeichnet. Der Verlauf des Niederschlagsereignisses ist in Abbildung 19 dargestellt. Zwischen 07:30 und 11:25 Uhr ist ein Niederschlag von 16,5 mm gefallen. Durch diesen Niederschlag erhöht sich die Abflusstiefe an der Station Grins und an der Station Pians um ca. 10 cm. Die konstanten Werte der Pegelstation Grins UNTEN ergeben sich durch die Tatsache, dass die Niederwasserrinne bei einer so geringen Wassermenge eher linksufrig verläuft und nicht im Bereich des Ultraschallkegels.

Abbildung 19: Darstellung der Pegelmessungen der Stationen Grins und Pians und der Niederschlagsaufzeichnung am 11.09.03

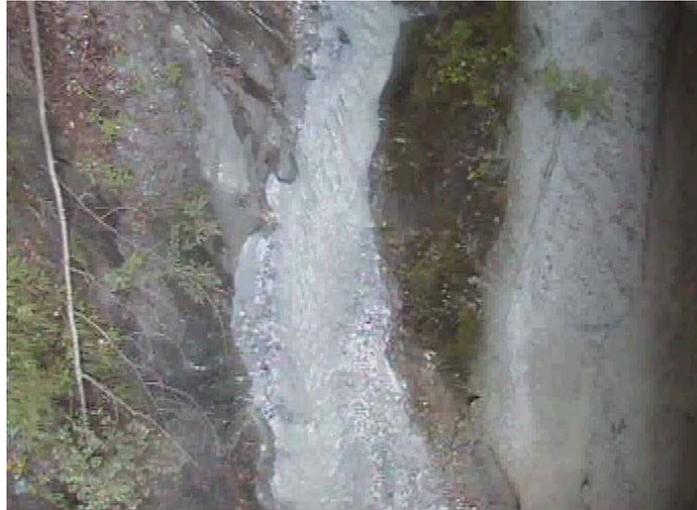
Foto 4: Dokumentation des Abflusses am 11.09.03 um ca. 17:30 Uhr (Kamera 2)

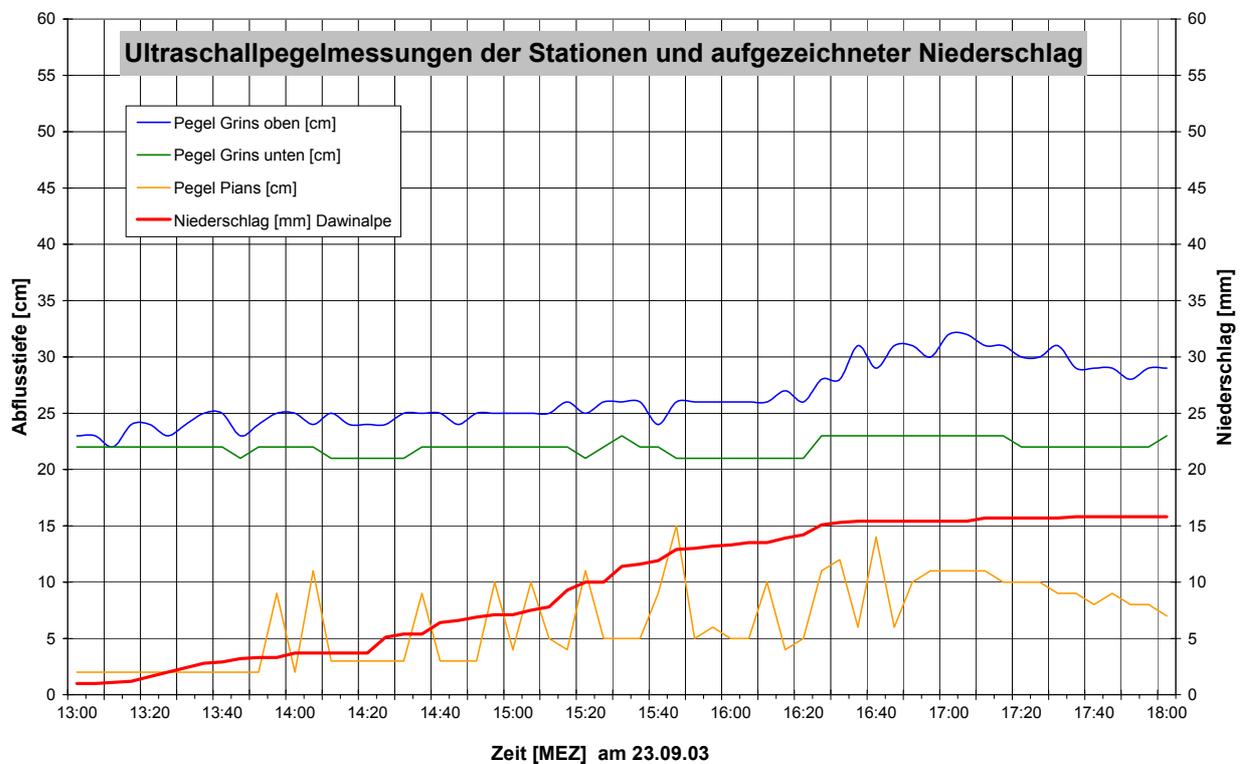
Der Verlauf des Niederschlagsereignisses und die Pegelmessungen sind in Abbildung 20 dargestellt. Durch den Niederschlag erhöht sich die Abflusstiefe an der Station Grins und an der Station Pians um ca. 10 cm. Diese Erhöhung wird durch einen Niederschlag von 14 mm innerhalb 3,5 Stunden verursacht.

Abbildung 20: Darstellung der Pegelmessungen der Stationen Grins und Pians und der Niederschlagsaufzeichnung am 23.09.03
