WLS REPORT 56

DOKUMENTATION MONITORING LATTENBACH

Grundlagen für die Murenprognose, Errichtung von Messsystemen

Wien, November 2003

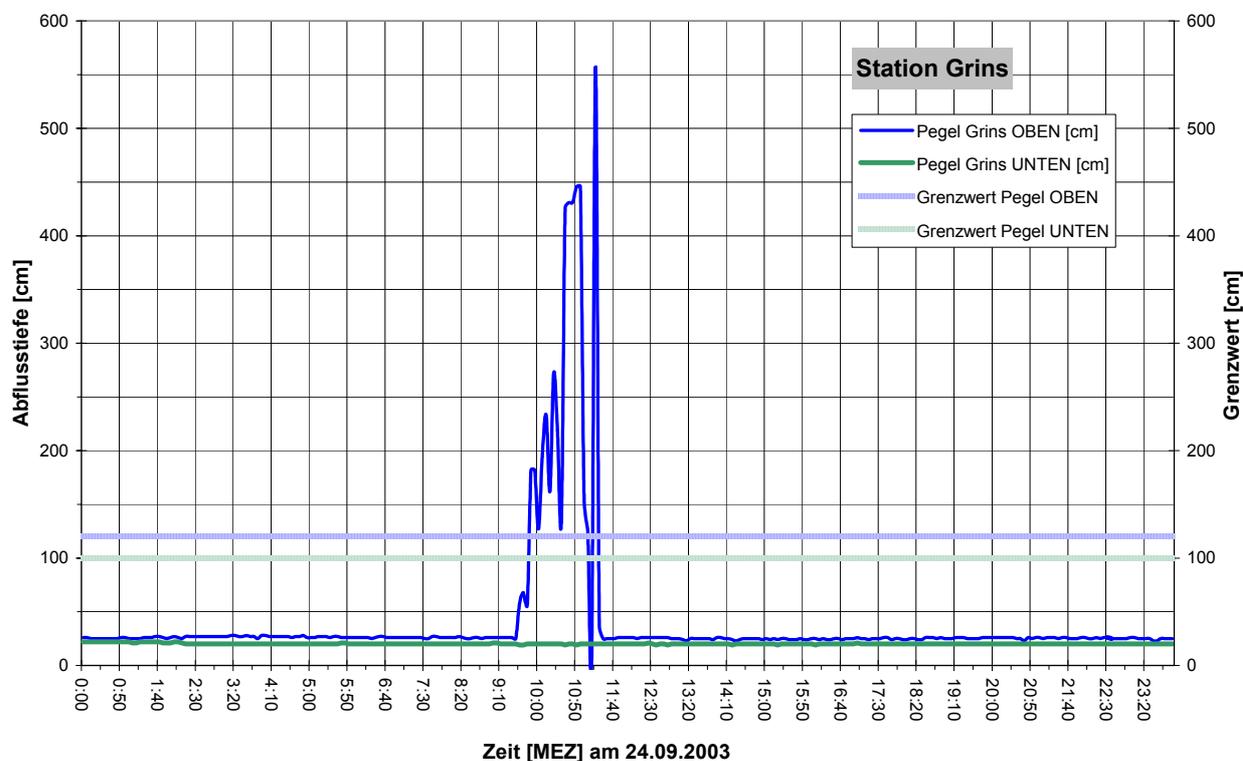
Das System ist mit einer Alarmierungsfunktion ausgestattet, welches bei Überschreitung eines Grenzwertes (Ultraschall oder Geophon, je nach Einstellung) einen Alarmanruf an die definierten Telefonnummern abgibt. Am 24.09.2003 wurde der Grenzwert (100 cm) des Ultraschallpegels OBEN zwischen 09:50 und 11:15 MEZ durchgehend überschritten. Es erfolgte eine Alarmierung via Telefonanruf. Die Betrachtung der Daten und die sofortige Kontrolle via Video (Station Pians) zeigte, dass es sich bei dieser Alarmierung um einen Fehlalarm handelte. Betrachtet man die Daten der Station Grins (Pegel OBEN und UNTEN), so wird klar, dass eine diesbezügliche Alarmierung nur bei Überschreiten beider Grenzwerte erfolgen soll, um solche Fehlalarme auszuschalten! Die Gründe für diese falsche Aufzeichnung des Ultraschallpegels über einen längeren Zeitraum hinweg sind nicht klar.

Abbildung 21: Messwerte der Ultraschallpegel der Station Grins am 24.09.2003 und die zu diesem Zeitpunkt eingestellten Alarmgrenzwerte.

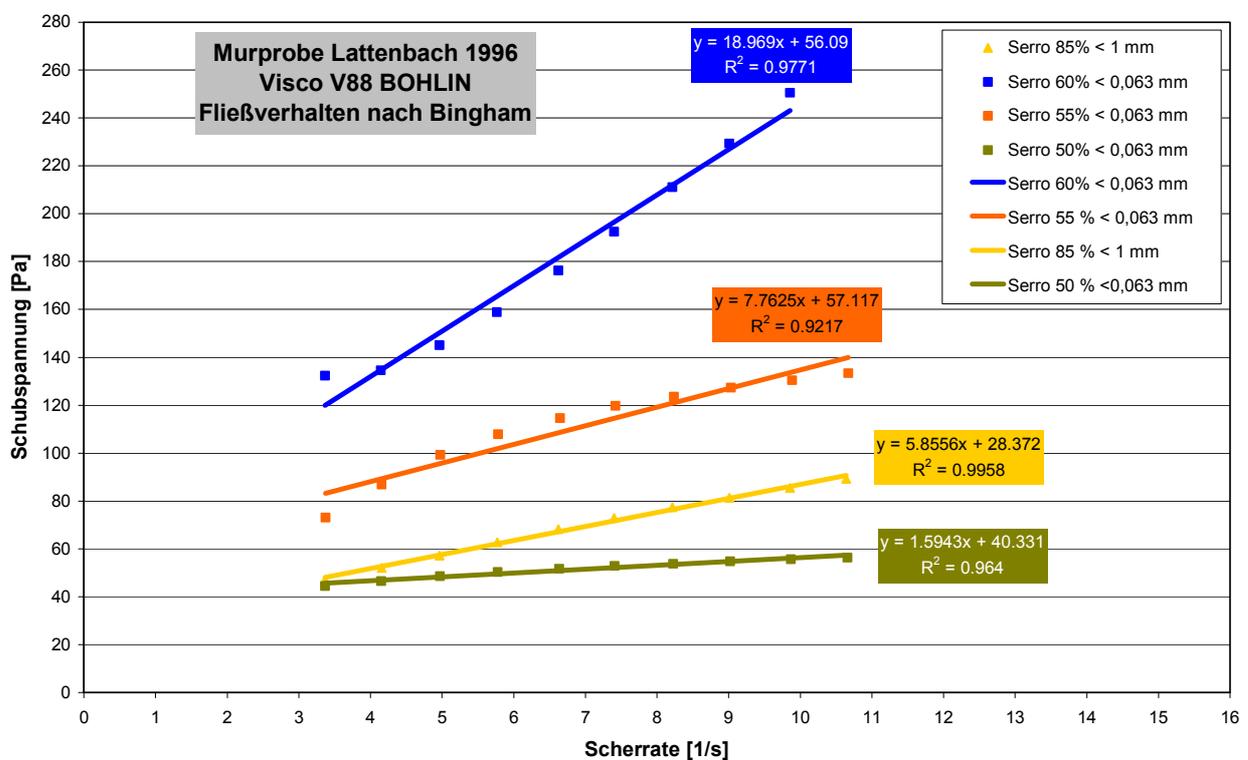
Abbildung 22: Ergebnis der Rheometeruntersuchung nach Serro 1996 mit der Darstellung der rheologischen Kenngrößen

Cv [%]	Korngröße [mm]	Bingham-Viscosität [Pas] η_B	Grenzscherbspannung [Pa] τ_γ
60	0,063	18.969	56.09
55	0,063	7.763	57.12
50	0,063	1.594	40.33
85	1,000	5.856	28.37

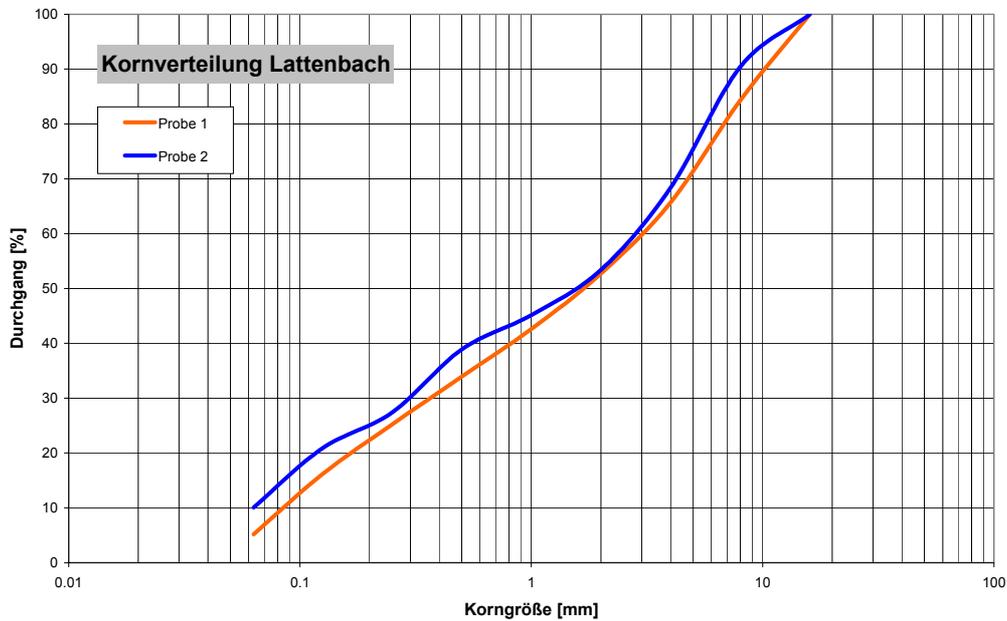
Die Proben wurden zur Bestimmung der rheologischen Parameter getrocknet und gewogen. Anschließend erfolgte eine Siebung nach ÖNORM 4412. Die ermittelte Korngrößenverteilung ist in Abbildung 23 abgebildet.

Abbildung 24: Korngrößenverteilung

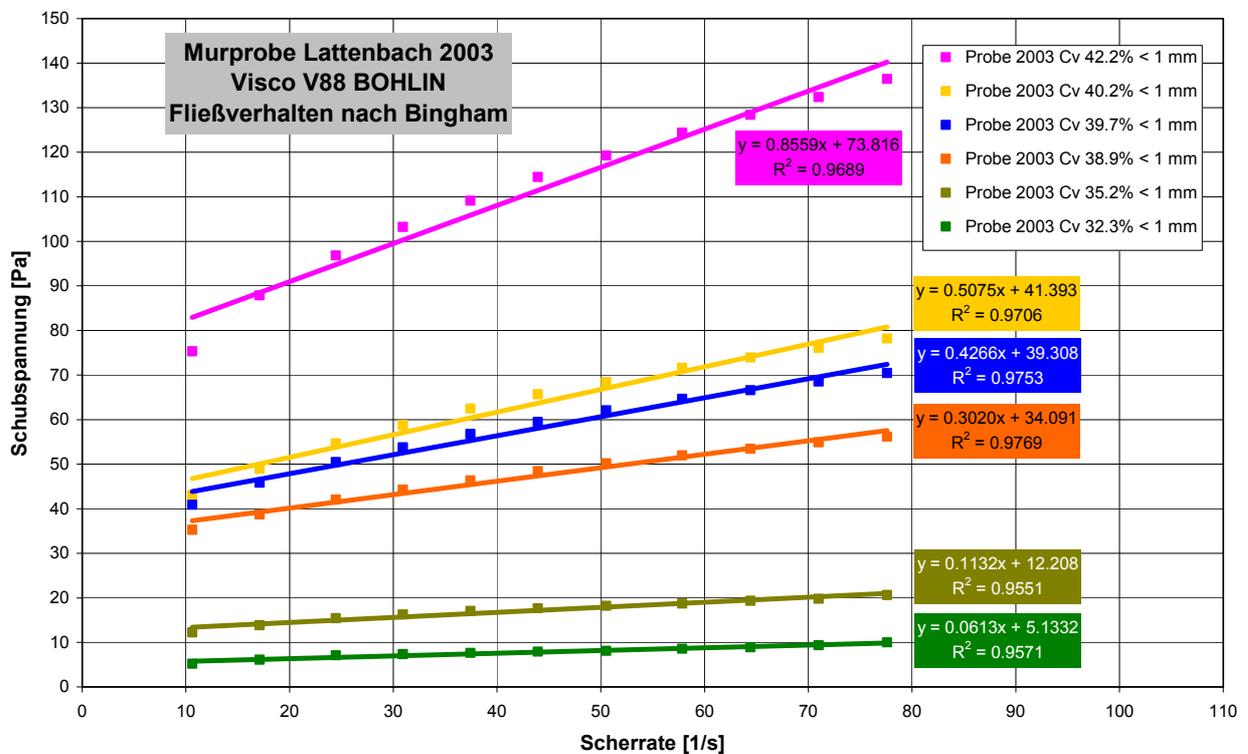
Abbildung 25: Ergebnis der Rheometeruntersuchung mit der Darstellung der rheologischen Kenngrößen

Die ermittelten rheologischen Parameter sind in der nachfolgenden Tabelle 6 dargestellt.

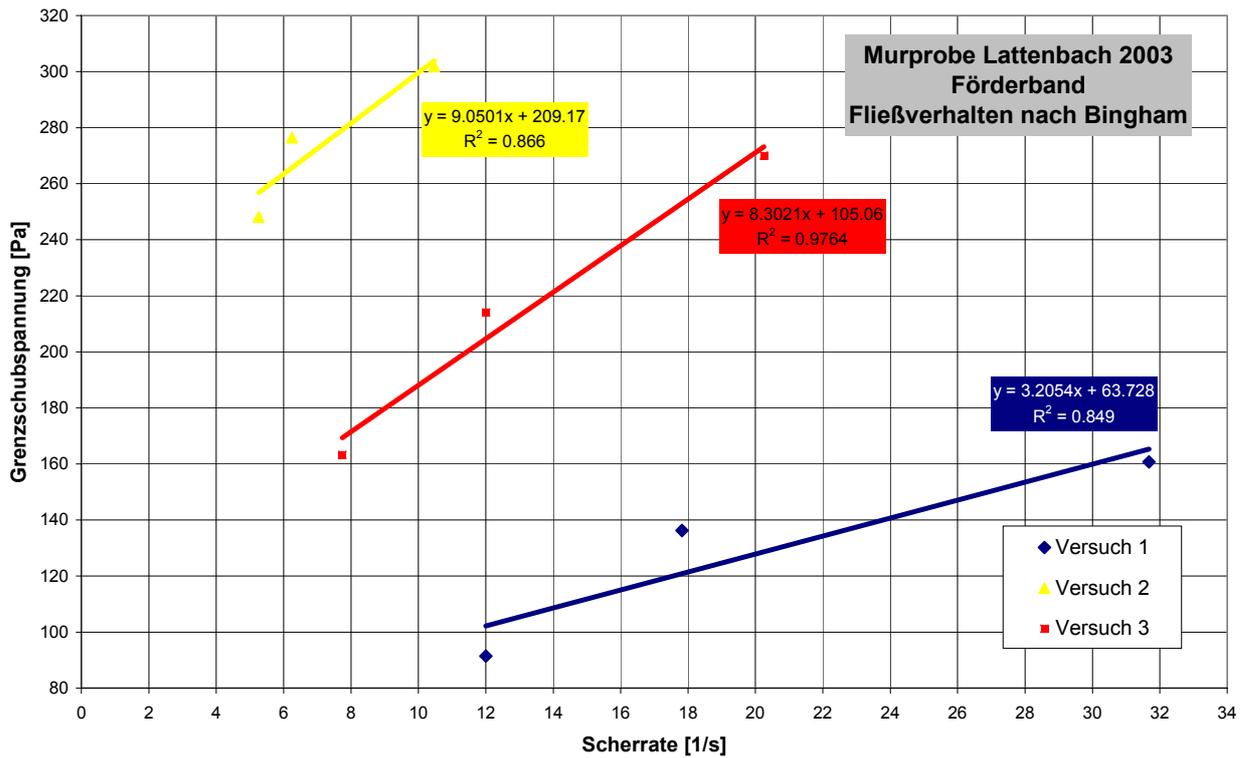
Die Ergebnisse der Förderbandversuche sind in Abbildung 26 dargestellt.

Abbildung 26: Ergebnisse der Förderbandversuche und Darstellung der rheologischen Parameter nach dem Bingham Modell

Förderband					
Versuch 1		Versuch 2		Versuch 3	
Scherrate	Schubspannung	Scherrate	Schubspannung	Scherrate	Schubspannung
(1/s)	[Pa]	(1/s)	[Pa]	(1/s)	[Pa]
12.00	91.39	5.26	248.10	7.74	163.19
17.82	136.21	6.25	276.43	12.01	214.05
31.67	160.71	10.47	301.85	20.25	270.00

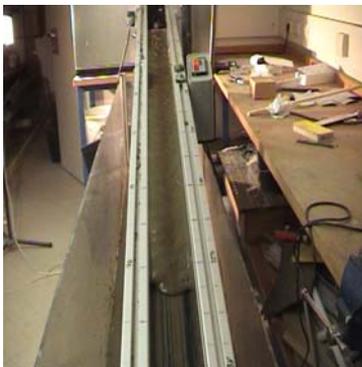
Abbildung 27:
Förderband im Labor

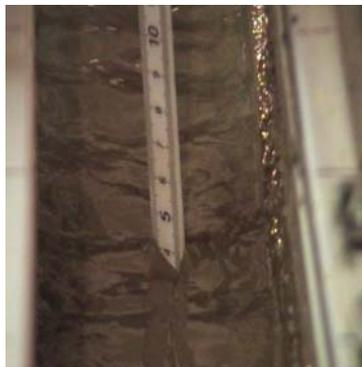
Abbildung 28:
Ermittlung der Fließtiefe

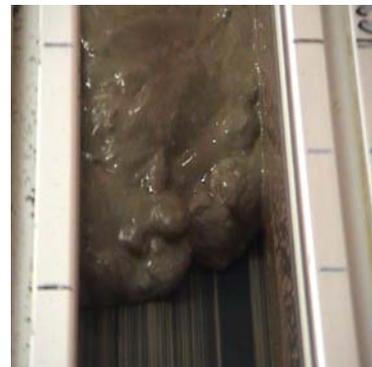
Abbildung 29:
Murkopf

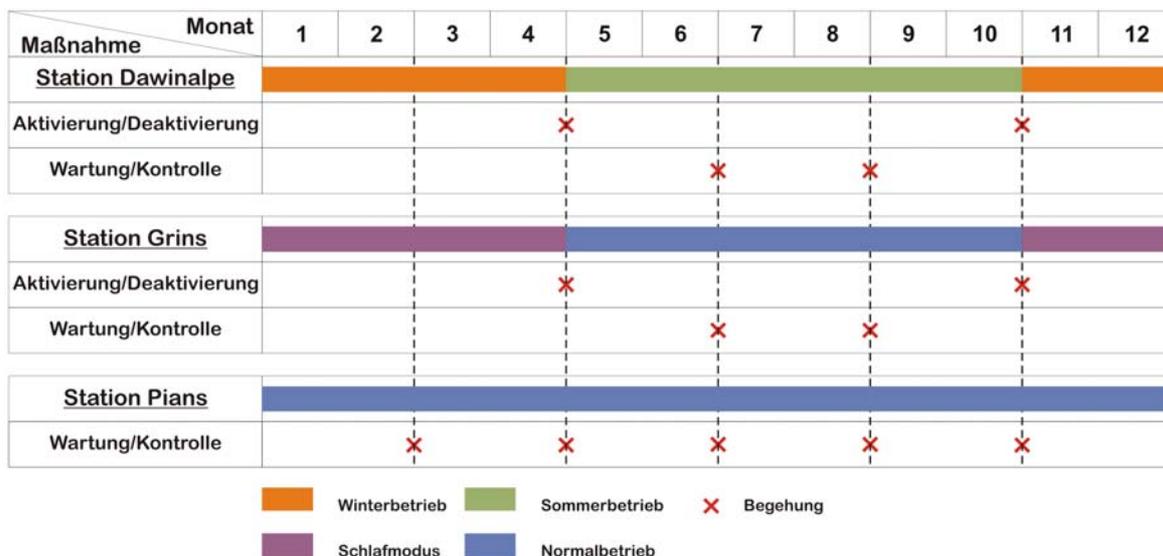
Abbildung 30: Wartungs- und Betriebsplan Messstation Lattenbach

Grundsätzlich soll eine generelle Überprüfung der Anlagen je Quartal erfolgen. Weiters ist eine Begehung der Stationen nach einem Ereignis bzw. in regelmäßigen Abständen sinnvoll. Für jede Station werden die aufgetretenen Mängel dokumentiert und sofort behoben.

Durch die nicht ausreichende Energieversorgung im Winterhalbjahr muss die Station in diesem Zeitraum in einen Schlafmodus versetzt werden. Eine Begehung sollte in regelmäßigen Abständen bzw. mindestens nach Ereignissen durchgeführt werden, um eventuelle Schäden an der Abspannung und Aufladungen im Gerinne sofort erkennen zu können.

Eventuelle Schäden können an dieser Station über die visuelle Betrachtung der Videoaufzeichnung erkannt werden. Trotzdem ist es sinnvoll, jedes 2. Monat eine Wartung und Kontrolle durchzuführen.
