WLS REPORT 99

DOKUMENTATION DER UNWETTEREREIGNISSE IN DEN GEMEINDEN ST. STEFAN/VORDERBERG UND FEISTRITZ AN DER GAIL, KÄRNTEN, VOM 29. AUGUST 2003

**Forsttechnischer Dienst für Wildbach- und Lawinenverbauung
Sektion Kärnten, Gebietsbauleitung Gailtal und Mittleres Drautal**

Wien, Jänner 2004

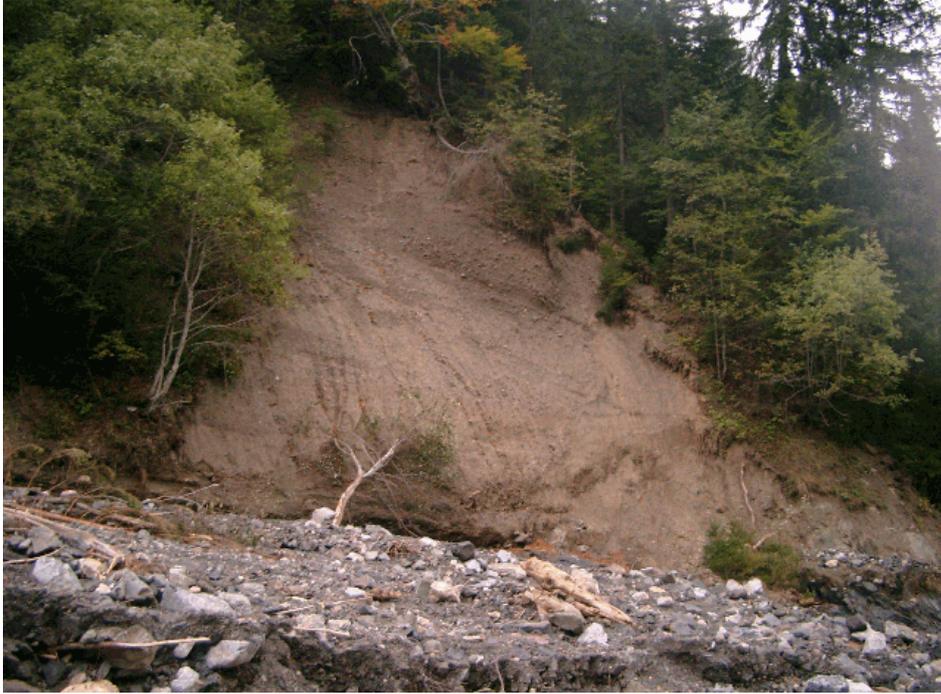
Abbildung 2: Seitliche Anrisse in den tonig-sandigen quartären Staukörpern am Eisrand im Oberlauf des Feistritzbaches.

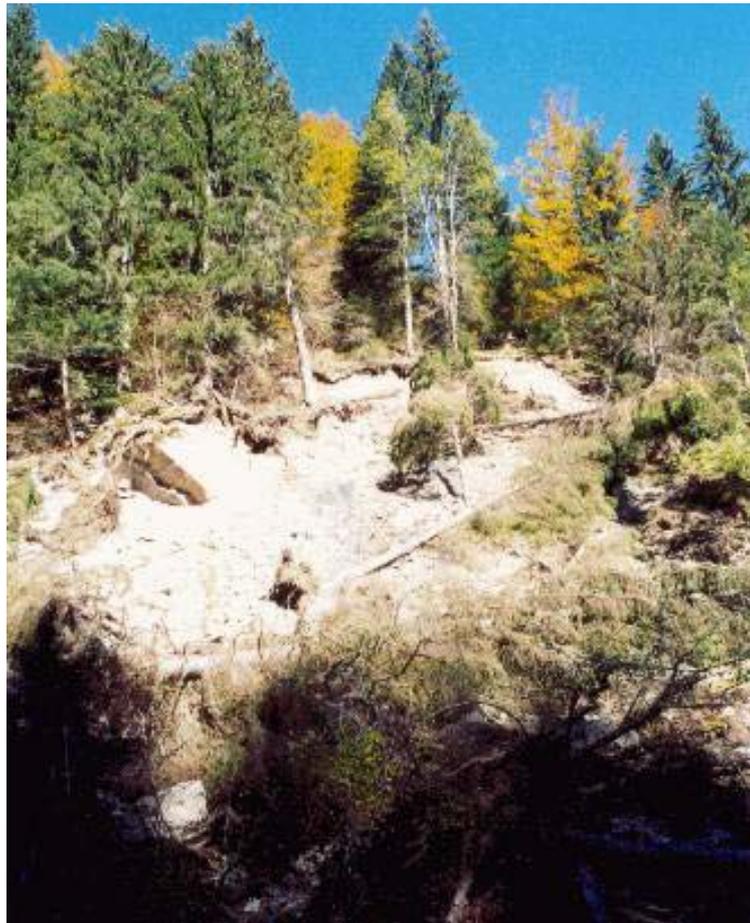
Abbildung 3: Seitliche Anrisse/Rutschkörper in den quartären Lockersedimenten am orographisch linken Einhang des Feistritzbaches bei der Straßenbrücke Richtung Bartolosattel.

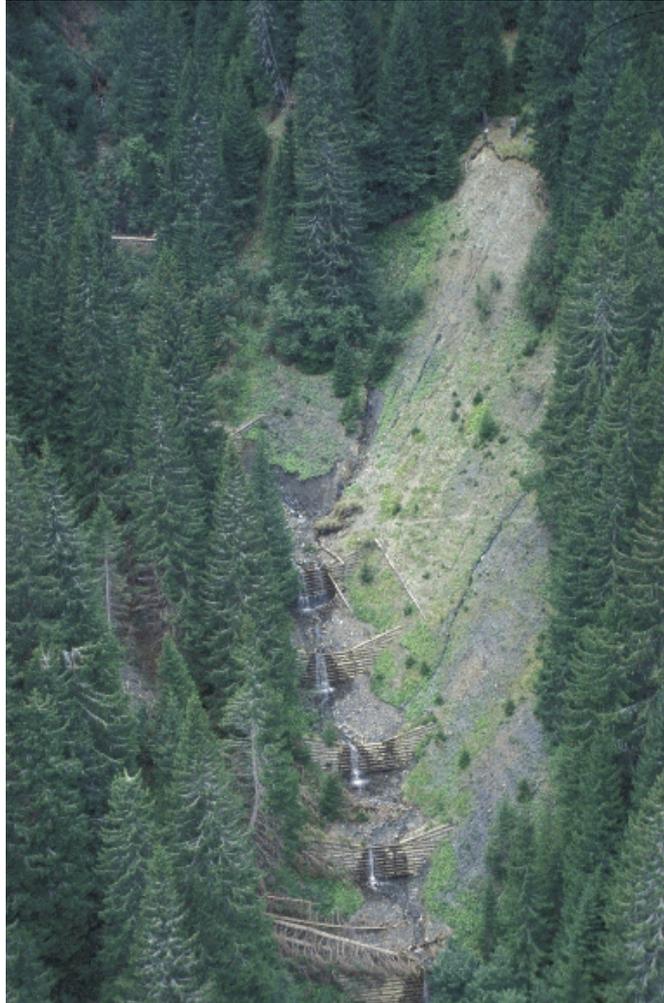
Abbildung 4: Seitliche Anrisse/Rutschkörper in den quartären Lockersedimenten im Oberlauf des Jeserograbens mit Einbauten.

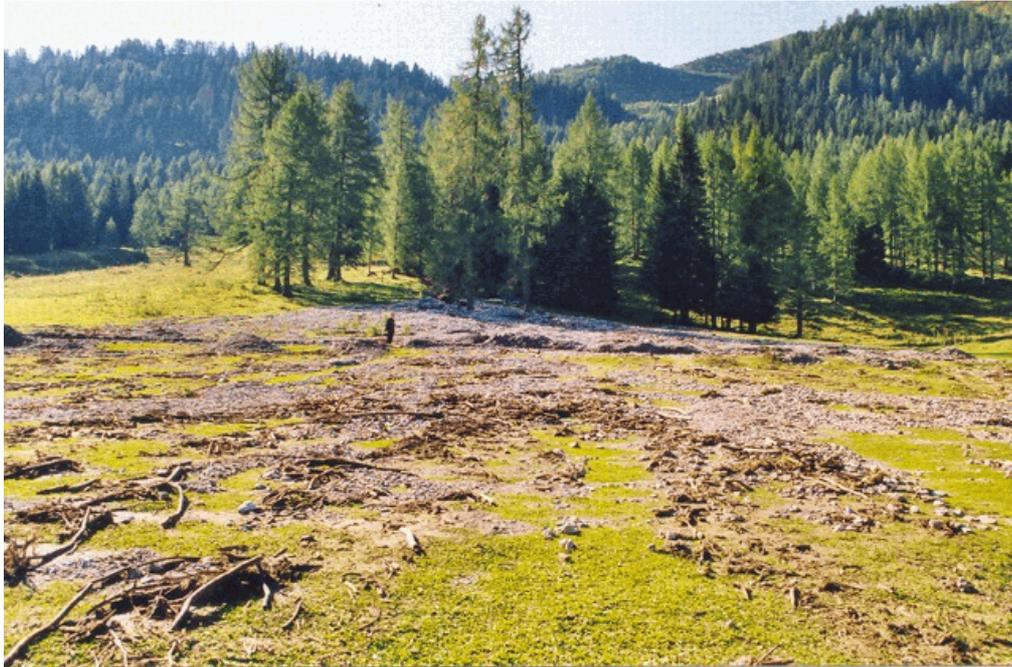
Abbildung 5: Schwemmfächer von den orographisch rechten Einhängen im Bereich 950 m östlich des Eggeralmsees.

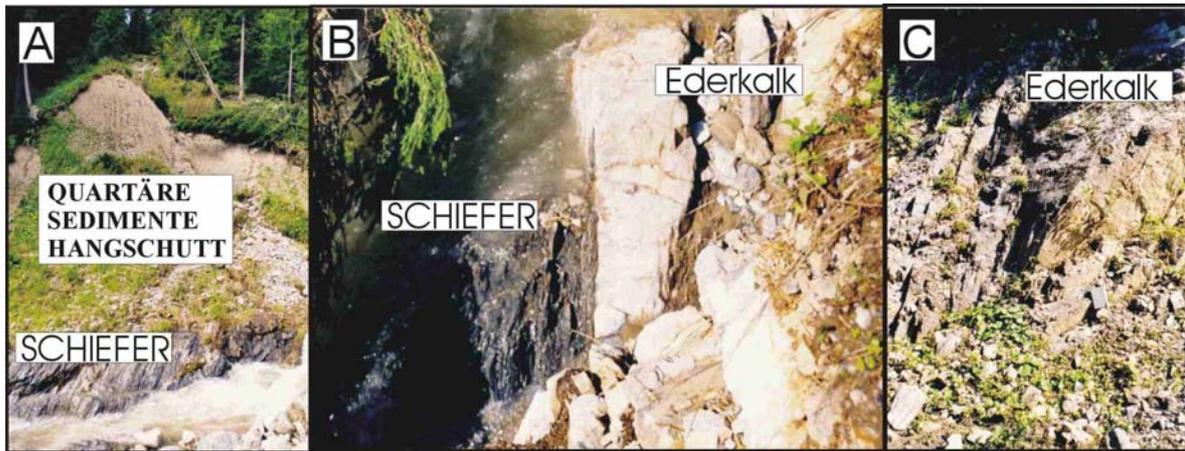
Abbildung 6: Übergang zwischen harten, schwer verwitterbaren Ederkalken mit steilstehender Bankung (C) und leicht erodierbaren tektonisierten Schiefen (B) rund 700 Meter oberhalb des Zusammenflusses von Dellacher Bach (Seebach) mit dem Görtschacher Bach. Die anstehenden Schiefer/Ederkalke werden von quartären Sedimenten (Grundmoräne) und Hangschutt überdeckt.

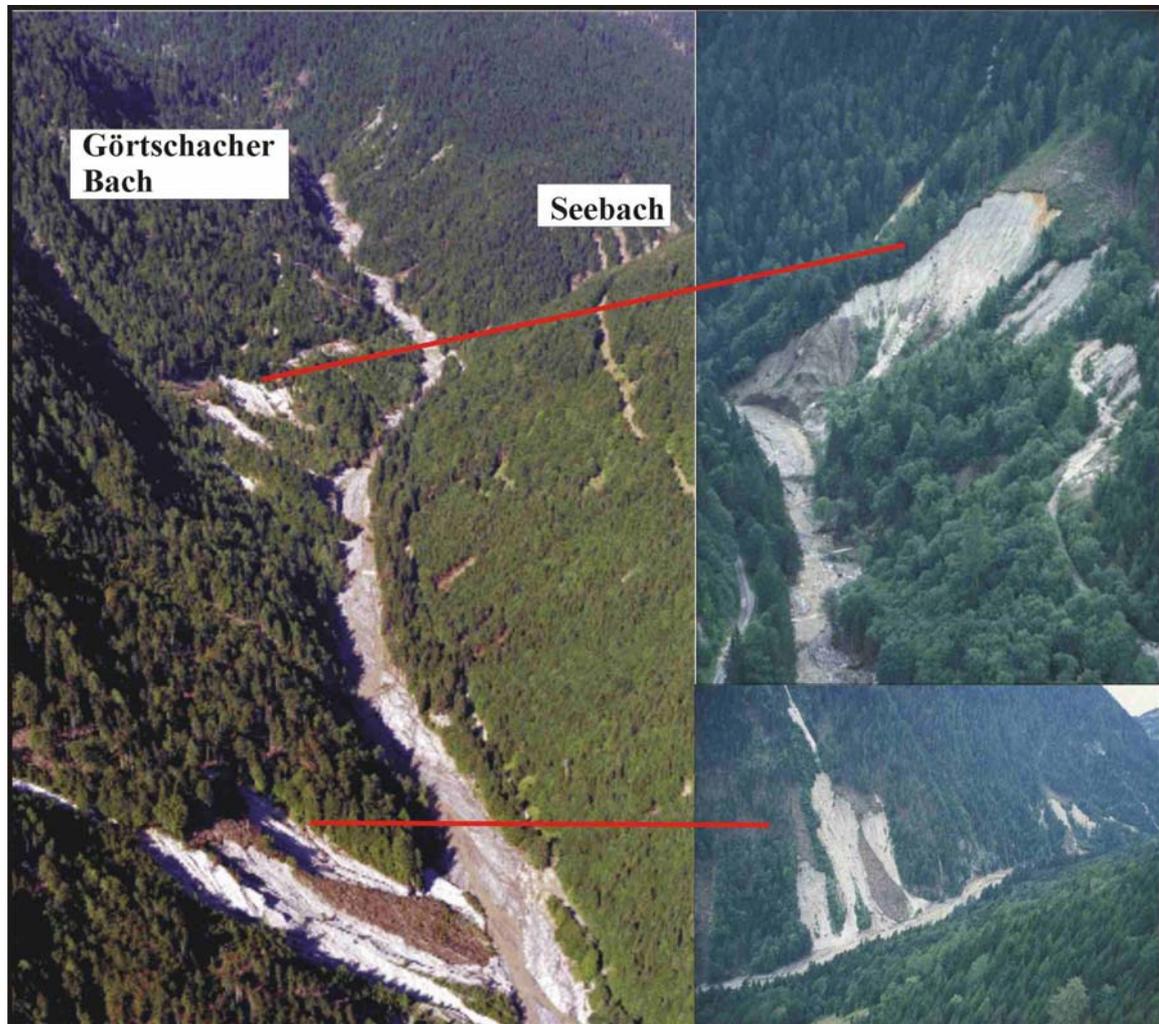
Abbildung 7: Anrisse in den Quartären Lockersedimenten und Hangschuttauflagen im Bereich des Kesselwaldgrabens als fast unerschöpfliche Feststoffquellen.

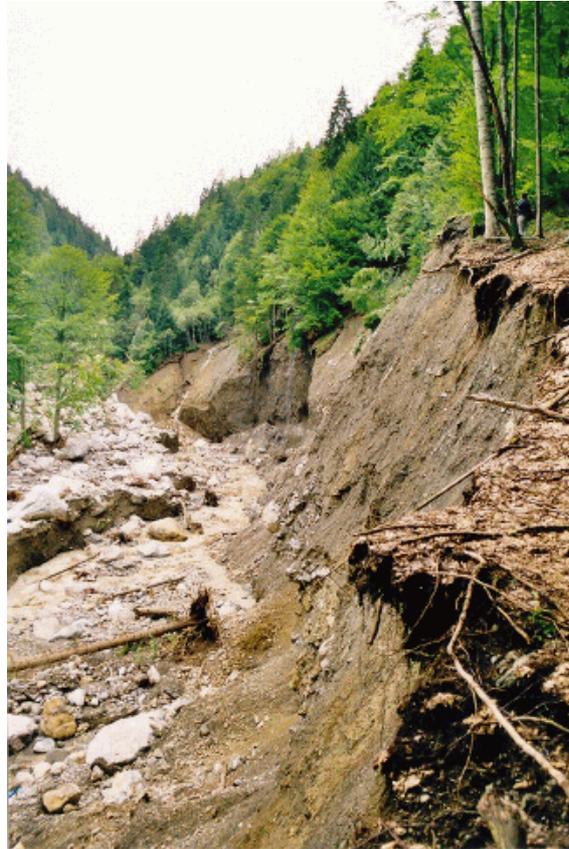
Abbildung 8: Durch den Bachlauf unterschrittene quartäre Lockersedimente mit Hangschuttauflage im Bereich südlich der Koutschitzalm. Die geologische Situation (Überlagerung verwitterte Schiefer/Stausedimente am Eisrand/Hangschutt) begünstigt bei Starkregenereignissen das Auftreten von Massenbewegungen.

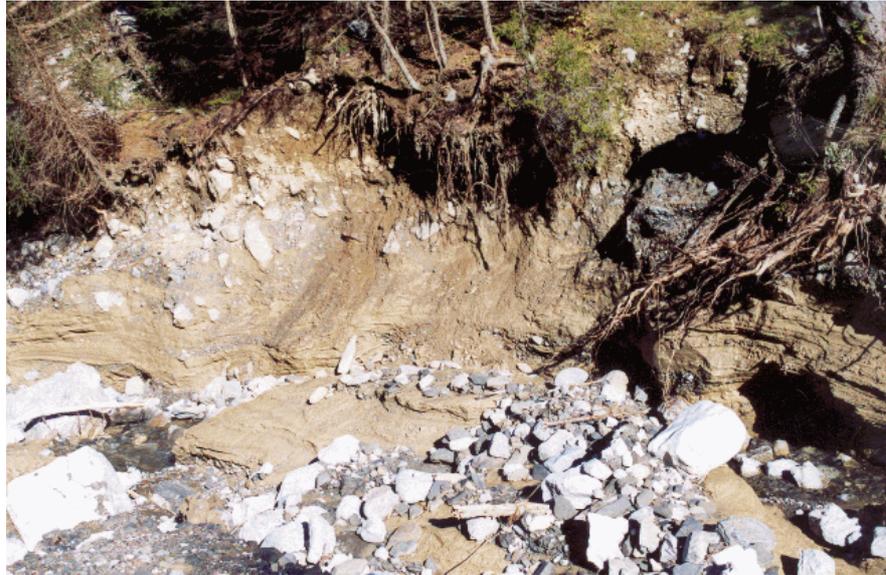
Abbildung 9: Stausedimente am Eisrand (Seetone) mit Überlagerung von Hangsschutt bei der Dolinza Alm. Entlang der stauenden Tone bilden sich bei Starkregenereignissen Gleithorizonte aus, welche Rutschungen hervorrufen.

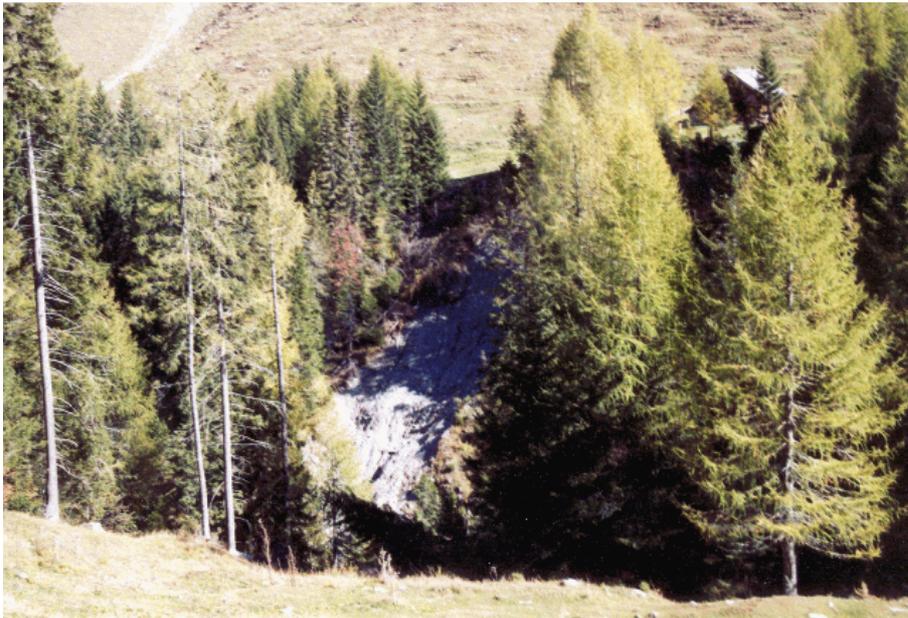
Abbildung 10: Anrisse in den durch Hangsschutt überlagerten Stausedimenten am Eisrand (Seetone) im Bereich des Grabens bei der Dolinza Alm.

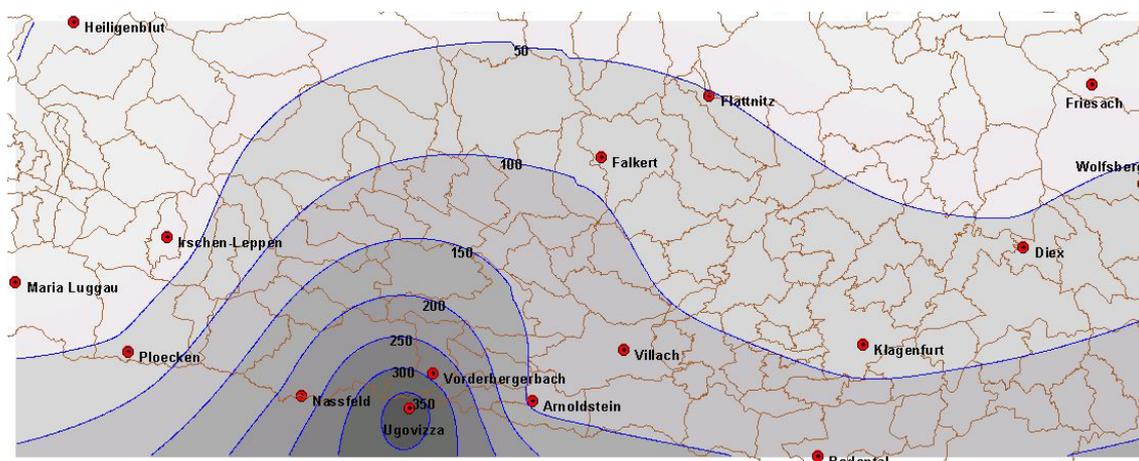
Abbildung 18: Niederschlagsanalyse für das Hochwasserereignis am 29.08.2003; (Datengrundlage: HD Kärnten)

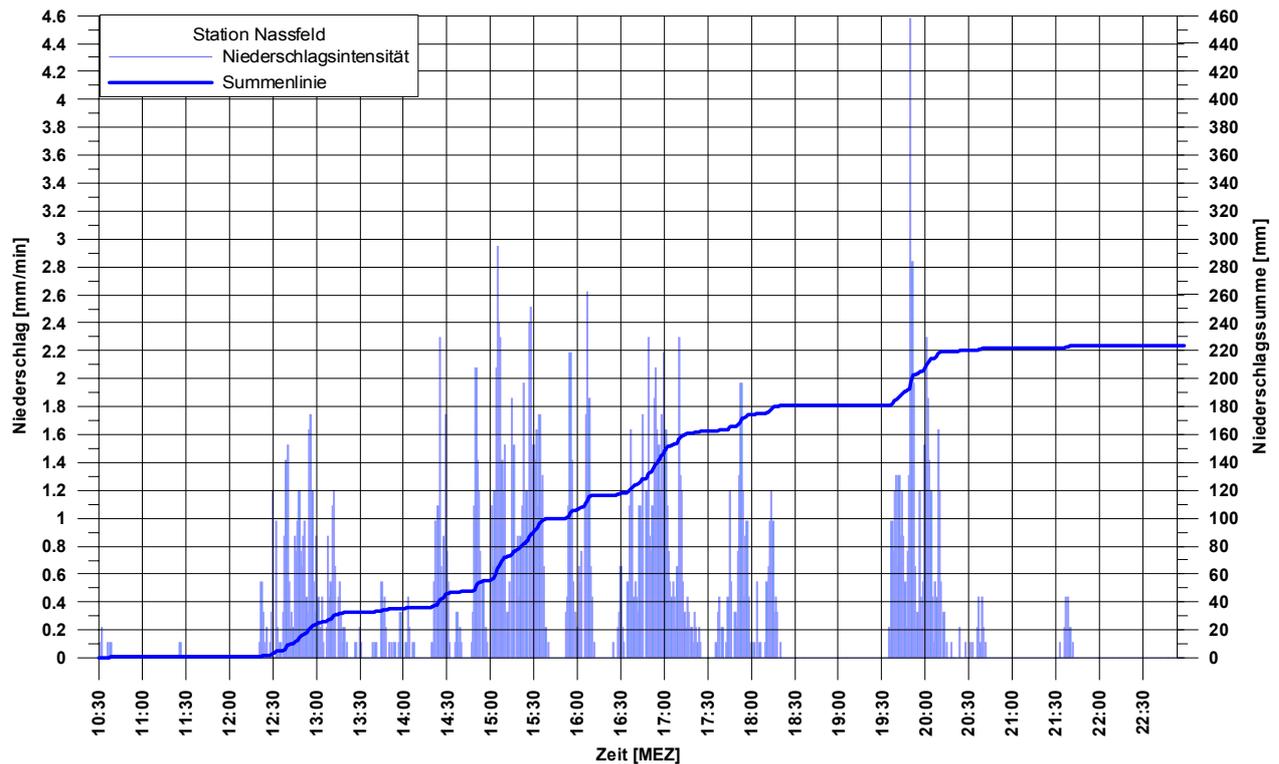
Abbildung 19: Niederschlagsintensität und Niederschlagssumme der Station Nassfeld vom 29.10.2003; (Quelle: HD)

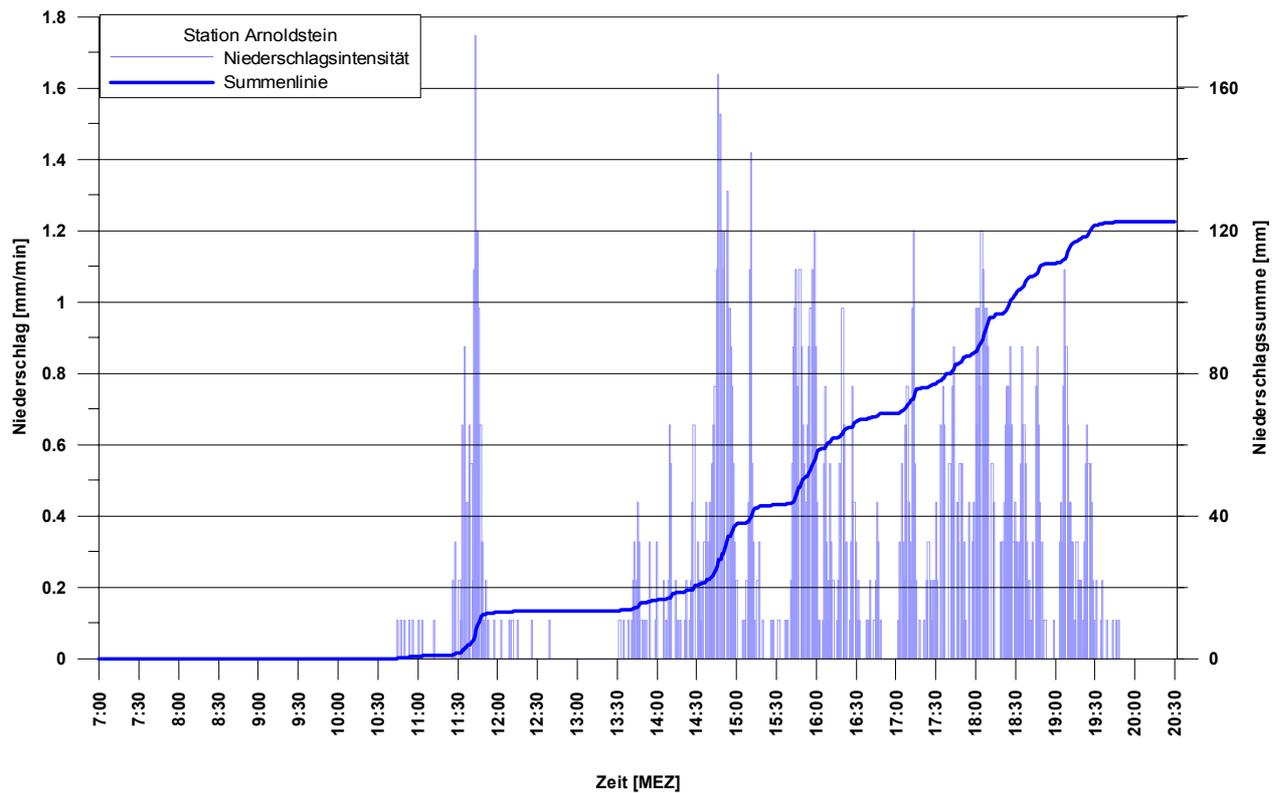
Die Tagesniederschlagssumme der Station Arnoldstein betrug 123 mm in etwa 7 Stunden.

Abbildung 20: Niederschlagsintensität und Niederschlagssumme der Station Arnoldstein vom 28.10.2003; (Quelle: HD)

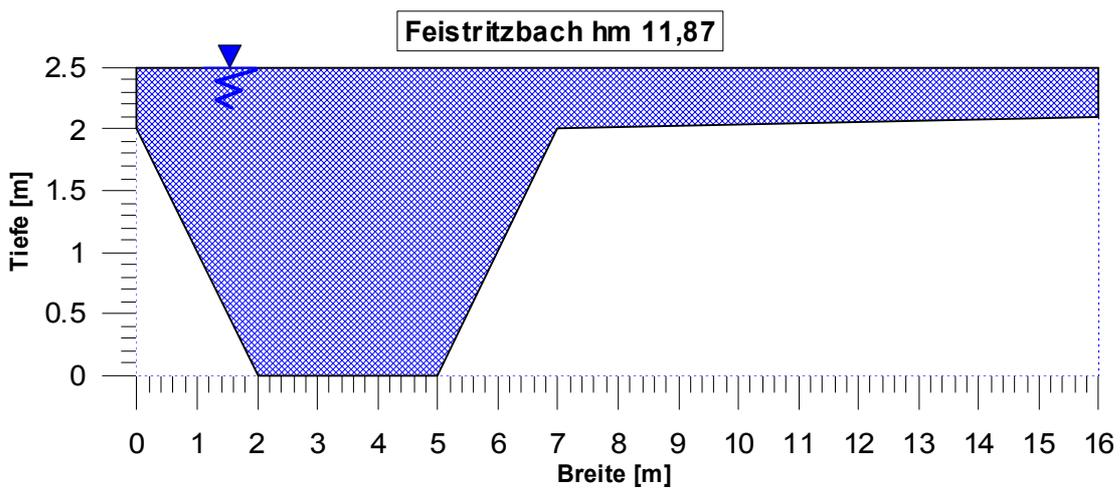
Abbildung 22: Querprofil 1 im Feistritzbach bei hm 11,87; blau: Durchflussfläche beim Ereignis

Der Durchflussquerschnitt zum Hochwasserzeitpunkt betrug an dieser Stelle 17,55 m², die Abflusstiefe 2,5 m. Die Sohlenneigung beträgt 3 ‰. Das Profil ist für einen Durchflussquerschnitt von ca. 10 m² und einer Abflusstiefe von 2 m dimensioniert.

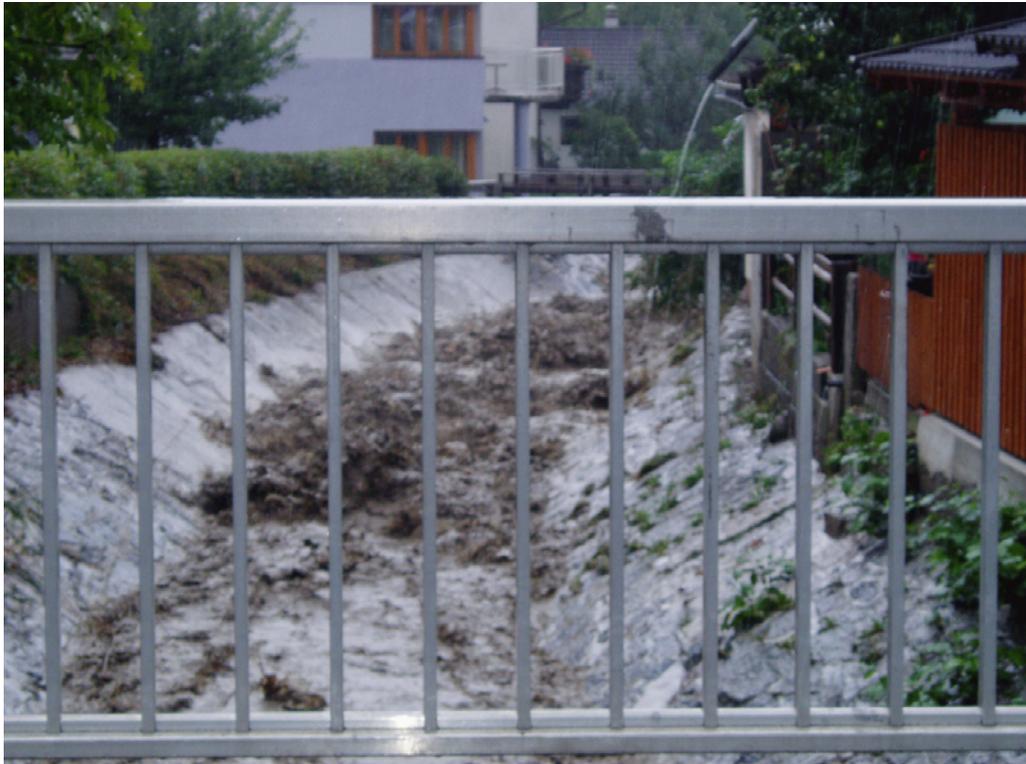
Abbildung 23 Trapezgerinne im Ortsbereich Feistritz bei hm 12,37; (Quelle: WLV vom 01.09.2003)

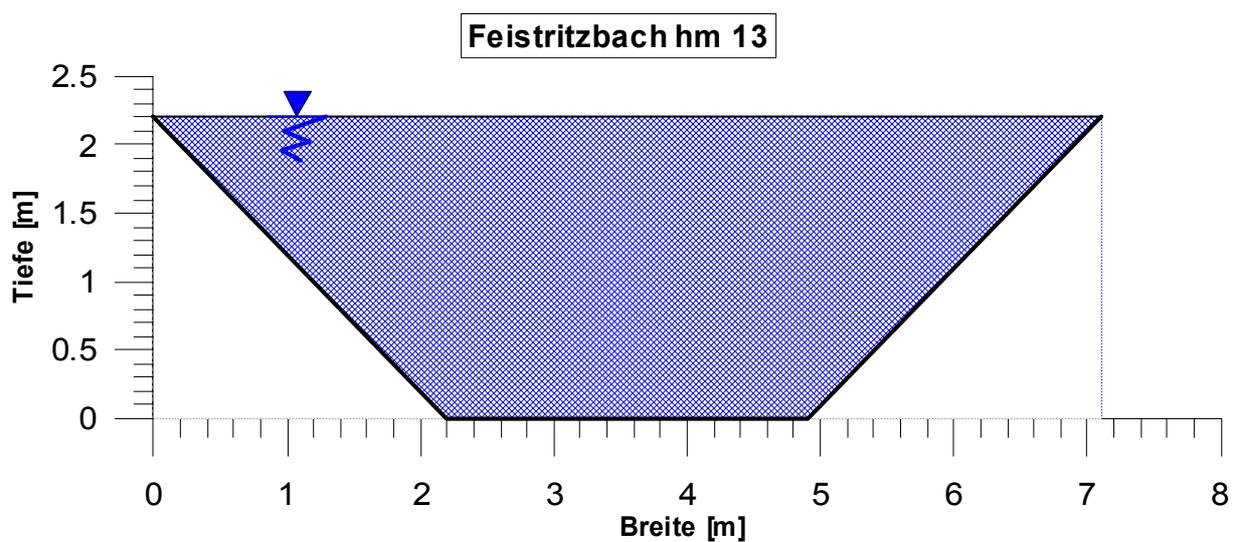
Abbildung 24: Querprofil 2 vom Trapezprofil im Feistritzbach hm 13; blau: Durchflussfläche beim Ereignis

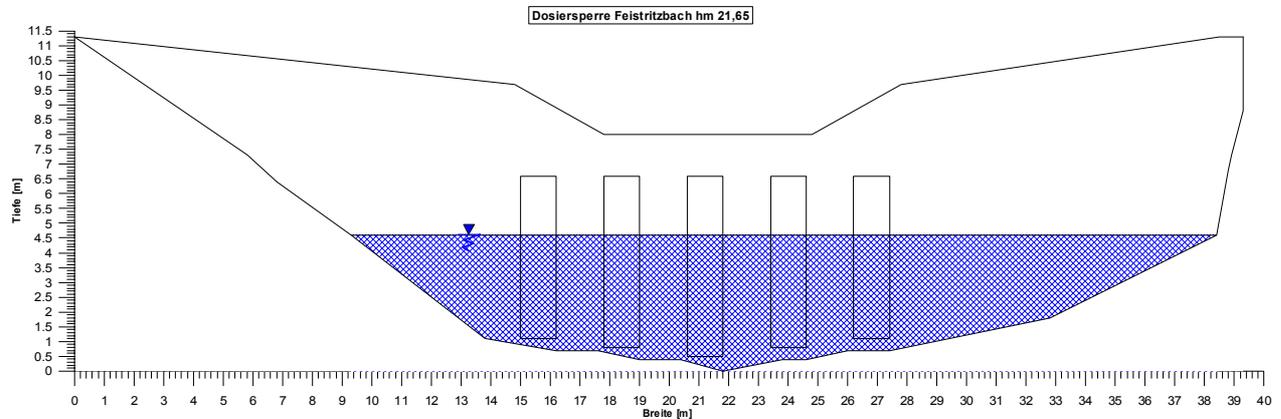
Abbildung 25: Querprofil Dosiersperre Feistritzbach hm 21,65; blau: Fläche der Geschiebeablagerung

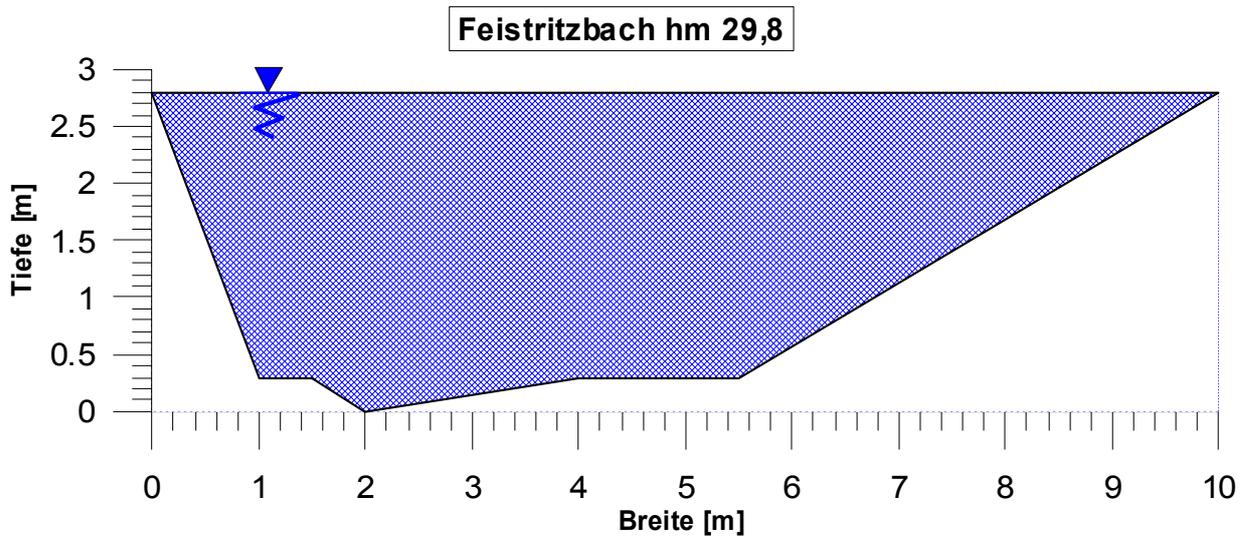
Abbildung 28: Durchflussprofil 4 Feistritzbach hm 29,8

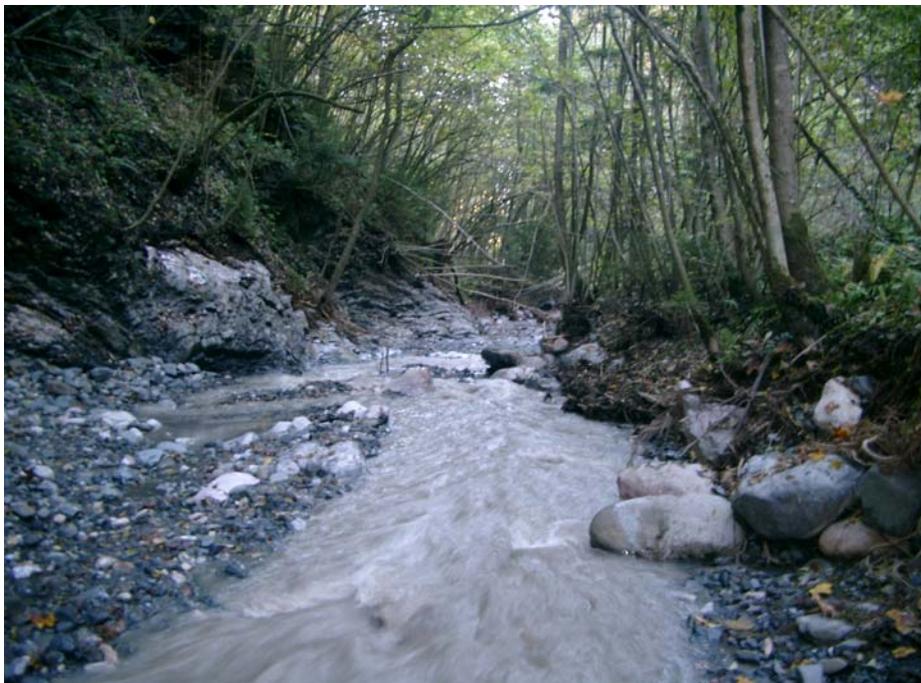
Abbildung 29: Gerinnequerschnitt Feistritzbach hm 29,8

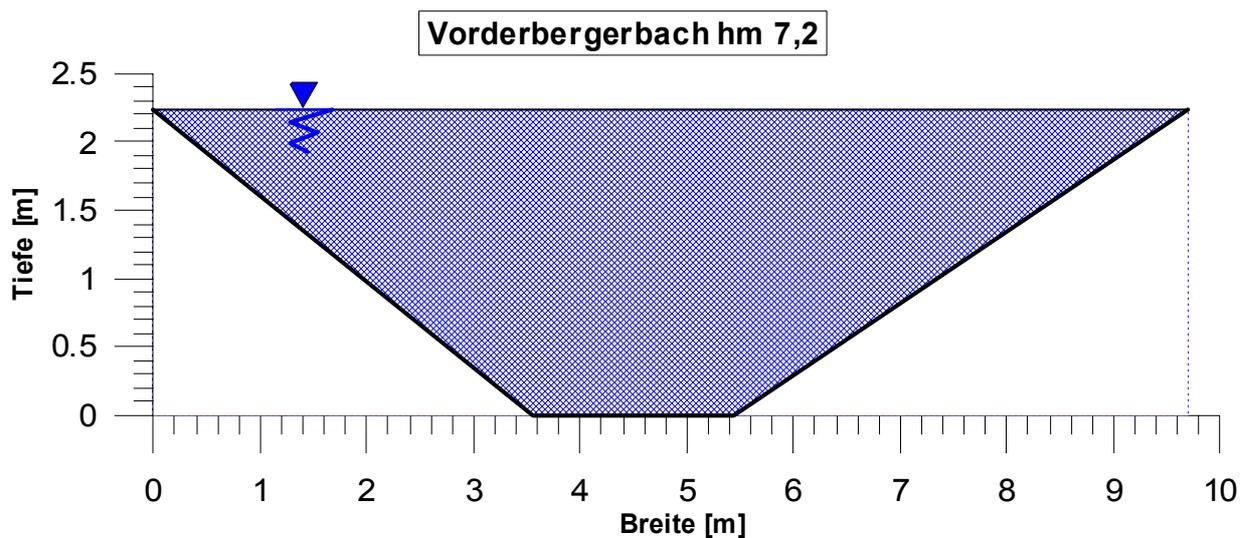
Abbildung 31: Trapezprofil (Querprofil 1) im Vorderbergerbach hm 7,2; blau: Durchflussfläche beim Ereignis.

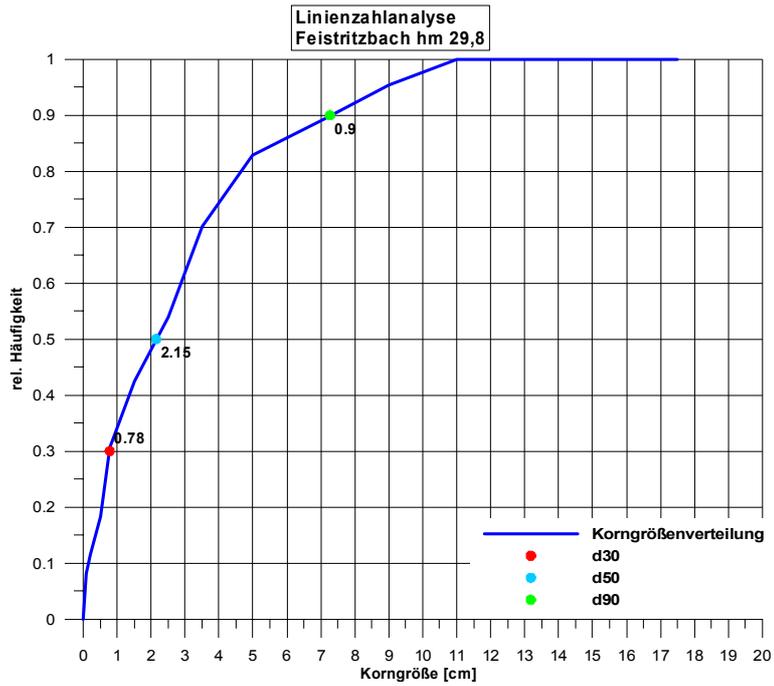
Abbildung 35: Partielle Kornverteilungskurve der Linienzahlanalyse Feistrizbach hm 29,8

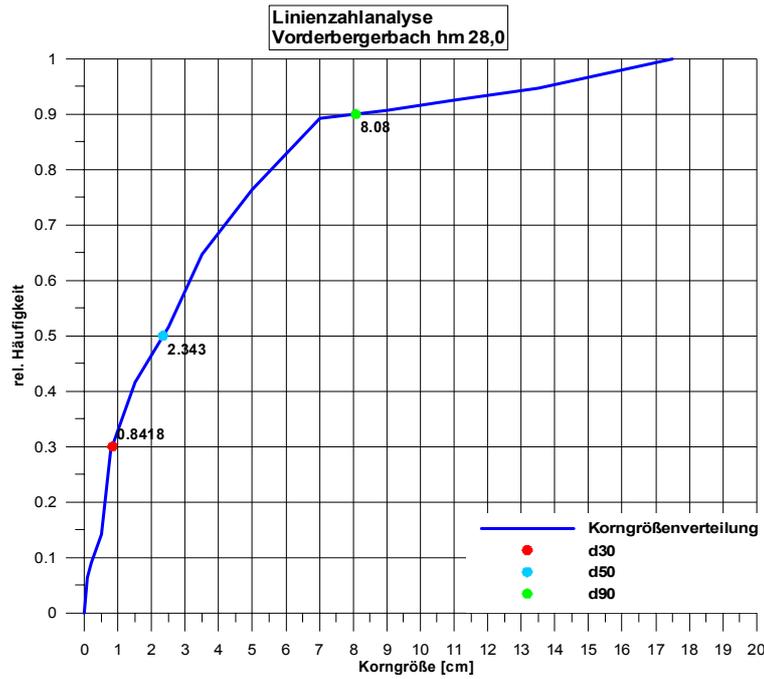
Abbildung 36: Partielle Kornverteilungskurve der Linienzahlanalyse Vorderbergerbach hm 28

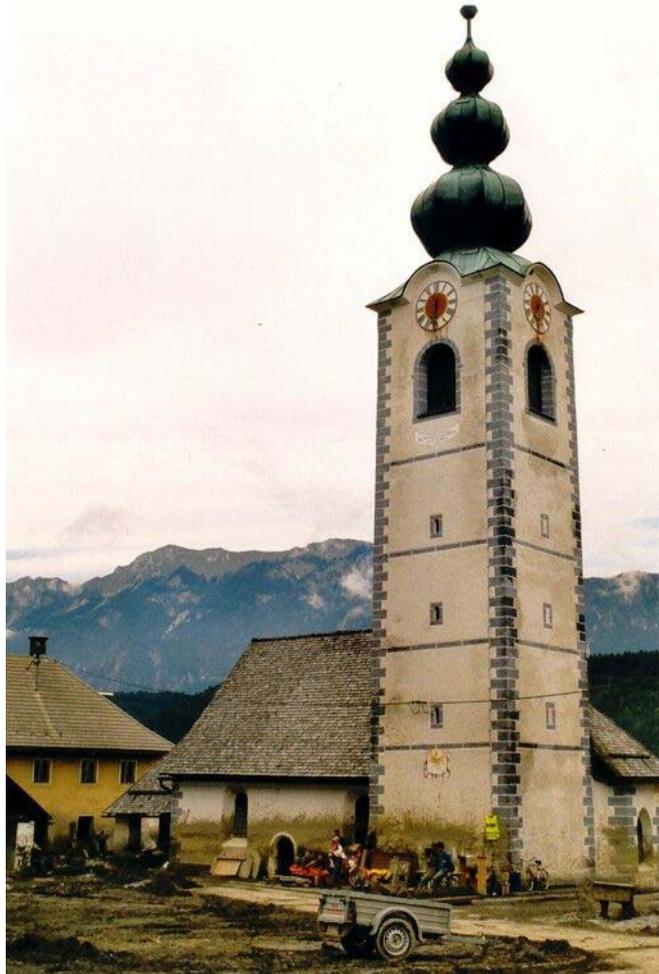
Abbildung 39: Gut erkennbare Anschlaglinie an der Kirche in Vorderberg direkt nach dem Hochwasserereignis.

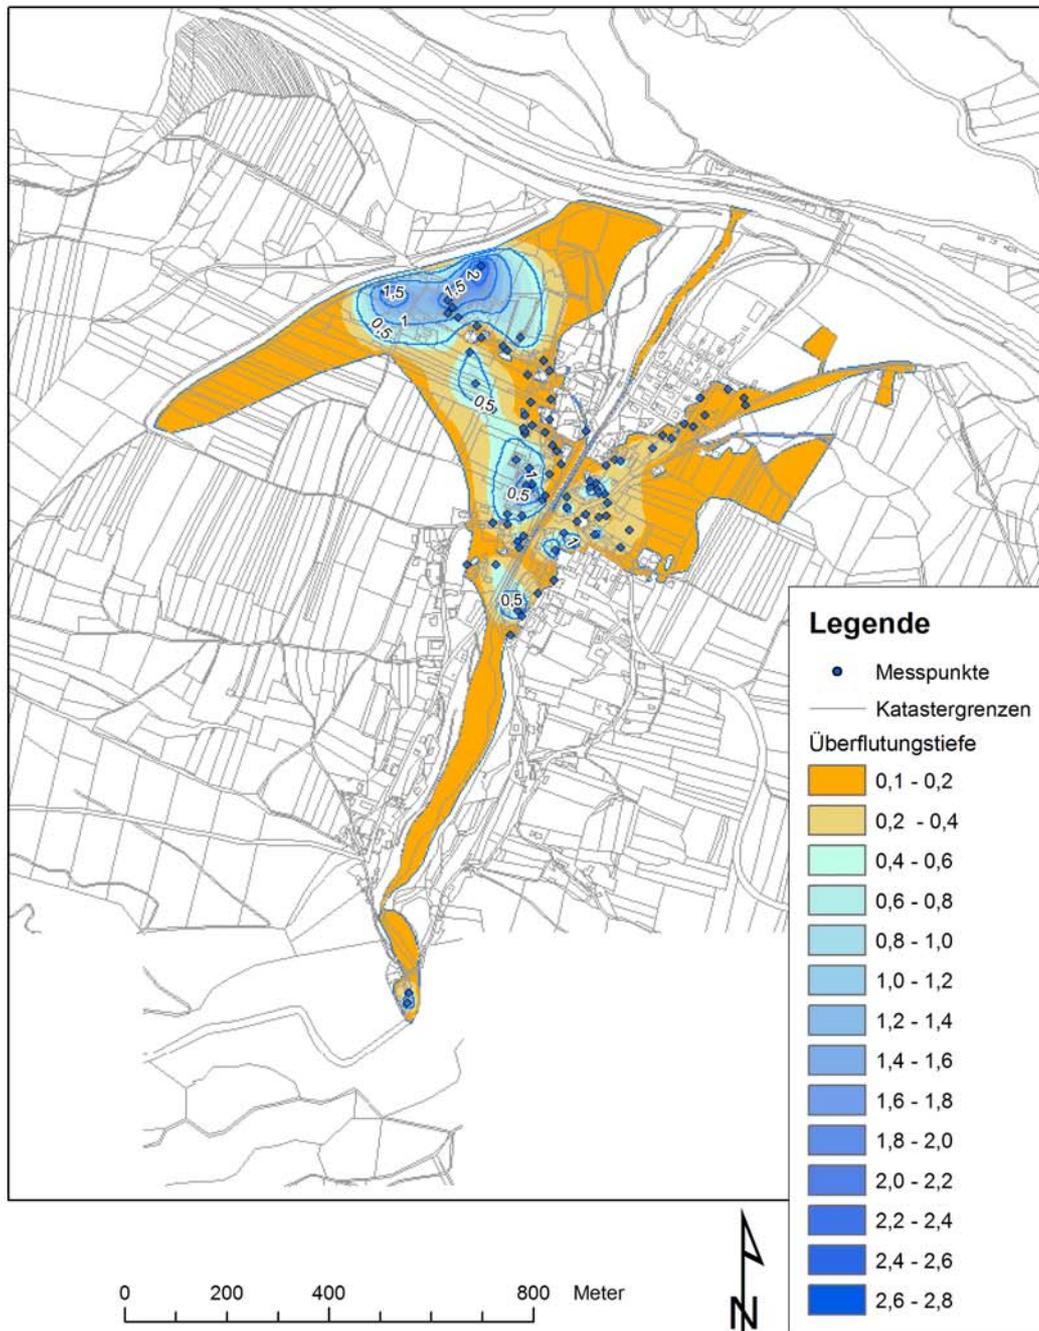
Abbildung 40: Überflutungsbereiche in der Gemeinde Vorderberg aufgrund des Hochwasserereignisses vom 29./30. August 2003. Interpolierte Überflutungstiefen basierend auf Messwerten von „Stummen Zeugen“.

Zirka 2/3 der Wohnobjekte (ca. 50 Gebäude) der Ortschaft waren von den Überschwemmungen betroffen. Neben den starken Schäden im Siedlungsbereich sind es vor allem die Schäden an der Wasserversorgungsleitung und die Schäden an den Verkehrsverbindungen, Flurschäden sowie Ausschwemmungen auf land- und forstwirtschaftlichen Wegen. Im Ortsbereich wurden 3 Brücken weggerissen. Zusätzlich rannen ca. 8000 l Heizöl aus einem beschädigten Tank aus. Der entstandene Schaden beläuft sich nach ersten Schätzungen auf 7 Mio. €.

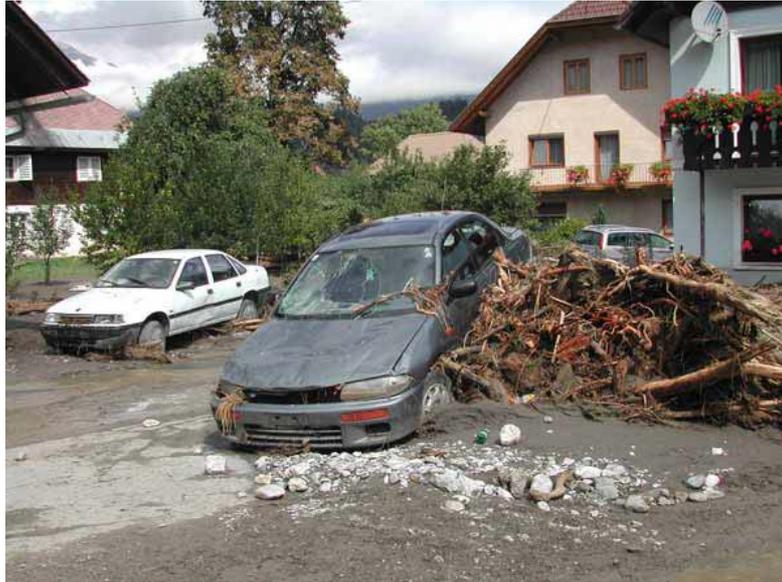
Abbildung 43: Schäden an geparkten Pkws. Bild: FF Vorderberg

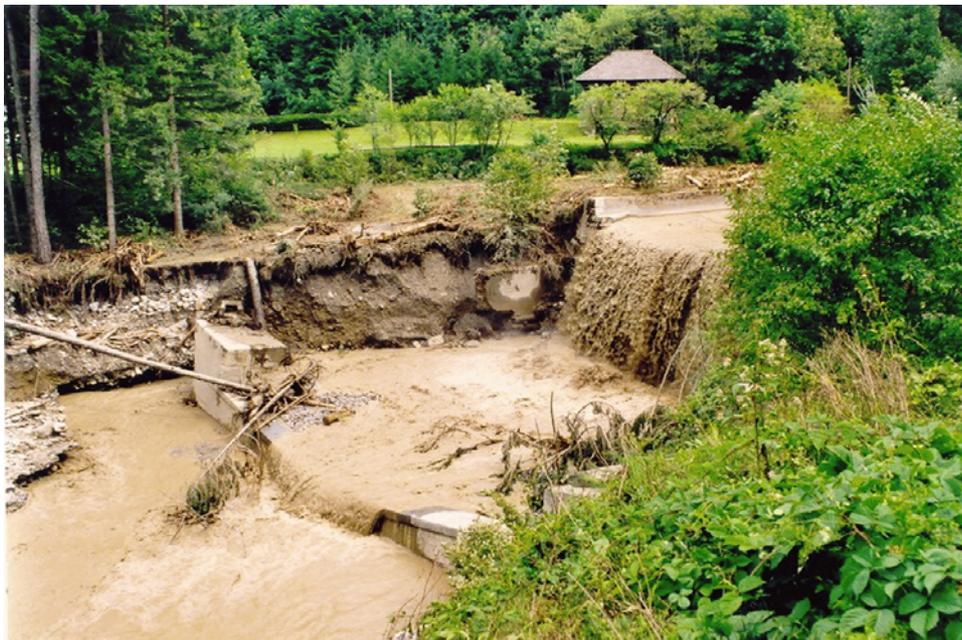
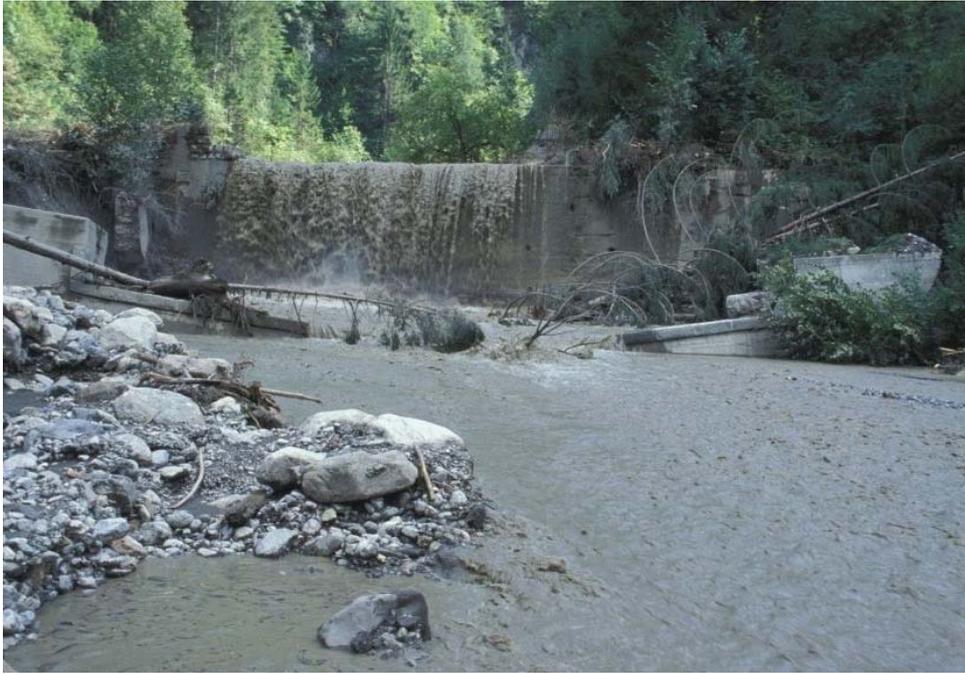
Abbildung 44: Vorderbergerbach hm 16,94: Seitliche Einbindung erodiert, anschließend Sperre gekippt.

Abbildung 45: Vorderbergerbach hm 16,94: Seitliche Einbindung erodiert, anschließend Sperre gekippt.

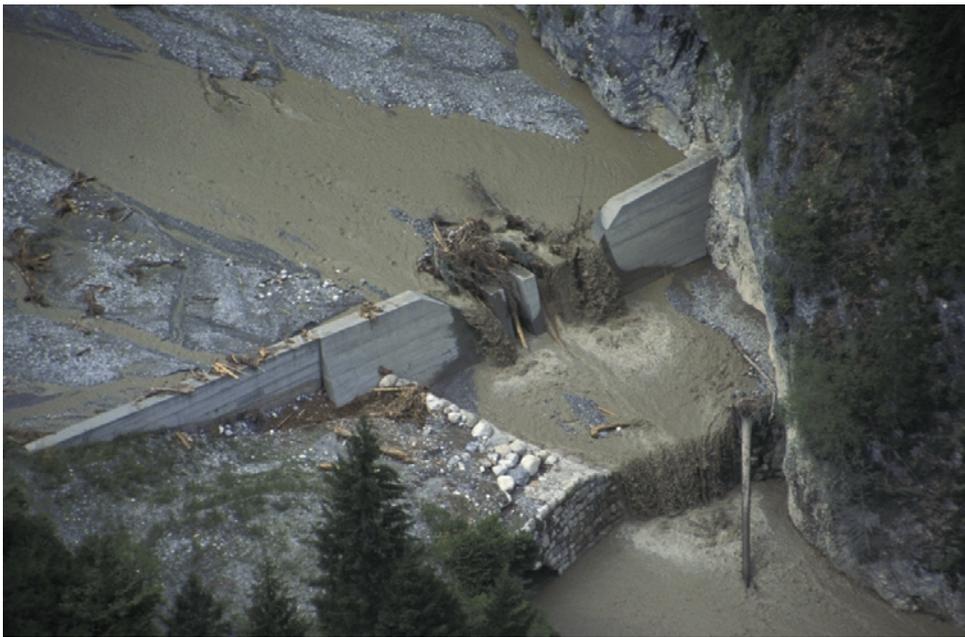
Abbildung 46: Vorderberger Bach hm 27,75: Murbrecher Vorsperre, rechter Flügel beschädigt.

Der Murbrecher selbst hat sein Verbauungsziel erfüllt, da er über die veranschlagte Kubatur hinaus Feststoffe retendiert hat. Obwohl die gesamte Abflussektion bis zu einer Höhe von 1,3 m zeitweise überflutet war, hat das Bauwerk bis auf Schäden in der Vorfeldsicherung das Ereignis ohne Funktionsminderung überstanden.

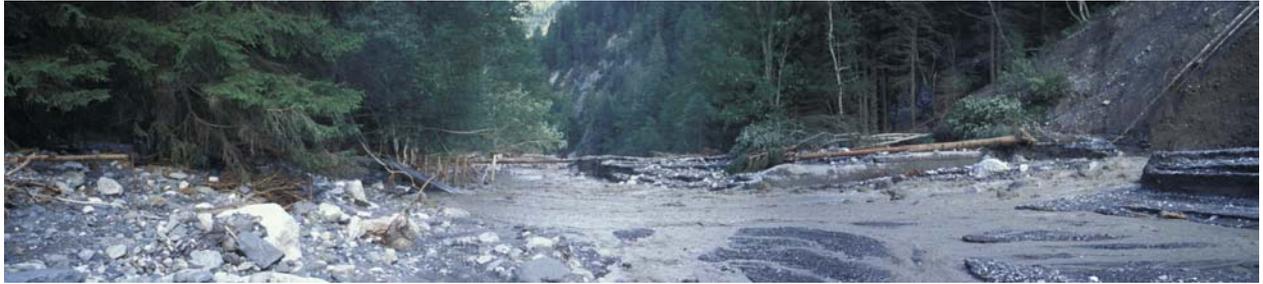
Abbildung 47: Vorderberger Bach hm 75,40: Konsolidierungssperre, rechte Flügeleinbindung erodiert.

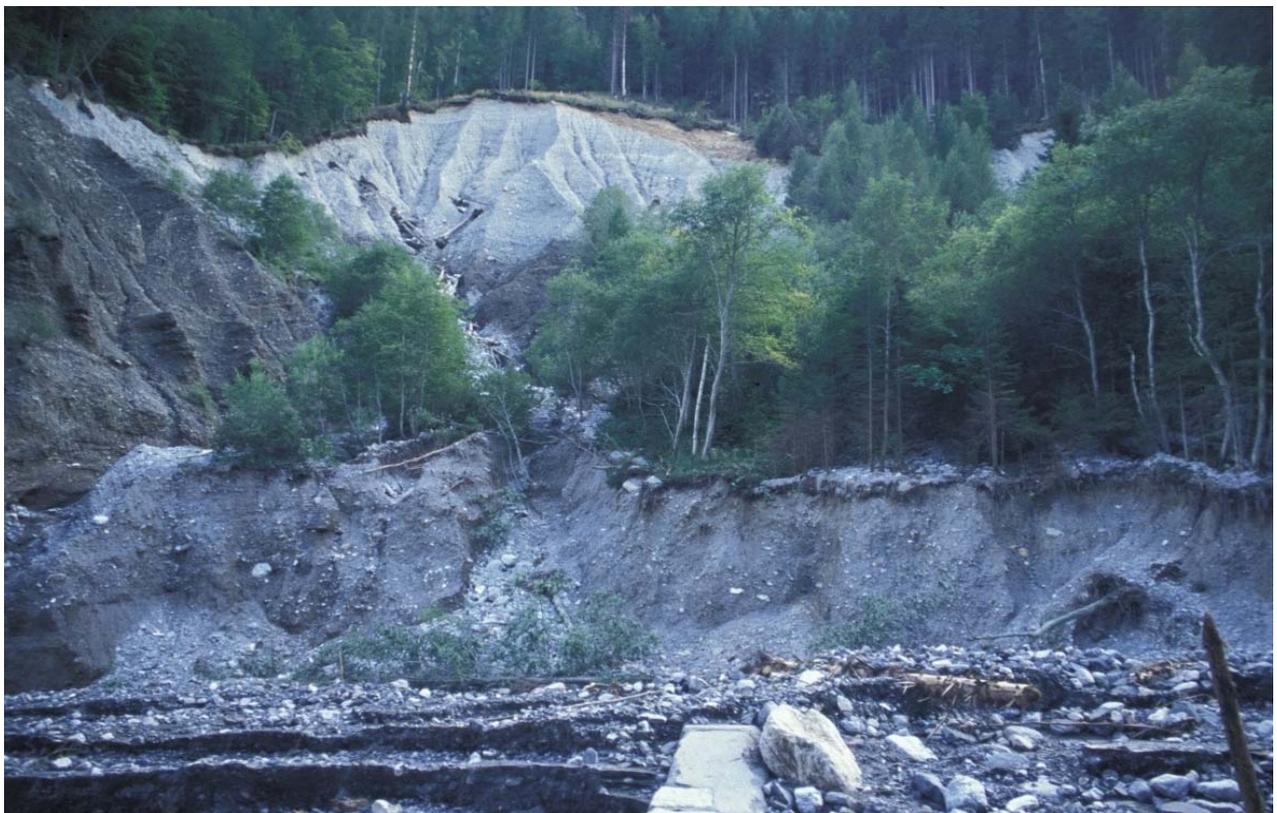
Abbildung 48: Vorderberger Bach hm 76,00: Konsolidierungssperre rechte Flügeleinbindung erodiert.

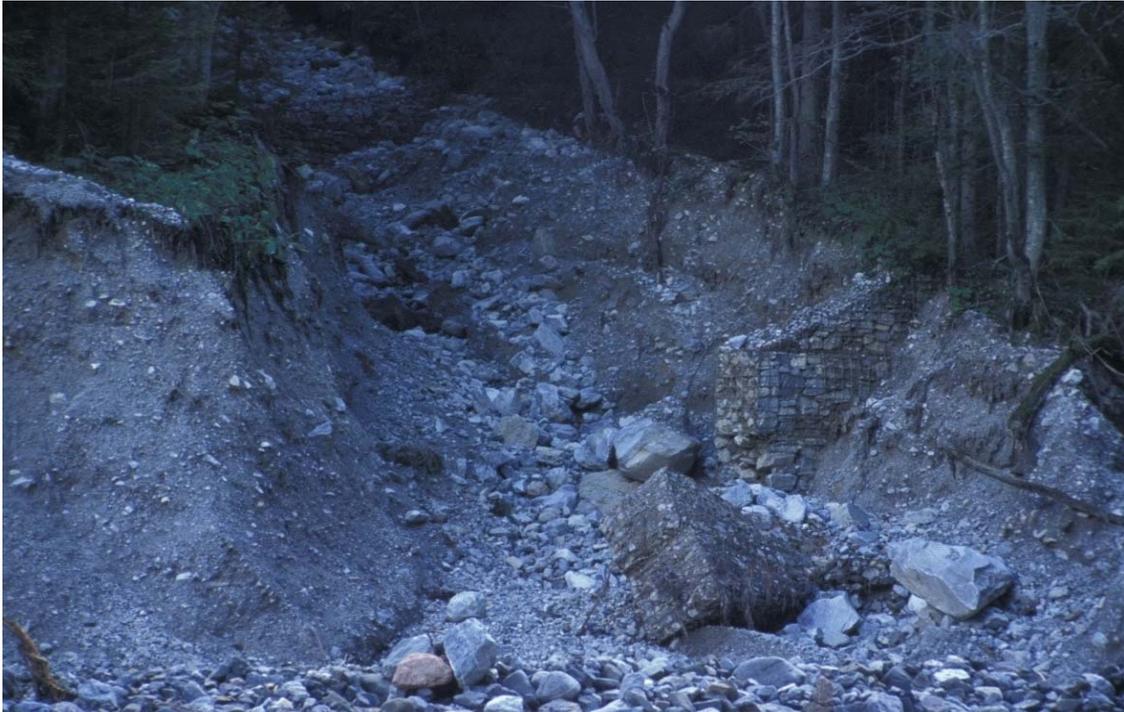
Abbildung 49: Vorderberger Bach hm :76,00 Seitlicher Drahtschotterkörper Einbindung komplett erodiert.

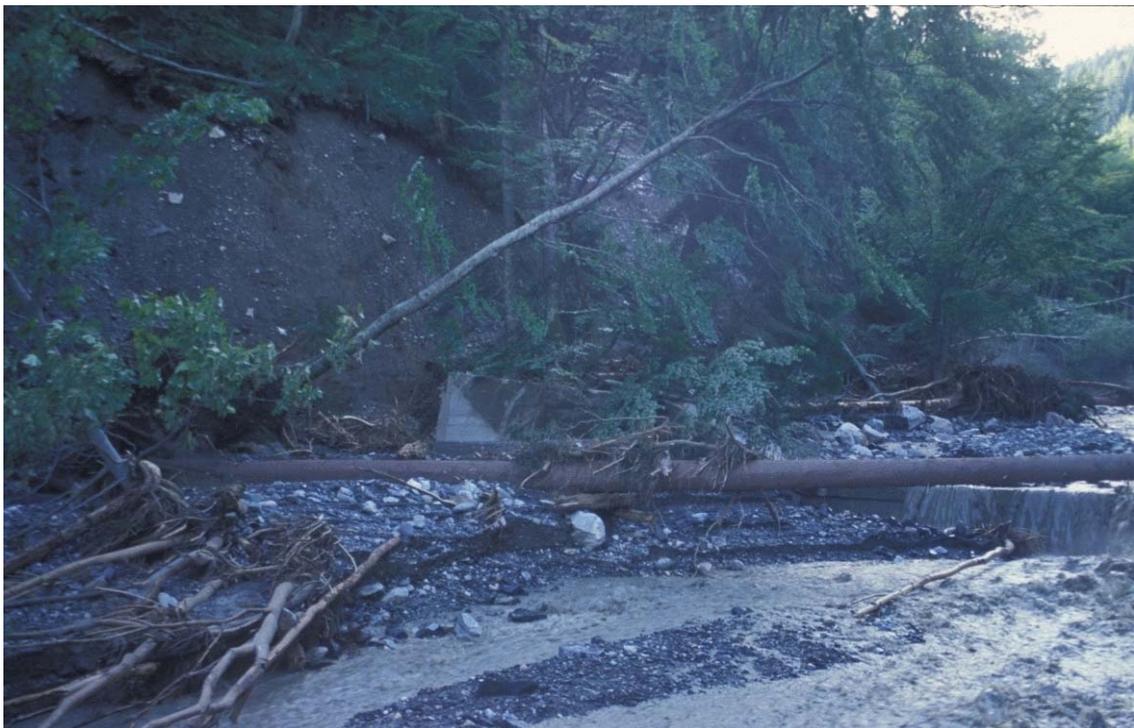
Abbildung 50: Vorderberger Bach hm 77,40: Konsolidierungssperre beiderseitig Flügeleinbindung zur Hälfte erodiert.
