WLS REPORT 99

DOKUMENTATION DER UNWETTEREREIGNISSE IN DEN GEMEINDEN ST. STEFAN/VORDERBERG UND FEISTRITZ AN DER GAIL, KÄRNTEN, VOM 29. AUGUST 2003

**Forsttechnischer Dienst für Wildbach- und Lawinenverbauung
Sektion Kärnten, Gebietsbauleitung Gailtal und Mittleres Drautal**

Wien, Jänner 2004

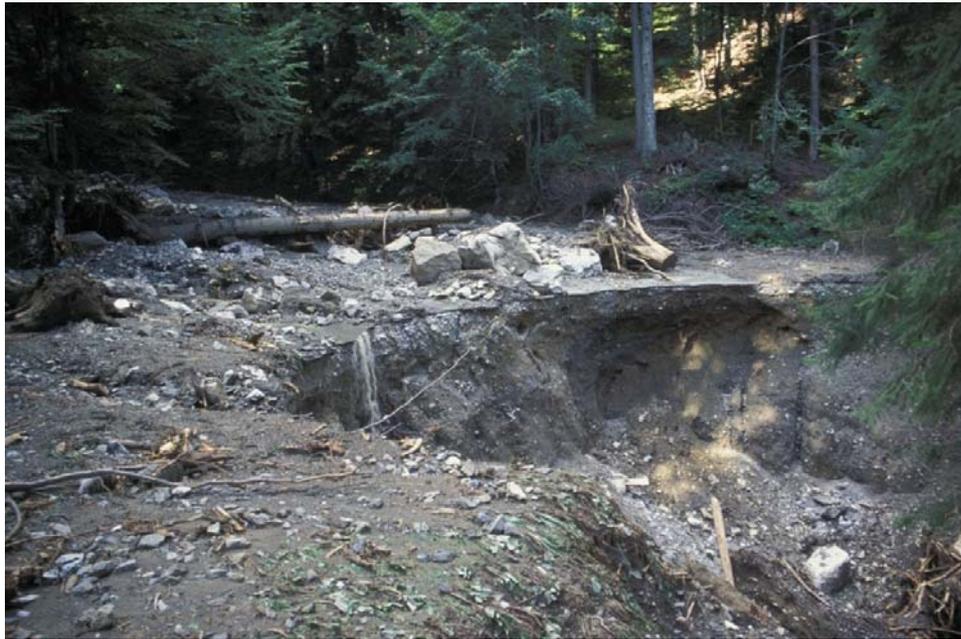
Abbildung 51: Vorderberger Bach Zubringer hm 52,00, 56,00, 59,80 und 61,00 : Straßendurchlass erodiert.

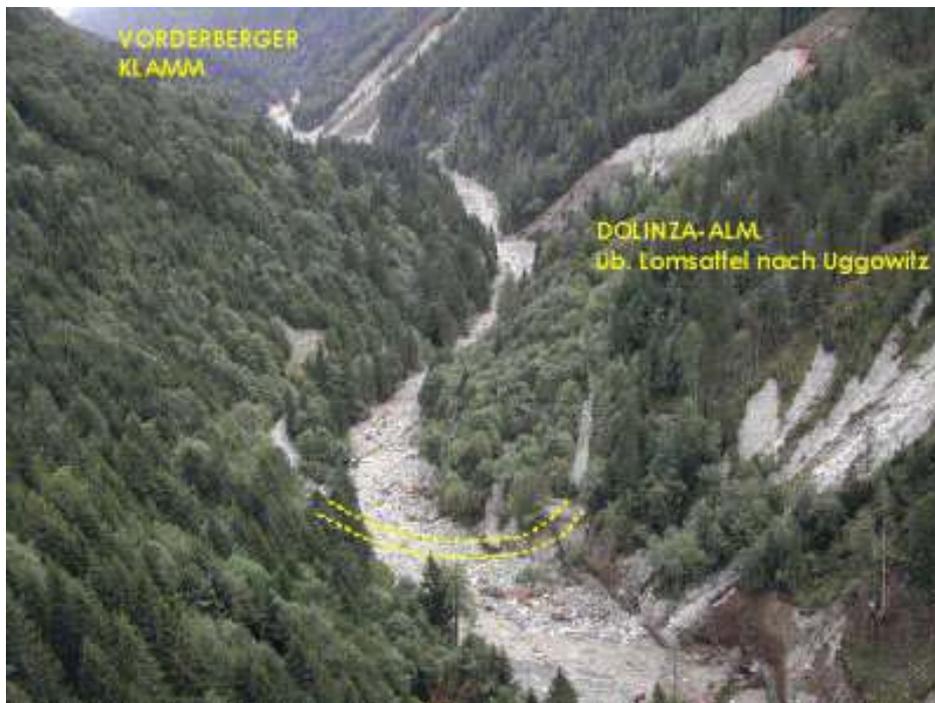
Abbildung 52: Weggerissene Brücke zur Dolinza Alm. Bild: FF Vorderberg

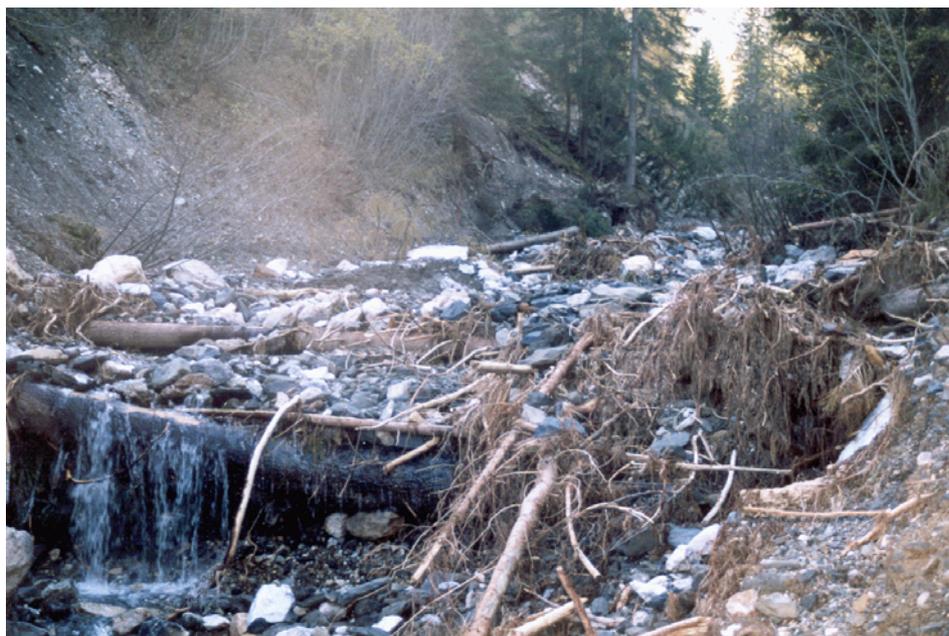
Abbildung 53: Dolonizabach hm 22,04: Zerstörte Steinkastensperre

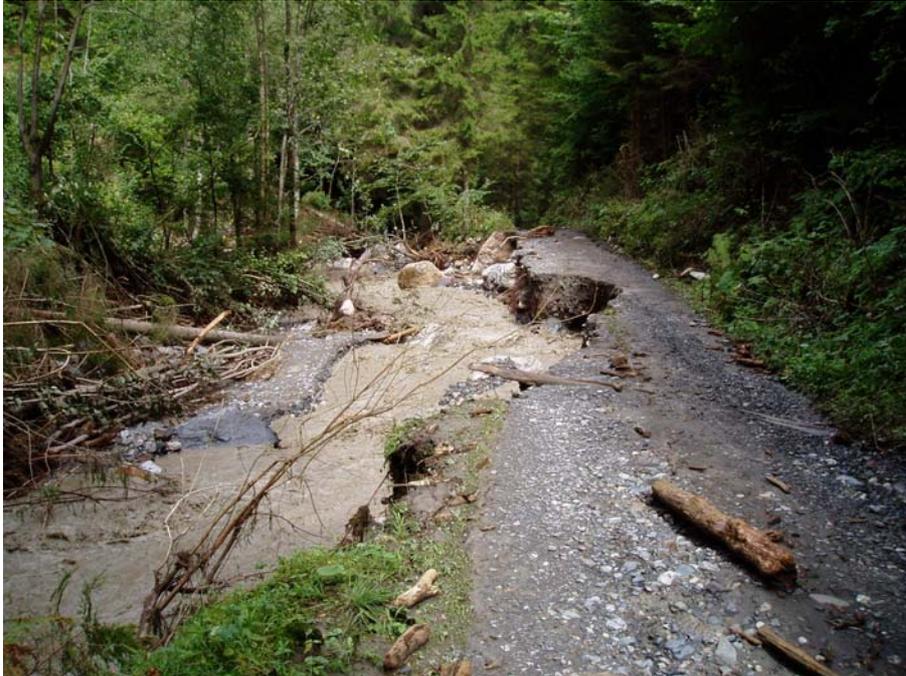
Im Ortsbereich kam es auf Grund der im Jahre 2002 errichteten Dosiersperre oberhalb der Ortschaft zu keinen Schäden. Schäden traten vor allem an der Forststrasse entlang des Feistritzbaches auf.

Abbildung 54: Forststrasse entlang des Feistritzbaches zerstört. Foto: WLV am 01.09.2003

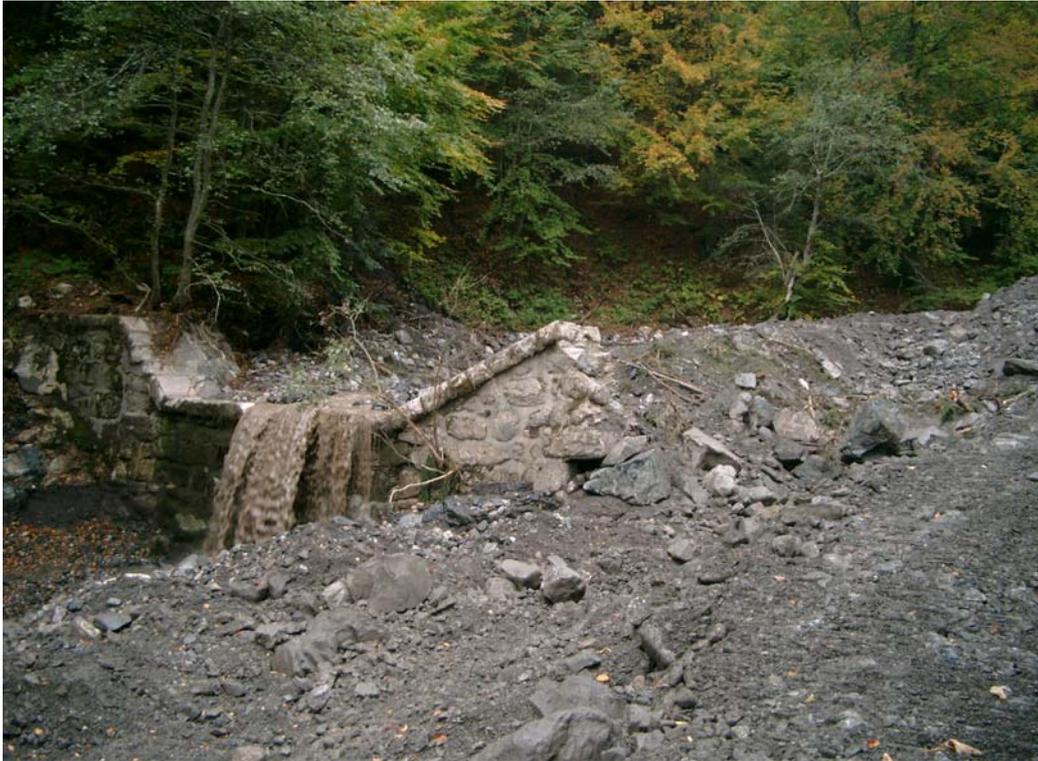
Abbildung 55: Feistritzbach hm 69,24: Linker Seitenflügel der ZM- Sperre gebrochen

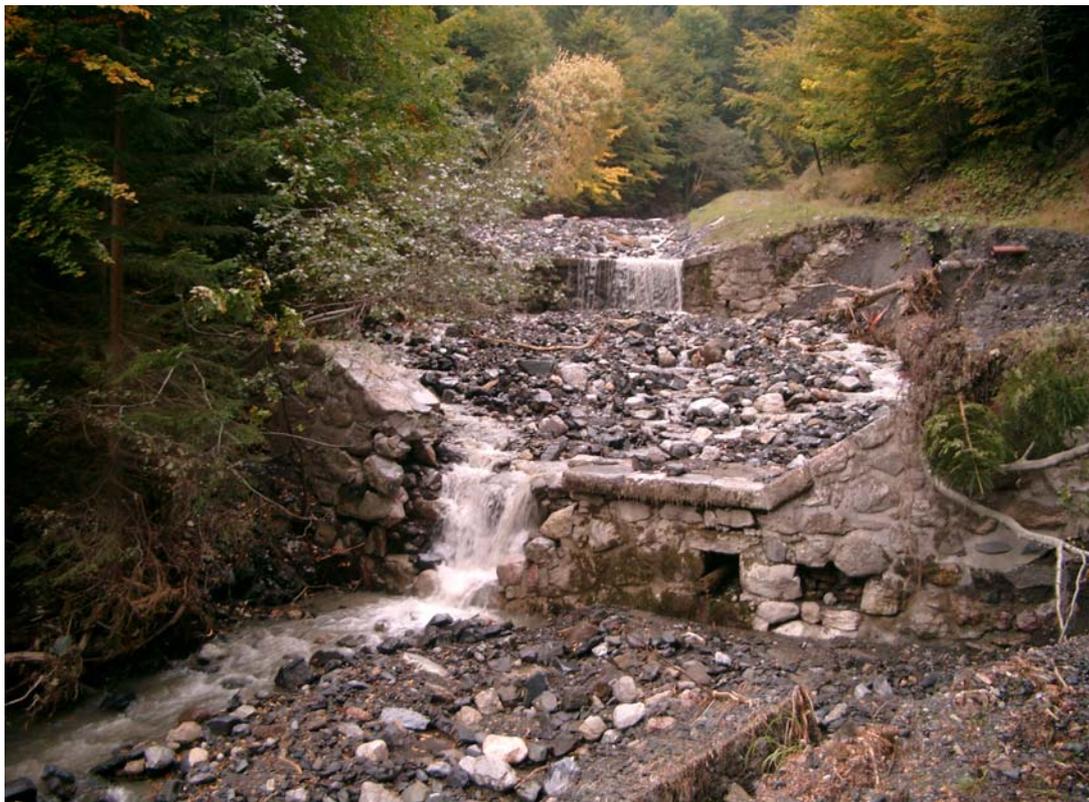
Abbildung 56: hm 73,62: ZM- Sperre in der Mitte gebrochen

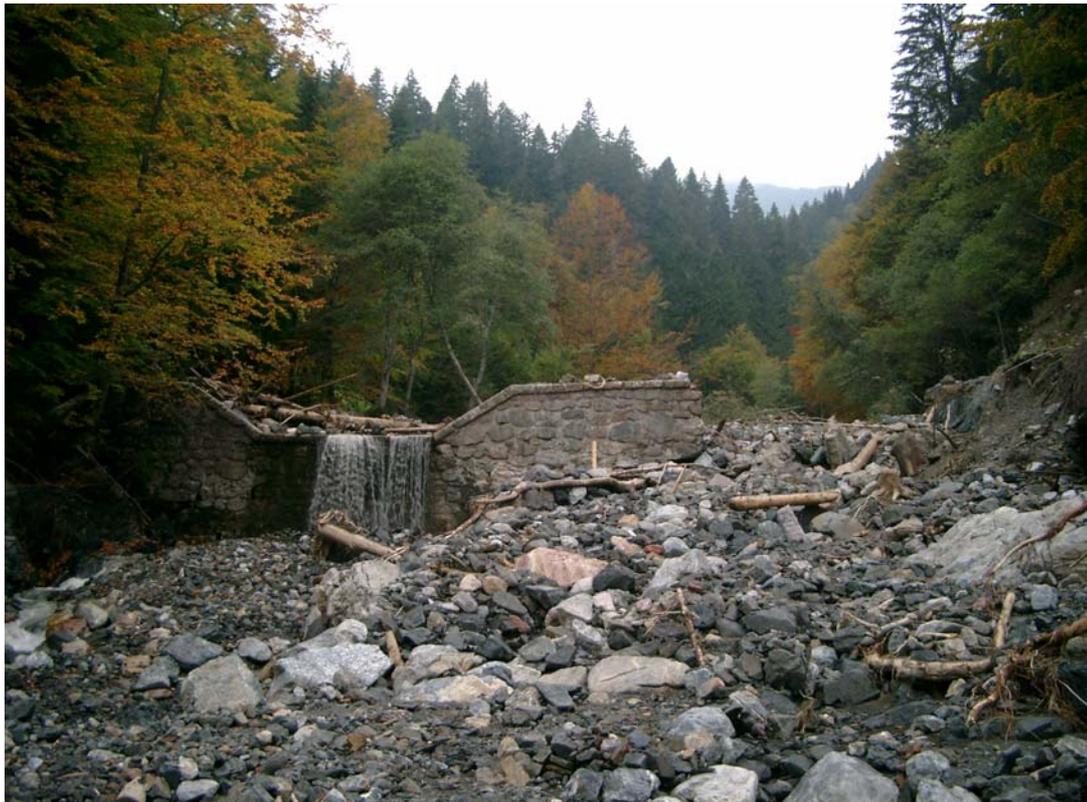
Abbildung 57: hm 79,85: Linker Seitenflügel der ZM- Sperre gebrochen

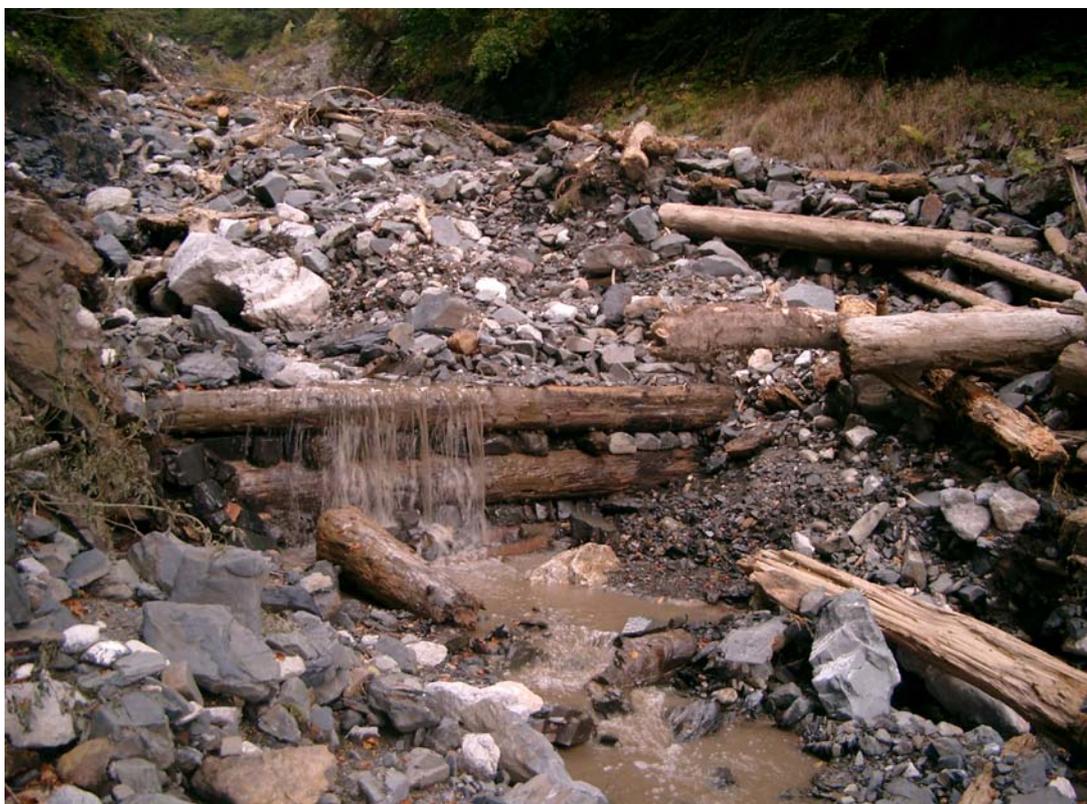
Abbildung 58: Quellbach hm 4,44: Schwer beschädigte Steinkastensperre

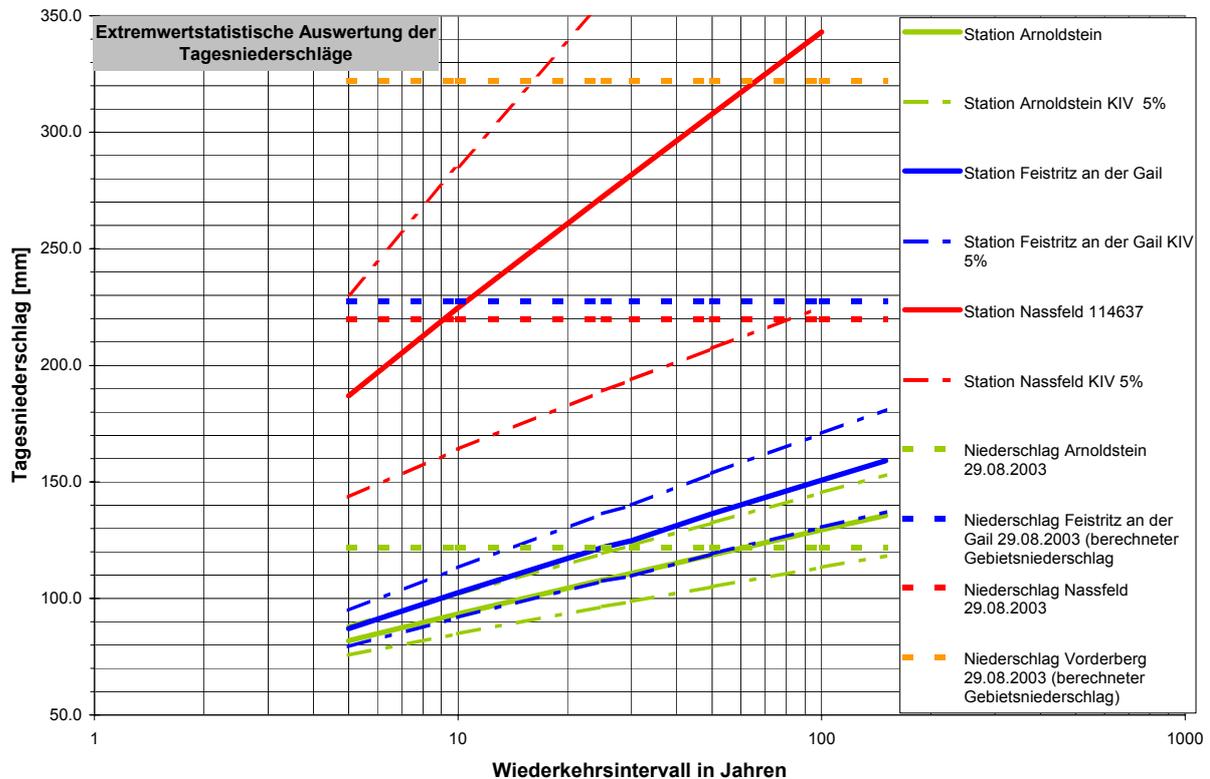
Abbildung 59: Extremwertstatistische Auswertung (Gumbelverteilung) der Stationen in der Umgebung des Projektgebietes.

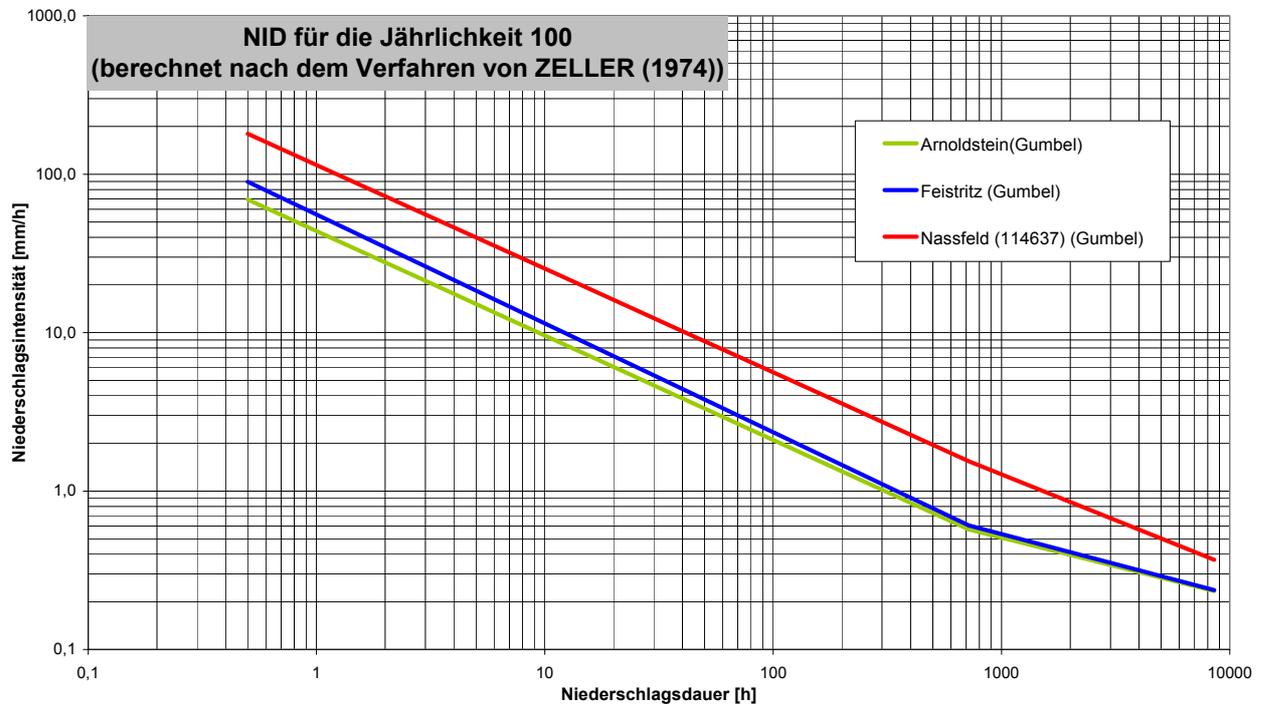
Abbildung 60: Niederschlagsintensitätsdiagramm für die Jährlichkeit 100; Ergebnisse nach ZELLER (1974).

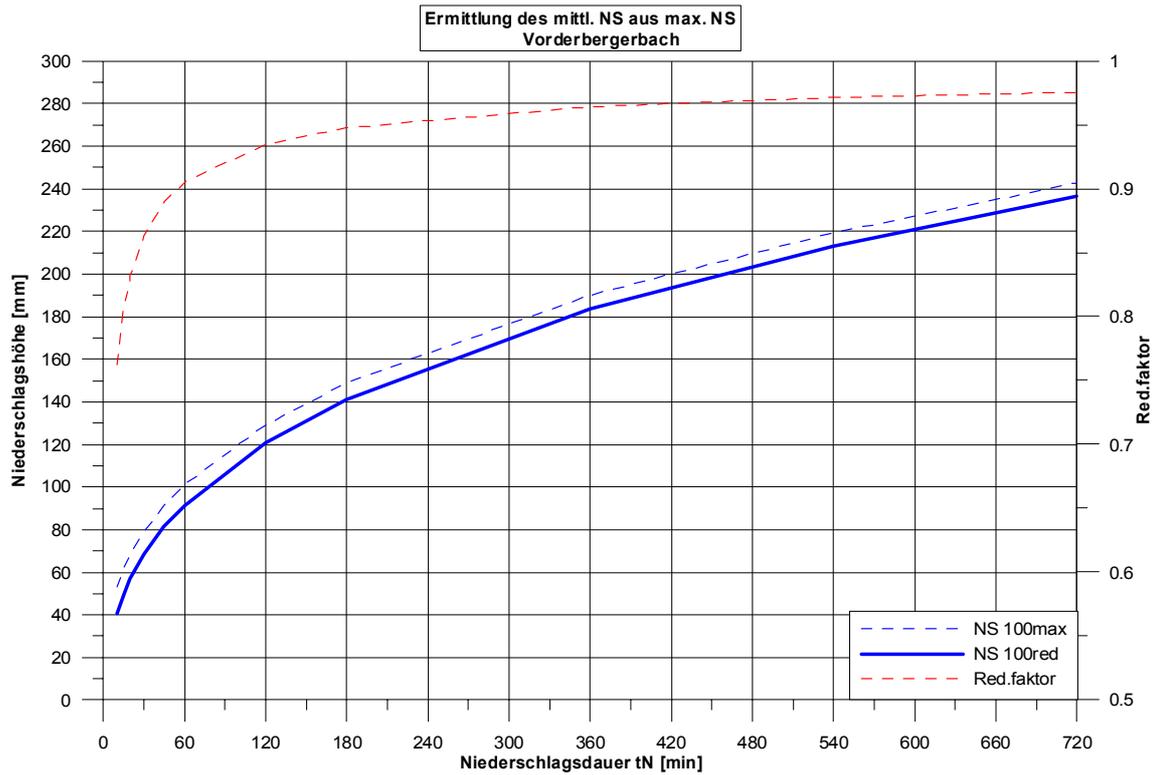
Abbildung 61: 100-jährlicher Gebietsniederschlag vom Einzugsgebiet des Vorderbergerbaches nach LORENZ & SKODA durch Reduktion von Punktniederschlägen.

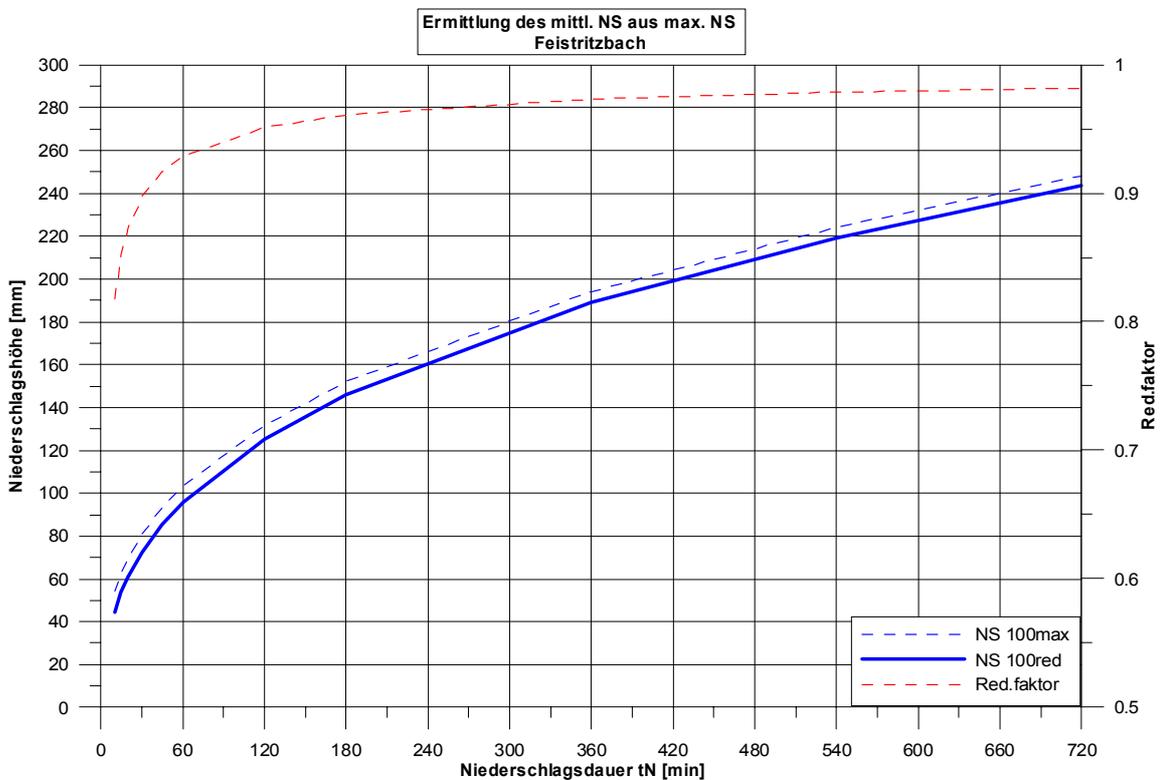
Abbildung 62: 100-jährlicher Gebietsniederschlag vom Einzugsgebiet des Feistritzbaches nach LORENZ & SKODA durch Reduktion von Punktniederschlägen.

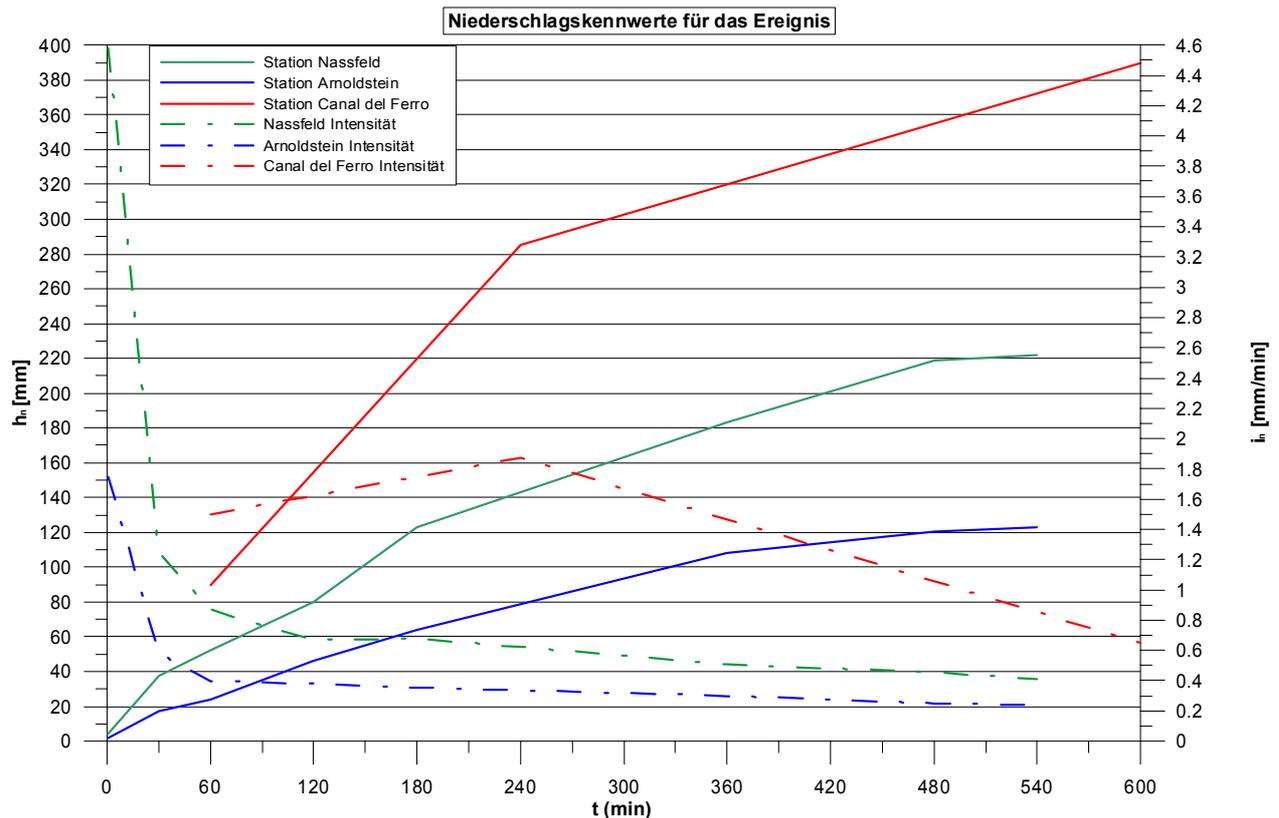
Abbildung 63: Maximale Niederschlagshöhen und Intensitäten beim Ereignis.

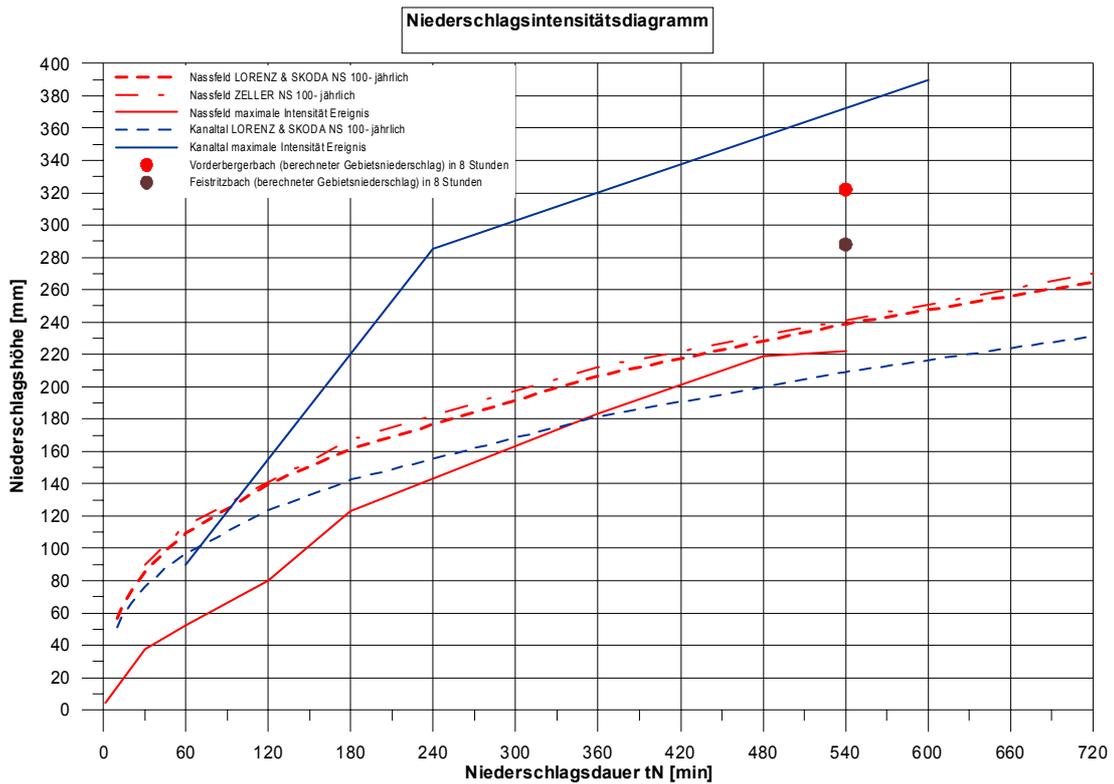
Abbildung 64: Vergleich der Niederschlagsintensitäten mit verschiedenen Berechnungsmethoden. Station: Nassfeld, Kanaltal, Vorderbergerbach (berechneter Gebietsniederschlag) und Feistritzbach (berechneter Gebietsniederschlag).

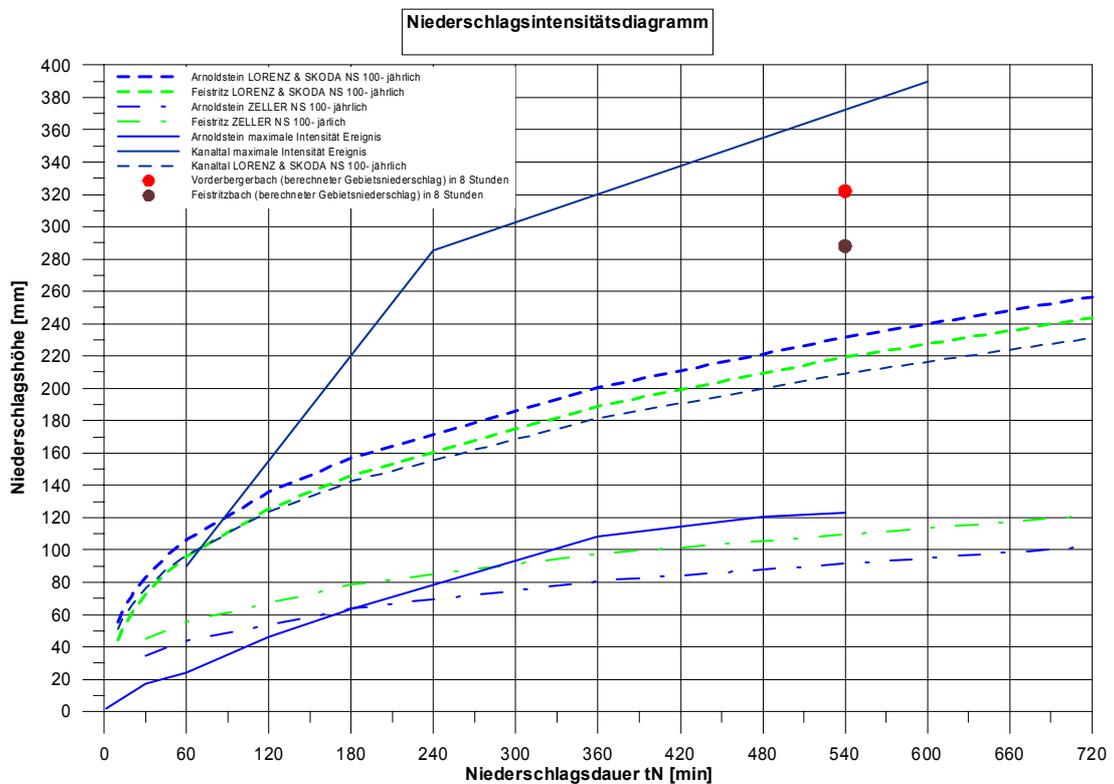
Abbildung 65: Vergleich der Niederschlagsintensitäten mit verschiedenen Berechnungsmethoden. Station: Feistritz an der Gail, Arnoldstein, Kanaltal, Vorderbergerbach (berechneter Gebietsniederschlag) und Feistritzbach (berechneter Gebietsniederschlag).

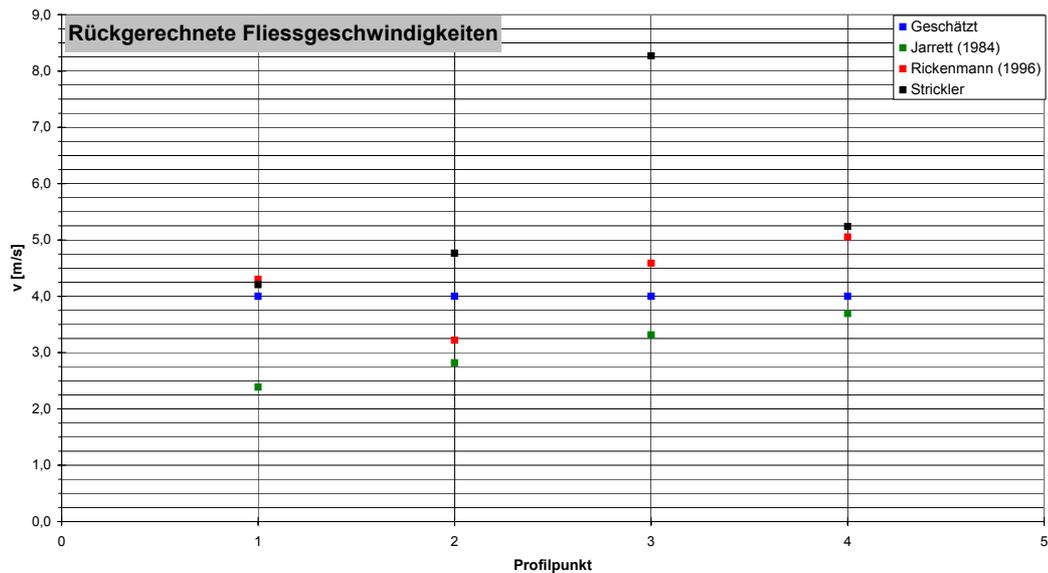
Abbildung 66: Rückgerechnete Fließgeschwindigkeiten in den Profilen.

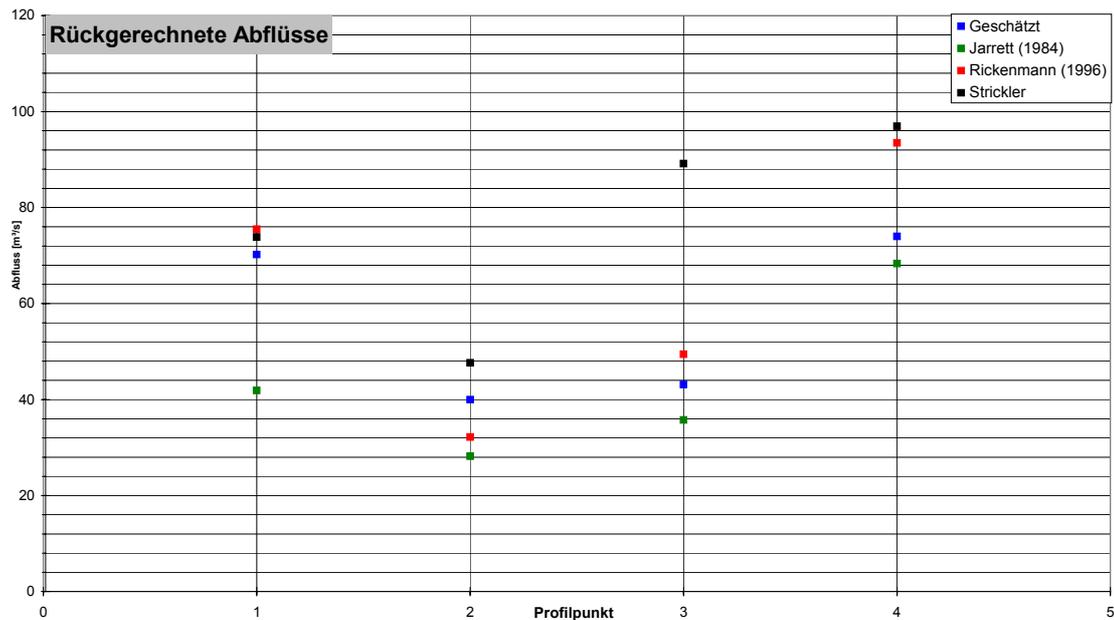
Abbildung 67: Rückgerechnete Abflüsse in den Profilen.

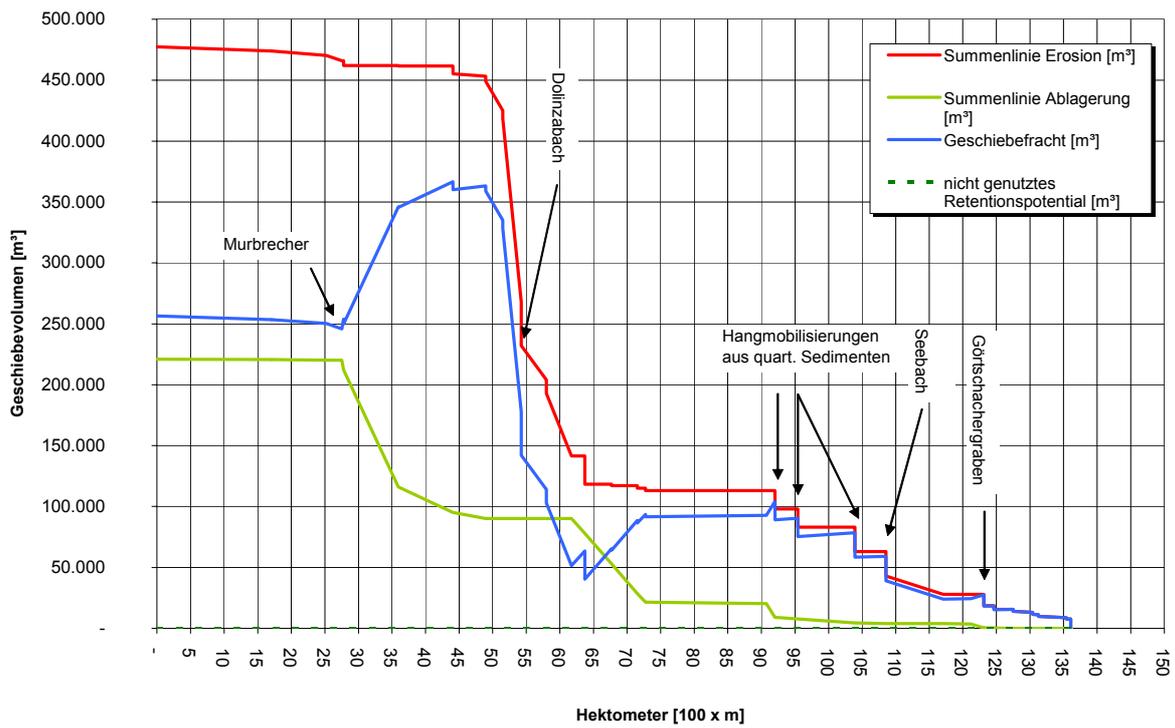
Abbildung 70: Geschiebefrachtogramm Vorderbergerbach.

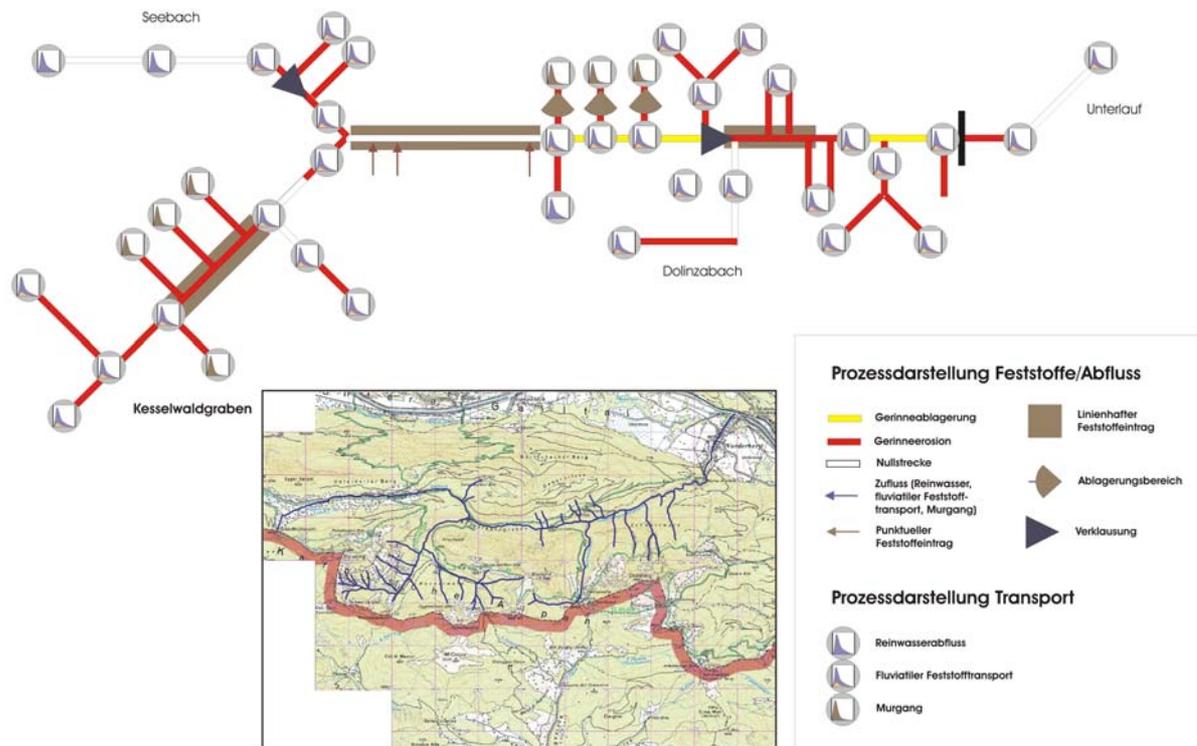
Abbildung 71: Darstellung des abstrahierten Gerinnesystems des Vorderbergerbaches/St. Stefan an der Gail (Systemdarstellung - nicht maßstäblich).

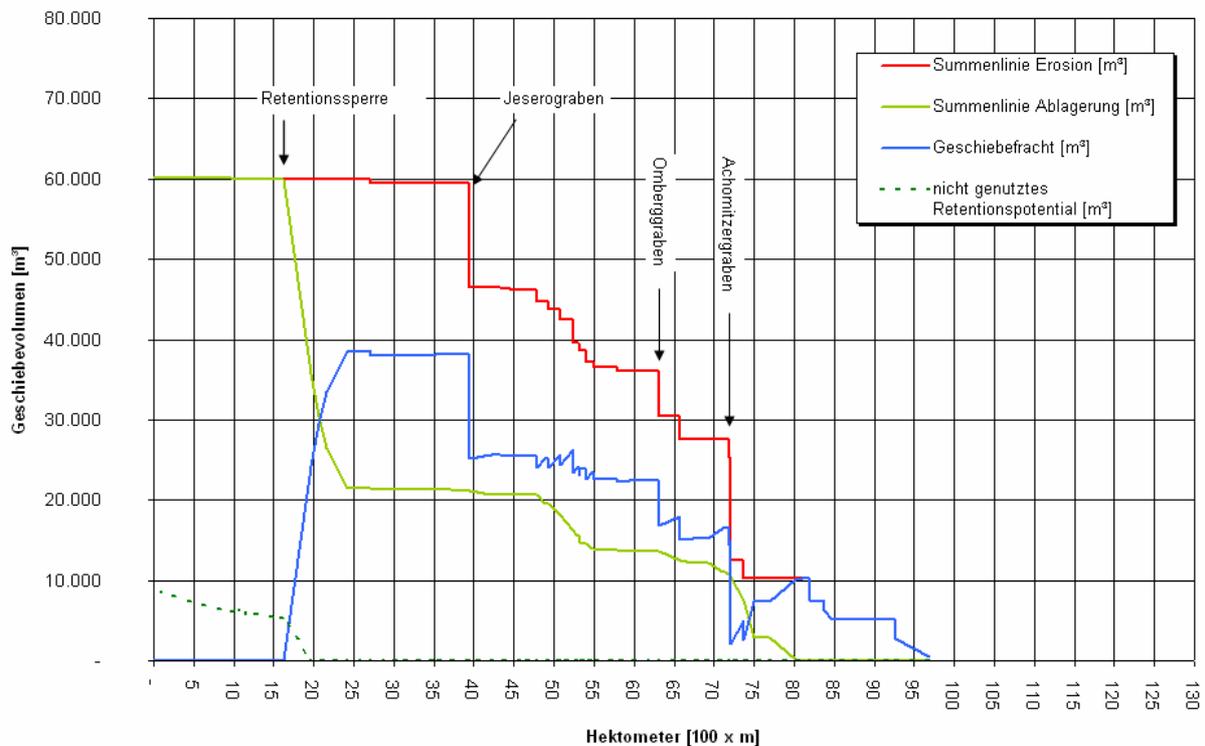
Abbildung 72: Geschiebefrachtdiagramm Feistritzbach.

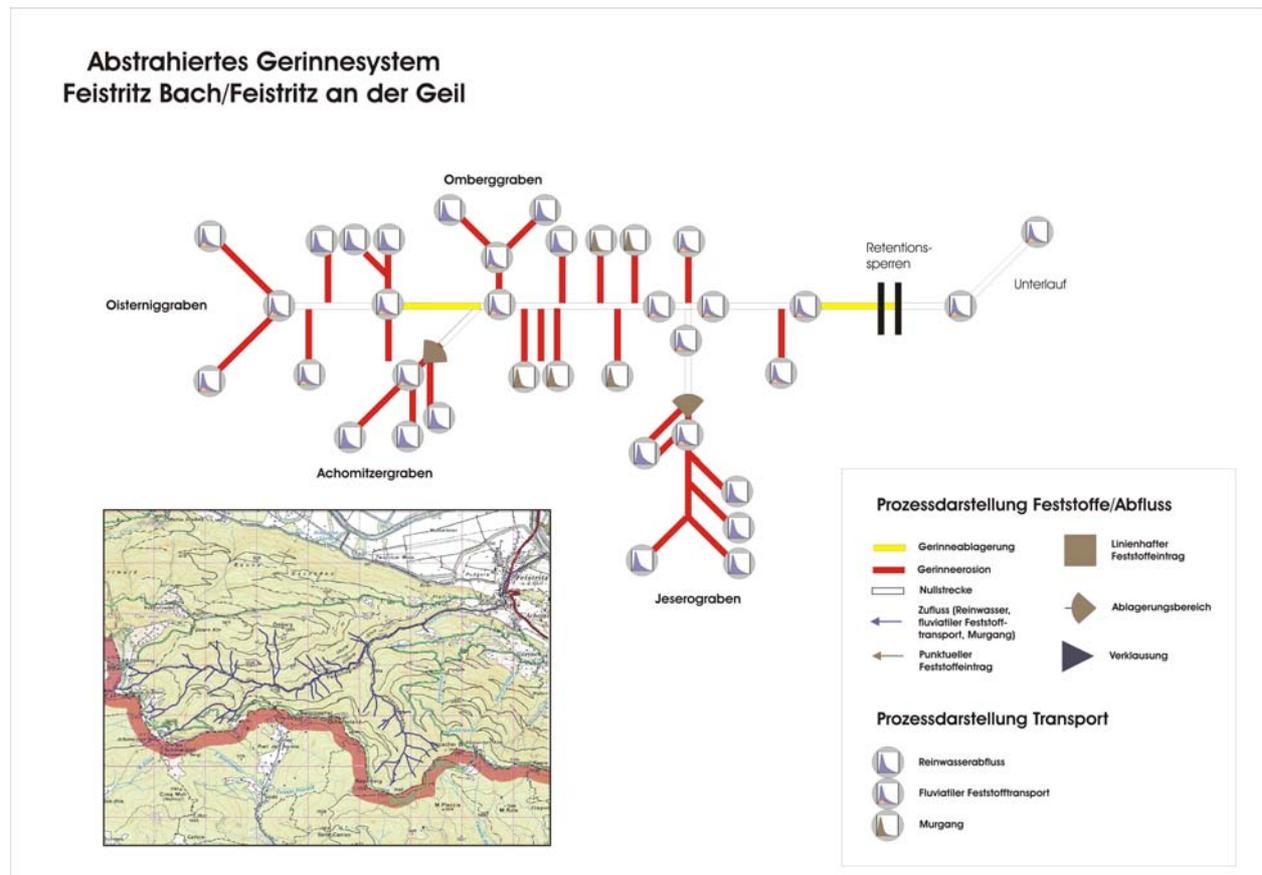
Abbildung 73: Darstellung des abstrahierten Gerinnesystems des Feistritzbaches (Systemdarstellung - nicht maßstäblich).

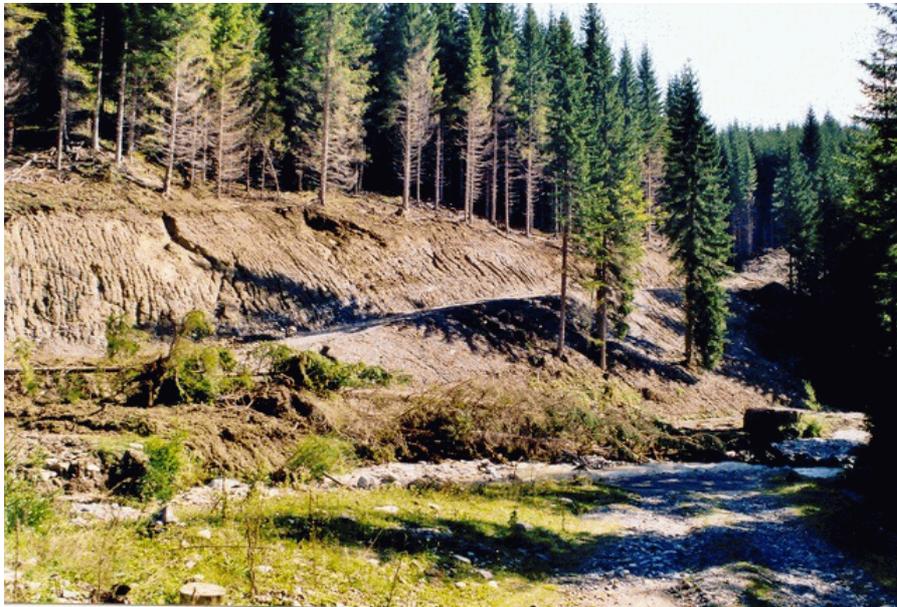
Abbildung 74: Durch ungünstige Trassenführung im Forststrassenbau verursachte oberflächliche Hangbewegungen und Erosion am Dolinzabach (Seebach) 950 m SSE der Dolinzaalm. Es werden feinkörnige quartäre Sedimente der Grundmoräne angeschnitten.
