MITTEILUNGEN  
des Institutes für Bodenforschung und Baueologie  
Abteilung Baueologie  
Universität für Bodenkultur Wien

**BAUGEOLOGISCHES  
SEMINAR**

Vorträge 1992/1993

# GEOLOGIE IN DER DENKMALPFLEGE

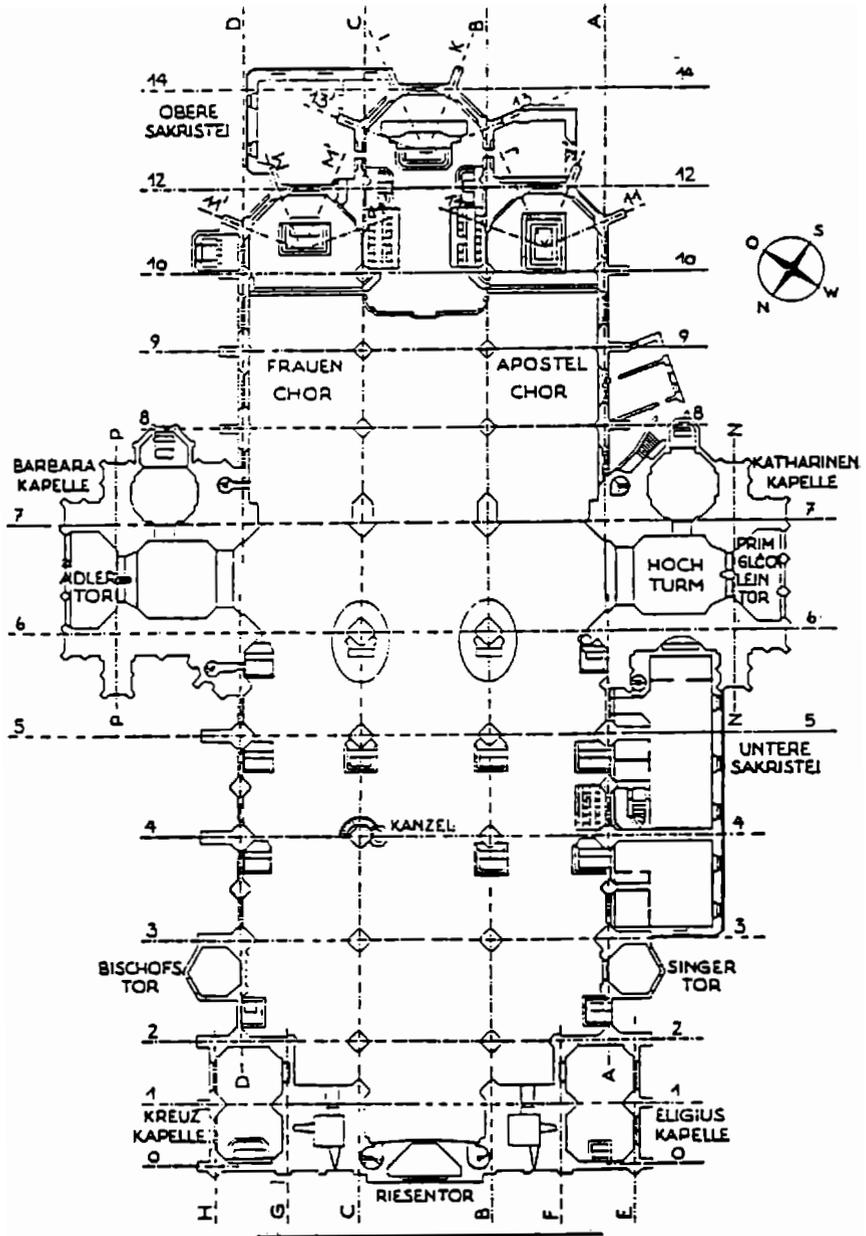
Abb.4: Grundriß des Stephansdomes mit Koordinatensystem (aus KIESLINGER, 1949).

1981 und FEUCHTMÜLLER & KODERA (1978), genannt seien. Der Grundriß des Stephansdomes wird in Abbildung 4 dargestellt.

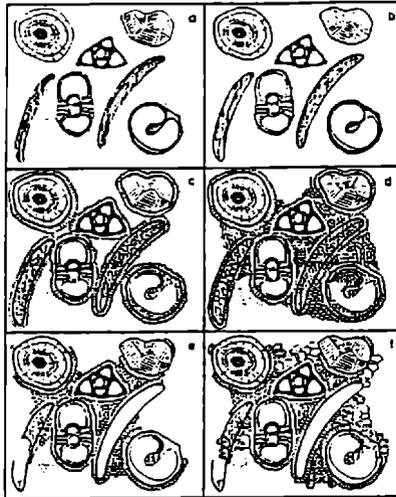
**Abb. 5: Diageneseschema "Atzgersdorfer Stein"**

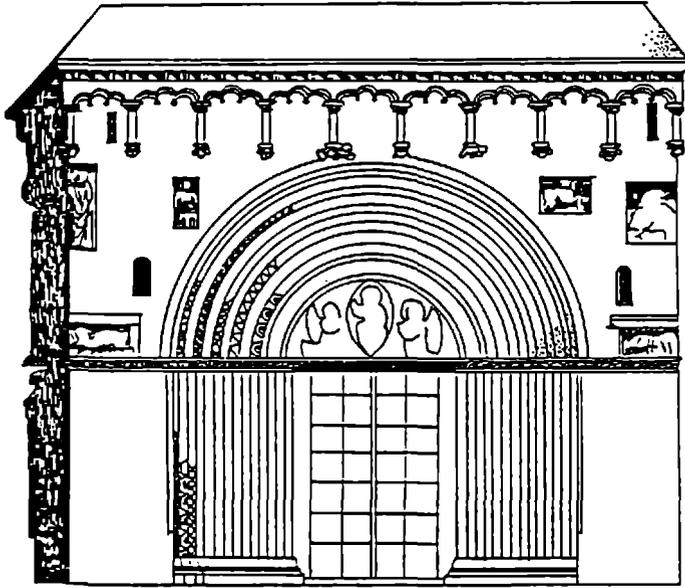
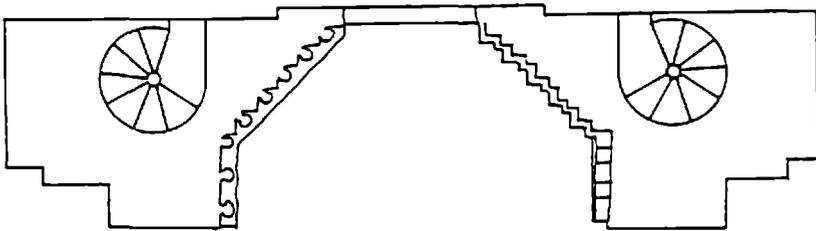
Abb.6: Purifizierende Rekonstruktion des Riesentores von Dombaumeister F. v. Schmidt (aus FEUCHTMÜLLER & KODERA, 1978).

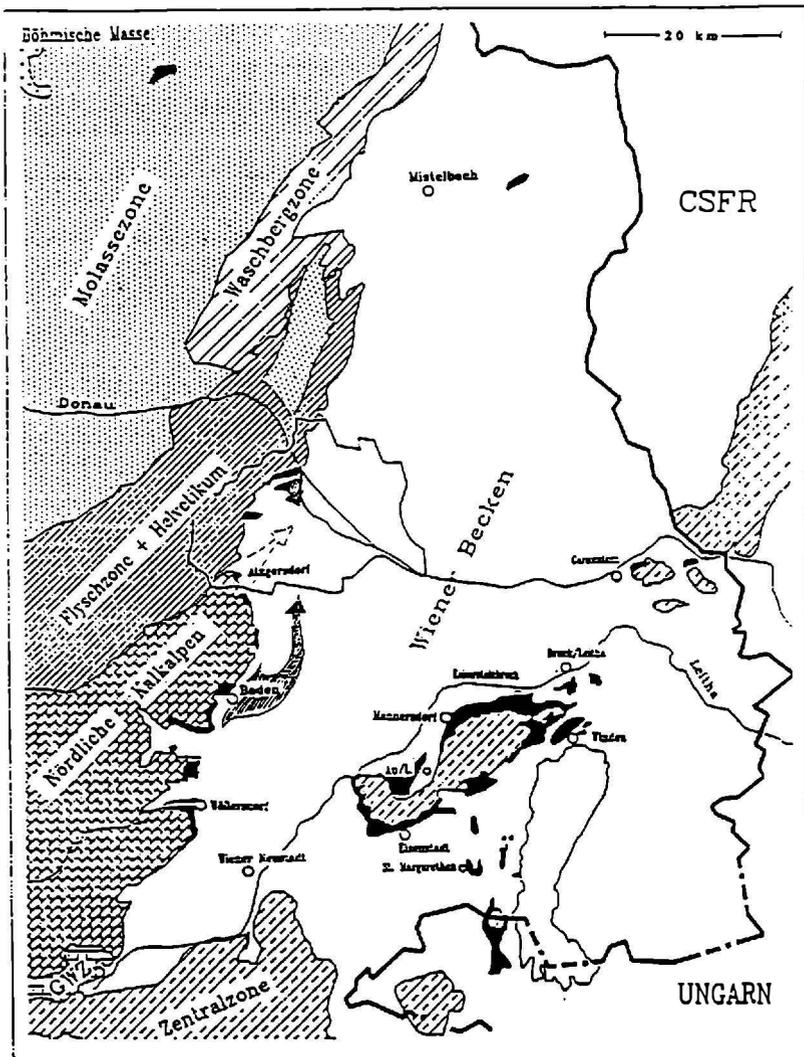
Abb. 8: Steinlieferungen nach Wien im 13. Jahrhundert

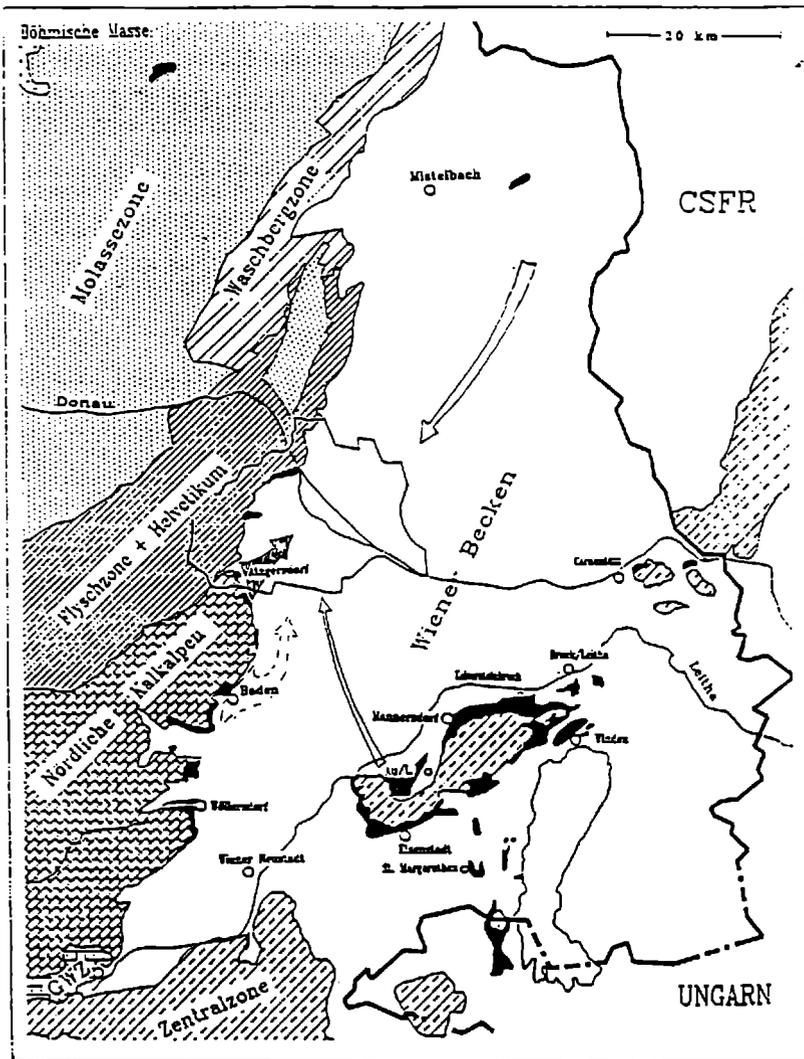
Abb. 9: Steinlieferungen nach Wien im 14. Jahrhundert

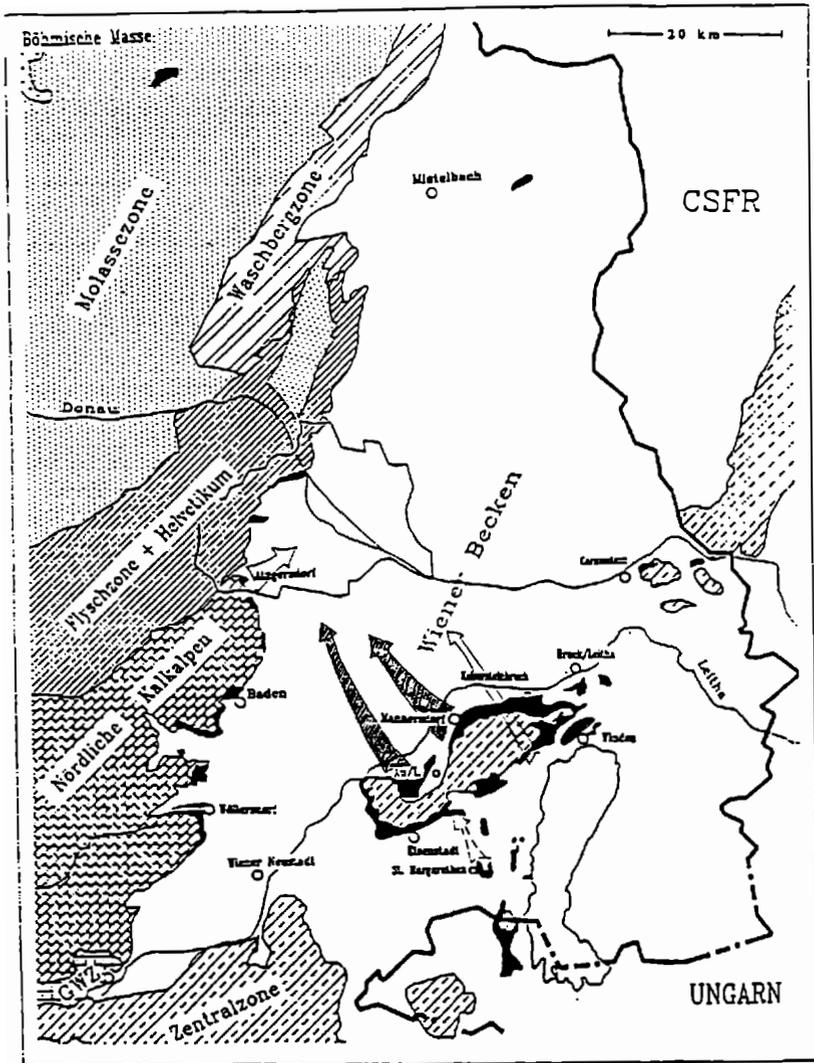
Abb. 10: Steinlieferungen nach Wien Ende 14. Anfang 15 Jahrhundert.

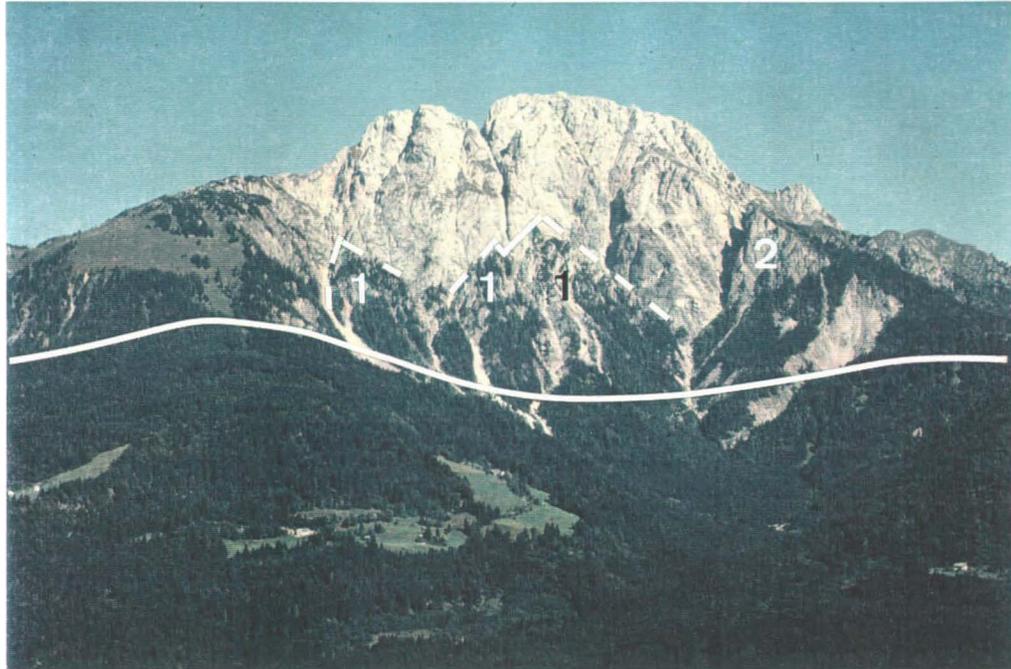
Abb.1: Reißkofel Südflanke

- Grenze zwischen kompetenten und inkompetenten Gesteinen
- 1 abgeglittene Großkluftkörper
- 2 kippender Großkluftkörper (Alplspitz)

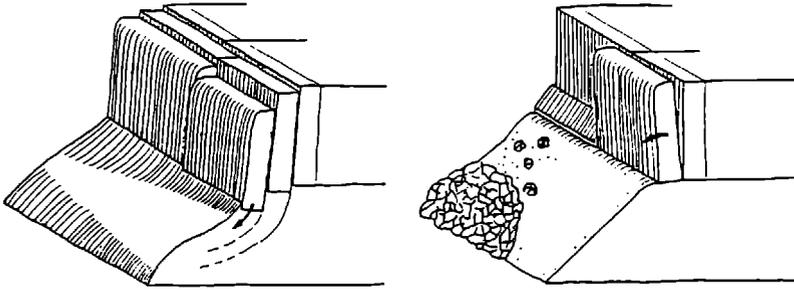
**Abb.4: Bewegungsmöglichkeiten von Großkluftkörpern aus kompetentem Fels auf einem inkompetenten Sockel**

Die Südflanke des Reißkofels ist von Massenbewegungen geprägt, bei denen sich Großluftkörper der spröden Felsmassen mit einer Kubatur von mehreren Millionen Kubikmetern zufolge des Nachgebens der Sockelmaterialien talwärts bewegen. Beobachtungen in der Natur (z.B. in-situ-Messungen, Abb. 2), Berechnungen und Modellversuche (Abb. 3) zeigen, daß diese Großluftkörper einerseits zufolge eines Muschelbruches im Sockel abgleiten können, damit zu einer Versiegelung des Sockels führen und die Stabilitätsverhältnisse verbessern (Abb. 4).

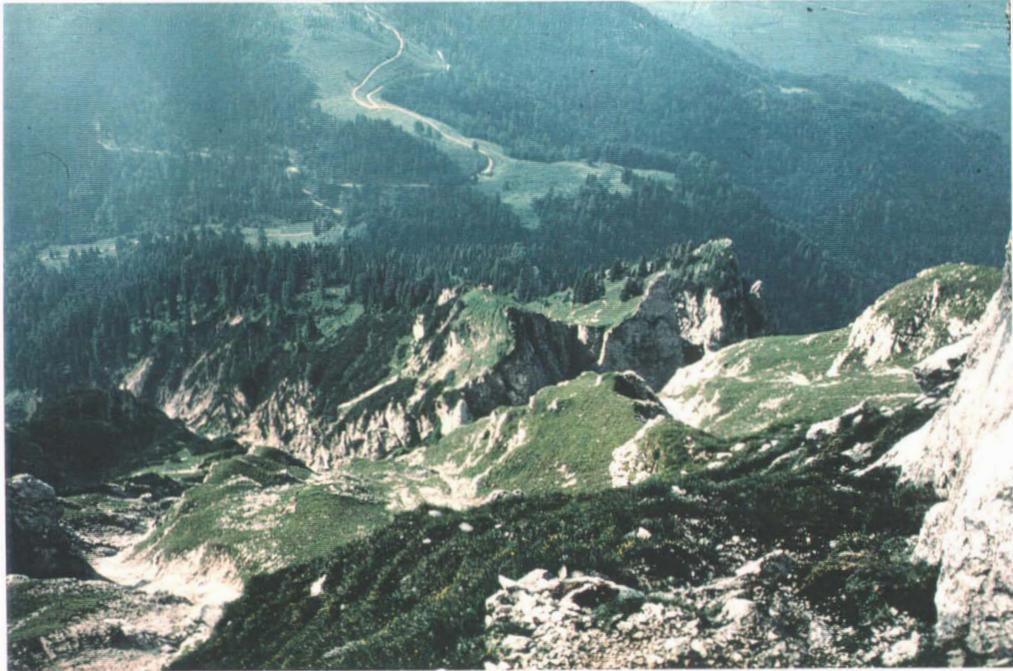
Abb.5: V-förmige Großkluftgasse zwischen Reibkofel - Hauptmasse und Alplspitz, die auf das Kippen hinweist

Andererseits gibt es aber auch Hinweise auf das Talwärtskippen von Großkluftkörpern (Abb. 5). Dieser Mechanismus läßt in hohen Flanken große Bergstürze befürchten, d.h. er stellt eine wesentlich größere Gefahr dar als das Abgleiten. Talflanken, bei denen harter Fels auf einem weichen Sockel liegt, bedürfen daher mehr als andere einer Überwachung, wenn eine Gefahr für Menschenleben oder für Sachwerte besteht.

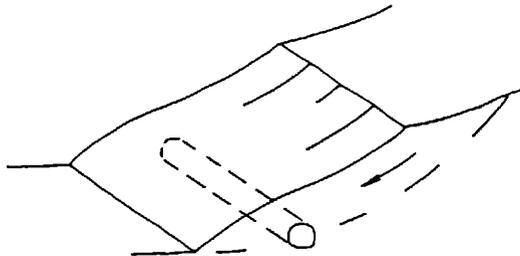
Abb.6: Lehnentunnel in einer Massenbewegung;  
Bewegungsrichtung normal auf die Tunnelachse

In numerischen Modellen wurde die Beanspruchung der Stützmittel von Lehnentunneln in Massenbewegungen untersucht, deren Bewegungsrichtung normal auf die Tunnelachse verläuft (Abb. 6).

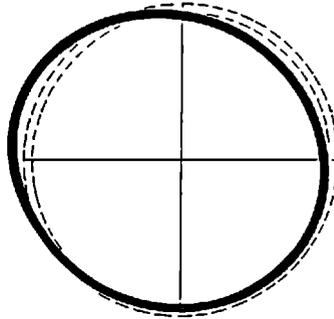
Abb.7: Zufolge Massenbewegung verformter, ursprünglich kreisförmiger Tunnelquerschnitt (Böschungfuß links)

Abb. 7 zeigt die für einen Tunnel in einer Massenbewegung typischen Verformungen des Querschnittes zufolge der Kriechbewegungen des Gebirges.

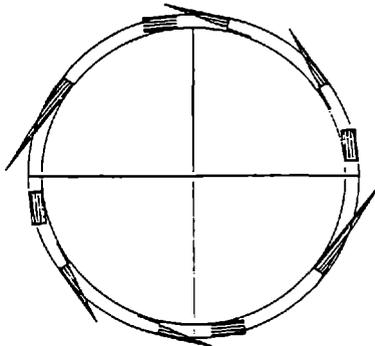
Abb.8: Tangentialspannungsverteilung im Betonausbau eines Tunnels in einer Massenbewegung  
schwarz: Zugspannungen  
schraffiert: Druckspannungen  
(Böschungfuß links)

Die daraus resultierenden Tangentialspannungen im Auskleidungsbeton, die mit der Zeit zunehmen, zeigt Abb. 8.

Sie reichen von Zug- bis zu hohen Druckspannungen. Besonders charakteristisch für die Beanspruchung der Auskleidung eines Lehnentunnels in einer Massenbewegung sind positive Biegemomente im bergseitigen First- und talseitigen Sohlbereich sowie negative Biegemomente in der oberen talseitigen Ulme und in der unteren bergseitigen Ulme. Diese Beanspruchungen nehmen mit der Zeit zu. Abb. 9 zeigt aus dieser Beanspruchung resultierende Brucherscheinungen in einem Stollen der 2. Wiener Hochquellenleitung.

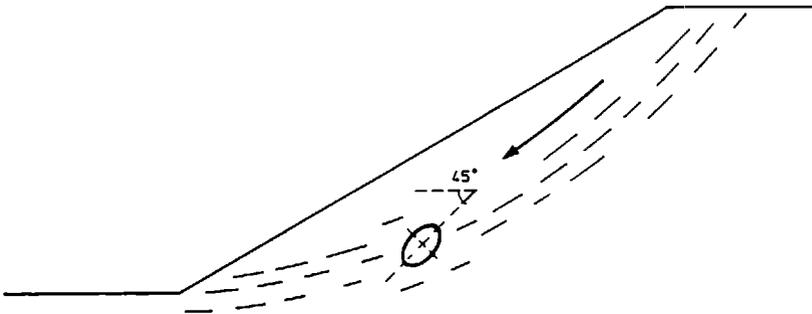
Abb.10: Alternative "ellipsenförmiger Tunnelquerschnitt in einer Massenbewegung"

Einen speziell für Lehnentunnel in Sackungen gestalteten Querschnitt in Form einer geneigten Ellipse schlug z.B. IMHOF vor. In Massenbewegungen ist die Achse der größten lokalen (in bezug auf die Bewegungszone) in situ - Spannung unter etwa  $45^\circ$  gegen die Horizontale geneigt. Es wurde daher ein Querschnitt in Form einer Ellipse, deren Hauptachse unter  $45^\circ$  gegen die Horizontale geneigt ist, mit etwa demselben nutzbaren Lichtraumprofil untersucht (Abb. 10).

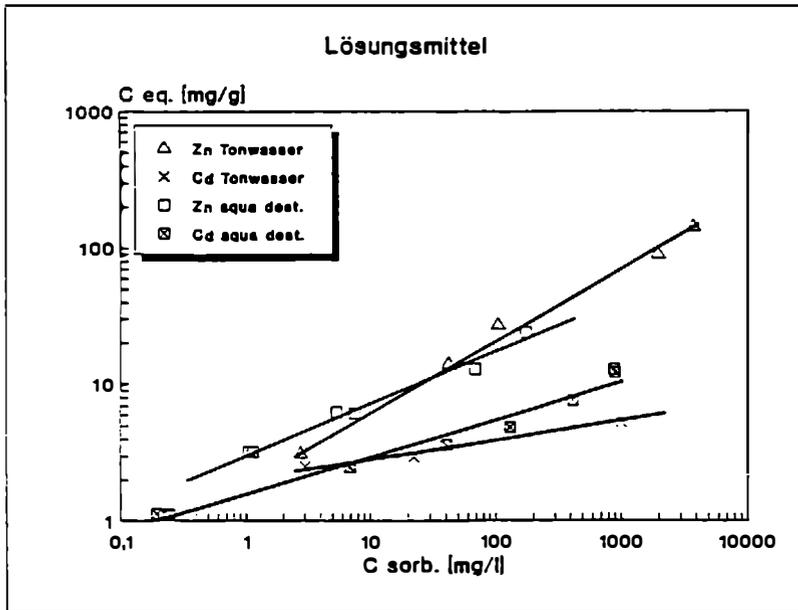
Abb.1: Sorptionsisothermen mit verschiedenen Lösungsmittel für einen kaolinitischen Tonmergel CKQ (Batchlösung mit "Tonwasser" und aqua dest.; aus WAGNER 1992).

wurde (Abb. 1), läßt sich damit erklären, daß in diesen Konzentrationsbereichen durch die Bildung von löslichen Metallkomplexen möglicherweise mehr Cadmium bzw. Zink in Lösung gehalten wird. Eine höhere Sorption, wie sie z.B. für Zink bei hohen Konzentrationen vorliegt, deutet auf durch Anwesenheit von Fremdionen ausgelöste Oberflächenfällungen hin.

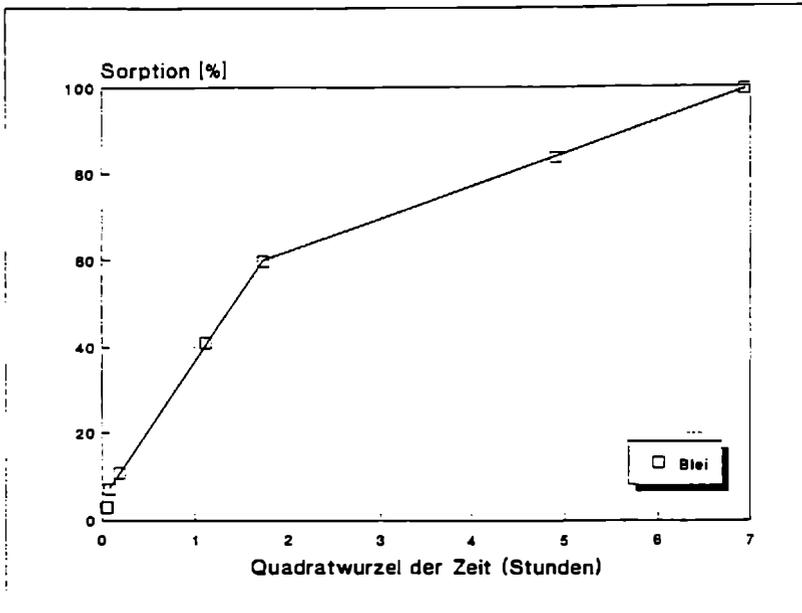
Abb.2: Beziehung zwischen dem adsorbierten Schwermetallanteil (in %) und der Quadratwurzel der Reaktionszeit für einen illitisch-smektitischen tonmergel CQI (Ton/Lösungsverhältnis = 1/1000;  $C_0 = 621$  ppm Pb; nach Daten aus ROEHL 1990).

Zeigt die Darstellung der sorbierten Schwermetallmenge in Abhängigkeit von der Quadratwurzel der Versuchszeit einen linearen Verlauf, so weist das auf Diffusionsprozesse hin. Für den illitisch-smektitischen Tonmergel CQI erkennt man bei obiger Darstellungsform in Abb. 2 zwei lineare Abschnitte mit unterschiedlicher Steigung.

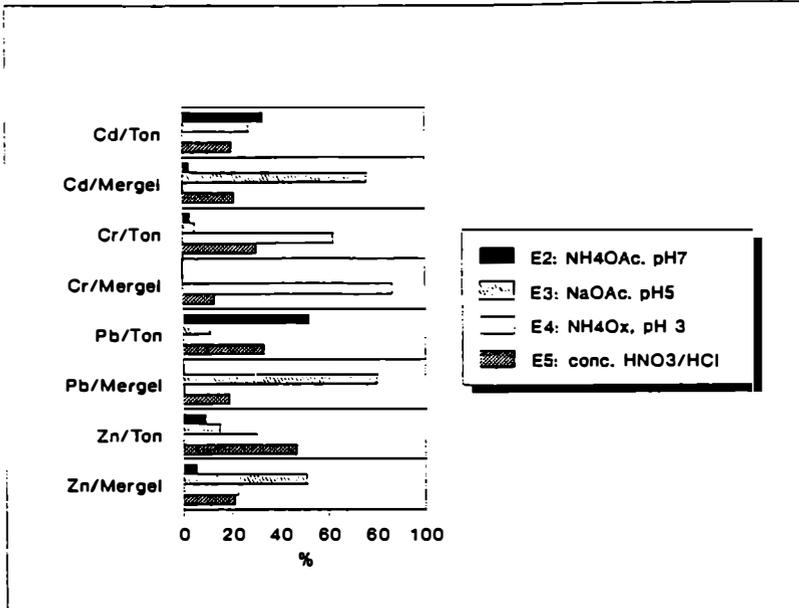
Abb.3: Bindungsformen an einem illitisch - kaolinitischen Ton (IKQ) und einem kaolinitischen Tonmergel (CKQ) nach einem Batchversuch ( $C_0 = 10^{-2}$  M; Ton/Lösungsverhältnis = 1/10; aus WAGNER 1992).

Nach Versuchsende wurden zur Bestimmung der Bindungsstärke der festgelegten Schwermetalle 5 verschiedene Extraktionsschritte durchgeführt. Abb. 3 zeigt die unterschiedlichen Bindungsformen der Schwermetalle Cd, Cr, Pb und Zn in einem illitisch-kaolinitischen Ton und einem kaolinitischen Mergel bei relativ hoher Ausgangskonzentration ( $10^{-2}$  M).

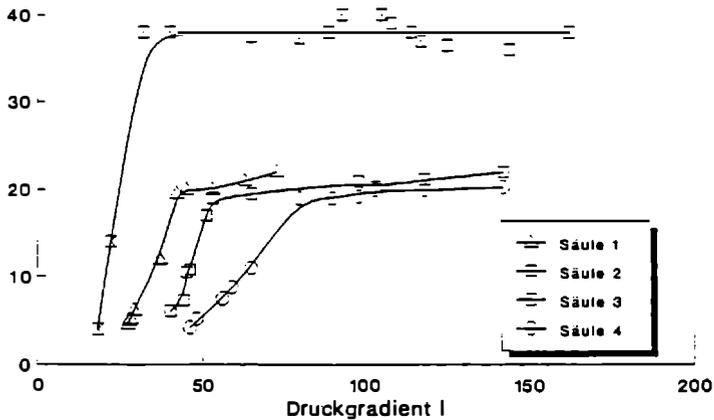
Abb.4: Durchlässigkeitsbeiwert  $k_f$  in Abhängigkeit vom Druckgradienten  $I$  für einen illitisch - smektitischen Tonmergel (SQC) (aus WAGNER 1992).

Einige ausdrücklich zur Frage der Gültigkeit des Darcy-Gesetzes bei feinkörnigen Gesteinen durchgeführte Versuche (Bestimmung des  $k_f$ -Wertes bei abnehmendem Druckgradienten  $I$ ) zeigen folgende Resultate. Bei einem kaolinitisch-smektitischen Tonmergel (CKQ), welcher bei hohen Druckgradienten einen annähernd konstanten  $k_f$ -Wert von  $10^{-9}$  m/s aufweist, tritt ein prälinearer Strömungsbereich etwa ab einem Druckgradienten kleiner 10 auf. Ein strömungsloser Bereich scheint hier nicht vorzuliegen. Bei 4 Proben eines illitisch-smektitischen Tonmergels (SQC) wurde prälineare Strömung unterhalb  $I = 25 - 75$  gemessen (Abb. 4). Hier scheint ein strömungsloser Bereich unterhalb von  $I = 15 - 40$  aufzutreten. Auch wird in Abb. 4 angedeutet, daß der kritische bzw. Übergangsgradient  $I_{krit}$ , bei welchem der lineare in den prälinearen Strömungsbereich umschwenkt, mit abnehmendem  $k_f$ -Wert ansteigt. Bei einem nahezu rein kaolinitischen Ton (KIQ) gibt es hingegen weder Anzeichen für einen prälinearen noch für einen strömungslosen Bereich. Demnach scheint auch die Art der im Ton vorliegenden Tonminerale einen wesentlichen Einfluß auf die Durchströmung zu haben (s. WAGNER 1992).

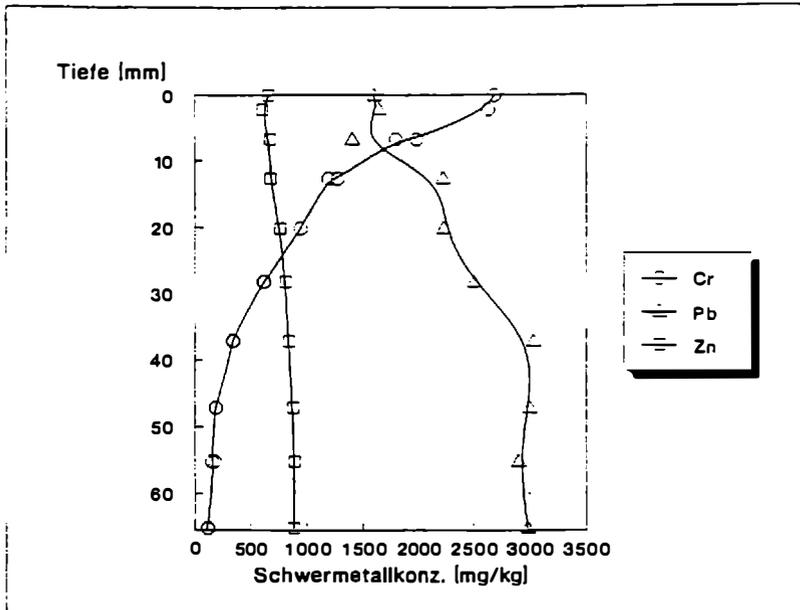
Abb.5: Schwermetallverteilung in der Tonsäule nach Ende eines Perkulationsversuchs mit Cr, Pb und Zn (Ton: KIQ; aus WAGNER 1992).

Zerlegt man eine Tonsäule nach einem Perkolationsversuch in einzelne Scheiben, so sieht man in Abb. 5 bei Blei und Zink, für welche im Perkolat ein nahezu vollständiger Durchbruch beobachtet wurde, eine mehr oder weniger vollständige Pb- bzw. Zn-Sättigung, zumindest im unteren Säulenabschnitt. Beim wesentlich langsamer eindringenden Chrom deutet sich hingegen lediglich in den obersten mm eine Sättigung an.

Abb. 5 zeigt im oberen Säulenabschnitt sehr eindrucksvoll das Konkurrenzverhalten der einzelnen Schwermetalle um die vorhandenen Adsorptionsplätze, da hier eine deutliche Desorption von Blei und in geringerem Maße auch von Zink bei gleichzeitiger Adsorption von Chrom stattfindet, d.h. ein Großteil des bereits sorbierten Bleis wird gegen das langsamere Chrom ausgetauscht.

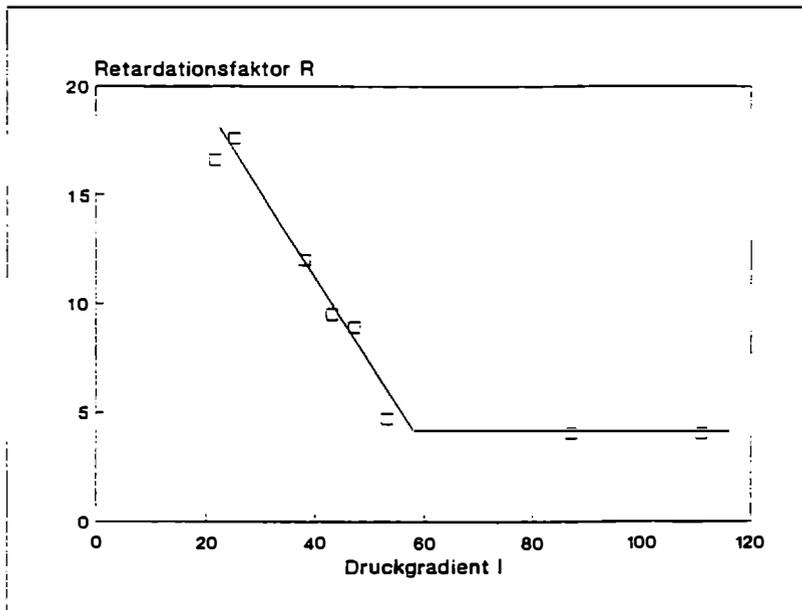
Abb.6: Beispiel für die Abhängigkeit des Retardationsfaktors  $R$  vom Druckgradienten  $I$  (Ton: IKQ; Schwermetall: Zink; aus WAGNER 1992).

Einige Perkolationsversuche wurden mit einem illitisch-kaolinitischen Ton (IKQ) und Zink zur Abklärung der Abhängigkeit der Sorptionskapazität bzw. des Retardationsfaktors  $R$  von der Durchströmungsgeschwindigkeit bzw. vom Druckgradienten  $I$  durchgeführt. Abb. 6 zeigt eine deutliche Abnahme des Retardationsfaktors mit einer Zunahme des Druckgradienten.

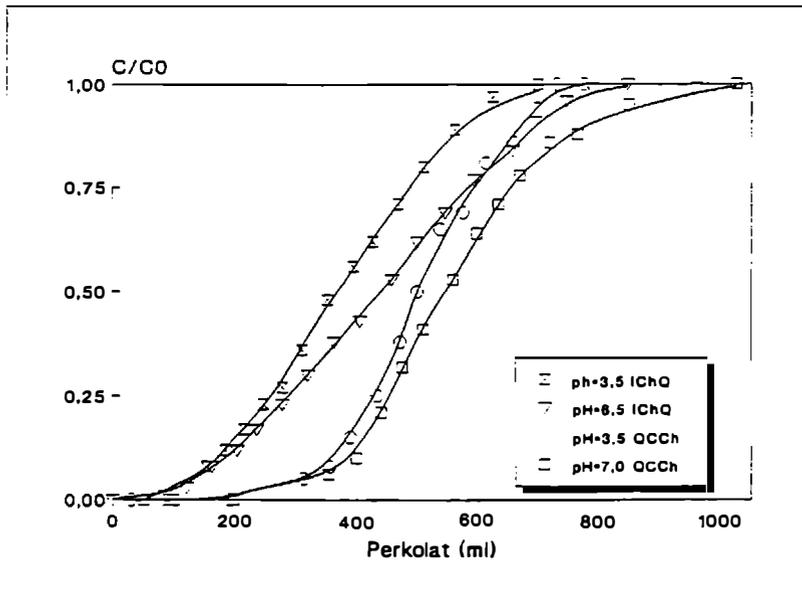
Abb.7: Abhängigkeit der Migrationsgeschwindigkeit von Cäsium vom pH-wert der Schwermetallösung (nach WAGNER & CZURDA 1990).

Der ebenfalls in den Batchversuchen nachgewiesene, starke Einfluß des pH-Wertes auf die Sorptionskapazität konnte auch in Säulenversuchen, in denen Schwermetallösungen mit verschiedenem Ausgangs-pH verwendet wurden, beobachtet werden. Abb. 7 zeigt eine Abnahme der Migrationsgeschwindigkeit bzw. eine Zunahme der Retardation mit höherem Ausgangs-pH. Eine Cäsium-Lösung migriert bei pH 3,5 schneller bzw. wird weniger stark sorbiert als bei einem pH von 6,5 bzw. 7,0.

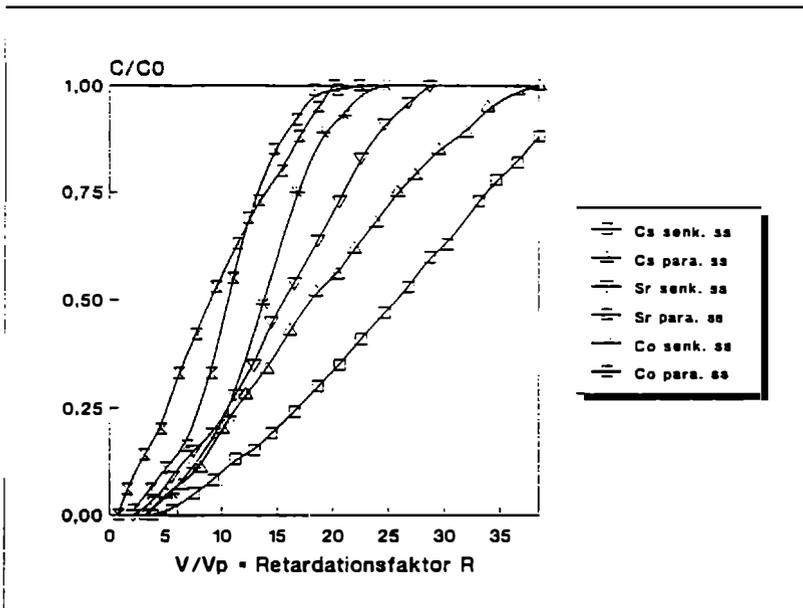
Abb.8: Abhängigkeit des Retardationsfaktors R für Cäsium, Strontium und Kobalt von der Durchströmungsrichtung (parallel bzw. senkrecht zur Schichtung) (Ton: ICS; nach WAGNER & CZURDA 1990).

Abb. 8 zeigt die Migration von Strontium, Cäsium und Kobalt in einem illitisch-smektitischen Tonmergel. Der Durchbruch erfolgt schneller parallel ss als senkrecht dazu, da die Sorptionskapazität bei Durchströmung parallel zu den Schichtflächen, infolge der kürzeren Kontaktzeit, wesentlich niedriger ist.

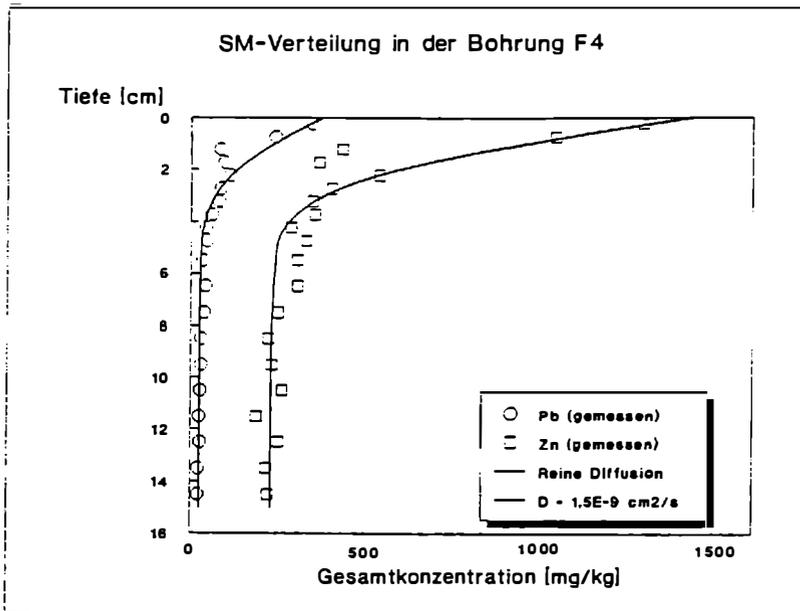
Abb.9: Blei- und Zinkkonzentration im Ton unterhalb der Gichtstaubdeponie (Kernbohrung F4), gemessen und berechnet für einen rein diffusiven Transport mit  $t = 40$  a (aus WAGNER 1991b).

Abb. 9 zeigt, daß Blei und Zink sehr stark in den obersten 2-3 cm unterhalb der Ton/Deponie-grenzfläche zurückgehalten wurden. Darunter gehen die Schwermetallkonzentrationen sehr schnell zurück und erreichen bei 5-6 cm die natürlichen Belastungswerte. Bei Cadmium, dessen Meßwerte sehr stark schwanken, wurde ein ähnlicher Trend beobachtet (s. WAGNER 1991a).

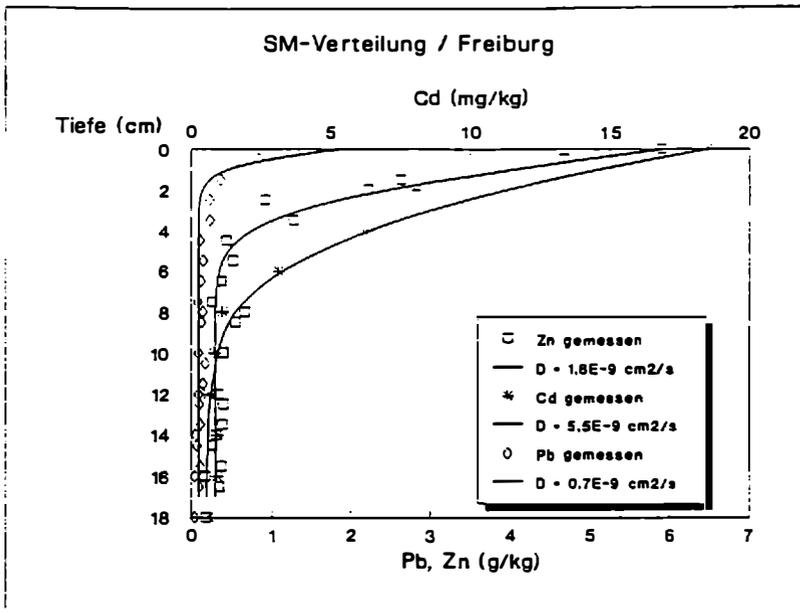
Abb.10: Schwermetallkonzentrationen im Untergrund der Flotationsteiche in Freiburg-Kappel. Berechnung der Diffusionskoeffizienten D mit einer Migrationszeit von 40 Jahren (aus WAGNER 1992).

Eine Geländestudie über die Verteilung der Schwermetalle im Untergrund dieser Deponie in Verbindung mit einer Laborstudie (UPMEIER 1991, WAGNER 1991c) zeigte, daß Schwermetalle, welche aus der Deponie in den Untergrund austreten, in einer tonigen Auelehmschicht sehr stark zurückgehalten werden. Die Blei-, Cadmium- und Zinkverteilung unmittelbar unter den Erzflotationsteichen zeigt Abb. 10.

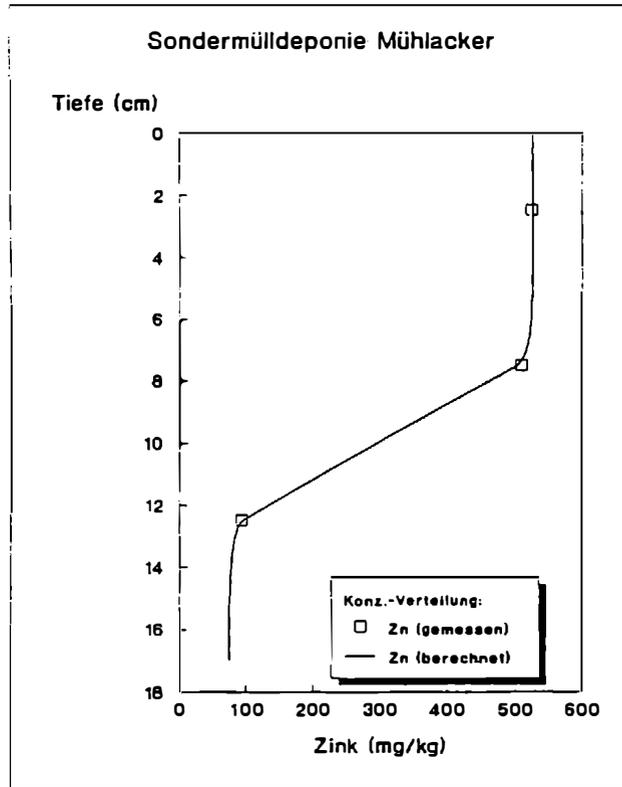
**Abb.11: Zinkkonzentration im Untergrund der Sondermülldeponie "Eckenweiher Hof" bei Mühlacker, gemessen und berechnet für einen konvektiv-diffusiven Transport ( $t = 20a$ ) (aus WAGNER 1992).**

Einige Bodenproben des unmittelbaren Untergrundes dieser Galvanikschlammdeponie wurden eher zufällig aus einer Greiferbohrung, welche etwa 15 cm ins Liegende hineinreichte, gewonnen. Die Verteilung von Zink im natürlichen Untergrund, einer tonig-mergeligen Verwitterungsschicht, unmittelbar unterhalb der Deponie ist in Abb. 11 dargestellt. Die Messung weiterer Schwermetalle zeigte, daß eigentlich nur Zink in den Untergrund eingedrungen war. Blei scheint hingegen nicht in den Untergrund verlagert worden zu sein, ein leichter Anstieg der Bleiwerte mit der Tiefe (wie in WAGNER 1988 und 1989 dargestellt) entspricht noch durchaus der Schwankungsbreite der natürlichen Untergrundwerte. In etwa 10 cm Tiefe geht Zink auf die natürliche Untergrundbelastung zurück. Eine Modellierung des Zinktransports unter Annahme einer Darcy-Geschwindigkeit  $v = 5 \cdot 10^{-8}$  m/s (im Labor ermittelte Gesteinsdurchlässigkeit  $k_f = 1 \cdot 10^{-8}$  m/s), eines Diffusionskoeffizienten  $D = 0,006$  m<sup>2</sup>/a, eines Verteilungskoeffizienten  $K_d = 128$  ml/g und einer Migrationszeit  $t = 20$  Jahre ergibt die ebenfalls in Abb. 11 dargestellte Verteilungskurve.

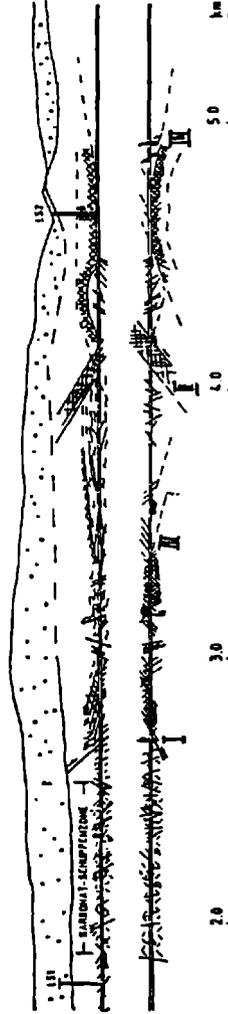
STÖRUNGSBEREICH NORD  
SCHNITT UND PLAN

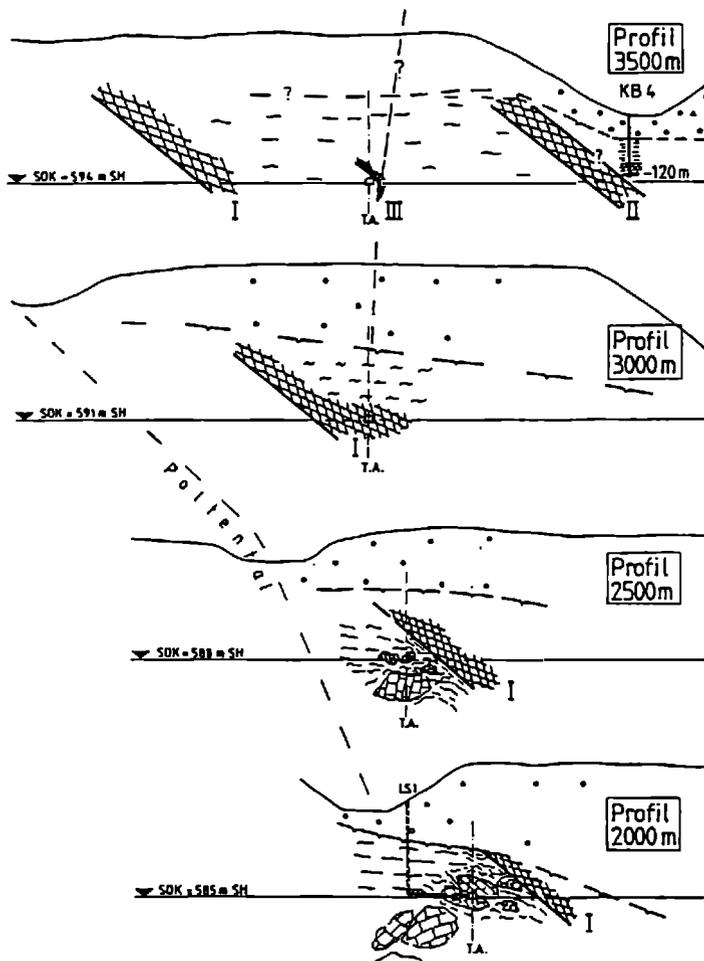
# QUERPROFILE / INNTALTUNNEL - BAULOS NORD

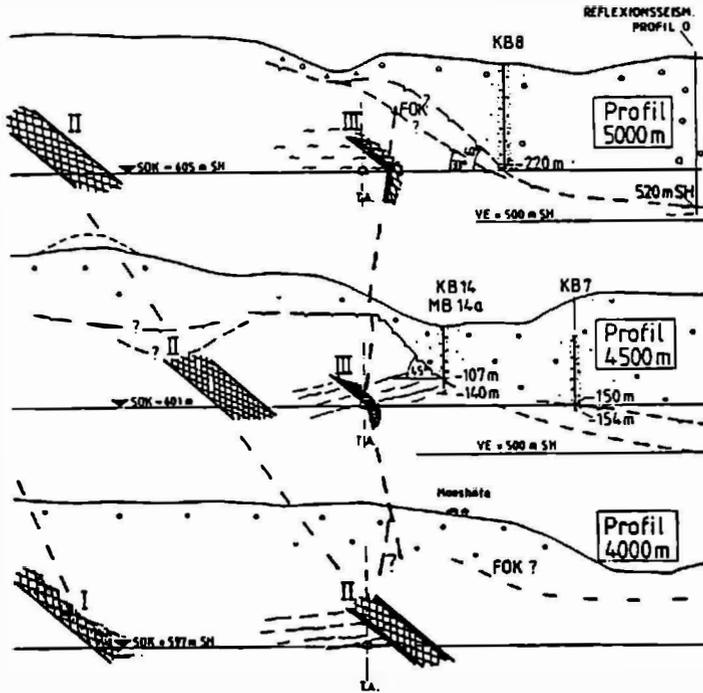
# QUERPROFILE / INNTALTUNNEL - BAULOS NORD

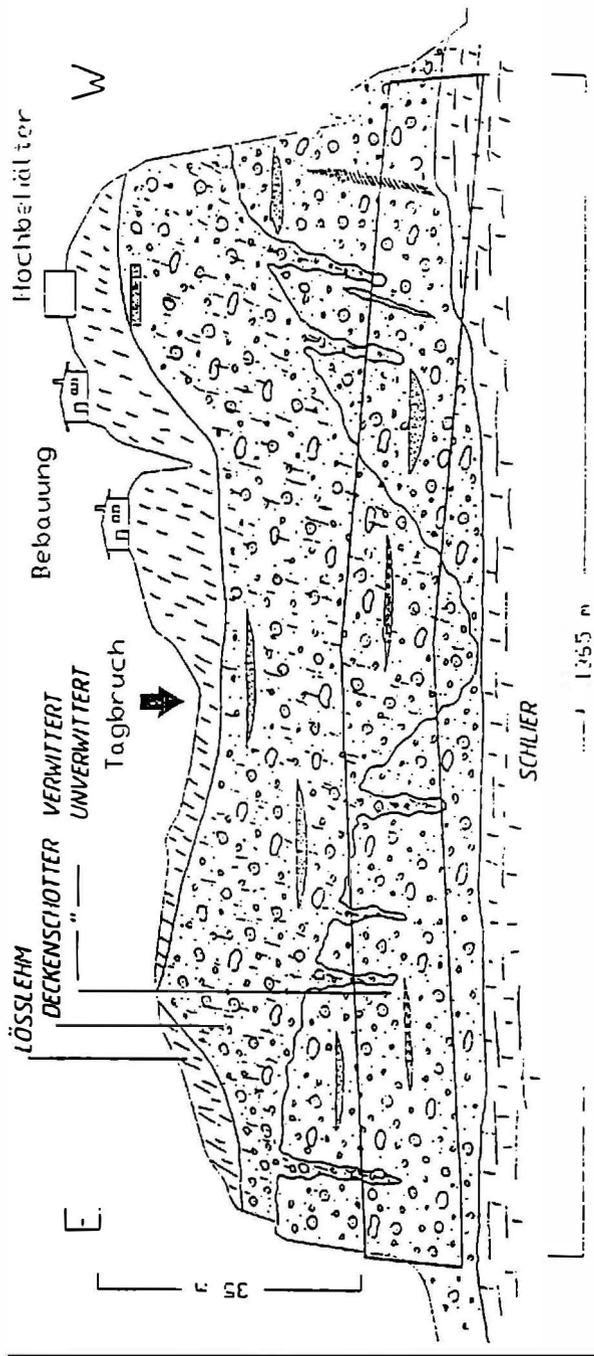
Abb.1: Geologischer Längsschnitt durch den Tunnel Lambach.  
 Stark vereinfacht und überhöht.

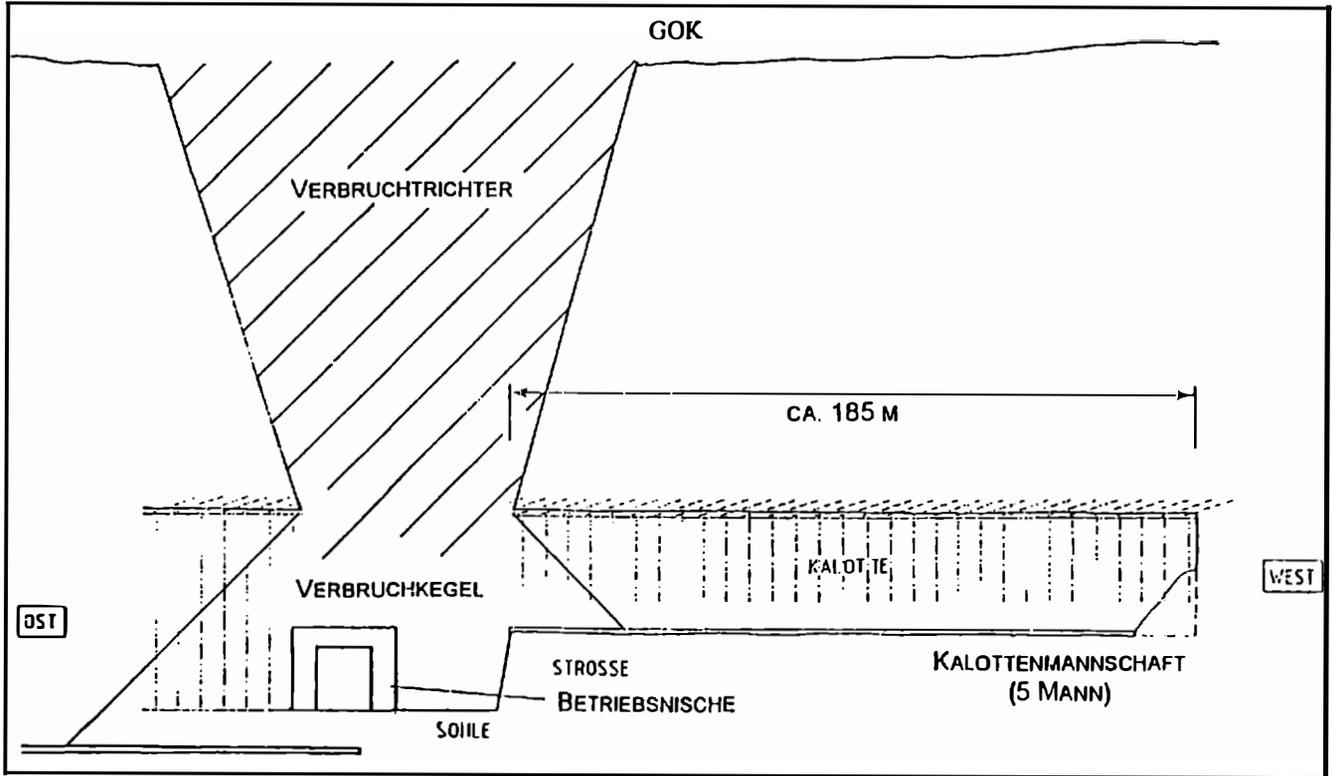
Abb.2: Vortriebsituation im Tunnel Lambach zum Verbruchzeitpunkt

## 5. Der Tagbruch bei Stat. 645,8 m - 655,5 m

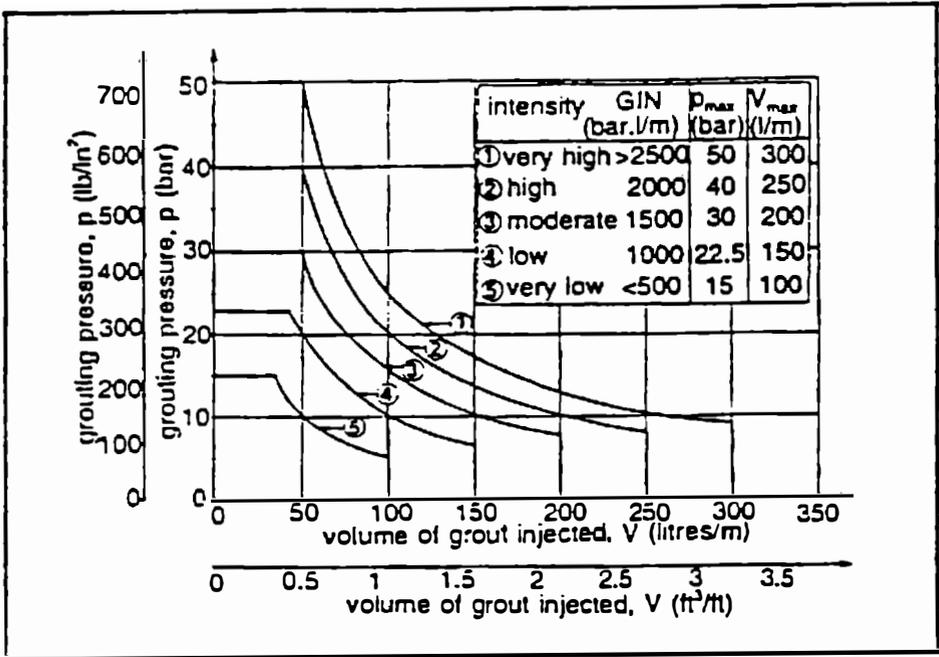
***Proposed limiting envelopes for grouting.***

Auch Lombardi, beispielsweise, formuliert sein Intensitätskriterium ("GIN") ganz und gar ohne Bezug auf eine von ihm formulierte Strömungsgleichung; er geht vielmehr auf eine spezifische Energiebegrenzung je Passe über. Eine "Integrale" Lösung, die er in seinem Artikel "Grouting design and control using the GIN principle" (*Water Power & Dam Construction*, Juni 1993) eingehend beschreibt.

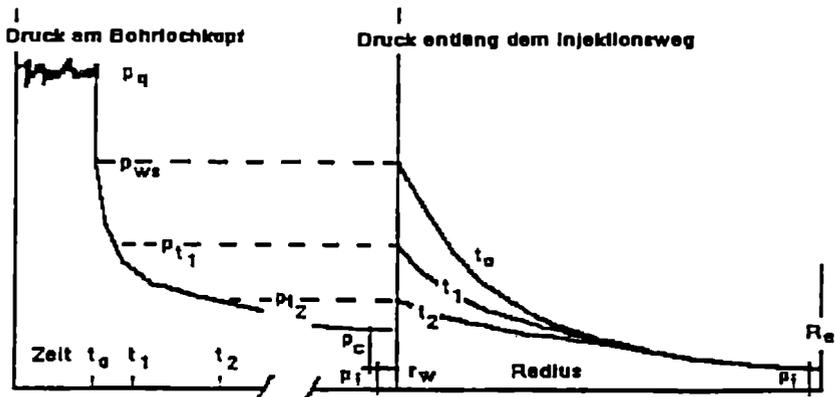
Druckabfall nach Injektionsunterbrechung,  
 gegenübergestellt dem Druckabfall über den  
 Radius der Entfernung vom Bohrloch

Die rechnerische Beziehung zwischen der "Transienten Druckanalyse" und der Druckausbreitung gegen den Radius ist für den Plattenspalt theoretisch formulierbar, und stellt sich im Diagramm qualitativ wie folgt dar:

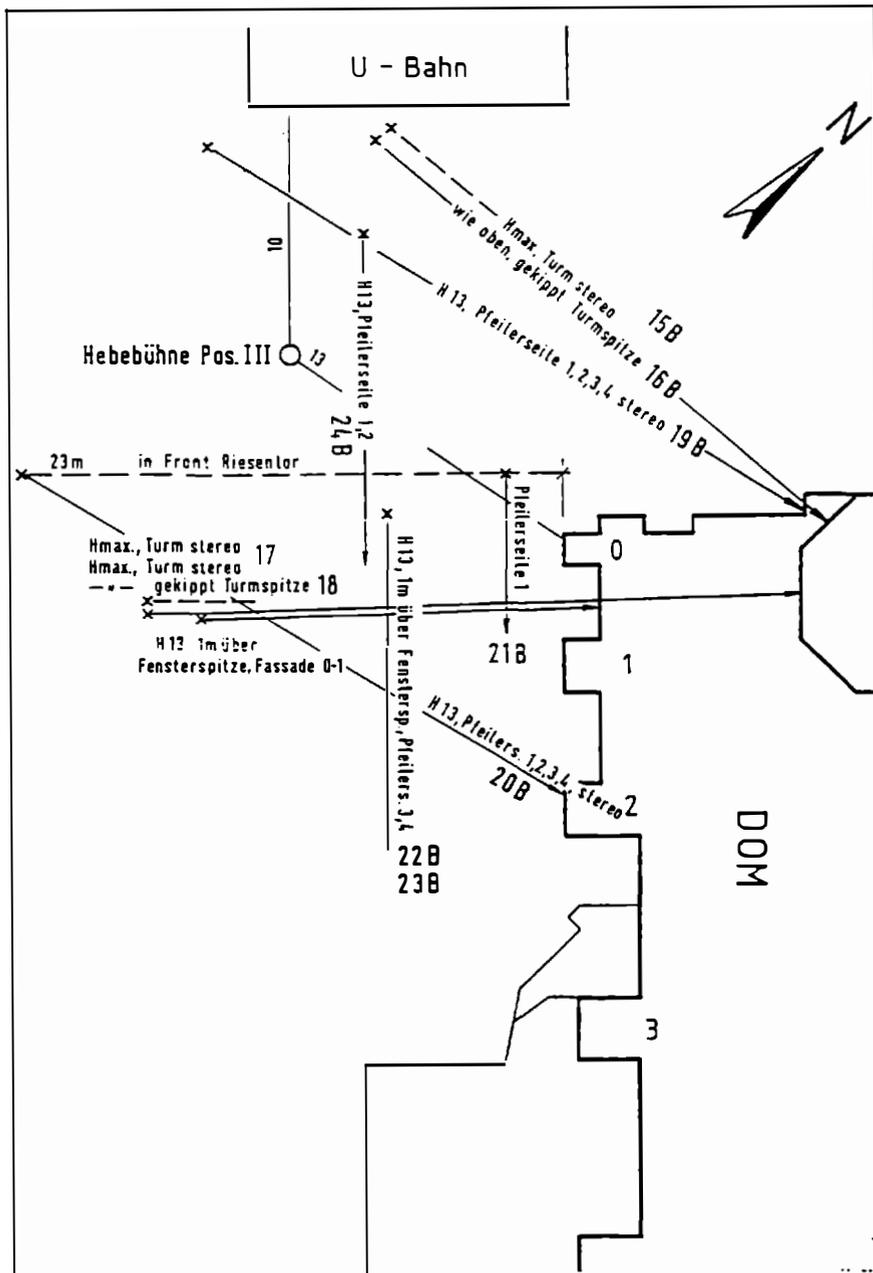
Abb. 1 Detailplan für die Aufnahmendisposition

Die Aufnahmetage wurden neben der Verfügbarkeit des Feuerwehrgagens vor allem von Licht- und Wetterverhältnissen bestimmt. Optimale Verhältnisse sind an windstillen Tagen mit bedecktem Himmel gegeben. Dadurch werden Bewegungsunschärfen und Schatten vermieden. Durch ungünstige Wetterverhältnisse ergaben sich Wartezeiten von mehreren Wochen. Es konnten durchschnittlich 40 Aufnahmen pro Aufnahmetag gemacht werden. Im Rahmen der gegenständlichen Arbeit wurden ca.95% der Fassade und die Türme bis in eine Höhe von 56m mit ca.200 Aufnahmen photographisch erfaßt.
