MITTEILUNGEN
des Institutes für Bodenforschung und Baueologie
Abteilung Baueologie
Universität für Bodenkultur Wien

Reihe: Angewandte Geowissenschaften

Vorträge 1994/1995

INHALTSVERZEICHNIS

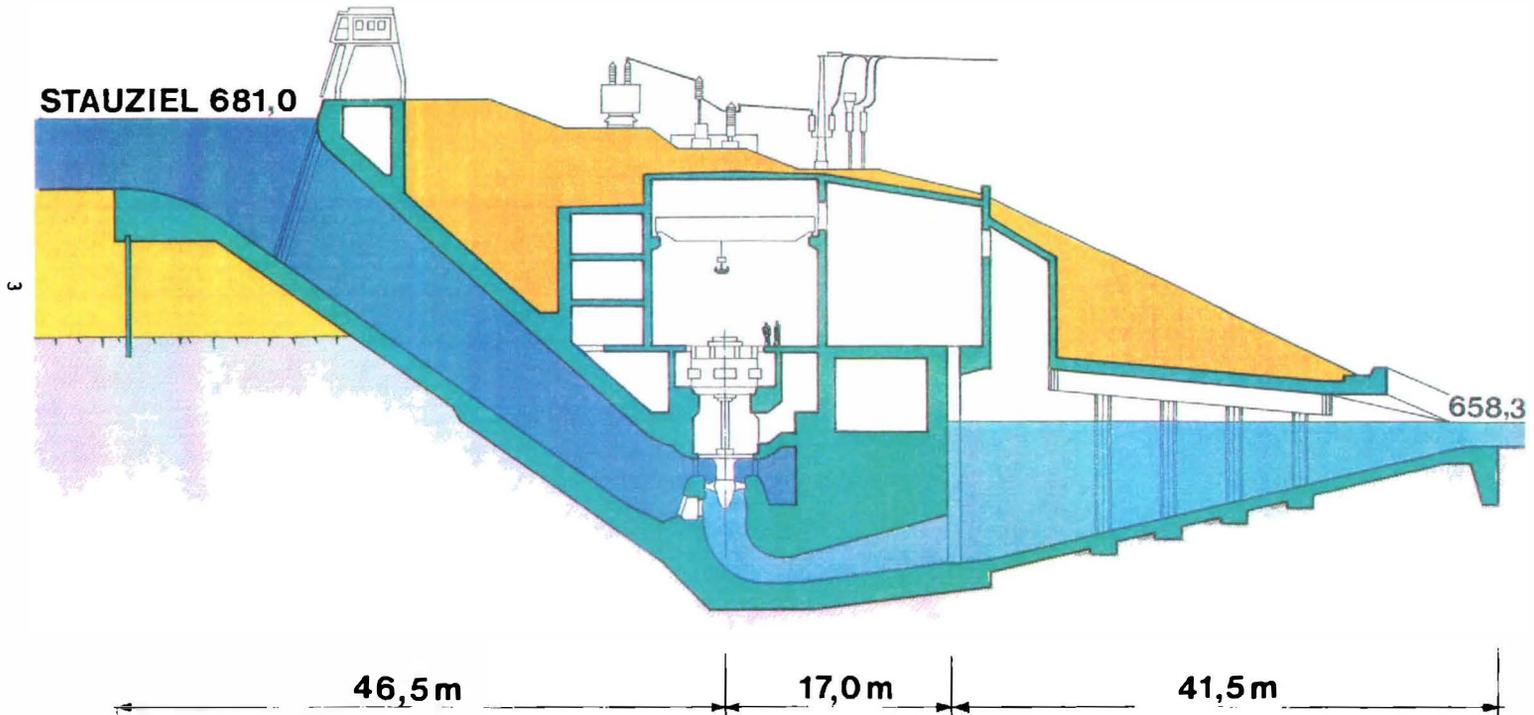
Abb.2: Schnitt durch d. Krafthaus entlang Maschine 1 (STEWEG 1990).

Das Kraftwerk Fischeing der Steirischen Wasserkraft- und Elektrizitäts- AG Graz (STEWEG) ist ein kombiniertes Stau- und Ausleitungskraftwerk in der M-förmigen Murschleife bei Mur km 304-308 zwischen Zeltweg und Judenburg. An dieser geologisch und morphologisch günstigen Stelle wurde am Beginn der ersten Murschleife (Abb. 1) ein dreifeldriges Wehr errichtet, das die Mur 11 m aufstaut und das Wasser über ein rund 1 km langes Triebwassergerinne dem Krafthaus zuführt. Die Ausbaufallhöhe beträgt rund 22 m, die Engpaßleistung liegt bei 19 MW, das Regelarbeitsvermögen bei 74 Mio kWh, wobei die Leistung der im Wehr liegenden Restwasserturbine (1,5 MW) mitberücksichtigt wurde. Einen Schnitt durch das überschüttete Krafthaus zeigt Abb. 2.

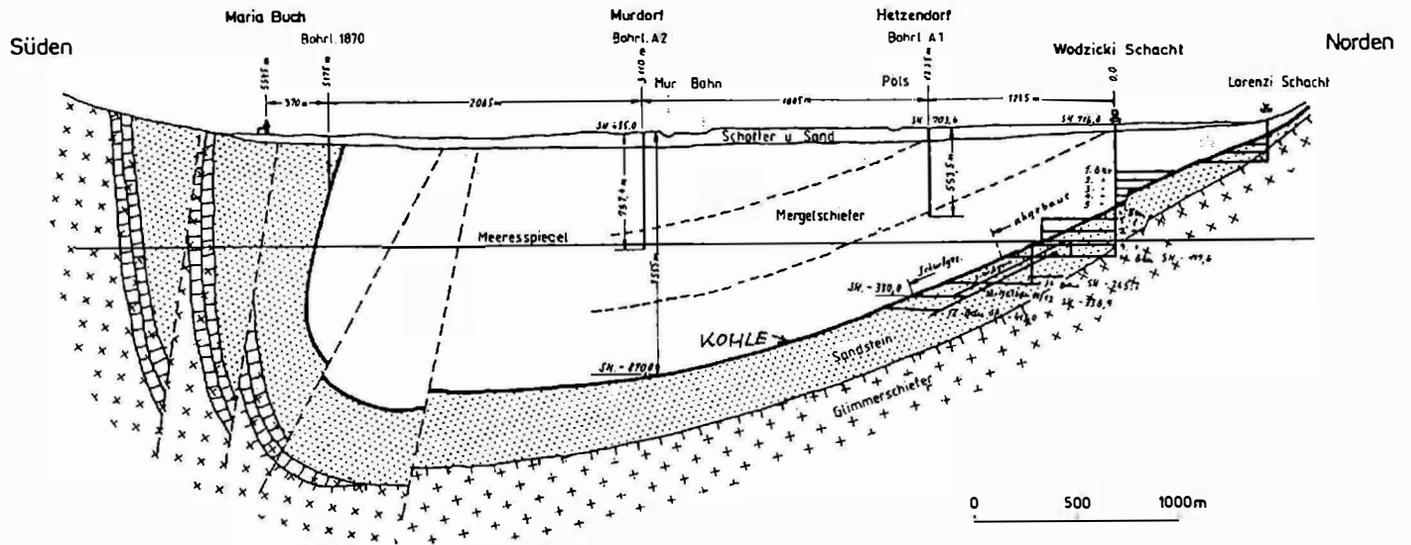
Abb. 3 : Geologisches Querprofil durch das Fohnsdorf-Knittelfelder Becken
(nach W. PETRASCHEK, aus WEBER & WEISS 1983).

Tektonisch zeigt das Becken einen recht komplizierten asymmetrischen Synklinalbau : Der N-Schenkel fällt mit 15 - 30° gegen S ein, während der S-Flügel seiger bis leicht überkippt steht und von mehreren steilstehenden Verwerfern durchzogen wird.

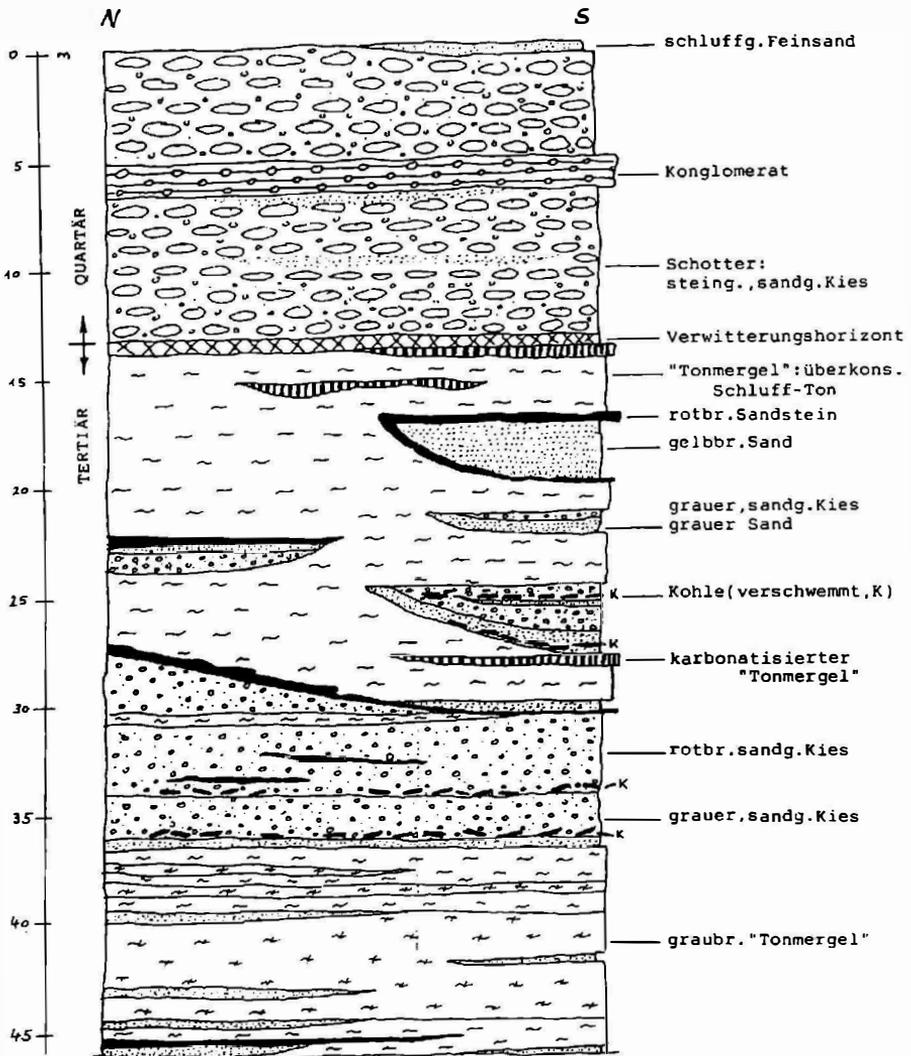
Abb. 5 : Idealprofil der Sediment- und Faziesabfolge im Krafthausbereich, die tertiären Schichten wurden horizontiert.

Abb. 5 zeigt als Idealprofil die Sediment- und Faziesabfolge innerhalb der KH-Baugrube, wobei eine Horizontierung der Schichtflächen vorgenommen wurde.

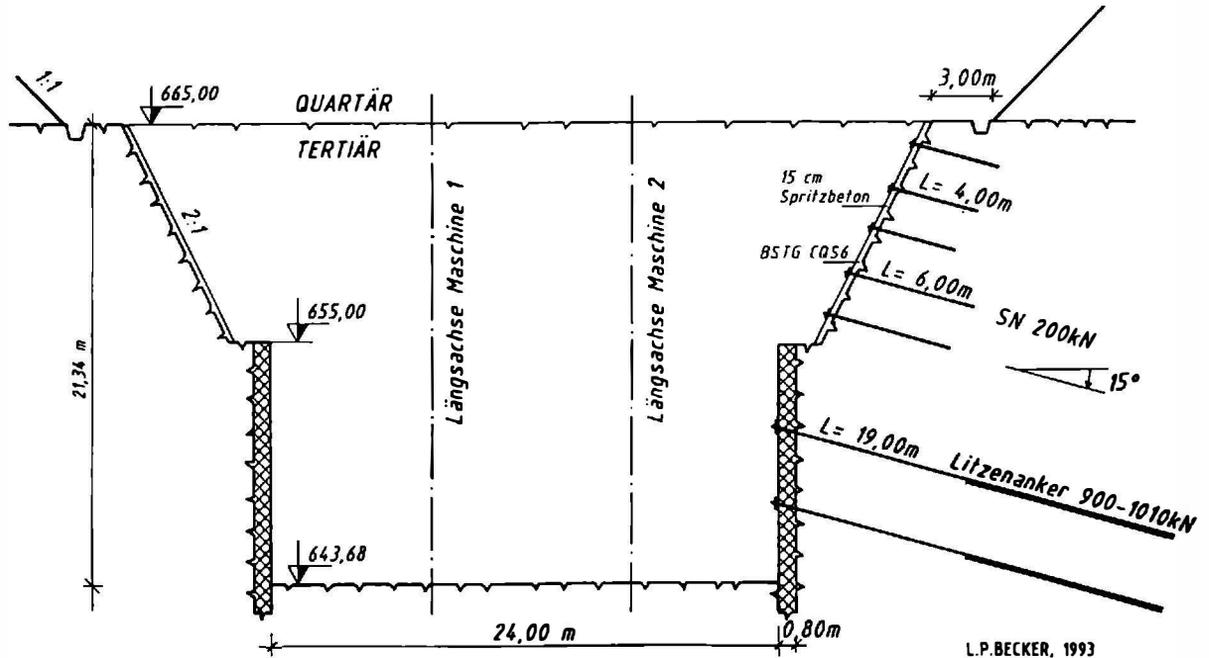
Abb. 6 Sicherungsmaßnahmen der Baugrube, nur in rechter Böschung eingezeichnet.

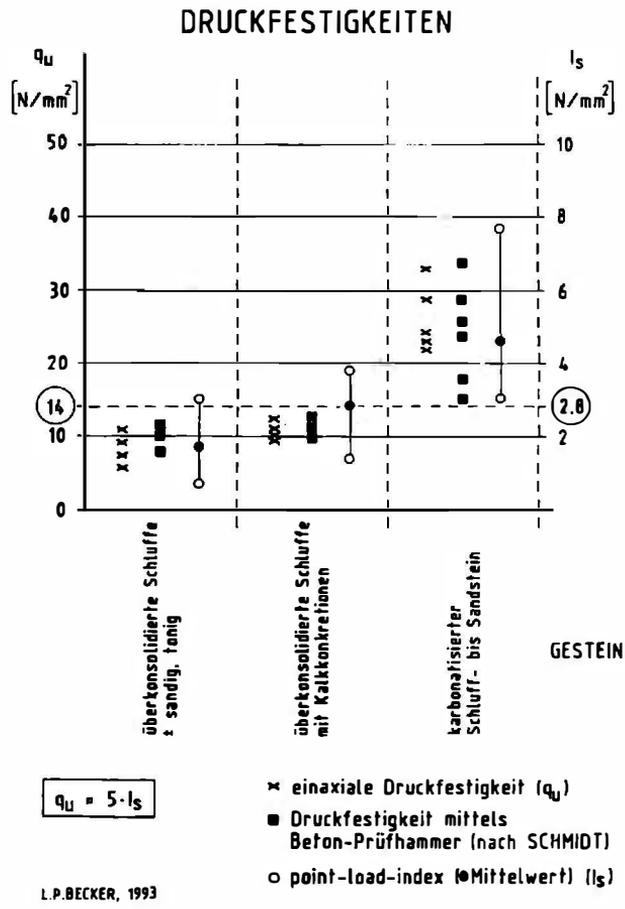
Abb. 7 : Festigkeitswerte der untersuchten Gesteinstypen (BECKER 1993).

dort 14 N/mm² abzulesen. Damit erhält man eine Umrechnung von $q_U = 5 \cdot I_S$.

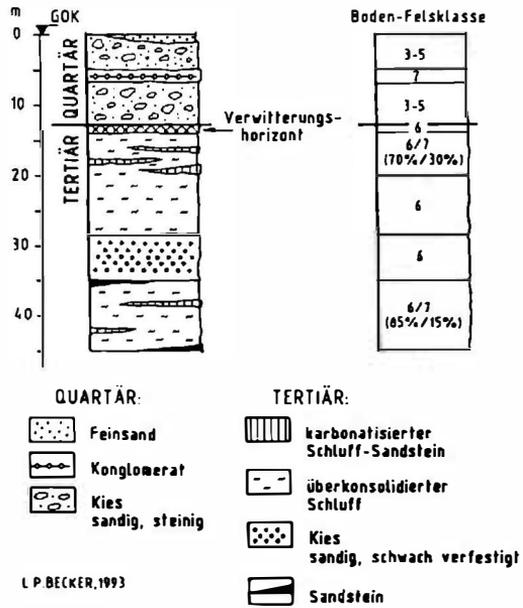
Abb. 8 : Verteilung der Boden-Felsklassen (BECKER 1993).

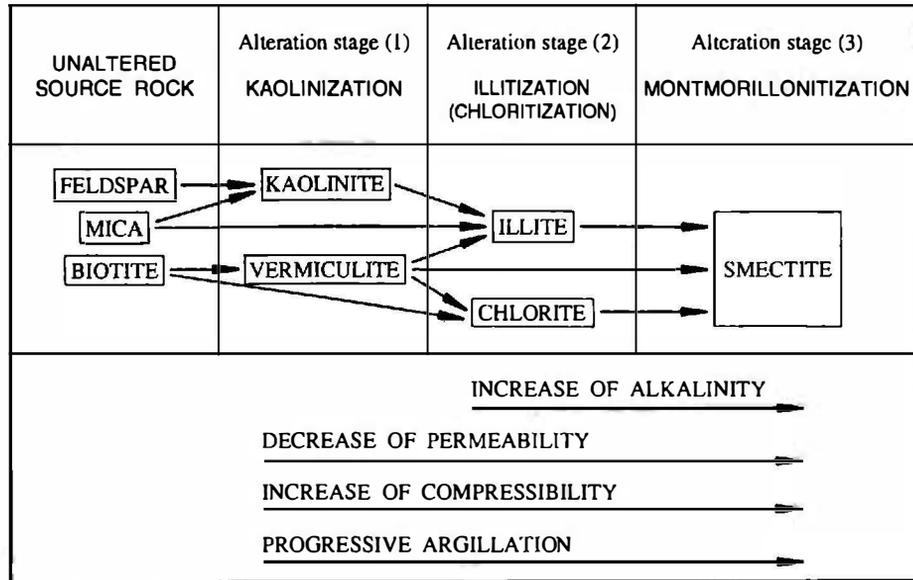
Abbildung 1: Schematische Darstellung der Tonmineral-Umwandlung in Scherzonen
(RIEDMÜLLER 1978)

Es läßt sich feststellen, daß Mineralumwandlungen und -neubildungen in wesentlicher Weise die Eigenschaften von Störungsgesteinen bestimmen (Riedmüller & Schwaighofer, 1970, Riedmüller 1978, Wu 1978, Klima et al. 1988 etc.). Systematische Tonmineralanalysen in Scherzonen silikatischer Gesteine ließen genetische Zusammenhänge zwischen Tonmineralumwandlungen bzw. -neubildungen und Scherdeformationen finden. Es zeigte sich, daß Smektite bevorzugt entlang Scherbahnen auftreten, die ein Endstadium der Scherdeformation kennzeichnen, während Kaolinite in zerrütteten, stärker permeablen Störungsbereichen vorkommen, die als Anfangsstadien der Scherzonenentwicklung gedeutet werden. Durch die Bildung von Mixed Layer Mineralen werden Übergangsstadien angezeigt (Abb.1, 2).

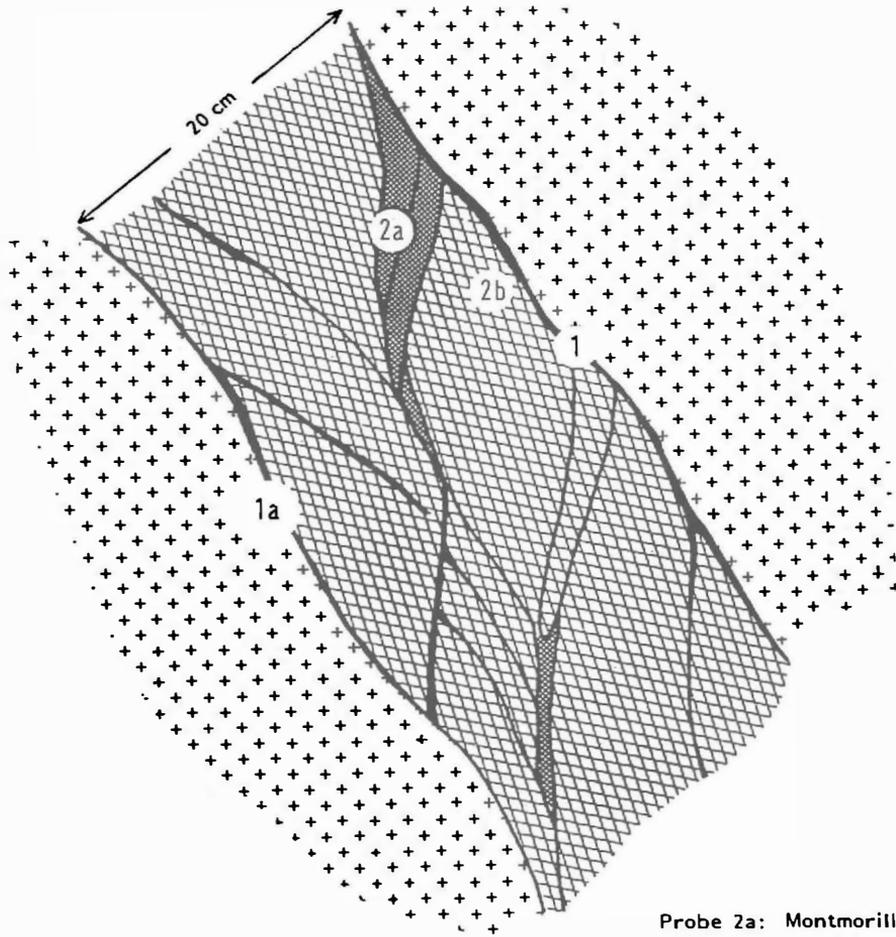
Probe 1: Montmorillonit 92%
Illit 8%

Probe 1a: Montmorillonit 87%
Illit 13%

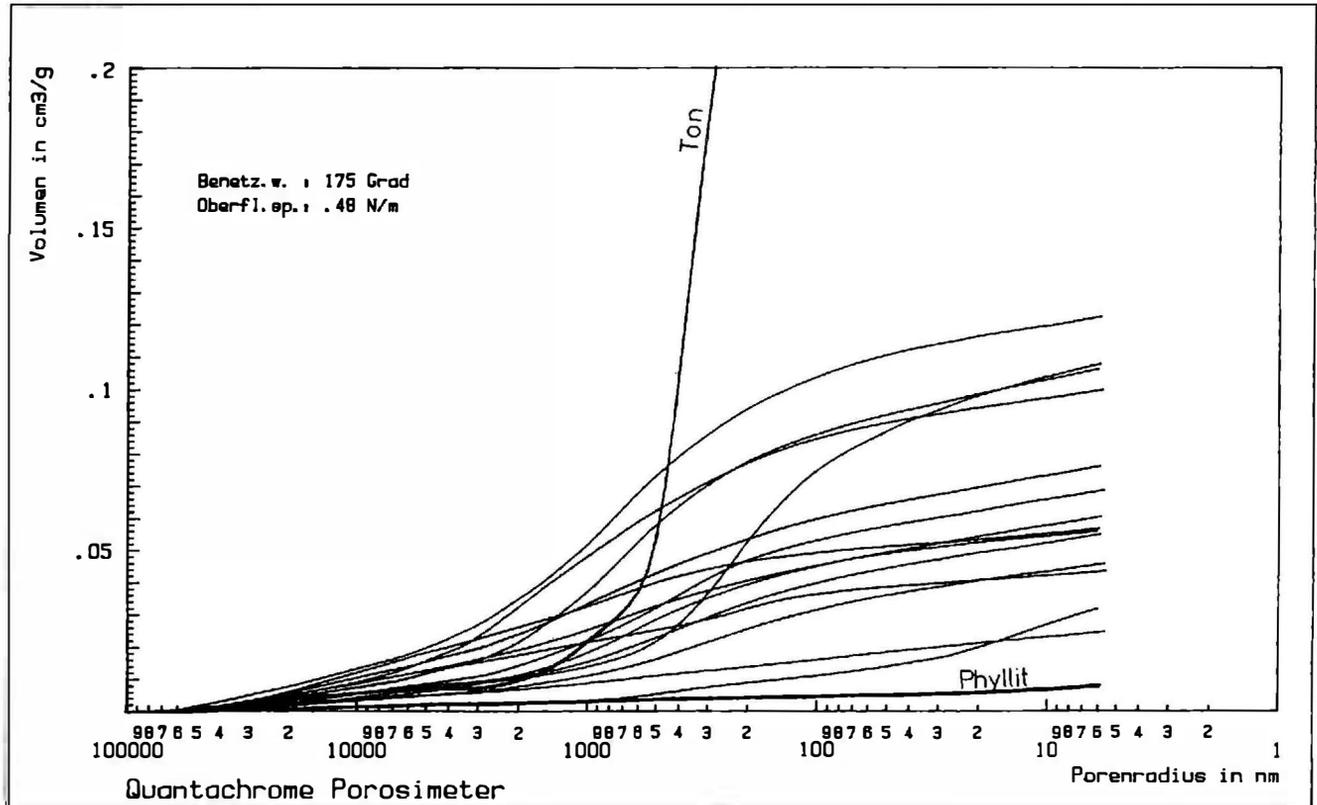
Abbildung 3: Porenverteilungen in tonigen Myloniten (Phyllite des Tunnels Niklasdorf)

Messungen der Porenverteilung ermöglichen eine quantitative Charakterisierung des Mikrogefüges toniger Mylonite und eine Unterscheidung von sedimentären Lockergesteinen. So zeigen tonige Mylonite, die eine vergleichbare Kornverteilung haben wie sedimentäre Lockergesteinen, deutlich niedrigere Gesamtporositäten und kleinere Maxima der Porendurchmesser. Das Maximum der Porendurchmesser von tonigen Myloniten liegt zwischen jenen von Locker- und Festgesteinen (Abb. 3).

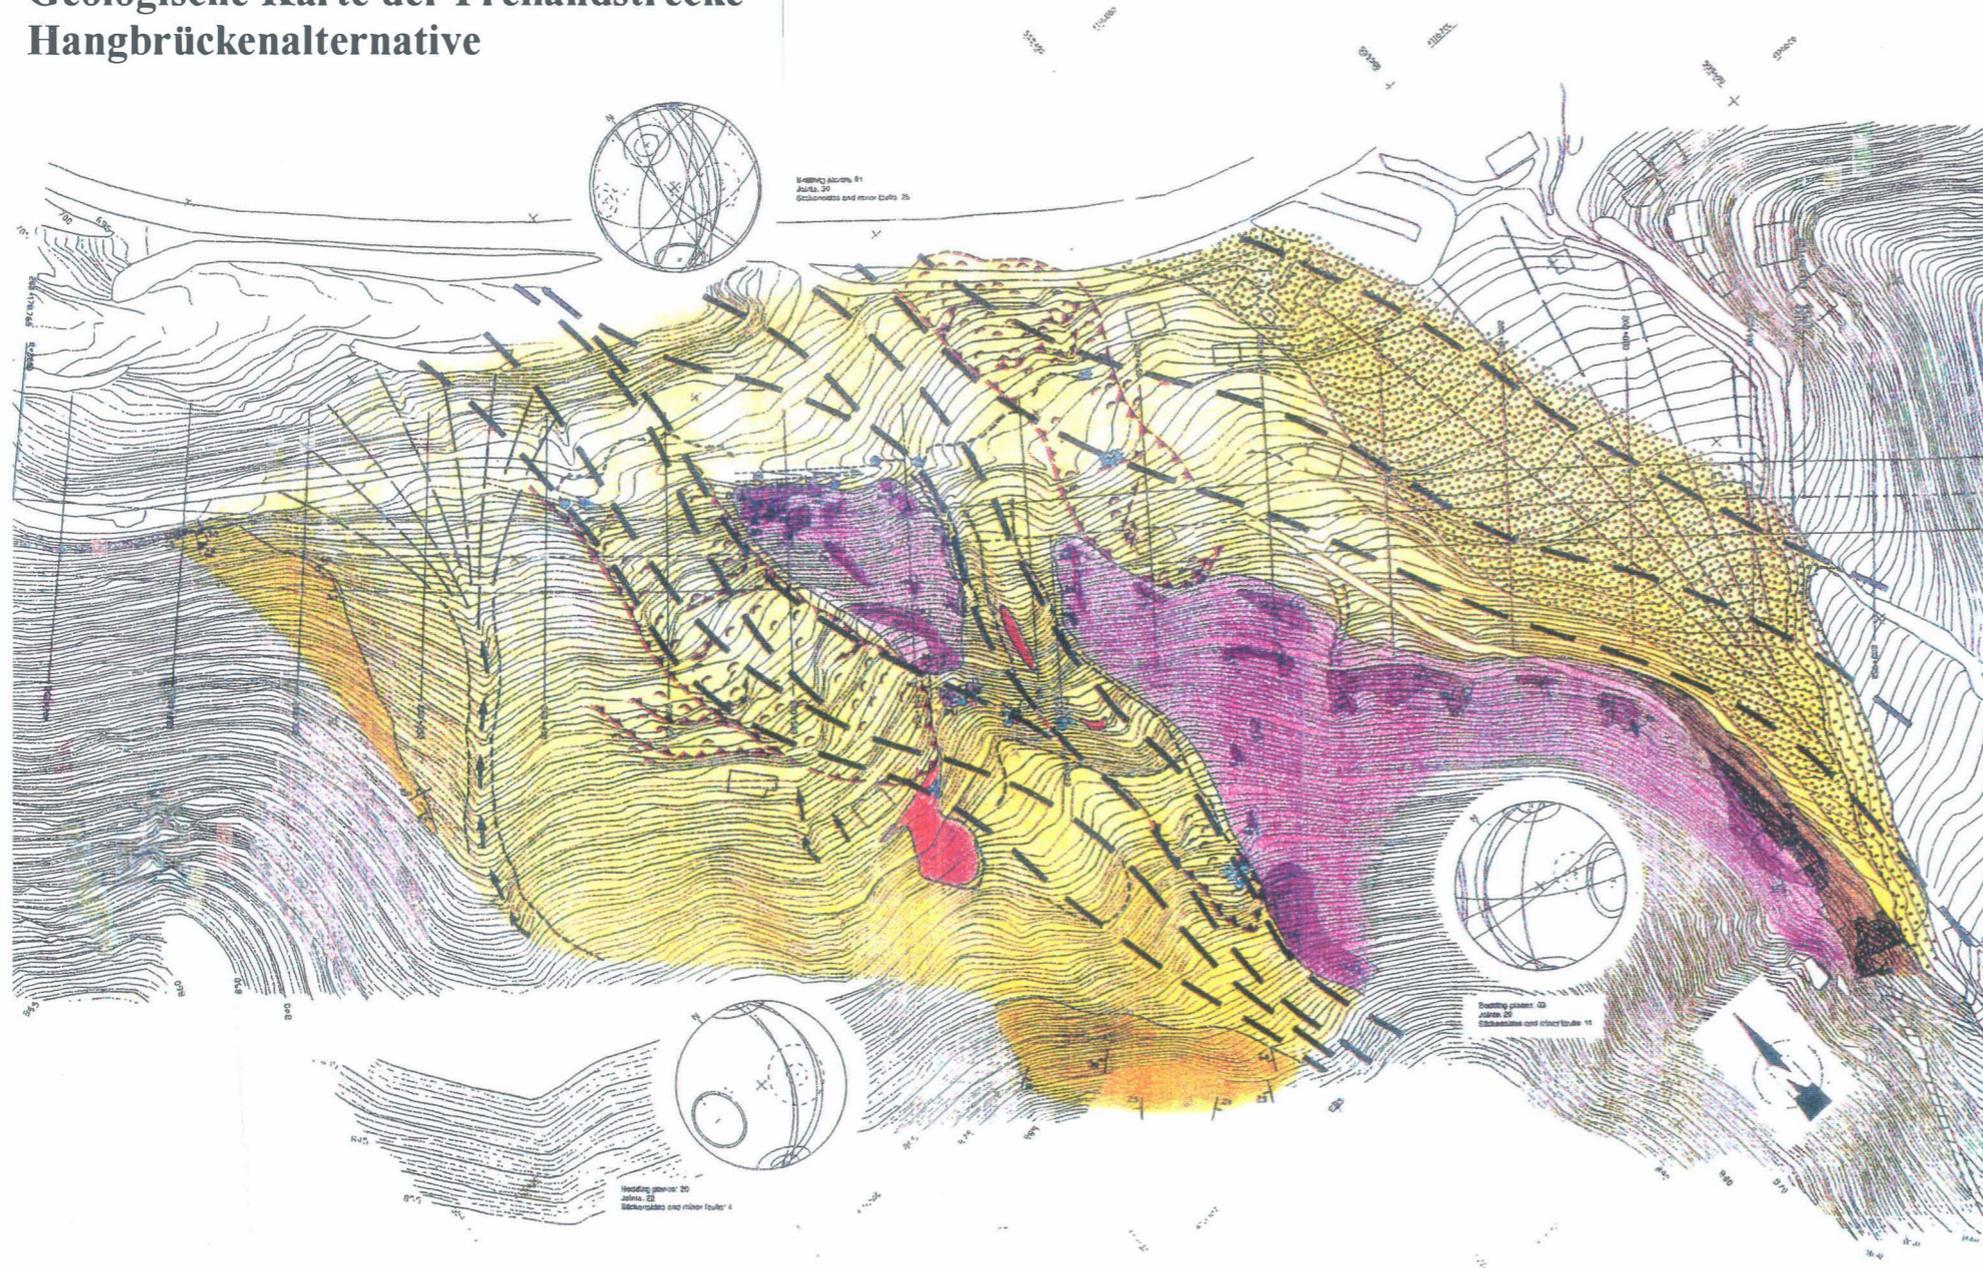
Autobahn Adana-Gaziantep Geologische Karte der Freilandstrecke Hangbrückenalternative

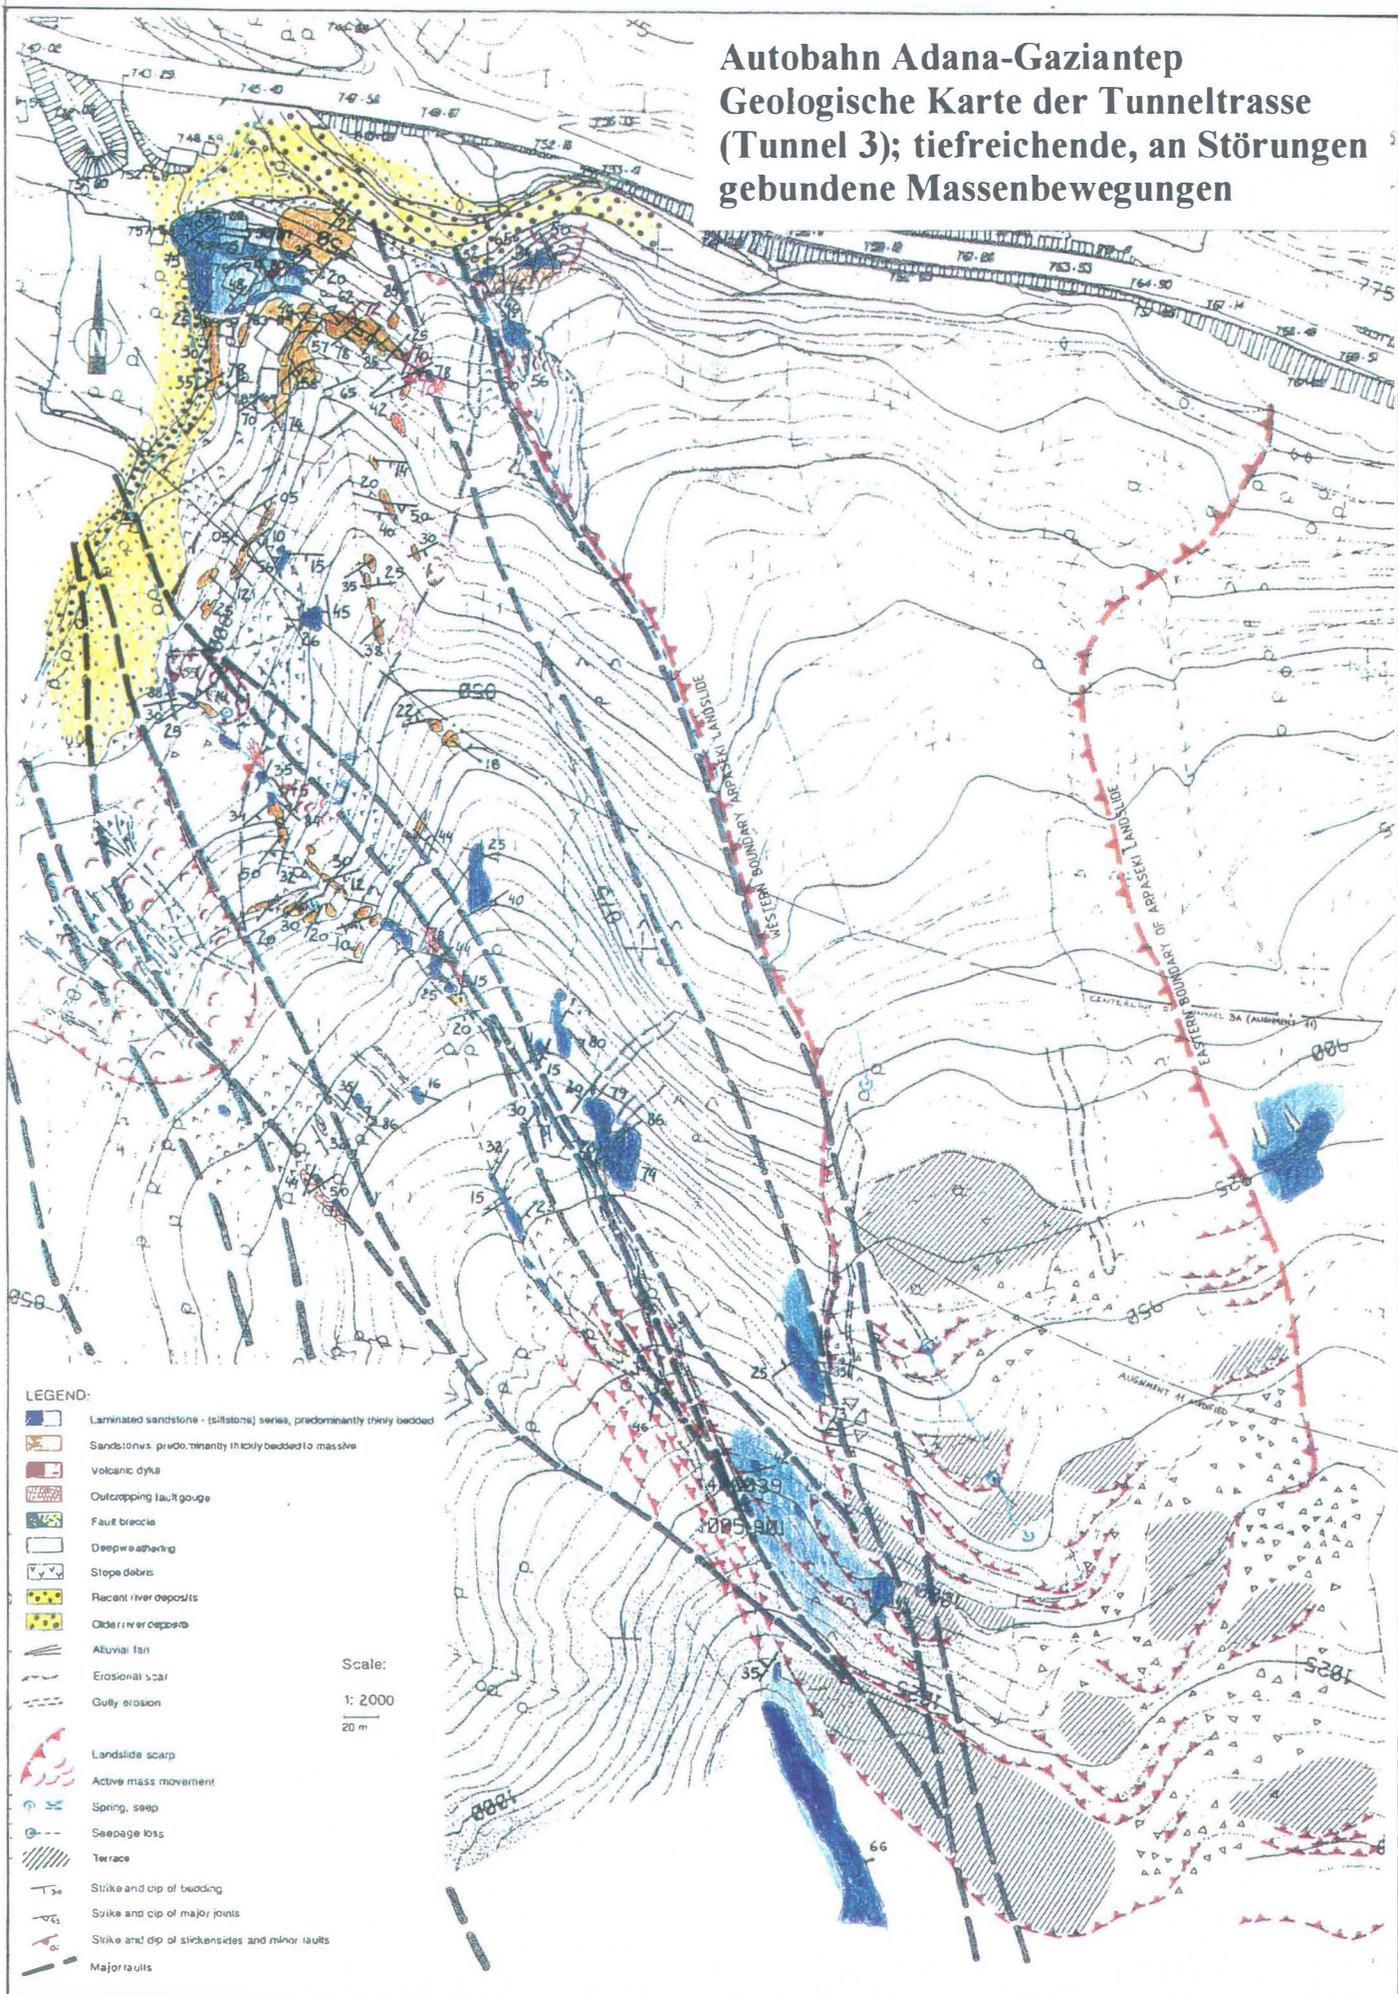
Autobahn Adana-Gaziantep Geologische Karte der Tunneltrasse (Tunnel 3); tiefreichende, an Störungen gebundene Massenbewegungen

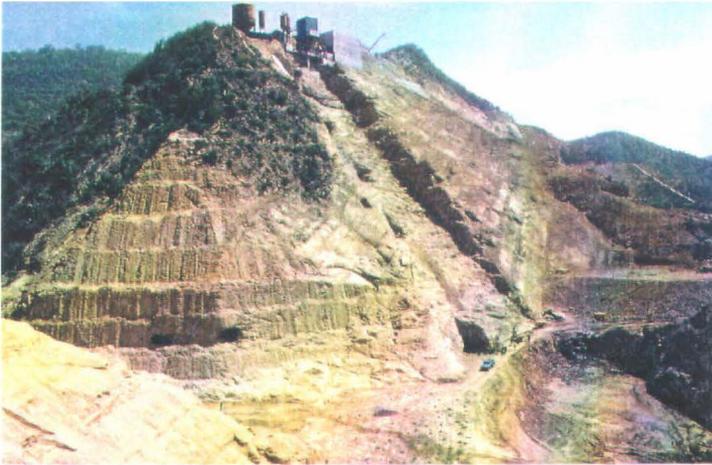
Abb. 1 Blick nach Osten auf das rechte Widerlager und in die Schlucht des Tajan Rivers. Die Ausbül-
linien der nordfallenden Schichten ziehen von rechts oben zur Bildmitte nach unten. 1500 t -
Zementsilo, Betonmischanlage, Kiesbunker und Arbeitsplattform sind fast fertiggestellt (oberer Bild-
rand). Linke Bildmitte Felsabtrag für das Tosbecken mit zwei Untersuchungsstollen.

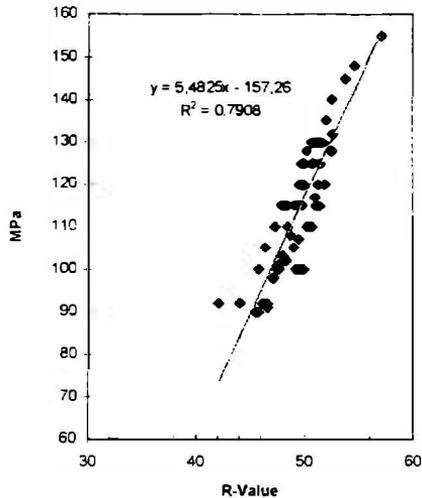
Abb. 2 Scatterdiagramm zwischen Hammerrückprallwerten R und aus Eichkurven ermittelten Gesteinsfestigkeiten in MPa für Kalk.

Die Korrelation zwischen R und MPa ist hinreichend genau, um den Schmidt'schen Hammer als Kartierungshilfe einzusetzen (Abb. 2).

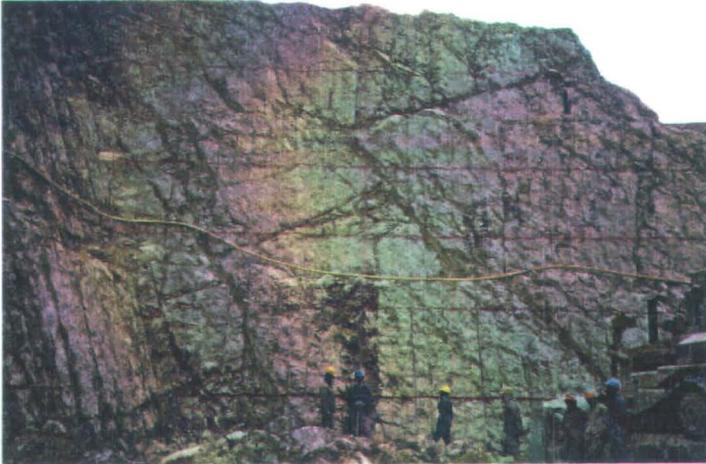
Abb. 3 Schichtflächen parallele Scherzonen in Kalk, hervorgerufen durch **Biegegleitfallung**, versetzen SW-fallende Störungsbahnen in Richtung **Faltenscharnier** (= links oben) Linkes **Widerlager**, Aussichtsplattform **Strichpunktliert**, Scherzone, **strichliert** Störung

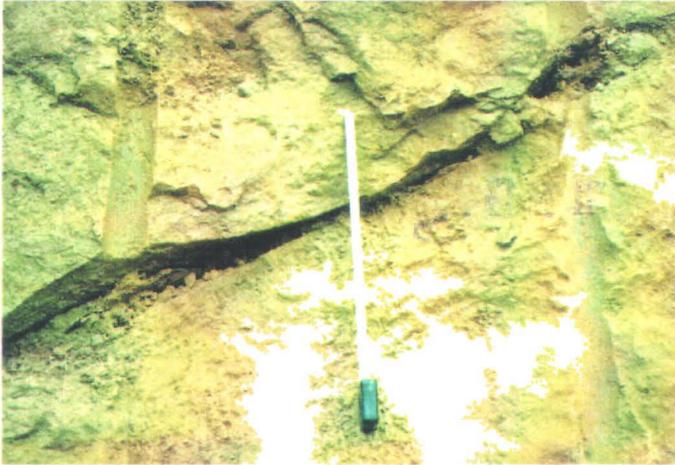
Abb. 4 Wellig ausgebildete Scherfuge in sandigem Kalk. Öffnungsweiten bis 10 cm sind mit verwittertem, sandigen Zerreibsel gefüllt. Kontaktstellen sind zerschert.

Neben diesen charakteristischen Scherfugen durchschneiden eine Reihe von diskordanten Störungen die **Aufstandsfläche** der **Widerlager**, deren **Mächtigkeiten** von wenigen Zentimetern bis maximal 60 cm schwanken. Entlang solcher **Bewegungsfugen** erfolgte eine intensive **Zertrümmerung** des Gesteins zu einer **Sand- und Feinkiesfraktion**, die durch anschließende **Verwitterung** zersetzt wurde (Abb. 4).

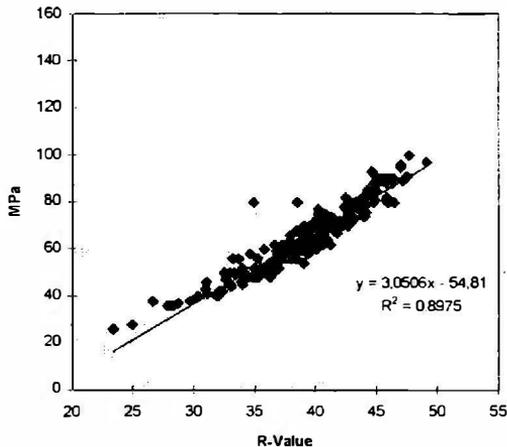
Abb. 5 Scatterdiagramm zwischen Rückprallwerten R und MPa aus Eichkurven für sandige Kalke. R-Werte < 35 sind zeigen einen höheren Verwitterungsgrad des Gesteins an, oder weisen auf einen etwas intensiveren Zerlegungsgrad des Gebirges hin.

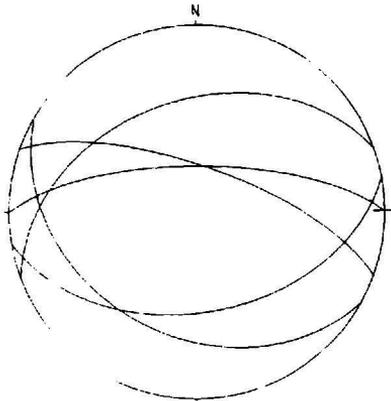
Abb. 6 Hauptscherflächenrichtungen in beiden Widerlagern basierend auf 150 Messungen.

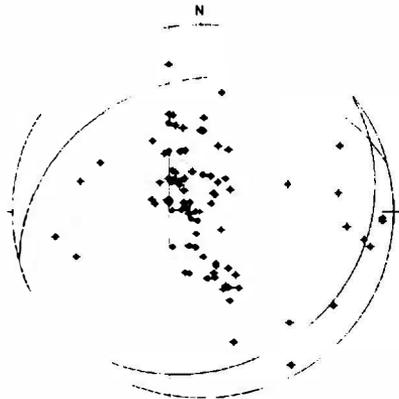
Abb. 7 Polpunktendiagramm von Kluftflächen der östlichen Sperrenaufstandsfläche in olivgrauem Sandstein. Die beiden Kluftmaxima sind als Großkreise dargestellt.

Die Sperrenaufstandsfläche wird von zahlreichen, flach lagernden Klüften durchschnitten (Abb. 7) . Die Klüftmaxima fallen flach nach NW (345/30), bzw. flach nach SE (140/18) mit Klüftflächenabstände zwischen 20 - 60 cm, bereichsweise 6 - 20 cm.

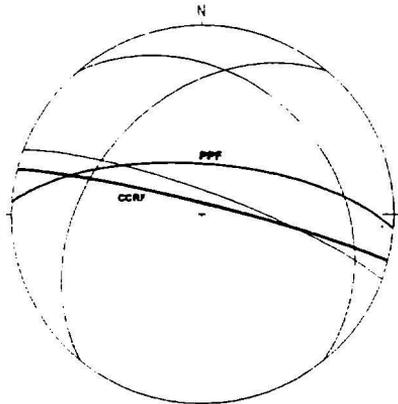
Abb. 8 Drei Scherflächensysteme zerschneiden olivgrauen Sandstein der Sperrenaufstandsfläche in plattige Klüftkörper < 3 cm. PPF = Plunge Pool Fault, CCRF = Cable Crane Runway Fault,

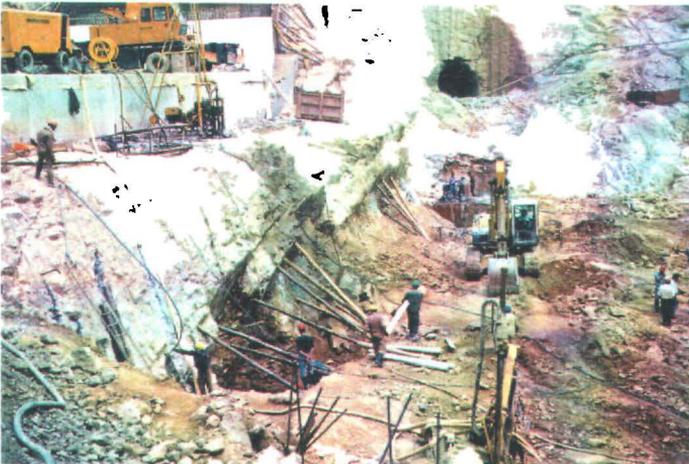
Abb. 9 Ausräumen der 4 m mächtigen Plunge Pool Fault. Die Störung fällt mit 65° nach Norden. Der luftseitige Mauerfuß verläuft links vom Bagger. In der linken oberen Bildecke sind einige Betonblöcke für das Tosbecken erkennbar. Das Stollenmundloch am oberen Bildrand ist der Injektionsstollen RGG-0. Die Sohle des Aushub liegt 20 m unter der ehemaliger Talsohle. Blickrichtung nach Osten.

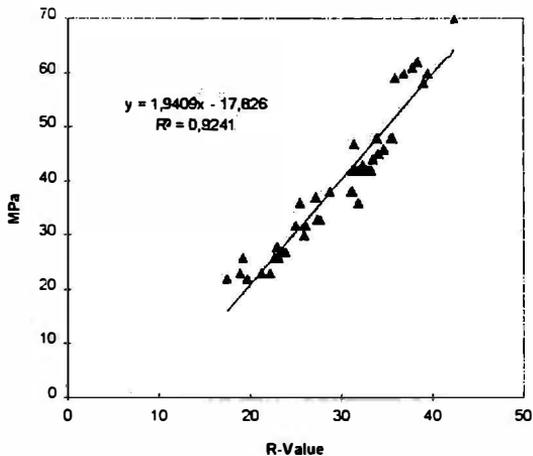
Abb. 10 Scatterdiagramm zwischen Rückprallwerten R für olivgrauen Sandstein und umgerechnete Druckfestigkeit in MPa aus Eichkurven

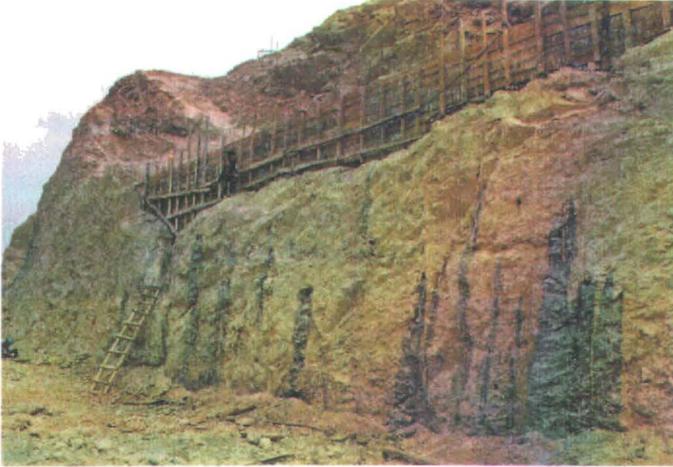
Abb. 11 Blick auf die Basisschalung für das Fundament der Kiesbunker. Die Schalung steht auf völlig zertrümmertem Kalk der 8 m mächtigen 493-Störung (strichliert). Die Störung fällt flach nach SE ein. Hangendes und Liegendes sind intensiv tektonisiert. Blickrichtung ist Nordwest. Zementfahnen der Konsolidierungsinjektionen sind deutlich erkennbar.

Durch zwei Reihen Zementinjektionen im Abstand von 2 - 3 m konnte der Fels in sich soweit verfestigt werden, daß bei den Abtragungsarbeiten die senkrechte Böschung nicht in sich zusammenbrach. Die Böschung wurde zusätzlich mit voll vermörtelten 8 m langen passiven Ankern, die zwischen den beiden Injektionsbohrreihen eingebracht wurden, gestützt (Abb. 11).

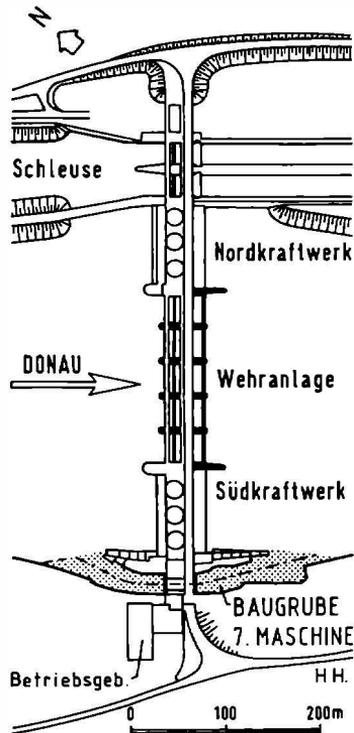
Abbildung 1: Kraftwerk Ybbs-Persenbeug, Lageplan der Baugrube für den Einbau der 7. Maschine

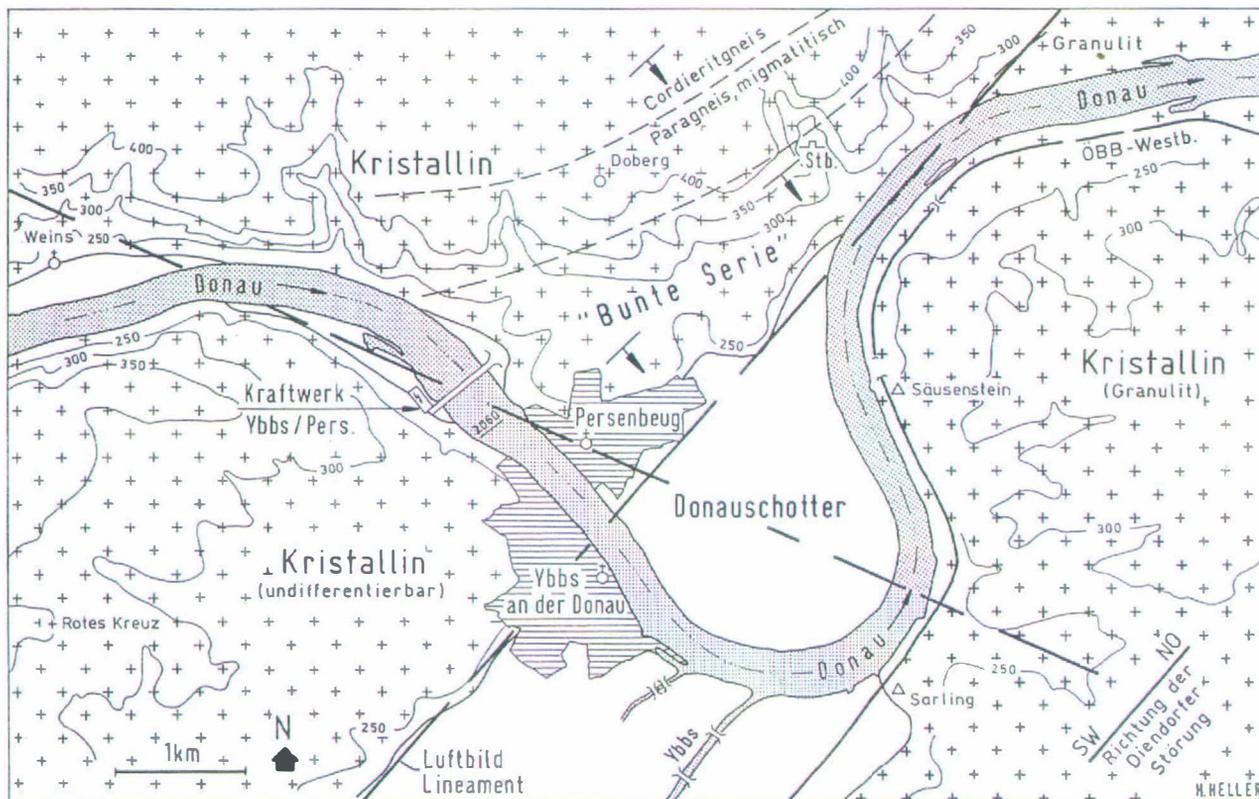
Abbildung 2: Geologische Übersichtskarte der Umgebung des Kraftwerkes Ybbs-Persenbeug,
Zusammengezeichnet nach FUCHS & MATURA, 1976, MATURA, 1984, und eigenen Ergänzungen

Ca. 10 km östlich der Baustelle verläuft die Diendorfer Störung, die eine Nordost - Südwest Streichrichtung aufweist und die das bedeutendste geologische Strukturelement in der Umgebung darstellt (siehe Abbildung 2).

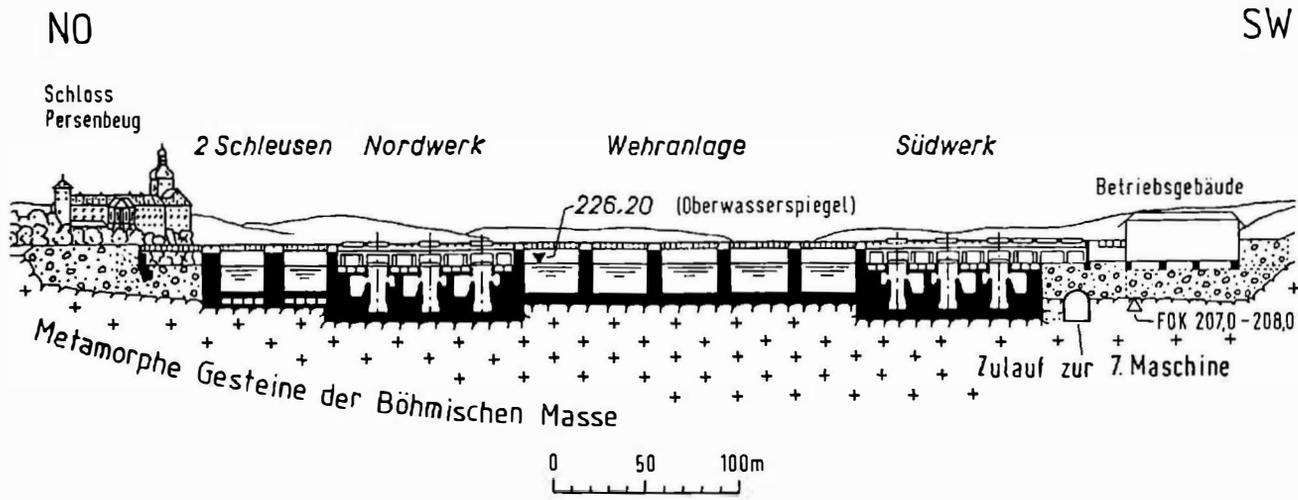
Abbildung 3: Geologischer Talquerschnitt in Achse des Kraftwerkes Ybbs-Persenbeug

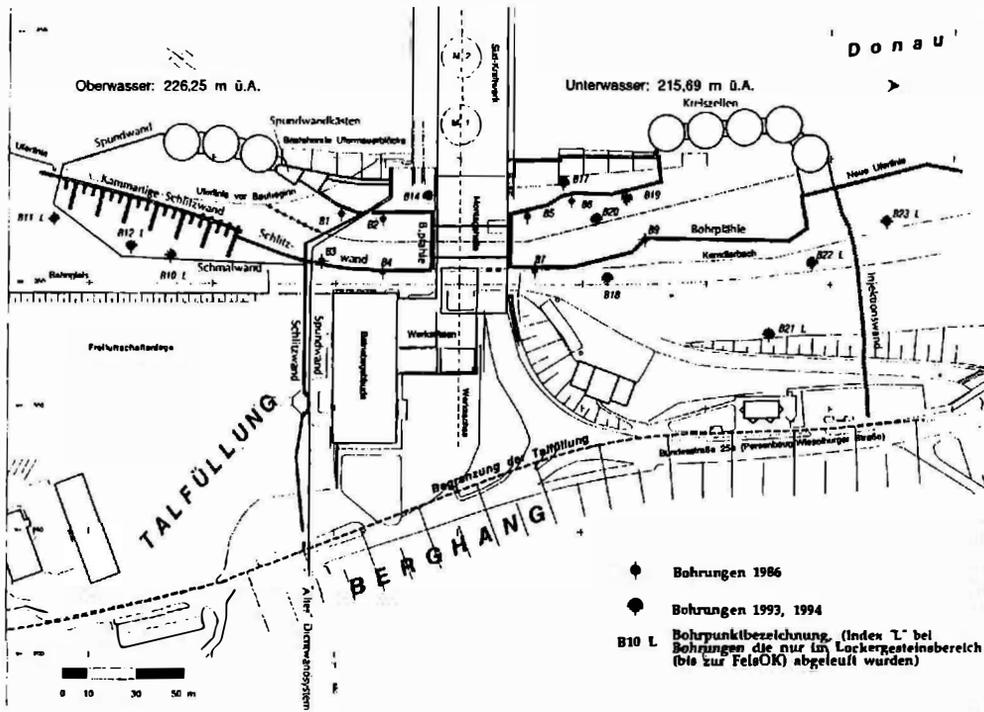
Abbildung 5: Detaillageplan mit Bohrpunkten

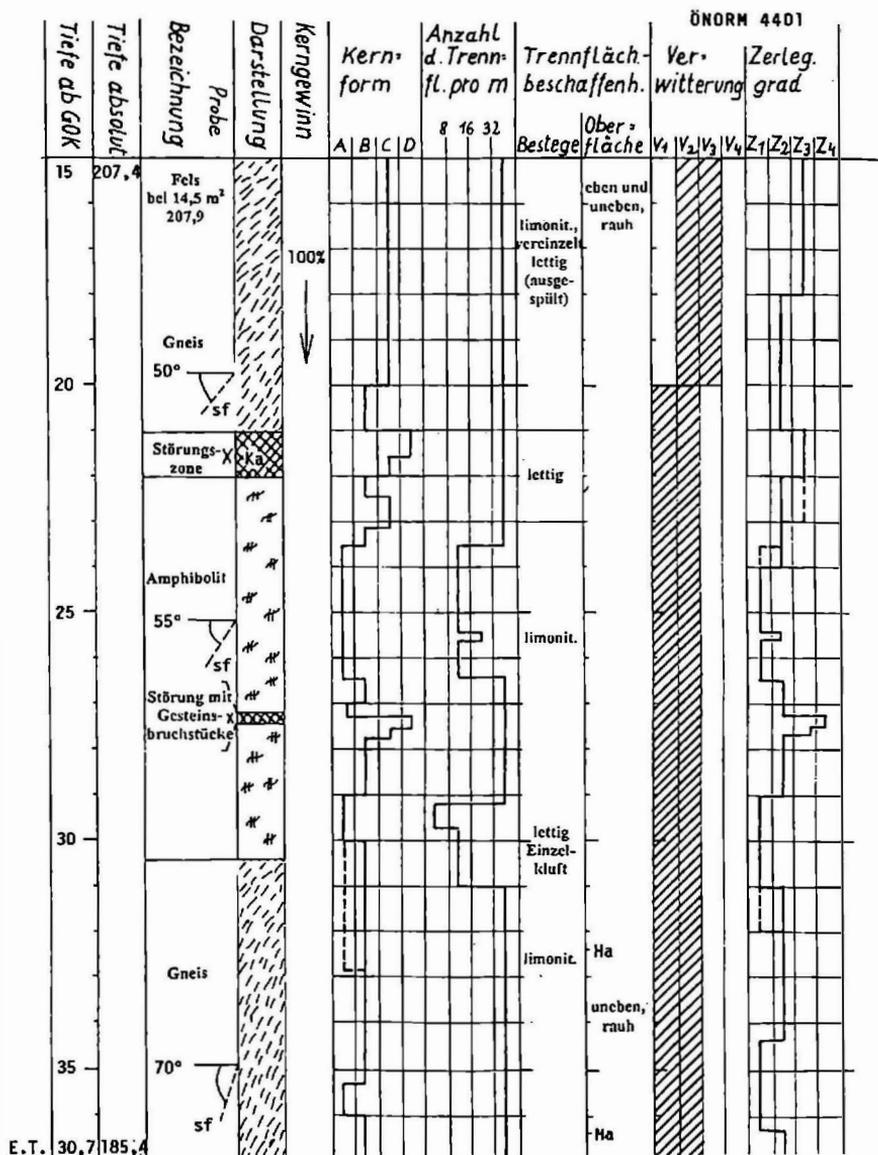
KW-Ybbs - 7. Maschine	Bohr. Nr.: B 19	Ausführende Firma: Insond
Koordinaten: x = 384, 284 y = 1067, 636	Ausführungsdatum: 9.-25.08.1993	Bohrkernbeschreibung: Jung

Abbildung 6: Bohrkerndokumentation der Felsstrecke der Bohrung B 19

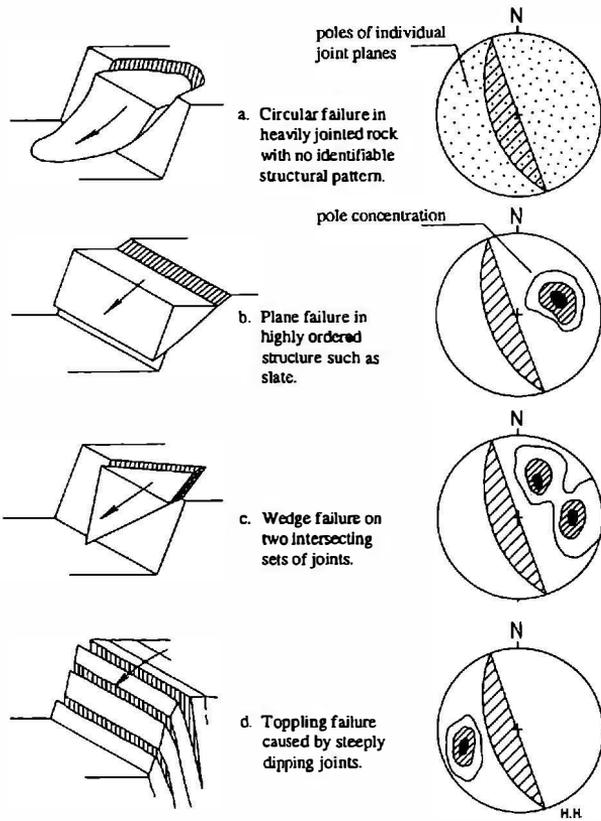
Abbildung 7: Versagensmöglichkeiten von Böschungen nach ISRM 1977

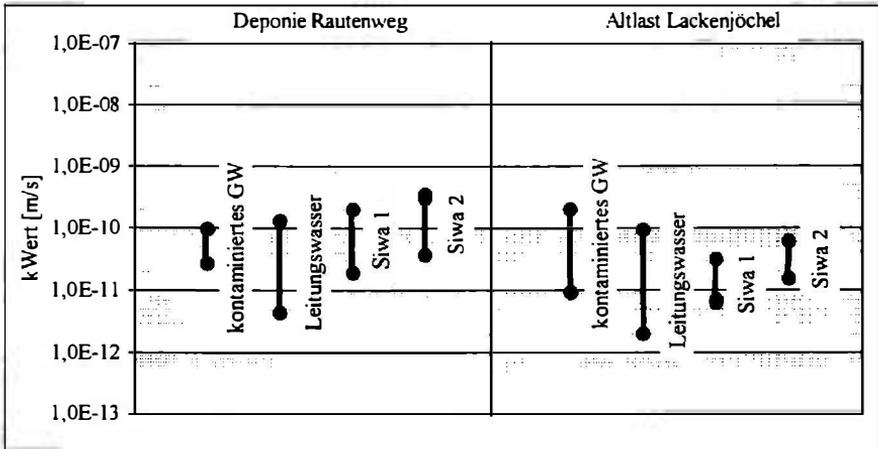
Abb. 1.: Zusammenstellung der Durchlässigkeitsbeiwerte der Umschließungen Rautenweg und Lackenjöchel mit verschiedenen Prüfflüssigkeiten.

Die festgestellten Durchlässigkeitsbeiwerte wurden unter Anwendung eines hydraulischen Gefälles von $i = 30 - 200$ ermittelt. Festzuhalten ist, daß sich der k -Wert bei allen Versuchen unabhängig vom Gradienten nach wenigen Wochen um einen bestimmten Wert einpendelt und danach annähernd linear verläuft. Die bei diesen Versuchen beobachteten Werte liegen insgesamt bei $k = 1,2 \cdot 10^{-11} - 5,0 \cdot 10^{-10}$ m/s. Trotz der sehr hohen Gradienten kam es in keinem Fall zu einem hydraulischen Versagen des Probenmaterials (n. HEITFELD, M., 1989 mit $k > 1,0 \cdot 10^{-6}$ m/s definiert).

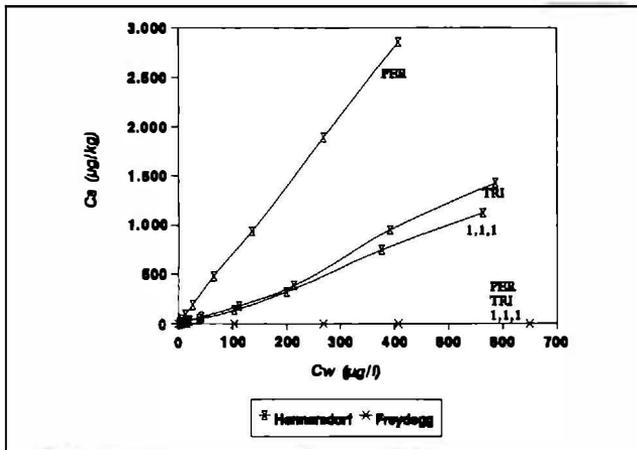
Abb. 1: Sorption von Perchloroethen, Trichloroethen und 1,1,1-Trichloroethan an den Tonproben von Hennersdorf und Freydegg

Bei den Sorptionsversuchen konnten unterschiedlich starke Wechselwirkungen der Tone beim Kontakt mit den schadstoffbelasteten Lösungen gefunden werden. Während die Tone aus Fredegg kein meßbares Schadstoffrückhaltevermögen besitzen, weisen die Tone aus Hennersdorf ein teilweise hohes Sorptionspotential auf (Abb. 1). Dabei ist die chemische und mineralogische Zusammensetzung der Tone, im wesentlichen der Anteil an organischem Kohlenstoff, für die Retardation der Verbindungen entscheidend. Neben der Quantität beeinflusst die Art des organischen Materials (Struktur, Verwitterungsgrad) im Ton die Sorptionsintensität (GRATHWOHL, 1990). Generell werden die chlorierten Phenole wesentlich besser am Ton sorbiert als die LCKW. Unter letzteren wies Tetrachlorethen die höchste Sorption auf. Als Bindungsmechanismus für LCKW kommen in erster Linie hydrophobe Wechselwirkungen in Frage, die im wesentlichen pH-unabhängig sind. Bei chlorierten Phenolen, als ionisierbare Verbindungen, ist jedoch die Dissoziationskonstante der jeweiligen Verbindung und somit auch der pH-Wert der Lösung entscheidend, ob die Verbindung überwiegend als Chlorphenol oder als Chlorphenolat (Anion!) vorliegt.
