MITTEILUNGEN
des Institutes für Bodenforschung und Baueologie
Abteilung Baueologie
Universität für Bodenkultur Wien

Reihe: Angewandte Geowissenschaften

Vorträge 1994/1995

INHALTSVERZEICHNIS

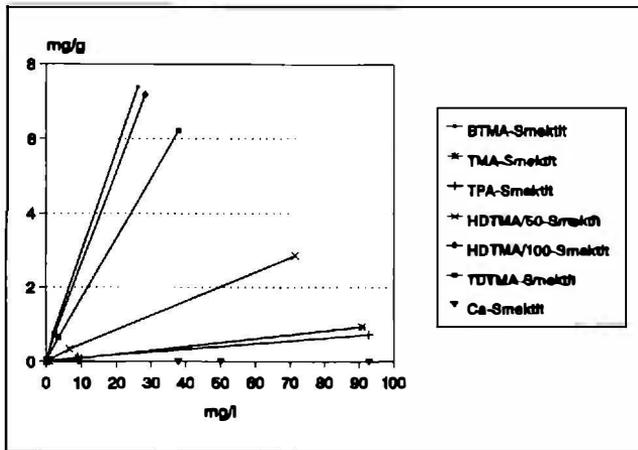
Abb. 2: Sorptionsisothermen von 4-Monochlorphenol an organophilen Tonen und am Ausgangsmaterial (Ca-Smektit)

Mittels gezielt durchgeführter Laborversuche war es möglich, die Sorptionskapazität eines smektitreichen Tons gegenüber chlorierten Phenolen deutlich zu steigern. In diesem Zusammenhang war es erforderlich, die Oberflächeneigenschaften der Minerale von einer im natürlichen Zustand hydrophilen in eine (teilweise) hydrophobe Oberfläche zu verändern. Dies kann durch eine Ionenaustauschreaktion ermöglicht werden, wobei anstelle der an den Austauschplätzen vorliegenden Metallkationen langkettige quartäre Alkylammoniumionen eingebaut werden. Darüber hinaus bewirken insbesondere die langkettigen Ionen, wie z. B. Hexadecyltrimethylammonium, eine signifikante Aufweitung des Schichtabstandes. Diese organophilen Tone weisen gegenüber chlorierten Kohlenwasserstoffen hervorragende Sorptionseigenschaften auf. In Abbildung 2 sind die Sorptionsisothermen von 4-Monochlorphenol für verschiedene organophile Tone und für das unveränderte Ausgangsmaterial (Ca-Smektit), an dem keine Sorption meßbar war, dargestellt.
