MITTEILUNGEN

Institut für Angewandte Geologie Universität für Bodenkultur Wien

BAUGEOLOGISCHES SEMINAR

Vorträge 1998/99

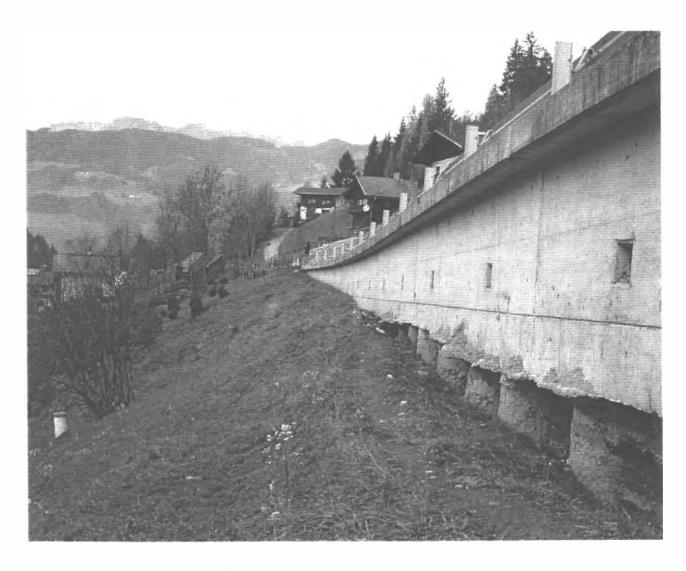
Die aufgelöste Bohrpfahlwand ist in 9 bis 12 m Tiefe gegründet. Die aufgehende Stahlbetonwand wurde durch fallend gebohrte Anker von 15 bis 20 m Länge zusätzlich gesichert, sodass hier die seichte Kriechscholle an die tiefere Gleitmasse angebunden worden ist. Die talseits ausgeführte Pfahlwand ist für eine Ankerung in der Zukunft vorbereitet; hier öffnete sich in den zehn Jahren Bestand eine Spalte von ca. 1 m Breite, weil die bisher ungestützte seichte Kriechscholle talseits der Straße weiter gekrochen ist.

Abb. 2: Spalte entlang der talseitigen Bohrpfahlstützwand, B 163 Wagrainer Straße, km 20,2

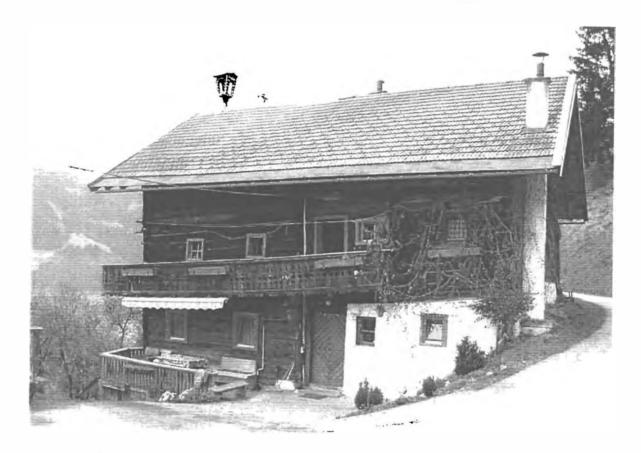
Am bergwärtigen Ende dieses Talzuschubes Kamlhäusl (auch Kamlreib genannt) befindet sich der **Bauernhof Niederhundrisser**. Im Jahr 1756 wurde dieses Gehöft mit gemauertem Sockel errichtet und in Holz aufgebaut. Während das bergseitige Ende des Bauernhofes am "Fels" hängt, schwimmt die Talseite in der Rutschung mit. Um die Bewohnbarkeit des Hauses zu gewährleisten, wurde das Holzhaus durch eingefügte Balken derart gehoben, dass der Giebel nach wie vor horizontal ausgerichtet ist. Am abgesunkenen Mauersockel ist die Absetzung von ca. 1 m in 250 Jahren nachrechenbar. Diese leichte Holzkonstruktion stellt eine sanierbare und nachjustierbare Bauweise im alpinen Raum dar, die eine Besiedelung solcher Kriechhänge über Jahrhunderte ohne besondere Komforteinbuße möglich machte.

Abb. 3: Schiefes Haus Niederhundrisser, Baujahr 1756

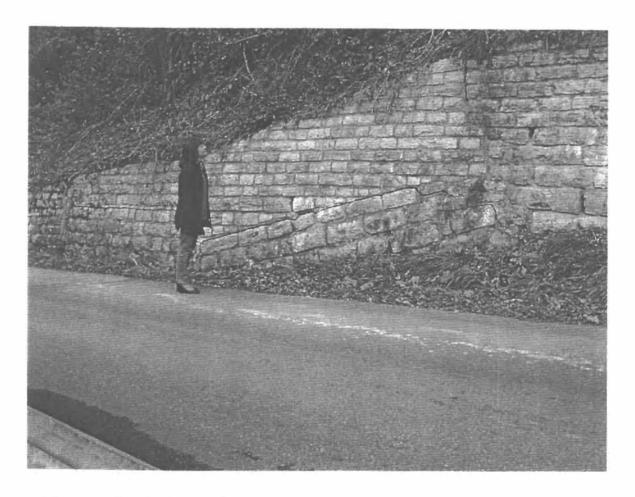
Abb. 4: Güterweg Rettenstein, in 30 Jahren deformierte Mauer

Als Sanierung könnte lediglich eine Umtrassierung des Güterweges erfolgen. Bei der Querung eines solchen Talzuschubrandes sollte die Steigung des Weges so verflacht werden, dass eine Versteilung des Gradienten des Weges durch Kriechbewegungen bis zu 1 m vertikaler Setzungen erst zur zulässigen Maximalsteigung des Weges führen. Dann wäre eine vorschriftsgemäße Wegbenützung während der nächsten 50 Jahre garantiert und die Ausbesserungskosten eher gering einzustufen.

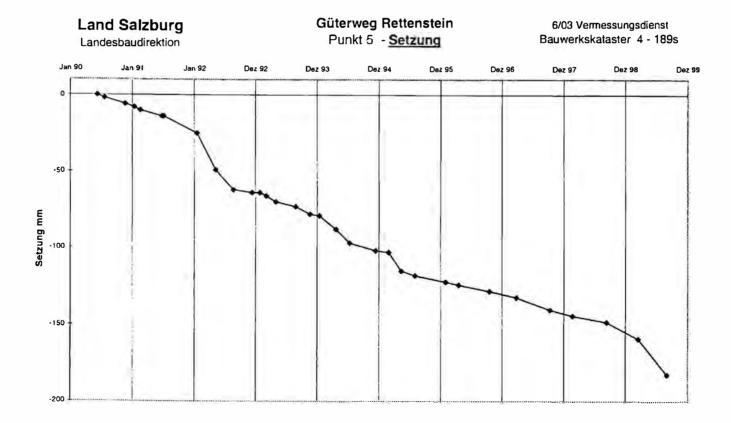
Abb. 5: Setzungskurve am Güterweg Rettenstein

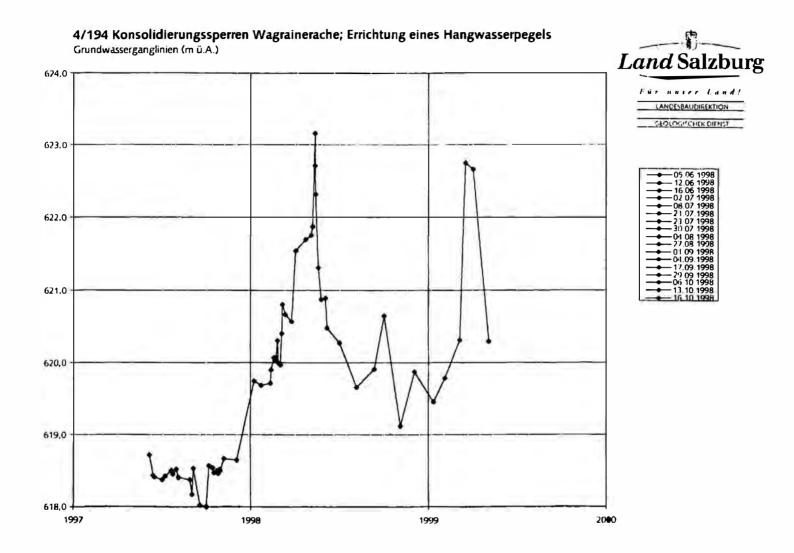
Abb. 6: Grundwassergangline im Hangpegel 1/97 bei Sperre II

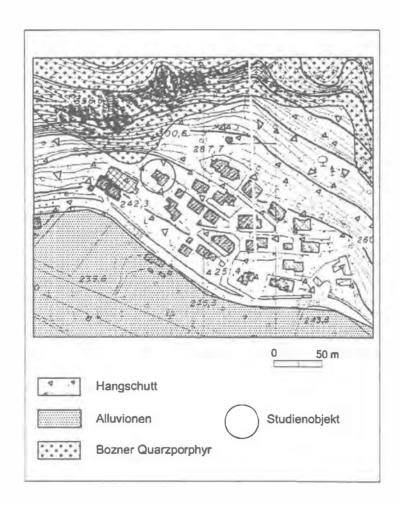
Abb. 2: Geologische Karte 1:20.000 von Moritzing West

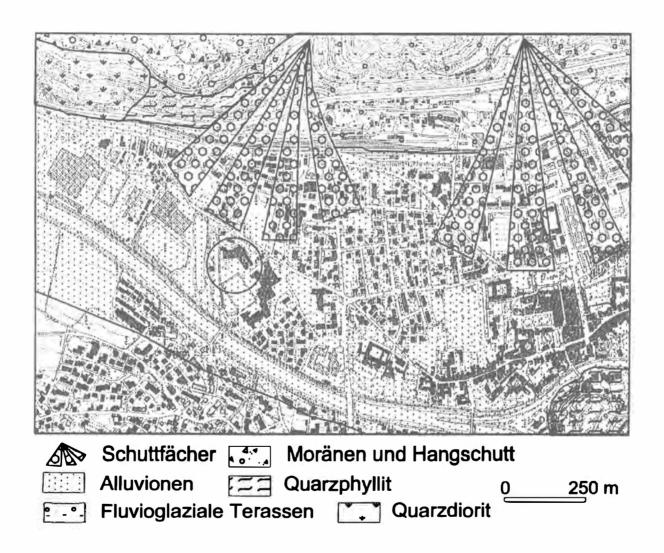
Abb. 4: Geologische Karte 1:50.000 von Brixen Süd

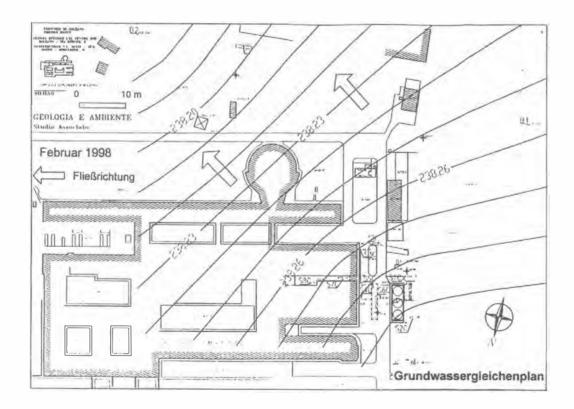
Die mittlere Grundwasserfließgeschwindigkeit beträgt 0,5 m pro Tag.

Abb. 6. Grundwassergleichenplan vom Februar 1998

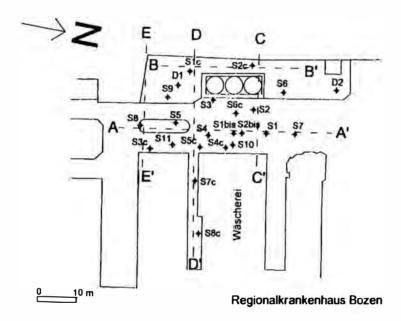
Abb. 7: Lageplan der Bohrungen 1:500

Nur in den Bohrungen wie oben (Abb. 7) wurden 150 bis 1.117 mg/kg in 5 bis 7m Tiefe gefunden, in allen anderen unbedeutende Konzentrationen von TPH unter 10 mg/kg. Aufgrund der Mächtigkeit und der flächenmäßigen Ausdehnung ließ sich somit das Volumen des signifikant verunreinigten Bodens mit 3000 bis 4000 m³ abschätzen.

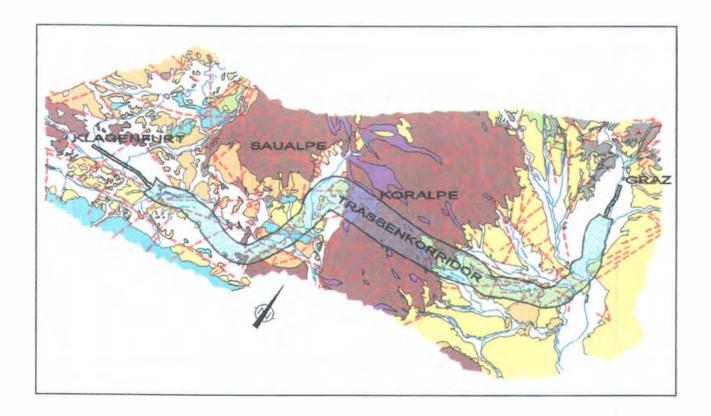
Abb. 2: Trassenkorridor und geologische Übersicht

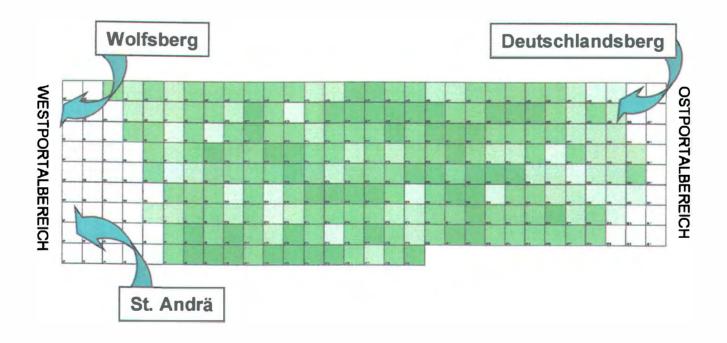
Abb. 3: Flächige Darstellung der geotechnischen Bewertung des Trassenraumes (Risikoabschätzung des Kristallins für einen TBM-Vortrieb: dunkelgrün: problematisch, hellgrün: unproblematisch, weiss: keine Bewertung (Tertiär); [RIEDMÜLLER et al., 1998]

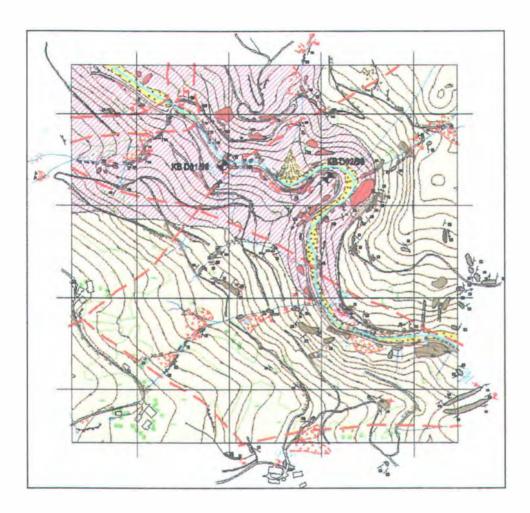
Darin überwiegen flach nach Osten einfallende blastomylonitische Plattengneise ("Stainzer Plattengneis") mit darin konkordant eingeschalteten geringmächtigen groben Augengneisen ("pegmatoide Lagen"). Die Plattengneise bauen den Nordwestteil des Testfeldes auf. Diese werden von einer Gneis/Glimmerschieferfolge überlagert, in der dünne Lagen von Amphiboliten, Eklogitamphiboliten, feinkörnigen Augengneisen und Marmoren eingelagert sind. Das Testfeld wird von mehreren subvertikalen, sowie schieferungsparallelen, flach nach Osten einfallenden Störungen durchzogen (Abschiebungshorizonte).

Abb. 4: Geologische Karte des Testfeldes Stullneggbachgraben (Seitenlänge eines Quadrates = 200 m)

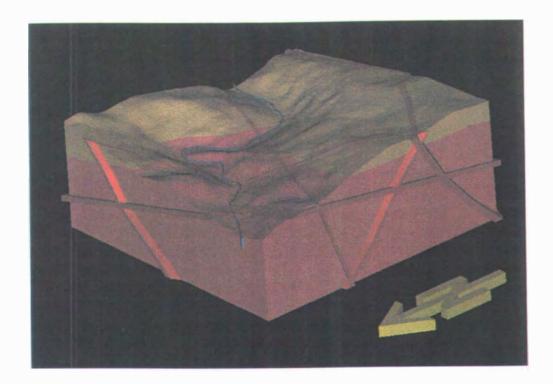
Abb. 5: Generalisiertes 3-D-Modell des Testfeldes (Blick von NW; hellbraun: Gneis-Glimmerschiefer, lila: Plattengneis, rot: Störungen, blau: Stullneggbach)

Durch die Vielzahl an Daten aus dem Bereich Testfeld Stullneggbachgraben war es möglich, das Ziel einer geologisch / geotechnischen Charakterisierung eines Bereiches hinreichend genau zu erfüllen. Durch das Verarbeiten der Daten in CAD- und GIS-Programmen ist die jederzeitige Verfügbarkeit der Daten sichergestellt. Man ist aber mit diesen Handwerkzeugen auch in der Lage, halbautomatisierte Modellgenerierungen und moderne Visualisierung zur Hand zu haben (siehe Abb. 5).

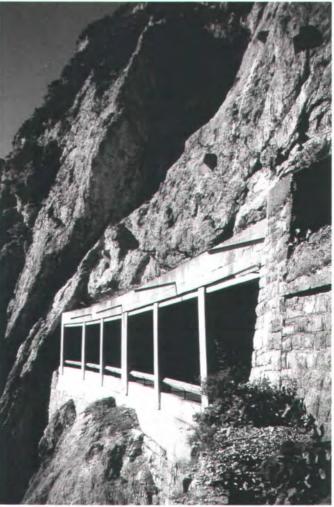
Abb. 9: Weißer Tunnel nach 1940

Diese Arbeiten wurden im großen und ganzen zwischen 1938 und 1942 abgeschlossen (Abb. 8 und 9). Dies war bis zum heutigen Tag die letzte große Umgestaltung.

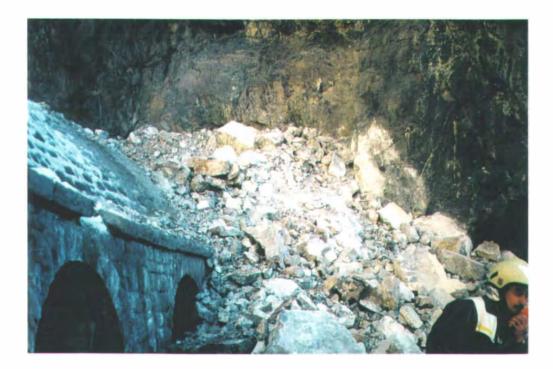
Am 22. November 1997 ereignete sich (am Samstag um 11:30 Uhr) im Hölltobel ein Felssturz mit ca. 800 m³ Material (Abb. 10), wobei die Hölltobelgalerie zerstört wurde. Zum Glück befand sich zu dieser Zeit niemand in der Galerie, Menschen kamen nicht zu Schaden. Es entstand lediglich Materialschaden und ein empfindliches Loch im Budget der Straßenverwaltung. Die baugeologische Beurteilung und Bearbeitung erfolgte durch das Büro BERTLE / Schruns.

Abb. 10: Felssturz Hölltobeltunnel am 22.11.1997

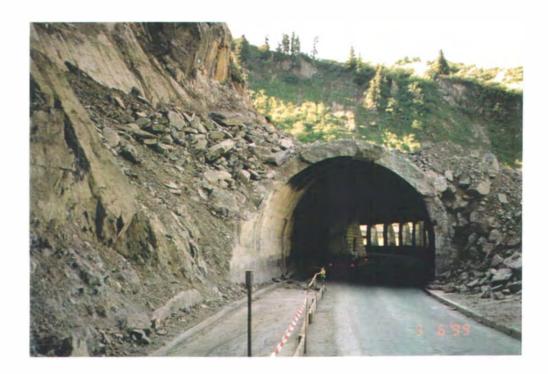
Am 2. Juli 1999 donnerten ca. 120 m³ Fels auf die Steinbruchgalerie unmittelbar südlich vom Steinbruchtunnel (Abb. 11).

Abb. 11: Felssturz Steinbruchtunnel am 2.7.1999

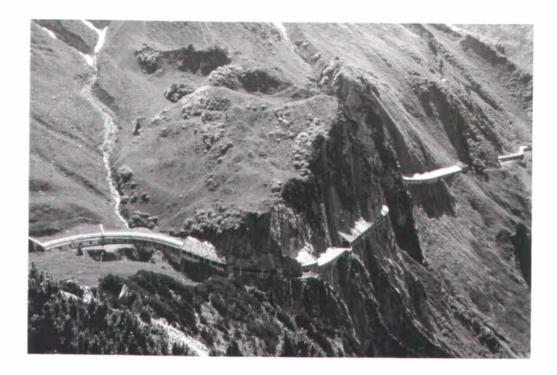
Abb. 13: Bereich Flexentor und Weiße Galerie im Arlbergkalk

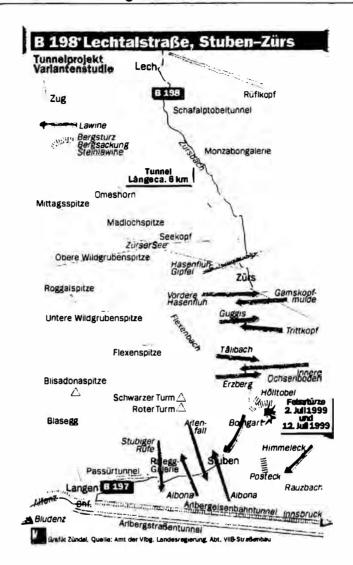
Abb. 14: Tunnelprojekt Variantenstudie

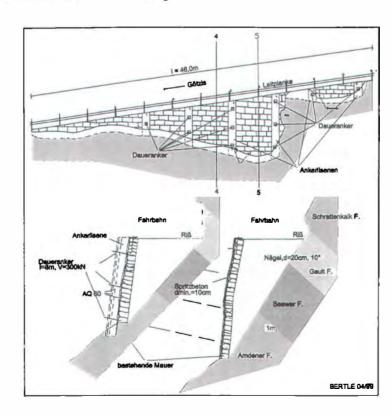
Im Abschnitt Fuchsfalle (Abb. 2) quert die Straße auf einer hinterfüllten, 9 m hohen Bruchsteinmauer, die mit handgeschmiedeten Zugstangen in die Felswand zurückgehängt wurde, das kleine Gewölbe von Meschach der Helvetischen Säntisdecke. An der Grenze der liegenden Amdener Mergel zum Seewerkalk und Gault-Grünsandstein des überkippten Liegendschenkels treten ganzjährig Sickerwässer aus, die die Amdener Mergel der Maueraufstandsfläche im Steilhang aufweichen und jahreszeitlich den Aufbau von Wasserüberdrücken in der Mauerhinterfüllung verursachen. Dadurch - und durch die Überlastung durch die angewachsenen Achslasten – wurden die Mauer zunehmend ausgedrückt und in der Fahrbahndecke Absetzrisse geöffnet.

Abb. 2: Sanierungsschema der Stützmauer Fuchsfalle/ Meschacherstraße

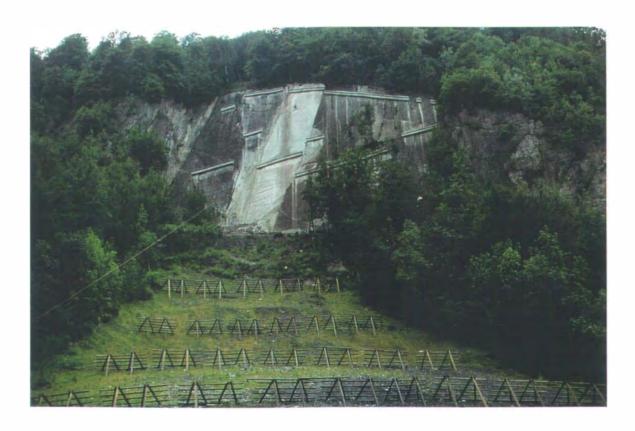
Neben der Ausbruchsnische mussten beidseits labile, lokal bis zu 3 m abgesackte und durch klaffende Fugen aus dem Verband getrennte Schichtplatten im Ausmaß von ca. 12.000 m³ gesichert werden. Zur Ausführung gelangten (Abb. 4):

- 150 lfm Ankerbalken mit Steinschlagschutznase in 2 3 Reihen im Bereich der Schichtköpfe sowie an Querfugen mit 45 Stück Daueranker, 1 = 15 m, e = 4,20 m,
 32 mm, V = 280 kN
- 17.000 m³ Hangabtrag zur Schaffung einer Auffangmulde am Hangfuß mit straßenseitigem Schutzdamm, h = 4 m, m = 6.000 m³, davon 1/3 Steinschlichtung
- Lawinenwerke und Aufforstungen
- Ein 3-fach-Extensometer und 4 Ankerkraftmessdosen

Abb. 4: Ansicht der fertiggestellten Sicherung Felssturz Engelwand S 16

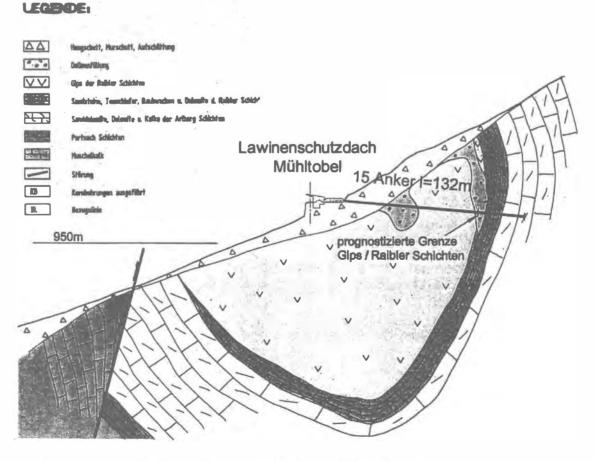
Abb. 6: Geologischer Profilschnitt Lawinendach Mühltobel Dalaas

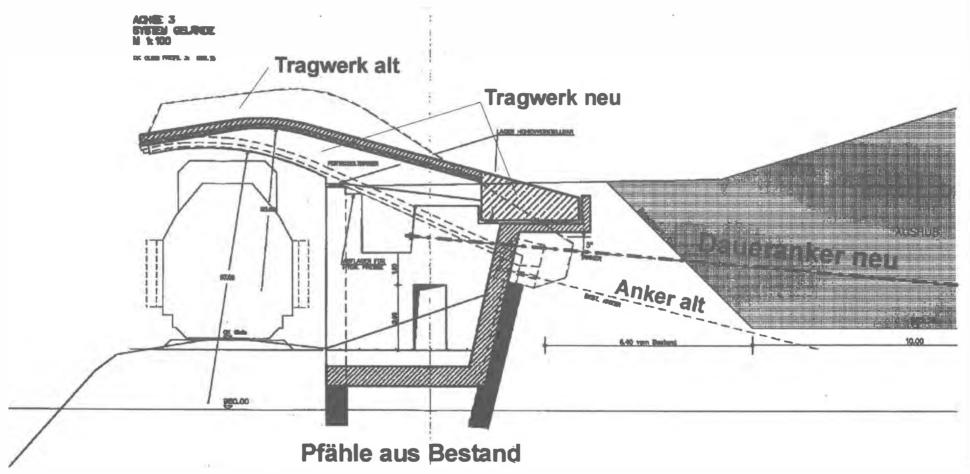
Abb. 7: Vertikalschnitt durch das Lawinendach Mühltobel

Im Zeitraum April 1996 – Oktober 1996 wurde der östliche Lawinendachabschnitt einschließlich Dachbrücke und beidseitigen Widerlagern abgetragen, neu errichtet und mit den 1995 versetzten 15 Stück 9-Litzen-Ankern à 0,62", St 1570/1770, l = 100 - 146 m, V = 1300 kN, Prüflast 1820 kN, Dehnung bis 780 mm, vorgespannt zurückgeankert. Insgesamt wurden 1100 m³ Ortbeton in beengtesten Platzverhältnissen bei laufendem Zugsverkehr verarbeitet.

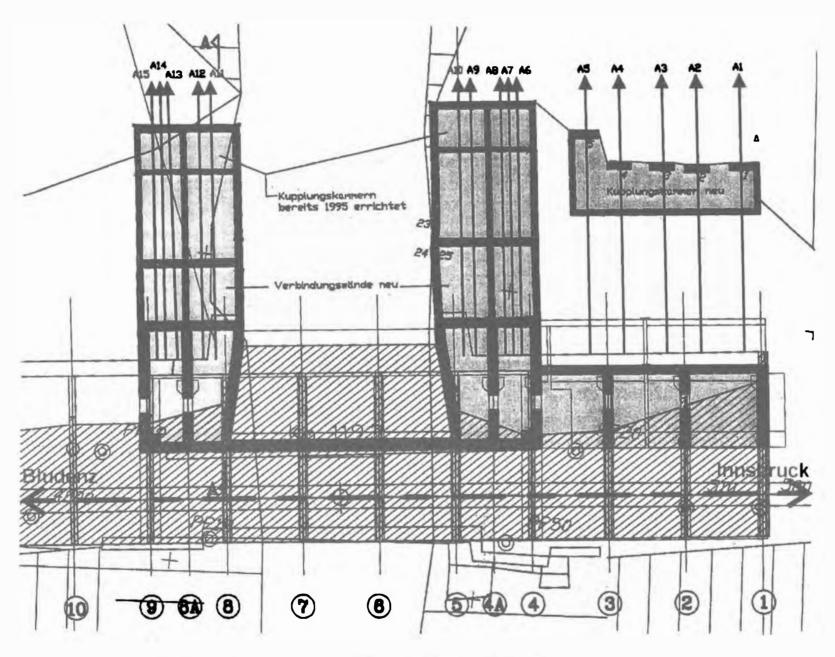
Abb. 8: Horizontalschnitt durch das Lawinendach Mühltobel

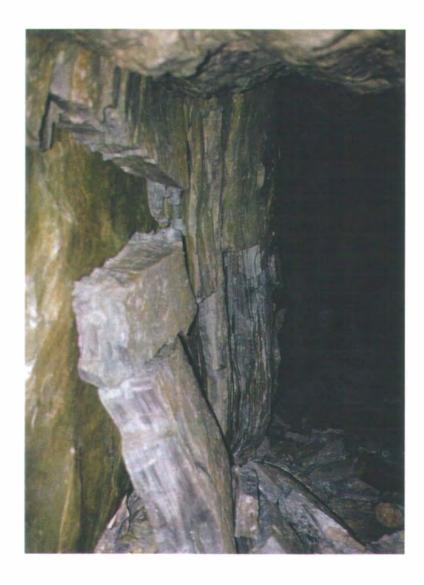
Unmittelbar östlich an das Mühltobel anschließend wurde von 1890 – 1959 Gips auf 2 Etagen obertägig und auf 2 Sohlen unter Tage bis 20 m hangseitig an die Gleisachse heranreichend abgebaut. Für den Abtransport des gewonnenen Gipses wurden ein Verladegleis und Verladerampen angelegt. Die Abbausohle 00 entspricht ± dem Gleisniveau, die untere Abbausohle liegt ± 11 m unter der Gleiskante. Die Gipsgewinnung erfolgte in parallelen Strecken von ca. 6 x 3 bis 5 m mit Pfeilern von 8 x 8 m. Der Anhydritanteil unterhalb des ca. 40 m mächtigen Gipshutes beträgt 20 – 70 %. Insgesamt wurden ca. 2 km Strecken aufgefahren. Der Abbau hatte ständig mit Einbrüchen und Einschwemmungen von Dolinenfüllungen und Karstschläuchen zu kämpfen. Seit 1959 stehen die Hohlräume ungesichert. Sie brechen allerdings in den letzten 3 Jahren beschleunigt ein, sodass derzeit nur noch die halbe Streckenlänge zugänglich ist (Abb. 9).

Abb. 9: Pfeilerzusammen-Bruch im untertägigen Gips-Anhydritabbau Dalaas

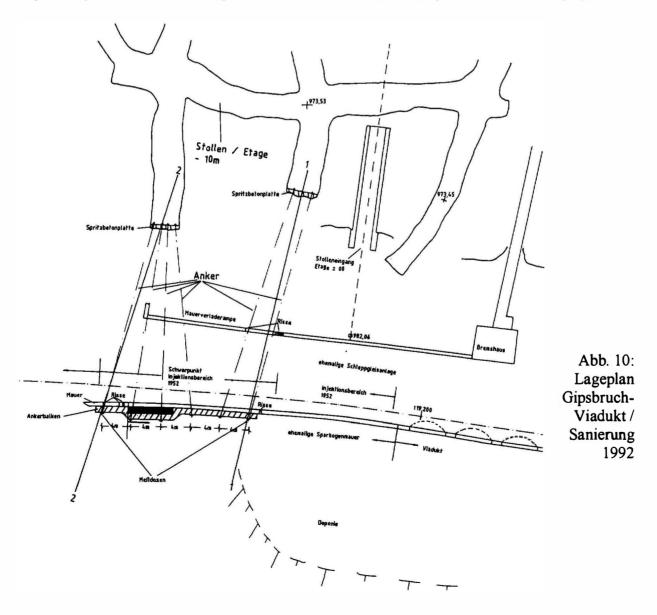
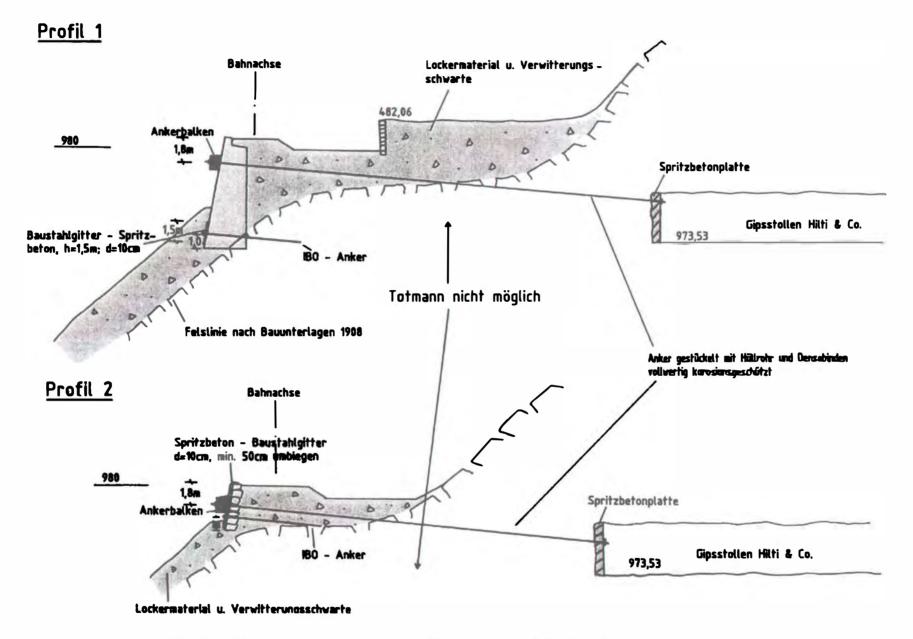
- Unterfangung des Bahnkörpers mit einem Rost aus horizontalen Injektionsbohrpfählen zur Überbrückung der Dolinentrichter und zur Verminderung der Bodenpressung
- Verstärkung der zerfallenden Stützmauer durch Aufbringen einer genagelten Baustahlgitter-Spritzbetonschale, d = 10 cm, auf die gesäuberte Mauer und mit einem Stahlbeton-Ankerbalken
- Rückankerung der Mauer bzw. des Ankerbalkens mittels 28 34 m langen, in Zielbohrungen versetzten Dauerankern, Ø 36 mm, V = 275 kN, bis in die Ortsbrust der zwei gleisnächsten Abbaustrecken des Gipsbergbaues, auf die gitterarmierte Spritzbetonplatten als Gegenplatten aufgebracht wurden (Abb. 10 und 11)
- Neuverfugung des Bogenviadukts mit Spritzbeton und anschließender Sandstrahlung

Abb. 11: Schnitte durch das Gipsbruch-Viadukt / Sanierung 1992

Diese Sanierung wurde 1992 ausgeführt. 1999 wurden erhebliche Zunahmen der Ankerspannungen sowie die Öffnung von neuen Rissen in der talseitigen Stützmauer festgestellt.

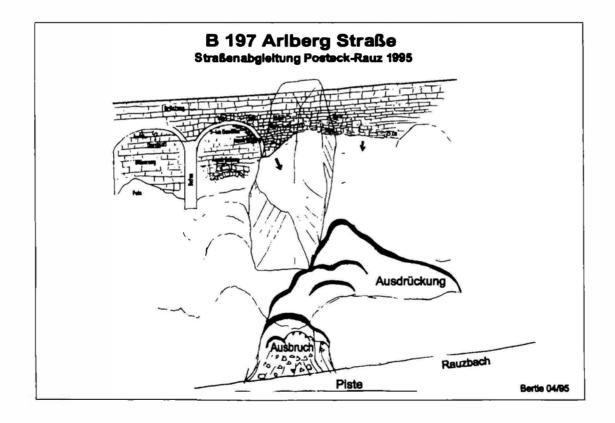
Ende März 1995 wurden erstmals vom Straßenerhaltungsdienst leichte Setzungen in der Straßenfahrbahn festgestellt. Am 6.4.1995 betrug die Setzung bereits 10 cm. Sie nahm am 7. April um 5 cm zu. Am 8. April 1995 wurde der Geologe beauftragt, eine Begutachtung durchzuführen und verantwortlich über die Befahrbarkeit oder Sperre dieser Hauptzufahrt zu den Schizentren Zürs – Lech – St. Christoph in der Hauptsaison eine Woche vor Ostern zu entscheiden. Bis 10. April wurden stündliche, später ¼-stündliche Messkontrollen durchgeführt, die schließlich Setzungen bis 8 cm pro Tag und Fußausdrückungen am Mauerfuß um 60 cm sowie Felsabgleitungen auf die Piste am Hangfuß ergaben (Abb. 12 und 13).

Abb. 12: Hanggleitung B 197 Posteck - Rauz

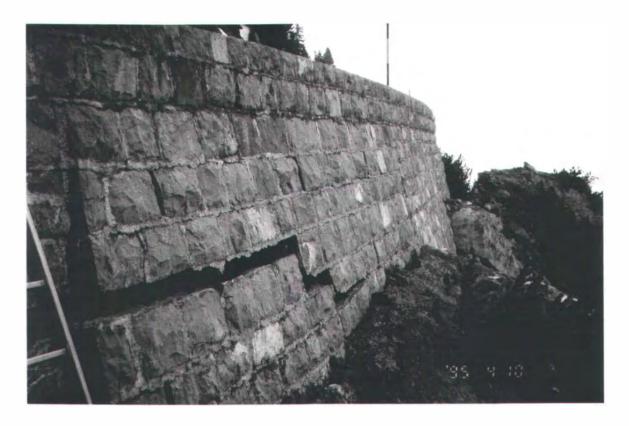
Abb. 13: Auflösung der Stützmauer Posteck – Rauz der B 197

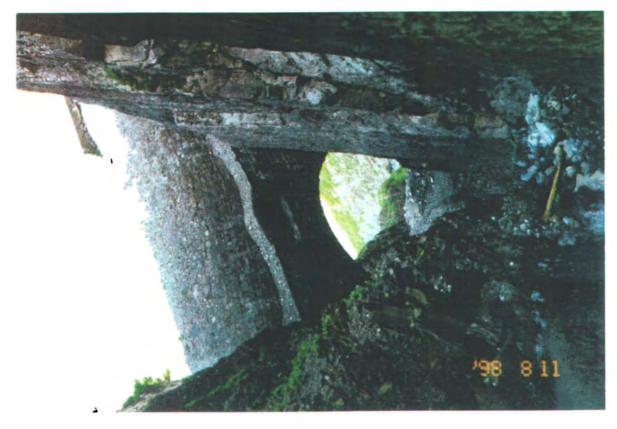
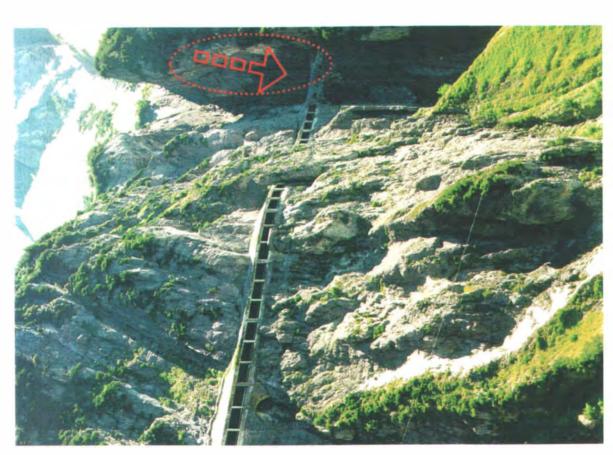
Abb. 14: Ansichten des Hölltobeltunnels B 198

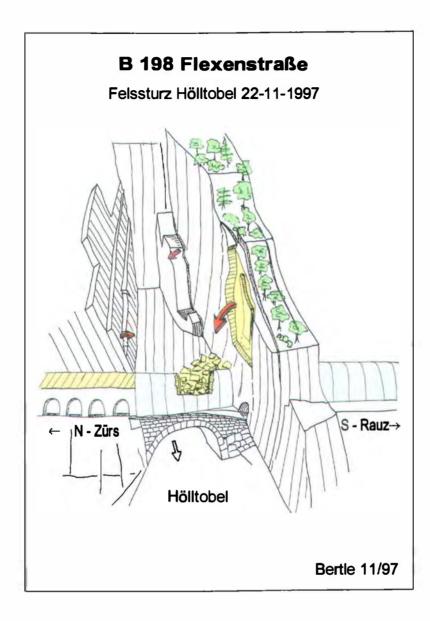
Die Ausbruchsstelle in den mit 70° - 85° in den Tobeleinschnitt einfallend geschichteten Kalken und Rauhwacken der Arlbergformation wird durch ausgeprägte Kluftflächen und Scherfugen begrenzt. Ihre Absicherung erforderte den Sprengabtrag von zusätzlich 200 m³ Felsplatten und eine Flächenvernetzung sowie lokale Vernagelungen mit SN-Ankern. Diese Sofortsicherung konnte innerhalb von 4 Tagen abgeschlossen werden. Anschließend wurde das Gewölbe in Baustahlgitter-Spritzbetonbauweise wieder geschlossen und zusätzlich auf Vorschlag des Geologen beidseitig Kämpferüberhöhungen ausgeführt, zwischen denen eine Splittschüttung als Aufpralldämpfung für evtl. Nachstürze aufgebracht wurde. Die Sofortsicherung konnte termingerecht im Durchlaufbetrieb bis 15.12.1999 hergestellt werden.

Abb. 15: Felssturz Hölltobel 1997

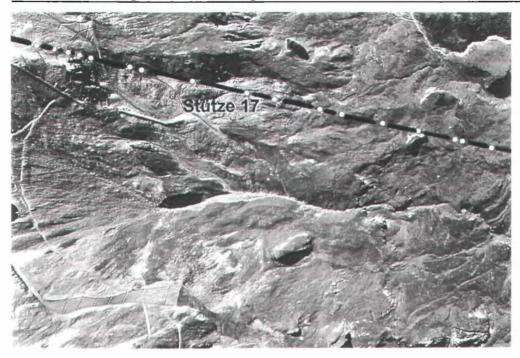
Die Gampenbahn wurde ohne Kenntnis der Untergrundsituation zwischen den Stützen 16 und 21 in einer aktiven Großhangbewegung, in mehreren anderen Trassenabschnitten in Kriechhängen angelegt (Abb. 16).

Abb. 16: Trasse und Hangbewegung Gampenbahn Ischgl

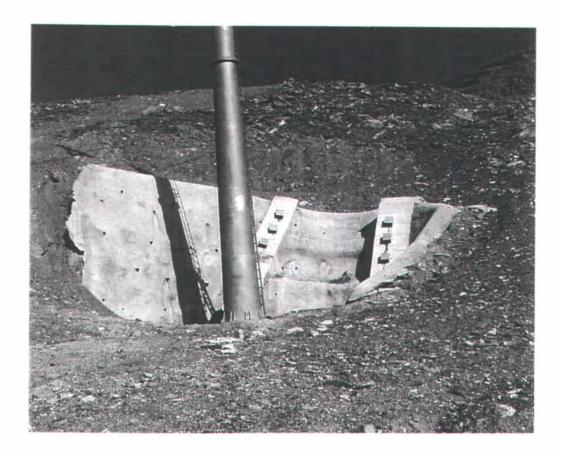
Seit der Neuerrichtung wird diese Schutzschale wie die der anderen Stützen wieder schadlos von der Gleitmasse umflossen. Die geodätische Kontrolle der Stützen 19 und 20 zeigte in den letzten 3 Jahren deutliche Verschiebungen der Stützen in vertikaler und in Achsrichtung der Bahn, ohne dass Erhöhungen der Ankerspannungen und Schäden an den Schutzschalen sowie an den Fundamenten aufgetreten sind. Dies weist darauf hin, dass – wahrscheinlich an einer eisgefüllten Fuge – im tieferen Felsuntergrund unterhalb der Reichweite der Anker ebenfalls während der Tauperiode Bewegungen stattfinden. Diese haben bisher die Betriebssicherheit der Anlage nicht beeinflusst.

Abb. 17: Gründung und Sicherung der Stütze 17 der Gampenbahn 1997

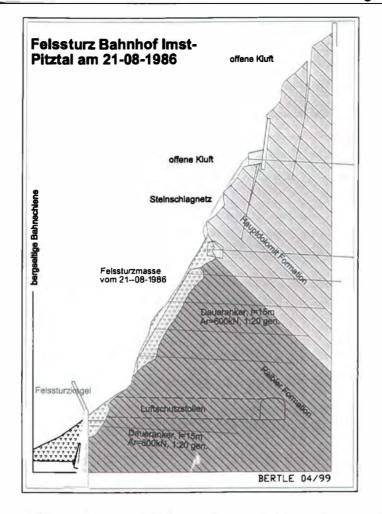
Abb. 18: Profilschnitt Felssturz Bahnhof Imst 1986

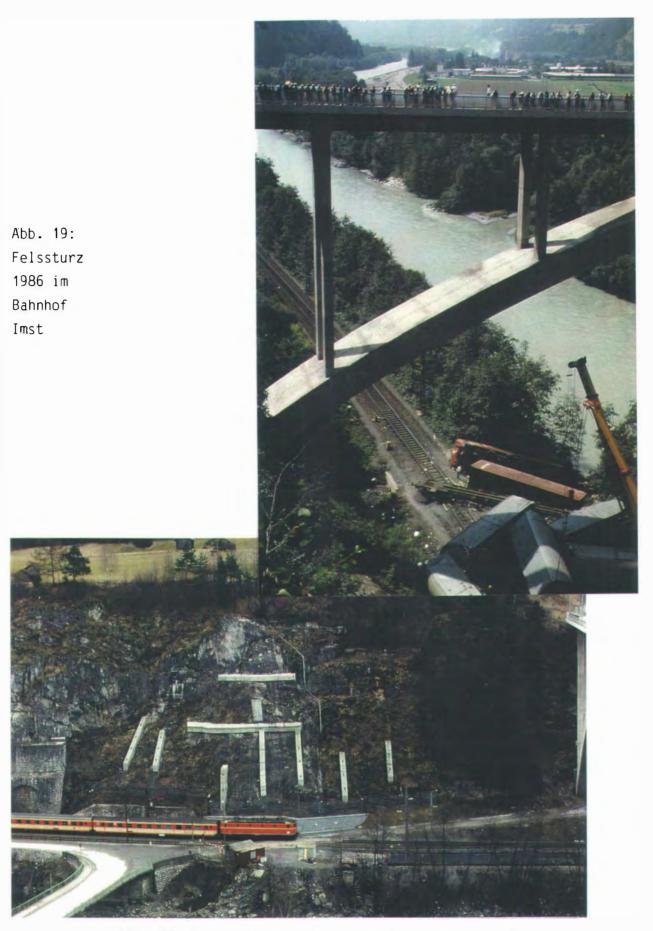
Abb. 20: Ansicht des Felssturzbereiches nach der Sanierung

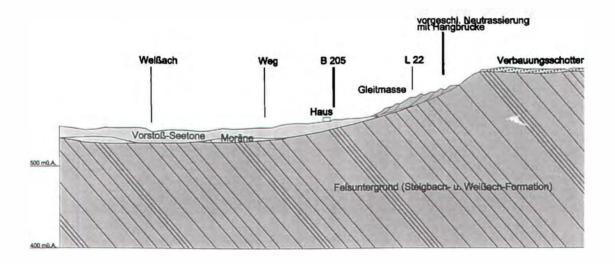
Abb. 21: Geologischer Profilschnitt L 22 Riefensbergerstraße

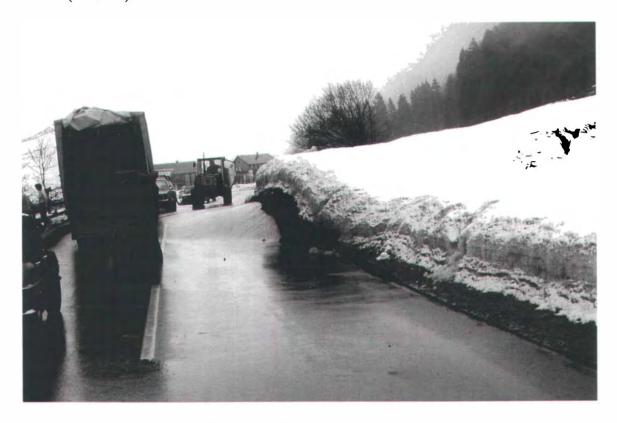
Abb. 22: Grundbruchsaufwölbung B 202 Hittisauerstraße / L 22 Riefensbergerstraße

Diese Grundbrüche erforderten die Sperre der Straße, die Evakuierung der talseitig der Straße liegenden Wohnhäuser und das Leerpumpen der Treibstofftanks einer hier liegenden Tankstelle durch den Geologen. Die von ihm angeordnete Öffnung von bis zu 5 m tiefen Druckentlastungsschlitzen hangseitig der Straße brachte die Ausbreitung der Grundbrüche, die offensichtlich durchwegs auf die oberste, wassergesättigte Schwarte beschränkt waren, zum Stillstand. Die Gesamtbewegung umfasste schließlich 1,5 ha Gleitmasse und 2 ha Grundbruchsfläche mit insgesamt 70.000 m³ bewegter Masse.

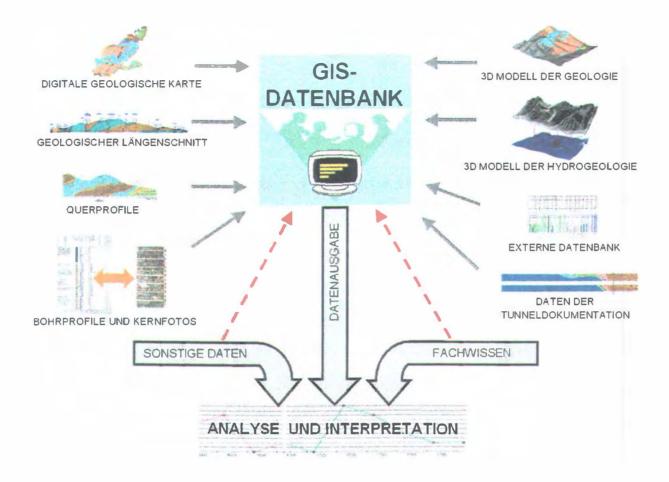
Abb. 1: Funktionsweise der Geodatenbank im Überblick

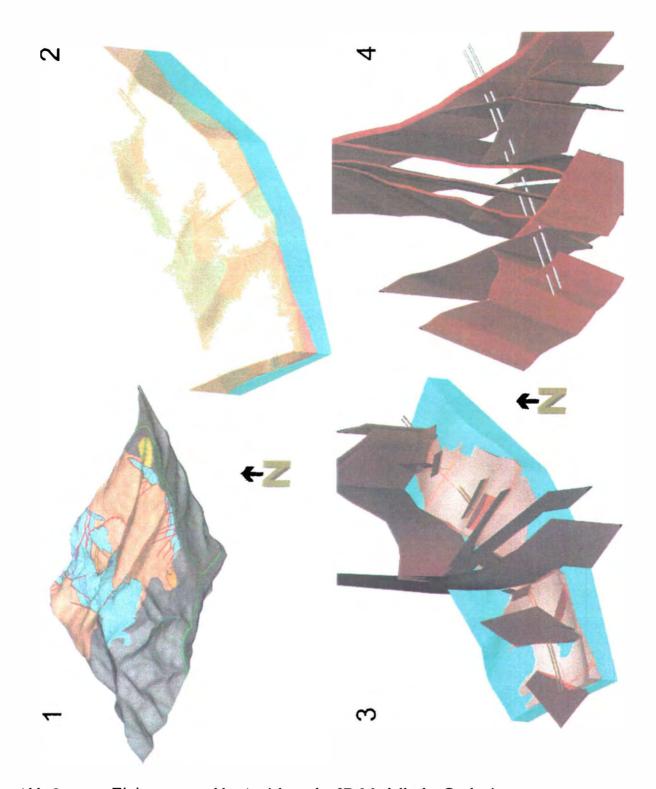
Abb. 2: Einige ausgewählte Ansichten des 3D-Modells der Geologie

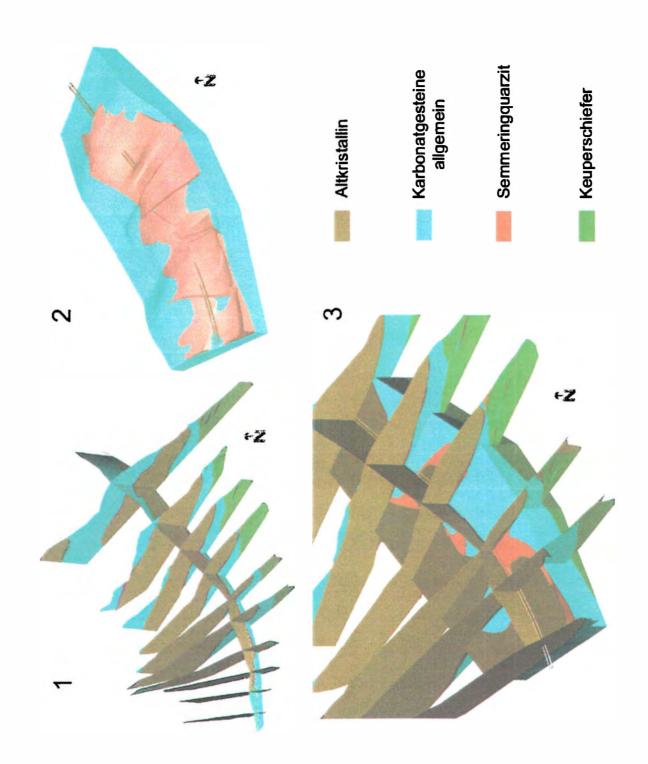
Abb. 3: Ansichten des 3D-Modells; Profilschnitte und "Horizontalschnitt"

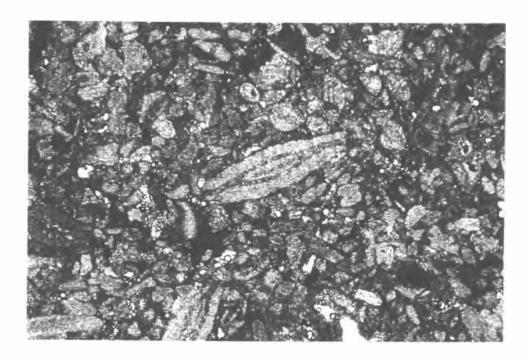
Abb.4: Crystallised limestone, Hysarkoy Fm. Nummulitenkalk

Die angewitterte Gesteinsoberfläche des <u>crystallised limestone</u> (Abb.4) ist hellgrau, während die frische Oberfläche weiss ist. Der massig ausgebildete Kalk beinhaltet zentimeter- bis dezimetergroße Quarzlinsen (siehe Abb.5). An Klüften weist das Gestein eine rötliche Farbe auf. Im Gelände zeichnet sich dieses Material durch höhere Festigkeit aus.

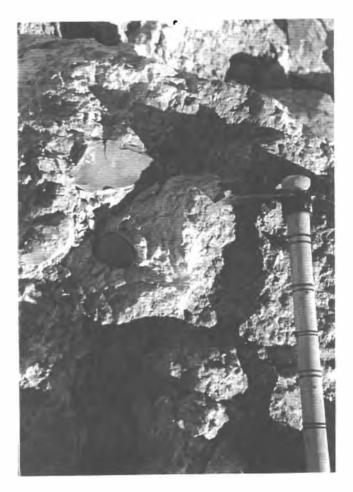
Abb.5: Crystallised limestone mit Quarzlinsen
