# MITTEILUNGEN

Nutzbare Gesteine von Niederösterreich und Burgenland

### **“JUNGE” KALKE, SANDSTEINE UND KONGLOMERATE - NEOGEN**

Wien 2005

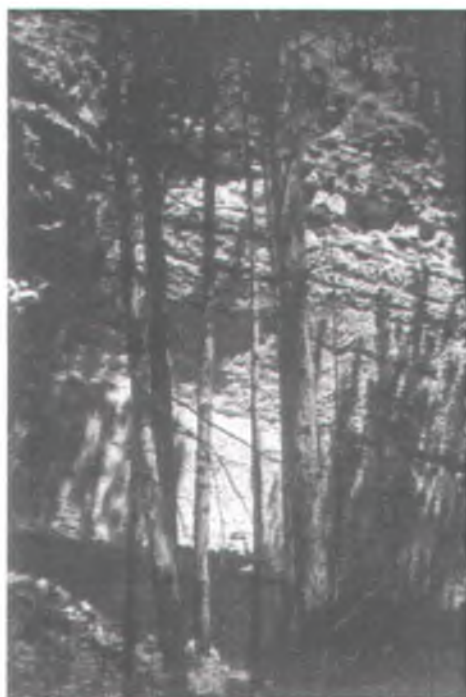
Abb. 8: Links: Stillgelegter, verwachsener Steinbruch am Nordhang des Piestingtales bei Wöllersdorf (Nähe Höllturmhöhle). Rechts: Dünnschliff (Länge des Bildausschnittes ca. 5 mm) mit Bruchstücken von Kalkrotalgen (Corallinaceen) und Foraminiferen (*Borelis* sp.).

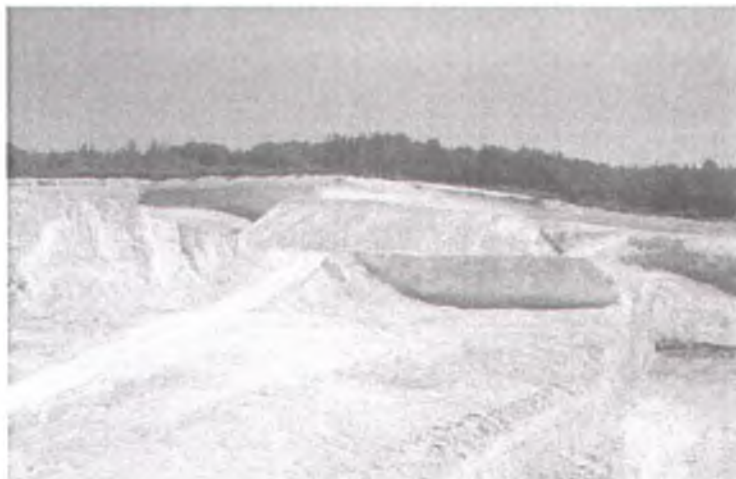
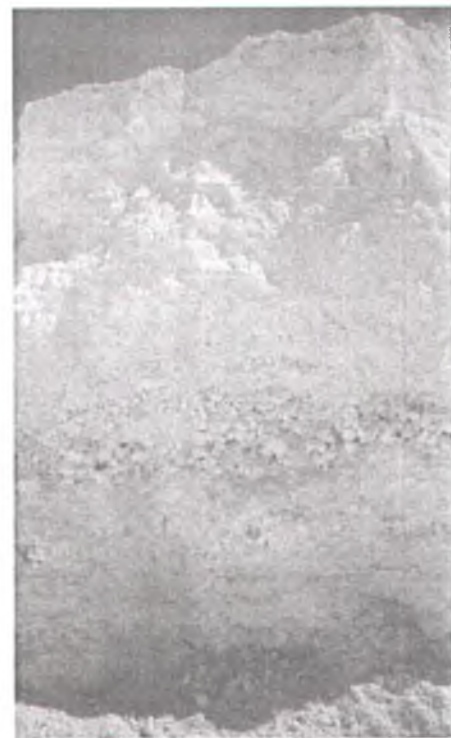
Abb. 16: Links: Kreidegewinnung im Steinbruch Müllendorf. Rechts: Detailaufnahme des Kreideprofiles mit grobkörnigem Transgressionskonglomerat.

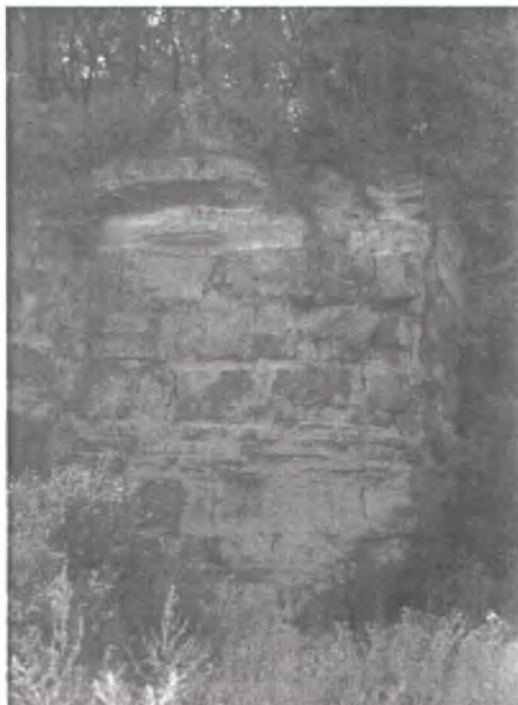
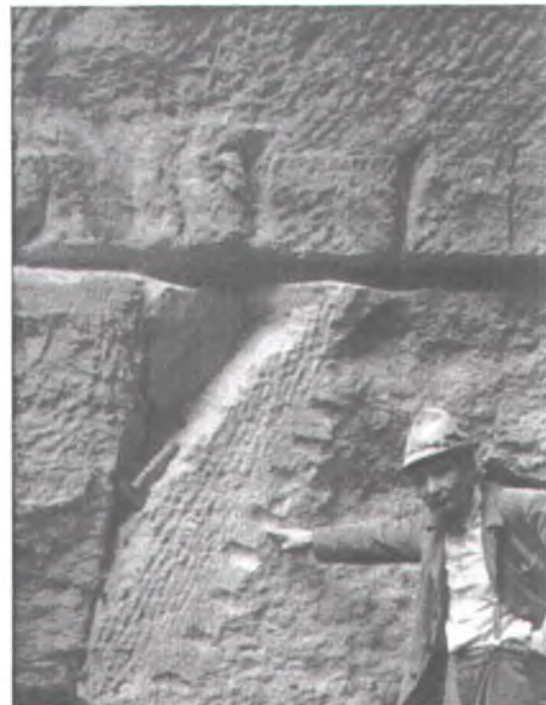
Abb. 24: Links: Aufgelassener Steinbruch bei Winden am Neusiedlersee (1993). Derzeit wird der Steinbruch als Bauschuttdeponie von der Gemeinde Winden genutzt. Rechts: Steinmetzmeister Friedrich OPFERKUH (Mannersdorf/Lg.) weist auf Schrämm Spuren und Keiltaschen im links dargestellten Steinbruch hin.

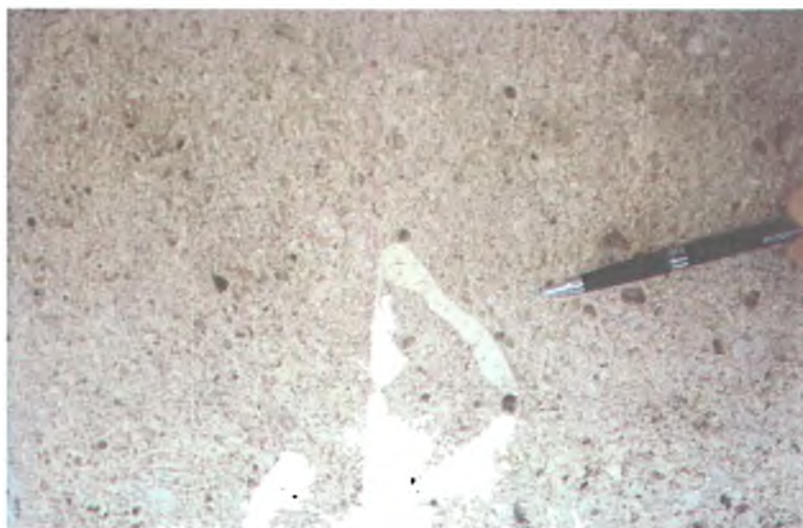
Abb. 27: Feinkörniges Bad Fischauer Konglomerat mit Seeigelquerschnitt (*Clypeaster* sp.) in der Bausubstanz des Wiener Neustädter Domes.

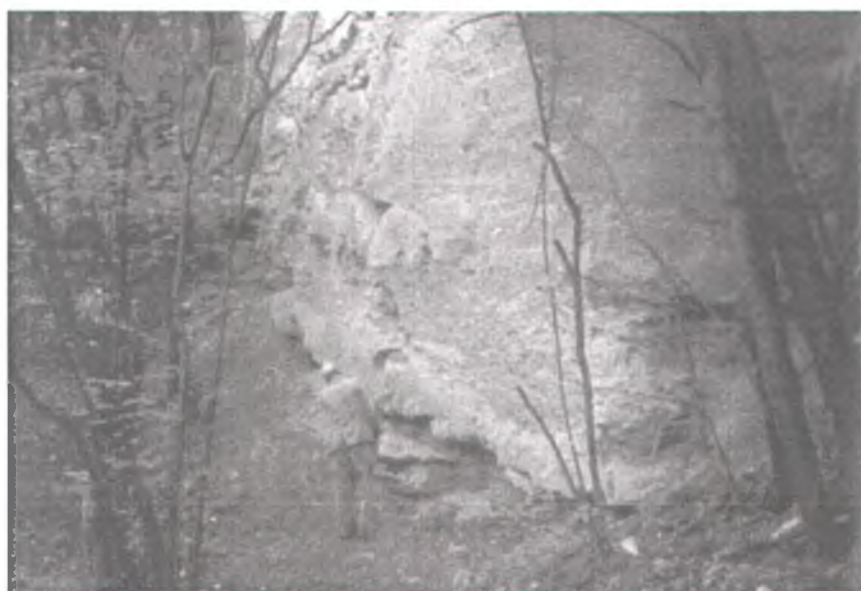
Abb. 52: Schrämmwand im alten Steinbruch von Edelstal. Deutlich erkennbar sind die einzelnen Lagen des genutzten fest zementierten Sandsteines.

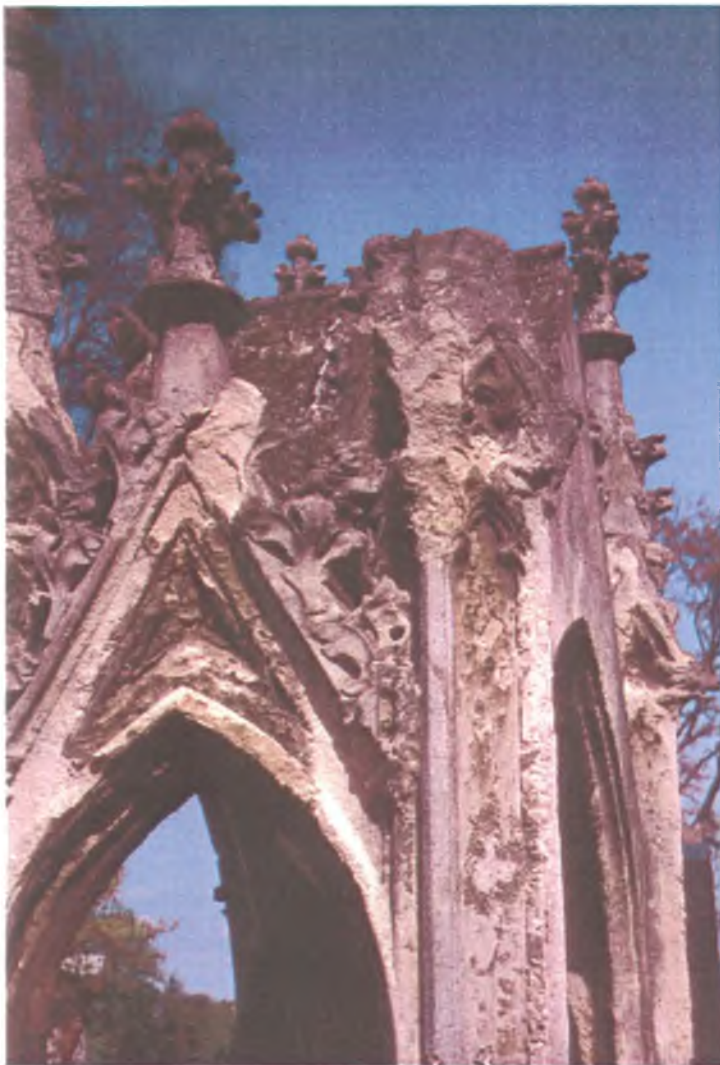
Abb. 1: Ein häufig zu beobachtender Zustand bei neogenen Kalksandsteinen sind Fehlstellen, Krustenbildung, Verschmutzung, Risse, etc. (neugotische Gruftanlage aus St. Margarethener Kalksandstein am Wiener Zentralfriedhof).

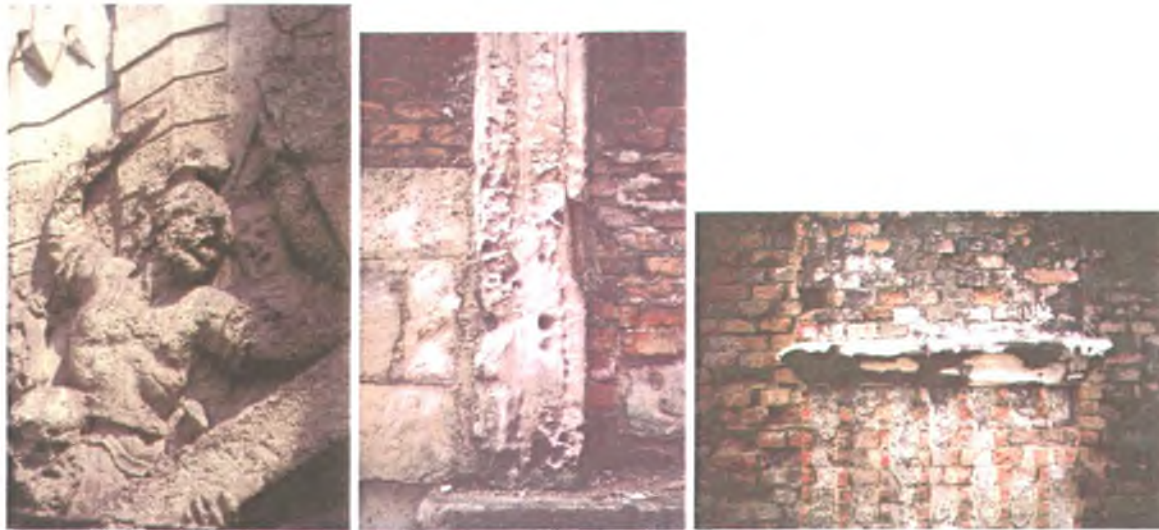
Abb. 6: Links: Kreuzwegstation von Stift Zwettl aus Zogelsdorfer Kalksandstein mit charakteristisch „pockennarbiger“ Oberfläche, hervorgerufen durch Salzsprennung.

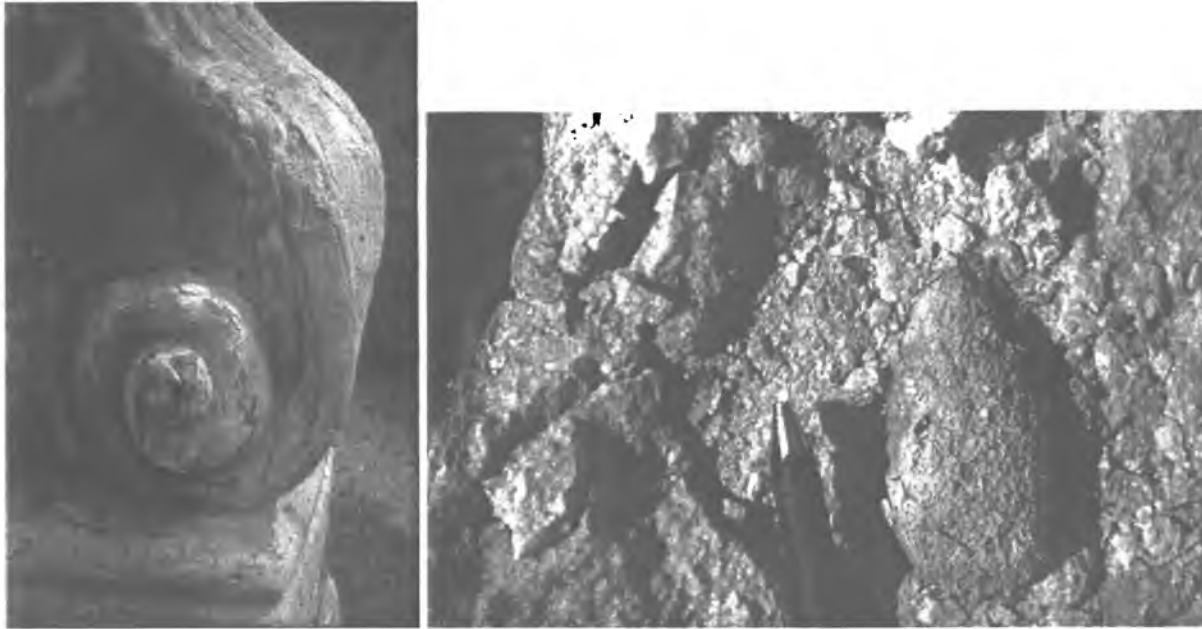
Abb. 7: Links: Barocke Volute (Gloggnitz/NÖ) aus Kalksandstein von Au am Leithagebirge mit Zementmörtelinkrustierungen durch Frostsprengung zerstört.

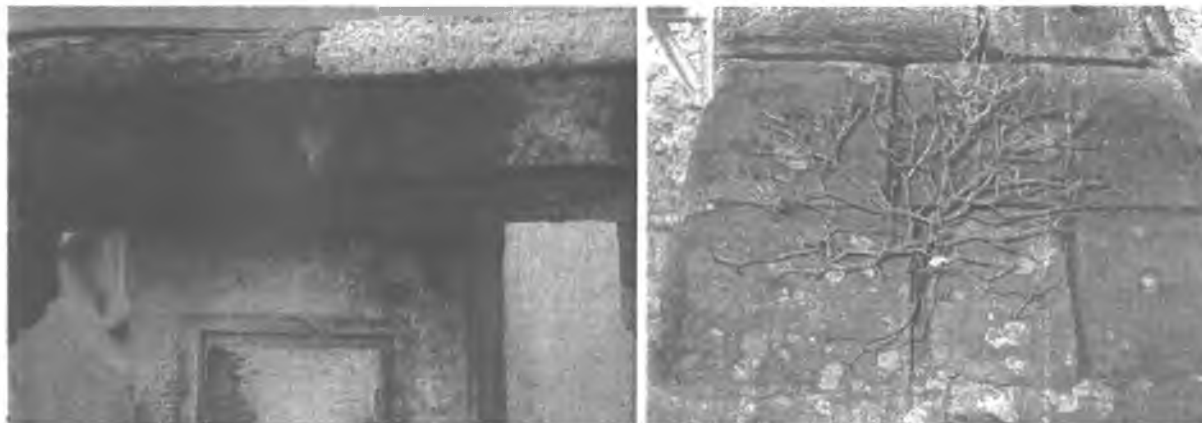
Abb. 8: Links: Balustrade (Mariensäule Wiener Neustadt, Hauptplatz) mit biogenem Bewuchs (Moose, Algen, etc.) an der Unterseite als Hinweis für gutes Wasserrückhaltevermögen im Stein.

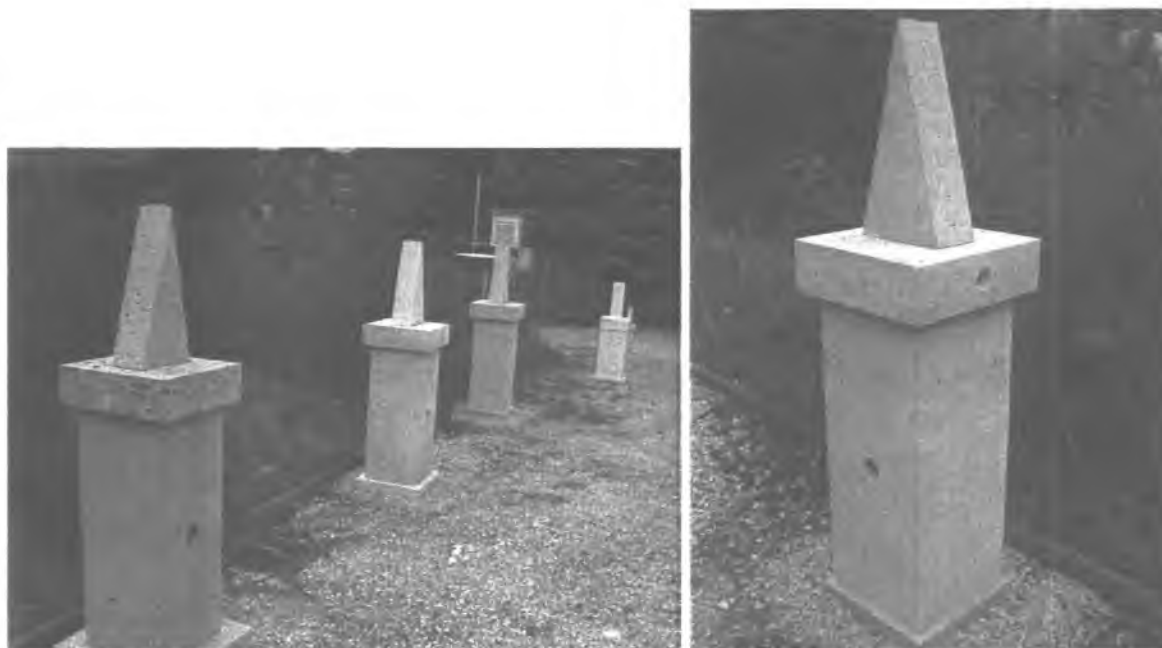
Abb. 9: Freiluftlangzeitverwitterungsversuche auf dem Gelände der Kartause Mauerbach (Bundesdenkmalamt).

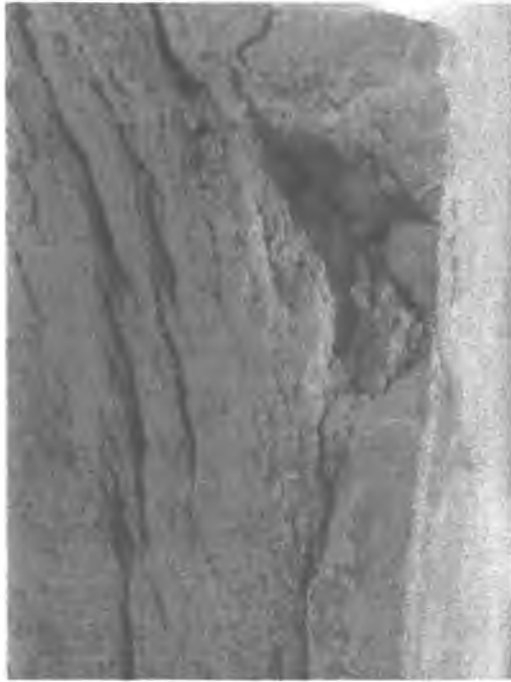
**Abb 1: Schalenbildung bei Stotzinger Kalksandstein, Attika der Getreidebörse in der Taborstraße, Wien, Querschnitt durch den Stein, ca. Hälfte der Originalgröße**

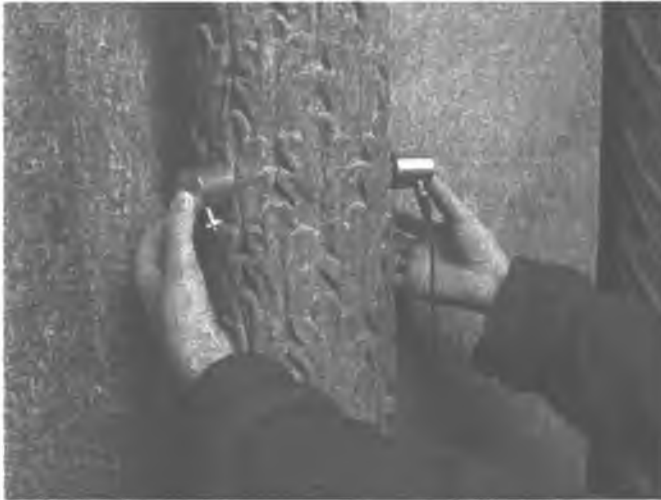
Abb.3: Ultraschallmessungen bei Nachsorgemessungen an romanischen Säulen des Riesentors aus Breitenbrunner Kalksandstein
