# HEDWIG

## Erhebung von Messdaten zur Wirkungsabschätzung von begrünten Gebäuden

## Poster-Booklet

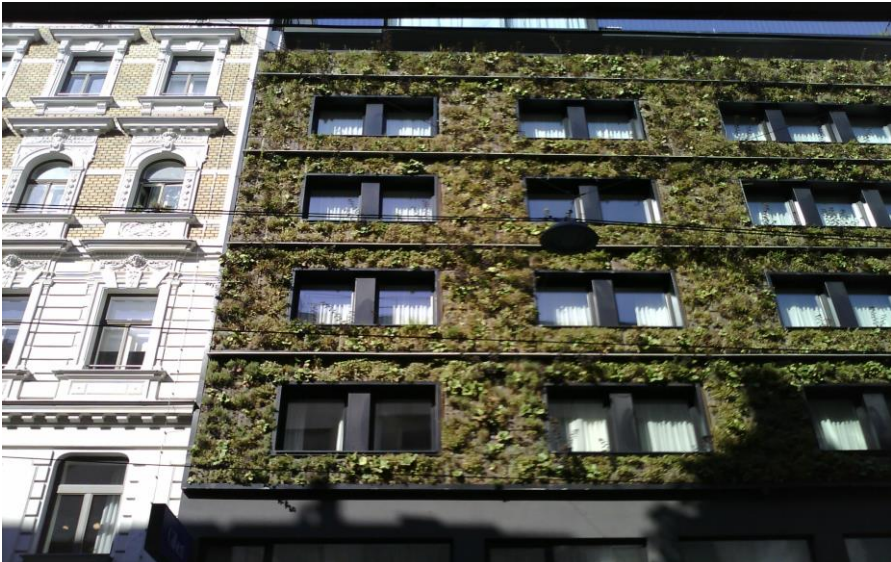
Abbildung 2: Ausschnitt von Living Wall und Fassadenelemente, 12.08.2024, 09:58 | Ø 27,9 °C Lufttemperatur °
