Forschungsprojekt:

# „Gehölzstrukturen an Dämmen und Deichen“

Florin Florineth; Walter Lammeranner; Harald Meixner

Institut für Ingenieurbiologie und Landschaftsbau  
Universität für Bodenkultur Wien

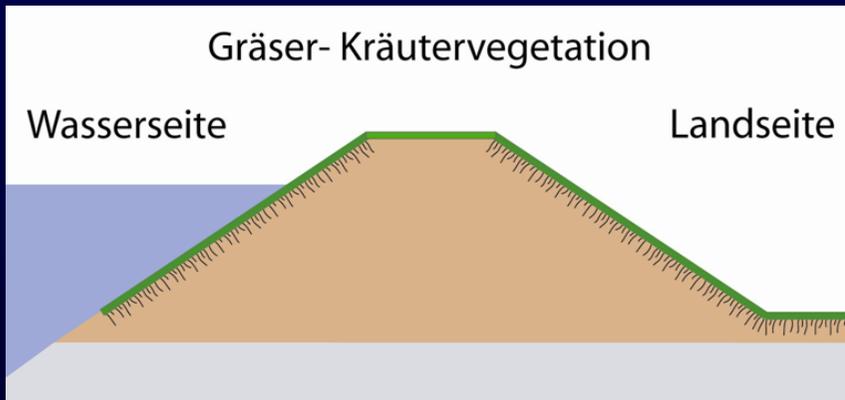
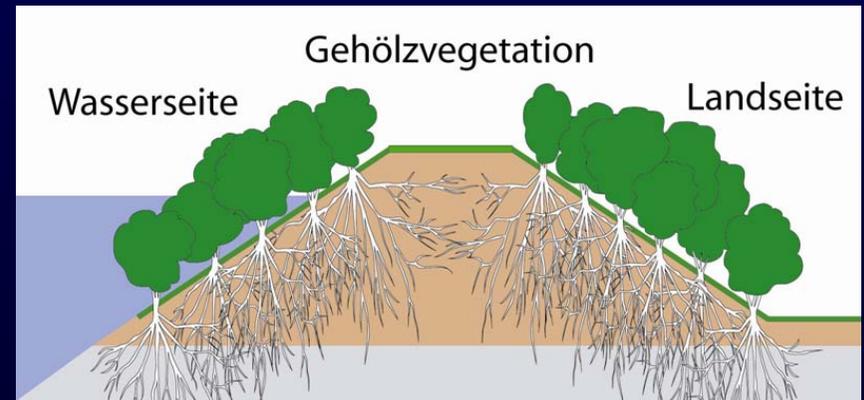
# Naturmaßstäblicher Modellversuch:

- ➔ 1:1 Dammmodelle
- ➔ Durchsickerungsversuche
- ➔ Überströmungsversuche

Dämmen  
mit dichten, elastischen  
Gehölzstrukturen

Dämmen  
mit Gräser-  
Kräutervegetation

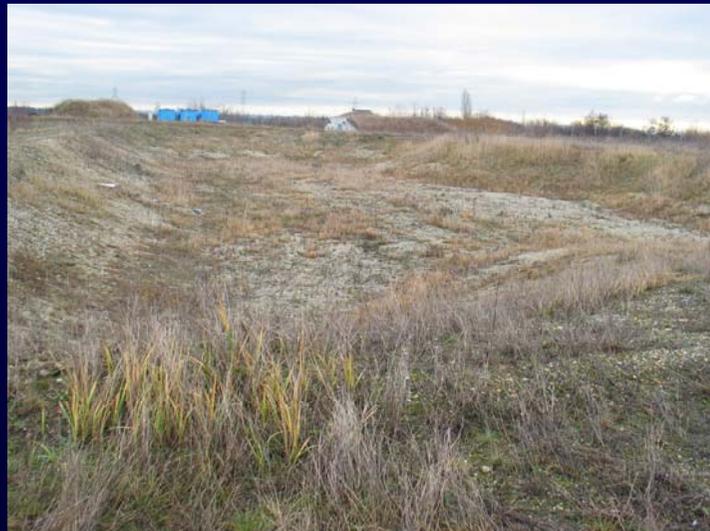
## Versuchsanlage:

- ➔ Standort: Sickerbecken II der Versickerungsanlage Stallingerfeld, Betriebsgesellschaft Marchfeldkanal
- ➔ Dauer: 3 Jahre, auf Widerruf bis Ende 2017
- ➔ Ausführung: Land NÖ Abteilung Wasserbau, Bauhof Plosdorf

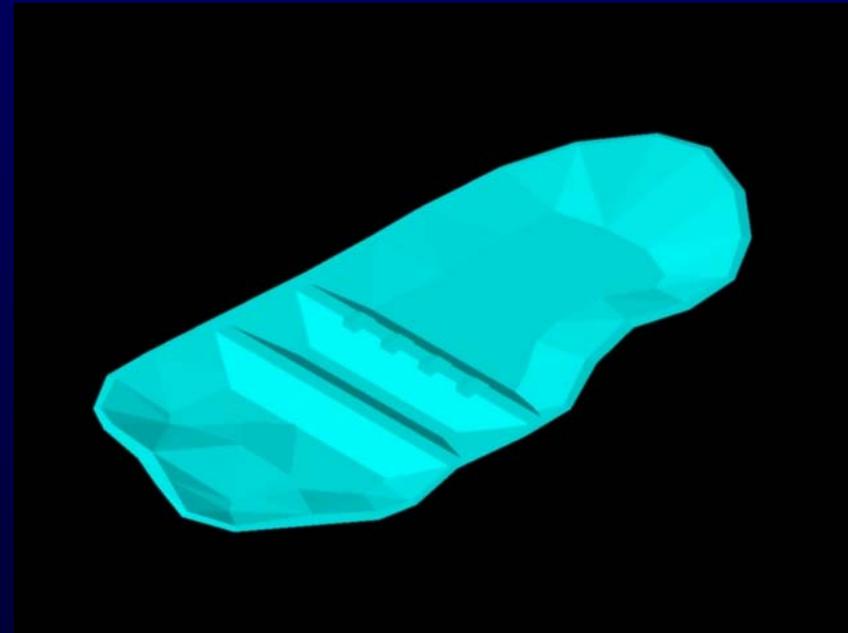
## Versuchsanlage:

- ➔ 2 Dämme mit Staubecken in der Mitte
- ➔ 1 „Durchsickerungsdamm“
- ➔ 1 „Überströmungsdamm“
- ➔ Versuchsanlage abgestimmt mit dem Institut für Erd- und Grundbau (Prof. Brandl)

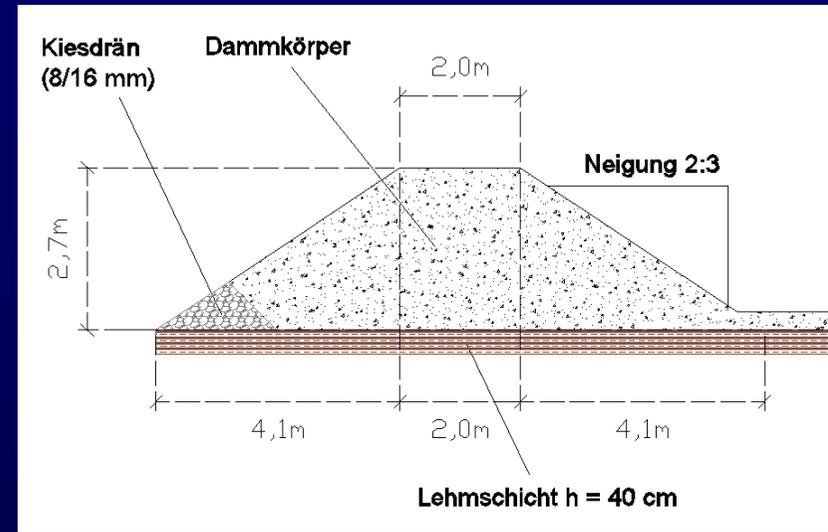
## Versuchsanlage:

- ➔ Länge: Sohle ~ 25 m; Krone ~ 40 m
- ➔ Breite: Sohle 10 m; Krone 2 m
- ➔ Höhe: 2,7 m
- ➔ Böschungsneigung: 2:3
- ➔ Kubatur: ~ 1.400 m<sup>3</sup>
- ➔ Fassungsvermögen des Staubeckens: ~ 700 m<sup>3</sup>
- ➔ Überströmbereiche 1 m breit, max. 150 l/s\*m
- ➔ 2 Kiesdrains (8/16 mm) auf landseitigen Böschungen
- ➔ 1 Ablassrohr
- ➔ 2 Sickerwassersammler

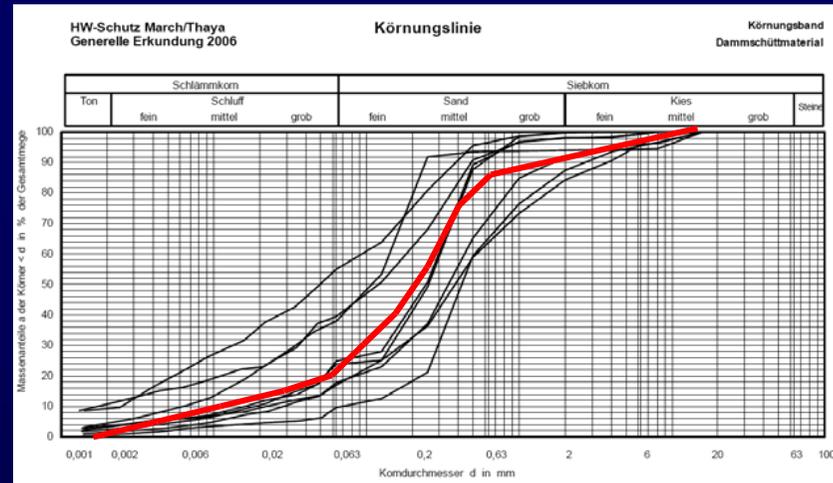
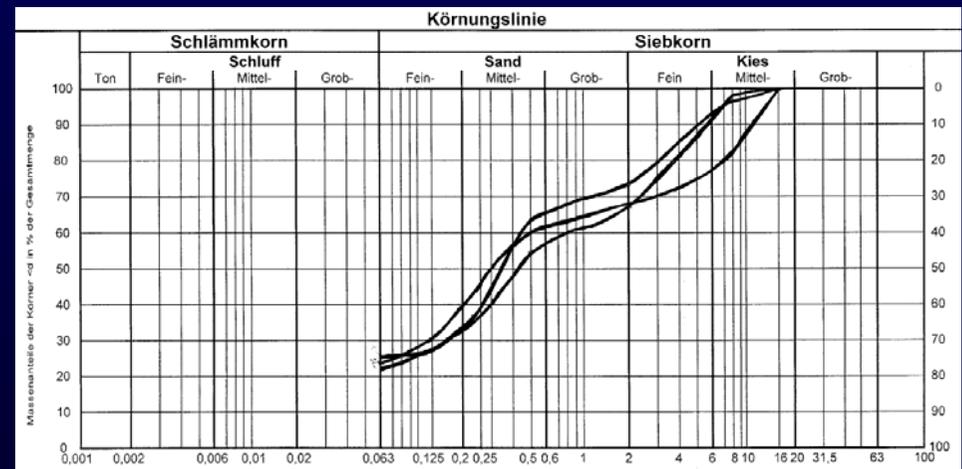
# Versuchsanlage:

➔ Korngrößenverteilung

25% Ton und Schluff

45% Sand

30% Kies

➔ Verdichtung

97% der Proctordichte

➔ Untergrundabdichtung mit

Lehmschicht

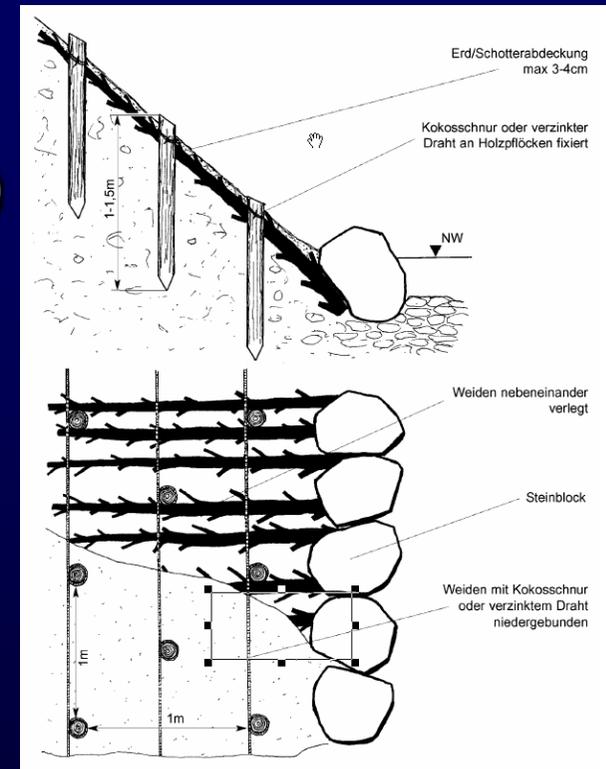
# Versuchsanlage:

- ➔ Gräser – Kräuter Saat
- ➔ Weidensteckholzpflanzungen (*Salix purpurea*)
- ➔ Weidenspreitlagen (*Salix purpurea*)
- ➔ Faschinen

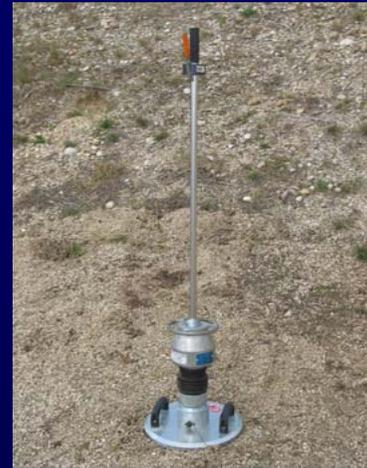
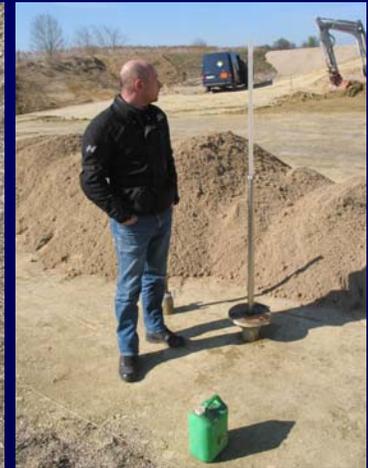
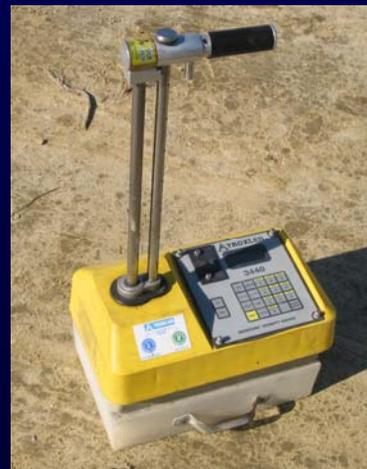
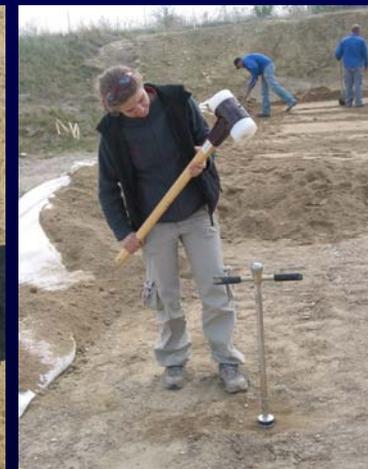
# Versuchsanlage: Geotechnische Begleituntersuchungen

- ➔ Dynamische Lastplatte
- ➔ Isotopensonde
- ➔ Feld Standrohr
- ➔ Stechzylinderentnahmen
- ➔ Siebanalysen mittels Siebmaschine
- ➔ Schlämmanalysen mittels Aräometer

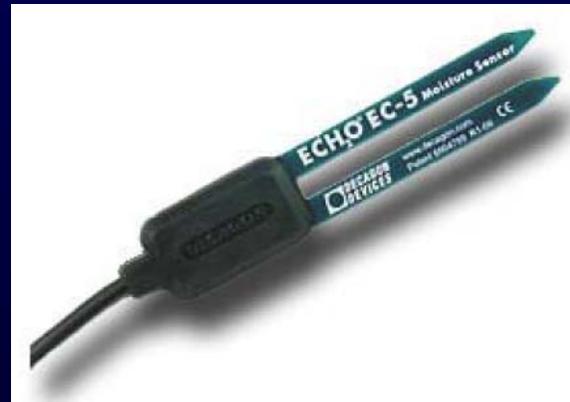
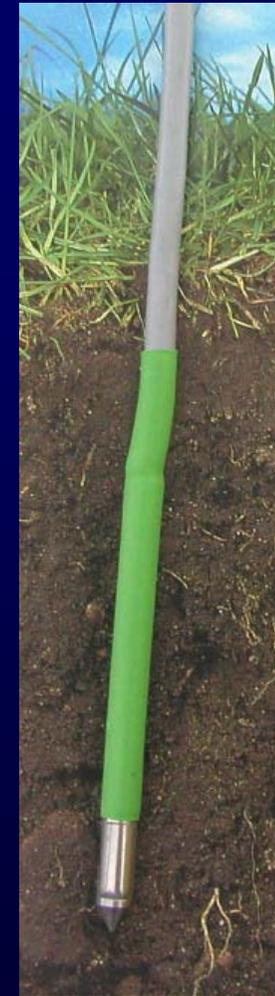
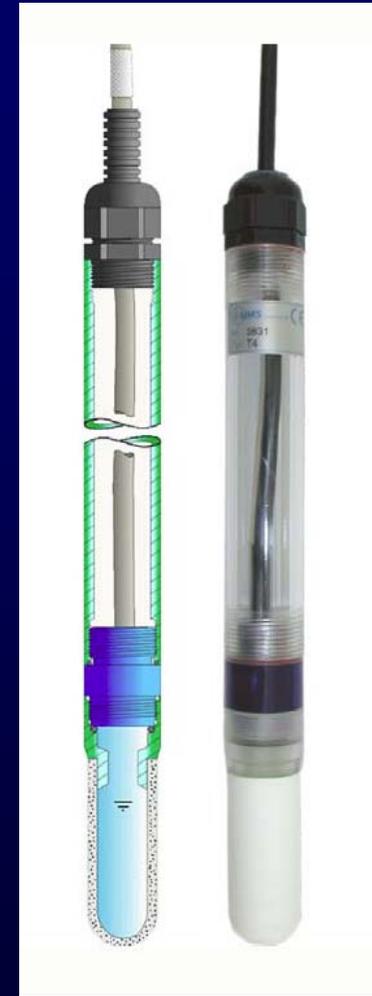
## Versuchsanlage: Messinstrumentierung

- ➔ Bodenfeuchte – Sensoren
- ➔ Bodentemperatur – Sensoren
- ➔ Bodenwasserspannung – Sensoren
- ➔ Standrohre zur Sickerlinienmessung
- ➔ Sickerwassersammler

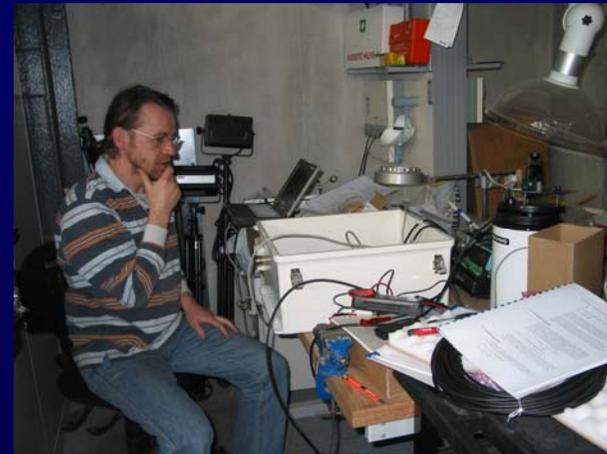
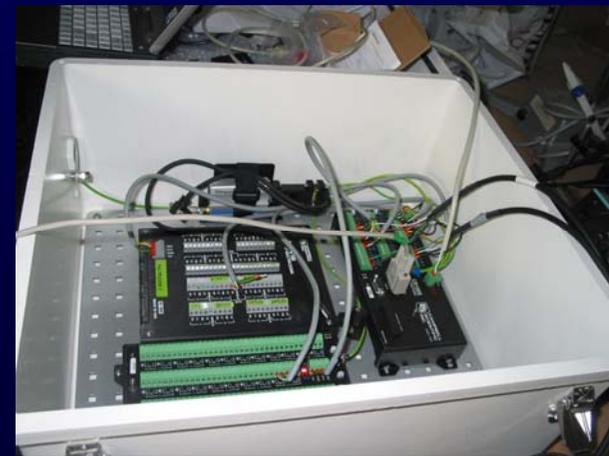
## Versuchsanlage: Messinstrumentierung

- ➔ Einrichten des Datenloggers
- ➔ Test und Kalibrierung der Sensoren
- ➔ Einbau der Sensoren

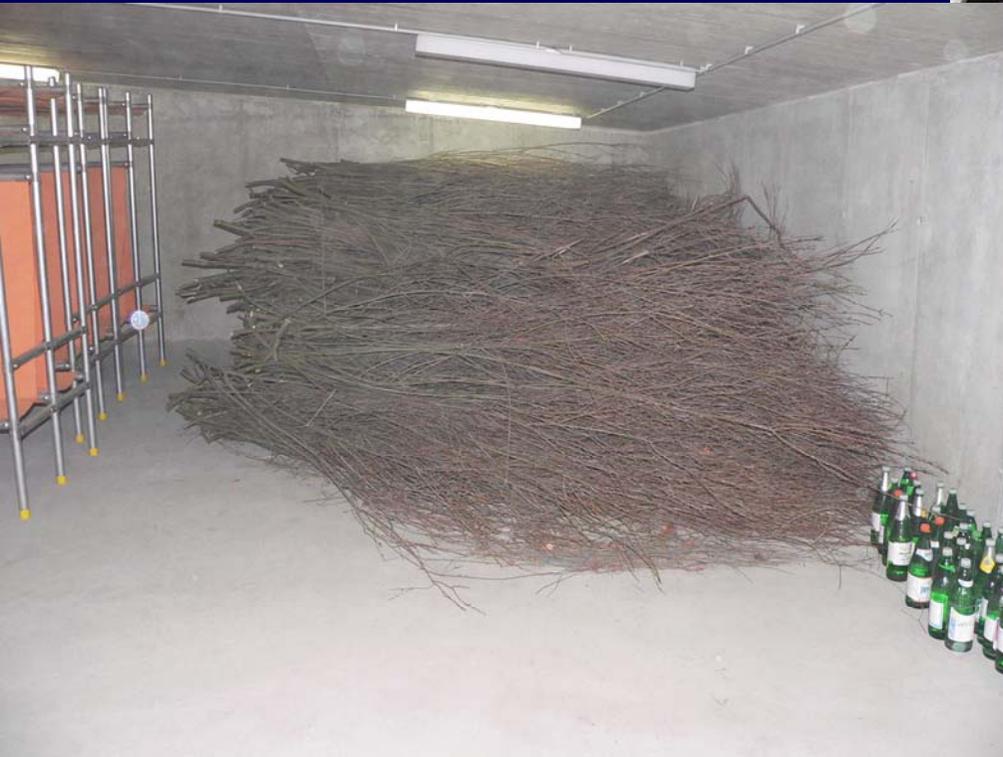
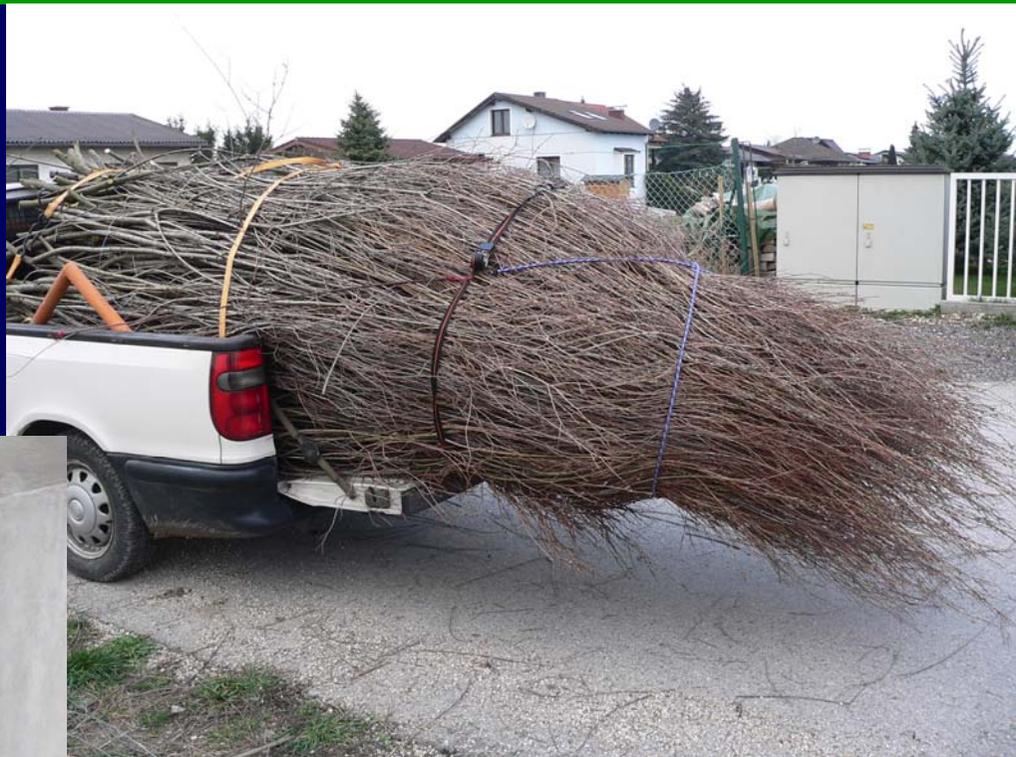
➔ Lagerung des Weidenmaterials

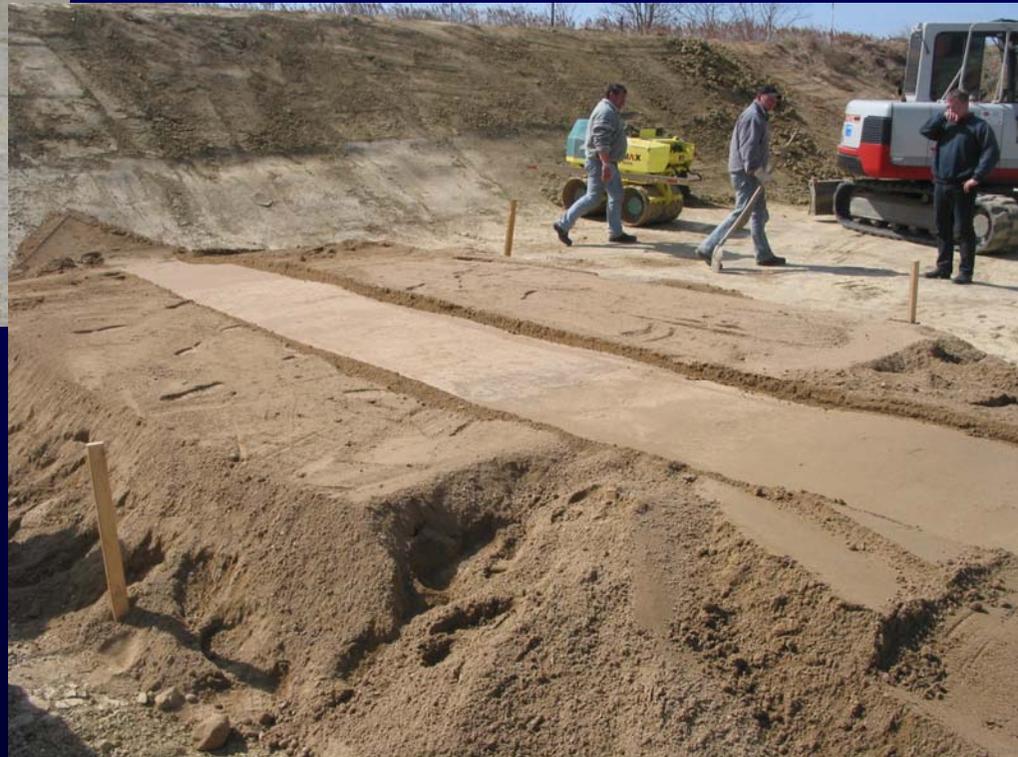
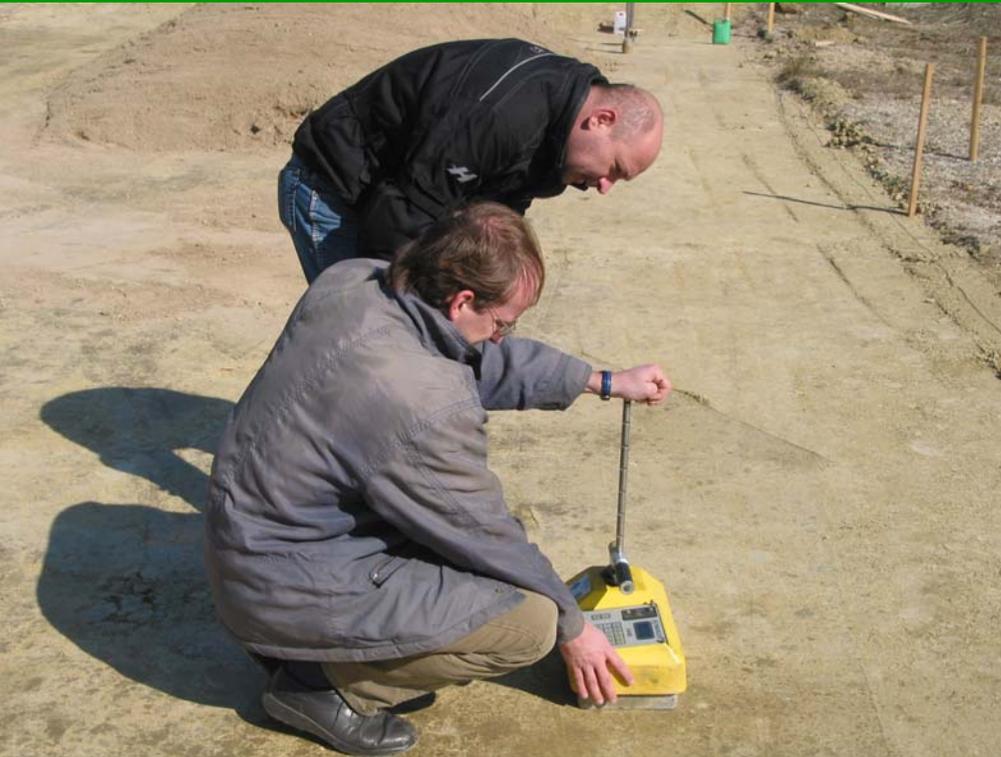
➡ Einrichtung eines Verdichtungsversuchsfeldes

➡ Einbau der Lehmschicht

➔ Überprüfen der Verdichtung und des Wassergehaltes

➔ Vergleich mit dem im Labor ermittelten Werten

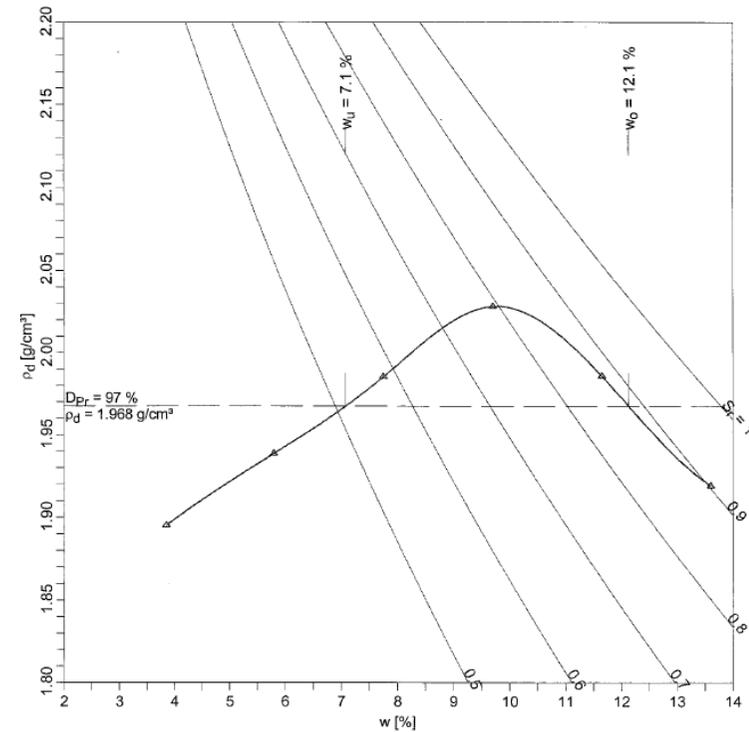
### Proctorversuch

Datensatz F780/01

Versuchsdamm in Deutschwagram

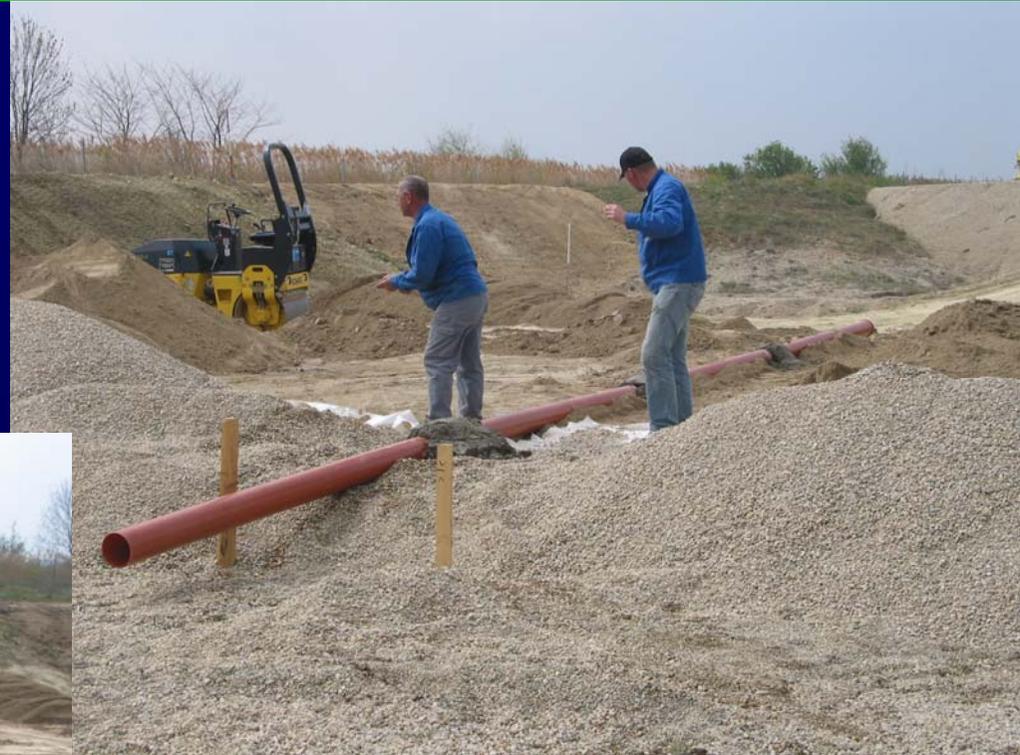
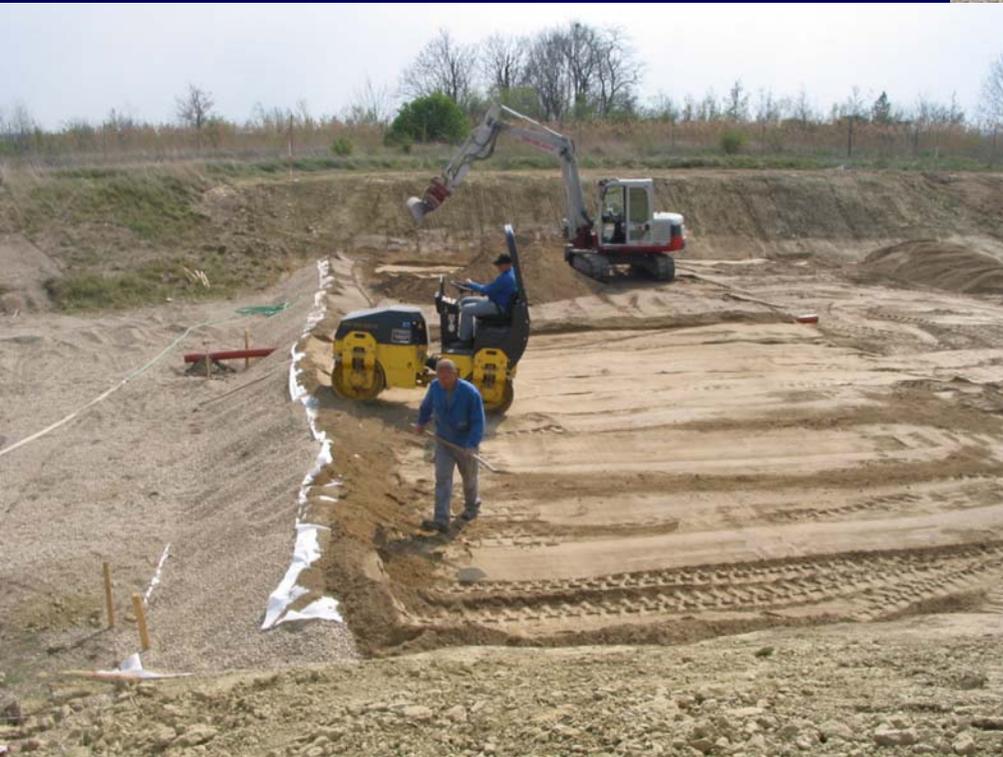
## ➔ Einbau des Kiesdrains

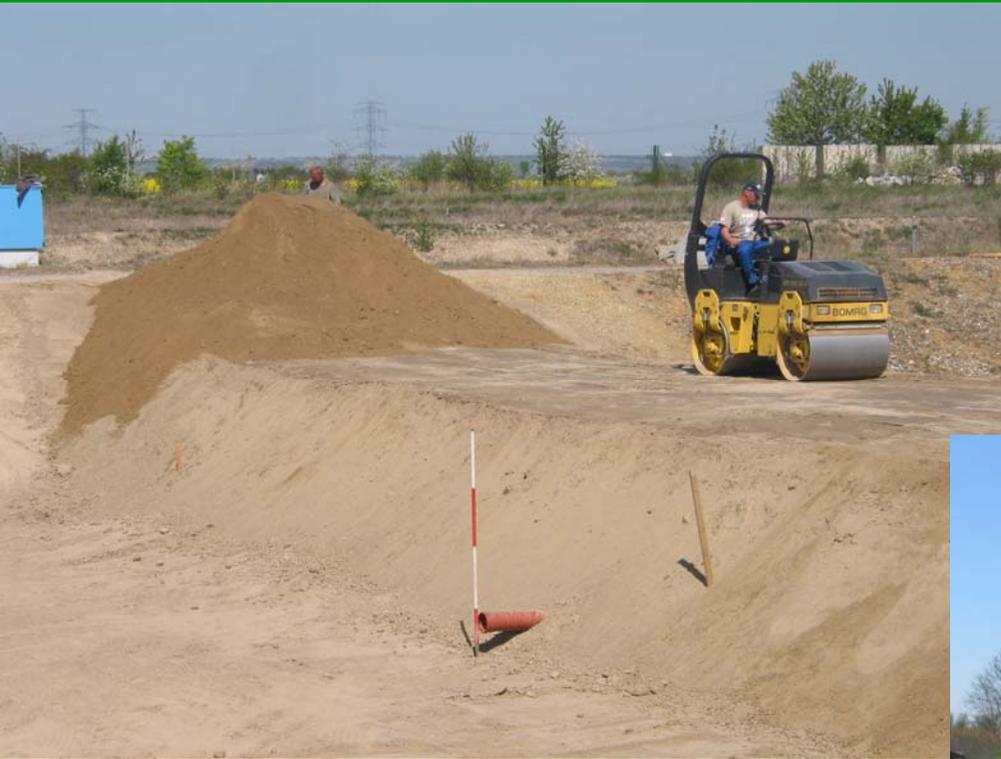
## ➔ Einbau des Ablaufrohres

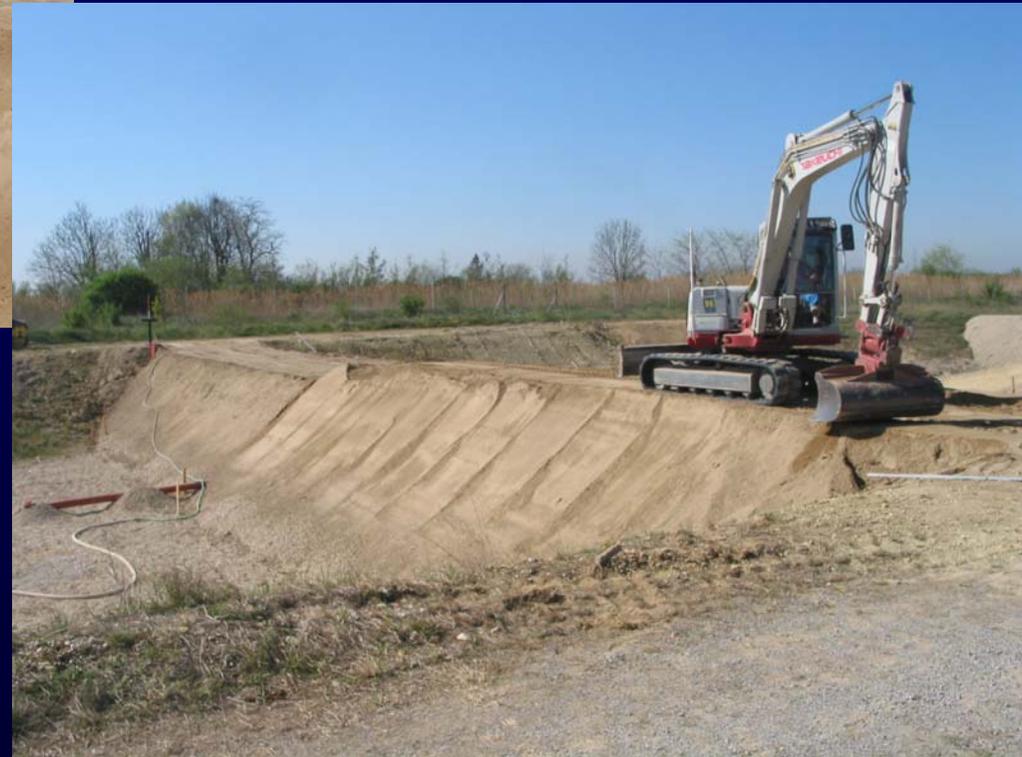
➔ 1. Damm fertig

➔ Lageweise Verdichtung (0,3 m)

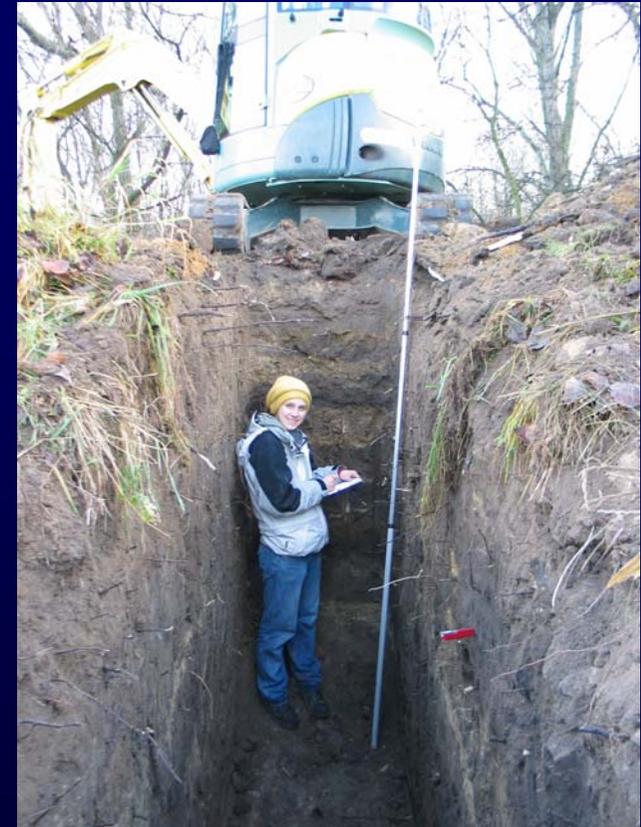
## Feldaufnahmen:

- ➔ Grabungen am alten Marchdamm bei Jedenspeigen (Profil 28)
- ➔ Dokumentation der Durchwurzelung
- ➔ Dokumentation der Vegetationsbedeckung
- ➔ Rammsondierungen
- ➔ Stechzylinderentnahmen (Lagerungsdichte)
- ➔ Siebanalysen mittels Siebmaschine
- ➔ Schlämmanalysen mittels Aräometer
