Innovativer Einsatz von Geokunststoffen für naturnahe Baumaßnahmen am Beispiel von Schutzbauten im Hochgebirge

DI Klaus Oberreiter
k.oberreiter@tencate.com

TENCATE Geosynthetics Austria GmbH
Schachermayerstrasse 18
4021 Linz
Tel.: +43-732-6983-55321; Fax: +43-732-5352

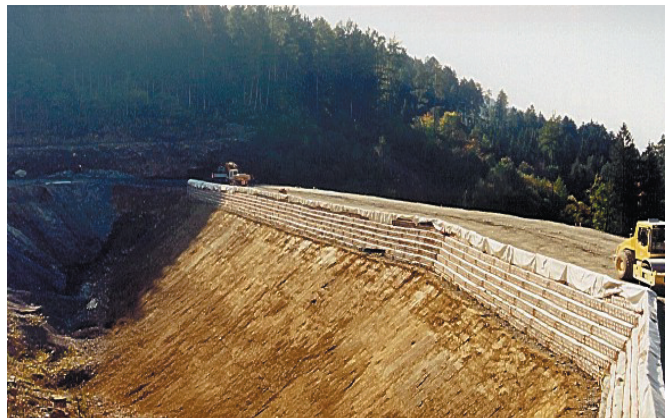
Bild 1 Bau der geotextil-verstärkten Krone
(Foto: M. Scheibner, ILF)

Um die Wohnungen und Häuser vor weiteren Bergstürzen zu schützen, wurden oberhalb der evakuierten Häuser zwei Auffangdämme errichtet. Der größere der beiden Dämme ist 25 m hoch und an der Basis 80 m breit (Bild 1). Die Kubatur der Dämme beträgt insgesamt 180.000 m³. Diese Schutzdämme mussten innerhalb kürzester Zeit geplant und gebaut werden. Als kürzestmögliche Bauzeit wurden zunächst 3 Monate angesehen, die trotz der extremen Rahmenbedingungen sogar noch unterschritten werden konnten [1].

Die Bergseite dieses Damms wurde übersteilt ausgeführt, um mögliche weitere Felsstürze wirksam abzufangen und andererseits erhebliche Einsparungen an Schüttmaterial zu erzielen. Für die Steilböschung haben sich hochzugfeste Geokunststoffe besonders bewährt.

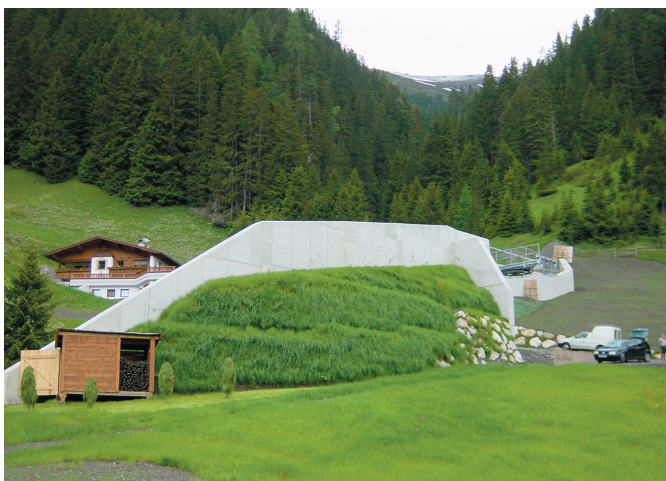
Bild 4 Lawinenablenkmauer Lanersbach Ansicht talseitig

Die Talseite einer Lawinenablenkmauer aus Massivbeton wurde mittels einer begrünten geotextilverstärkten Erdstützkonstruktion optisch ansprechend gestaltet (Bild 4).
