Universität für Bodenkultur Wien
Department Bautechnik und Naturgefahren
Institut für Alpine Naturgefahren (IAN)

IAN REPORT 183

Ereignisdokumentation Eckerbach

Wien, im Februar 2017

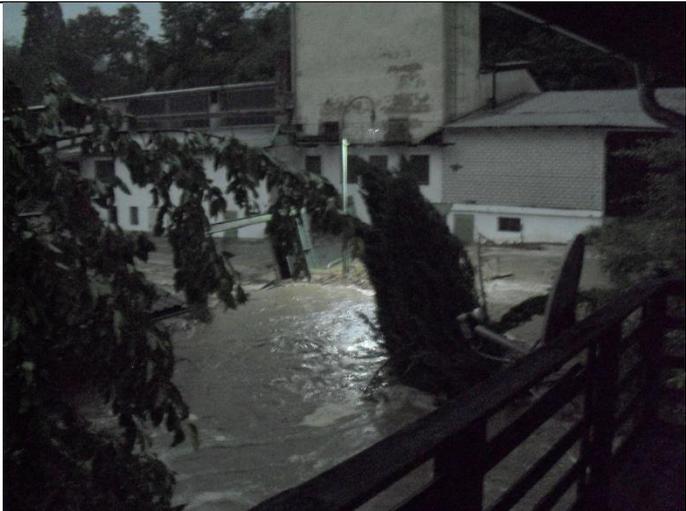
<p>Familie Hirz, (EXIF Daten 19:19 MEZ)</p>

<p>Christina Url, (ohne Zeistempel)</p>
<p>19:19</p>	<p>Verklausung am vorderen Rechen.</p>

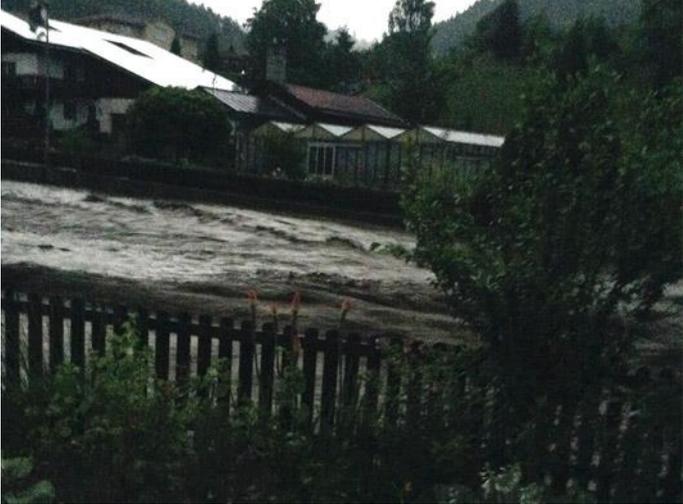
<p>Familie Lippoldes, 20:24, bearbeitet</p>
<p>19:35</p>	<p>Abfluss entlang der Bachstraße und Zufahrtsstraße</p>

<p>19:24</p>	<p>Abfluss entlang der Bachstraße</p>

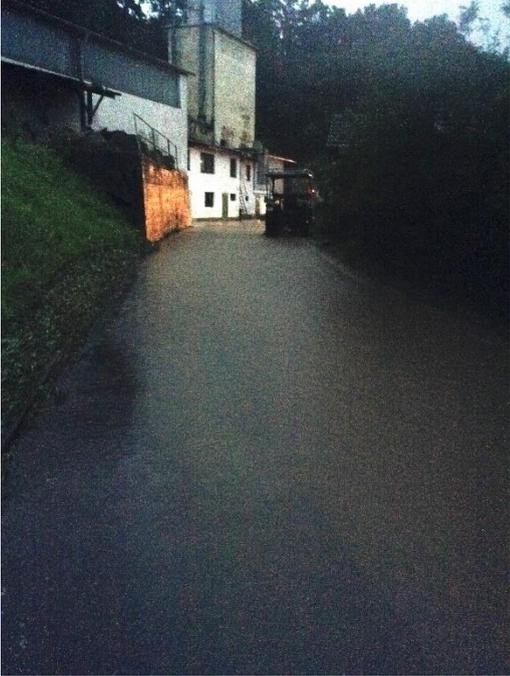
<p>Familie Lippoldes, 20:57, bearbeitet</p>

<p>Familie Hirz, 20:46 (EXIF Daten 19:46 MEZ), bearbeitet</p>
<p>19:57</p>	<p>Ruckgang des Abflusses entlang der Zufahrtsstrae</p>

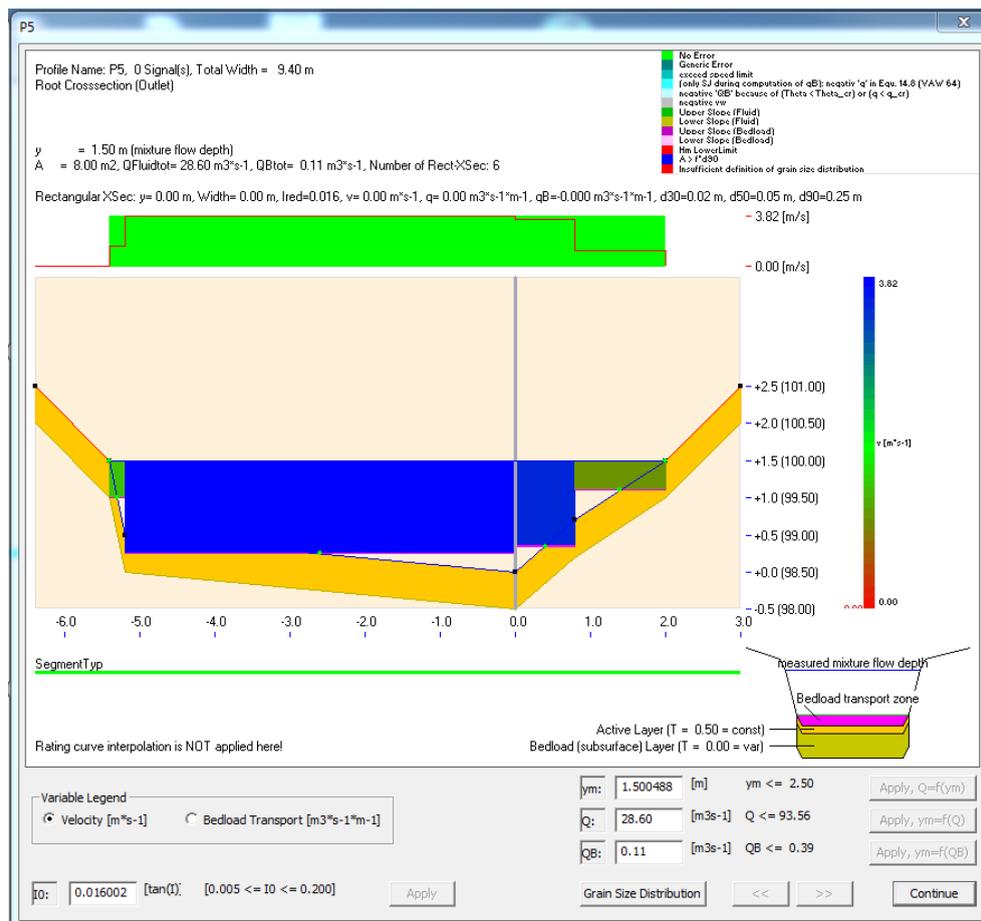
Abbildung 10: Abflussrückrechnung TomSed für das Profil P5.

Profil	Abfluss [m³/s]	Geschiebetransport [m³/s]
P5 Eckerbach	28,6	0,1
P6 Eckerbach	33,6	0,4
P7 Griesenbach	3,6	0,04

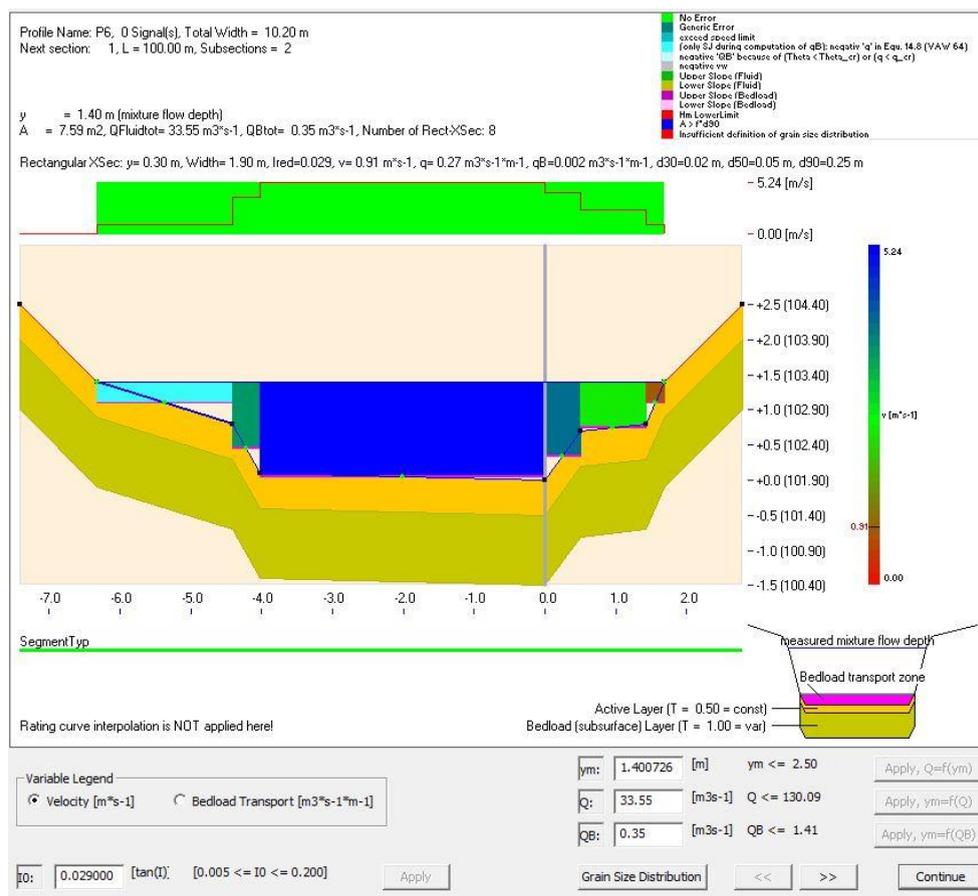
Abbildung 12: Abflussrückrechnung TomSed für das Profil P6.

Das Profil 6 liegt unweit des Zusammenflusses mit dem Griesenbach. Daher kann von einem rückgerechneten Maximalabfluss von ca. 37 m³/s ausgegangen werden. Es ist jedoch anzumerken, dass derartige Rückrechnungen mit Unsicherheiten behaftet sind.
