## IAN REPORT 184

### Ereignisdokumentation Mostviertel-NÖ, 2016

Forsttechnischer Dienst der Wildbach und Lawinenverbauung, Bauleitung Melk

Projektleitung: Univ. Prof. Dipl.-Ing. Dr. Hübl Johannes

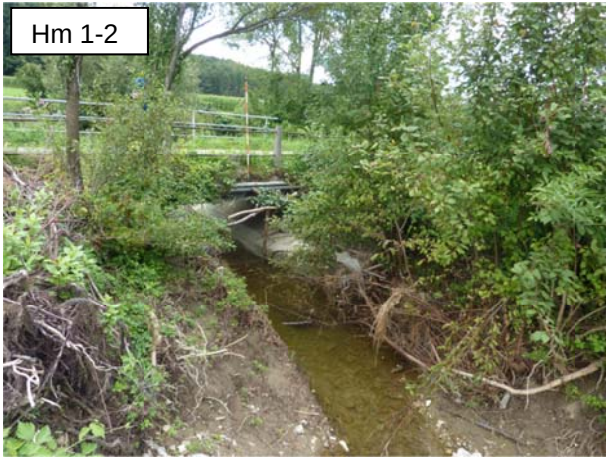
Foto in Fließrichtung: Brücke des Radweges entlang des Stössingbaches kurz vor der Mündung des Angerbaches war teilverklaust und konnte Ereignisabfluss nicht aufnehmen.

Die Brücke an der L110 zeigt keinen Schaden. Gleich unterhalb der Brücke Querschnittsverengung durch Verwachsungen. Hier kommt es zum Wasseraustritt und Überflutung von Agrarflächen. Eine Teilverklausung am Rohrdurchlass unter dem Radweg direkt vor der Mündung in den Stössingbach führt zu Rückstauwirkungen und überflutet anliegende Agrarflächen.

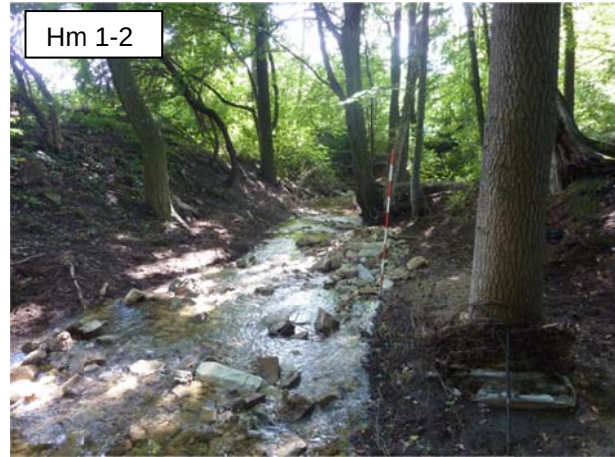
Foto in Fließrichtung: Gerinne des Angerbaches 90 m flussaufwärts der L110.

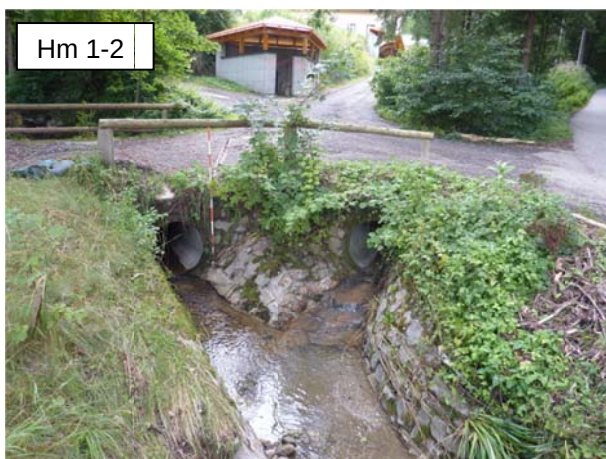
Foto fluaufwrts: Zusammenfluss von Braunsbergbach und Hummelberggraben.

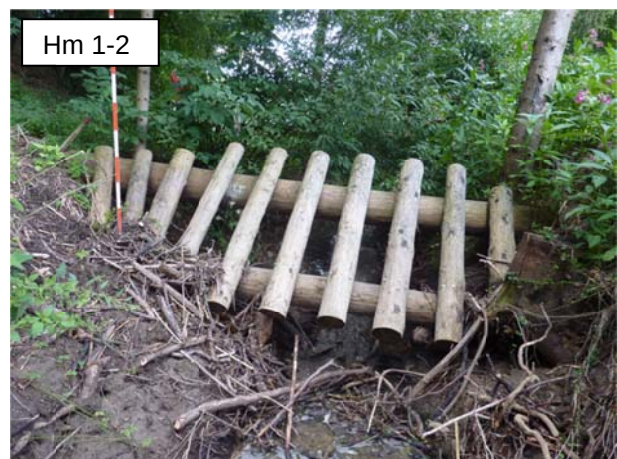
Foto in Flierichtung: Wildholzrechen im Hummelberggraben oberhalb des Zusammenflusses mit dem Braunsbergbach.

Das Ereignis am 27.07.2016 wird von Anrainern als niederschlagsintensiver empfunden, wobei es zu einer Verklausung und Unterspülung des Wildholzrechens im Hummelberggraben kurz oberhalb des oben genannten Zusammenflusses kommt. Das Wasser fließt dabei linksufrig über die Straße und bleibt im gesamten Bereich im raumrelevanten Bereich der WLV. Keine Schäden an Gebäuden oder Straße. Der Durchlass kurz vor der Mündung in Stössingbach wird nicht verklaust, kann jedoch den Abfluss nicht aufnehmen und das Wasser fließt linksufrig über die Straße und die nordwestlich gelegenen Felder ab. Die gesetzten Maßnahmen bewehren sich.

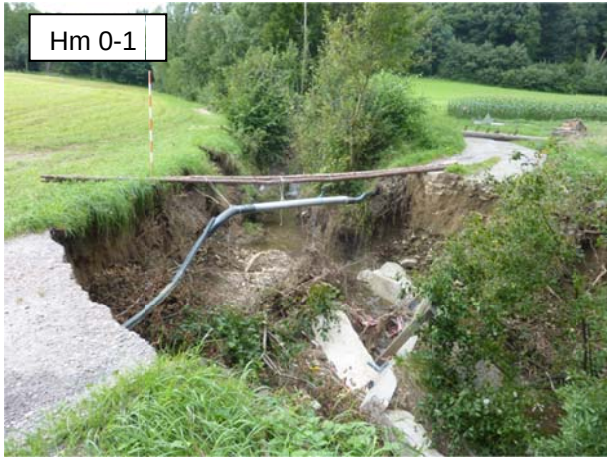
Foto flussaufwärts: Zerstörte Brücke an der Zufahrtsstraße zur Liegenschaft Steinabruck 42.

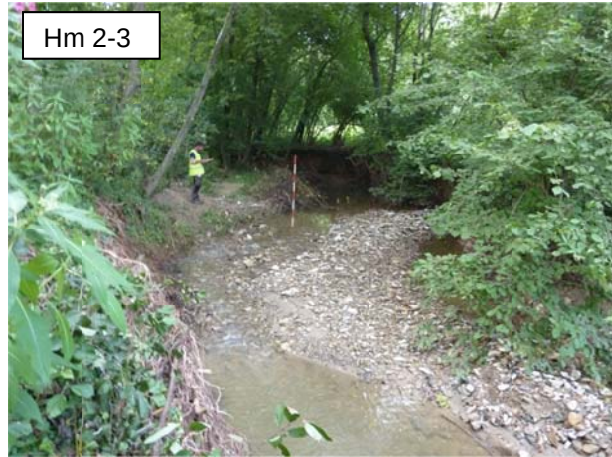
Foto flussaufwärts: Gerinne des Dambachs bei hm 2,7

Gerinneaufwärts dieser Brücke orographisch rechtsufrig Ausuferungen, die nicht nur auf den Rückstau an der Brücke zurückzuführen sind. Das Bachbett zeigt sich verwachsen und durch mit Wildholz teilverklaut. Darüber hinaus wird jedoch auch noch beinahe die gesamte Wiesenfläche westlich der Steinabruck Straße überflutet.

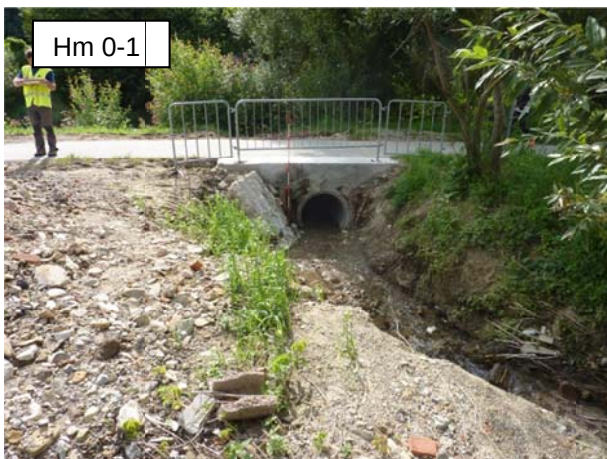
Foto in Fließrichtung: Der beim Ereignis völlig verklauste Rohrdurchlass vor der Mündung in den Stössingbach.

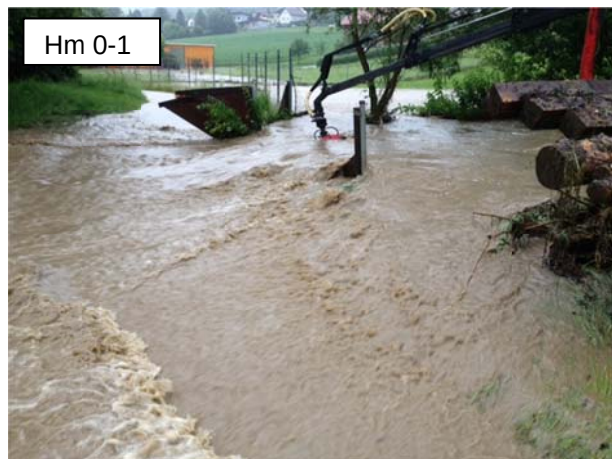
Foto zeigt den gleichen Durchlass bei der Räumung.

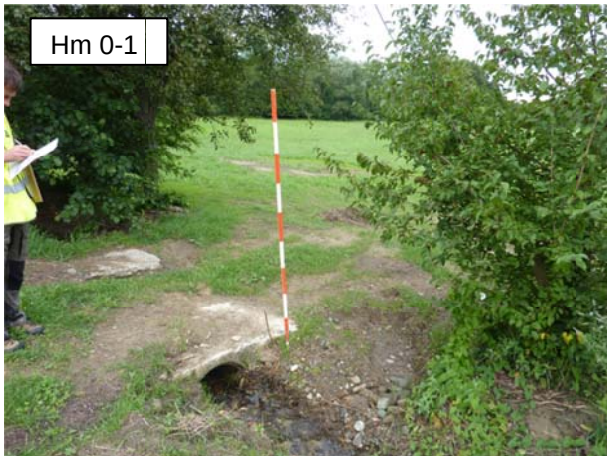
Foto in Fließrichtung: Verrohrung des Gerinnens bei hm 0,5.

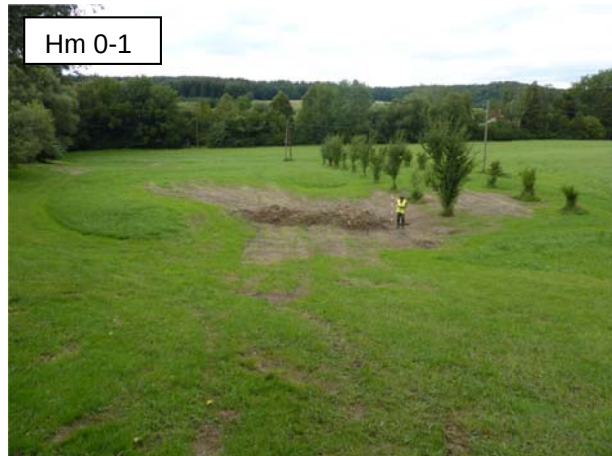
Überflutungsfläche orographisch rechts mit Resten von Ablagerungen.

Beim Dörlgraben zeigen sich keine Probleme beim Rohrdurchlass an der südl. Grenze des raumrelevanten Bereiches. Im Weiteren wird das Gerinne auf einem Damm geführt und weist einen sehr geringen Querschnitt auf, der durch Bäume, Sträucher und Wurzeln weiter verengt wird. Kurz vor der Mündung in den Stössingbach ist das Gerinne kaum mehr vorhanden. Das führt zu Ausuferungen, Überflutungen und Ablagerungen von feinem und vereinzelt auch gröberem Material. Die Überflutungsflächen sind innerhalb der dzt. ausgewiesenen WG. Zur Zeit der Aufnahme fließt das Wasser im Mündungsbereich nicht im Gerinne, sondern über eine landwirtschaftlich genutzte Weidefläche in den Stössingbach ab.

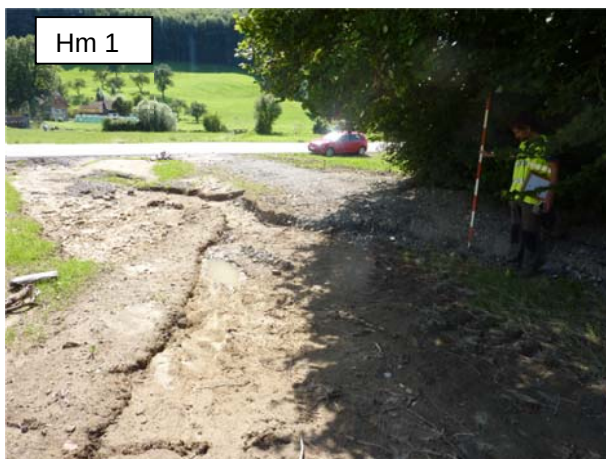
Foto in Fließrichtung: Erosion und Ablagerung von feinem Material oberhalb der L110.

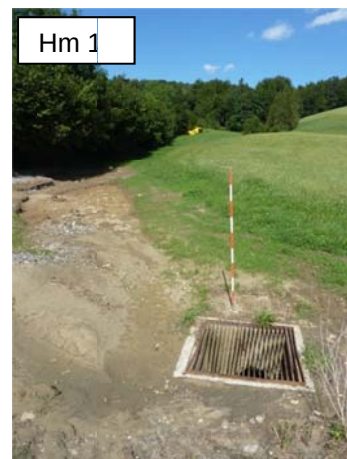
Schacht mit Gitter, in den die Verrohrung des Mitterfeldgrabens auf weitere Entwässerungsrohre stößt, bevor er unter der L110 Durchgeführt wird.

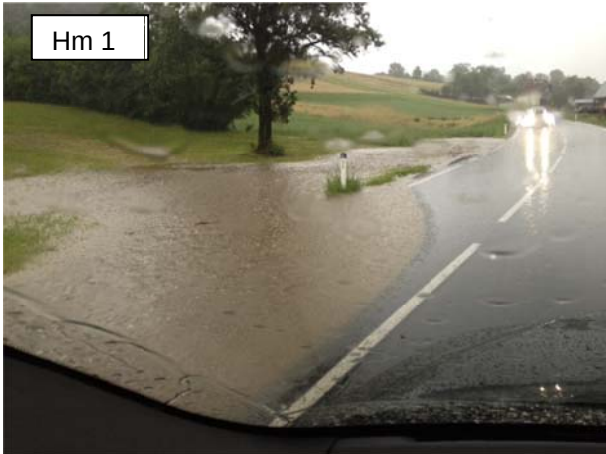
Foto entgegen der Fließrichtung: Zeigt das umgeleitete Abfließen des Mitterfeldgrabens an der L110. (Quelle: Leopold Kasseckert)

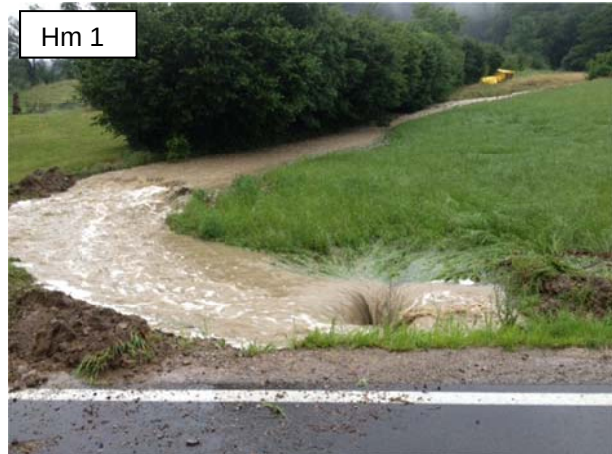
Foto entgegen der Fließrichtung: Schacht an der L110, nachdem die Anrainer das Gerinne ausgebaggert und das Gitter entfernt haben. (Quelle: Leopold Kasseckert)

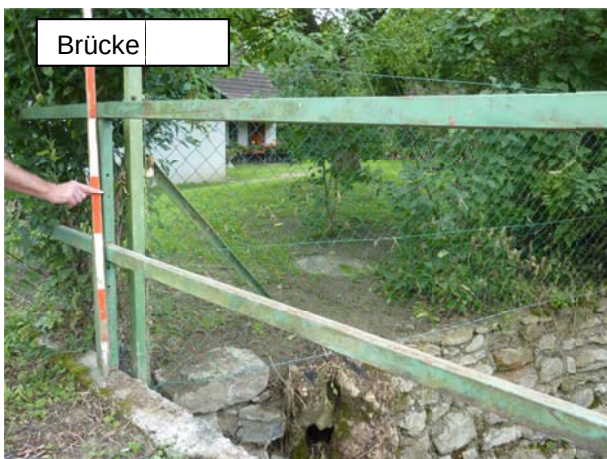
Foto zeigt eine Anschlagmarke am Wasserseitigen Geländer der genannten Brücke.

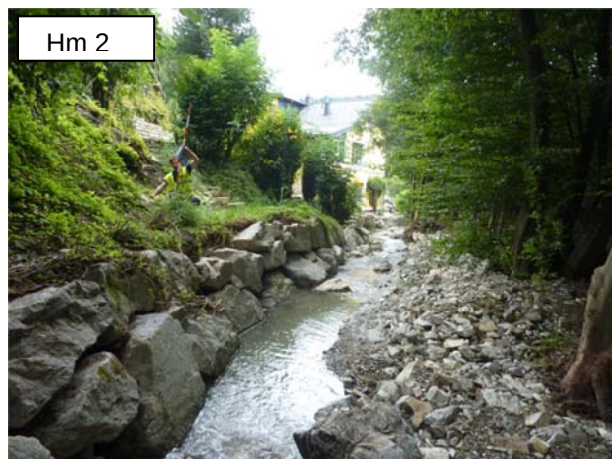
Foto in Fließrichtung: Gerinne des Ober Hammerschmidgrabens bei der Liegenschaft Zell 18.

Bei der Liegenschaft Zell 18 wurden Flussbausteine auserodiert und lagerten sich im Gerinne wieder ab.

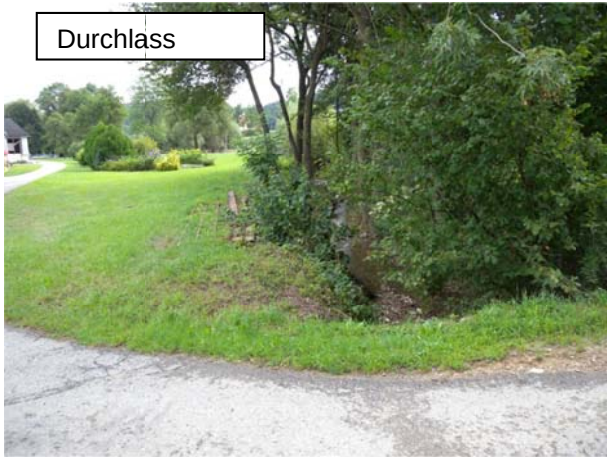
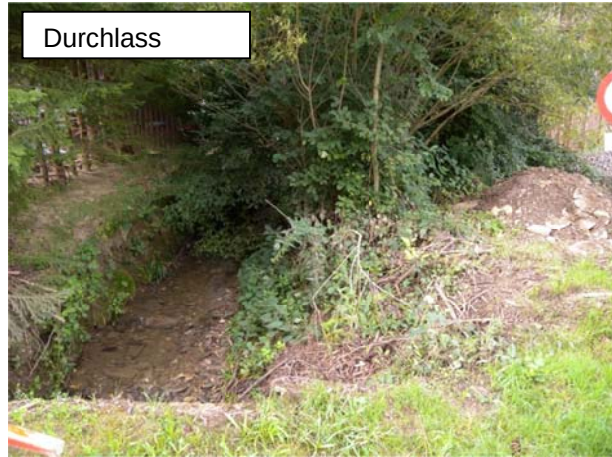
Der Buchberggraben kann den Ereignisabfluss nicht im Gerinne abführen. Ein Durchlass bei hm 1 ist zu gering dimensioniert, wodurch es zu lateralen Überschwemmungen kommt, welche geringe Schäden an drei Hausfassaden und an Grünflächen bewirken. Zugleich verursacht der Rückstau effekt durch die Perschling aufgrund einer Brückenverklausung kurz vor Einmündung des Buchberggrabens ein Überborden. Dadurch wird im Kompetenzbereich des BWV die Siedlung „Wald“ massiv überschwemmt. Anmerkung: Überschwemmungsfläche in Karte maßgeblich aufgrund der Brückenverklausung am Perschlingbach.

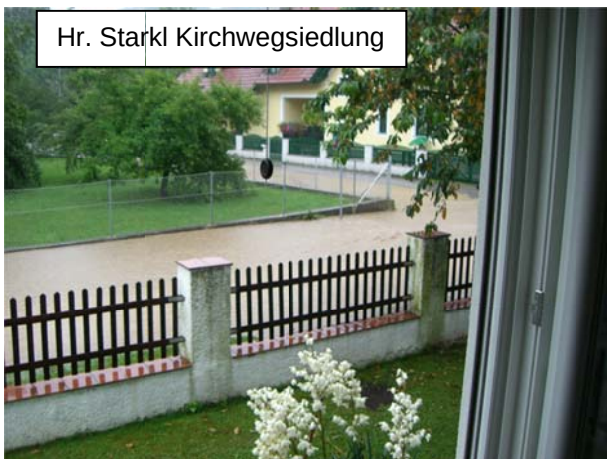
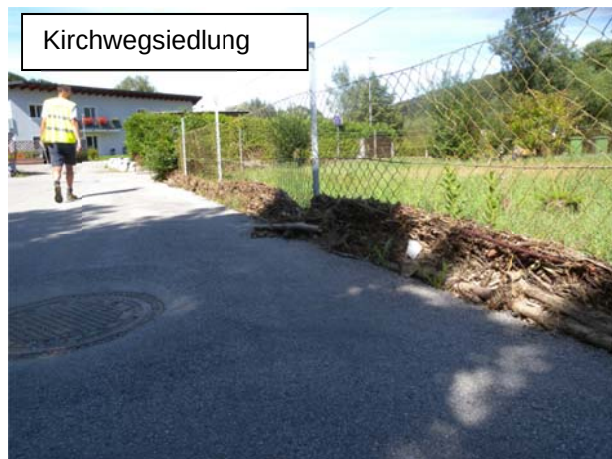
Der Burbach verursacht sowohl vom 25.7. auf 26.7. als auch am 27.7.2016 massive Überschwemmungen in der Kirchwegsiedlung. Zahlreiche Häuser sind betroffen und Keller bzw.

Garagen überflutet. Augenzeugen berichten von einem Überborden des Burbaches bei hm 3 mit ca. 10-15 cm Abflusshöhe entlang befestigter Zubringerstraßen – und ein Abfließen in die Kirchwegsiedlung.

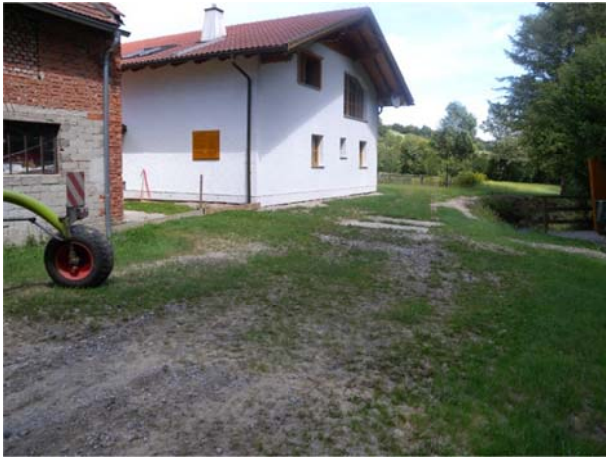
Überschwemmung des Ober Burbaches im  
Mündungsbereich des Burbachgrabens

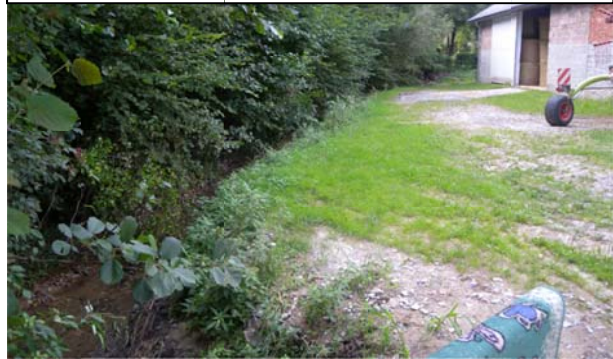
Der Ober Burbachgraben wird bei hm 1 verrohrt unter der Landestraße geführt. Beim Ereignis verklauste die Verrohrung und es entstand neben lateralen Überschwemmungen leichter Geschiebetrieb im angrenzenden landwirtschaftlichen Betrieb. Nahe der Mündung des Ober Burbachgrabens in den Burbachgraben sind Überschwemmungsspuren an Hausfassaden zu finden.

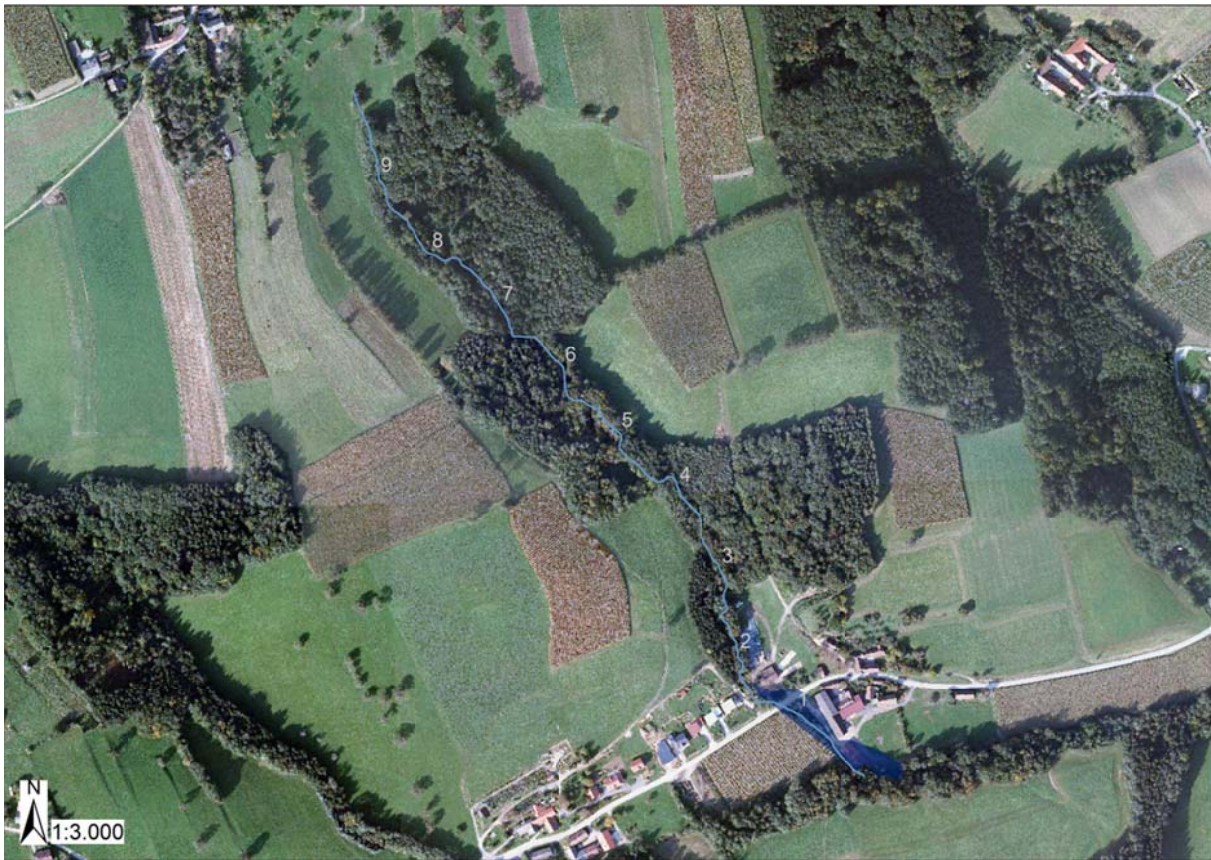
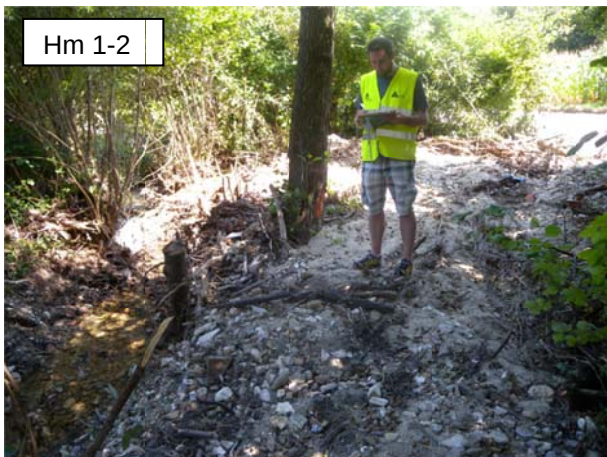
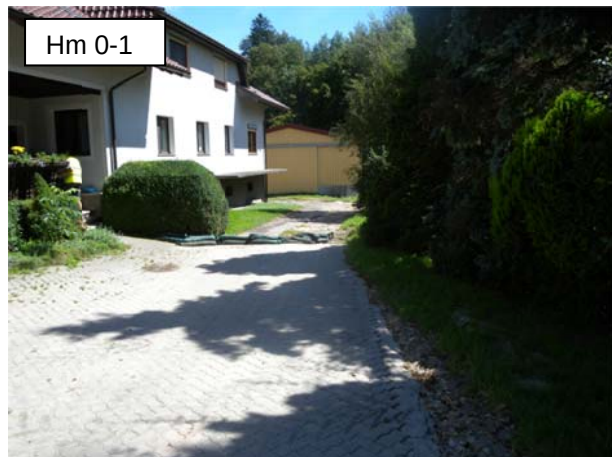
### 3.2.5 Unter Burbachgraben

Der Unter Burbachgraben verlandet vor der Unterführung unter der Landstraße (hm 1-2) und

bewirkt geringe Überschwemmungen im naheliegenden Hof zwischen hm 0 und hm 1 kurz vor der Eimündung in den Burbach. Keine Schäden aufgrund des Burbaches.

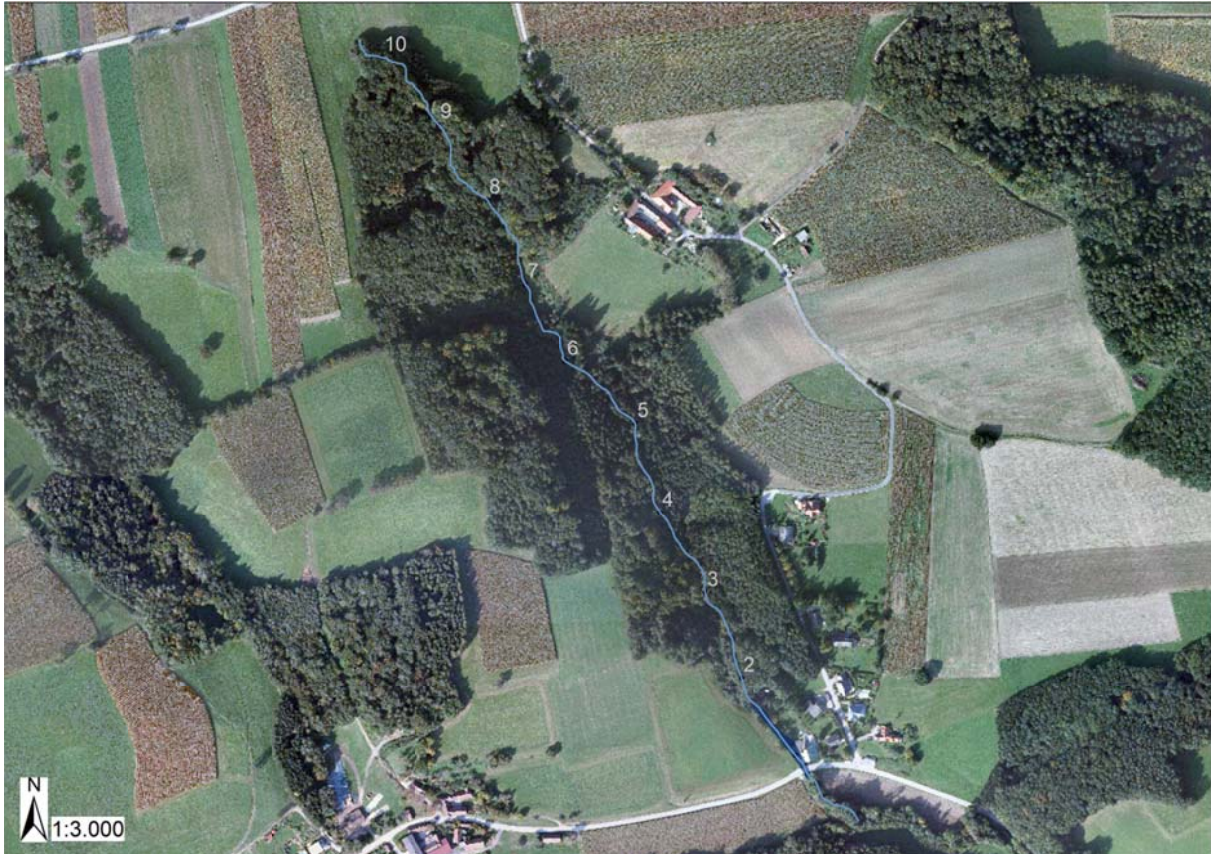
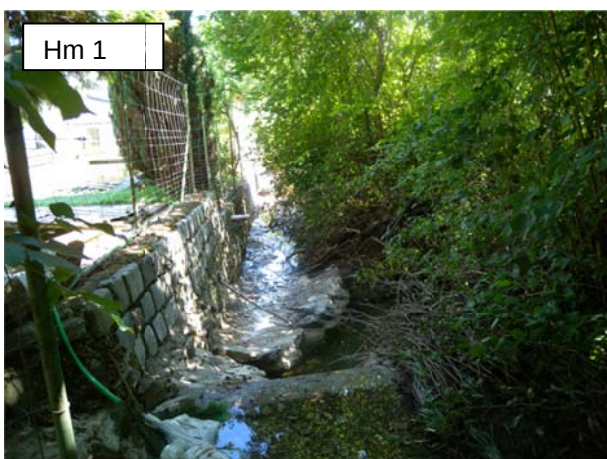
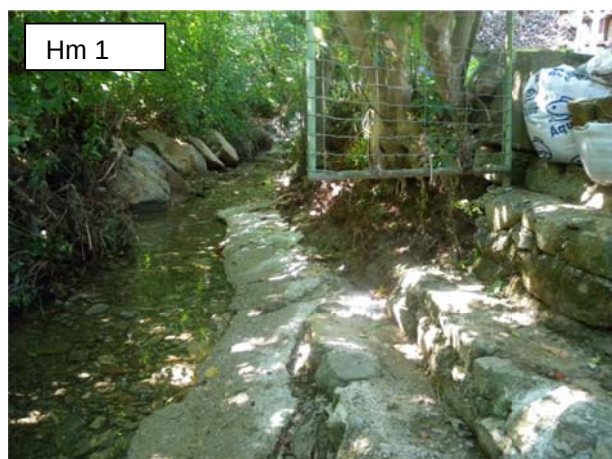
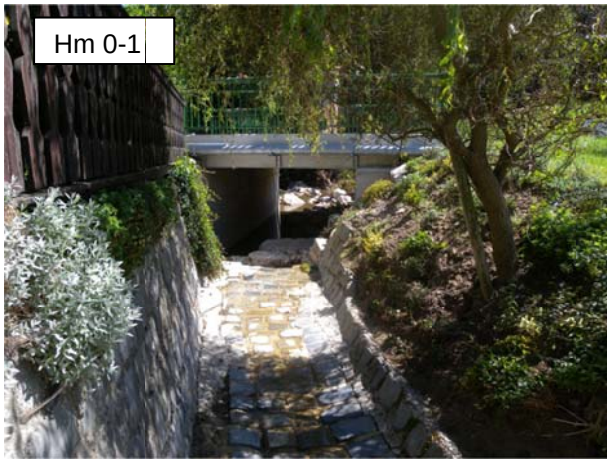
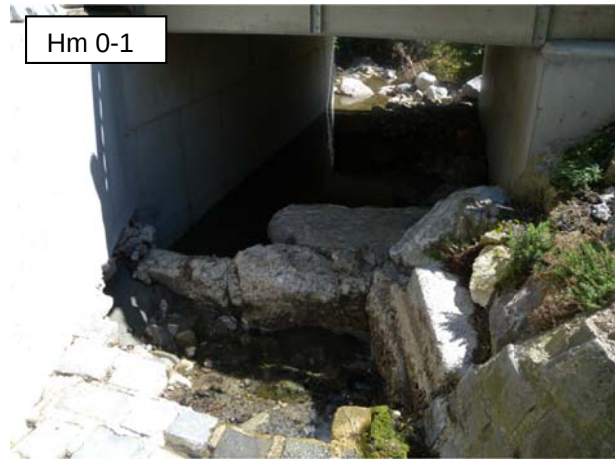
### 3.2.6 Gattingergraben

Der Gattingergraben konnte im raumrelevanten Bereich schadlos abgeführt werden. Laut Augenzeugenberichten kommt es im Ereignisfall zu geringen Überschwemmungen eines angrenzenden Gartens und Erosion im Gerinne bei hm 1. Starke Erosion der gepflasterten Sohle direkt vor und unter der Brücke der Landesstraße.

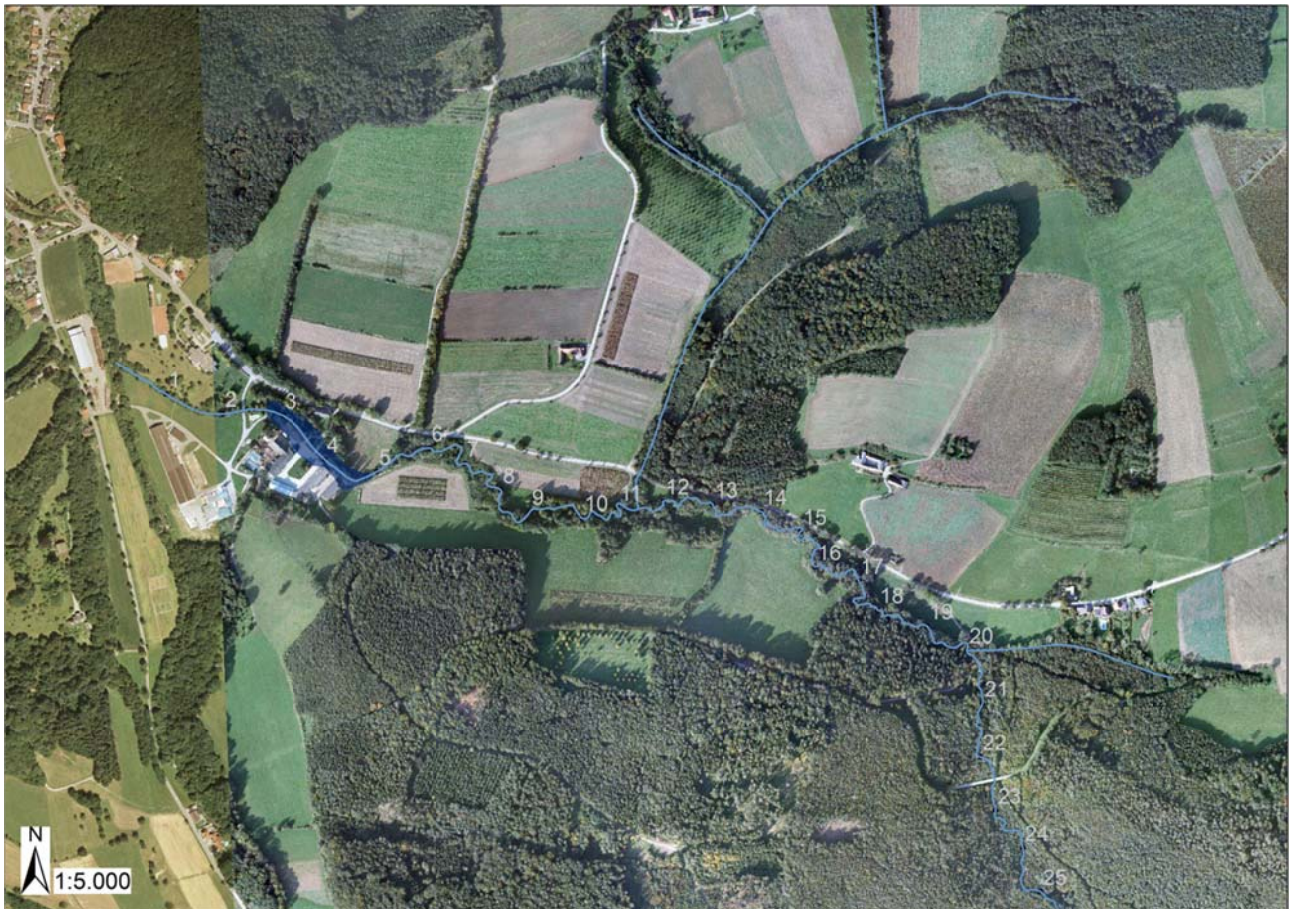
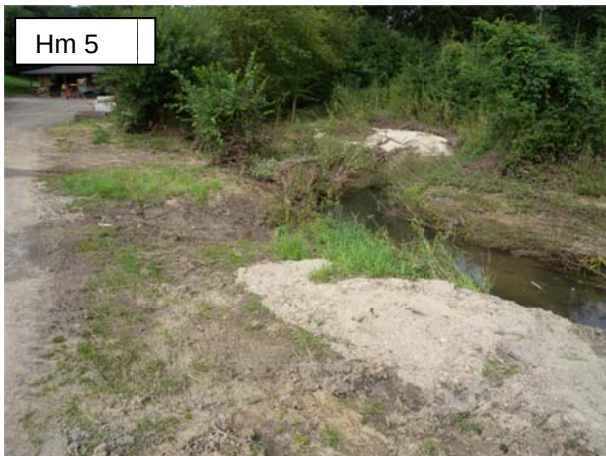
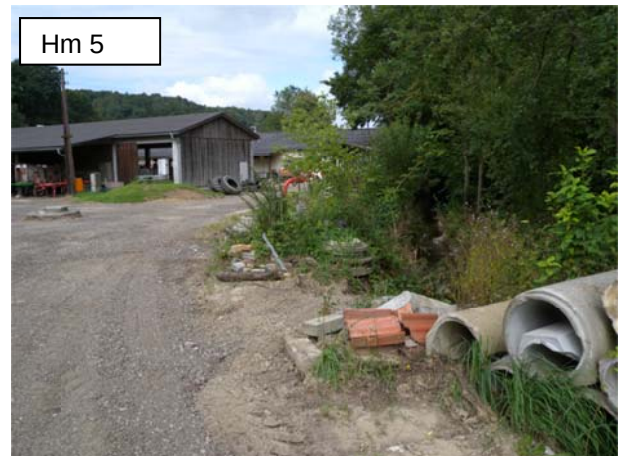
### 3.2.7 Heuberggraben

Es kommt hier zu Überschwemmungen von Flächen und Zufahrtswegen der landwirtschaftlichen Fachschule.

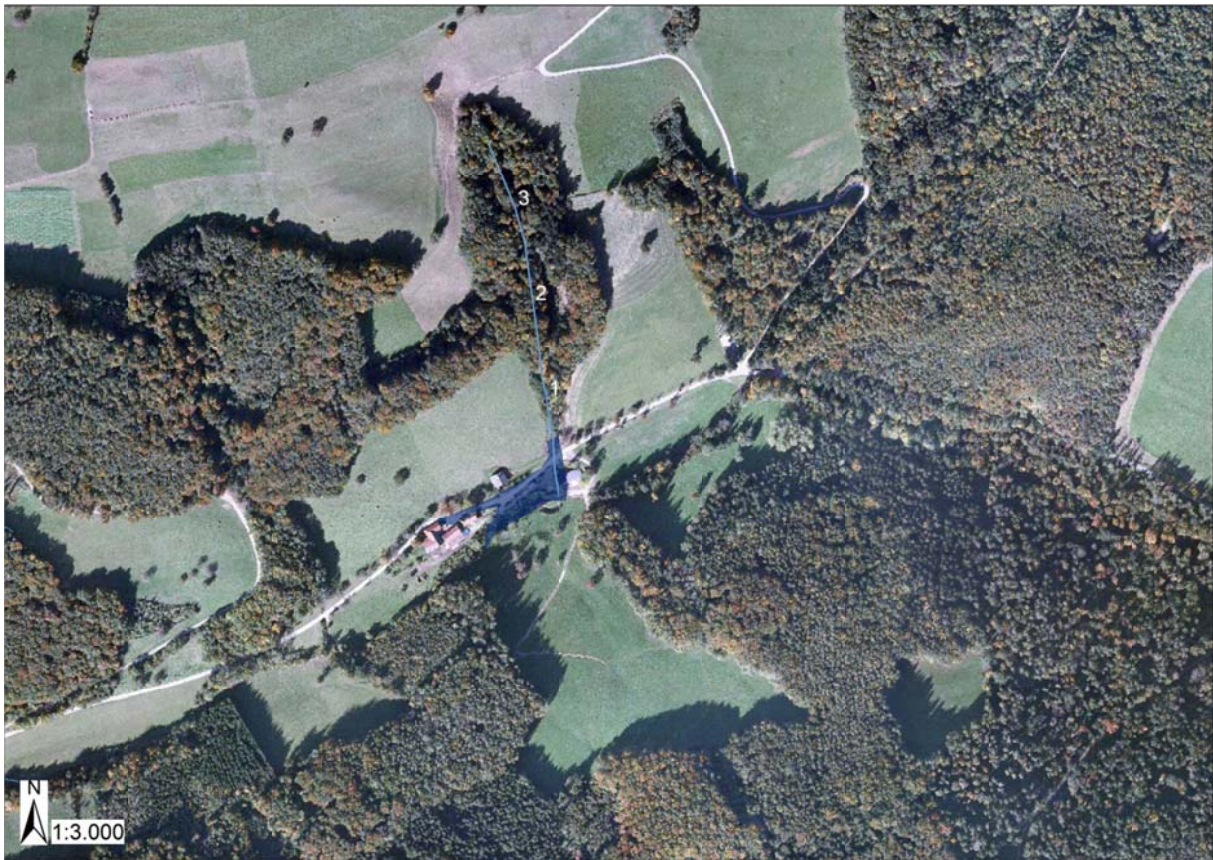
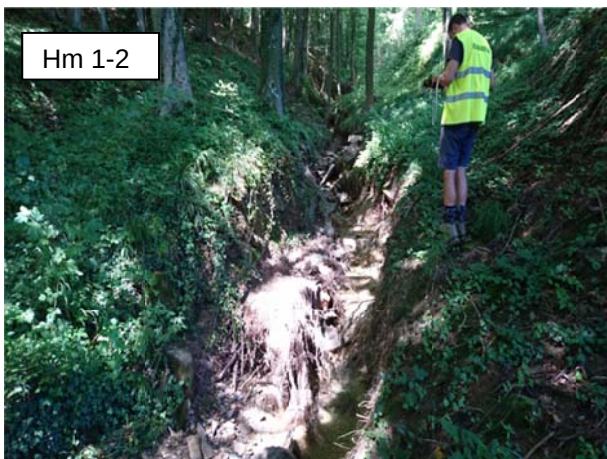
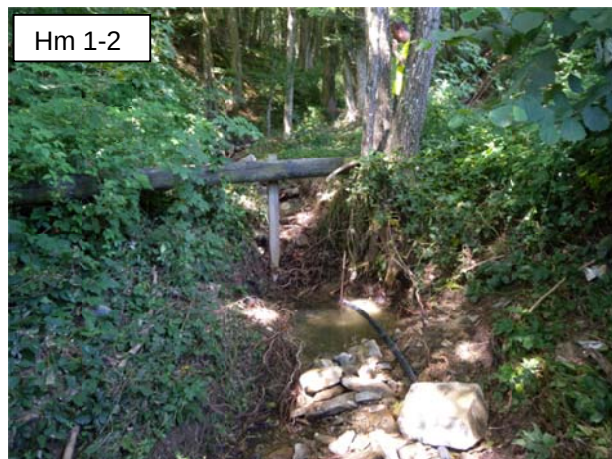
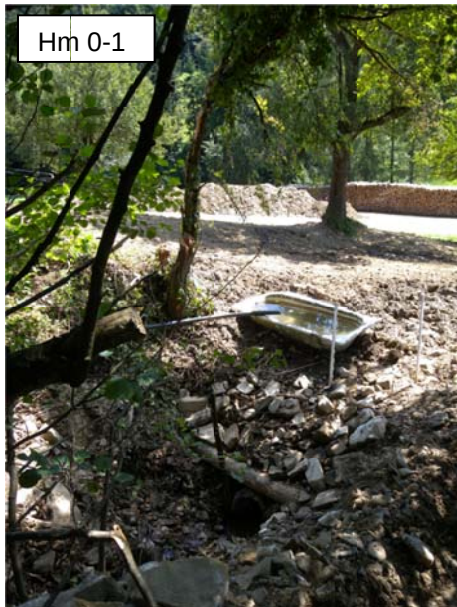
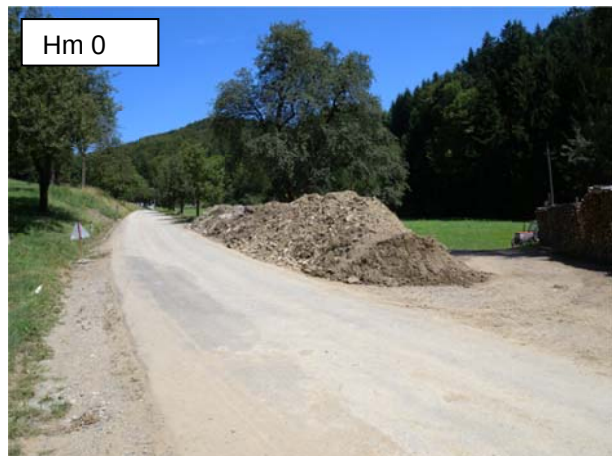
### 3.2.8 Sallabergbach

Das kurze, jedoch relativ steile Gerinne des Sallabergbaches zeigte beim Ereignis vom 25. auf 26.7.2016 starke Tiefenerosion mit anschließender Verklausung des viel zu kleinen Durchlasses bei der Brücke der Straße. Bei der Einmündung des Sallabergbaches in den Innerkogelbach kommt es zur Ablagerung von Geschiebe auf der Straße und zu Überflutungen im straßennahen Siedlungsbereich.

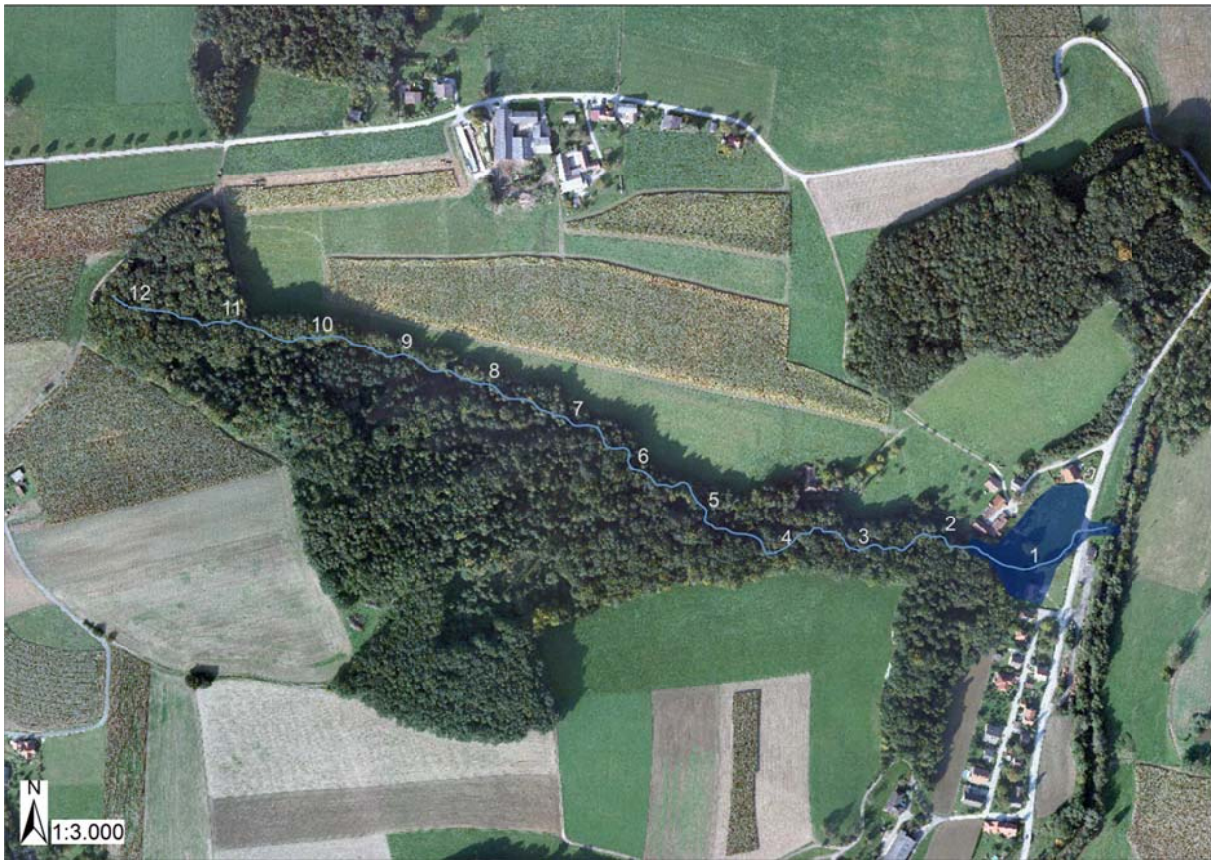
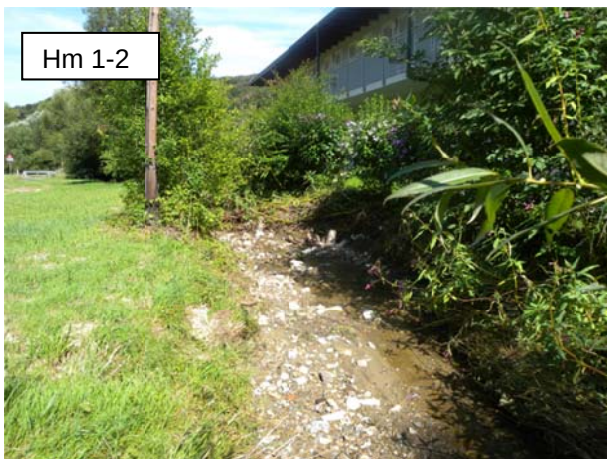
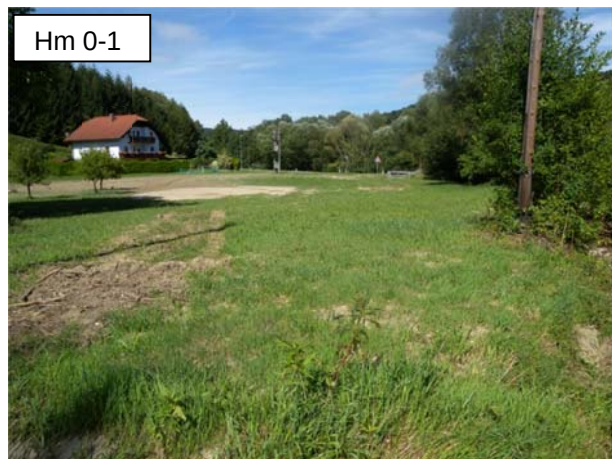
### 3.2.9 Kirchweggraben

Während des Ereignisses hielt die orographisch rechte Ufermauer, eine Abgrenzung zur Kirchwegsiedlung, dem Ereignis stand. Der Abfluss erfolgte über den großen Wiesenbereich orographisch links, welcher als natürliches Retentionsbecken diente.

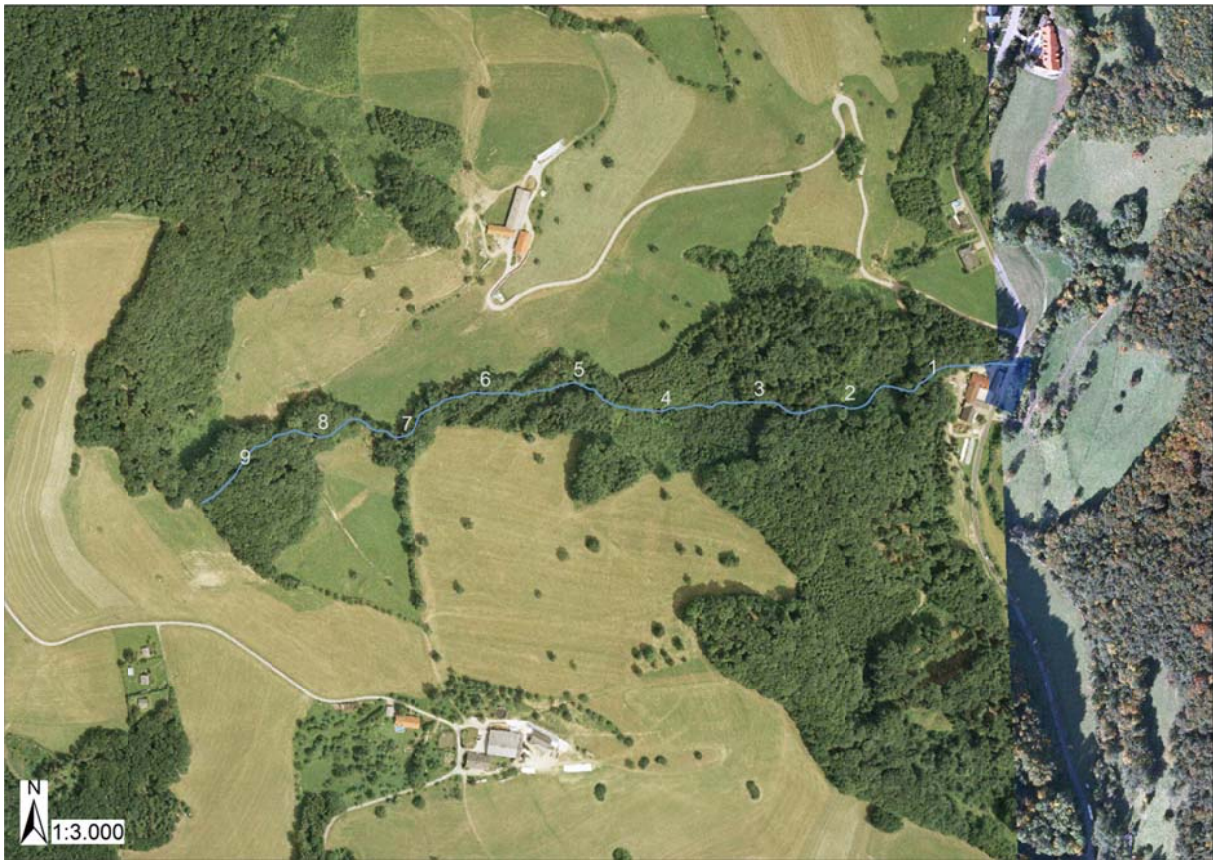
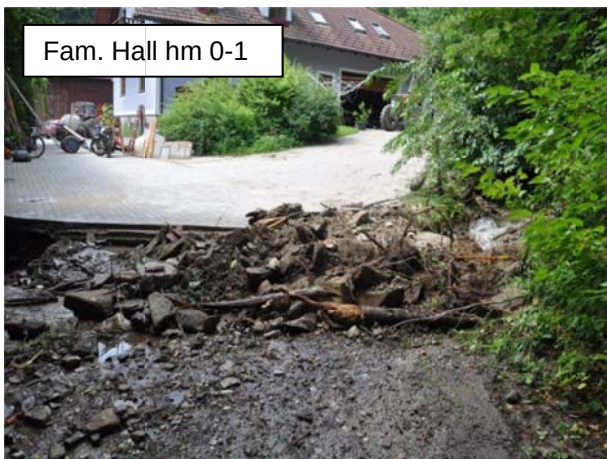
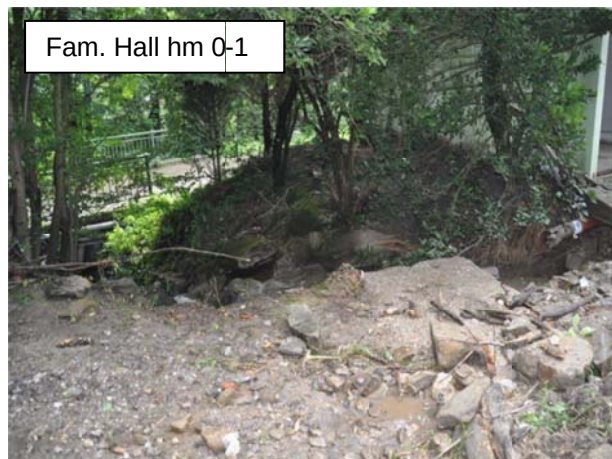
### 3.2.10 Krempelhofgraben

Der Krempelhofgraben zeigte starke Tiefenerosion im Gerinne. Die Zufahrtsstraße zur Familie Hall wurde verschüttet und folglich die bachnahen Gebäuden (Garagen) bis zu 40 cm überflutet.

Aufgrund der starken Tiefenerosion konnte der Ereignisabfluss nach passieren der Zufahrtsstraße zur Fam. Hall schadlos unter der Brücke der Landstraße abgeführt werden konnte.

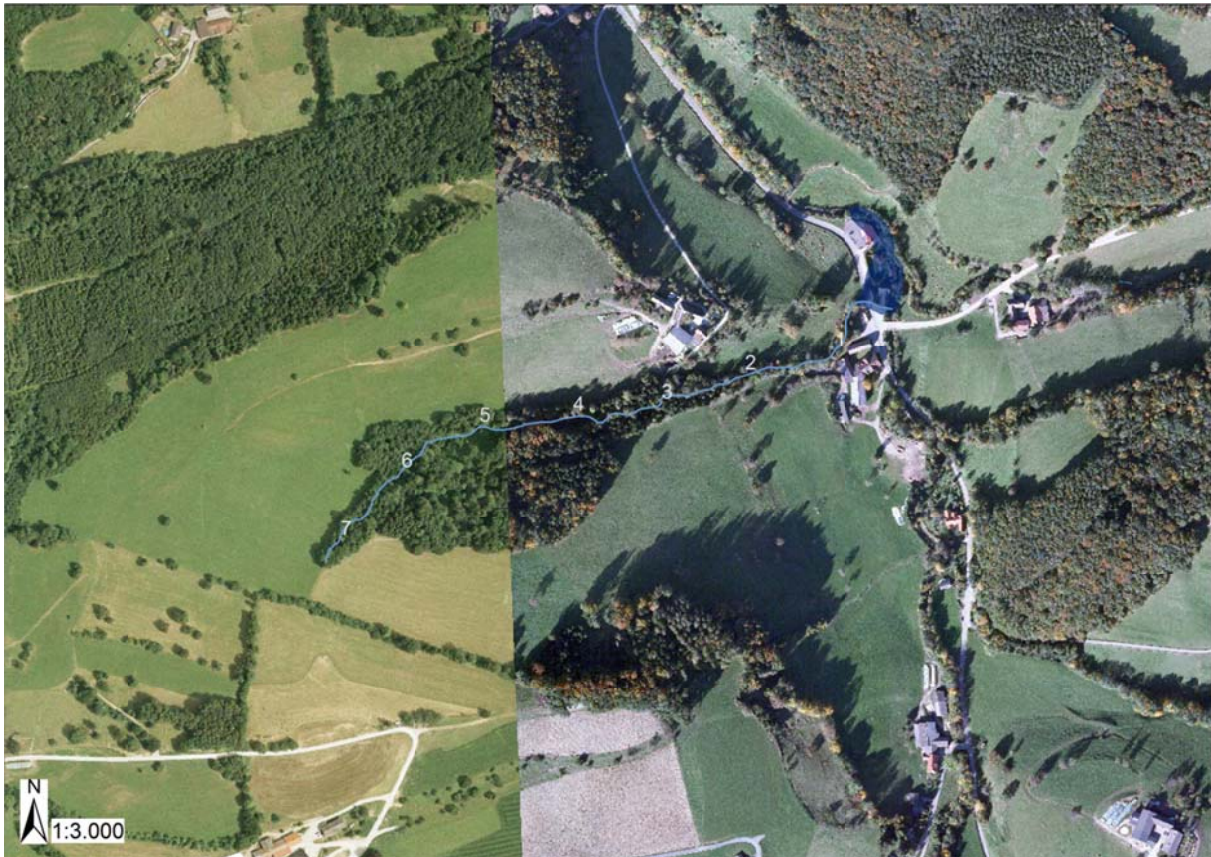
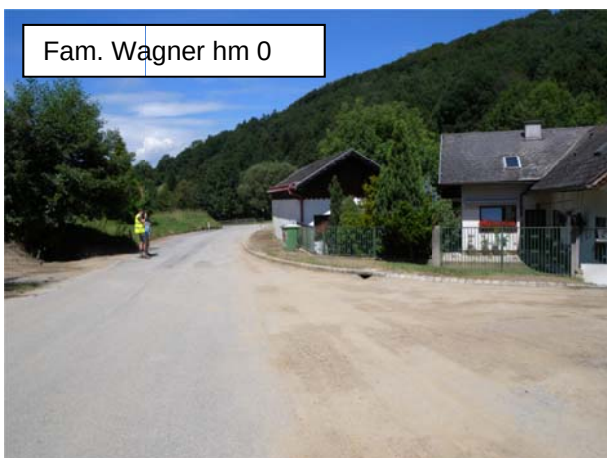
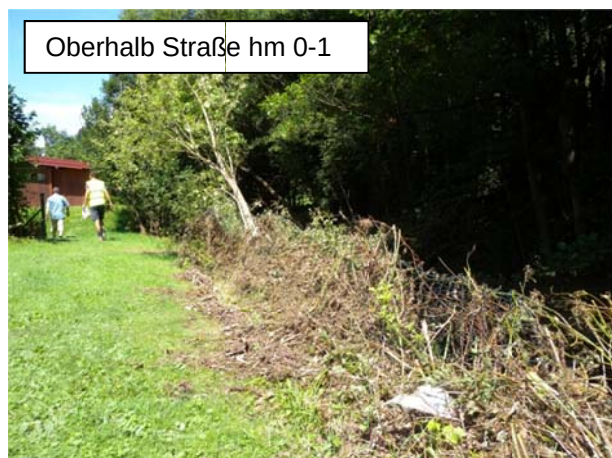
### 3.2.11 Parzhofergraben

Der Parzhofgraben sorgte für die Überschwemmung der Liegenschaft Perschlingtalstraße 69 (Fam. Wagner). Diese wurde durch einen zu geringen Durchlass des Parzhofgrabens durch die Perschlingtalstraße ausgelöst. Der Bach selber konnte oberhalb des Durchlasses annähernd den gesamten Abfluss schadlos abführen.

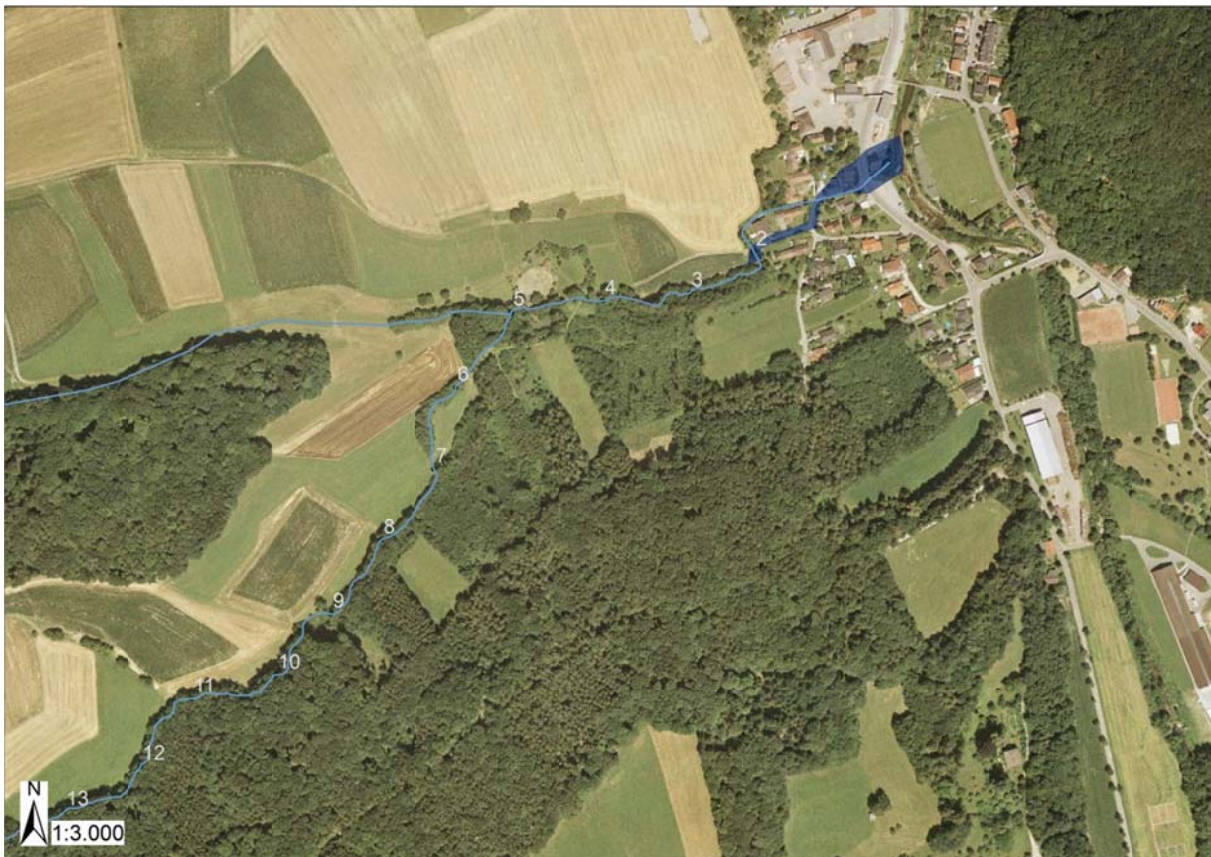
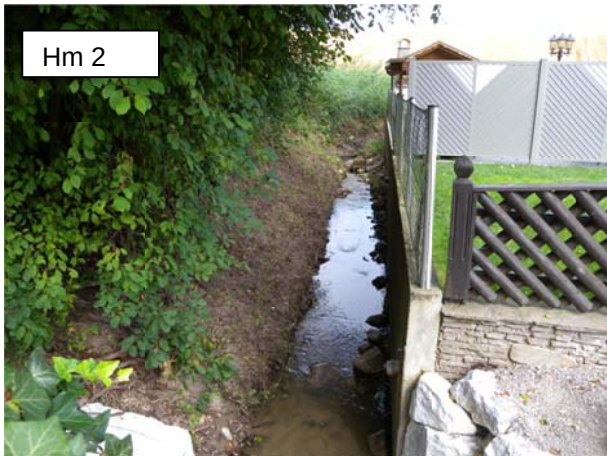
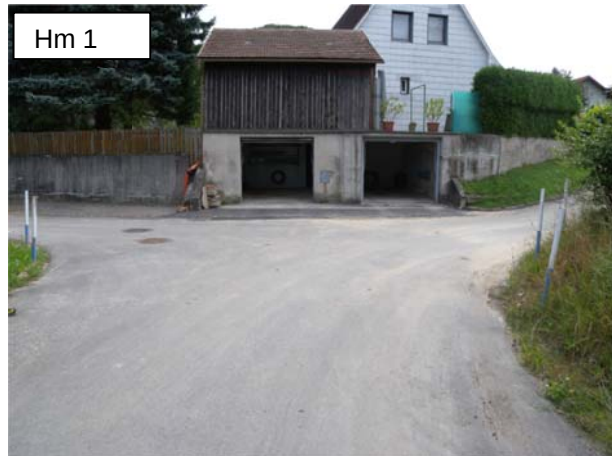
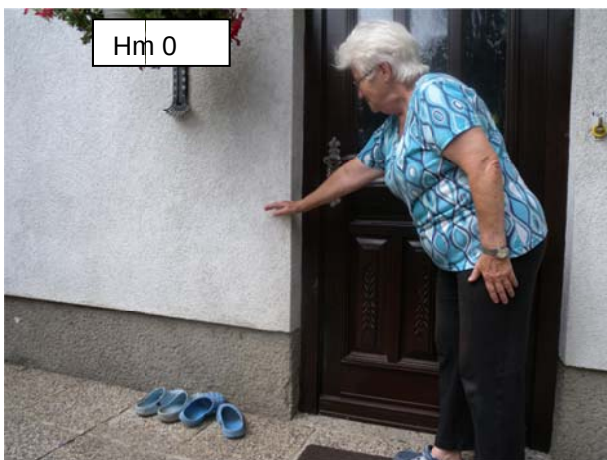
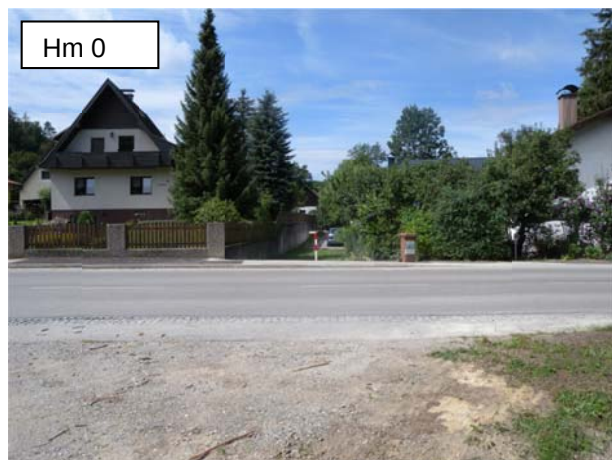
#### 3.2.12 Wiedenbach

Der Wiedenbach wird bei hm 2 zweimal um 90° verlegt und anschließend orographisch links um die Siedlung durchgeführt. Dieser starken Richtungsänderung konnte der Abfluss beim Ereignis nicht folgen, er überflutete zwei Garagen in der Mitte (tiefste Stelle) der Siedlung. Der Tiefenlinie folgend floss der Bach beim Ereignis wieder in sein ursprüngliches Bachbett zurück, wo allerdings eine zu kleine Verrohrung unter der Bundesstraße zu massiven Rückstauwirkungen und Überflutungen in der Siedlung führte. Augenzeugen berichten von periodischen Überflutungen (im Schnitt alle 15 Jahre).
