## IAN REPORT 184

### Ereignisdokumentation Mostviertel-NÖ, 2016

Forsttechnischer Dienst der Wildbach und Lawinenverbauung, Bauleitung Melk

Projektleitung: Univ. Prof. Dipl.-Ing. Dr. Hübl Johannes

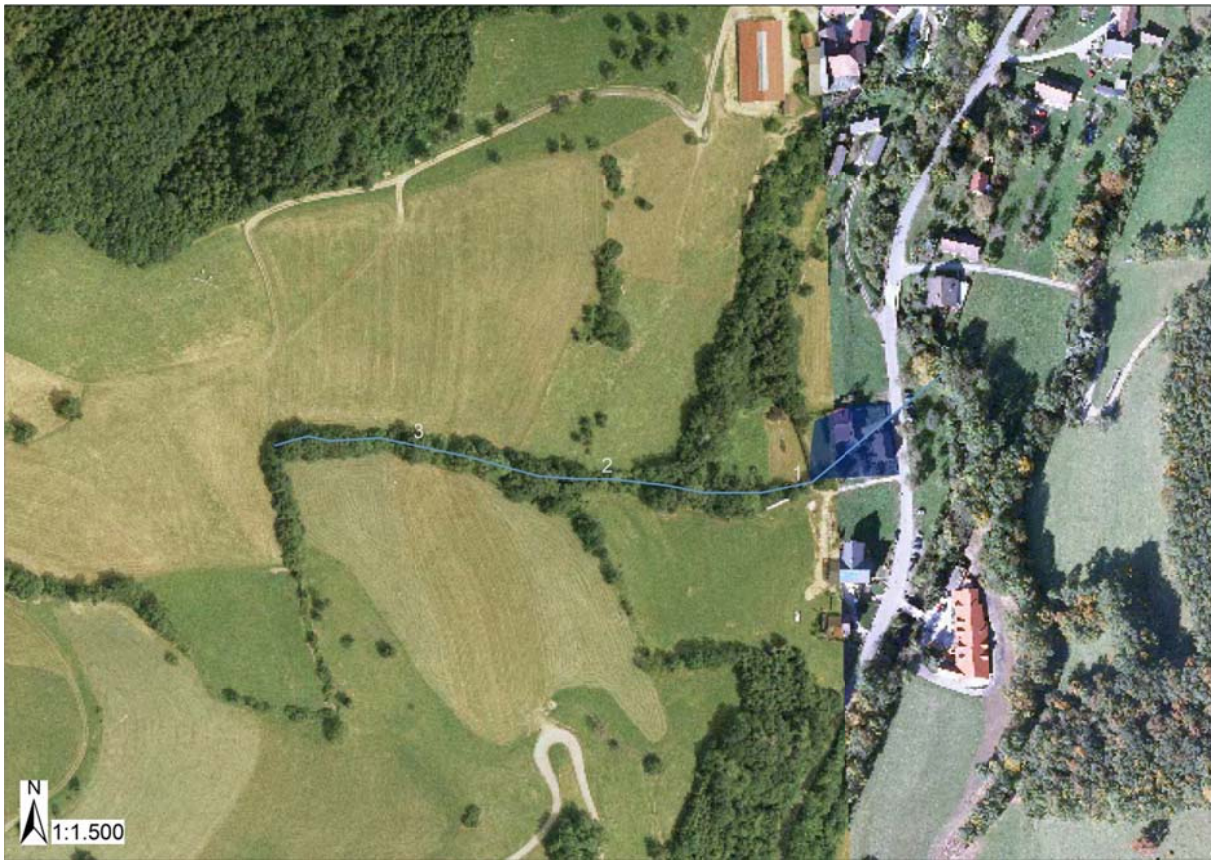
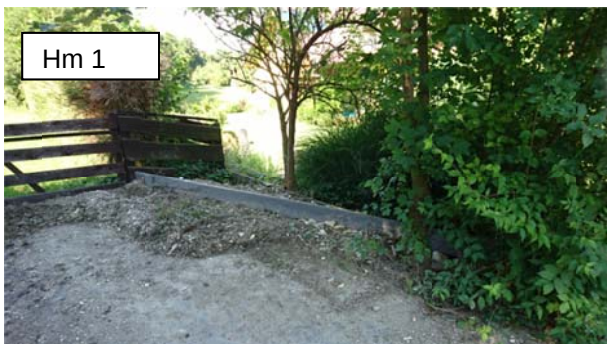
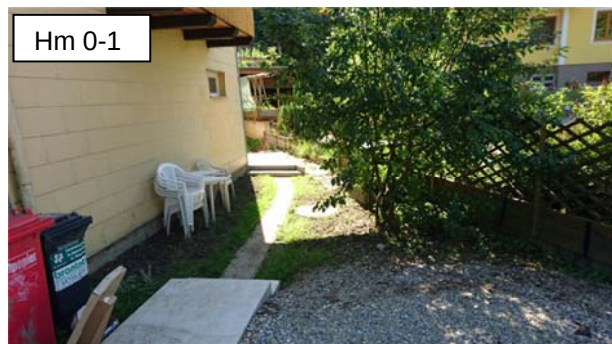
### 3.2.13 Zubringer Perschlingbach hm33

Der Zubringer zum Perschlingbach verklauste bei hm 1 aufgrund eines zu kleinen Durchlasses und überflutete den Garten der Liegenschaft orographisch links gelegen. Der privat aufgebaute Objektschutz verhinderte größere Schäden.

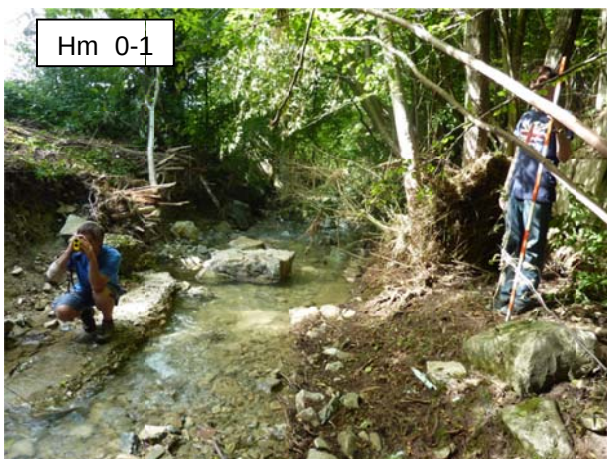
Foto in Fließrichtung: Bachbett des Aigelsbaches bei hm 0,7.

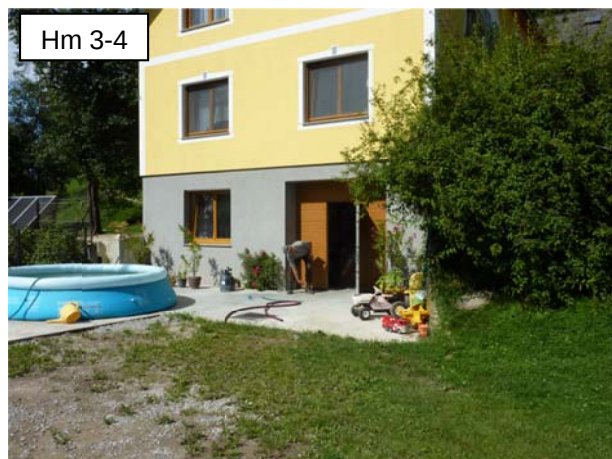
Foto zeigt die Haus der Liegenschaft Aigelsbach 24 mit angezeigter Anschlagmarke.

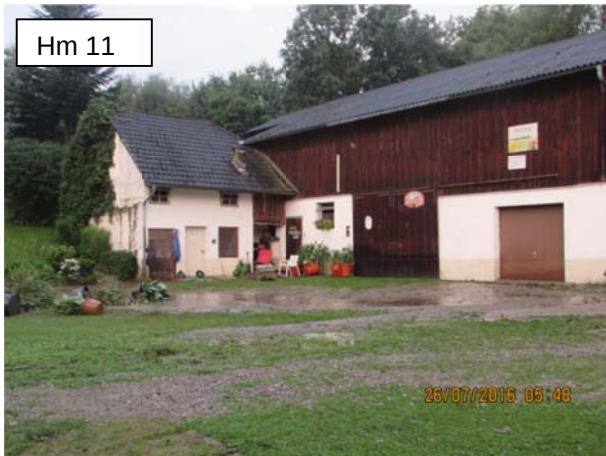
Foto zeigt den Überschwemmungsbereich bei der Liegenschaft Kilber-Straße 5. (Quelle: Fam.Seitz)

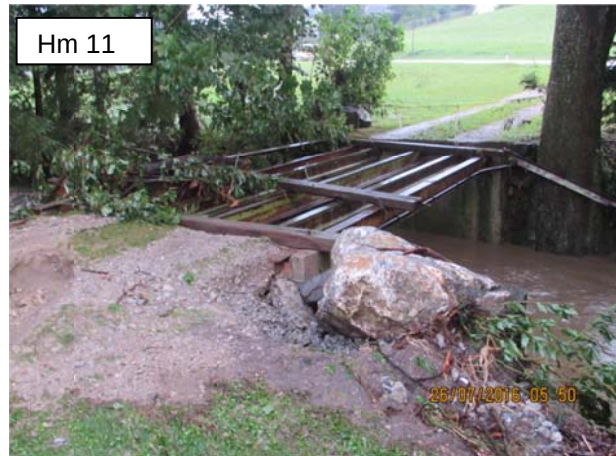
Der Zufahrtsweg zur Liegenschaft Kilber-Straße 5 war beim Ereignis verklaust. (Quelle: Fam.Seitz)

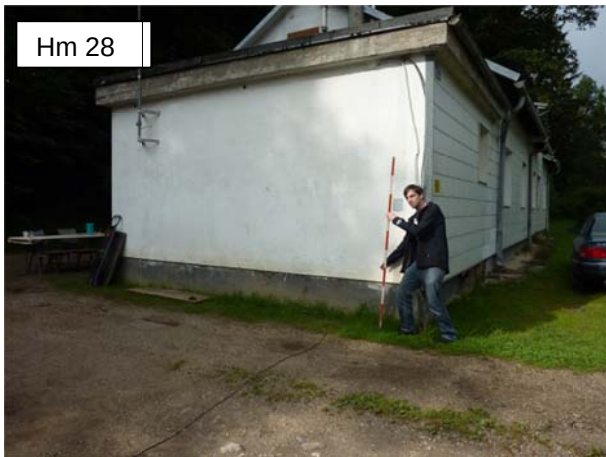
Anschlagmarke beim Wohngebäude der Liegenschaft Grünsbach 75.

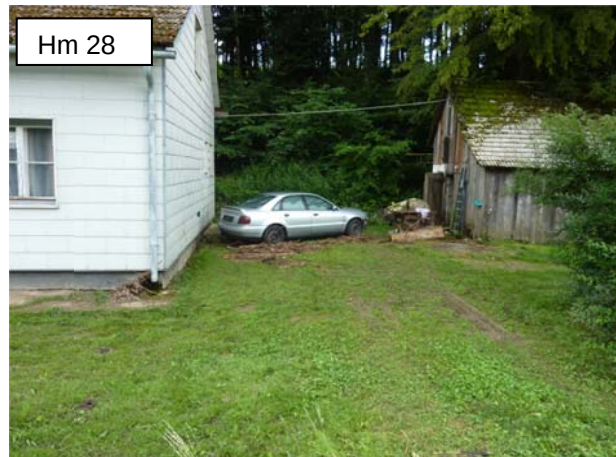
Bei der Liegenschaft Grünsbach 75 wurden auch mehrere Fahrzeuge weggetragen.

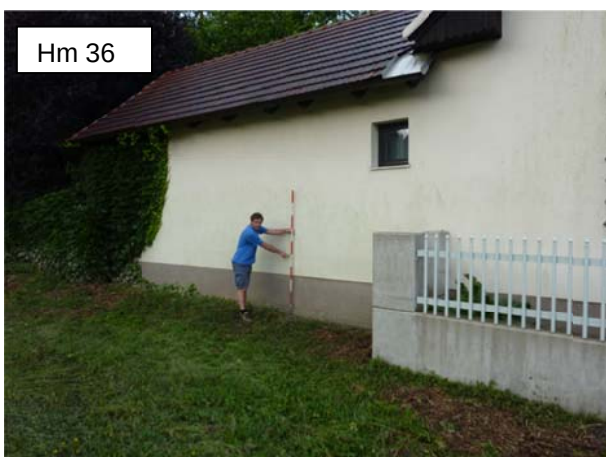
Anschlagmarke bei der Liegenschaft Grünsbach 72.

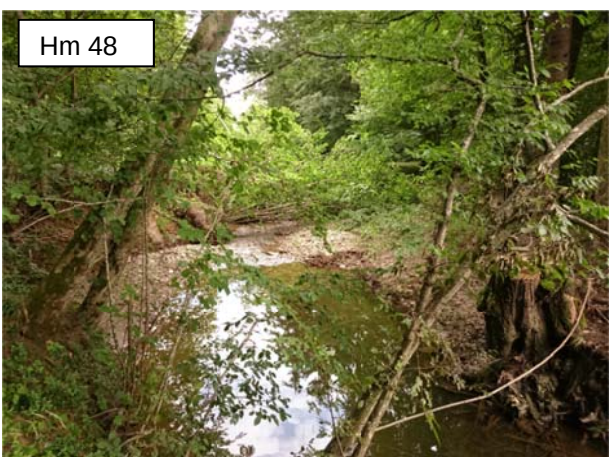
Foto in Fließrichtung: Gerinne des Grünsbach mit Erosionserscheinungen im Uferbereich.

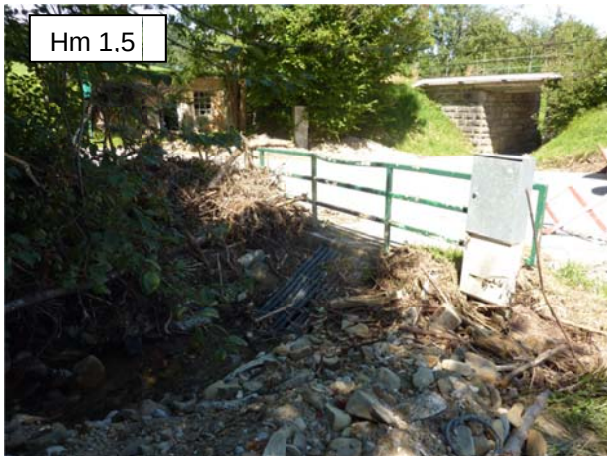
Wildholzrechen vor Verrohrung. Die im Hintergrund zu sehende Bahnunterführung wurde bis auf eine Höhe von 1,5 m eingestaut.

Im Reintalgraben gibt es bei hm 1,5 einen Rohrdurchlass mit vorgeschaltetem Wildholzrechen. Dieser Einlauf wird beim Ereignis verlegt. Dies führt zu einem Rückstau bei der Bahnbrücke in der Grubmühlstraße. Die Abflusshöhe beträgt dort maximal 1,5 m. Durch die Bahnunterführung fließt das Wasser weiter entlang der Grubmühlstraße, von dort zum Teil in das hier wieder offene Gerinne zurück. Bei der Liegenschaft Grubmühlstraße 1 wird der Bach wieder in einer Verrohrung geführt. Der Einlass verklaust zum Teil. Da die Straße zur Brücke über die Pielach ansteigt, überflutet der Bach den Parkplatz der Liegenschaft bis zu 60 cm hoch und fließt in die Pielach ab. Die Gebäude selber kommen dabei nicht zu Schaden.

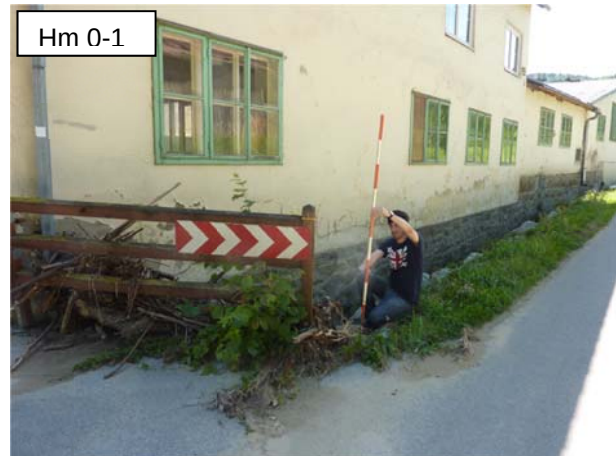
Foto entgegeng der Fließrichtung: Verrohrung bei hm 0,5 war teilverklaust.

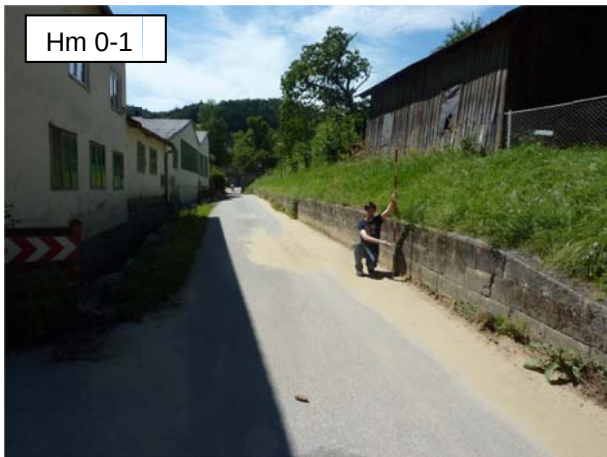
Foto entgegeng der Fließrichtung: Bild zeigt eine Anschlagmarke gegenüber der beginnenden Verrohrung am linken Bildrand.

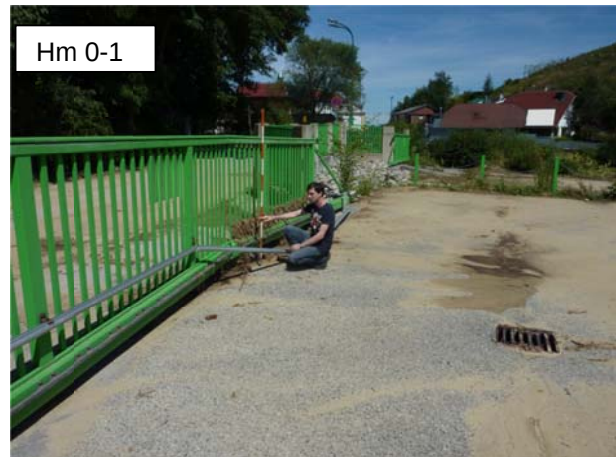
Freifläche der Liegenschaft Grubmühlstraße 1. Die anliegenden Gebäude waren nicht betroffen.

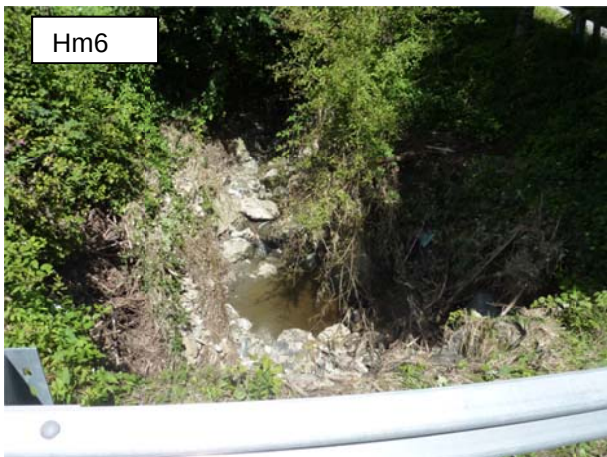
Foto entgegen der Fließrichtung: Rohrdurchführung blieb hier unverkaut, konnte jedoch den Ereignisabfluss nicht zur Gänze fassen.

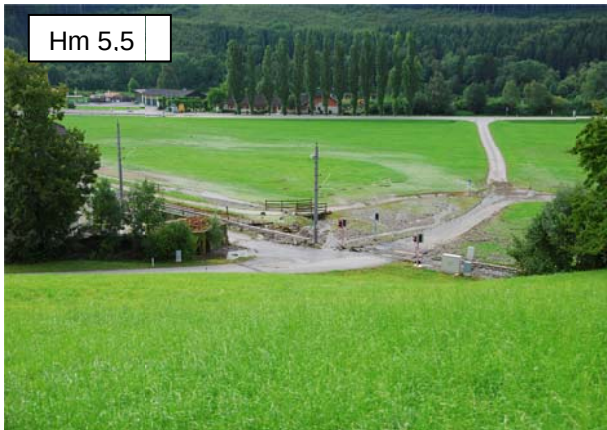
Foto in Fließrichtung: Am Ende der Betonmauer links befindet sich die komplettverklauste Durchführung des Gerinnes. Auch die Durchführung unter dem Bahnkörper ist verklaust. (Quelle: M. Scholze-Simmel)

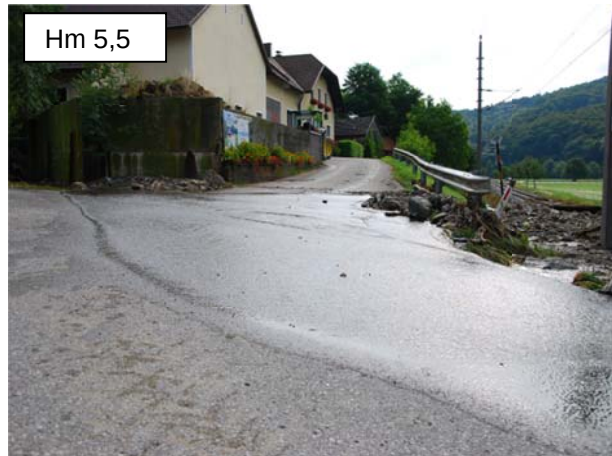
Das Foto zeigt die Verklausungsstelle. (Quelle: M. Scholze-Simmel)

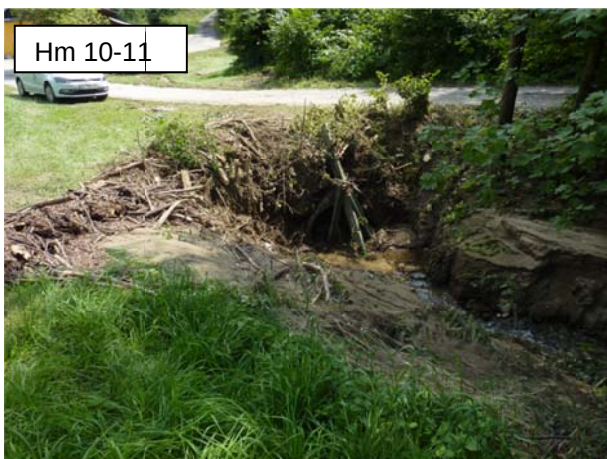
Foto in Fließrichtung: Im Ereignisfall verkleist Rohrdurchführung bei hm 10,7.

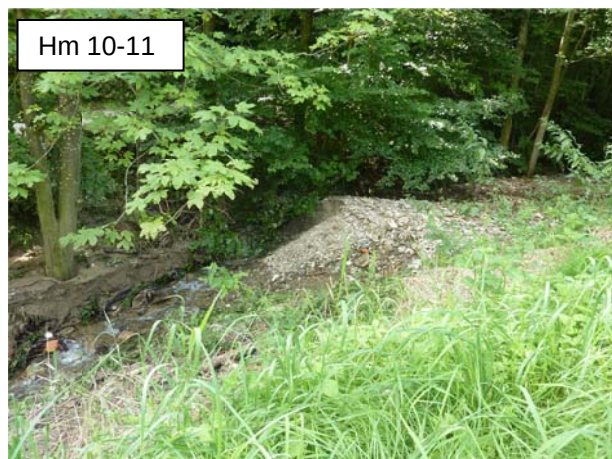
Das Foto zeigt Auflandungserscheinungen vor der Rohrdurchführung bei hm 10,7.

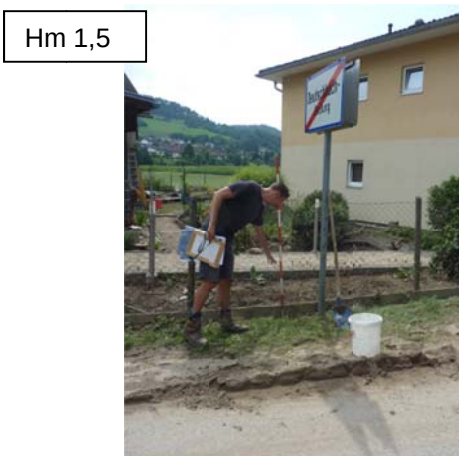
Anschlagmarke straßenseitig der Liegenschaft Deutschbachstraße 2.

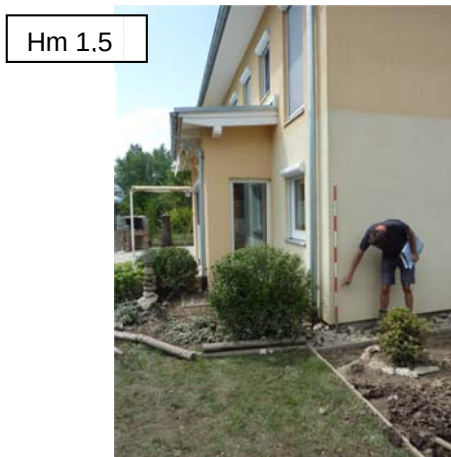
Anschlagmarke auf der Liegenschaft Deutschbachstraße 2.

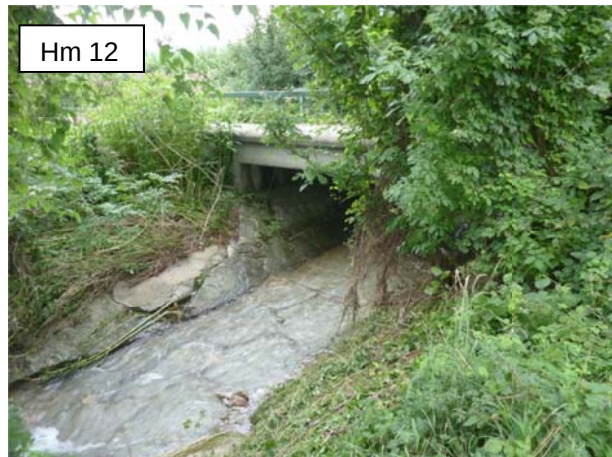
Foto entgegen der Fließrichtung: Brückendurchlass ohne Verklausung.

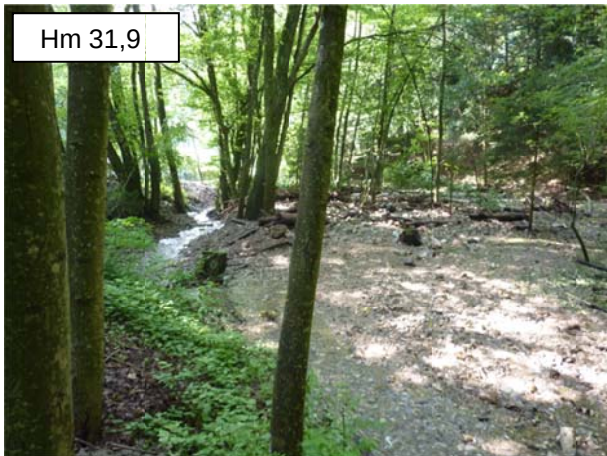
Hm 31,9

Foto in Fließrichtung: Geschiebeablagerung im Zubringer des Königsbaches.

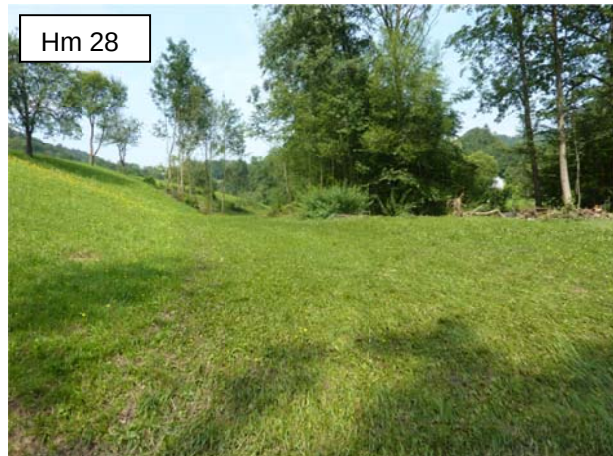
Hm 28

Foto entgegen der Fließrichtung: Gewässernahe Überschwemmungsfläche.

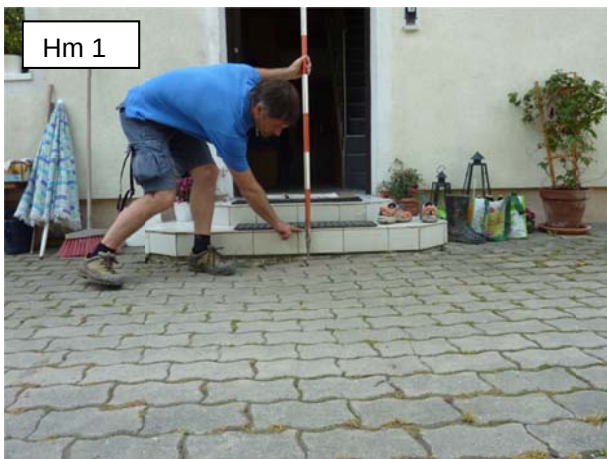
Hm 1

Anschlagmarke bei der Liegenschaft Königsbach 18.

Zwischen hm 16,5 und 18 tritt der Königsbach über die Ufer und überschwemmt die Königsbachstraße und die Liegenschaft Königsbach 11. Zwischen hm 8 und 10,5 ufert der Königsbach aus und überschwemmt die Königsbachstraße und Agrarflächen. Bei hm 3,8 wird das Fundament einer Lagerhalle/Garage unterspült. Zwischen hm 0 und 1,8 Ausbruch des Königsbaches und Überschwemmung der Liegenschaft Königsbach 18 (20 cm, Wasser nicht im Haus).

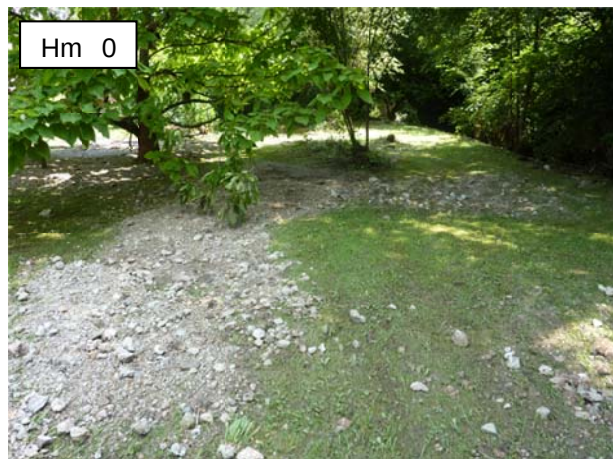
Hm 0

Ablagerung von Geschiebe kurz vor der Mündung in die Pielach.

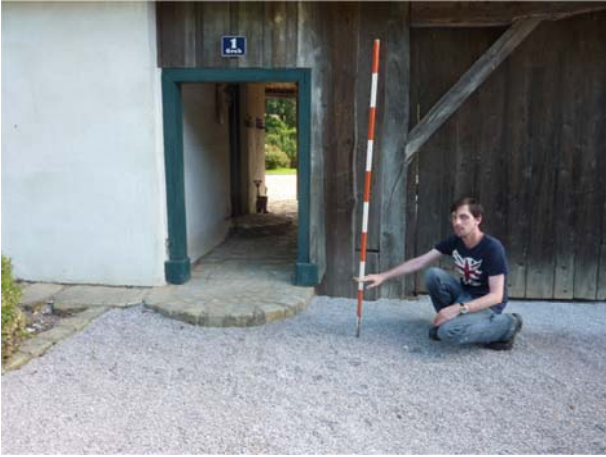
Anschlagmarke straßenseitig der Liegenschaft Grub 1.

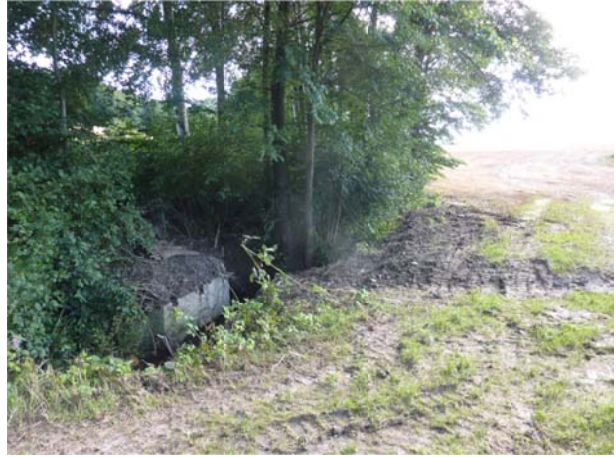
Verklausung bei einem Zubringer des Grubbaches oberhalb der Liegenschaft Grub 1.

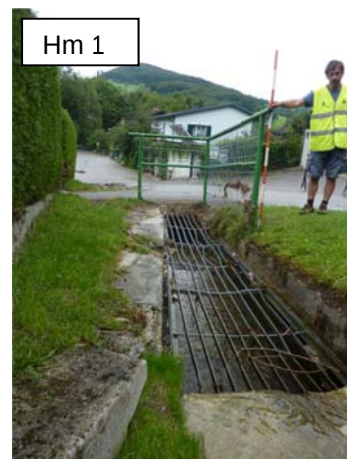
Foto in Fließrichtung: Kleiner Rechen vor Verrohrung beim Ereignis teilverklaust und überlastet.

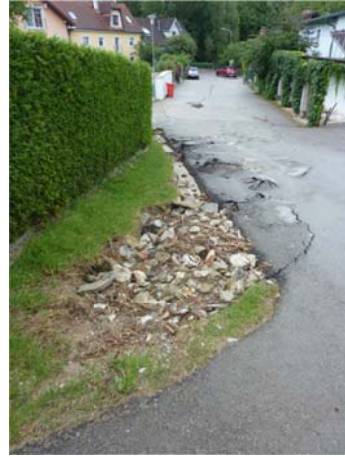
Foto in Fließrichtung: Unterspülung der Asphaltauflage in der Freiligrathgasse, gleich unterhalb der beginnenden Verrohrung.

Die Asphaltauflage in der Freiligrathgasse wird im Bereich unterhalb des Rohreinlasses erodiert.

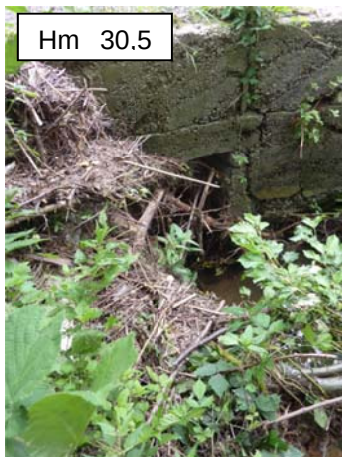
Verklausung beim Durchlass einer Zufahrtsstraße.

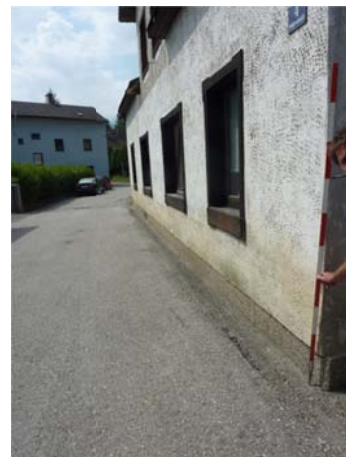
Anschlagmarke bei der Liegenschaft Bösendörfl 4. Vor dem Haus im Hintergrund befindet sich das Gerinne des Grubtalgrabens, der dort von rechts kommt.

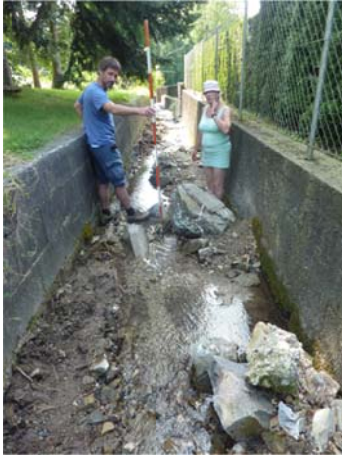
Foto in Fließrichtung: Gerinne im Zubringer in der Schmiedsiedlung zeigt teils Ablagerungen von grobem Material.

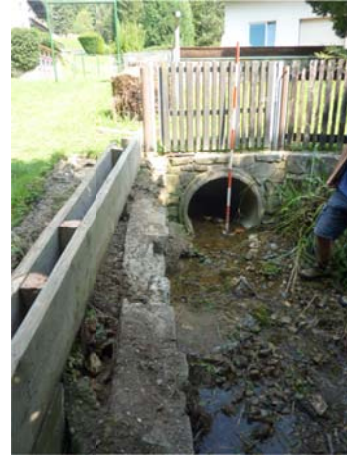
Foto entgegen der Fließrichtung: Rohrdurchführungen in der Schmiedsiedlung werden überlastet.

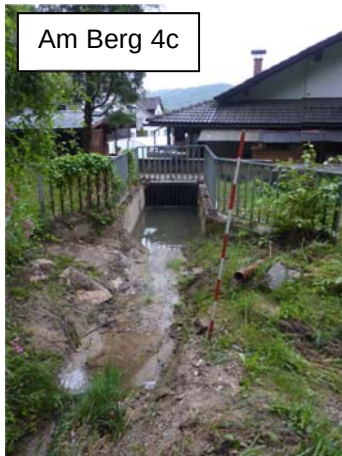
Foto in Fließrichtung: kleiner Rechen und Absetzbecken vor Verrohrung unter dem Siedlungsgebiet ist im Ereignisfall verklaust und überlastet.

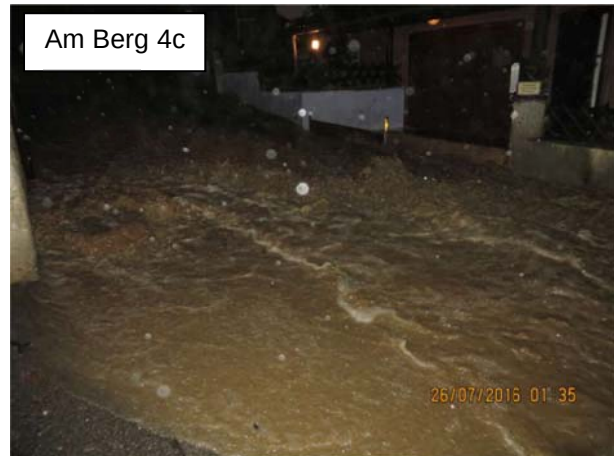
Ereignisabfluss über die Zufahrtsstraße zur Liegenschaft Am Berg 4c. (Johann Scheibner)

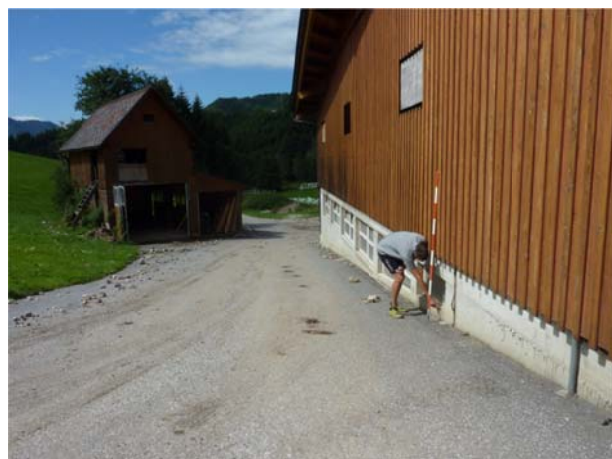
Anschlagmarke am Stallgebäude der Liegenschaft Fürtleben 9, die sich aus dem Oberflächenabfluss aus Richtung Schneekogel ergibt.

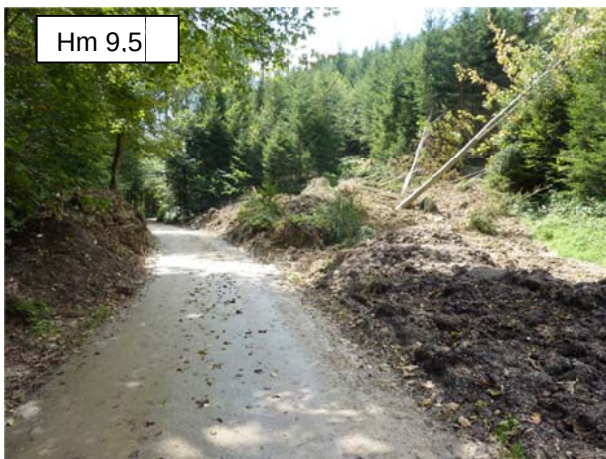
Von den Anrainern geräumte Straße mit den Ablagerungen einer Hangmure auf orographisch rechter Bachseite. Die Mure erreichte das Gerinne des Siernigbaches nicht.

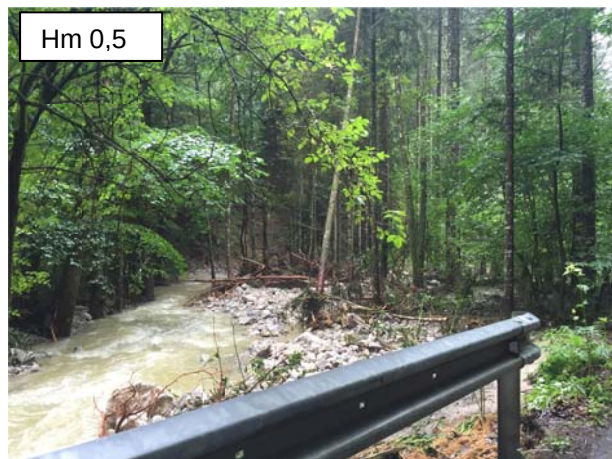
Foto in Fließrichtung: Gerinne des Siernigbaches mit Ablagerungen von grobem Geschiebe.

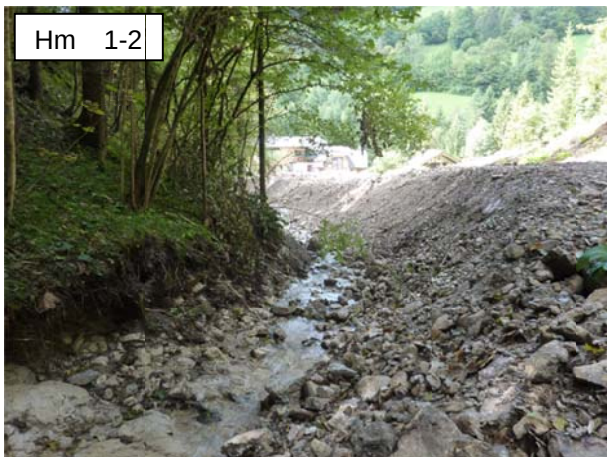
Foto in Fließrichtung: nach dem Ereignis wurde das Gerinne vertieft und ein Wall aufgeschüttet.

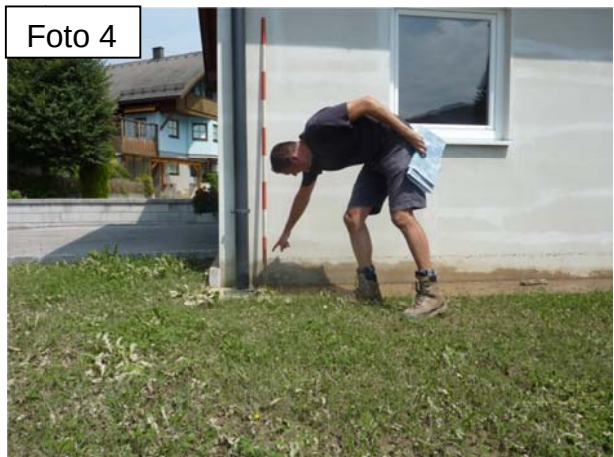
Foto 4

Angerweg 8 (Garage und Haus mit Keller, Foto 4) und Angerweg 13 (Garage), sowie Dorf-Au-Straße 4 (Garten).

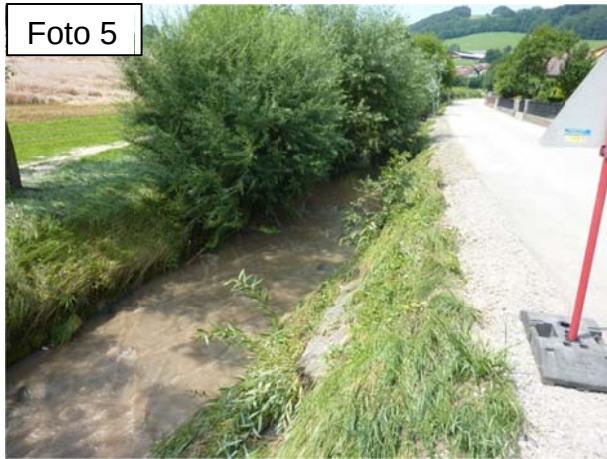
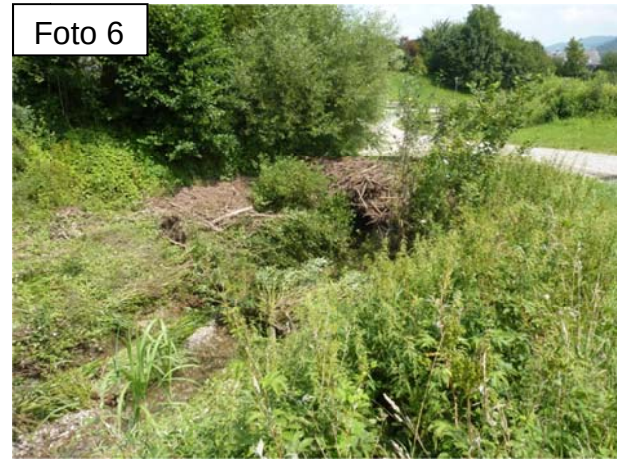
Bei hm 5,2 kommt es zu einer Verklausung einer Rohrdurchführung und Überströmung der Straße mit minimalen Schäden (Fotos 5 und 6).

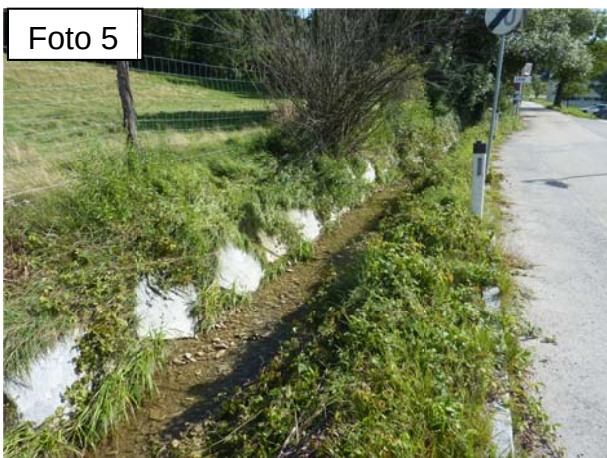
Foto 5

(betrunken Wald) (Fotos 1 und 2). Der bei Niedrigwasser recht unscheinbare Tannenbach verläuft ab hm 4 in einem Gerinne aus Flussbausteinen (Foto 5 und 6). Das Gerinne ist an seiner Sohle 1,15 m breit und hat eine Höhe von ca. 1 m. Zum Ereigniszeitpunkt uferete der Tannenbach zwischen hm 4,5 und hm 5,0 immer wieder etwas aus und floß von da über hm 4 schon etwas entlang eines Fahrweges über eine Grünfläche ins Firmengelände der Constantia Teich GmbH (Fotos 3). Auch südlich der Liegenschaft Mühlhofen 2 ist die Verrohrung ein kleinen Gerinnes mit dem Ereignisabfluss überfordert und überbortet ins Firmengelände (Foto 4). Jedoch kann der Gerinnequerschnitt auch schon weiter oben den Abfluss nicht mehr fassen und tritt auch schon zwischen hm 3 und 4 rechtsufrig aus seinem Bett und überflutet die genannte Weidefläche. Hier bildet sich eine Überflutungsfläche aus, deren Einstau letztendlich die Räumlichkeiten des Laborgebäude der Constantia Teich GmbH flutet (Foto 8). Diese Überflutungsfläche wird im Ereignisfall zusätzlich vom Mühlhofengraben mit Wasser dotiert. Bei hm 2 mündet der Tannenbach in eine Verrohrung (Foto 6). Diese Verrohrung wird zumindest teilverklaut und führt zu einem ausufernden Rückstau, der sich auf beide Uferseiten ausbreitet; orographisch links über die Straße und rechts durch einen Zaun auf eine Weidefläche.

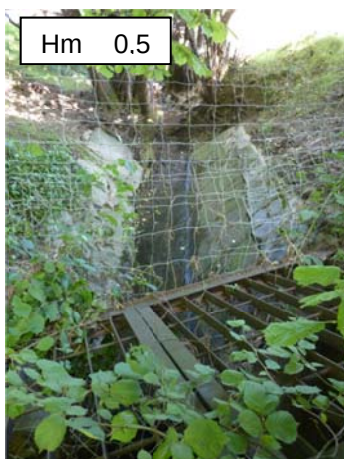
Foto entgegen der Fließrichtung: Wildholzgitter beim Einlauf in die Verrohrung zeigt keinerlei Verklausung oder Überlastung.

Der Mühlhofengraben mündet bei hm 0,4 hinter einem Gebäude der Constantia Teich GmbH, in 3200 Mühlhofen, in eine Verrohrung mit einem Wildholzrechen. Direkt vor dem Gitter ist auch ein Schafzaun angebracht. Beide zeigten zum Erhebungszeitpunkt keine Spuren einer besonderen Beanspruchung oder Verklausung. Das Gerinne des Mühlhofengrabens führt zwischen der Rohreinbindung und hm 2 über eine Wiese, die als Hirschweide genutzt wird. Auf dieser Strecke ist der Gerinnequerschnitt sehr klein. Hier kommt es zu Verklausungen die den Hauptabfluss über die Weidefläche und weiter auf die Liegenschaft der Constantia Teich GmbH leitet. Südlich der genannten Liegenschaft trifft der Ereignisabfluss auf den Überflutungsbereich des Tannenbaches.

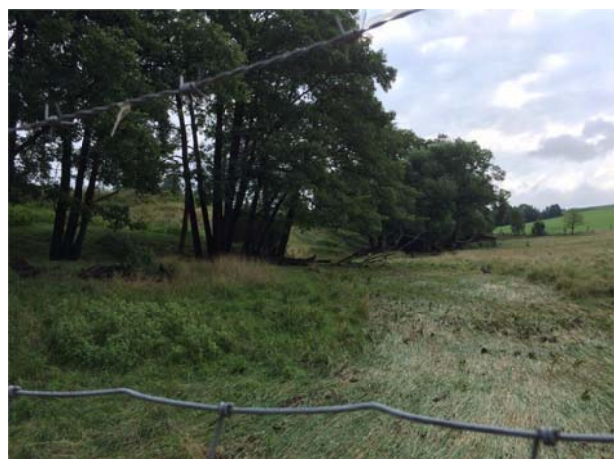
Foto entgegen der Fließrichtung: Etwa 50 m oberhalb der Verrohrung verklaust das sehr kleine Gerinne und fließt über die Wiesenfläche ab. (Quelle: WLV Melk)

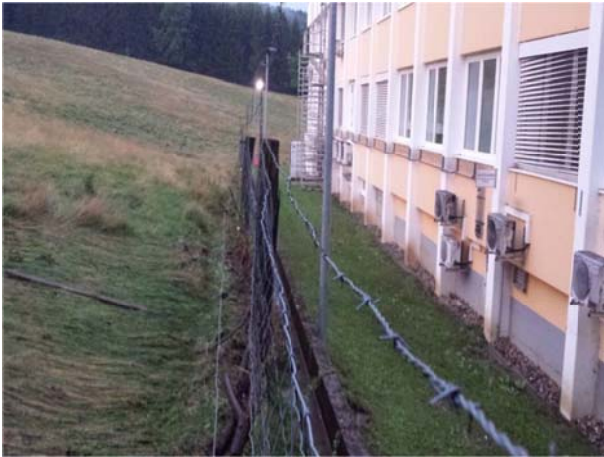
Weidezaun oberhalb der Constantia Teich GmbH. Hier trifft der Ereignisabfluss auf das Firmengebäude. Hier wird entlang der Betonmauer und des Gebäudes in Blickrichtung abgelenkt und trifft dort auf die Überflutungsfläche aus dem Tannenbach. (Quelle: WLV Melk)

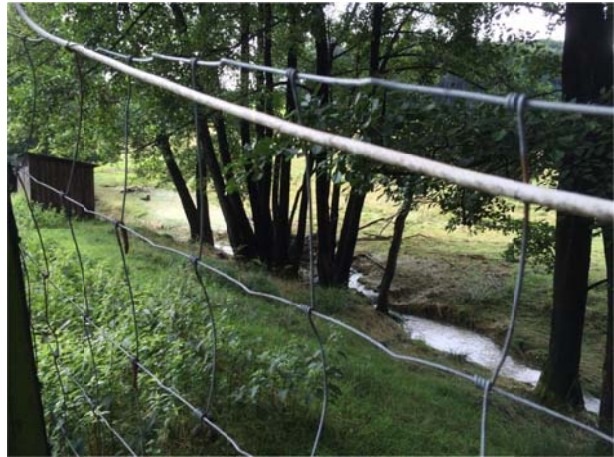
Kleines Gerinne des Mühlhofengrabens. Kleine Verklausungen reichen aus um den Ereignisabfluss abzuleiten. (Quelle: WLV Melk)

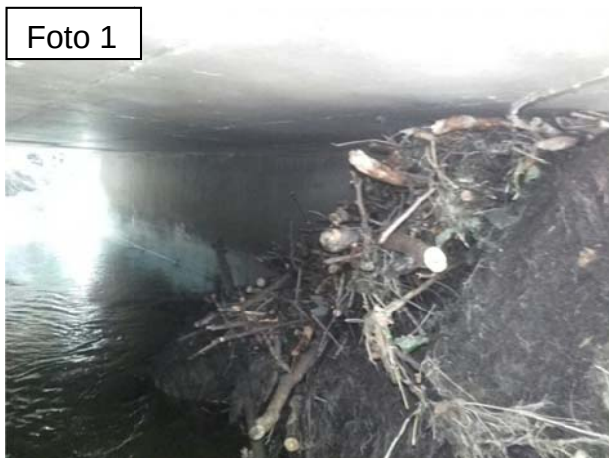
Foto 1

Beim Hochkoglerbach kommt es ab ca. hm 9 abwärts zu Ausuferungen. Bei hm 6,5 wird eine Brücke verklaust, hier ist auch ein Wurzelstock zu finden, der den Brückenquerschnitt deutlich verringert (Fotos 1 und 2). Von hm 7,5 bis zu der Brücke haben vermehrte Ausuferungen auf der orographisch rechten Seite zu Überflutungen von Agrarflächen südlich des Baches zur Folge. Abwärts der Brücke kann das Gerinne den Abfluss nicht fassen und die Agrarflächen zwischen der B39, Linhartstraße, der Liegenschaft Kammerhof 7 und dem natürlichen Gefälle an den nord-westlichen Wiesenhängen werden überflutet (Fotos 3 bis 7). Auch süd-östlich der B39 werden noch Agrarflächen überflutet. Abwärts von hm 5 wird das Gerinne in mehreren Rohrdurchlässen (Fotos 8 und 9) problemlos abgeführt. Lediglich die Verrohrung bei hm 1 wird teilverklaust wobei der Radweg (Foto 10) und gerinnennahe Grünflächen überflutet werden.

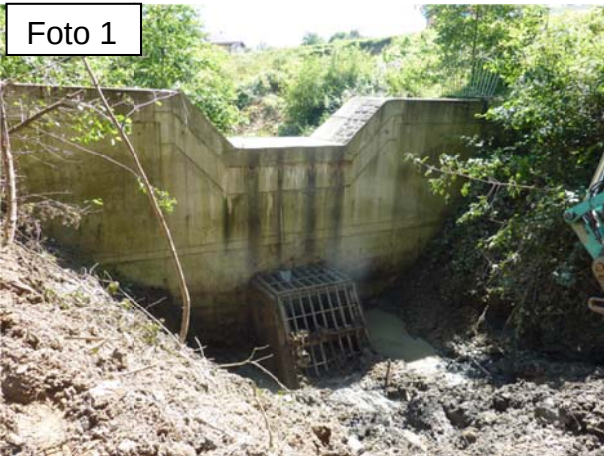
Foto 1

Die Retentionssperre bei hm 13,5 (Foto 1) besitzt einen Grundablass. Dieser verlegt sich beim Ereignis und es kommt zu Geschiebeablagerungen bis 20 cm über das Einlassgitter. Kurz vor der Einmündung des Hofstadtgrabens wird der Groß-Aggschussgraben verrohrt unter einer Straße durchgeführt. Dieser Rohrdurchlass ist beim Ereignis verlegt (Foto 2). Die Straße wird überströmt und luftseitig wird das Bankett erodiert. Es kommt zu Verklausungen bei den Rohreinlässen sowohl bei hm 12,5 unter der Brücke als auch bei hm 12,0 am Beginn des Siedlungsraumes (Foto 3). Im Ereignisfall floss das Wasser entlang der Oberbergstraße und Konvalinastraße ins Siedlungsgebiet und verteilte sich von bis zum

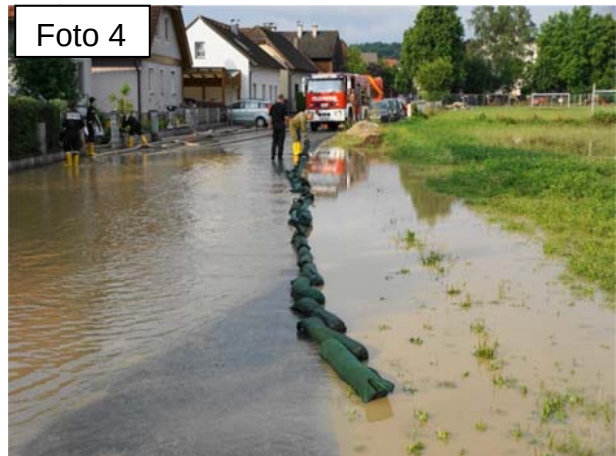
Foto 4

Bahnkörper. Am meisten betroffen wurden die Liegenschaften entlang der Konvalinastraße und der Grebner-Straße, da diese am tiefsten Punkt liegen. Auch die Kanalisation kann die Abwässer nicht mehr abführen. Die Liegenschaften der Grebner-Straße werden um ca. 00:00h überflutet (Fotos 4 und 5).

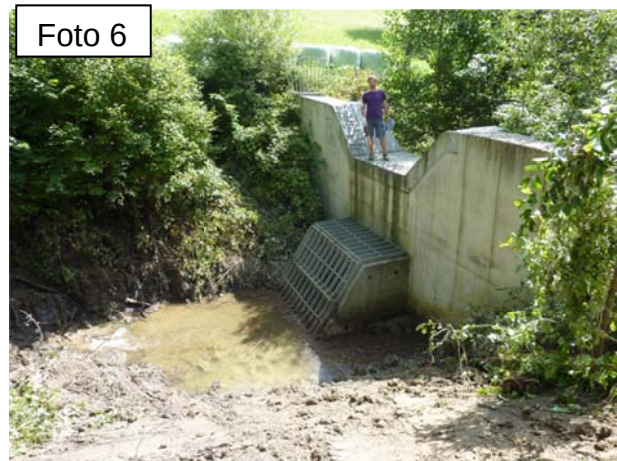
Im Hofstadtgraben befindet sich bei hm 2 eine Hochwasser Rückhaltemaßnahme, die sich im Ereignisfall teilverfüllt (Foto 6). Zum Zeitpunkt der Begehung zur Ereignisdokumentation ist der Retentionsraum schon geräumt.

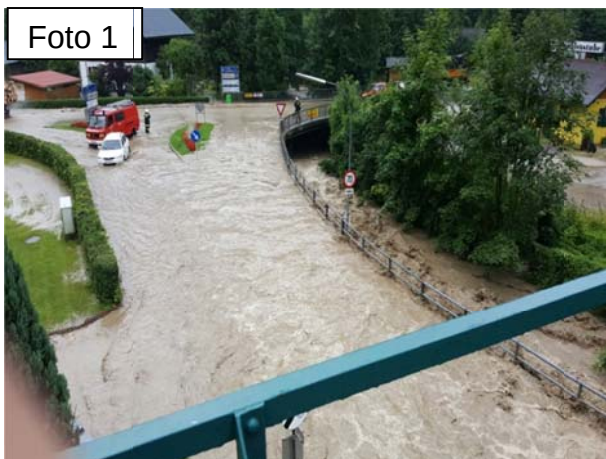
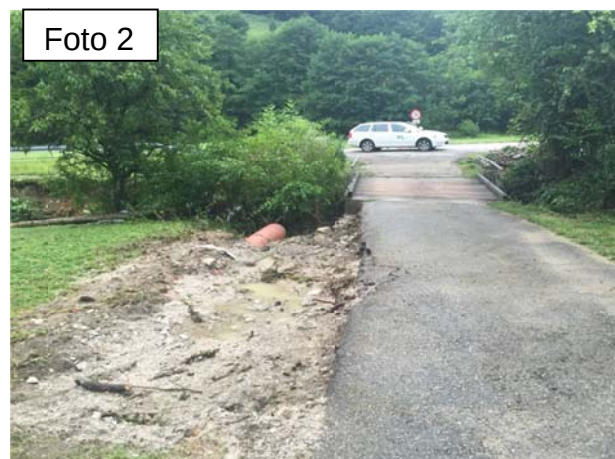
Von hm 12 bis hm 18 kommt es zum Überborden des Pokaubaches mit Überflutung der Straße, Agrarflächen, und der Liegenschaften Pokau 35 (Garage betroffen, Auskolkung der Zufahrtsbrücke), Pokau 36 (Haus betroffen), Pokau 38 (20cm im Haus), Pokau 39 (Garten). Die Zufahrtsbrücken zu den Liegenschaften Pokau 35 und Pokau 38 werden verklaust. In diesem Gebiet gibt es kaum Niederschlag. Eine Gewitterzelle wurde über Ginselberg beobachtet (Fotos 2 - 4). Foto 1 zeigt den Straßenkreuzungsbereich kurz vor der Einmündung des Pokaubaches in die Erlauf.

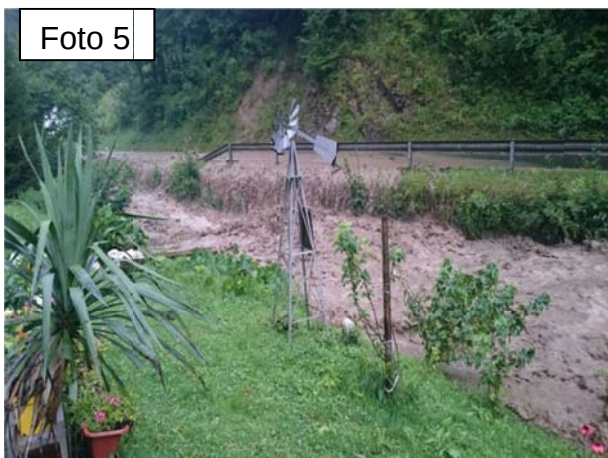
Foto 5

Bei hm 22 kommt es zur Ausuferung des Pokaubaches und Überschwemmung der Straße und der Liegenschaften Pokau 40-43 (Garten, Zufahrtsbrücke nicht verklaust, Fotos 5 und 6). Weiters wird die Brücke bei hm 26 verklaust und die Liegenschaft Pokau 44 wird

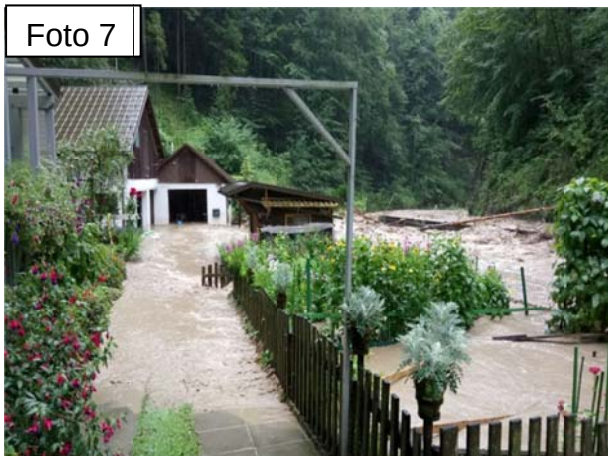
Foto 7

überschwemmt. Garten, Garage und Werkstatt 70cm, Wohnhaus sind nicht betroffen. Laut Aussage der Anrainer wurde der maximale Wasserstand zwischen 16:30 Uhr und 17:00 Uhr erreicht. Zu dieser Zeit herrschte jedoch kaum Niederschlag. Der Ereignisabfluss des Pokaubaches verursachte zum Teil Ablagerungen entlang der Straße mit groben Sediment. (Foto 7 und 8)

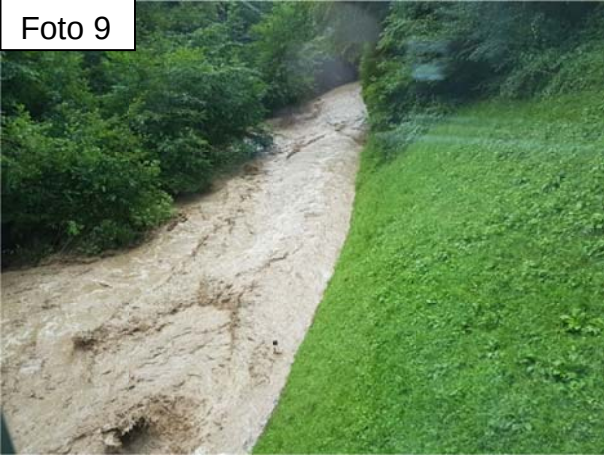
Foto 9

Zwischen hm 31 und hm 32 kommt es zu Ausuferungen des Pokaubaches mit Überschwemmung der Straße und den Liegenschaften Pokau 45 (Stadel, Garage, Fotos 9 und 10) und 46 (Garten, Stadel, Garage, Kläranlage, Ablagerung von Wildholz und grobem Sediment).

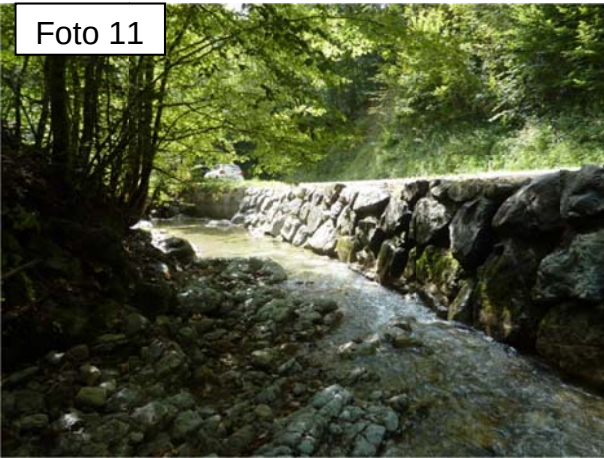
Foto 11

Bei hm 34 wird das Straßenbankett erodiert. Zum Zeitpunkt der Begehung für die Ereignisdokumentation war der Schaden schon behoben (Foto 11).

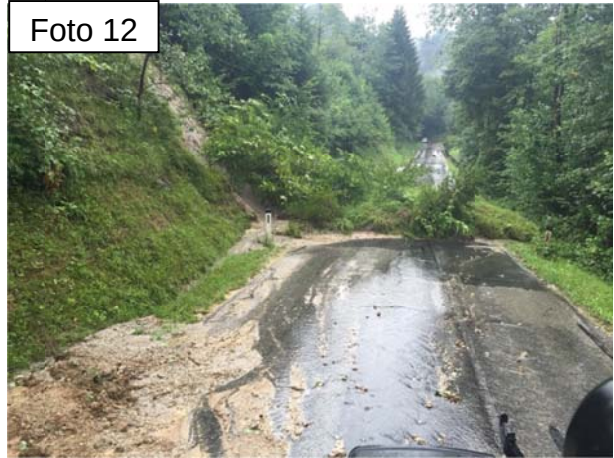
Foto 12

Bei hm 37 Hangrutschung auf die Straße (Foto 12). Bei hm 39,2 wird die Zufahrt zur Liegenschaft 48a (Brücke) im Einstossbereich des Zubringers Hüttgraben (sh.3.7.2) leicht verklaust (Foto 13).

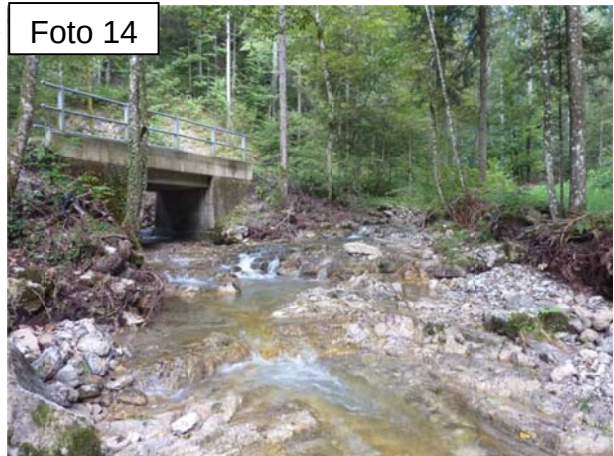
Foto 14

Bei hm 42 mündet der Sierningbach in den Pokaubach (Foto 14).

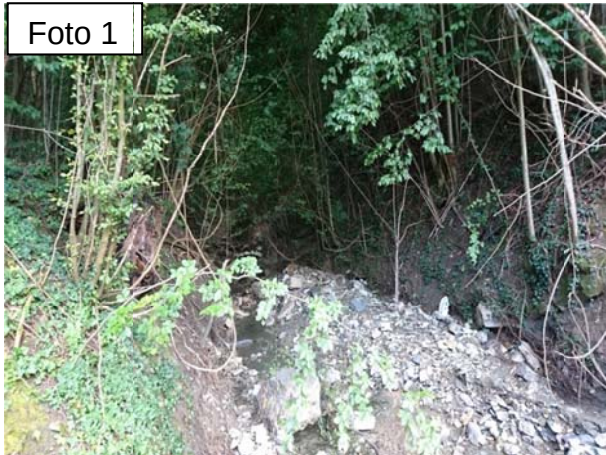
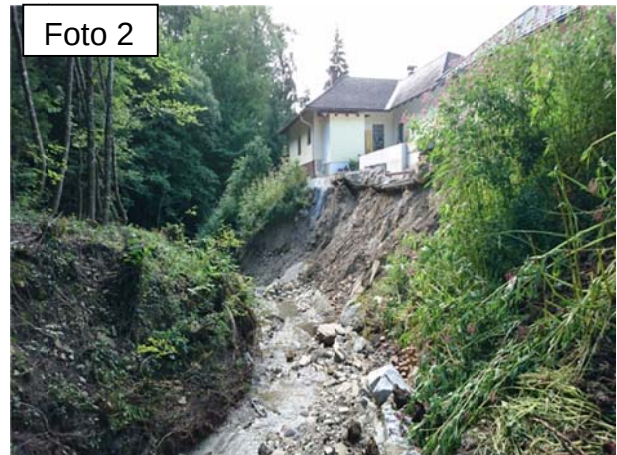
Starkregen in der Nacht vom 25.7. auf 26.7. 2016 verursachte ein rasches Anschwellen des Hahngrabens. Laut Augenzeugenberichten konnte das Gerinne des Hahngrabens bei hm 0,5 den maximalen Ereignisabfluss ohne Überborden abführen. Es zeigten sich jedoch nach dem Ereignis deutliche Spuren von Tiefen- und Seitenerosionen. Das Gerinne ist zwischen hm 1 und 3 nun stärker eingetieft. Bei hm 1,0 kommt es zu starker Seitenerosion und Abrutsch des orographisch rechten Bacheinhanges mit massiven Schäden an der direkt anliegenden Liegenschaft (Foto 2). Eine Bestimmung des maßgeblichen Ereignisabflusses
