IAN REPORT 141

Die Wildbachereignisse im Sommer 2010 Ereignisdokumentation (ERDOK 10-2)

Wien, Dezember 2010

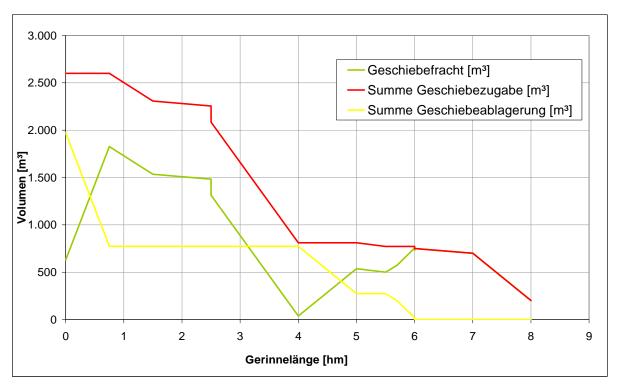
Abbildung 32: Geschiebefrachtdiagramm Thalbach – Zubringer 3. Ordnung.

Wie aus dem Geschiebefrachtdiagramm für den Zubringer 3. Ordnung ersichtlich, ergibt sich ein Eintrag in den Zubringer 2. Ordnung von etwa 600 m³ (Abbildung 32).

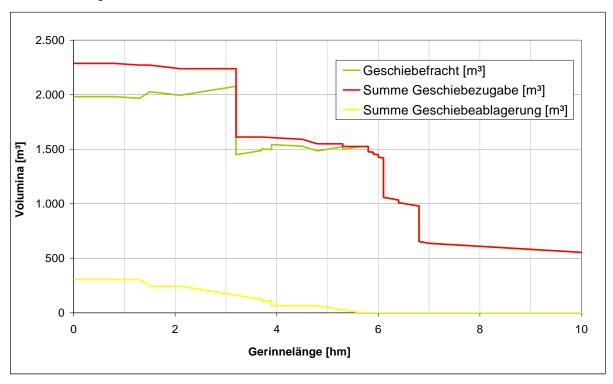
Abbildung 33: Geschiebefrachtdiagramm Thalbach – Zubringer 2. Ordnung.

Daher kommt es bei hm 3,2 des Zubringers 2. Ordnung (Abbildung 33) zu einem Geschiebeeintrag des Zubringers 3. Ordnung von 600 m³ und somit zu einer Nettofracht von knapp 2.000 m³, die in den Thalbach (Hauptbach) eingetragen werden. Die Geschiebebilanz des Zubringers 2. Ordnung, der von Aigen kommt und bei hm 62,8 in den Thalbach mündet, ist in Abbildung 33 ersichtlich.

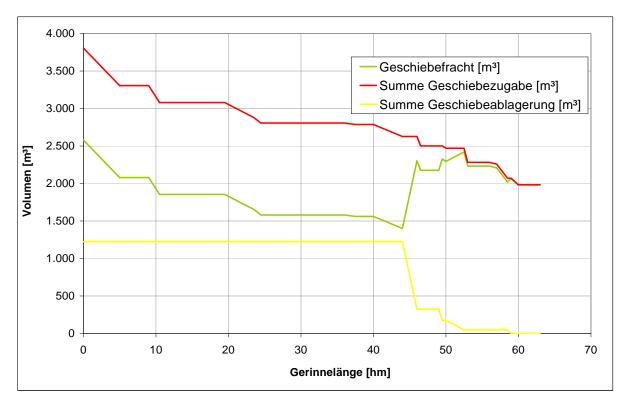
Abbildung 34: Geschiebefrachtdiagramm Thalbach – Hauptlauf.

Der Geschiebeeintrag verläuft größtenteils kontinuierlich über die gesamte Länge des Bachlaufs. Insgesamt werden wenig Feststoffe mobilisiert, zumeist wird der Feinanteil mit dem Reinwasser mittransportiert.

Zwischen hm 44,0 bis 46,0 kommt es zu einer größeren Ablagerung von Feststoffen bedingt durch den sehr flachen Bachlauf, der weiten Überflutungsfläche, sowie der Stauwirkung eines geböschten Weges normal zum Thalbach (Abbildung 34). Insgesamt werden ca. 1.200 m³ Feststoffe abgelagert.

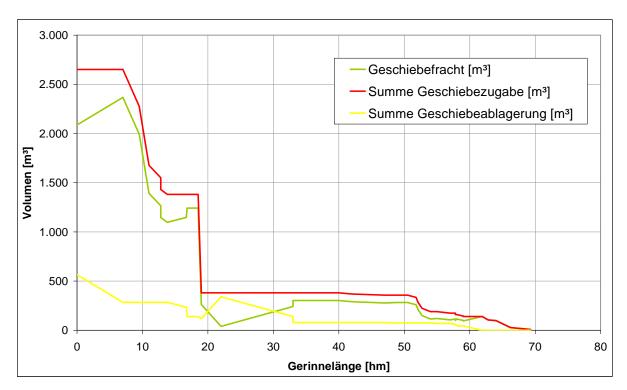
Abbildung 48: Geschiebefrachtdiagramm Tiefenbach.

Die markanten Feststoffquellen während des Hochwasserereignisses im Tiefenbach waren in der unteren Einzuggebietshälfte situiert (Abbildung 48). Das obere Einzugsgebiet hat den Charakter einer Umlagerungsstrecke, in welchem die abtransportierten Feststoffe unweit der Erosionsstelle wieder zur Ablagerung gelangten.

Im Unterlauf kommt es ab ca. hm 16,0 immer wieder zu Uferanrissen. Zwischen hm 12,0 und hm 7,0 wurde das Ufer an mehreren Stellen erodiert, wodurch Feststoffe im Ausmaß von rund 1.100 m³ abtransportiert wurden. Von ca. hm 9,5 bis hm 7,0 wurde zudem der halbe Fahrweg durch die Wassermassen erodiert.

Der Tiefenbach hat sich vor dem Brückendurchlass in den Zöbernbach sehr breitflächig ausgebreitet. Orographisch links hat sich ein weit reichender Staubereich gebildet. Zum Zeitpunkt der Ereignisdokumentation konnte der Feinanteil in diesem Staubereich nicht erfasst werden. Demzufolge muss angenommen werden, dass eine Geschiebefracht von rund 2.100 m³ in den Zöbernbach eingebracht wurde.

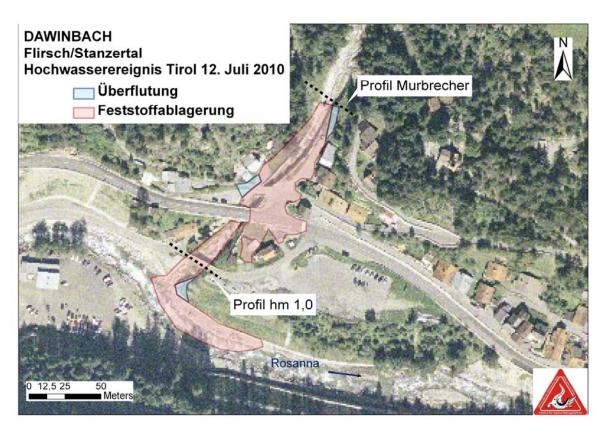
Abbildung 49: Überflutungs- und Vermurungsflächen Dawinbach.

Die Überflutungsflächen sowie die Vermurungsflächen sind in Abbildung 49 dargestellt.

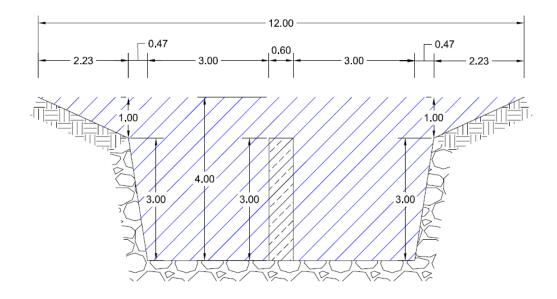
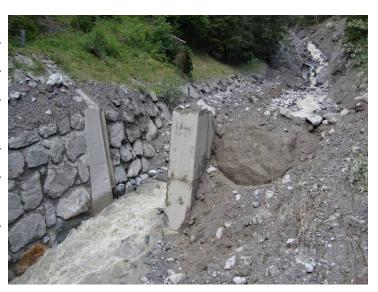
Referenzprofil Murbrecher; Blickrichtung bachabwärts

Querschnittsfläche	31,00 m ²	
Neigung	20 %	
Strickler Rauhigkeit	k.A.	
Geschwindigkeit	5 m/s	
(Video)	511/5	
Abfluss (Video)	155 m ³ /s	
Geschwindigkeit	5 m/s	
(geschätzt)	5 111/5	
Abfluss (geschätzt)	155 m ³ /s

Prozesstyp	Murgang im eigentlichen Sinn
Bemerkungen	Etwas unterhalb wurde von Anrainern ein Video aufgezeichnet auf dem die Geschwindigkeit abgeschätzt wurde. Es wurde die maximale Geschwindigkeit der Front gewählt.

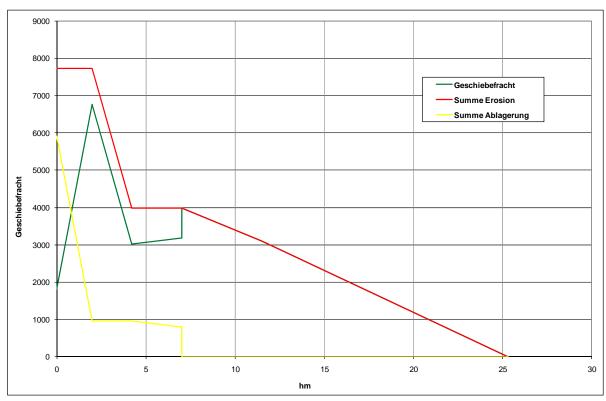
Abbildung 59: Geschiebefrachtdiagramm für das Hauptgerinne des Dawinbachs (Quelle: WLV GBL Oberes Inntal)

Die größten Ablagerungen erfolgten im Bachbett des Dawinbaches im Bereich des verbauten Gebietes, zwischen dem Sperrenbauwerk und der Landsstraße, sowie im Mündungsbereich zum Vorfluter Rosanna (Abbildung 58). Die Geschiebefracht für das Hauptgerinne ist in Abbildung 59 dargestellt.

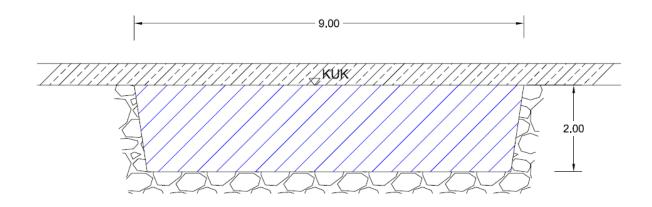
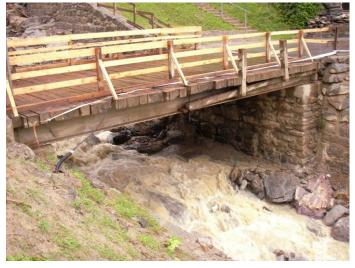
Kappl im Paznauntal, Ereignis vom 12.07.2010 Referenzprofil hm 4,2; Blickrichtung bachabwärts

Querschnittsfläche	17,4 m ²
Neigung	25 %
Strickler Rauhigkeit	25
Geschwindigkeit	4,9 m/s
(Strickler)	
Abfluss (nach	86 m ³ /s
Strickler)	
Geschwindigkeit	5 m/s
(geschätzt)	
Abfluss (geschätzt)	87 m³/s

Prozesstyp	Murartiger Feststofftransport
Bemerkungen

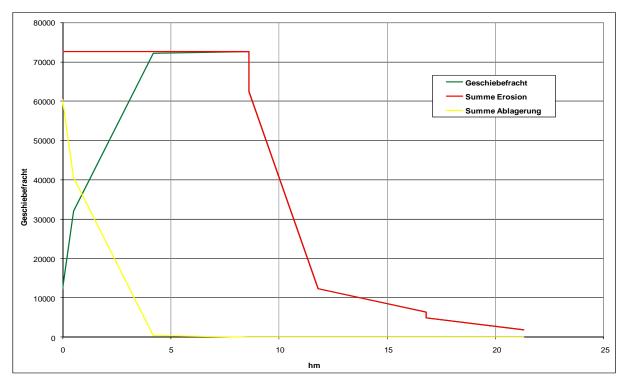
Abbildung 63: Geschiebefrachtdiagramm Diasbach.

Durch das Ereignis wurden gesamt ca. 72.000 m³ Feststoffe umgelagert. Kleinere Rutschungen im Oberlauf des Diasbaches lieferten 4.840 m³. Aus dem Zubringer Rauher Bach bei hm 16,80 entstammen 1.500 m³ hauptsächlich durch kleinere Rutschungen und einer Grabenersosion durch Verlegung des Durchlasses an der Skipistenquerung. Im oberen Mittellauf herrschte weniger Tiefenerosion, dafür trug die Seitenersosion mehr zur Geschiebemobilisierung bei. Die größten Feststoffherde befinden sich im Mittellauf zwischen hm 8,6 und 11,8 wo ca. 60.300 m³ an Feststoffen erodiert wurden. Große Rutschungen und massiver Wildholzanfall beeinflussten hier das Geschehen. Durch starke Tiefenerosion, stellenweise bis zu 5 m, kam es zu zahlreichen Hangunterschneidungen. Im Bereich Sperrenstaffelung erfolgten vereinzelt kleine Ablagerungen und Auflandungen zwischen den Konsolidierungssperren im Ausmaß von 460 m³, jedoch kaum Erosion. Vor der Brücke des Landesstraße B188 ab hm 3,50 wurden bis zu 40.000 m³ abgelagert, wodurch es zu einem Ausbruch des Diasbaches kam. Murablagerungen befinden sich am gesamten Kegel mit einer Ablagerungshöhe von 0,5 m bis 4 m. Nach der Brücke der L188 bis zur Einmündung in die Trisana wurden 20.000 m³

abgelagert, weitere 10.000 m³ wurden von der Trisanna abtransportiert (Abbildung 63).

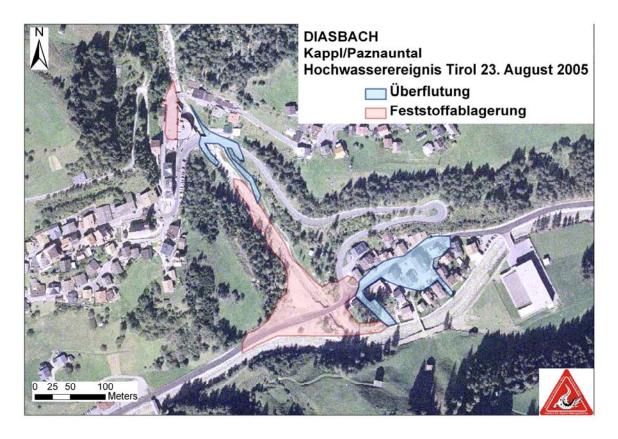
Abbildung 64: Überflutungs- und Überschotterungsflächen Diasbach 2005.

Die Überflutungs- und Ablagerungsflächen aus den Ereignissen im Jahr 2005 (Abbildung 64) und aus dem Jahr 2010 (Abbildung 65) sind im Wesentlichen ident. 2005 wurde ein großer Teil des Geschiebes noch innerhalb des Bachlaufs abgelagert, wogegen beim Ereignis im Jahr 2010 auch ein beträchtlicher Anteil an Geschiebe im verbauten Gebiet abgelagert wurde und einige Häuser dadurch betroffen waren. Überbordungen traten im Jahr 2005 an der Brücke neben dem Feuerwehrhaus auf, welche damals vollständig zerstört wurde. Dieses Phänomen, wurde im Jahr 2010 nicht beobachtet. Durch den Geschiebeeinstoß und damit einhergehenden Aufstau der Trisanna waren im Jahr 2010 die Überflutungsflächen im verbauten Gebiet größer wodurch auch mehr Objekte betroffen waren.

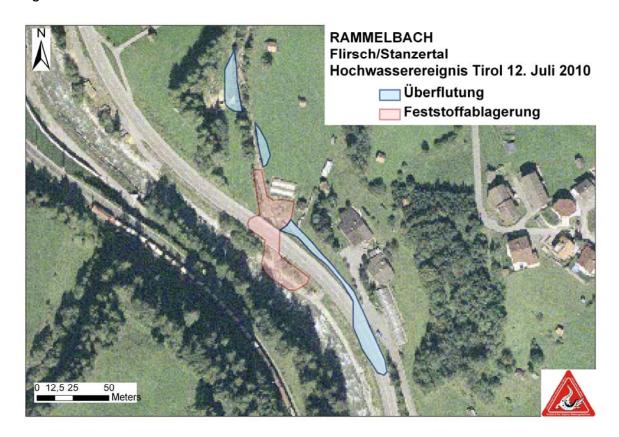
Abbildung 66: Überflutungs- und Vermurungsflächen Rammelbach kurz vor der Einmündung in den Vorfluter Rosanna.

Die Überflutungsflächen sowie die Vermurungsflächen sind in Abbildung 66 dargestellt.

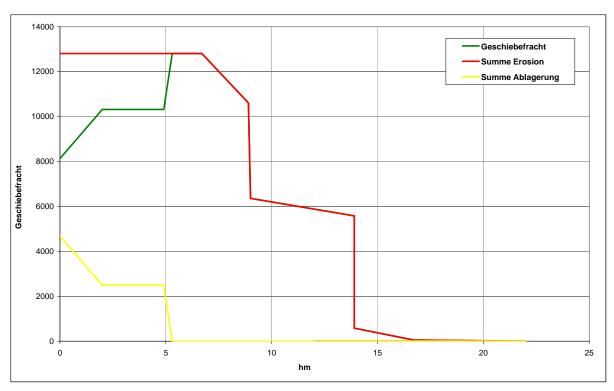
Abbildung 75: Geschiebefrachtdiagramm Rammelbach Hauptgerinne.

In Folge des Ereignisses wurden grobe Blöcke mit einer Kubatur von bis zu 12 m³ verfrachtet und im Bereich des Unterlaufes abgelagert (Abbildung 74). Das Geschiebefrachtdiagramm für das Hauptgerinne ist in Abbildung 75 dargestellt.

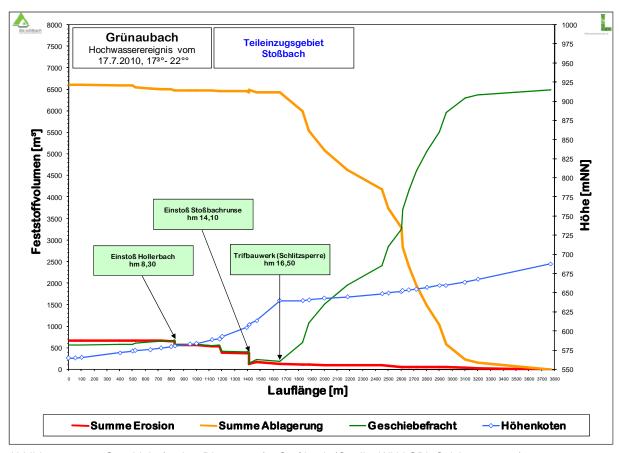
Abbildung 83: Geschiebefracht - Diagramm für Stoßbach (Quelle: WLV GBL Salzkammergut).

Im Oberlauf und in den Zubringern kam es zu einem hohen Geschiebeeintrag aus Sohlen- und Seitenerosion sowie zu einem Abtrag aus Zwischendeponien. Eintrag aus Rutschungen wurde kaum festgestellt. Zu deutlich mehr Eintrag durch Seitenerosion kam es Rutschungen und Mittellauf, bzw. der Umlagerungsstrecke. Anteil aus Sohlenerosion Abtrag Der und aus Zwischendeponien spielt hier eine geringere Rolle. Im untersten Teil des Bachlaufes kam es nur mehr zu einem geringen Eintrag aus einer Seitenerosion. Vermutlich aufgrund der Verklausung des Triftbauwerkes fand der Geschiebetransport größtenteils nur bis hm 16,40 statt. Lokale Ablagerungen finden sich zwischen hm 4,50 - 6,00; hm 9,85 - 11,85 und hm 13,70 - 14,40. Hier wurden jeweils ca. 50,0 m³ Geschiebe abgelagert. Wesentlich größer waren die Überschotterungen zwischen hm 16,00 und hm 29,00. Hier wurden im Gerinne und auch außerhalb des Gerinnes 5.800 m³ Geschiebe abgelagert. Auch im Vorfluter Weißenbach (hm 11,00 – 20,00) wurden ca. 15.000 m³ abgelagert. Beachtenswert ist der Anfall an Schwemmholz. Im Mittellauf wurden geschätzte 150 m³ an Schwemmholz abgelagert. Das Geschiebefrachtdiagramm ist in Abbildung 83 dargestellt.

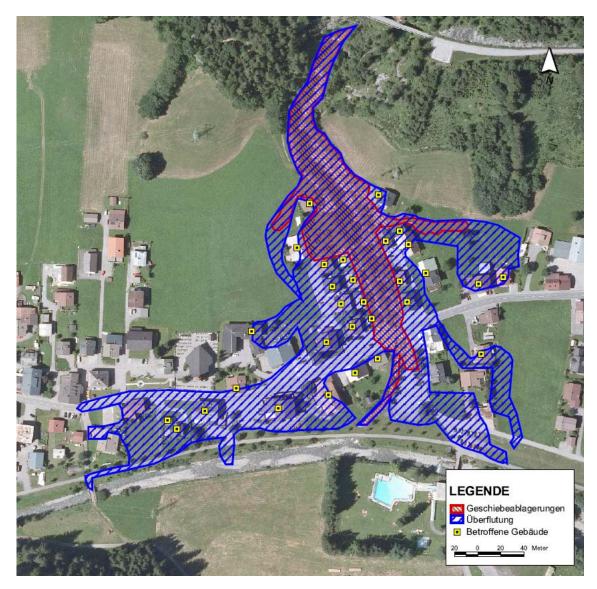
Abbildung 88: Überflutungs- und Überschotterungsflächen sowie Gebäudeschäden (Quelle: WLV Sektion Vorarlberg)

In Abbildung 88 sind die Überflutungs- und Überschotterungsflächen sowie die Gebäudeschäden dargestellt.

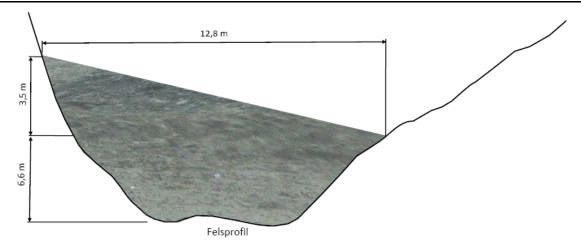
Referenzprofil hm 10,5; Blickrichtung bachabwärts

Querschnittsfläche	45 m²
Neigung	36 %
Geschwindigkeit (Kurvenüberhöhung nach HAIDEN)	4,5 m/s
Abfluss	200 m ³ /s

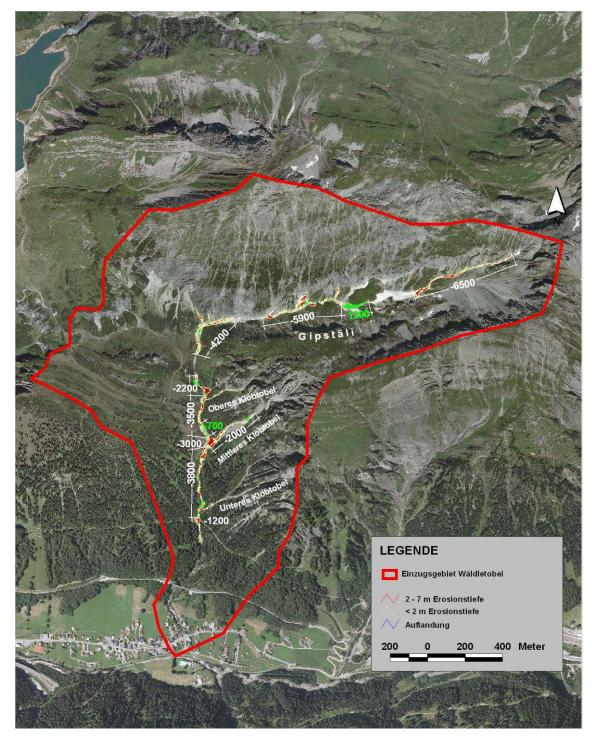
Abbildung 91: Geschiebeherkunft Wäldletobel (Quelle: Land Vorarlberg (Orthofoto) und WLV Sektion Vorarlberg).

Durch die Mure wurden ca. 30.000 m³ Feststoffe auf dem Schwemmkegel abgelagert, in den Vorfluter dürften aber nur geringere Feststoffmengen gelangt sein. Die Materialherkunft wurde durch den Vergleich einer Laserscanaufnahme vom August 2010 mit einem Laserscan aus dem Jahre 2004 ermittelt und zeigt folgendes Ergebnis (siehe Abbildung 91 und Abbildung 92): Ca. ein Drittel des am Schwemmkegel abgelagerten Geschiebes (in erster Linie Feingeschiebe) stammt aus Hangschuttdeponien des Gipstäli, der Rest im Wesentlichen aus Seiten- und Tiefenerosion im darunterliegenden Bachlauf . Allein 5000 m³ stammen aus dem erodierten Schuttkegel des Mittleren Klöbtobel sowie aus einem Geschiebeeinstoß aus diesem linksufrigen Zubringer. Die darunter anschließende Bachstrecke wurde bis auf den Fels ausgeräumt. Die Furt bei hm 8,7 lieferte weitere 1200 m³ Geschiebe durch seitliche Erosion.
