# WIRKSAMKEIT VON HECKENBUSCHLAGEN ALS INGENIEURBIOLOGISCHE HANGSICHERUNGSMASSNAHMEN

## Eine Zustandsbewertung

Arbeitsbericht im Auftrag des  
Sonderbetriebes für Bodenschutz, Wildbach- und  
Lawinenverbauung  
Autonome Provinz Bozen Südtirol

Dezember 2005

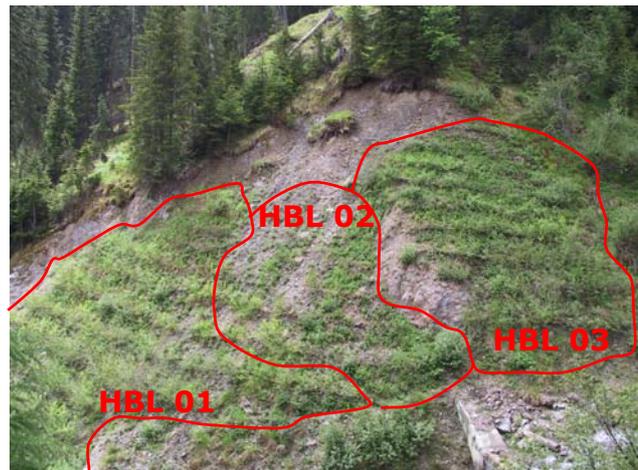
Abb. 12: Standort Platzbach, Sommer 2005 (HBL...Heckenbuschlage)

HBL 02: beschädigt durch Erosionen von der Anbruchoberkante; Teilabschnitte von Reihen sind überschüttet; Steinschlagschäden an den Gehölzen; Akkumulationen im unteren Bereich bis hinunter zum Bachbett

Allgemeines: Heckenbuschlagen leicht identifizierbar, Reihen deutlich erkennbar; fortschreitende Erosionen oberhalb der Heckenbuschlagen entlang der gesamten Anbruchkante; keine Verbißspuren

Erkennbarkeit und Wirksamkeit der noch jungen Heckenbuschlage sind verhältnismäßig hoch. Die Vitalität der Pflanzen ist geringfügig durch Verbiss, in stärkerem Ausmaß durch Steinschlag beeinträchtigt. Ursache für den Steinschlag stellt die ungesicherte Anbruchkante oberhalb der Heckenbuschlage dar. V.a. in der Hangmitte vergrößerte sich der Anriss nach oben, die ständigen Erosionen schädigten die Heckenbuschlage 02 (vergl. Abb. 12) in diesem Bereich beachtlich. Die Pflanzen der oberen Reihen wurden soweit zerstört, dass eine natürliche Regeneration nicht mehr zu erwarten ist. Die mittleren Reihen sind durch das Erosionsmaterial ebenfalls stark angegriffen. Das Substrat akkumuliert hier jedoch, wodurch der untere Bereich weniger in Mitleidenschaft gezogen ist. Die starken Steinschlagschäden an den oberirdischen Pflanzenteilen zieht in weiterer Folge eine Einschränkung der Entwicklung der Wurzelmasse nach sich, worunter der stabilisierende Charakter des Lagenbaus leidet.

Die Pflanzenentwicklung im rechten äußeren Bereich der Heckenbuschlage 03 (vergl. Abb. 12) ist ebenfalls eingeschränkt, was v.a. dem Verbiss zuzuschreiben ist. Der Ausfall vom Einlagenmaterial liegt bei 6 %. Betroffen sind in erster Linie stärkere Weidensteckhölzer.

Wichtig ist, der fortschreitenden Erosion von der Anbruchkante ausgehend Einhalt zu geben, um die Zerstörung weiterer Bereiche der Heckenbuschlagen zu verhindern. Dazu sollten die Fichten entlang des Anrisses entfernt werden, sie gefährden die Stabilität des ohnehin steilen Geländes. Ein Abböschen der Anbruchkante und Bepflanzung bzw. Sicherung zumindest jener Bereiche, wo kein anstehender Fels zutage tritt, wird empfohlen. Eine Sanierung der Heckenbuschlage 02 (vergl. Abb. 12) macht nur Sinn bei gleichzeitiger Stabilisierung der Anbruchkante oberhalb.

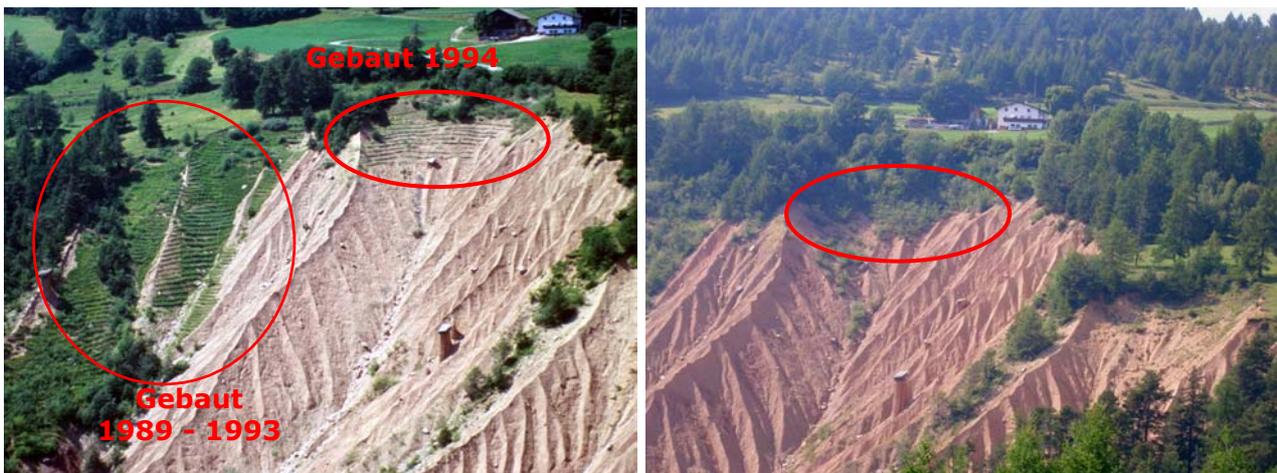
Abb. 25: Standort Wieserlahn Sommer 2005

Problematisch ist grundsätzlich die Dimension der freien und ungesicherten Moräne, die Sanierungsmaßnahmen massiv erschwert. In den Jahren 1989 – 1993 wurde der linke Moränenbereich flächendeckend mittels Heckenbuschlagen gesichert (vergl. Abb. 24). An aktuellen Fotos kann man erkennen, dass sich der Bestand verhältnismäßig gut gehalten hat, jedoch selbst nur die freigelassenen Grate ein hohes Erosionspotential aufweisen. Eine

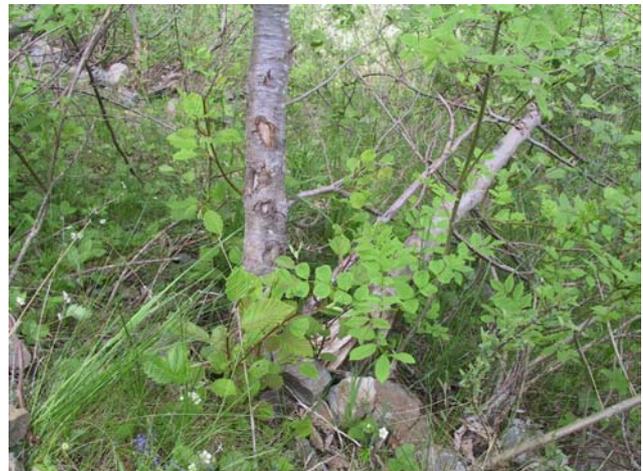
Abb. 56: Vitalitätsmindernde Schäden durch Steinschlag

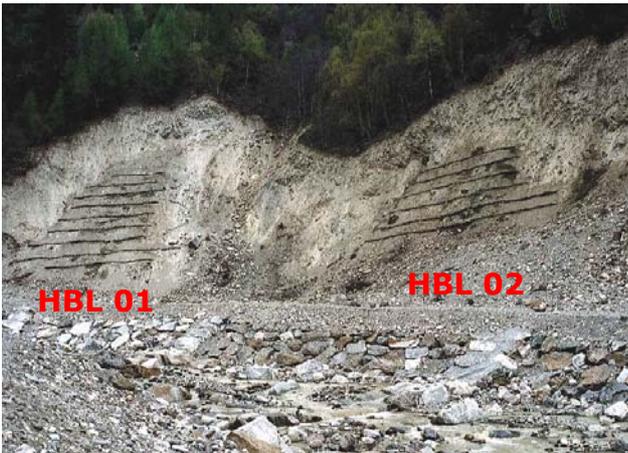
Abb. 61: Standort Salt 1991 nach Fertigstellung der Heckenbuschlagen (HBL) 01 und 02

An den übrigen Standorten ist der Materialabtrag nach wie vor als problematisch zu bewerten. Die Ursache dafür ist in der kleinflächigen, fast „punktuellen“ Anwendung der Stabilbauweise zu sehen (vergl. Kap. 7 Abb. 61). Es wurde verabsäumt, die Heckenbuschlagen in die stabilen Seitenbereiche außerhalb der Anrisse einzubinden. Trotz Beruhigung der unmittelbar durch die Buschlagen gesicherten Bereiche schreitet die Erosion in den ungesicherten Zonen stetig voran und gefährdet zusätzlich die Seitenflanken der Heckenbuschlagen. Ebenso negative Effekte haben ungesicherte Anrisskanten, wie sie auf den Standorten 01 Platzbach, 03 Trafoierbach, 04 Salt vorzufinden sind.

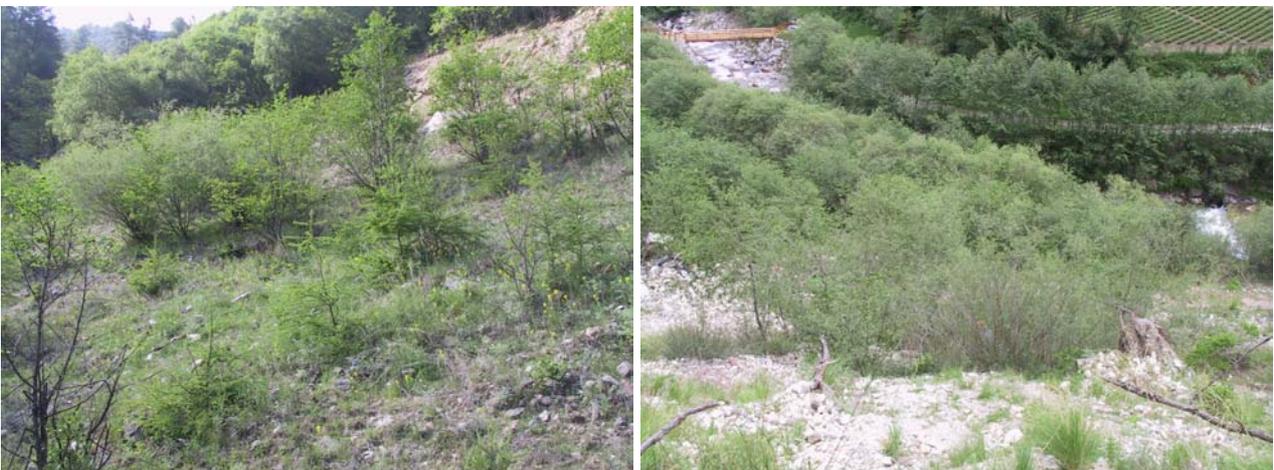
Abb. 68: Starker Materialtransport in Abschnitt D (Salt, Sommer 2005)

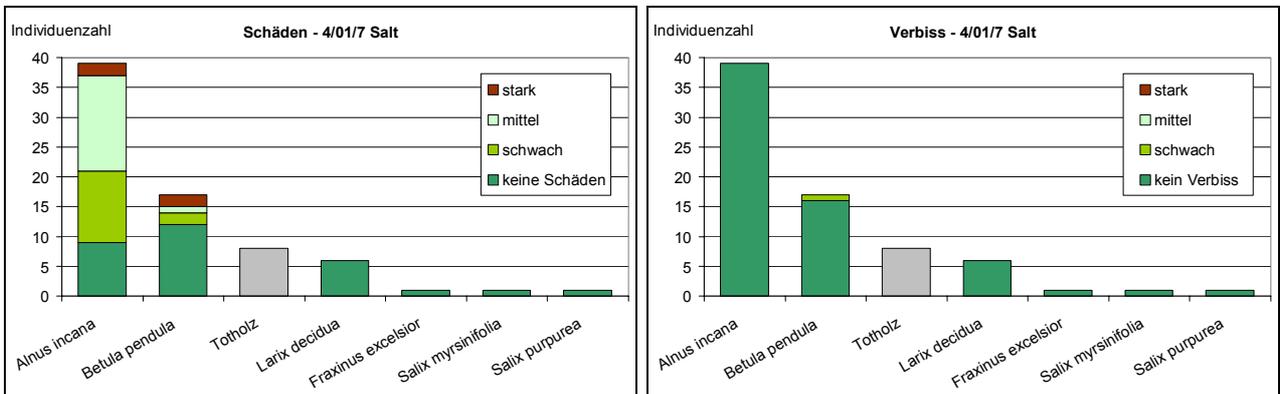
Abb. 71: Steinschlagschäden Standort Salt – HBL 01 Reihe 7

Abb. 72: Verbisschäden Standort Salt – HBL 01 Reihe 7

Die Beeinträchtigung durch Steinschlag hatte einen Ausfall von 11 % zur Folge und schränkt vor allem die stärker präsenzte Grauerle in ihrer Vitalität durch Bruchschäden ein. Verbißspuren sind nur gering.

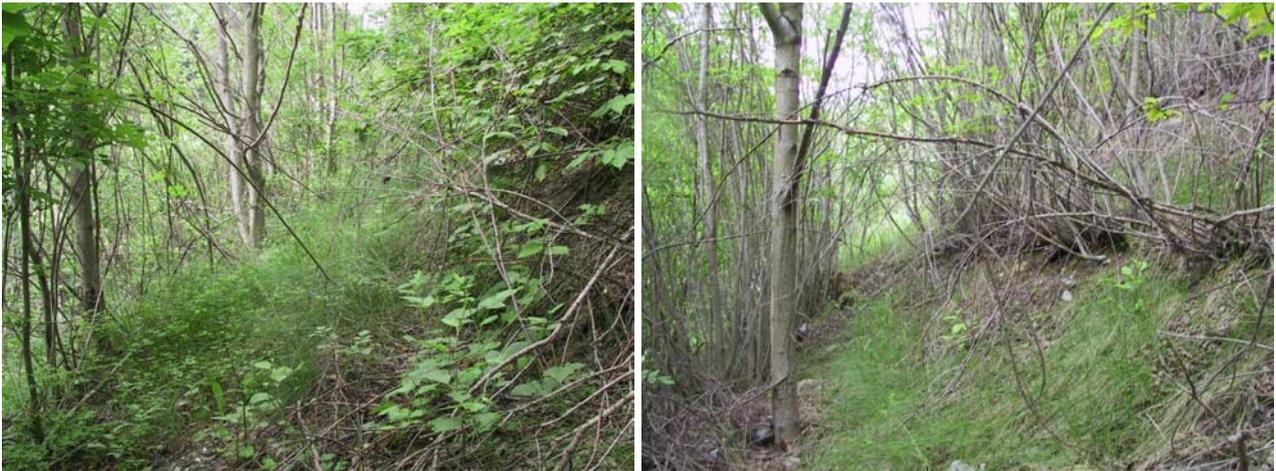
Abb. 89: Guter Bewuchs innerhalb der Heckenbuschlage mit Purpurweide und Esche als Charakterart (Suldenbach, Sommer 2005)

Abb. 90: Hoher Totholzanteil durch Weiden- und Erlenbruch (Suldenbach, Sommer 2005)

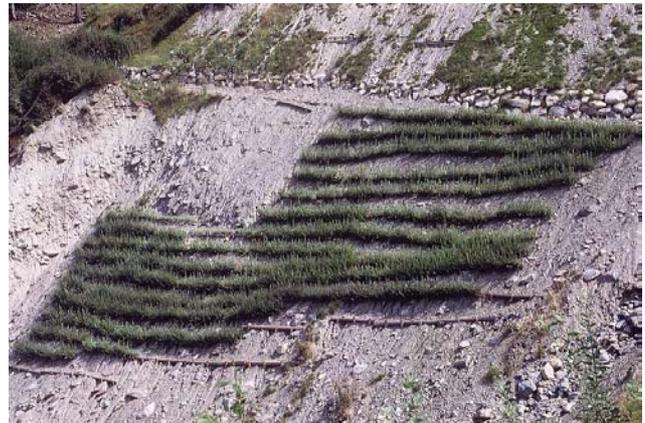
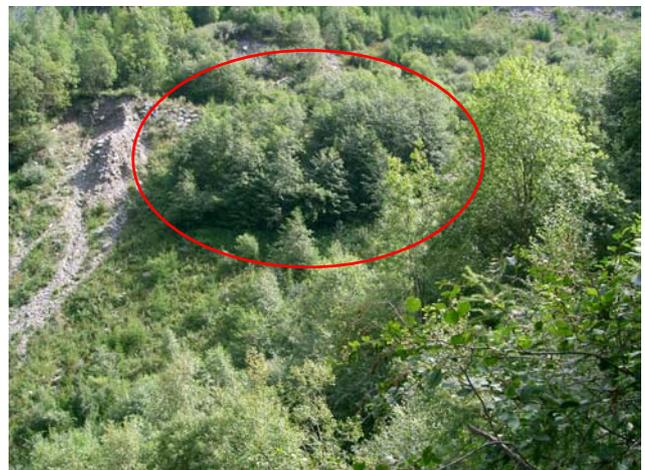
Abb. 95: Heckenbuschlage Prünsterlahn im September 1990 (Foto oben)

Abb. 96: Standort Prünsterlahn Sommer 2005 (Foto unten)

Trotz wesentlicher Deformationen ist die Heckenbuschlage stabil. Der Lagenbau hat den Hang soweit beruhigt, dass sich unterhalb eine geschlossene Vegetationsschicht durch Selbstbesiedelung einstellen konnte (vergl. Abb. 96).

Die Heckenbuschlagen wurden aus zur Zeit nicht nachvollziehbaren Gründen nur z.T. bis direkt unterhalb des Weges gebaut (vergl. Grundriss der Heckenbuschlage in Abb. 95). Lt. mündlichen Angaben von Prof. Florineth wurden nur Lockermaterialien vom Wegaushub gesichert. Der ungesicherte linke Teil des Forstweges wurde offenbar später mittels Zyklopenmauerwerk nachgestützt. Zur Zeit scheint der Abschnitt unterhalb des Forstweges stabil, die Grabeneintiefungen durch fortwährenden Materialabtrag links und rechts der Heckenbuschlage könnten möglicherweise die Sicherheit des Weges gefährden.

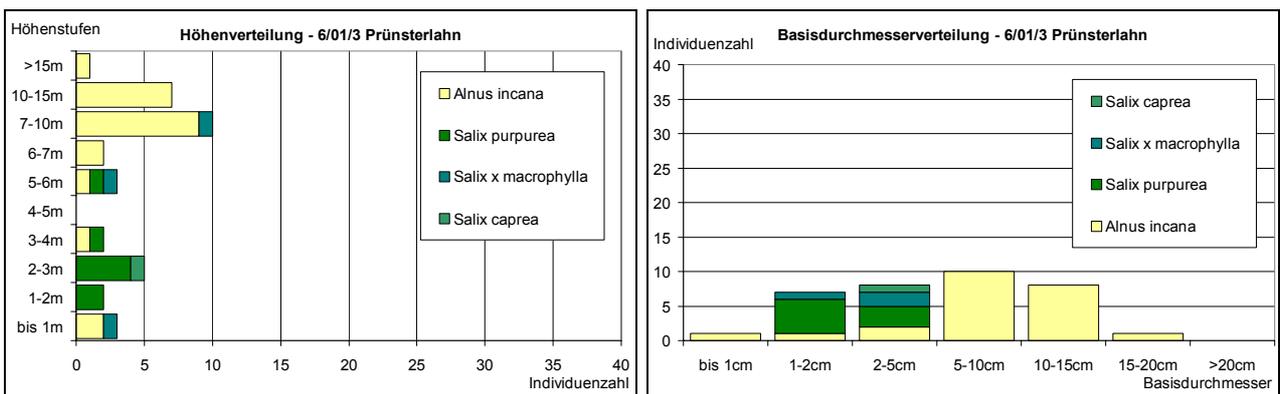
Abb. 101: Höhenstruktur Standort Prünsterlahn – HBL 01 Reihe 3

Abb. 102: Basisdurchmesserverteilung Standort Prünsterlahn – HBL 01 Reihe 3

Anhand der Basisdurchmesserverteilung (Abb. 102) ist ablesbar, dass der Jungwuchs im stark erlendominierten Bestand unterdrückt ist. Verjüngungsschnitte v.a. an Exemplaren mit größeren Durchmessern werden empfohlen, um eine Überalterung zu vermeiden und den Bestand im mobilen Gelände elastisch zu halten. Die Verjüngung der an sich regenerationsfreudigen Erlen soll auf jeden Fall gefördert werden. Außerdem müssen die offenen Gräben links und rechts der Heckenbuschlage unter Beobachtung gehalten werden. Ausgedehnte Schäden der Vegetation durch Steinschlag und Akkumulationsmaterial sowie eine Vergrößerung der Erosionsflächen sollten vermieden werden. Punktuelle Stabilisierungselemente im Grabenbereich können einer Eintiefung und damit verbundenem vergrößertem Materialtransport entgegenwirken.

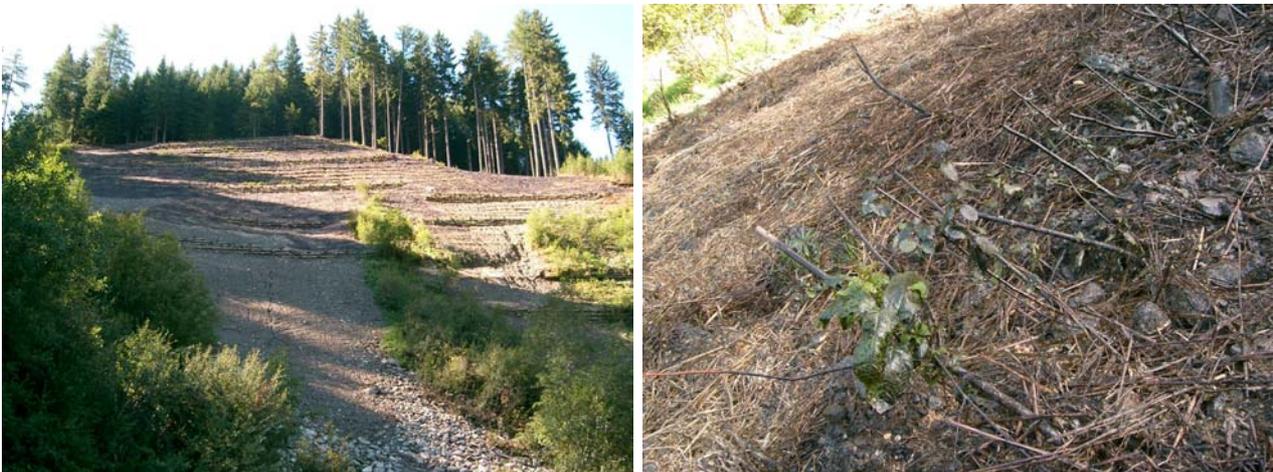
Zum Zeitpunkt der Außenaufnahmen im August 2005 waren die Bauarbeiten bereits abgeschlossen. Die beinahe flächendeckende Sanierung lässt in jedem Fall eine Beruhigung der Oberflächenerosionen erwarten. Zu ergänzen sind die noch ungesicherten Zonen unterhalb der Abbruchkante sowie im Hauptgraben. Selbst kurz nach Fertigstellung der Konstruktion war bereits starke Rillenbildung erkennbar (Abb. 109). Loses Bodensubstrat ist auf dem sehr

Etwas eigenartig erscheint die Vorgehensweise bei der Bitumenstrohdecksaat im Bereich der Heckenbuschlagen. Während Teile der Strohecke unbespritzt blieben, war ein Großteil der bewurzelten Laubgehölze stark mit Bitumen bespritzt. Der für das Stroh erwünschte Effekt der Verklebung kann für die jungen Laubbäume stark vitalitätseinschränkend sein, zumal durch die Abdunklung der Blätter die Photosynthese- und Assimilationsvorgänge behindert werden. Es wird empfohlen, die Arbeiter in der korrekten Anwendung der einzelnen Arbeitsschritte zu schulen, um derlei erfolgsbehindernde Fehler zu vermeiden.

Abb. 109: Starke Rillenbildung bereits kurz nach Abschluss der Bauarbeiten in den ungesicherten Bereichen (Prünsterlahn, Sommer 2005).

Abb. 110: Unsachgemäße Ausführung der Bitumenstrohdecksaat im Bereich der soeben fertiggestellten Heckenbuschlagen (Prünsterlahn, Sommer 2005)

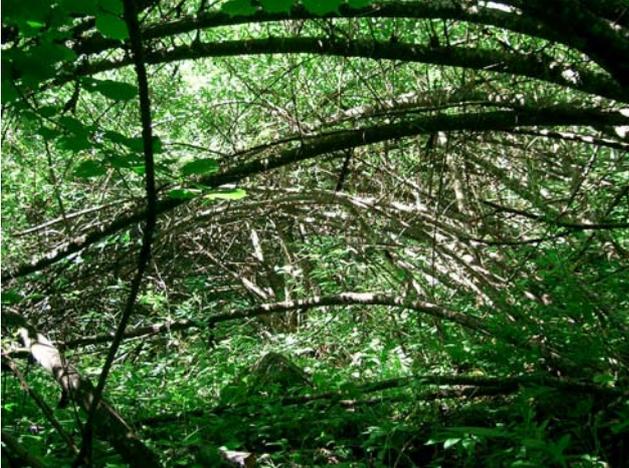
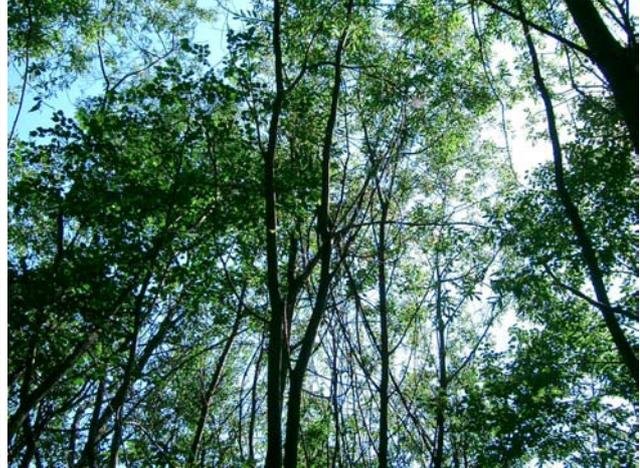
Abb. 119: Altersbedingter Bruch drückt die Weiden zu Boden (Kasbach, Sommer 2005)

Abb. 120: Baumgroße Reifweiden aus Steckhölzern (Kasbach, Sommer 2005)

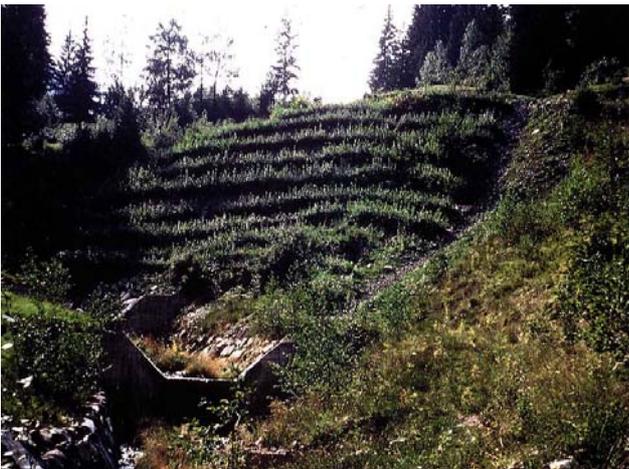
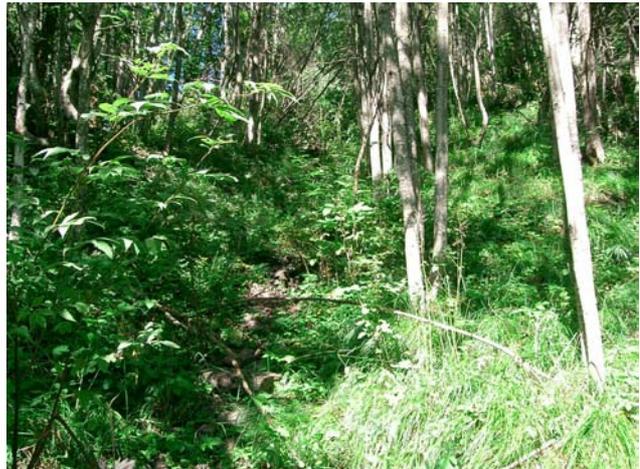
Abb. 121: Gute Integration der Heckbuschlage in die Seitenbereiche sowie Schließen der offenen Bodenbereiche garantierte langjährige Stabilität (Kasbach, 5-monatige Heckenbuschlage)

Abb. 122: Nach wie vor funktionstüchtiger Drainagegraben (Kasbach, Sommer 2005)

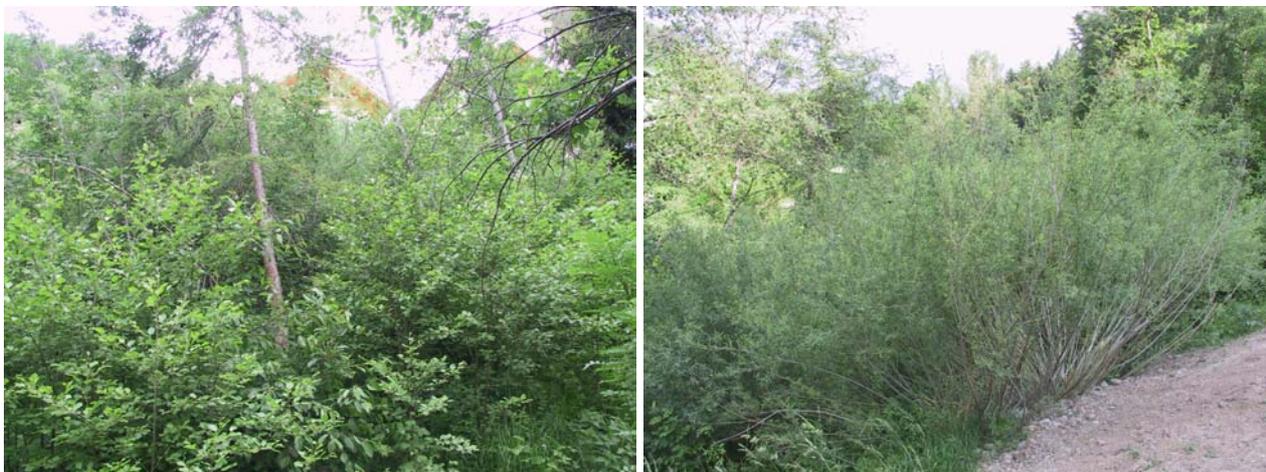
Abb. 132: 25-jährige Heckenbuschlage mit jungem Charakter und älteren Einzelindividuen (Gastererbach, Sommer 2005)

Abb. 133: Purpurweidengebüsch am Straßenrand möglicherweise aus Stechhölzern (Sommer 2005)

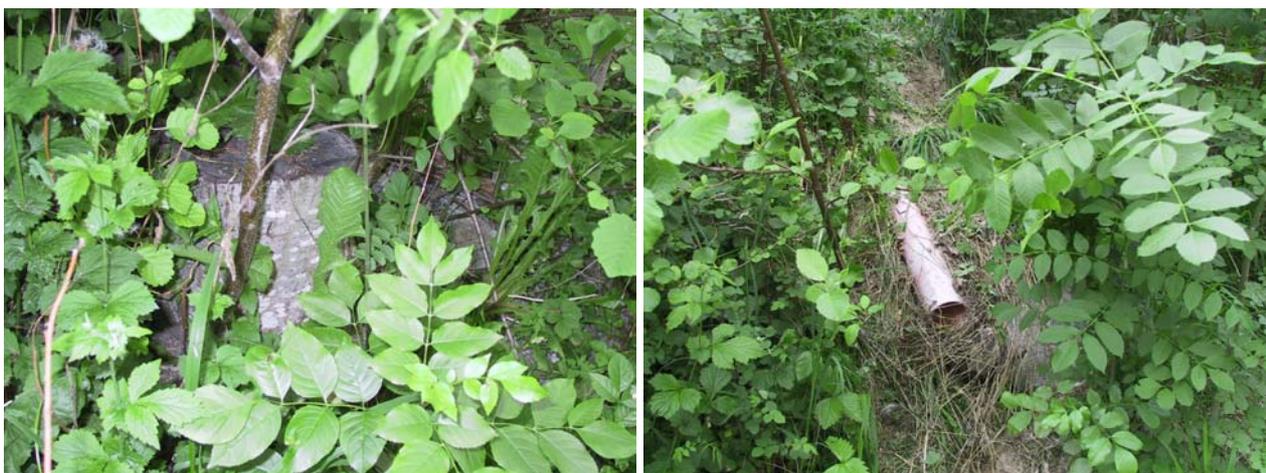
Abb. 134: Auf den Stock gesetzte Erlen in der Heckenbuschlage (Gastererbach, Sommer 2005)

Abb. 135: Drainagerohre seitlich der Heckenbuschlage (Gastererbach, Sommer 2005)

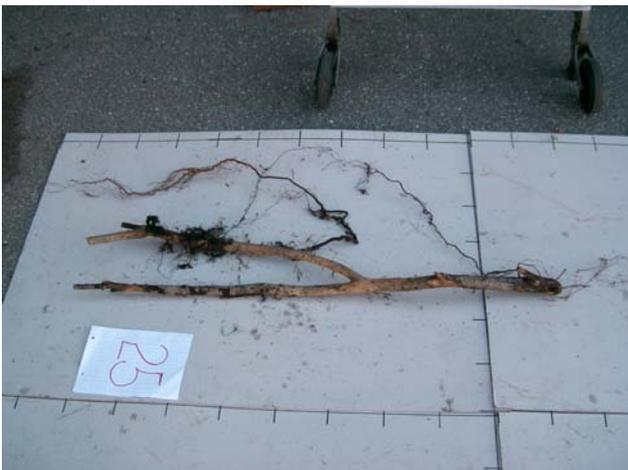
Abb. 156: tote Weideneinlagen (Standort 03 Trafoierbach)

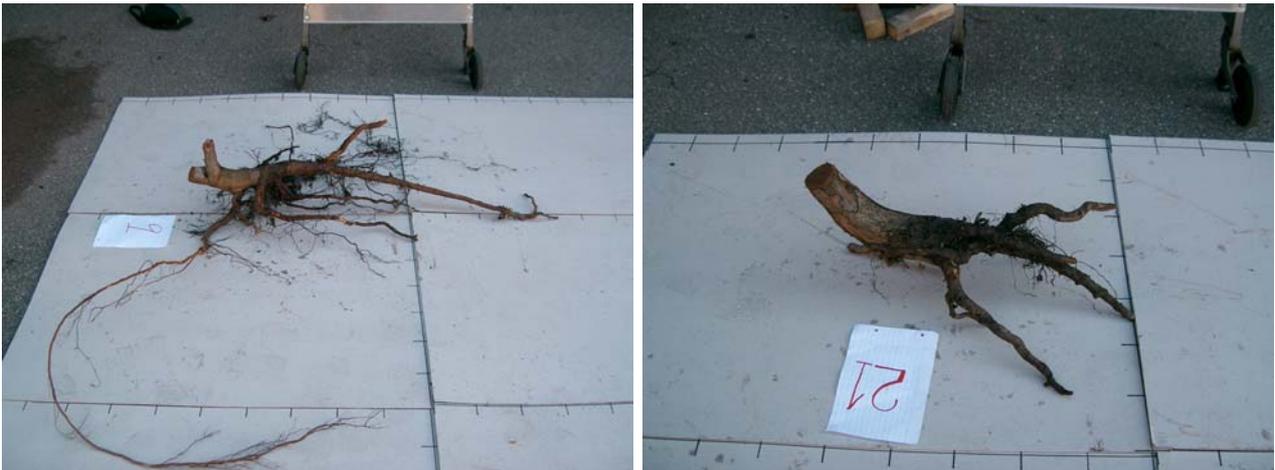
Der tote Baum 21 zeigte einen bereits stark vermorschten Wurzelkörper. Die Starkwurzeln, die das Wurzelbild dominieren, brachen während der Grabungsarbeiten. Der Anteil an Laubmasse betrug nur mehr wenige Prozent.

Abb. 166: *Alnus incana*, 13-jährig, tot (21) – Standort 03 Trafoierbach

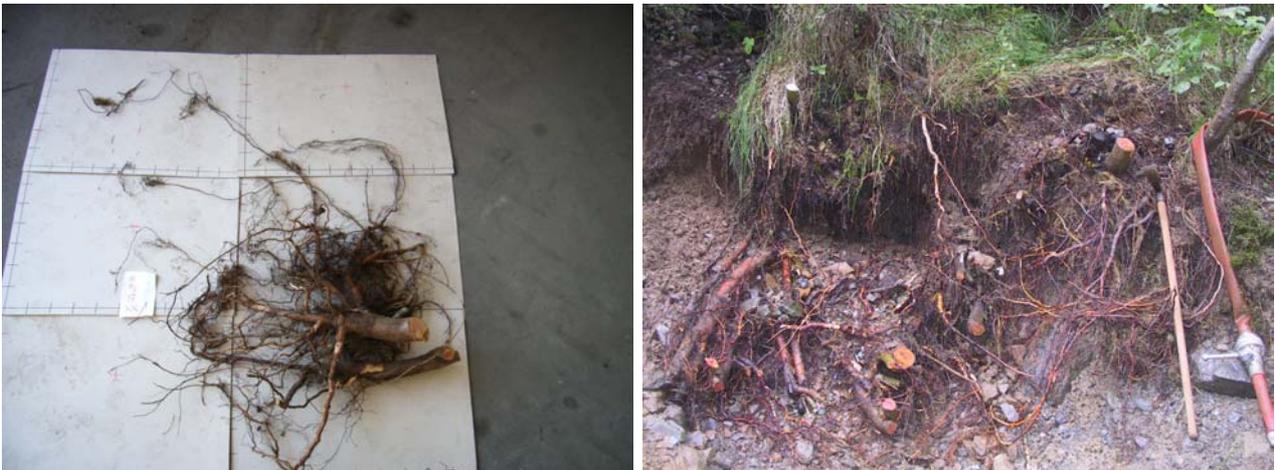
Abb. 168: Teilweise freigelegte abgestorbene sowie bewurzelte Sprosseinlagen der Reihe 02 am Standort 03 Trafoierbach während der Spülarbeiten

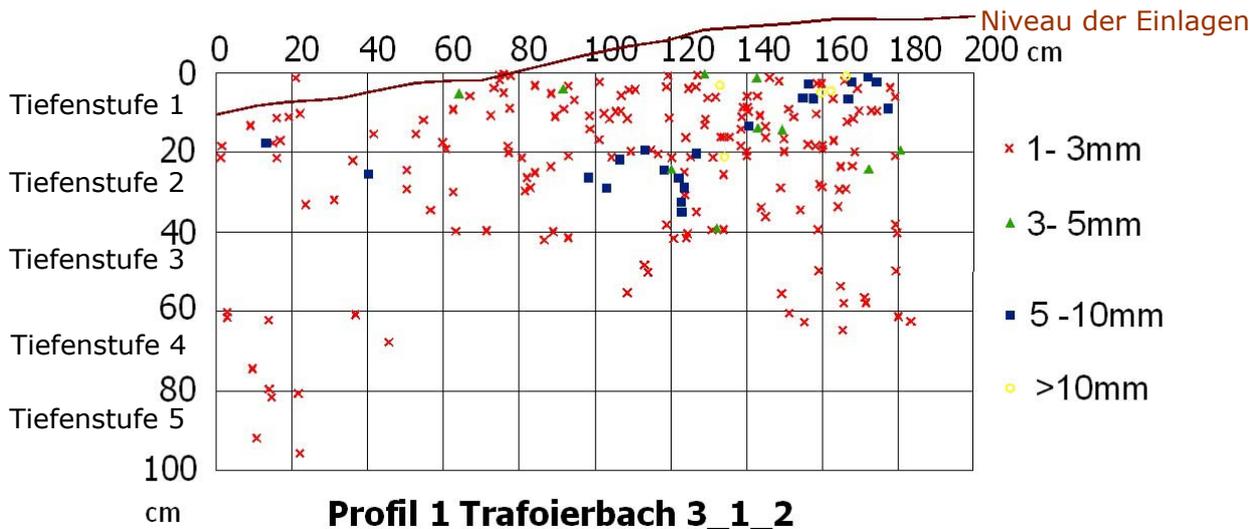
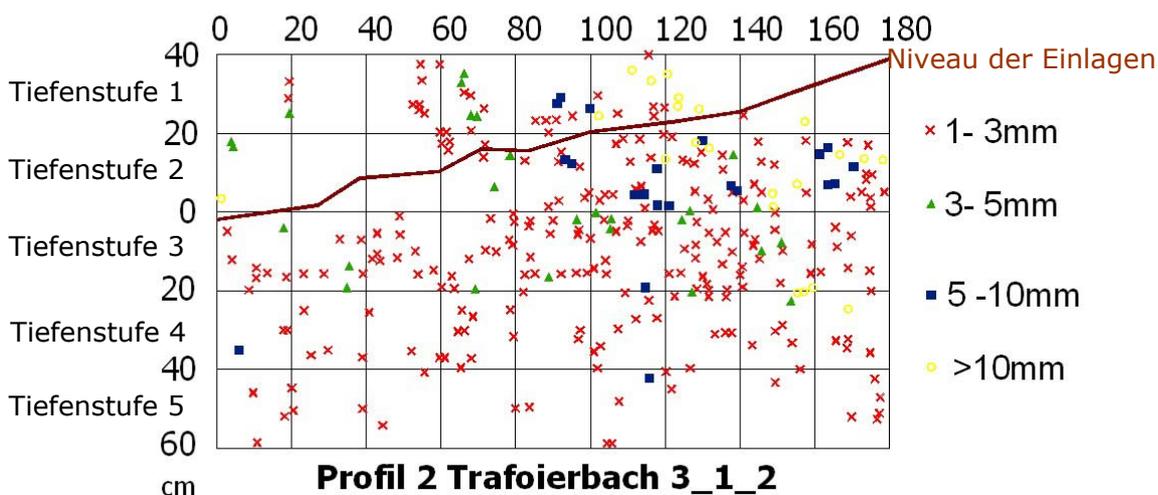
Abb. 191: Wurzelverteilung am vorderen Profil 1 and am hinteren Profil 2 – Standort 03 Trafoierbach

In Profil 2 sind insgesamt mehr Wurzeln über die Profillänge verteilt. Oberhalb des Niveaus der Einlagen bis zur Bodenoberfläche konzentrieren sie sich von 40 bis 140 cm. Die Wurzeln >10mm Durchmesser häufen sich im Bereich um den Stamm der Grauerle und reichen bis zur Bodenoberfläche. Die Wurzeln der Kategorie 5-10 mm sind diffus verteilt zwischen 80 und 180 cm mit Konzentration in der Tiefenstufe 2. Ebenfalls unregelmäßig verteilt sind die Wurzeln mit Durchmessern 3-5 mm in den Tiefenstufen 1 bis 3 unterhalb der Bodenoberfläche. Auffällig ist ein Fehlen von Wurzeln der Kategorie 1-3 mm in Tiefenstufe 1 bei 120 bis 180 cm und in Tiefenstufe 2 bei 0 – 60 cm.

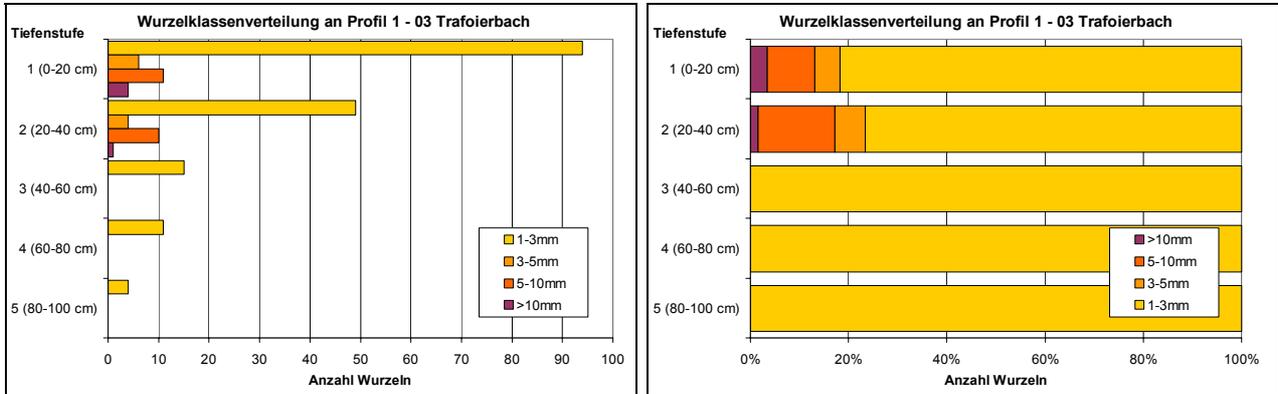
Abb. 192 und Abb. 193: Wurzelanzahl und prozentuelle Verteilung nach Tiefenstufen am vorderen Profil 1 - die Tiefenstufen gehen von der Bodenoberfläche aus, das Null-Niveau für ihre Bemaßung entspricht dem Niveau der Einlagen - Standort 03 Trafoierbach

In Abb. 192 und Abb. 194 ist abzulesen, dass sich in beiden Profilen auf Höhe der Einlagen bzw. direkt darunter die meisten Wurzeln befinden. Über 80 % davon gehören der Kategorie 1-3 mm an. Ihre Wurzelanzahl in Profil 1 nimmt nach unten rapide ab, die anderen Kategorien sind ab 40 cm nicht mehr vertreten. In Profil 2 nimmt in den Bodenschichten oberhalb der Einlagen der Anteil der feinen Wurzeln, obwohl zahlenmäßig stark überlegen, zugunsten der Grobwurzeln 5-10 mm und >10 mm ab. In Tiefenstufe 4 und 5 ausgehend von der

Bodenoberfläche sind in Profil 2 etwa fünfmal so viele Wurzeln wie in Profil 1 zu finden. Die höchste Wurzelanzahl in Profil 1 mit insgesamt 115 Wurzeln liegt in der Tiefenstufe 1, in Profil 2 mit ebenfalls 115 Wurzeln in der Tiefenstufe 2 direkt unterhalb der Einlagen.

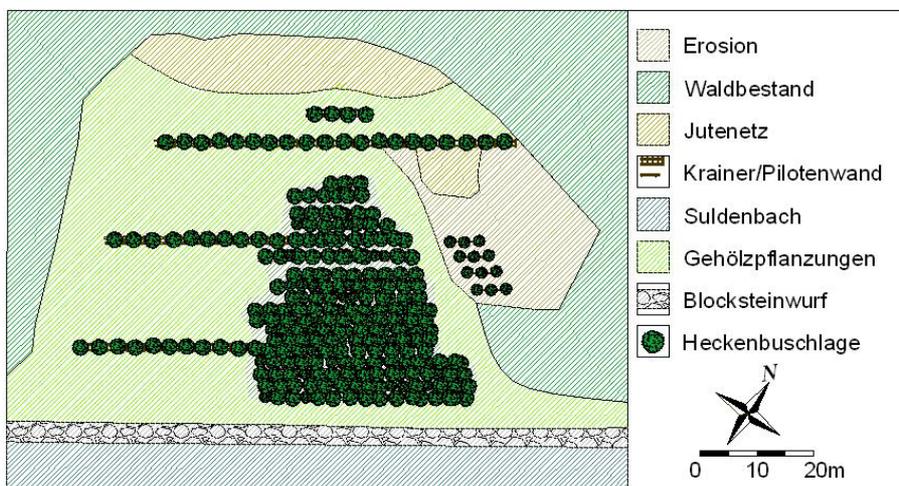
Abb. 201: Ein gutes Gesamtkonzept ermöglicht eine erfolgreiche Sanierung und die Initialisierung eines geschlossenen Bestandes mittels Heckenbuschlagen (Standort 05 Suldenbach, Sommer 2005)

Standort 05 Suldenbach repräsentiert ein gutes Beispiel für eine erfolgreiche Gesamtsanierung des Hanganrisses. Da die 1989 erbaute Heckenbuschlage offensichtlich Schäden durch Abträge ausgehend von der Anrisskante, die sich nach oben vergrößert hatte, erlitten hatte, wurden nachträglich die Anrisskante mittels Jutenetzstrohdecksaaten begrünt und bepflanzte Holzkraierwände als zusätzliche Stabilisierungselemente im hangoberen Bereich gebaut (vergl. Kap. 8 Abb. 81). Dadurch konnte sich das Gelände soweit beruhigen, dass sich ein fast geschlossener Bestand bis hinunter zum Bachbett entwickelte. Lediglich rechtsseitig im Bereich der bepflanzten Pilotenwände gibt es Erosionsherde und offene Bodenflächen. Die Pilotenwände stabilisieren hier das Gelände nicht ausreichend.

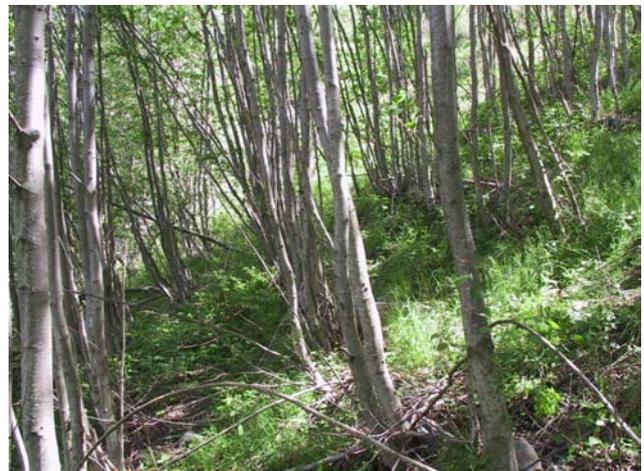
Die reihenförmigen Strukturen der Heckenbuschlagen waren überall gut zu erkennen. Lediglich am ältesten Standort 08 Gastererbach gestaltete es sich etwas schwieriger die Heckenbuschlage zu identifizieren, da der Reihencharakter mittlerweile weniger stark ausgeprägt ist.

Abb. 202: Durch die reihenförmige Anordnung der Bestände mit Grauerlen und Purpurweiden als Hauptbaumarten sind die Heckenbuschlagen leicht identifizierbar. (Standort 06 Prünsterlahn, Sommer 2005)

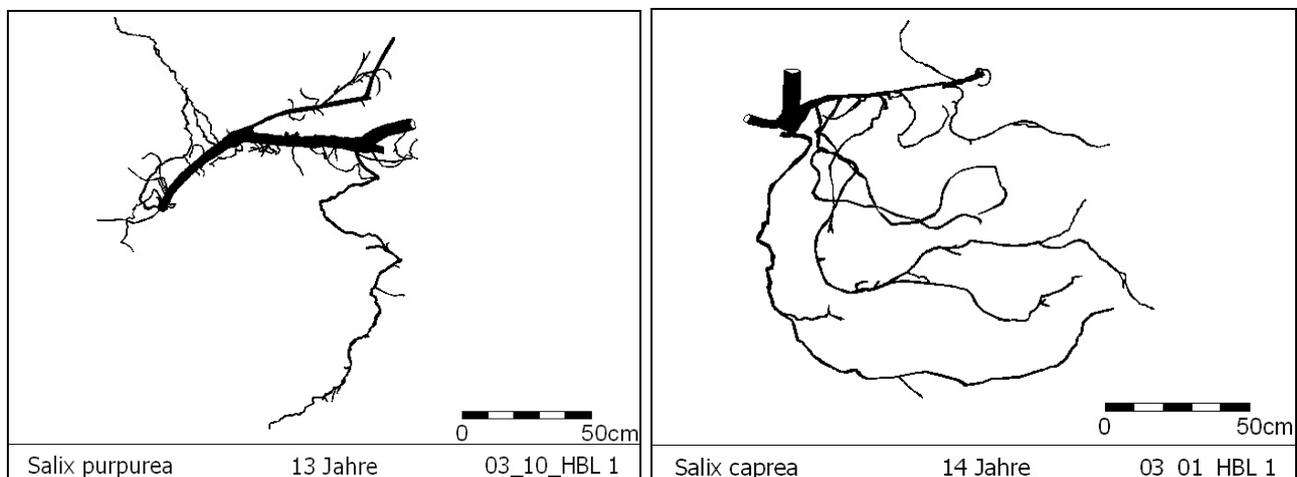
Die Wurzelbilder von *Salix purpurea* mit einem Höchstalter von 14 Jahren am Standort 03 Trafoierbach weisen einen sehr schlichten Charakter auf. Die Hauptmasse macht der ehemalige Ast, der als Einlage diente, aus. Die Feinwurzeln verteilen sich als Adventivwurzeln entlang der Einlage und bleiben in ihrer Längenausdehnung unterentwickelt. Sprossbürtige Wurzeln wurden nur an einem Individuum registriert. KUTSCHERA & LICHTENEGGER (2002, S. 504) beobachteten, dass sich die Purpurweide in erster Linie polbürtig bewurzelt und sich die sprossbürtige Bewurzelung auf die Ansatzstellen von Bestockungstrieben beschränkt. Die Polwurzel verzweigt sich in gleichwertige Seitenwurzeln, die in warmen, skelettreichen, stauwasserfreien Böden in die Tiefe streben, in kühlen und feuchten Böden jedoch flurnah bleiben. An den untersuchten Weidenobjekten hatten sich meist nur eine bis wenige Grobwurzeln gebildet, die jedoch beachtliche Seitenausdehnungen bis über 2 m erreichten. Die geringen Wurzelbiomassen stehen in direktem Zusammenhang mit der Größe der Asteinlage, die Feinwurzelmasse spielt eine untergeordnete Rolle. Je nach Vitalitätszustand der Individuen betragen die Wurzelbiomassen zwischen 20 und 70 % des Gesamtgewichtes. Altersbedingte Zusammenhänge konnten keine erkannt werden.

Abb. 207: Wurzelbild einer Asteinlage von *Salix purpurea*, 13-jährig, Standort 03 Trafoierbach

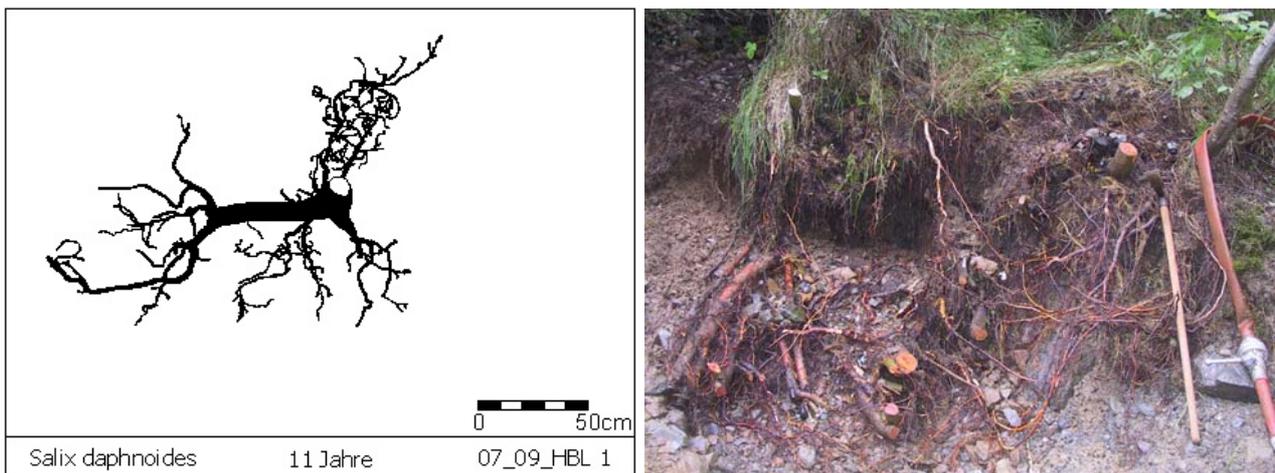
Die Wurzelbilder von *Salix daphnoides* (Höchstalter 20 Jahre) von Standort 07 Kasbach präsentierten sich sehr unterschiedlich. Die Reifweide entwickelte neben den Adventivwurzeln entlang der Einlage auch sprossbürtige Wurzeln. Verschieden ausgeprägte Grobwurzeln mit Feinwurzelpflanze über deren gesamte Länge erreichten Längen bis zu 3 m. Die Wurzelentwicklung scheint sich am vorderen Teil der Einlage in Stammnähe zu konzentrieren. Die Wurzelbiomasse ist ebenfalls stark von der Größe der Einlage beeinflusst. Ihr Anteil an der Gesamtbiomasse, die zu 80 % vom Stamm dominiert wird, liegt zwischen 10 und 20 %.

Abb. 209: Wurzelbild einer Asteinlage von *Salix daphnoides*, 11-jährig, Standort 07 Kasbach

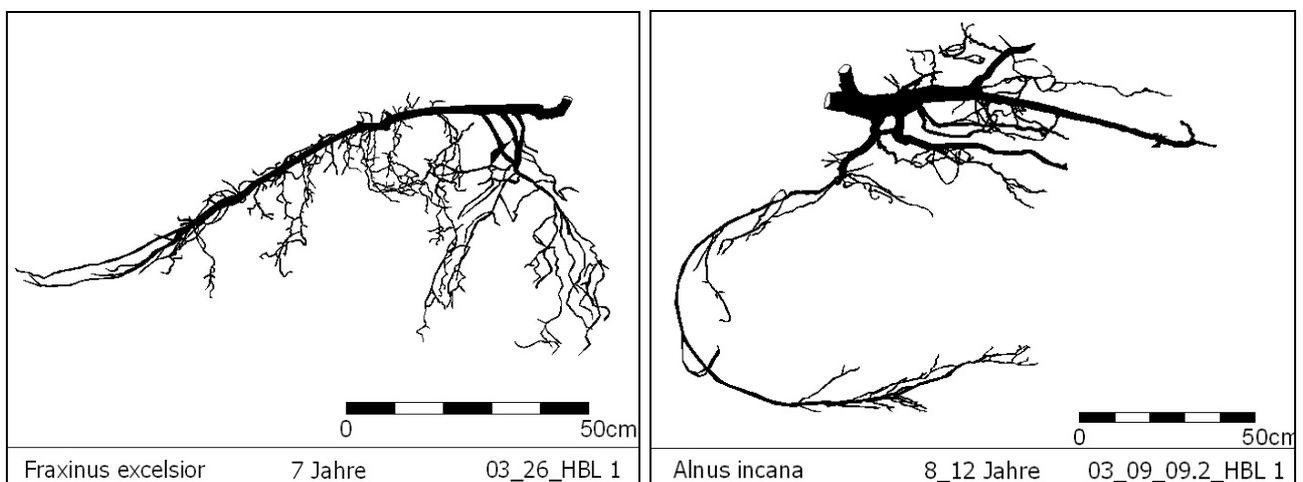
***Fraxinus excelsior*** (7-jährig) von Standort 03 Trafoierbach lieferten äußerst geringe Biomassen mit einem Anteil der Wurzelbiomasse von 10 %. Der Feinwurzelanteil, der sich in zentrumsfernen Bereichen büschelig konzentriert, liegt bei 60 bis 80 %. Die wenigen untergeordneten gröberen Wurzeln erreichten Längen bis 1 m. Es waren ausschließlich Adventivwurzeln entlang der Sprosseinlage ausgebildet. An den bis 25-jährigen Eschen der Hangroste (STANGL & SCARPATETTI, 2004, S. 88) wurden auch sprossbürtige Wurzeln beobachtet, die in der Entwicklung den Adventivwurzeln hinterherhinkten. Die deutlich älteren Objekte zeigten dicht verzweigte, weit in den Hang hineinreichende Wurzelwerke mit der Sprosseinlage als Hauptwurzel, wobei Einzelindividuen in der Entwicklung jener von Verbundpartnern hinterherhinkten. Diesen Beobachtungen zufolge ist anzunehmen, dass die Wurzelbiomasse der Esche im 2. Jahrzehnt beachtlich zunimmt. KUTSCHERA & LICHTENEGGER (2002, S. 539) beschreiben das Wurzelsystem der Esche als breit tellerförmig mit hoher Feinverzweigung und heben die beachtliche seitliche Reichweite hervor.

Abb. 211: Wurzelbild einer Sprosseinlage von *Fraxinus excelsior*, 7-jährig, Standort 03 Trafoierbach

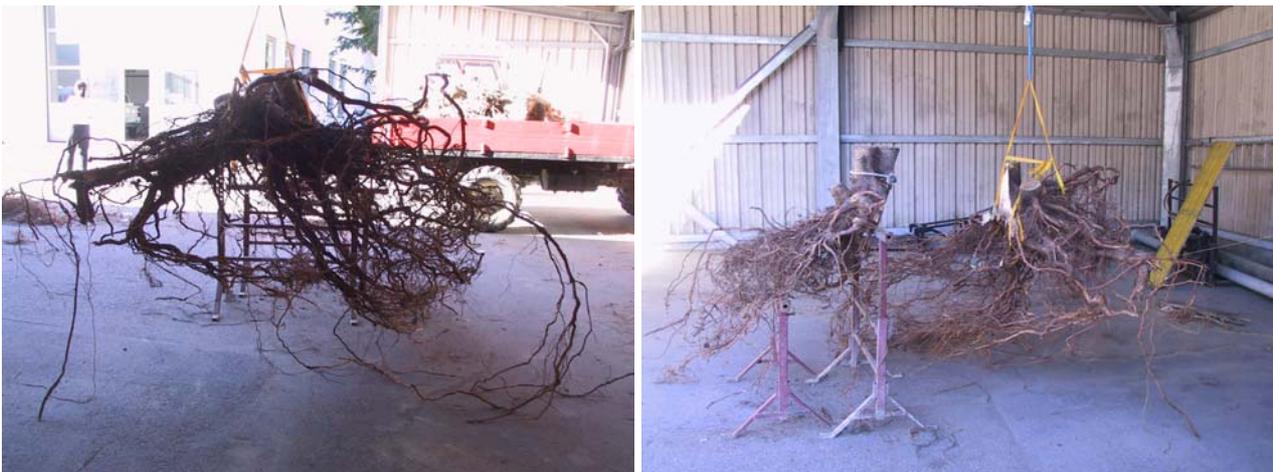
Dies trifft ebenfalls auf die Verbundpartner des Kollektivs aus 4 Grauerlen und 2 Reifweiden von Standort 07 Kasbach zu, von denen zwar keine Wurzelbiomassen vorliegen, die oberirdischen Biomassen beider Arten jedoch auch z.T. um ein Vielfaches höher ist als das von Einzelindividuen. An diesem Wurzelkollektiv mit 8 m Durchmesser und 4,5 m seitlicher Ausdehnung wurden nicht nur Verwachsungen zwischen Wurzeln der Grauerlen sondern auch zwischen den zwei Gehölzarten **Alnus incana** und **Salix daphnoides** beobachtet. POLOMSKI & KUHN (1998, S.154 ff) meinen, dass solche interspezifischen Wurzelverwachsungen nur sehr selten vorkommen und sich auf nah verwandte Arten beschränken. Wurzelverwachsungen kommen dann zustande, wenn Wurzeln übereinander zu liegen kommen oder zusammengedrückt werden. Die unmittelbare Nähe der Einlagen bei Heckenbuschlagen zueinander verursacht naturgemäß Platzmangel. Häufig reagieren die Wurzeln mit Richtungsänderungen auf Hindernisse. Das Beispiel der 4- und 5-jährigen, natürlich gekeimten **Rosa canina** am Standort 07 Kasbach zeigt, dass Wurzelverwachsungen selbst bei reichlich Abstand vorkommen. Dass bei akuter Raumnot im Zuge des Dickenwachstums auch Verwachsungen unterschiedlicher Gattungen auftreten, ist nicht weiter verwunderlich. Wie das Kollektiv am Standort 07 Kasbach zeigt, kann dies durchaus eine konstruktive Verbindung darstellen, der sehr hohe Bedeutung im Sinne von sowohl tief- als auch weitreichender Bodenstabilisierung zukommt.

Abb. 213: Wurzelkollektiv aus *Salix daphnoides*, 19- und 20-j. und *Alnus incana*, 11-, 13-, 15- und 25-j.- Standort 07 Kasbach

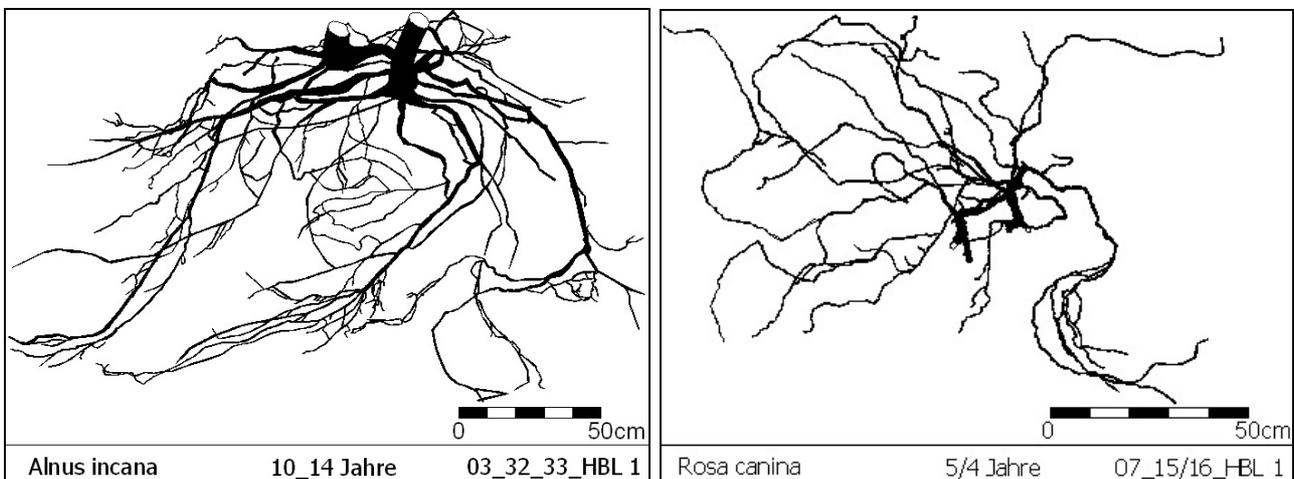
Abb. 214: Wurzelbild eines Kollektivs von Grauerlen, 10- und 14-jährig, Standort 03 Trafoierbach

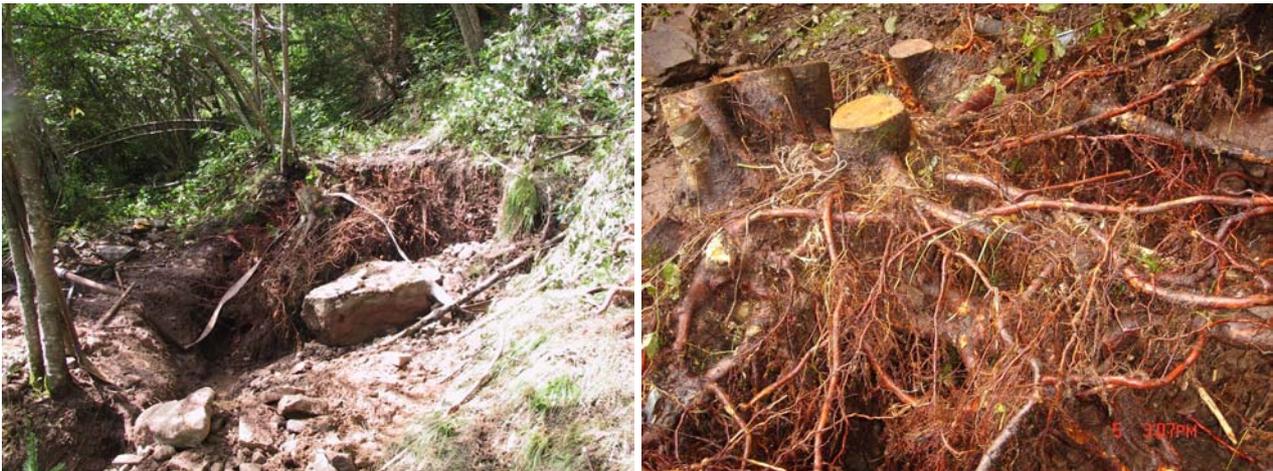
Abb. 216: Ausbreitung des Wurzelkollektivs aus *Salix daphnoides*, 19- und 20-j. und *Alnus incana*, 11-, 13-, 15- und 25-j. am Standort 07 Kasbach

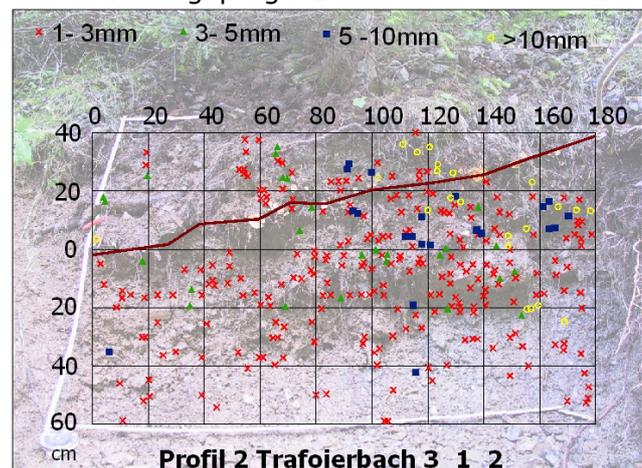
An den Profilen wird ersichtlich, dass die Anzahl der Wurzeln im hinteren Profil wesentlich höher ist und über das Niveau der Einlagen hinaufgehen. Die Wurzelbildung an *Salix purpurea* ist, wie in Kap. 13.2.2.1 diskutiert wurde, eher schwach ausgeprägt. Dennoch ist die Wurzel-dichte bis 1 m Bodentiefe verhältnismäßig hoch. Dies beweist eindeutig eine Erhöhung der Tiefenwirkung des Lagenbaus mit zunehmendem Wurzelwachstum. Unter Berücksichtigung der beeindruckenden Wurzelbilder von Erlen- oder Eschenkollektiven, wie sie auf älteren Standorten vorgefunden wurden, steigt die Wurzel-dichte mit zunehmendem Alter v.a. auch in die Tiefe bzw. quer in den Hang hinein an.

Abb. 218: Hohe Wurzel-dichte der Durchmesser 1-3 mm bis 1 m Bodentiefe von Purpurweiden (bis 14 Jahre), Standort 03 Trafoierbach
