WIRKSAMKEIT
VON BEPFLANZTEN
HANGROSTEN
ALS INGENIEURBIOLOGISCHE
HANGSICHERUNGSMASSNAHMEN

Eine Zustandsbewertung

Arbeitsbericht im Auftrag des
Sonderbetriebes für Bodenschutz, Wildbach- und
Lawinverbauung
Autonome Provinz Bozen Südtirol

Dezember 2004

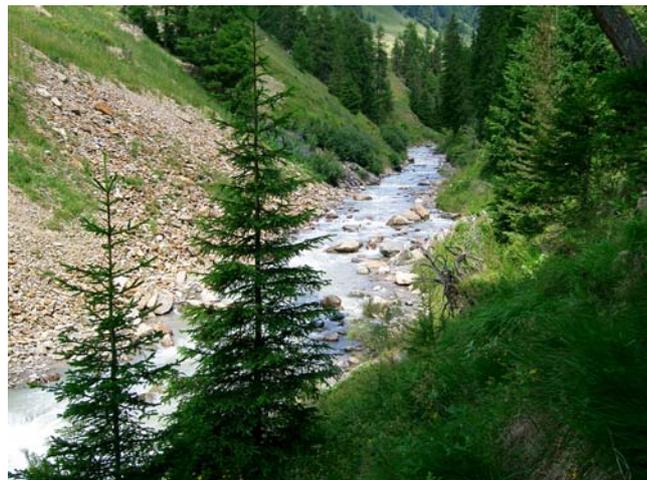
Abb. 35: Karlinbach, bachaufwärts (Sommer 2004)

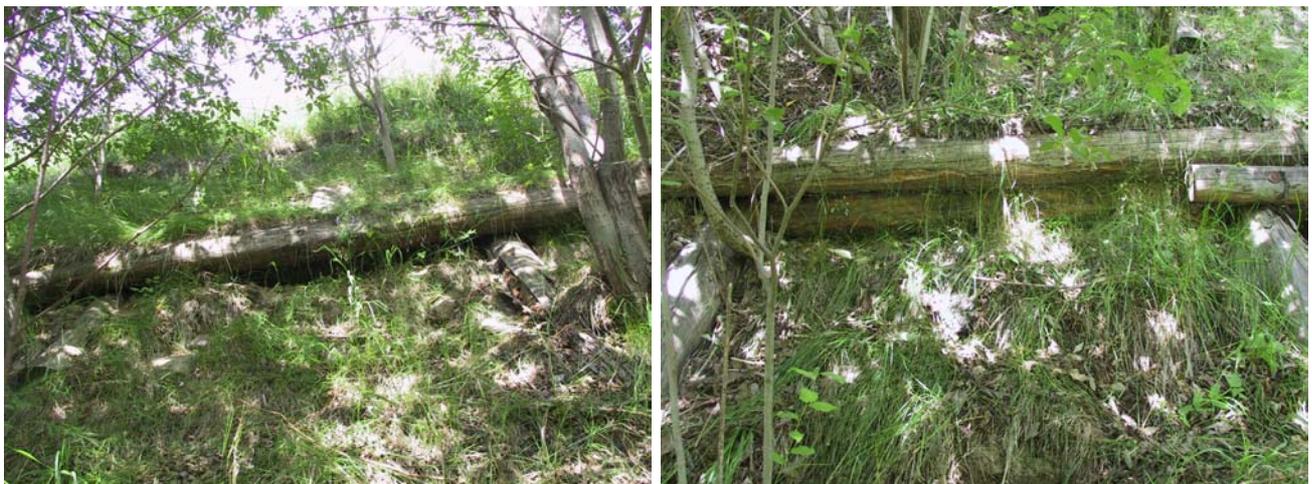
Die Holzkonstruktion ist stabil, obwohl das Holz selbst häufig starke Morschstellen aufweist und die Überlappungsbereiche der Querhölzer nicht mit Piloten gestützt wurden. Die teilweise doppelte Bauausführung der Querhölzer (vergl. Abb. 47) erweist sich von Vorteil, da Unterspülungen ausschließlich bei Querhölzern einfacher Bauweise auftreten.

Abb. 47: teilweise doppelter Hangrost Saldurbach (Sommer 2004)

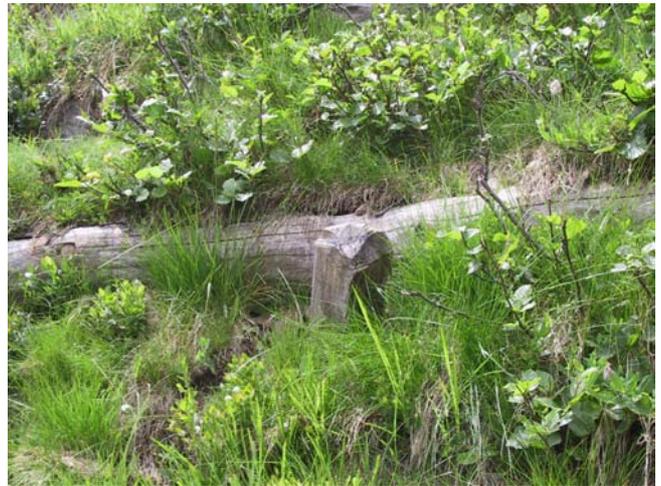
Abb. 50: Verankerung mittels Holzpiloten (Oberglaneggalm, Sommer 2004)

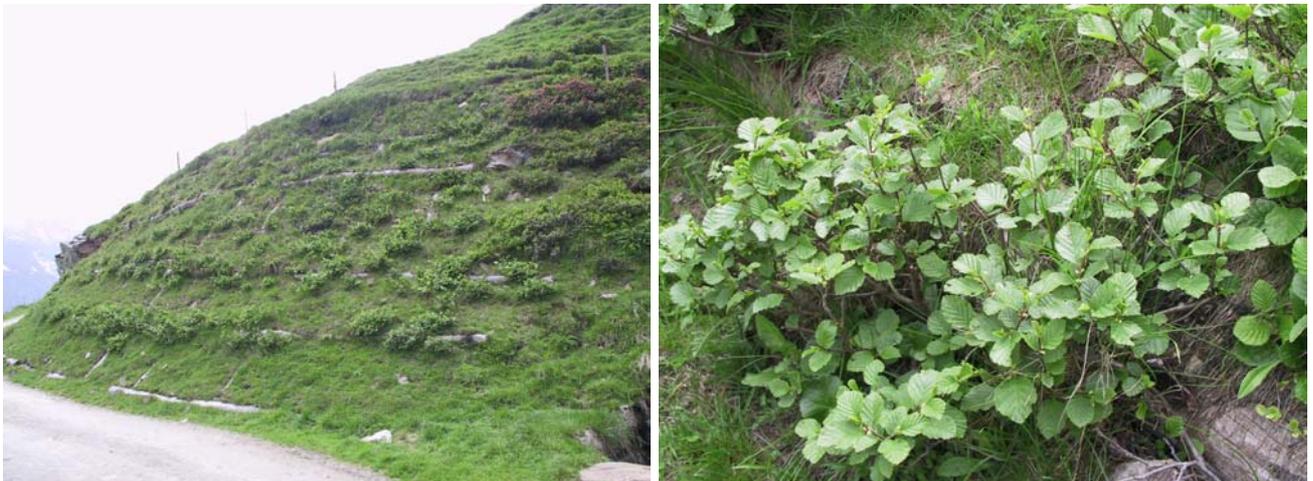
Die Krautschicht weist mit 90 % Deckung beinahe völligen Narbenschluss auf, während die Grünerlen massiv unter dem Verbiss durch Ziegen leiden. Das ständige Abnagen der Triebe auf Kniehöhe fördert zwar die Regenerationsfähigkeit, da kein Zeitpuffer zur Erholung der Pflanzen zur Verfügung steht, sind das Gesamtwachstum und die Vitalität jedoch stark eingeschränkt.

Abb. 60: Starker Ziegenverbiss an der Grünerle (Sommer 2004)

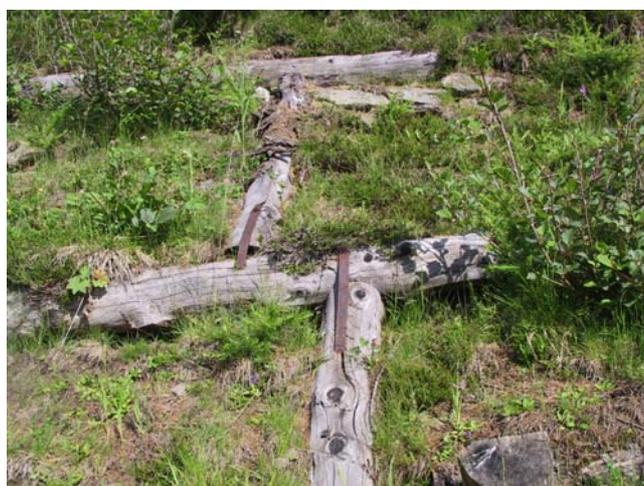
Abb. 63: Versetzt angeordnete Längshölzer an Hangrost 01 (Seeberalm, Sommer 2004)

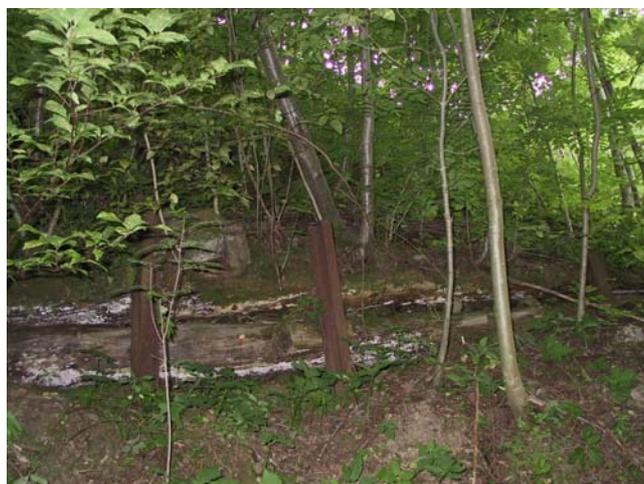
Abb. 77: Hangrost 03 mit doppelten Querhölzern als Fußsicherung (Sommer 2004)

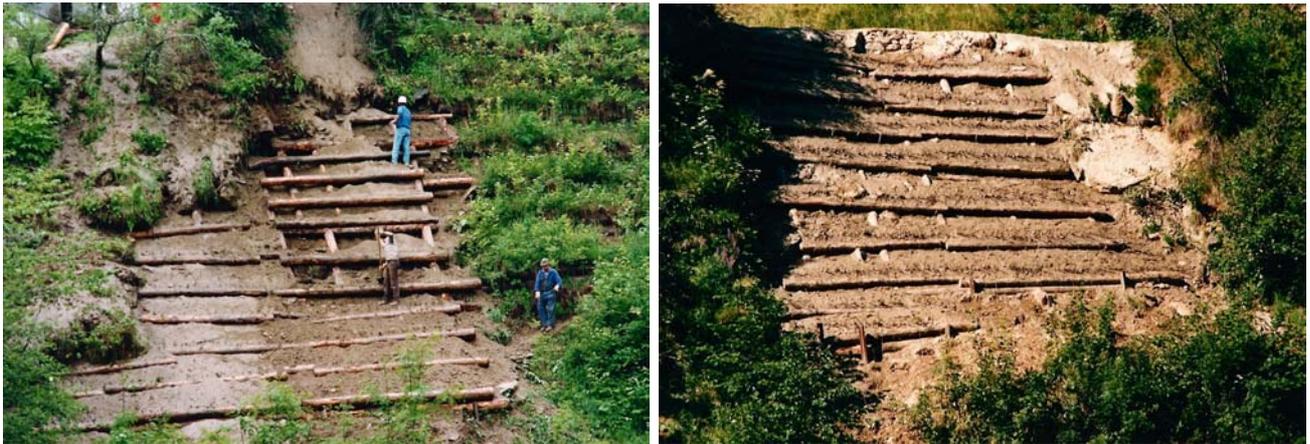
Abb. 84: Bau von Hangrost 02 (Oberpfragl, 1992)

Wie aus den Archivfotos hervorgeht, musste Hangrost 02, der 1992 errichtet wurde, bereits im ersten Jahr nachgestützt werden. Der Hangrost wurde wie in Abb. 84 ersichtlich, bereits fehlerhaft gebaut. Sowohl Längs- als Querhölzer wurden ohne ausreichende Überlappung und ohne Pilotenverankerung mehrmals gestückelt. In Abb. 86 ist erkennbar, dass bereits im ersten Jahr nach der Errichtung Hangsetzungen ein Absacken des Hangrostes im oberen Bereich zur Folge hatten. Zur „Renovierung“ der abgerutschten Fußsicherung wurden zusätzliche Eisenbahnschienen eingeschlagen und mit vertikalen Rundlingen gegengestützt. Zum Zeitpunkt der Aufnahmen waren diese in gutem Zustand, die Verlagerungen der Holzelemente an den Schwachstellen jedoch noch deutlicher ausgeprägt (vergl. Abb. 74), obwohl nachträgliche Pilotenstützungen erfolgt waren. Als zusätzliche punktuelle Stützung wurde vermutlich der Schwerboden oberhalb von Hangrost 02 gebaut.

Das Beispiel Hangrost 02 am Standort 06 Oberpfragl veranschaulicht, warum fehlerhafte Bauweise rasch zu deformierenden Schäden führen kann (vergl. Kap. 9). Der am Oberhang gebaute Hangrost war an jenen Bereichen abgesackt, wo die Überlappung an zweifelhaften Verbindungsstellen unzureichend war. Da Pilotenanker fehlten, gab der gesamte obere Teil des Hangrostes dem Druck nach. Zur Fußsicherung mitten im freien Hang dienten nur doppelte Querhölzer, die dem Gewicht nicht standhalten konnten und nachweislich anhand von Bildmaterial bereits im ersten Jahr nach der Errichtung nachgestützt werden mussten (s. Abb. 84, Abb. 86 und Abb. 213).

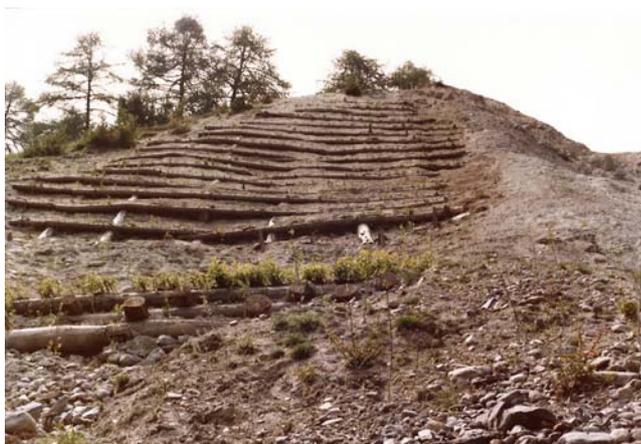
Abb. 90: Sanierung Standort St. Martin (1984)

Der Hangrost am Standort 07 St. Martin ist ein gutes Beispiel für korrekte Bauweise. Ausreichende Überlappungen mit weitgehend konsequenter Verankerung mittels Piloten, sowie gute Anpassung in den Hang (s. Abb. 90) verleihen dem mittlerweile 20-jährigen Hangrost nach wie vor hohe Stabilität. Dort, wo die Verankerung fehlt, treten Bruchstellen bei den Verbindungen der Querhölzer auf. Ein Teil des Hangrostes sowie die Vegetation ist durch Erosionen ausgehend von der Böschungskante dennoch nach unten gerissen worden. Die Querhölzer wurden dabei jedoch nur bis zur nächsten Verbindungsstelle mitgerissen. Aufgrund korrekter Pilotenverankerung blieben die anschließenden Querhölzer stabil und wurden nicht verschoben.

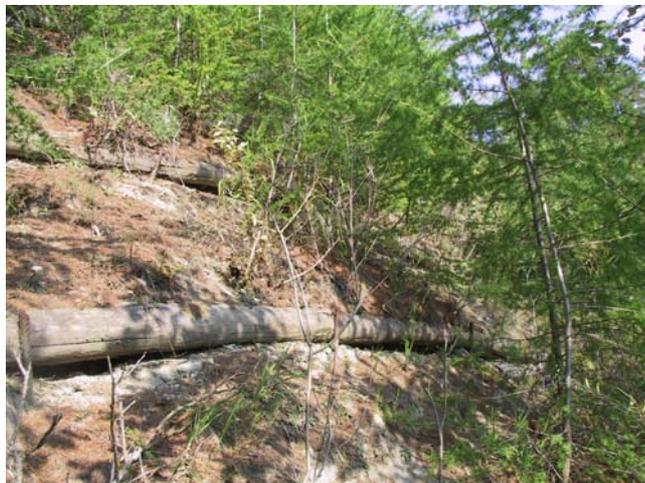
Allgemeines:	Abbruch der Böschungsoberkante, wodurch die rechte Seite des Hangrostes im oberen Bereich weggerissen wurde, Teile der Konstruktion liegen verstreut nach unten, größeres Akkumulationsfeld im unteren Teil; Ansiedlung von Pflanzen im erodierten Bereich
Fußsicherung:	Querholz mit Eisenbahnschienen verankert
Holzkonstruktion:	unterschiedlicher Zustand: z.T. sehr gut, häufig mit Moosen bewachsen, z.T. morsch mit Bruchstellen v.a. im Bereich der Vernagelungsstellen; LH: Stoß nicht sichtbar, Abstand: 1 – 1,7m; QH: überlappend, gerader Stoß und Blattstoß, nur z.T. mit Piloten verankert, Abstand: 1,1 – 1,8 m
Metallelemente:	glatte Nägel mit quadratischen Kopf; Klammern; Piloten: Eisenbahnschienen (11,5 x 9,5cm), Betoneisen (Durchmesser 3 cm); alle rostig
Pflanzen:	eingeschränkte Vitalität: viele abgestorbene Gehölze, Blattschäden; spärliche Krautschicht; viel Nadelstreu

Abb. 94: Standort St. Martin (Sommer 2004)

Die offenen Bläiken am Standort St. Martin belegen die unruhigen Hangbedingungen. Das in niederschlagsarmen Perioden ausgesprochen trockene und verklebte Ton- und Lehmmaterial feuchtet bei Regenfällen sehr schnell durch und wird rasch mobilisiert. Die Erosionsherde an den Hangoberkanten gefährden die Stabilität des Standortes nicht unmittelbar, in Ruhephasen können sich die beschädigten Pflanzen wieder erholen und auf den Akkumulationszonen Jungpflanzen ansiedeln. Allerdings stellen gerade diese Bereiche bei größeren Unwettern Schwachstellen dar. Weitere Schäden am Bestand bzw. Zerstörung des verbliebenen, zur Zeit noch intakten Hangrostes können nicht ausgeschlossen werden. Regelmäßige Kontrolle v.a. nach intensiven Niederschlägen wird daher dringend empfohlen, um bei etwaigen größere Schäden durch lokale Maßnahmen großflächigeren Instabilitäten vorzubeugen.

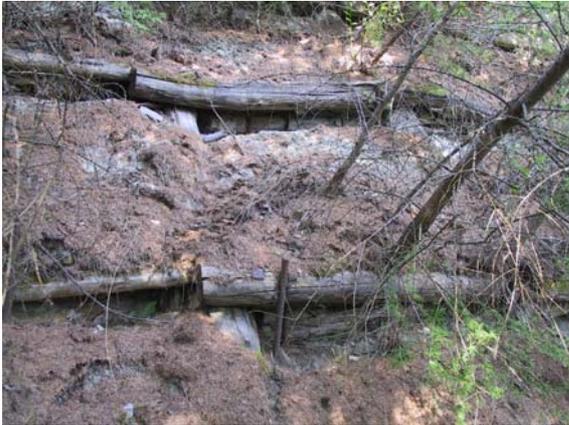
Der ungewöhnlich großflächige Hangrost zeichnet sich durch gute und stabile Konstruktion aus. V.a. im Bereich der Vernagelungsstellen ist das Holz zwar morsch und brüchig, ansonst aber in gutem Zustand. Die Querhölzer wurden sowohl überlappt, als auch mittels geradem Stoß oder Blattstoß verbunden und in der Regel ausreichend mit Piloten abgestützt. Wo die Verankerung fehlt, gibt es Bruchstellen bei den Querholzverbindungen. Die teilweise doppelte Bauausführung wirkte Unterspülungen entgegen und erhöhte die Gesamtstabilität. Dennoch führten Erosionen ausgehend von der Hangoberkante zum Verlust des rechten oberen Bereichs. Teile des Hangrostes sowie Pflanzen wurden nach unten gerissen, Materialverlagerung führte zu Überschüttungen der darunter liegenden Zone. Die Erosionsflächen konnten sich mit Weiden,

Abb. 101: z.T. Doppelter Hangrost mit guter Pilotensicherung (St. Martin, Sommer 2004)

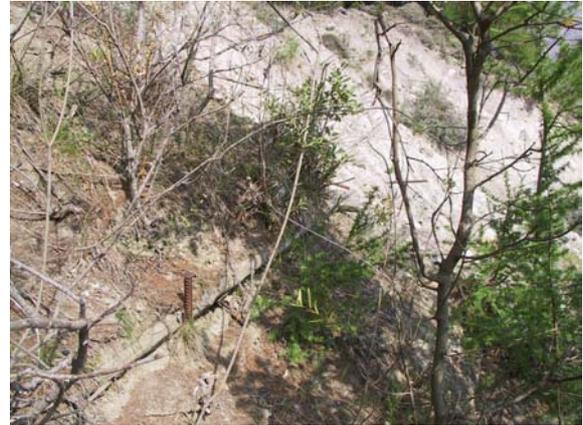
Abb. 102: Erosionszone mit zerstörter Hangrost im Hintergrund (St. Martin, Sommer 2004)

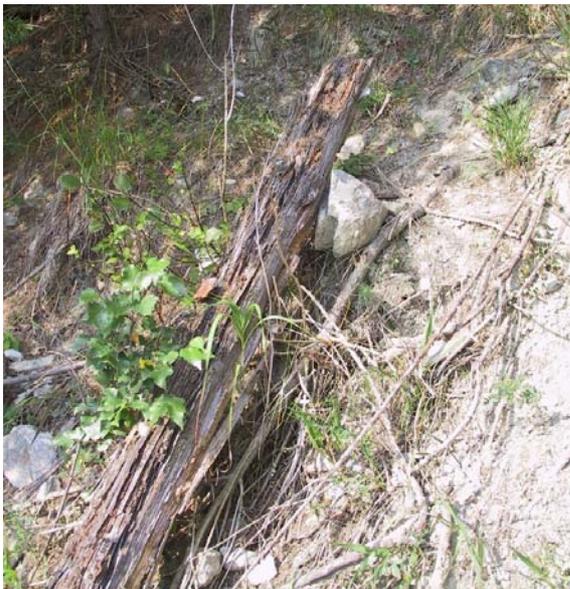
Abb. 103: abgetragene Holzreste des Hangrostes (St. Martin, Sommer 2004)

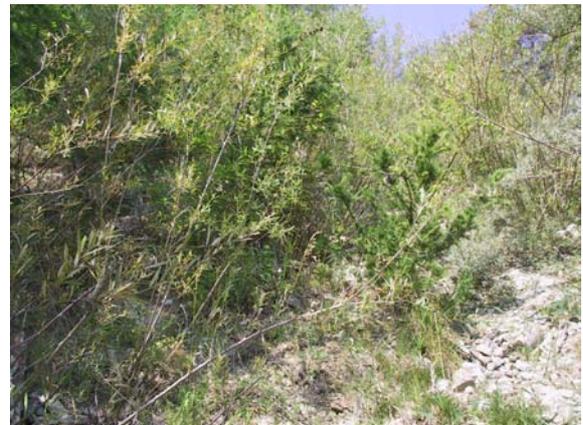
Sanddorn, Lärche und Birke wieder besiedeln, durch nachkommendes Material werden die Pflanzen aber immer wieder beschädigt.

Abb. 104: wieder besiedelte Akkumulationsbereiche (St. Martin, Sommer 2004)

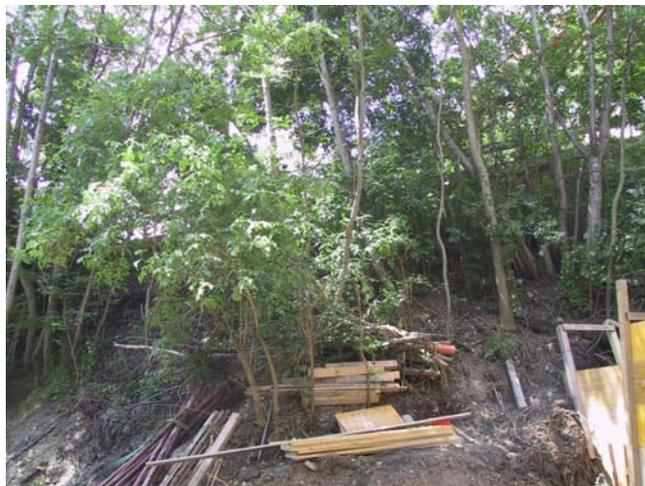
Abb. 108: Gfadenbach (Sommer 2004)

Im Zuge des Baustellenbetriebes der Wildbach- und Lawinenverbauung Südtirol waren zum Zeitpunkt der Vegetationsaufnahmen bereits Schlägerungs- und Umgrabungsarbeiten am Standort Gfadenbach im Gange. Alle Gehölze im ehemaligen Hangrost waren auf den Stock gesetzt worden. Deswegen wurden die Vegetationsaufnahmen auf der angrenzenden Fläche durchgeführt, wo ebenfalls ein Hangrost vermutet wurde. Durch Baggergrabungen wurde hier jedoch außer einem kurzen Rundholz kein Hinweis auf eine ehemalige Holzkonstruktion gefunden.

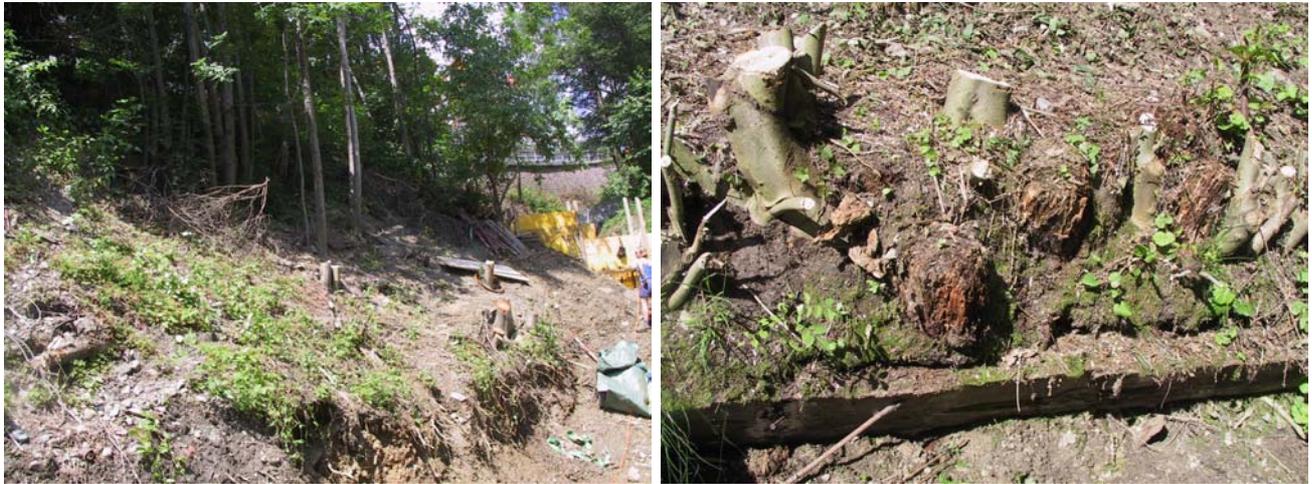
Von Hangrost 01 waren lediglich das halbierte Rundholz der Fußsicherung sowie Reste von stark vermorschten Holzpiloten erhalten, die im Zuge der Wurzelspülungen vollständig zerfielen. Die Wurzelsysteme der gut entwickelten Gehölze stellen eine ausreichende Böschungssicherung dar,

es ist zu erwarten, dass sich die auf den Stock gesetzten Individuen nach Fertigstellung der Baustelle, sofern sie erhalten bleiben, wieder erholen und neu austreiben.

Abb. 115: Erhaltener Bestand und Baustelle Standort Gfadenbach (Sommer 2004)

Abb. 116: Auf den Stock gesetzte Eschen (Gfadenbach, Sommer 2004)

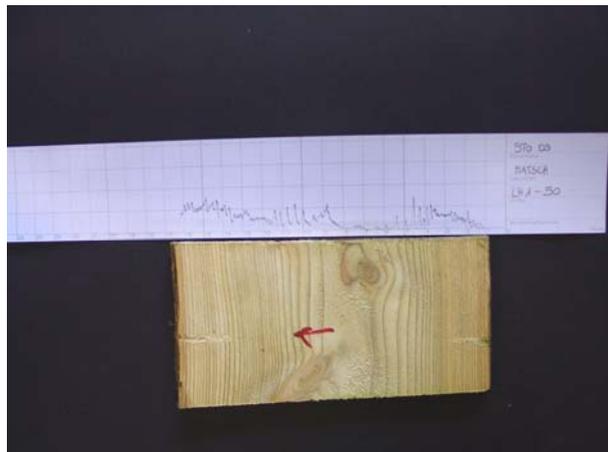
Abb. 158: Bohrkurve und Bohrgang Probe
Saldurbach Längsholz 1 – 50 cm

Alter: Jahrringe sichtbar bis 42,
Abweichung vom Holzkern nicht beurteilbar
Bohrlänge: 1,2 cm Leerlauf + 15,2 cm Holz =
16,4 cm Bohrverlauf
Bohrgang rechts sichtbar bis 1,8 cm und links ab
13,6
Jahrringe rechts bis 2,5 cm deutlich enger als
links, dann starker Holzzuwachs

1,2 cm-4,0 cm	Niveau 1, leicht steigend, geringe Ausschläge; Jahrringe sehr eng, Holz leicht rötlich
4,0 cm-5,0 cm	Ausschläge werden geringfügig kräftiger, einmaliger Anstieg auf Niveau 2; Jahrringer werden breiter und Holz heller
5,0 cm-8,0 cm	Niveau liegt fast auf Null, kaum Ausschläge bei Jahrringen
8,0 cm-11,5 cm	Anstieg auf Niveau 2 (Einfluss von Ast), deutliche Ausschläge
11,5 cm-13,5 cm	Niveau 1, geringe Ausschläge; Jahrringe eng
13,5 cm-16,4 cm	Anstieg auf Niveau 2, unregelmäßige Ausschläge; Holz leicht rötlich

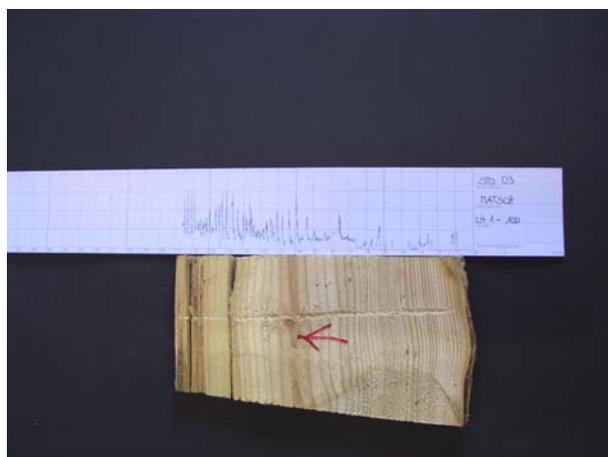
Abb. 159: Bohrkurve und Bohrgang Probe
Saldurbach Längsholz 1 – 100 cm

Alter: Jahrringe sichtbar bis 44,
Abweichung vom Holzkern 1 mm
Bohrlänge: 0,9 cm Leerlauf + 15,9 cm Holz =
16,8 cm Bohrverlauf
Bohrgang durchgehend sichtbar ab 1,5 cm
Jahrringe bis 6 cm eng, danach stärkerer
Zuwachs bis 14 cm, danach sehr eng

0,9 cm-5,0 cm	Niveau 1, fällt zweimal auf 0, unregelmäßige Ausschläge; Jahrringe bis 3 mm
5,0 cm-9,0 cm	Niveau 1, 2 Ausschläge auf Niveau 2 bei 5,3 und 7,6 cm, urm., z.T. sehr schwache Ausschläge; ab 6,5 cm leicht mürbe
9,0 cm-16,8 cm	Niveau 2 und 3, Ausschläge kräftig, aber urm.,
8,0 cm-11,5 cm	Anstieg auf Niveau 2 (Einfluss von Ast), deutliche Ausschläge; zw. 9,5 und 11 cm (Kernbereich) Holz dunkler und mürbe, bei 13,8-14,3 cm und bei 15,5-16,5 Zellzerersetzung und Rissbildung

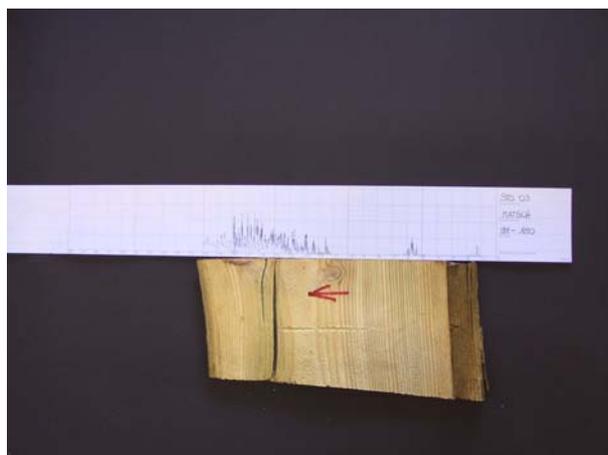
Abb. 160: Bohrkurve und Bohrgang Probe
Saldurbach Längsholz 1 – 150 cm

Alter: Jahrringe sichtbar bis 51,
Abweichung vom Holzkern nicht beurteilbar
Bohrlänge: 1,1 cm Leerlauf + 18,9 cm Holz =
20,0 cm Bohrverlauf
Bohrgang sichtbar ab 6 cm bis 14,3 cm
Jahrringe zw. 15,5 und 16,5 außergewöhnlich
eng, Riss bei 14,8 cm

1,1 cm-3,0 cm	keine Ausschläge außer zw. 1,1 und 2 cm leichte Peaks auf Niveau 1; gänzlich braun verfärbt, würfelige Zersetzungen
3,0 cm-11,0 cm	kein Ausschlag außer zw. 5,3 und 6,3 urm. Ausschläge innerhalb von Niveau 1, Holz löchrig und weich, keine Verfärbungen
11,0 cm-15,0 cm	Anstieg auf Niveau 2, Ausschläge verschwimmend eng und urm.; Riss bei 15 cm am Bohrgang nicht sichtbar
15,0 cm-18,0 cm	Anstieg auf Niveau 3 mit deutlichen Peaks; sehr enge Jahrringe
18,0 cm-20,0 cm	Niveau 1, geringer Ausschlag; Holz dunkler verfärbt ab 18,8 cm, mürbe

Starke Braunfäule mit Würfelbruch bis 3 cm, leichte Moderzersetzungen über den restlichen Bohrgang bis 18,8 cm, danach leichte Braunfäule mit Zersetzungen

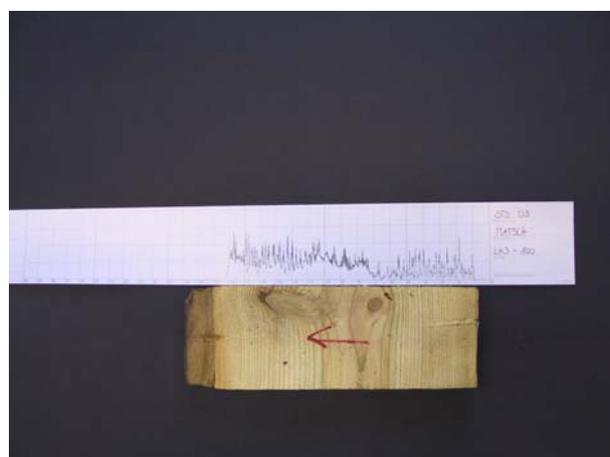
Abb. 162: Bohrkurve und Bohrgang Probe
 Saldurbach Längsholz 3 - 100 cm

Alter: Jahrringe sichtbar bis 72,
 Abweichung vom Holzkern 0,5 cm
Bohrlänge: 0,9 cm Leerlauf + 17,6 cm Holz =
 18,5 cm Bohrverlauf
 Bohrgang sichtbar bis 4 cm und ab 15,0 cm
 Jahrringe bis 2,0 und ab 16 cm sehr eng, rechts
 fehlt vermutlich ein Teil vom Holz

0,9 cm-5,5 cm regelmäßige Ausschläge bis Niveau 2, 1 Peak auf Niveau 3
 5,5 cm-7,0 cm urm. Ausschläge zunehmend verschwimmend, Niveau 1, fällt 2x auf Null
 7,0 cm-10,0 cm leichter urm. Anstieg auf Niveau 2, eng verschwimmende, urm. Ausschläge
 10,0 cm-16,0 cm urm. Ausschläge zw. Niveau 2 und 3
 16,0 cm-18,5 cm Kurve sinkt auf 0 bei 16,3 cm, keine Ausschläge; Holz dunkler ab 16 cm, ab 16,5 cm braun, porös und zerfällt

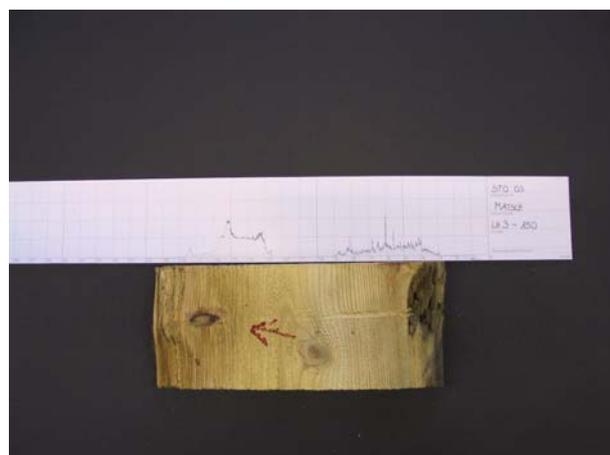
Abb. 163: Bohrkurve und Bohrgang Probe
 Saldurbach Längsholz 3 - 150 cm

Alter: Jahrringe sichtbar bis 57,
 Abweichung vom Holzkern nicht beurteilbar
Bohrlänge: 2,8 cm Leerlauf + 16,2 cm Holz =
 19,0 cm Bohrverlauf
 Bohrgang sichtbar bis 11,0 cm und zw. 15,0 und
 17,0 cm
 Jahrringe bis 6,0 cm und ab 18 cm sehr eng,
 Teile vom Holz fehlen vermutlich an beiden
 Seiten

2,8 cm-4,0 cm	leichter Anstieg innerhalb von Niveau 1, enge, kleine Ausschläge; Holz braun und stark zersetzt, Loch bis 4,8 cm
4,0 cm-6,1 cm	urm. Ausschläge innerhalb Niveau 1, endet mit Peak auf Niveau 3
6,1 cm-9,0 cm	Kurve sinkt innerhalb Niveau 1 auf 0, verschwimmende, enge Ausschläge
9,0 cm-12,6 cm	keine Ausschläge
12,6 cm-15,0 cm	Kurve steigt auf Niveau 2, sehr kleine urm. Ausschläge
15,0 cm-19,0 cm	steiler Anstieg auf die Obergrenze von Niveau 2, fällt bei 15, 3 cm sukzessive auf Null ohne Ausschläge, letzter Peak bei 17, 4 cm; dunkle Verfärbung ab 15 cm, zw. 16 und 17 cm wird die Faulstelle eines Astes durchquert (am Bohrgang nicht erkennbar)

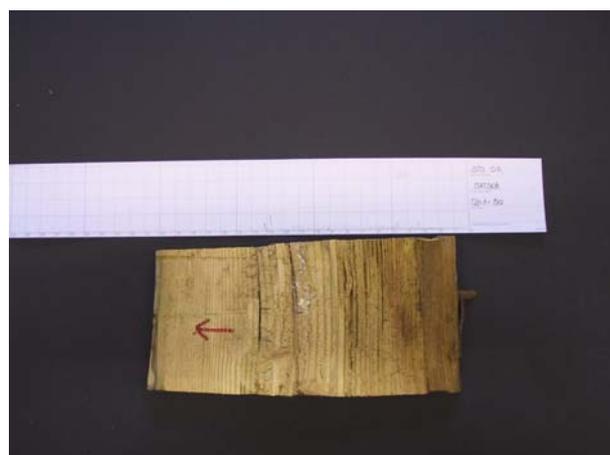
Abb. 164: Bohrkurve und Bohrgang Probe Saldurbach Querholz 1- 50 cm

Alter: Jahrringe sichtbar bis 77, Abweichung vom Holzkern 1 cm
Bohrlänge: 1,1 cm Leerlauf + 18,7 cm Holz = 19,8 cm Bohrverlauf
 Bohrgang sichtbar 2,5 cm bis 3,3 cm und von 14,0 cm bis 19,0
 Jahrringe bis 2,5 cm und ab 18, 5 cm sehr eng

1,1 cm-3,4 cm	kein Ausschlag; Braunfärbung, schwammig, Würfelbruch
3,4 cm-6,5 cm	sehr kleine Ausschläge innerhalb Niveau 1, bräunliche Verfärbung, schwammig, Lochbildung
6,5 cm-12,7 cm	keine Ausschläge, starke Kavernenbildung, keine Verfärbung
12,7 cm-13,3 cm	2 Ausschläge innerhalb Niveau 1; Holz bis 15,5 sehr weich, Lochbildung, danach etwas fester
13,3 cm-19,8 cm	Kurve auf 0-Niveau

Festigkeit durch Braun- und Moderfäule stark eingeschränkt, mehrfache Rissbildung und zahlreiche kavernenartige Hohlräume, Pilzbefall im Kernbereich

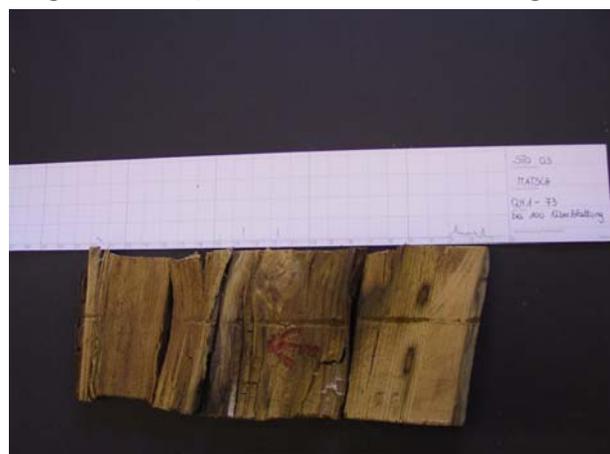
Abb. 165: Bohrkurve und Bohrgang Probe Saldurbach Querholz 1- 73 cm

Alter: Jahrringe sichtbar bis 58, Bohrgang durch Holzkern
Bohrlänge: 1,2 cm Leerlauf + 20,6 cm Holz = 21,8 cm Bohrverlauf
 Bohrgang durchgehend sichtbar
 Jahrringe bis 3,0 cm und ab 18, 5 cm sehr eng

1,1 cm-3,1 cm	kleine enge verschwimmende Ausschläge innerhalb Niveau 1
3,1 cm-11,6 cm	keine Ausschläge, Kurve auf Null; Holz dunkel verfärbt ab 4,5 cm, schwammig und weich, Risse und Lochbildung

11,6 cm-14,7 cm	3 Ausschläge innerhalb Niveau 1, Holz braun verfärbt, Längsrisse, stärkere Hohlraumbildung
14,7 cm-21,3 cm	keine Ausschläge, Kurve auf Null; Holz braun verfärbt, schwammig und sehr weich, Längsrisse, kleine Punktlöcher (vermutlich Insektenfraßgänge)
21,3 cm-21,8 cm	minimaler Anstieg der Bohrkurve, Abfall bei Übertritt in Rinde

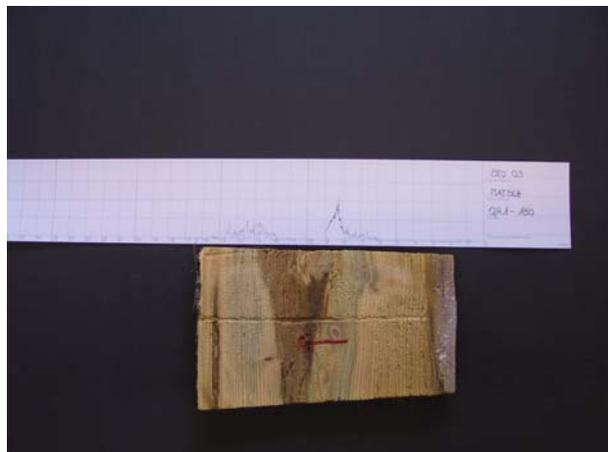
Abb. 166: Bohrkurve und Bohrgang Probe Saldurbach Querholz 1- 150 cm

Holz fehlt bis 2 cm; Jahrringe ab 15 cm sehr eng

0,7 cm-6,0 cm	Kurve auf 0-Niveau; Holz 3,5 cm etwas dunkler und pilzig, danach schwammig ohne Verfärbung
6,0 cm-8,0 cm	Kurve steigt langsam auf Niveau 1 mit urm. kleinen Ausschlägen; ab 7,5 cm Holz grau verfärbt
8,0 cm-9,0 cm	Peak auf Niveau 3 im Astbereich, fällt dann auf 0
9,0 cm-12,0 cm	keine Ausschläge, Kurve auf Null; Holz braun verfärbt, weich und schwammig
12,0 cm-14,7 cm	kleine regelmäßige Ausschläge innerhalb von Niveau 1, Holz weich, zw. 12,5 und 14,0 cm grau verfärbt
14,7 cm-15,0 cm	Kurve auf 0; Holz braun verfärbt, Längsriss
15,0 cm-15,7 cm	sehr kleine verschwimmende Ausschläge innerhalb von Niveau 1

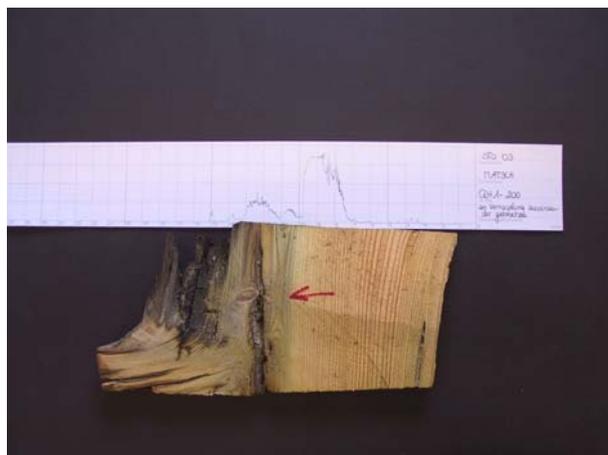
Abb. 167: Bohrkurve und Bohrgang Probe Saldurbach Querholz 1- 200 cm

Enge Jahrringe bis 2 cm, Astbereich ab 11,2 cm

1,2 cm-3,0 cm	Kurve auf 0-Niveau; Holz schwammig
3,0 cm-7,0 cm	sehr kleine, regelmäßige Ausschläge auf Niveau 0; Holz nicht verfärbt
7,0 cm-9,7 cm	Kurve steigt rasch auf Niveau 4, bis 8,6 cm enge Peaks innerhalb Niveau 3 und 4; bleibt bis 9,5 cm auf Maximum und fällt abrupt auf Niveau 1; keine Verfärbungen
9,7 cm-11,2 cm	geringer Anstieg und Abfall bis Riss bei 11,0 cm; Holz grau verfärbt
11,2 cm-13,2 cm	Astdurchtritt, Anstieg auf Niveau 2 mit urm. Peaks, Abfall ab 12,9 cm
13,2 cm-15,2 cm	Kurve auf 0, kleiner Peak bei 13,8 cm (Astdurchtritt), 2. Peak bei 14,9 cm im Hohlraumbereich; Holz ab 13,9 cm schwarz verfärbt, große Hohlräume, Pilzbefall

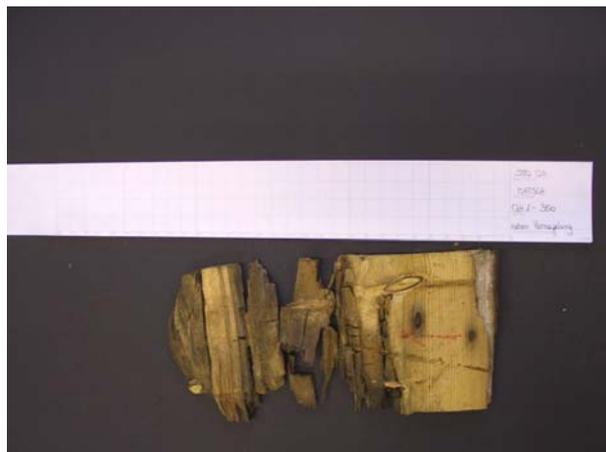
Abb. 170: Bohrkurve und Bohrgang Probe Saldurbach Querholz 1- 350 cm

0,5 cm-20,0 cm Kurve auf 0-Niveau, ab 17,8 kaum erkennbare Ausschläge; Holz bis 6,5 cm leicht verfärbt, schwammig und pilzig, Zerstörung des Holzes entlang des Bohrganges durch die Bohrnadel, ab 6,5 cm braun verfärbt, durch Hohlraum und Rissbildung zerfallen

Totale Zerstörung der Baumscheibe durch Braunfäule, sichtbare Holzersetzung

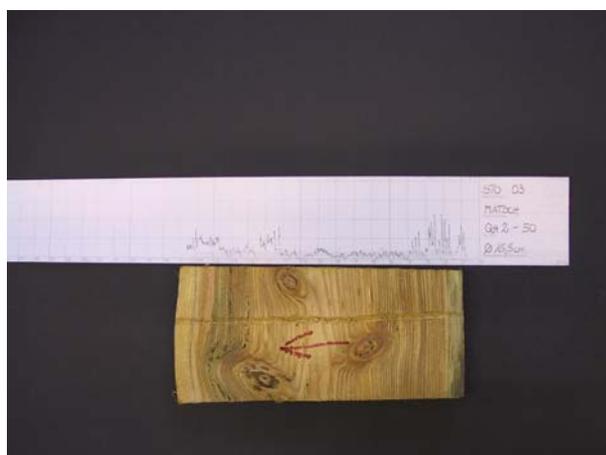
Abb. 171: Bohrkurve und Bohrgang Probe Saldurbach Querholz 2- 50 cm

Alter: Jahrringe sichtbar bis 49, Abweichung vom Holzkern 1,5 cm
Bohrlänge: Leerlauf bis 0,7 cm + 16,0 cm Holz = 16,7 cm Bohrverlauf
 Bohrgang durchgehend sichtbar

0,7 cm-4,0 cm regelmäßige Ausschläge bis Niveau 3
 4,0 cm-11,0 cm verschwimmende kleine Ausschläge innerhalb Niveau 1, tw. Insektenfräsgänge
 11,0 cm-12,5 cm regelmäßige Peaks zw. Niveau 1 und 2
 12,5 cm-14,7 cm Kurve fällt auf 0 und bleibt dann mit regelmäßigen Ausschlägen innerhalb auf Niveau 1; Holz grau verfärbt, tw. Insektenfräsgänge
 14,7 cm-16,7 cm leichter Anstieg der Kurve, Peaks zw. Niveau 1 und 2

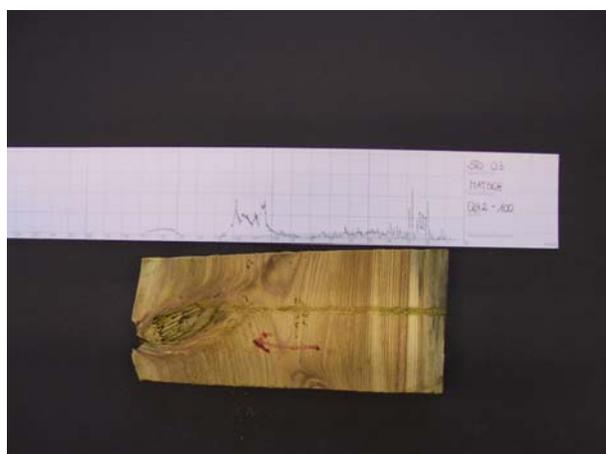
Abb. 172: Bohrkurve und Bohrgang Probe Saldurbach Querholz 2- 100 cm

Alter: Jahrringe sichtbar bis 54, Abweichung vom Holzkern nicht beurteilbar
Bohrlänge: Leerlauf bis 0,7 cm + 16,2 cm Holz = 16,9 cm Bohrverlauf
 Bohrgang sichtbar bis 12,3, Astbereich ab 11,2 cm

0,7 cm-1,7 cm kleine verschwimmende urm. Ausschläge innerhalb Niveau 1; Holz grau verfärbt und weich
 1,7 cm-2,8 cm regelmäßige Ausschläge zw. Niveau 1 und 2, Peak auf Niveau 3 bei 2,7 cm

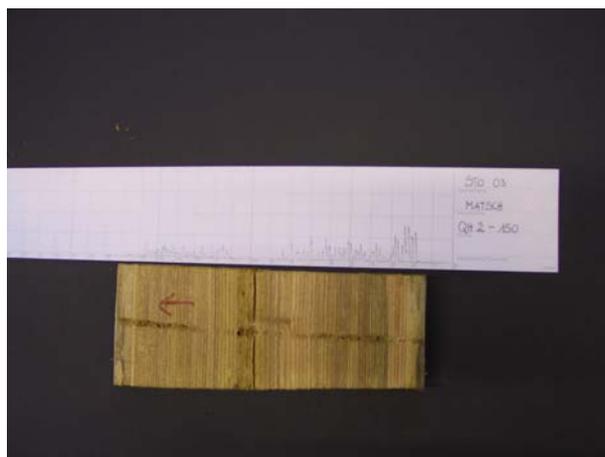
Abb. 173: Bohrkurve und Bohrgang Probe Saldurbach Querholz 2- 150 cm

Alter: Jahrringe sichtbar bis 64,
Bohrlänge: Leerlauf bis 1,1 cm + 15,6 cm Holz = 16,7 cm Bohrverlauf
 Bohrgang durchgehend sichtbar
 Abweichung vom Holzkern 0,3 cm

1,1 cm-1,7 cm	kein Ausschlag, Kurve auf 0-Niveau
1,7 cm-3,0 cm	regelmäßige klare Ausschläge zw. Niveau 1 und 2, Peak auf Niveau 3 bei 2,7 cm
3,0 cm-8,5 cm	regelmäßige Ausschläge innerhalb Niveau 1; leicht Braunfärbung zw. 3,0 und 6,0 cm, Holz weich
8,5 cm-11,0 cm	kein Ausschlag, Kurve auf 0-Niveau; Holz schwammig und weich, Hohlräume und Pilzbefall
11,0 cm-15,8 cm	kleine regelmäßige Ausschläge innerhalb Niveau 1; Holz ab 15,4 cm weich
15,8 cm-16,7 cm	kein Ausschlag, Kurve auf 0-Niveau; Holz weich

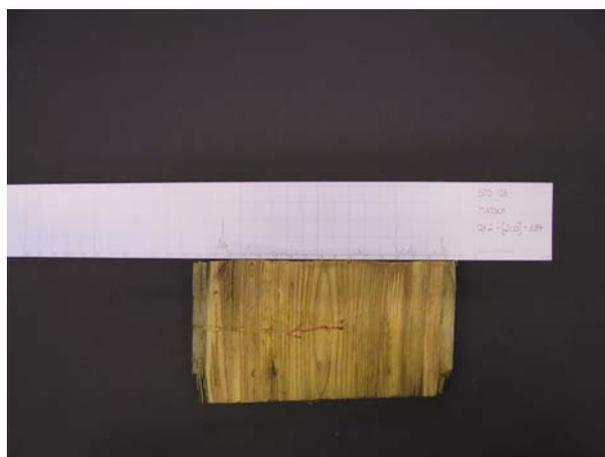
Abb. 174: Bohrkurve und Bohrgang Probe Saldurbach Querholz 2- 194 cm

Alter: Jahrringe sichtbar bis 56,
Bohrlänge: Leerlauf bis 1,7 cm, Bohreintritt bei 1,1 cm + 16,5 cm Holz = 17,6 cm Bohrverlauf
 Bohrgang durchgehend sichtbar ab 12,0 cm; Insektenfraß
 Abweichung vom Holzkern 1,0 cm

1,1 cm-1,7 cm	kein Ausschlag, Kurve auf 0-Niveau
1,7 cm-2,7 cm	regelmäßige Ausschläge auf Niveau 1
2,7 cm-3,7 cm	kein Ausschlag, Kurve auf 0-Niveau; Holz leicht bräunlich verfärbt
3,7 cm-5,0 cm	kleine regelmäßige Ausschläge innerhalb Niveau 1; Holz schwammig

5,0 cm-14,0 cm	kaum Ausschläge, Kurve auf 0-Niveau; Holz weich und schwammig, Hohlraumbildung
14,0 cm-15,0 cm	urm. Ausschläge auf Niveau 1; Holz leicht schwammig
15,0 cm-15,5 cm	kaum Ausschläge, Kurve auf 0-Niveau, Holz leicht braun verfärbt
15,5 cm-16,7 cm	regelmäßige Ausschläge auf Niveau 1, Peak auf Niveau 2 bei 16,3 cm; Holz weich und Hohlraumbildung
16,7 cm-17,6 cm	kein Ausschlag, Kurve auf 0-Niveau; Holz weich und braun verfärbt, längsrissig

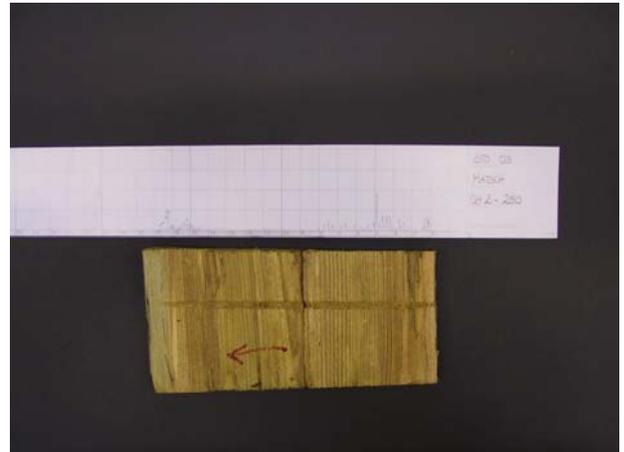
Abb. 175: Bohrkurve und Bohrgang Probe Saldurbach Querholz 2- 250 cm

Alter: Jahrringe sichtbar bis 53,
Bohrlänge: Leerlauf bis 1,9 cm, + 15,3 cm
 Holz = 17,2 cm Bohrverlauf
 Bohrgang durchgehend sichtbar bis 16,3
 Abweichung vom Holzkern 0,4 cm

1,9 cm-8,1 cm	regelmäßige Ausschläge auf Niveau 1, Peak bei 4,9 cm auf Niveau 2; leichte Braunfärbung bei 2,8 – 3,2 cm, Hohlräume, Holz schwammig
8,1 cm-14,5 cm	kein Ausschlag, Kurve auf 0-Niveau; mehrere Risse, Holz leicht bräunlich verfärbt ab 13,5 cm, schwammig und Hohlräume
14,5 cm-16,7 cm	urm. Ausschläge innerhalb Niveau 1; leichte Braunfärbung bis 15, cm, ab 16 cm grau verfärbt; Holz leicht schwammig, im Außenbereich weicher
16,7 cm-17,6 cm	kein Ausschlag, Kurve auf 0-Niveau; Holz weich und grau verfärbt

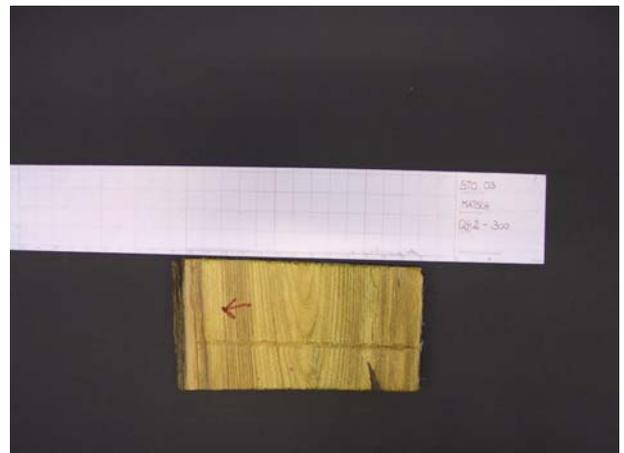
Abb. 176: Bohrkurve und Bohrgang Probe Saldurbach Querholz 2- 300 cm

Alter: Jahrringe sichtbar bis 52,
Bohrlänge: Leerlauf bis 2,0 cm, + 13,4 cm
 Holz = 15,4 cm Bohrverlauf
 Bohrgang durchgehend sichtbar bis 14,0 cm
 Abweichung vom Holzkern nicht beurteilbar

2,0 cm-5,6 cm	minimale Ausschläge auf 0-Niveau; Holz leichtverfärbt bis 4,5 cm, weich und mürbe
5,6 cm-15,4 cm	kein Ausschlag, Kurve auf 0-Niveau; Holz bräunlich verfärbt ab 11,5 cm, mürbe, Insektenfraß, ab 14,8 cm dunkle Braunfärbung und Längsrisse

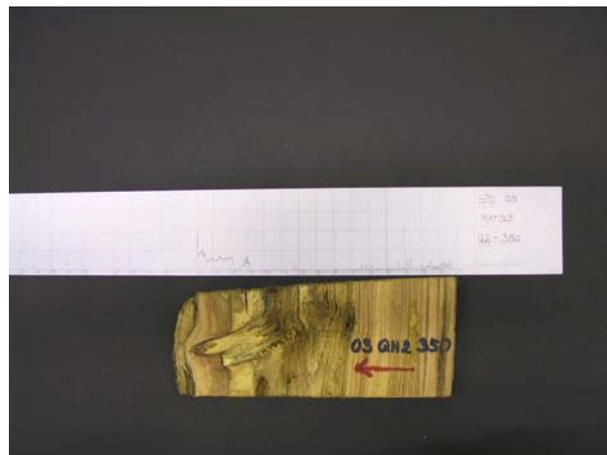
Abb. 177: Bohrkurve und Bohrgang Probe Saldurbach
 Querholz 2- 350 cm

Bohrlänge: Leerlauf bis 1,3 cm, + 15,7 cm Holz = 17,0 cm Bohrverlauf
 Bohrgang sichtbar ab 6,8 cm bis 11,2 cm;
 Borkenkäferbefall
 Abweichung vom Holzkern 1,5 cm

| 6,8 cm-12,7 cm | Kurve auf 0-Niveau, unbedeutender Peak bei 10,3 cm; Braunfärbung, Riss- und Hohlraumbildung, Holz sehr weich, Cellulosezersetzung, Ast ab 11 cm weich und zersetzt |

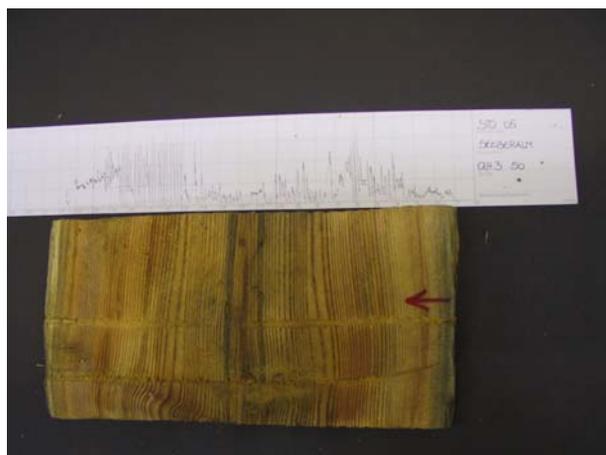
Abb. 178: Bohrkurve und Bohrgang Probe
Seeberalm Querholz 3– 50 cm

Bohrlänge: Leerlauf bis 1,0 cm, + 20,7 cm
Holz = 21,7 cm Bohrverlauf
Bohrgang durchgehend sichtbar
Abweichung vom Holzkern 0,5 cm

1,0 cm-3,5 cm	undeutlich verschwimmende Ausschläge innerhalb Niveau 1 (enge Jahrringe); Holz weich, beginnende Hohlraumbildung, im Außenbereich grau verfärbt
3,5 cm-7,8 cm	deutliche Ausschläge bis Niveau 4 mit großer Amplitude; Holz wird zunehmend härter, keine Verfärbungen
7,8 cm-10,2 cm	deutliche Ausschläge auf kleinerem Niveau (1 bis 2); Holz wieder weicher; Längsriss bei 10,2 cm, Kurve sackt auf 0
10,2 cm-11,7 cm	kleine urm. Ausschläge innerhalb Niveau 1; Holz leicht mürbe, Kurve fällt auf 0 bei Längsriss auf 11,4-11,7 cm; Holz dunkler verfärbt
11,7 cm-15,0 cm	deutliche regelmäßige Ausschläge innerhalb Niveau mit kurzen Peaks auf Niveau 2 und 3; Holz schwammig
15,0 cm-19,3 cm	regelmäßige Ausschläge bis Niveau 3 und 4 mit größtmöglicher Amplitude; Holz leicht schwammig und deutlich heller, ab 18,5 cm rötlich, Peaks deutlich, bleiben aber auf mittlerem Niveau mit kleineren Amplituden
19,3 cm-21,7 cm	Kurve fällt stetig auf 0, Ausschläge werden undeutlich, kleiner und urm.; Holz ab 20 cm dunkler verfärbt, ab 21 cm deutlich weich

Bis Riss um den Holzkern ausreichende Festigkeit, keine Zersetzungsprozesse erkennbar.

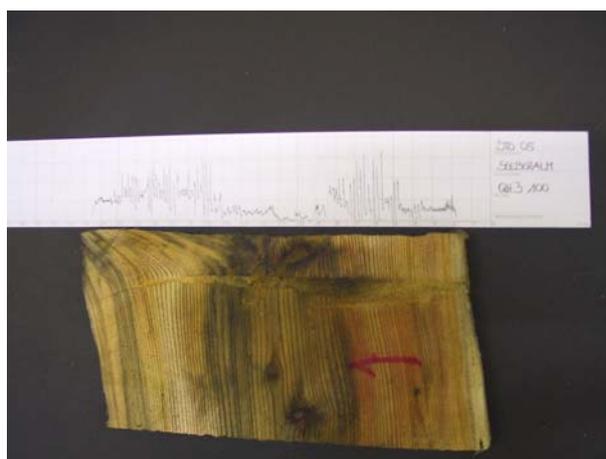
Abb. 179: Bohrkurve und Bohrgang Probe
Seeberalm Querholz 3– 100 cm

Alter: Jahrringe sichtbar bis 74,
Jahrringe sehr eng bis 3,0 und ab 20,4 cm
Bohrlänge: Leerlauf bis 1,8 cm, + 19,8 cm
Holz = 21,6 cm Bohrverlauf
Bohrgang sichtbar ab 20 cm;
Abweichung vom Holzkern 0,5 cm

1,8 cm-3,6 cm	kleine regelmäßige Ausschläge innerhalb Niveau 1; Fraßgang zw. 1,8 und 2,0 cm; Holz fest
3,6 cm-8,4 cm	deutliche Ausschläge innerhalb Niveau 1 bis 4,7 cm, Anstieg auf Niveau 4 mit großer Amplitude; Holz zw. 5 und 6 cm dunkler verfärbt, leicht schwammig
8,4 cm-14,0 cm	kleine undeutliche Ausschläge innerhalb Niveau 1; Holz schwarz verfärbt, bis Riss bei 11,7 cm schwammig, Kernbereich bis 12,6 sehr weich mit Kavernen

- 14,0 cm-19,8 cm deutliche regelmäßige Ausschläge auf Niveau 2 mit Peaks bis Niveau 3, bei 15,2 cm hoher Peak bis Niveau 4 (Pechverfüllter Längsriss); Holz bis 16 cm noch dunkel und schwammig, dann fester und heller
- 19,8 cm-21,6 cm kleine urm. Ausschläge innerhalb Niveau 1 und 2, ab 21, 4 cm steiler Abfall auf 0; Holz ab 21,0 etwas dunkler, sonst fest

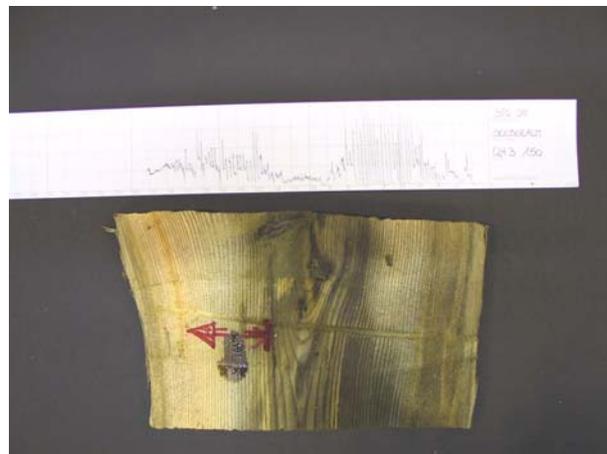
Abb. 180: Bohrkurve und Bohrgang Probe Seeberalm Querholz 3- 150 cm

Alter: Jahrringe sichtbar bis 66, Jahrringe sehr eng bis 2,5 und ab 18,5 cm
Bohrlänge: Leerlauf bis 0,9 cm, + 18,5 cm Holz = 19,4 cm Bohrverlauf
 Bohrgang durchgehend sichtbar bis 19 cm; Abweichung vom Holzkern nicht beurteilbar

- 3,7 cm-8,0 cm markante Ausschläge bei voller Amplitude bis Niveau 4; Holz grau verfärbt und leicht schwammig
- 8,0 cm-8,9 cm kurze urm. Spitzen zw. Niveau 1 und 2; Holz dunkel verfärbt, Längsriss bei 8,3 cm, an der Kurve nicht erkennbar

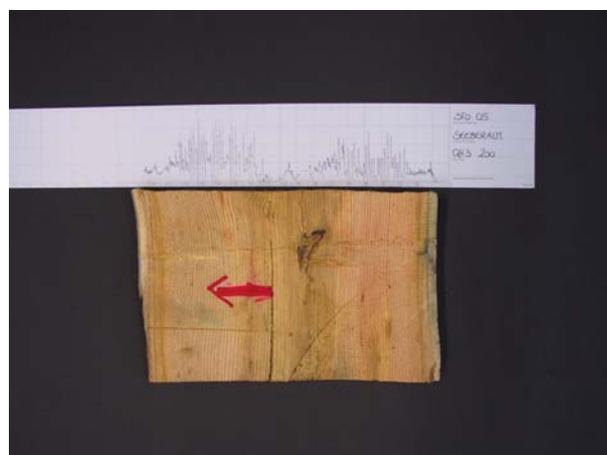
Abb. 181: Bohrkurve und Bohrgang Probe Seeberalm Querholz 3- 200 cm

Alter: Jahrringe sichtbar bis 63, Jahrringe sehr eng bis 2,5 und ab 16,8 cm
Bohrlänge: Leerlauf bis 0,7 cm, + 17,8 cm Holz = 18,5 cm Bohrverlauf
 Bohrgang sichtbar zw. 5 und 8,8 cm und zw. 13,7 und 17,7 cm; Abweichung vom Holzkern 0,5 cm

6,6 cm-8,0 cm	Kurve sinkt auf Niveau 1 mit kleinen Ausschlägen; Holz dunkler und leicht schwammig
8,0 cm-10,2 cm	Ausschläge innerhalb Niveau 1, klein und verschwommen; Kurve sinkt bei 8,1 cm auf fast 0 (dunkel verfärbter Längsriss); Astbereich bis 8,9 cm, danach Holz deutlich weicher, bei Längsriss auf 10,2 cm Kurve auf 0
10,2 cm-16,2 cm	klare regelmäßige Ausschläge mit großer Amplitude bis auf Niveau 4; Holz zunehmend fester
16,2 cm-18,4 cm	Kurve sinkt auf Niveau 1 mit kleinen urm. Ausschlägen, fällt ab 18,3 cm auf 0; Holz fest

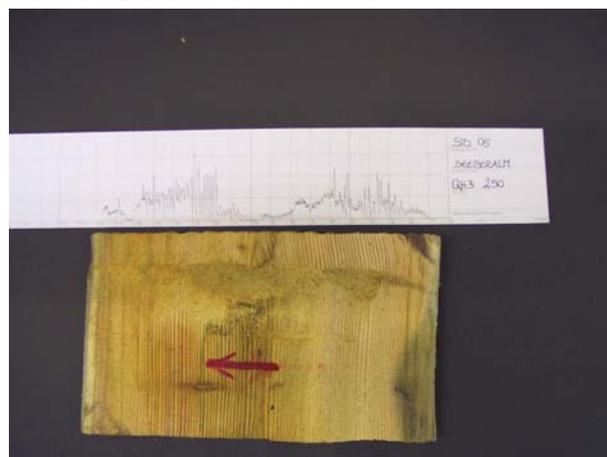
Abb. 182: Bohrkurve und Bohrgang Probe Seeberalm Querholz 3- 250 cm

Alter: Jahrringe sichtbar bis 71;
Jahrringe sehr eng bis 2, und ab 16,3 cm
Bohrlänge: Leerlauf bis 0,7 cm, + 17,0 cm
Holz = 17,7 cm Bohrverlauf
Bohrgang sichtbar zw. 4,6 und 10,0 cm;
Abweichung vom Holzkern 0,5 cm

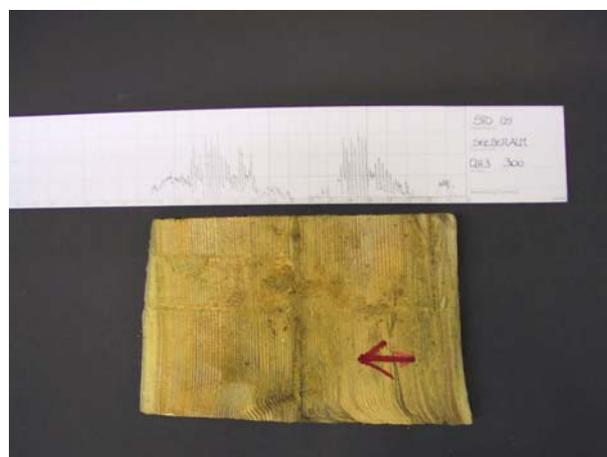
Abb. 183: Bohrkurve und Bohrgang Probe Seeberalm Querholz 3- 300 cm

Alter: Jahrringe sichtbar bis 61;
Jahrringe sehr eng bis 1,5 und ab 15,8 cm
Bohrlänge: Leerlauf bis 0,6 cm, + 15,7 cm
Holz = 16,3 cm Bohrverlauf
Bohrgang durchgehend sichtbar
Abweichung vom Holzkern 0,5 cm

2,7 cm-5,0 cm	Kurve steigt bis auf Niveau 2, deutliche Ausschläge mit mittlerer Amplitude; Holz fest, keine Verfärbungen
5,0 cm-6,5 cm	deutliche Ausschläge mit großer Amplitude bis Niveau 3, bei 5,4 cm Peak bis Niveau 4; Holz wird weicher
6,5 cm-7,0 cm	Kurve auf 0; Holz sehr schwammig
7,0 cm-7,5 cm	sehr kleine, urm. Ausschläge innerhalb Niveau 1; Holz mürbe
7,5 cm-8,8 cm	Kurve auf 0; Holz sehr schwammig, bei 8,7 cm Längsriss
8,8 cm-10,6 cm	kleine verschwimmende Ausschläge innerhalb Niveau 1; Holz leicht schwammig
10,6 cm-14,2 cm	deutliche Ausschläge zuerst mittlerer, dann großer Amplitude innerhalb Niveau 3; 2 Peaks auf Niveau 4, leicht schwammig, nicht verfärbt
14,2 cm-16,3 cm	kleine, urm. Ausschläge auf Niveau 1, langsamer Abfall auf 0; Holz wird nach außen weicher

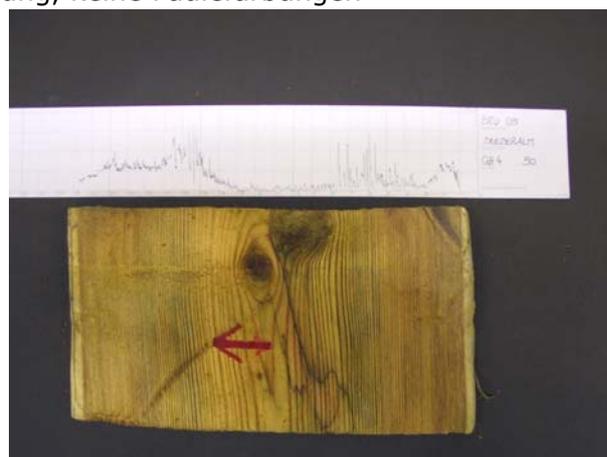
Abb. 184: Bohrkurve und Bohrgang Probe Seeberalm Querholz 4- 50 cm

Abweichung vom Holzkern 1,5 cm

1,0 cm-2,2 cm Kurve steigt auf Niveau 2 mit deutlichen, aber urm. Ausschlägen; Holz ab 0,5 cm dunkler und fester

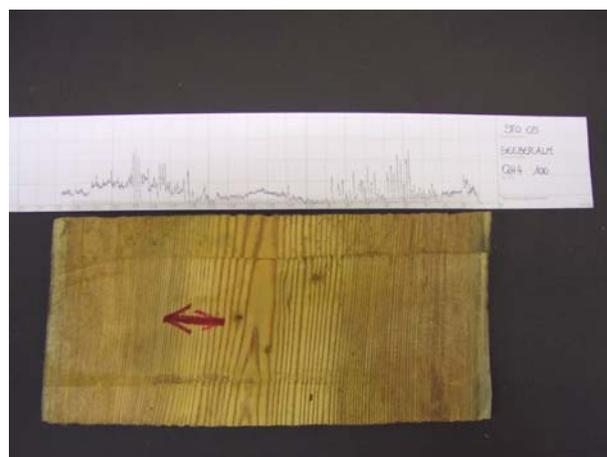
Abb. 185: Bohrkurve und Bohrgang Probe Seeberalm Querholz 4- 100 cm

Abweichung vom Holzkern 1 cm

1,0 cm-1,9 cm	Kurve steigt stetig auf Niveau 2 mit kleinen urm. Ausschlägen; Holz fest
1,9 cm-3,3 cm	
3,3 cm-4,7 cm	regelmäßige Ausschläge innerhalb Niveau 1; Holz unauffällig
5,8 cm-8,8 cm	
8,8 cm-16,0 cm	kleine verschwimmende Ausschläge innerhalb Niveau 1, Holz im Kernbereich weicher
16,0 cm-18,9 cm	deutliche urm. Ausschläge steigend von Niveau 1 bis 3; Holz wird zunehmend fester
18,9 cm-21,2 cm	kleine urm. Ausschläge an der Grenze Niveau 1 und 2
21,2 cm-22,8 cm	Kurve sinkt mit kleinen urm. Peaks und fällt bei 22,8 auf 0

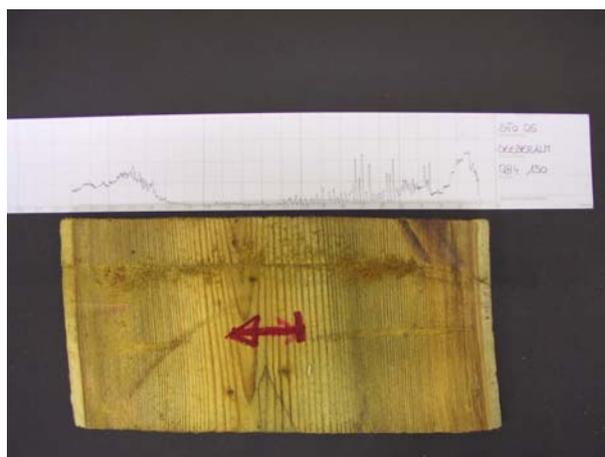
Abb. 186: Bohrkurve und Bohrgang Probe Seeberalm Querholz 4- 150 cm

Alter: Jahrringe sichtbar bis 88;
Jahrringe sehr eng bis 2,5 und ab 16,8 cm
Bohrlänge: Leerlauf bis 0,7 cm, + 2,5 cm Holz = 22,2 cm Bohrverlauf
Bohrgang sichtbar zw. 2 und 9 cm und zw. 16,3 und 20,5 cm;
Abweichung vom Holzkern 0,3 cm

0,7 cm-3,3 cm	Kurve steigt bis 1,4 cm auf Niveau 3 und sinkt wieder auf Niveau 1 mit sehr kleinen urm. Ausschlägen; Holz fest
3,3 cm-7,3 cm	urm. deutliche Ausschläge zw. Niveau 1 und 2, bei 6,9 cm Peak bis Niveau 3
7,3 cm-11,0 cm	
11,0 cm-16,5 cm	kleine regelmäßige Ausschläge in Niveau 1; Holz wird weicher
16,5 cm-18,8 cm	Kurve auf 0 mit minimalen verschwimmenden Bewegungen; Holz nur minimal weicher, keine Verfärbungen
18,8 cm-22,2 cm	Kurve steigt auf Niveau 2 mit kleinen urm. Ausschlägen; Holz unauffällig
	Kurve sinkt auf Niveau 1 mit kleinen urm., z.T. verschwimmenden Ausschlägen, fällt ab 22,0 cm auf 0; Holz fest

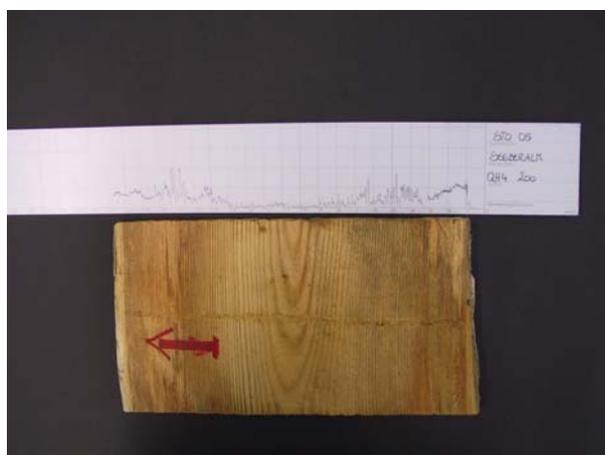
Abb. 187: Bohrkurve und Bohrgang Probe Seeberalm Querholz 4- 200 cm

Alter: Jahrringe sichtbar bis 84;
Jahrringe sehr eng bis 2,0 und ab 19,0 cm
Bohrlänge: Leerlauf bis 0,7 cm, + 20,1 cm Holz = 20,8 cm Bohrverlauf
Bohrgang durchgehend sichtbar;
Abweichung vom Holzkern 1,5 cm

0,7 cm-3,2 cm	Kurve steigt sprunghaft auf Niveau jedoch bei sehr kleinen Ausschlägen, fällt wieder kontinuierlich auf Niveau 1; Holz fest
3,2 cm-3,3 cm	Kurve auf 0 ohne ersichtlichen Grund

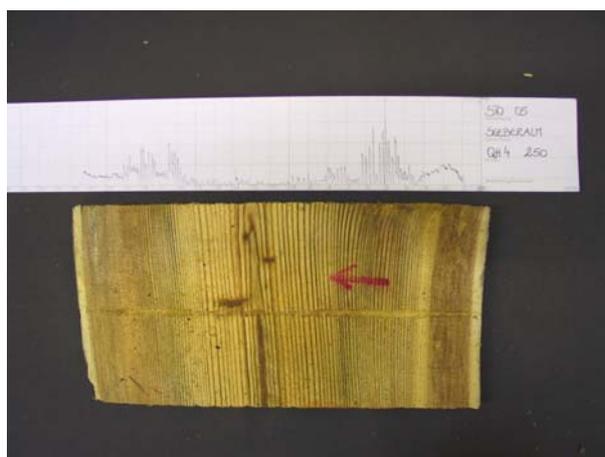
Abb. 188: Bohrkurve und Bohrgang Probe
Seeberalm Querholz 4- 250 cm

Alter: Jahrringe sichtbar bis 94;
Jahrringe sehr eng bis 3,0 und ab 20,0 cm
Bohrlänge: Leerlauf bis 0,9 cm, + 20,6 cm
Holz = 21,5 cm Bohrverlauf
Bohrgang durchgehend sichtbar;
Keine Abweichung vom Holzkern

0,9 cm-3,4 cm	Kurve steigt innerhalb Niveau 1 und sinkt bei 3,4 wieder auf 0 mit kleinen urm. Ausschlägen
3,4 cm-8,0 cm	deutliche Ausschläge mit unterschiedlich starken Amplituden zw. Niveau 1 und 4; Holz wird geringfügig weicher
8,0 cm-9,9 cm	kleine urm. Ausschläge innerhalb Niveau 1, aber mit deutlichen Spitzen
9,9 cm-15,3 cm	Kurve auf 0-Niveau mit verschwommenen minimalen Bewegungen, Peak bei 12,8 cm, innerster Kern bei 12 cm dunkel verfärbt und schwammig, Risse bei 11,3 und 12,9 cm lösen den Kern heraus
15,3 cm-19,0 cm	deutliche urm. Ausschläge mit mittlerer Amplitude zw. Niveau 1 und 2
19,0 cm-21,5 cm	kleine urm. Ausschläge innerhalb Niveau 1 auf gleichbleibender Höhe; bei 21,3 cm Abfall auf 0; ab 21,3 cm Holz weich und längsrissig

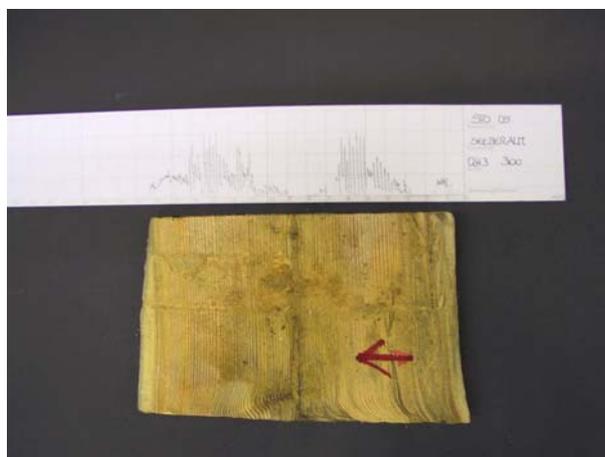
Abb. 189: Bohrkurve und Bohrgang Probe
Seeberalm Querholz 4- 300 cm

Alter: Jahrringe sichtbar bis 93;
Jahrringe sehr eng bis 1,5 und ab 18,6 cm
Bohrlänge: Leerlauf bis 0,8 cm, + 19,9 cm
Holz = 20,7 cm Bohrverlauf
Bohrgang sichtbar zw. 3,5 und 10,8 cm und ab 15 cm
Abweichung vom Holzkern nicht beurteilbar

0,9 cm-4,0 cm	Kurve steigt leicht innerhalb Niveau 1 mit kleinen verschwimmenden Ausschlägen; Holz grau verfärbt
---------------	--

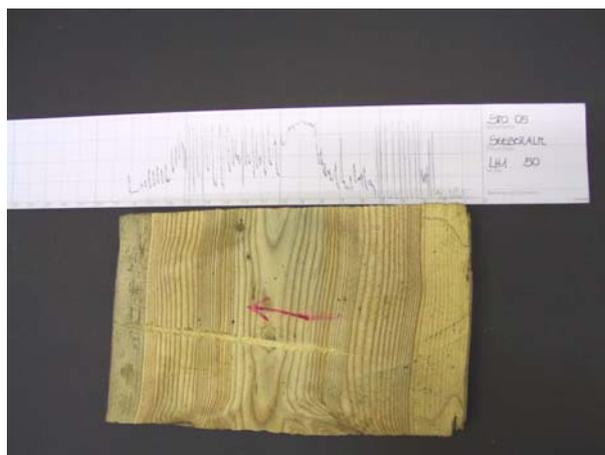
Abb. 190: Bohrkurve und Bohrgang Probe Seeberalm Längsholz 1- 50 cm

Alter: Jahrringe sichtbar bis 48;
Bohrlänge: Leerlauf bis 0,7 cm, + 17,5 cm Holz = 18,2 cm Bohrverlauf
 Bohrgang sichtbar zw. 6 und 17,5 cm;
 Abweichung vom Holzkern 1,0 cm

0,7 cm-2,3 cm	kleine urm. Ausschläge innerhalb Niveau 1; Holz bis 2 cm längsrissig und weich
2,3 cm-5,2 cm	regelmäßige Ausschläge mit großer Amplitude zw. Niveau 0 und 4; Holz zunehmend fester
5,2 cm-8,2 cm	Kurve steigt auf Niveau 4 mit urm. Ausschlägen; Holz leicht faserig
8,2 cm-9,6 cm	Kurve bleibt auf Niveau mit kleinen schwimmenden Ausschlägen
9,6 cm-15,8 cm	urm. große Ausschläge mit markanten Peaks auf 3; Holz unauffällig
15,8 cm-18,2 cm	Kurve sinkt stetig mit rm. mittleren Ausschlägen; ab 6, 5 cm Holz grau verfärbt und z.T längsrissig
