WIRKSAMKEIT
VON BEPFLANZTEN
HANGROSTEN
ALS INGENIEURBIOLOGISCHE
HANGSICHERUNGSMASSNAHMEN

Eine Zustandsbewertung

Arbeitsbericht im Auftrag des
Sonderbetriebes für Bodenschutz, Wildbach- und
Lawinverbauung
Autonome Provinz Bozen Südtirol

Dezember 2004

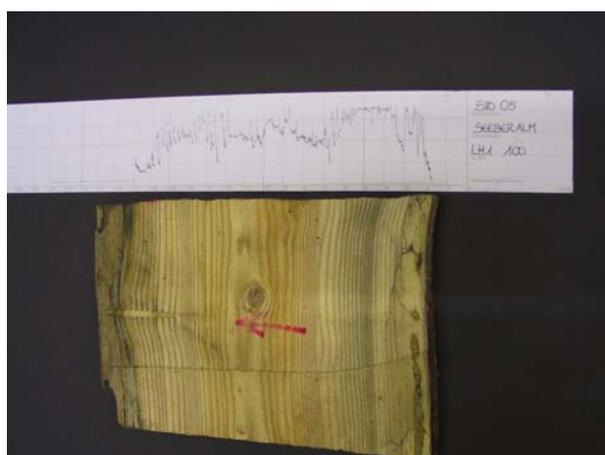
Abb. 191: Bohrkurve und Bohrgang Probe Seeberalm Längsholz 1- 100 cm

Alter: Jahrringe sichtbar bis 44;
 Fraßgang bei 1,9 bis 2,3 cm
Bohrlänge: Leerlauf bis 1,7 cm, + 18 cm Holz; Bohrverlauf bis 16,9
 Bohrgang sichtbar zw. 5 und 7 cm und zw. 13,5 und 17,6 cm;
 Abweichung vom Holzkern 1,0 cm

1,7 cm-6,7 cm	Kurve steigt auf Niveau 4 mit urm., z.T. undeutlichen Ausschlägen mit z.T. großer Amplitude, mehrmals Abfall auf Niveau 2; Fraßgang bei 1,9 bis 2,3 cm, leichte Graufärbung zw. 4 und 5 cm
6,7 cm-11,8 cm	urm., kleine Ausschläge bleiben auf Niveau 3, wenige Peaks auf Niveau 4;
11,8 cm-16,0 cm	Kurve bleibt auf Niveau 3 mit deutlicheren und größeren Ausschlägen bis 13,8 cm und ab 15,0 cm; Holz minimal faserig

16,0 cm-16,9 cm Kurve bleibt innerhalb Niveau 1 mit kleinen verschwimmenden Ausschlägen, kurzer Anstieg auf Niveau 2, dann steiler Abfall und läuft 3 mm über 0-Niveau aus; Holz ab 16,7 cm braun verfärbt, bei 17 und bei 17,3 jeweils ein Längsriss und sehr weich

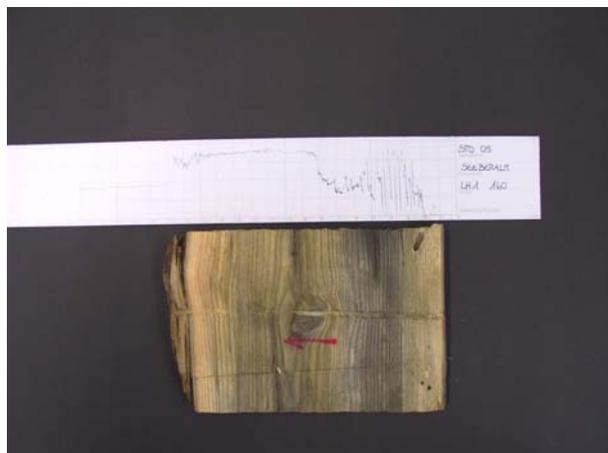
Abb. 192: Bohrkurve und Bohrgang Probe
 Seeberalm Längsholz 1- 160 cm

Alter: Jahrringe sichtbar bis 44;
Bohrlänge: Leerlauf bis 1,0 cm, + 15,6 cm
 Holz = 16,6 cm Bohrverlauf
 Bohrgang durchgehend sichtbar;
 Abweichung vom Holzkern 1,0 cm

1,0 cm-2,0 cm wenige urm. kleine Ausschläge innerhalb Niveau 1; Holz leicht grau verfärbt
 2,0 cm-5,4 cm starke Ausschläge mit großer Amplitude bis Niveau 4; Holz ab 3,3 stark grau verfärbt
 5,4 cm-8,0 cm urm. undeutliche Ausschläge auf Niveau 2, tw. mit ausgeprägten Spitzen; Holz grau verfärbt
 8,0 cm-16,6 cm Kurve steigt auf Niveau 4 und bleibt konstant mit sehr kleinen undeutlichen Ausschlägen, die ab 14,5 markanter werden, Abfall auf 2 und läuft hier aus; Holz zw. 13,5 und 15,5 kaum verfärbt, dann braun, Längsrisse und Kavernen

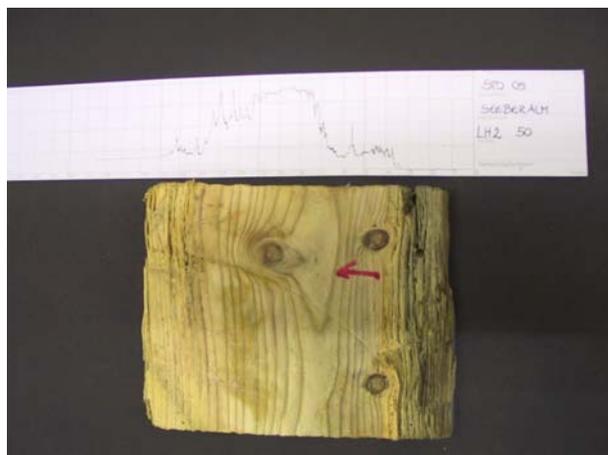
Abb. 193: Bohrkurve und Bohrgang Probe
 Seeberalm Längsholz 2- 50 cm

Alter: Jahrringe sichtbar bis 19;
 Jahrringe sehr eng bis 2,5 und ab 16,8 cm
Bohrlänge: Leerlauf bis 1,3 cm, Holz bis 15,0 cm, auslaufende Bohrkurve bis 18,5 cm
 Bohrgang nicht sichtbar
 Abweichung vom Holzkern nicht beurteilbar

1,3 cm-3,5 cm Kurve auf 0; Holz zerfallen, Kavernen und Hohlraumbildung
 3,5 cm-6,8 cm kleine undeutliche urm. Ausschläge innerhalb Niveau 1, Peak auf Niveau 2 bei 5,6 cm; Holz bis 4,9 cm hohl
 6,8 cm-10,3 cm Kurve steigt auf Niveau 4 und bleibt dort mit kleinen verschwommenen Ausschlägen; Holz unauffällig
 10,3 cm-12,5 cm urm. Ausschläge zw. Niveau 3 und 4; Holz zunehmend weich und faserig
 12,5 cm-15,0 cm kleine urm. Ausschläge zw. Niveau 1 und 2; Kurve läuft auf Niveau 1 aus; Holz weich, Kavernenbildung

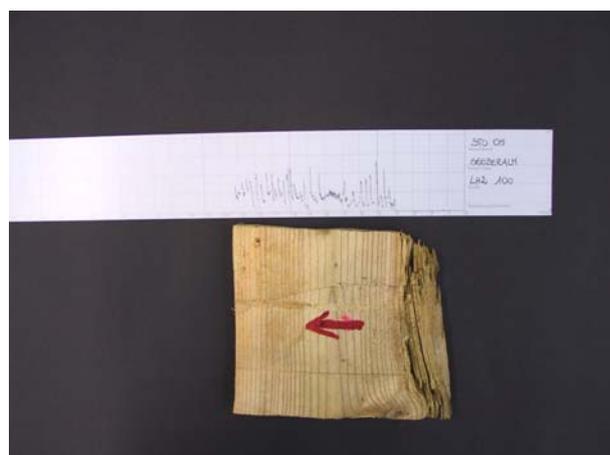
Abb. 194: Bohrkurve und Bohrgang Probe
 Seeberalm Längsholz 2- 100 cm

Alter: Jahrringe sichtbar bis 24;
 Jahrringe sehr eng bis 2,5 und ab 16,8 cm
Bohrlänge: Leerlauf bis 1,2 cm, + 12,0 cm
 Holz = 13,2 cm Bohrverlauf
 Bohrgang sichtbar ab 4 cm durchgehend
 sichtbar;
 Abweichung vom Holzkern 0,3 cm

1,2 cm-4,0 cm Kurve auf 0; Holz zerfallen mit Hohlräumen
 4,0 cm-7,0 cm urm. Ausschläge mit großer Amplitude zw. Niveau 1 und 3; Holz leicht faserig
 7,0 cm-8,2 cm enge kleine Ausschläge innerhalb Niveau 1; Holz unauffällig, Kernbereich
 8,2 cm-13,2 cm urm. Ausschläge mit mittlerer Amplitude zw. Niveau 1 und 3; Holz faserig

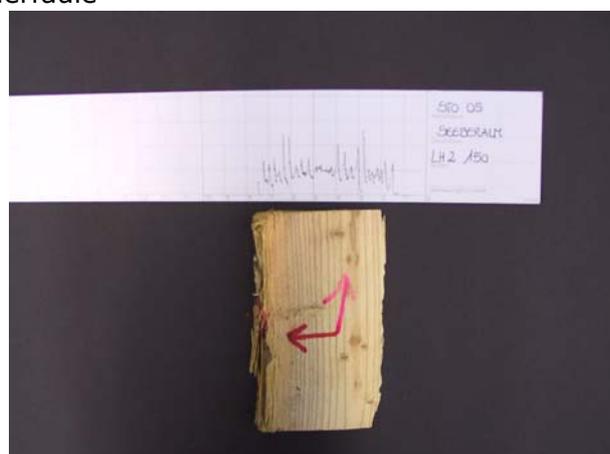
Abb. 195: Bohrkurve und Bohrgang Probe
 Seeberalm Längsholz 2- 150 cm

Alter: Jahrringe sichtbar bis 14;
 Teile vom Holz fehlen
Bohrlänge: Leerlauf bis 1,2 cm, + 6,6 cm Holz
 = 7,5 cm Bohrverlauf
 Bohrgang sichtbar ab 4,3 cm;
 Keine Abweichung vom Holzkern

1,2 cm-7,5 cm urm. Ausschläge mit Amplituden zw. Niveau 1 und 3; Holz außen sehr weich, korkig und längsrissig

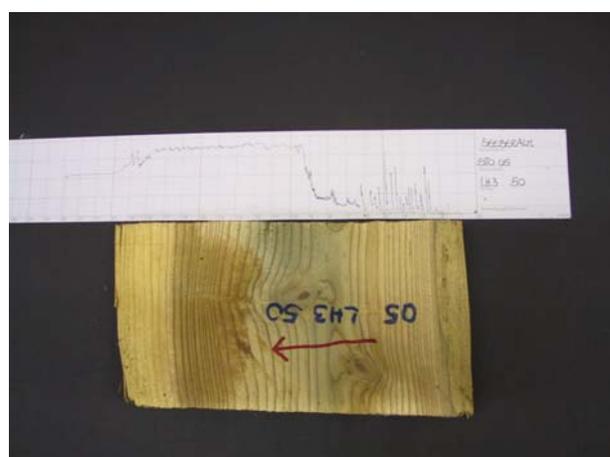
Abb. 196: Bohrkurve und Bohrgang Probe
 Seeberalm Längsholz 3- 50 cm

Alter: Jahrringe sichtbar bis 33;
Bohrlänge: Leerlauf bis 0,9 cm, Holz bis 19,4 cm, Kurve läuft auf Niveau 3 aus
 Bohrgang sichtbar zw. 5,0 und 15,0 cm;
 Abweichung vom Holzkern 1,5 cm

0,9 cm-2,5 cm Kurve auf 0-Niveau mit wenigen kleinen Ausschlägen innerhalb Niveau 1;
 Holz mürbe, beginnende Hohlraumbildung, Fraßgang zw. 2 und 2,3 cm
 2,5 cm-6,3 cm regelmäßige Ausschläge auf Niveau 1 mit unterschiedlichen Peaks bis auf
 Niveau 4; Holz leicht faserig

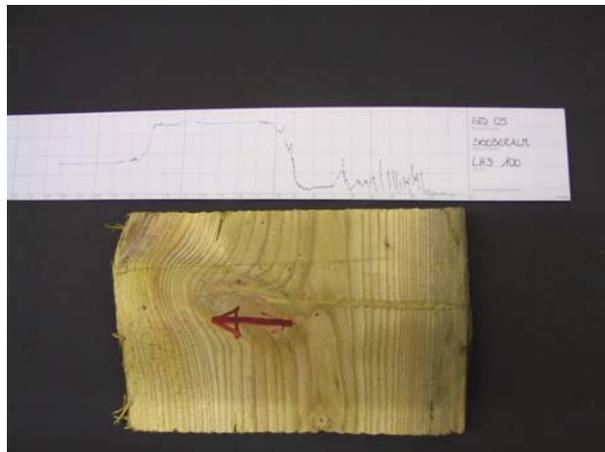
Abb. 197: Bohrkurve und Bohrgang Probe Seeberalm Längsholz 3- 100 cm

Alter: Jahrringe sichtbar bis 30;
Bohrlänge: Leerlauf bis 0,8 cm, Holz bis 18,6 cm, Kurve läuft auf Niveau 2 aus
 Bohrgang sichtbar bis 10,5 cm;
 Abweichung vom Holzkern 1,5 cm

0,8 cm-2,3 cm	Kurve auf 0-Niveau mit unbedeutenden Ausschlägen; Holz grau verfärbt, weich mit beginnender Hohlraumbildung, Fraßgang zw. 2 und 2,3 cm
2,3 cm-4,7 cm	regelmäßige Ausschläge auf Niveau 1 mit mehreren Peaks in Niveau 2; Holz faserig
4,7 cm-7,0 cm	kleine urm. Ausschläge auf Niveau 1; bei 6,4 Anstieg auf Niveau 2; Holz unauffällig
7,0 cm-8,7 cm	kleine enge Ausschläge auf gleichbleibendem Niveau 1; Holz zerfällt zw. 7 und 8,5 cm würfelig
8,7 cm-10,2 cm	Anstieg von Niveau 1 auf 4 mit kleinen urm. Ausschlägen, Astbereich ab 9 cm
10,2 cm-16,8 cm	Kurve bleibt konstant auf Niveau 4 mit kleinen unbedeutenden Ausschlägen (Astbereich); Holz ab 16,5 weich und würfelig
16,8 cm-18,6 cm	Kurve fällt auf Niveau 2 mit kleinen urm. Ausschlägen; Holz würelig zerfallen, wird nach außen zunehmend weicher

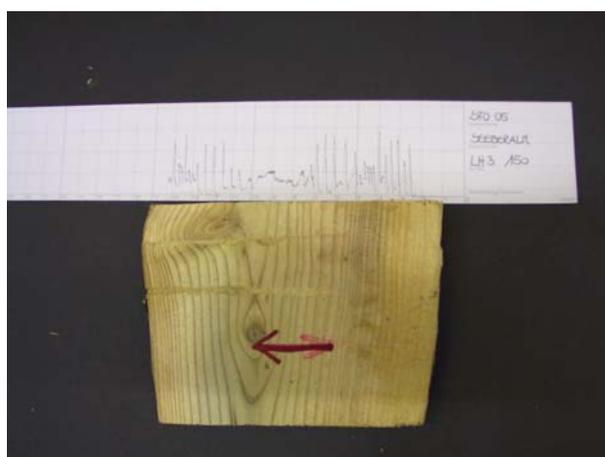
Abb. 198: Bohrkurve und Bohrgang Probe Seeberalm Längsholz 3- 150 cm

Alter: Jahrringe sichtbar bis 31;
Bohrlänge: Leerlauf bis 1,4 cm +12,8 cm Holz = 14,2 cm Bohrverlauf
 Bohrgang sichtbar ab 5,5 cm durchgehend sichtbar;
 Abweichung vom Holzkern 0,8 cm

1,4 cm-2,4 cm	Kurve auf 0-Niveau; Holz weich und mürbe faserig
2,4 cm-7,0 cm	Kurve auf Niveau 1 mit regelmäßigen Peaks in Niveau 2 und 3; Holz faserig aber fest
7,0 cm-11,3 cm	Kurve auf Niveau 1 mit kleinen urm. Ausschlägen; ab 10,5 cm leichte Graufärbung

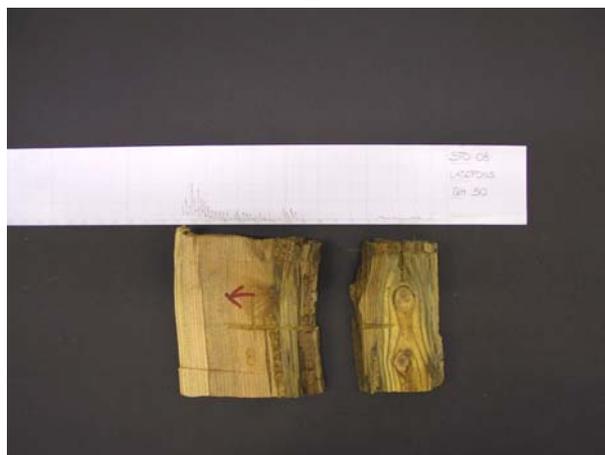
Abb. 199: Bohrkurve und Bohrgang Probe Gfadenbach Querholz 1- 50 cm

Alter: Jahrringe sichtbar bis 60; Holz in Kernnähe durch Feuchtigkeitsverlust wesentlich geschrumpft; Rundholz wurde beim Einbau halbiert

Bohrlänge: Leerlauf bis 0,9 cm +15,7 cm Holz = 16,6 cm Bohrverlauf
Bohrgang sichtbar von 4,0 bis 5,5 cm und von 8,0 bis 13,6 cm sichtbar;
Abweichung vom Holzkern 0,9 cm

- 0,9 cm-4,4 cm enge, verschwimmende Ausschläge in 0-Nähe; Holz bis 1,7 cm leicht grau verfärbt
- 4,4 cm-9,4 cm Kurve auf 0; Holz braun und längsrissig, Kavernenbildung, stark geschrumpft durch Feuchtigkeitsverlust
- 9,4 cm-10,3 cm kleine urm. Ausschläge innerhalb Niveau 1; Holz grau, Kavernen
- 10,3 cm-11,4 cm Kurve auf 0; Fraßgang bei 10,5 bis 11,0 cm, danach ein Hohlraum
- 11,3 cm-16,6 cm Kurve auf Niveau 1 mit regelmäßigen, ab 15 cm Peaks auf Niveau 2, Holz zw. 13 und 15 cm grau verfärbt, faserig

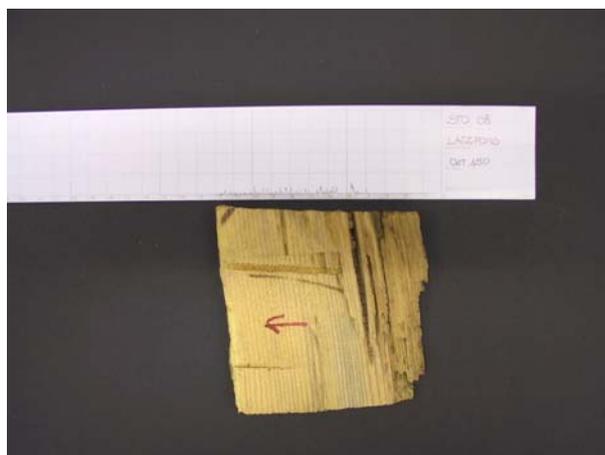
Abb. 200: Bohrkurve und Bohrgang Probe Gfadenbach Querholz 1- 150 cm

Alter: Jahrringe sichtbar bis 45;
Bohrlänge: Leerlauf bis 3,9 cm, Holzeintritt bei 1 cm, Bohrverlauf bis 11,8 cm, Holz = 10,8 cm
Bohrgang sichtbar ab 5,5 cm durchgehend sichtbar;
Abweichung vom Holzkern nicht beurteilbar

1,0 cm-3,9 cm Kurve auf 0; Durchtritt durch Hohlraum, daher kein Widerstand; Holz braun, Würfelbruch
 3,9 cm-11,8 cm kleine urm. Ausschläge innerhalb Niveau 1; zahlreiche Hohlräume bis 5,5 cm, danach faserig, ab 11 cm korkig

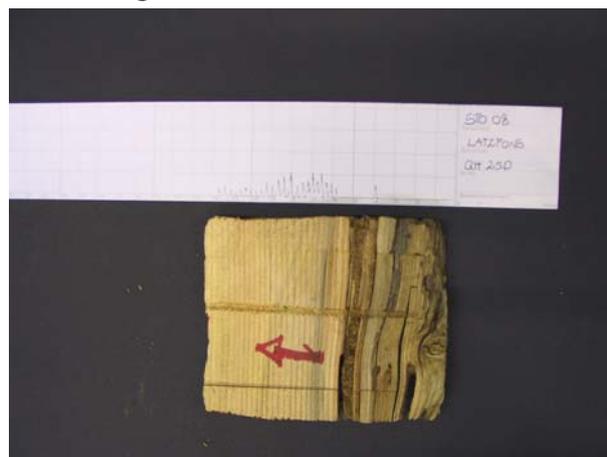
Abb. 201: Bohrkurve und Bohrgang Probe Gfadenbach Querholz 1- 250 cm

Abweichung vom Holzkern nicht beurteilbar

0,3 cm-5,8 cm Kurve auf 0, 1 kleiner Peak bei 3,9 cm; Holz braun verfärbt, Längsrisse und starke Hohlräume, Fraßgang von 4,5 bis 5,0 cm
 5,8 cm-11,7 cm regelmäßige Ausschläge innerhalb Niveau 1; Holz leicht faserig aber unauffällig, ab 11,5 leicht schwammig

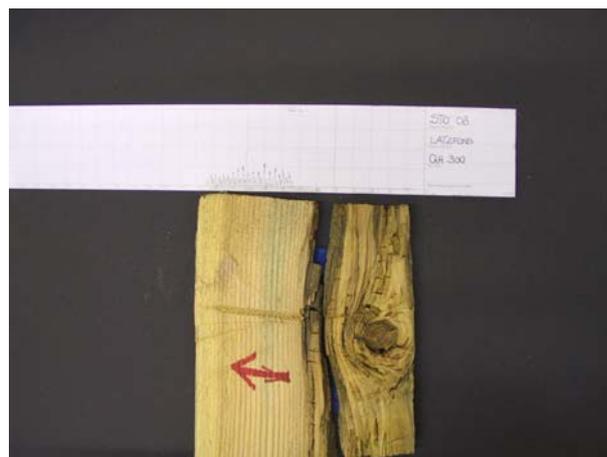
Abb. 202: Bohrkurve und Bohrgang Probe Gfadenbach Querholz 1- 300 cm

Abweichung vom Holzkern nicht beurteilbar

0,9 cm-7,3 cm Kurve auf 0; Holz braun verfärbt, Würfelbruch mit Hohlräumen, Längsrisse
 7,3 cm-12,4 cm regelmäßige Ausschläge innerhalb Niveau 1; Holz faserig, sonst unauffällig
 12,4 cm-13,5 cm Kurve auf 0; Holz sehr mürbe, beginnende Hohlraumbildung

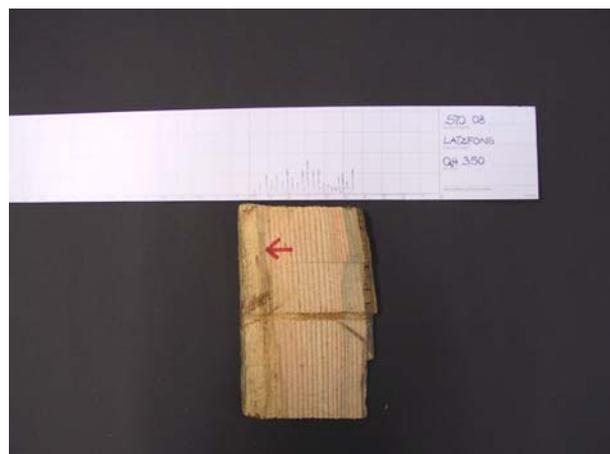
Abb. 203: Bohrkurve und Bohrgang Probe
 Gfadenbach Querholz 1- 350 cm

Alter: Jahrringe sichtbar bis 40;
Bohrlänge: Holzeintritt bei 1,1 cm, Leerlauf bis 4,5 cm, Bohrverlauf bis 10,7 cm, Holz = 9,6 cm
 Bohrgang sichtbar ab 4,0 cm durchgehend sichtbar;
 Abweichung vom Holzkern nicht beurteilbar

1,1 cm-4,5 cm Kurve auf 0; Holz braun verfärbt, Würfelbruch mit Hohlräumen, Längsrisse
 4,5 cm-10,7 cm schwankende Ausschläge innerhalb Niveau 1, tw. Peaks in Niveau 2 reichend; Holz bis 5,2 cm grau und faserig, sonst unauffällig, ab 9,7 cm mürbe, korkig mit Hohlräumen

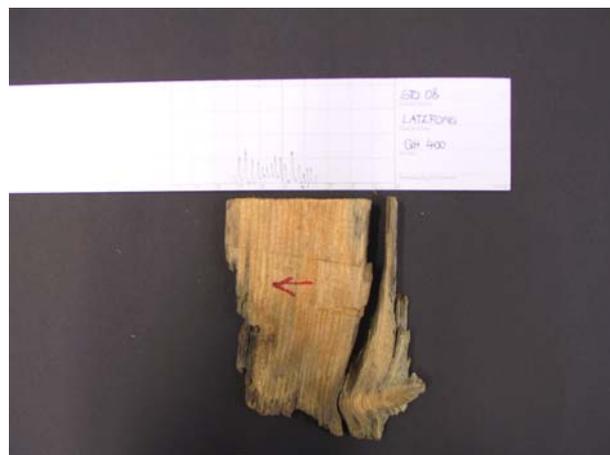
Abb. 204: Bohrkurve und Bohrgang Probe
 Gfadenbach Querholz 1- 400 cm

Alter: Jahrringe sichtbar bis 28;
Bohrlänge: Holzeintritt bei 2,0 cm, Leerlauf bis 3,5 cm, Bohrverlauf bis 7,8 cm, Holz = 5,8 cm
 Bohrgang sichtbar bis 4 cm;
 Abweichung vom Holzkern nicht beurteilbar

2,0 cm-3,5 cm Kurve auf 0; Holz faserig
 3,5 cm-7,8 cm regelmäßige Ausschläge innerhalb Niveau 1, tw. Peaks in Niveau 2 reichend;
 Holz faserig und ab 5 cm dunkel verfärbt, Hohlräume ab 7 cm

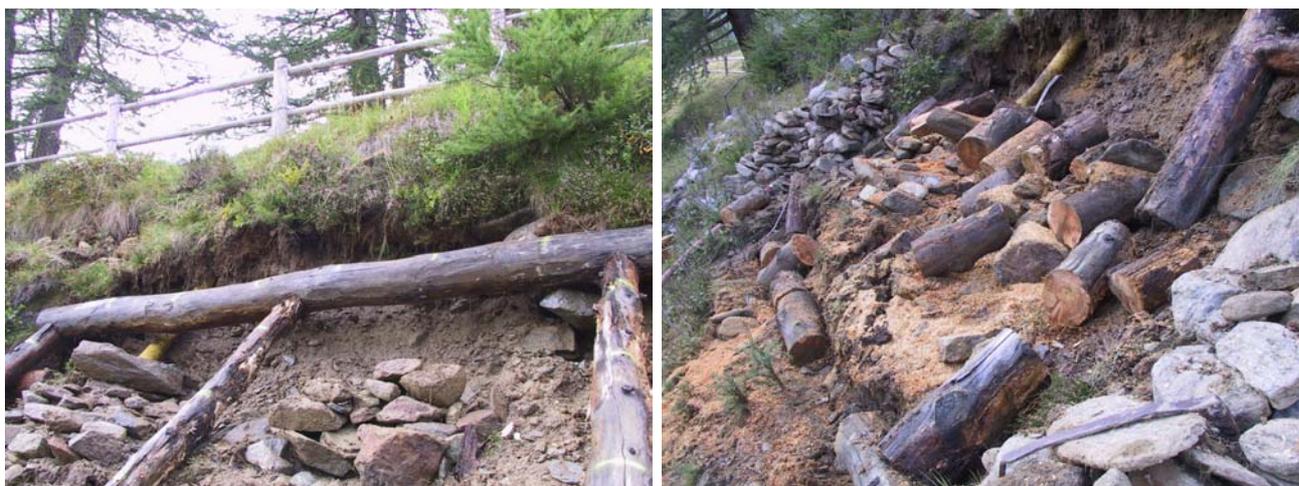
Die Holzqualität am Standort Seeberalm ist v.a. in den Außenbereichen der Rundlinge durchwegs eingeschränkt (z.B. Längsholz 2), während die Kernzonen meist noch intakt sind. Querholz 3 und 4 zeigen Festigkeitsverminderungen primär im Holzkern mit unterschiedlich ausgeprägter Beeinträchtigung der äußeren Zonen (vergl. Tab. 21). Beginnende Braunfäulen mit Farbveränderungen bis zur Hohlraumbildung treten ebenso auf wie Moderfäulen mit mürbem Gewebe. Mit Stabilitätsverlusten an der Holzkonstruktion selbst ist jedoch noch nicht zu rechnen.

Abb. 207: z.T. außen bereits stärker angegriffene Rundlinge (Standort 05 Seeberalm)

Abb. 208: beginnende Braun- sowie Moderfäulen im Holzinneren

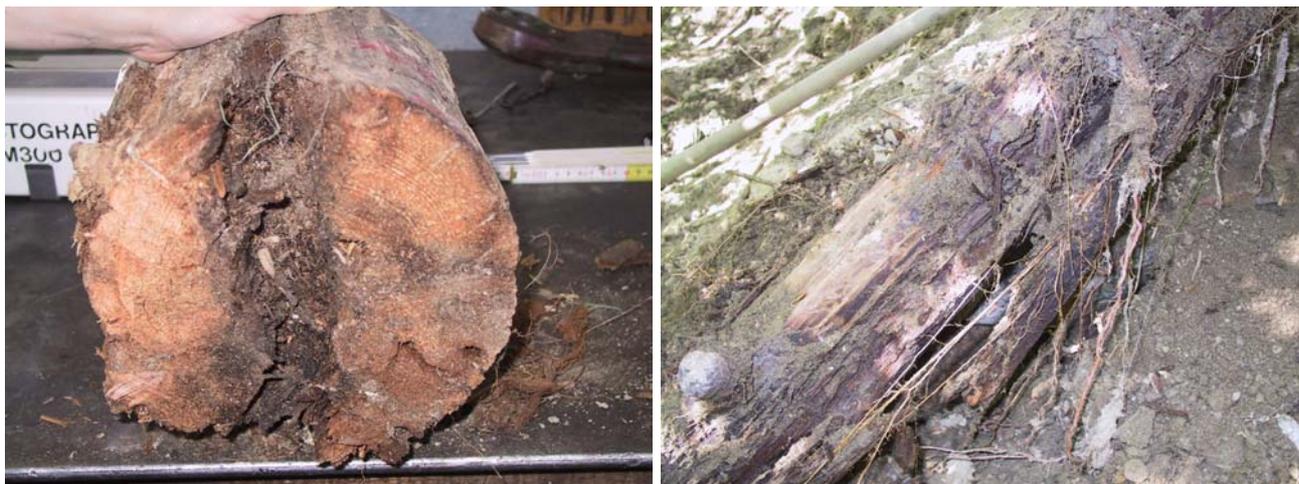
Abb. 210: Freiliegendes Holz unterliegt rascheren Zersetzungsprozessen als vergrabenes Holz (Standort 05 Seeberalm)

Abb. 211: Fortgeschrittene Holzfäule in unmittelbarer Umgebung von Metallelementen

Abb. 212: Starke Holzzersetzung an einem Längsholz (Standort 03 Saldurbach)

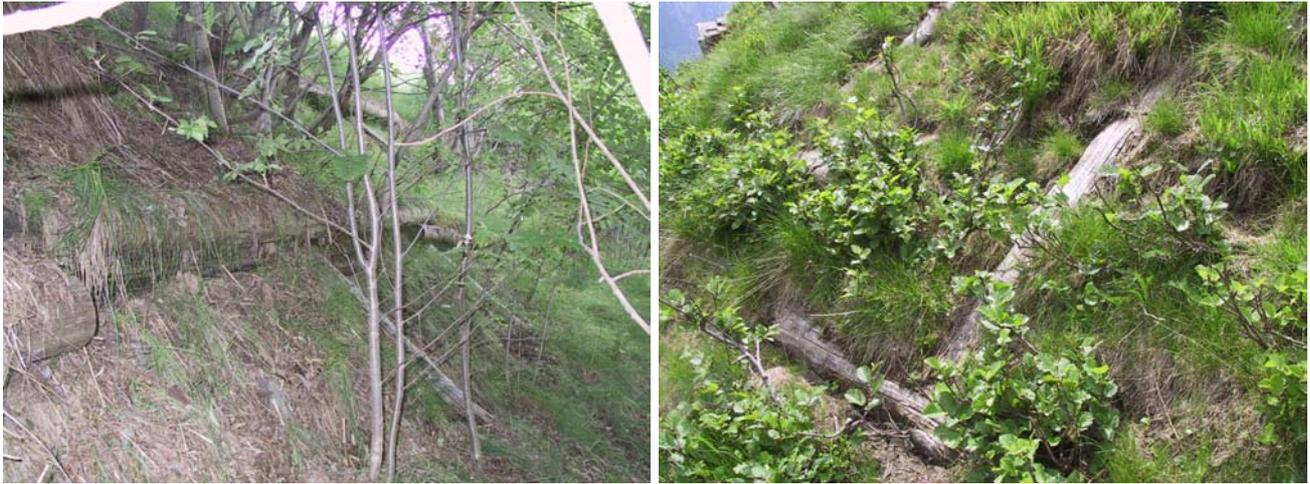
- **Keine Pilotenverankerung:** Trotz guter Überlappung ohne Pilotensicherung kommt es leicht zum Abrutschen der Rundlinge schon bei minimalen Bewegungen im Hang und v.a. bei größeren Geländesetzungen, allerdings auch bereits nur durch die Schwerkraft. Eine gute Verankerung im Hang, an der der Hangrost gleichsam „aufgehängt“ wird, leistet einen wesentlichen Beitrag zur Stabilität des Hangrostes. Die Pilotensicherung stellt die „3. Dimension“ des Hangrostes dar, ohne ihr rutscht das Holzgitter oberflächlich ab.

Abb. 215: Ausreichende Überlappung mit korrekter Pilotensicherung (Standort Karlinbach)

Abb. 216: Keine Überlappung der Querhölzer ohne Pilotensicherung (Standort Saldurbach)

Abb. 217: Längsholz auf Querholz aufgesetzt (Standort Oberglaneggalm)

Mangelhafte Bauausführung ist als der Hauptfaktor für potentielle Instabilitäten zu sehen. Die Weitergabe der vorliegenden Ergebnisse und die Schulung der Vorarbeiter und Arbeiter zur Vermeidung von möglichen Schwachstellen wird an dieser Stelle empfohlen.

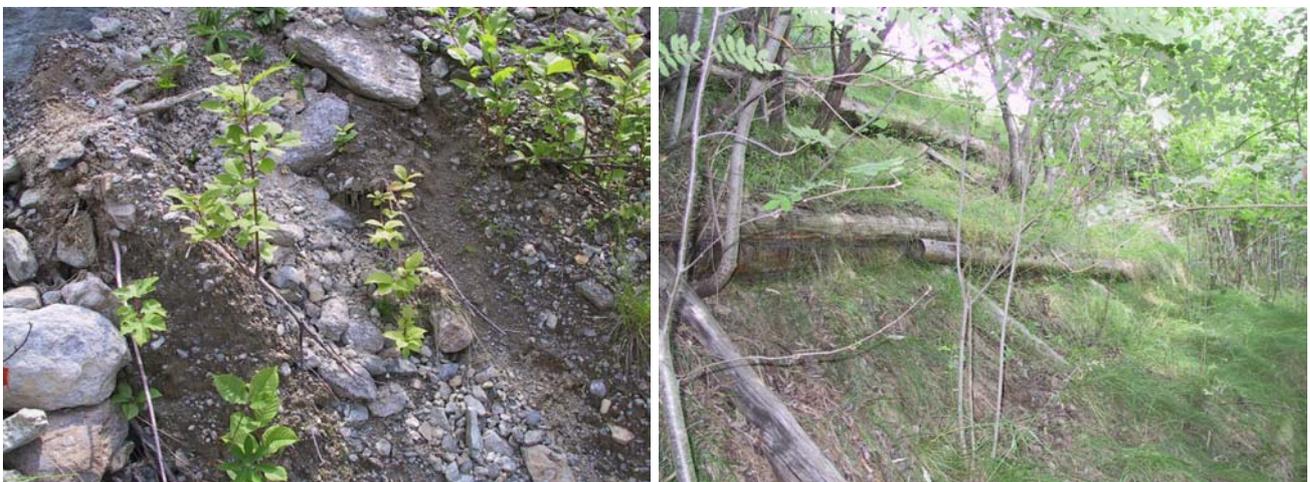
Abb. 218: Einlagen von Traubenkirschen und Bergahorn am erst 3-jährigen Standort 01 Velterbach (Sommer 2004)

Abb. 219: Schütterer Bestandesstruktur durch Bepflanzung, mit wenig Verjüngung im Unterwuchs am Standort 03 Saldurbach (Sommer 2004)

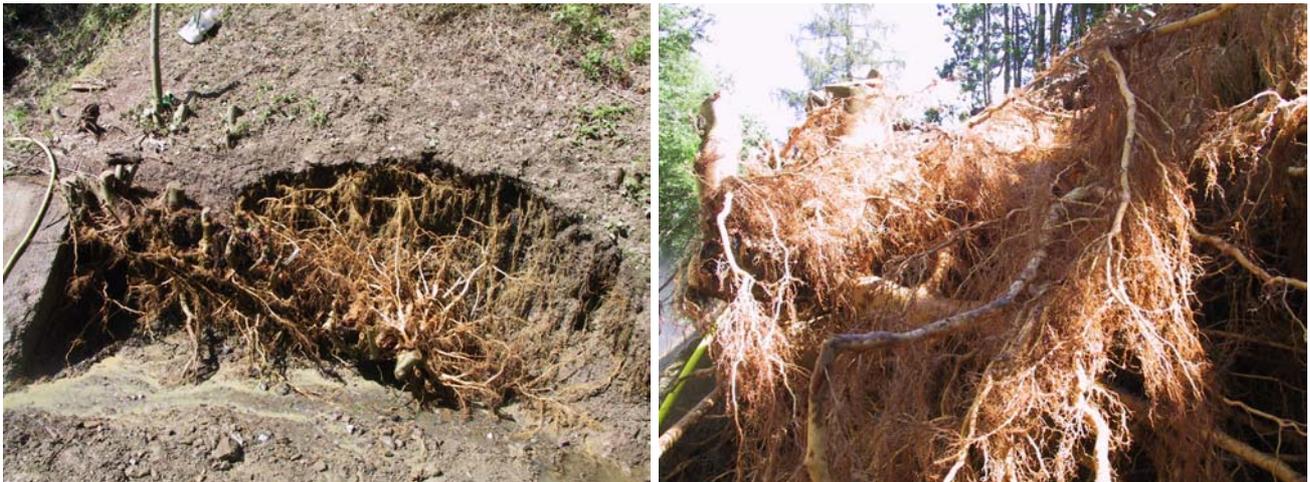
Abb. 222: Wurzelkollektiv von *Fraxinus excelsior* aus Einlagen (Standort Gfadenbach, Somemr 2004)

Abb. 223: Die Sprosseinlagen bilden die horizontal orientierte „Hauptwurzel“ von *Fraxinus excelsior* (Standort Gfadenbach, Sommer 2004)

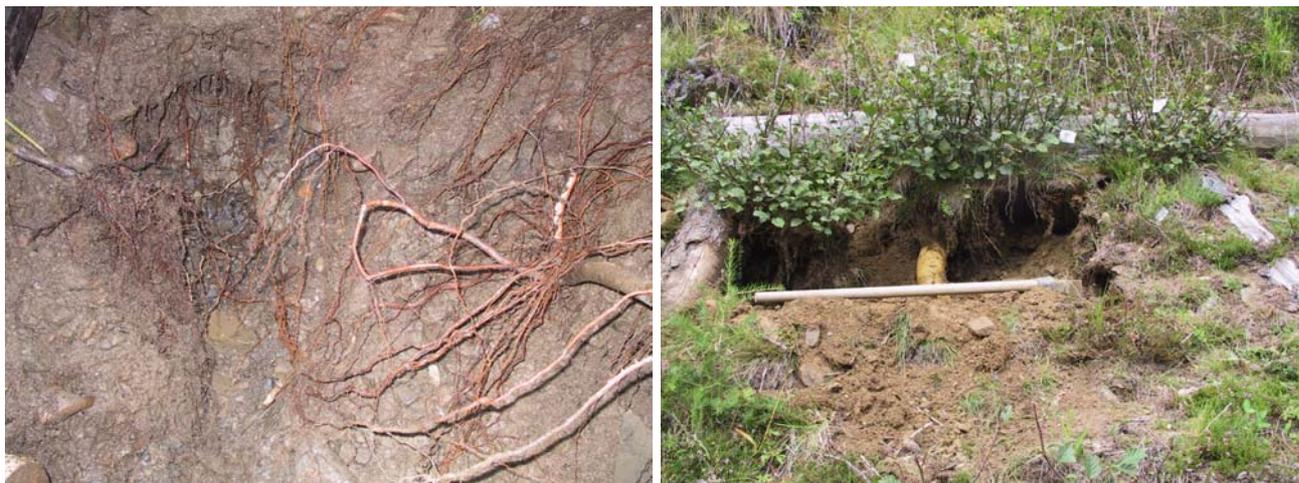
Die Wurzelbilder der stark verbissgeschädigten *Alnus viridis* am Standort 05 Seeberalm sind verhältnismäßig einheitlich. Der Wurzelraum beschränkt sich im Wesentlichen auf das jeweilige Sprossvolumen, die für Grünerlen typische Ausbildung eines weitreichenden, oberflächennahen dichten Wurzelnetzes ist nicht zu erkennen. Die Grünerlen müssen ihre gesamte Energie in die Regeneration der immer wieder abgenagten oberirdischen Sprossteile legen und reagieren mit Vieltriebigkeit und starken Verzweigungen. Wenn sich die Verbissituation nicht ändert, ist nicht zu erwarten, dass die Ausprägung des Wurzelraumes die altersgemäße Entwicklung annehmen wird. Zusätzlich nachteilig ist, dass für die Begrünung keine Gehölzeinlagen verwendet wurden. Eine tiefgründige Armierung der Bodenschichten fehlt, die Bepflanzung ist außerdem sehr unregelmäßig.

Abb. 224: Wurzelwerk von *Sorbus aucuparia* (gepflanzt, 7 J.) im Hang (Standort Saldurbach, Sommer 2004)

Abb. 225: Wurzelraum von *Alnus viridis* (gepflanzt, 6 – 8 J.) im Hang (Standort Seeberalm, Sommer 2004)
