# ENDBERICHT\_Baumsubstrat mit mineralischem Baustoff – Recycling - Material

Laufzeit: 01.10.2006 bis 30.06.2010

Inhalt dieses Projektes ist die weiterführende Untersuchung verschiedener Baustoff-Recycling-Materialien auf ihre Eignung als Baumsubstrat. Zu diesem Zweck wurden im vorgehenden Projektzeitraum von 01.10.2006 bis 30.09.2008 im BOKU-Versuchsgarten in Essling 24 wurzelnackte Spitzahorne in unterschiedliche Substrate gepflanzt. Diese mussten jedoch am Ende der Projektlaufzeit aufgrund des Befalles der Bäume mit Prachkäfer entfernt werden. Eine Nachpflanzung wurde nicht veranlasst. Die Tragfähigkeit sowie die Wasserdurchlässigkeit der verwendeten Materialien wurden bis zum Projektende im Juni 2010 bei den sanierten Baumscheiben weiterführend untersucht.

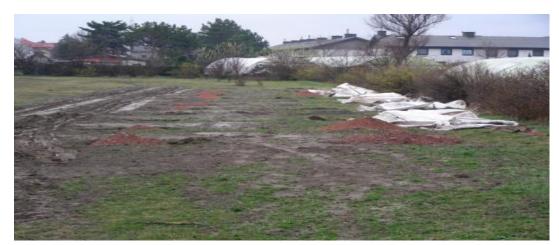
Abbildung 3: Substrateinbau am 08.03.2007 – Versuchsgarten Essling/Wien

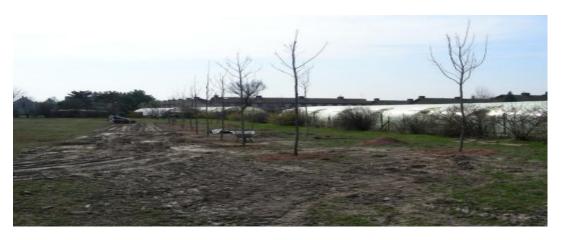
Abbildung 4: Pflanzung der Bäume am 15.03.2007– Versuchsgarten Essling/Wien

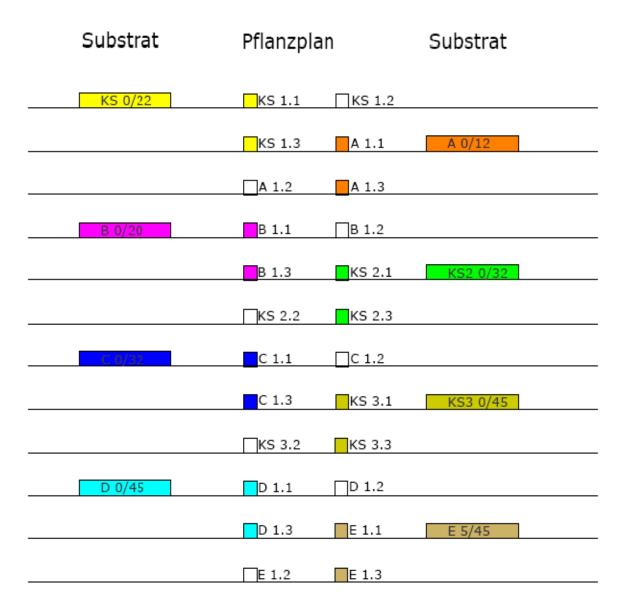
Abbildung 17: Baumscheibenübersichtsplan, Stand Juli 2009, weiße Felder = aufgelöst

Seit Mai 2009 wird das Projekt trotz des Ausfalles der Bäume weitergeführt. Aufgrund des Materialverlustes bei der Entfernung der Bäume wurde jeweils eine der drei Baumscheiben mit demselben Material aufgelöst um die beiden verbleibenden Baumscheiben demselben Material wieder auf zu füllen. Die aktuelle Anzahl der Baumscheiben beträgt nunmehr 16.

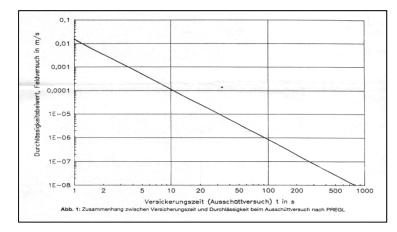
Abbildung 19: Zusammenhang zwischen Versickerungszeit und Durchlässigkeit beim Ausschüttversuch nach PREGL (RVS 11.062, 1999)

Der Ausschüttversuch liefert im Gegensatz zum Doppelringinfiltrometer nur angenäherte Werte, ist aber rascher und einfacher durchzuführen und für grobe Materialien wie Schotter die einzige Möglichkeit. Für bewachsene Böden ist der Ausschüttversuch nicht geeignet. Aus einem Wassergefäß werden aus max. 10 cm Höhe 2 l Wasser innerhalb von 5 s auf eine plan aufliegende Prallplatte geleert. Nach dem dritten Versuch wird die Versickerungszeit gemessen. Das Ende der Versickerungszeit ist erreicht, wenn das ausgeschüttete Wasser von der Bodenoberfläche verschwunden ist. Aus der Versickerungszeit kann auf den Durchlässigkeitsbeiwert geschlossen werden ( $K_f$  – Wert).  $K_f$  – Werte zwischen  $10^{-6}$  und  $10^{-4}$  sind optimal (durchlässig).

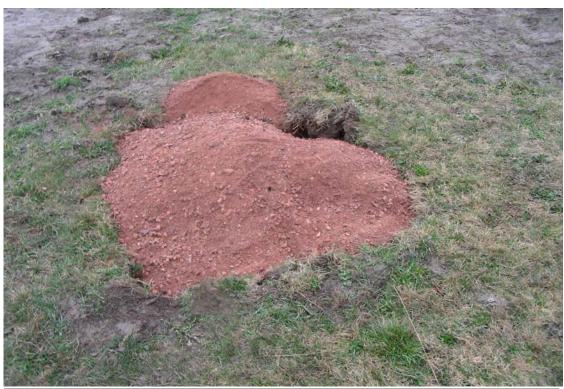
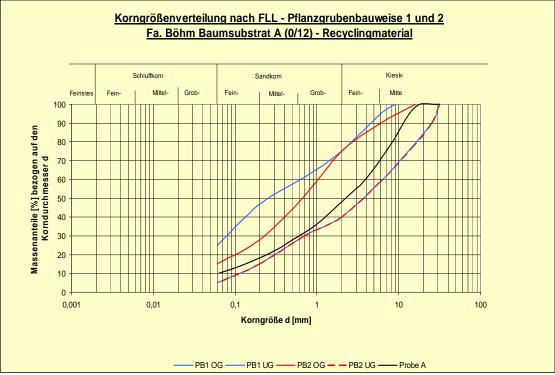
SUBSTRAT A RECYCLINGMATERIAL (0/12)

Abbildung 20: Ergebnisse der Siebanalyse Baumsubstrat A (0/12)

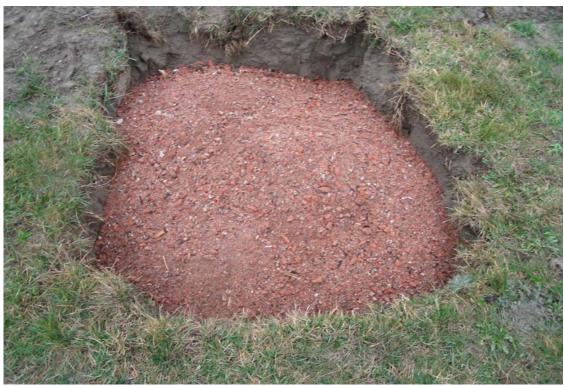
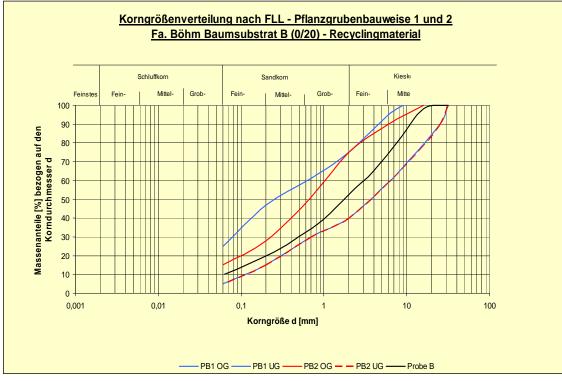
### SUBSTRAT B RECYCLINGMATERIAL (0/20)

Abbildung 21: Ergebnisse der Siebanalyse Baumsubstrat B (0/20)

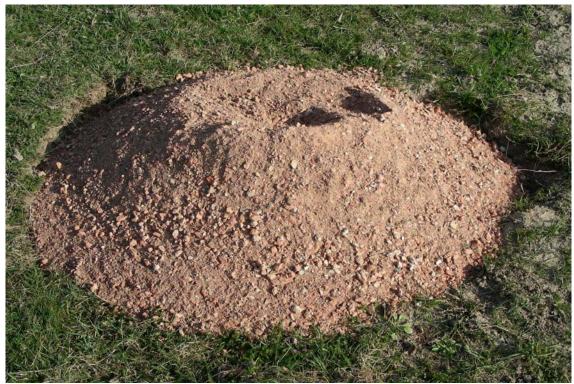
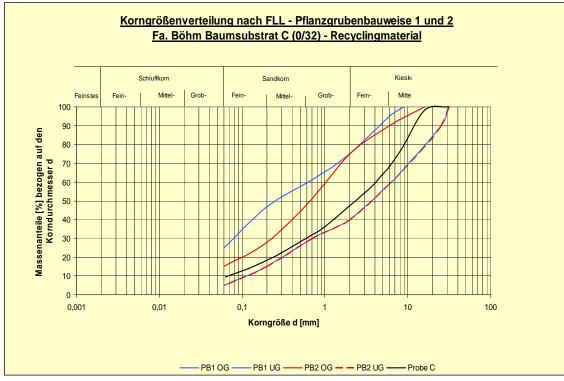
### Substrat Recyclingmaterial C (0/32)

Abbildung 22: Ergebnisse der Siebanalyse Baumsubstrat C (0/32)

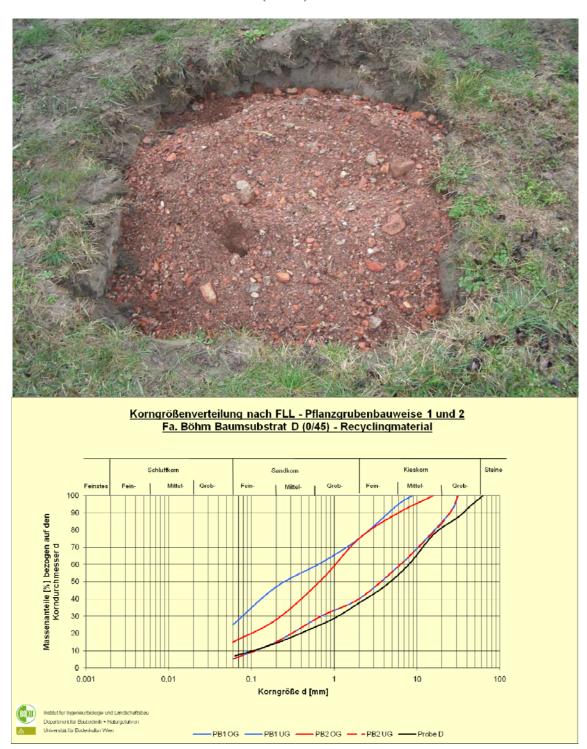
### Substrat Recycling material D (0/45)

Abbildung 23: Ergebnisse der Siebanalyse Baumsubstrat D (0/45)

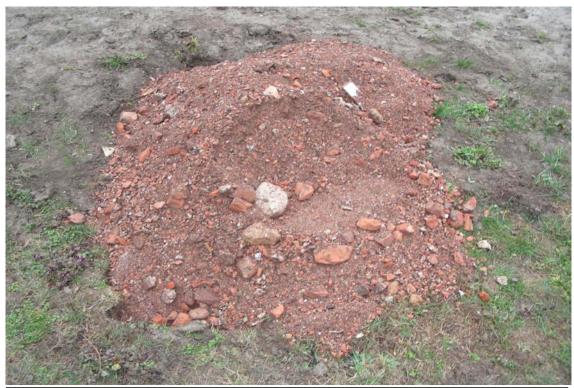
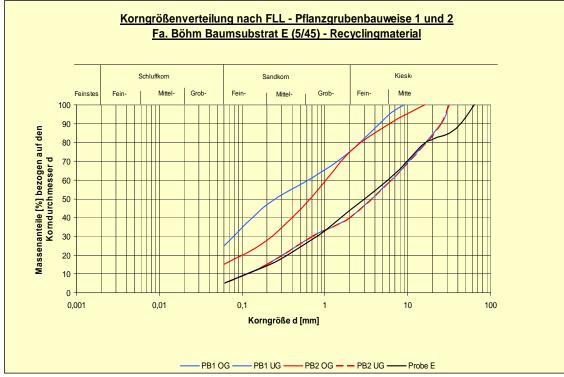
### Substrat Recyclingmaterial E (5/45)

Abbildung 24: Ergebnisse der Siebanalyse Baumsubstrat E (5/45)

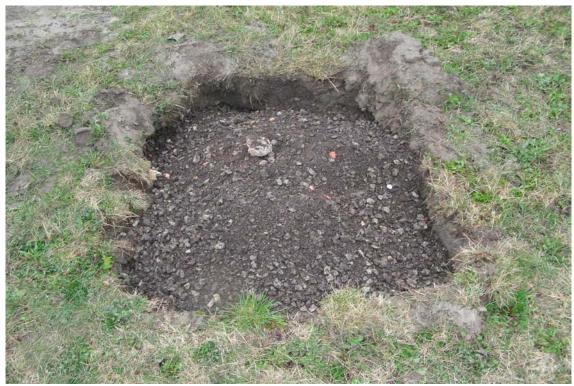
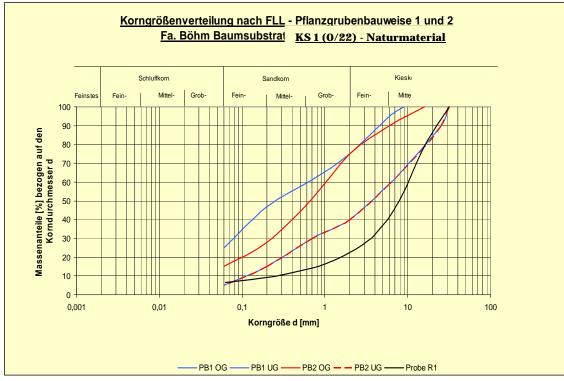
### Substrat Naturmaterial KS 1 (0/22)

Abbildung 25: Ergebnisse der Siebanalyse Baumsubstrat KS 1 (0/22)

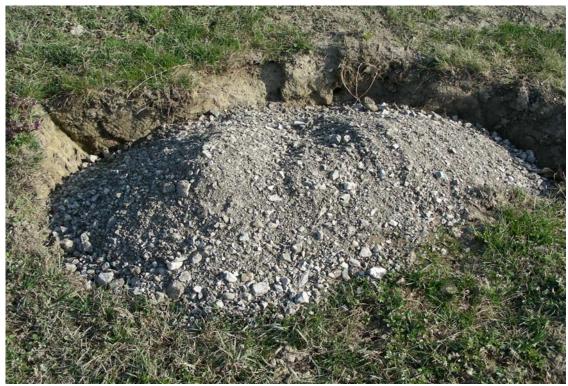
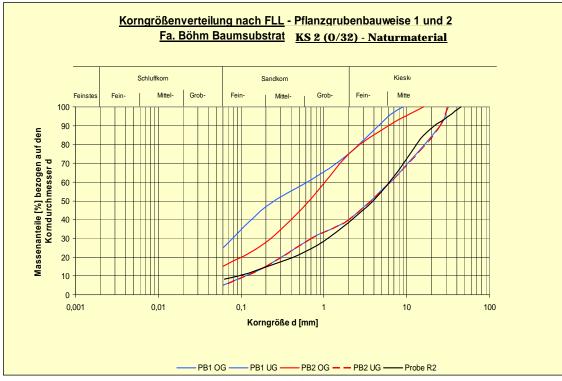
### Substrat Naturmaterial KS 2 (0/32)

Abbildung 26: Ergebnisse der Siebanalyse Baumsubstrat KS 2 (0/32)

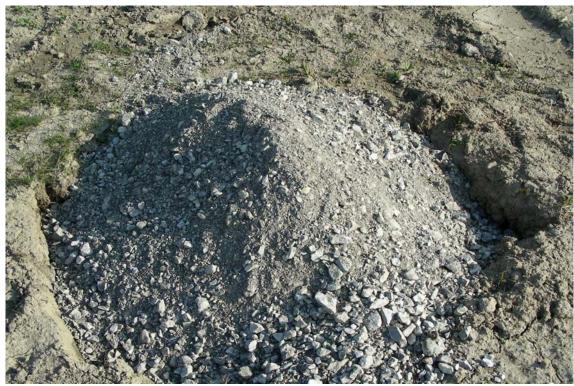
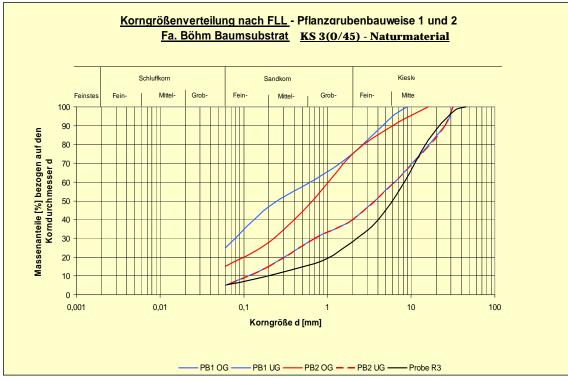
### Substrat Naturmaterial KS 3 (0/45)

Abbildung 27: Ergebnisse der Siebanalyse Baumsubstrat KS 3 (0/45)

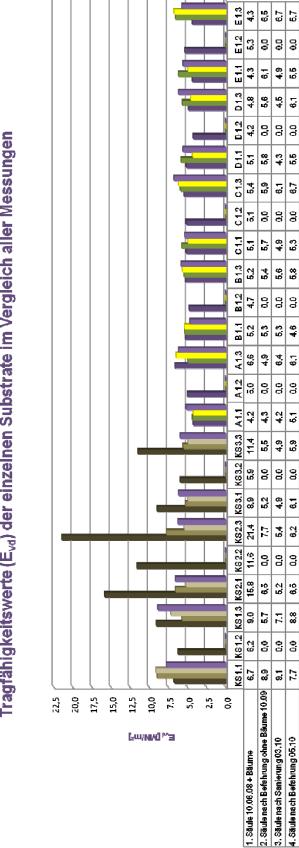
Tragfähigkeitswerte (E<sub>vd</sub>) der einzelnen Substrate im Vergleich aller Messungen

Abbildung 28: Ergebnisse der Tragfähigkeitstests mit der dynamischen Lastplatte im Vergleich aller Messdaten vom 06.05.2008

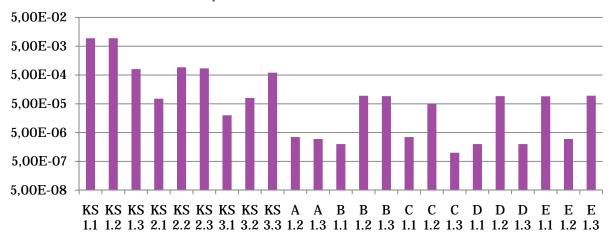
### K<sub>f</sub> - Werte Mai 2008

Abbildung 29: Wasserdurchlässigkeitswerte Mai 2008

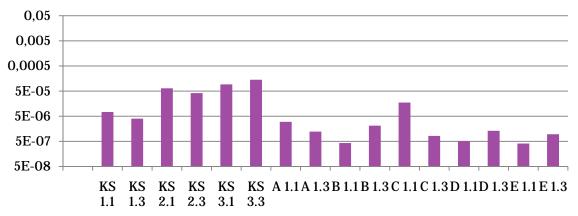
### K<sub>f</sub>-Werte Oktober 2008

Abbildung 30: Wasserdurchlässigkeitswerte Oktober 2008

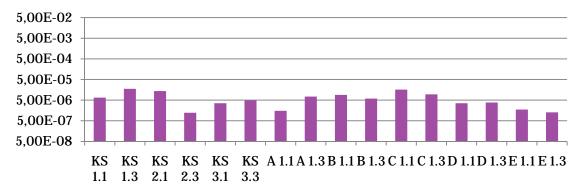
### K<sub>f</sub>-Werte März 2010

Abbildung 31: Wasserdurchlässigkeitswerte März 2010

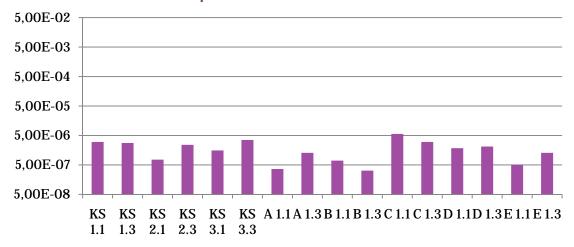
### K<sub>f</sub>-Werte Mai 2010

Abbildung 32: Wasserdurchlässigkeitswerte Mai 2010

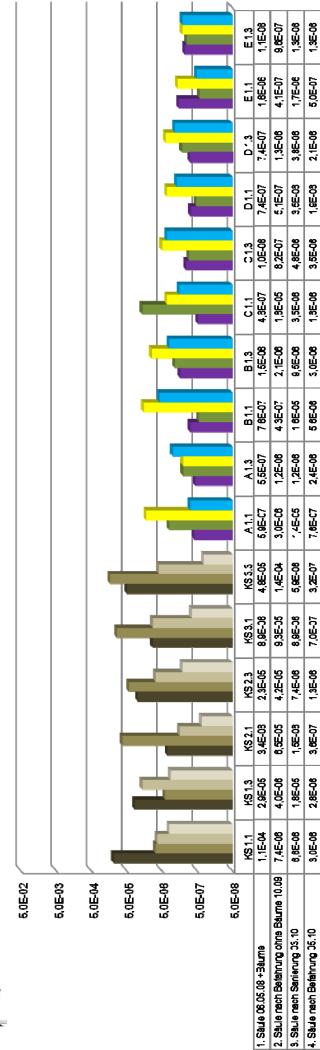
# Durchlässigkeitsbeiwerte (K<sub>f</sub>) im Vergleich aller Messungen

$Abbildung\ 34 \colon Ergebnisse\ aller\ Wasserdurchlässigkeitsmessungen\ (K_f-Werte\ )\ mit\ der\ Prallplatte$ im Vergleich

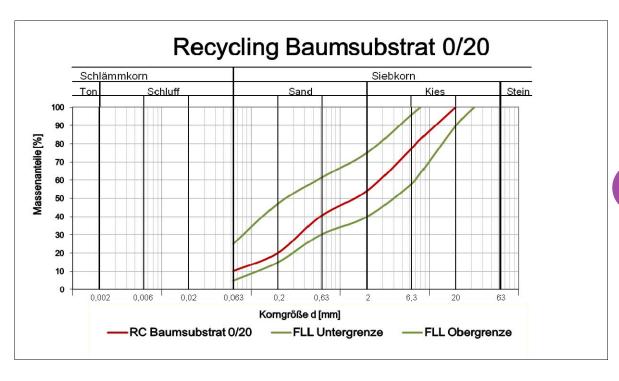
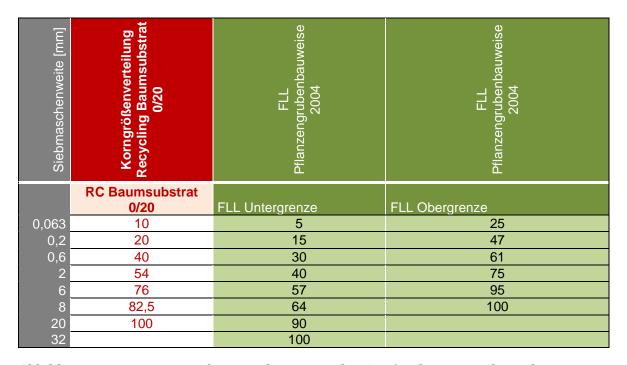
Abbildung 35: gute Eignung des Recyclingmaterials 0/20 für die Verwendung als Baumsubstrat

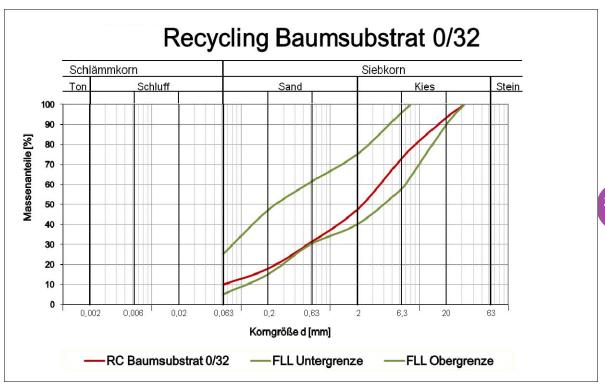
| Siebmaschenweite [mm] | Korngrößenverteilung<br>Recycling<br>Baumsubstrat 0/32 | FLL<br>Pflanzengrubenbauweise<br>2004 | FLL<br>Pflanzengrubenbauweise<br>2004 |
