Universität für Bodenkultur Wien

IAN REPORT 175

Band 2: Analyse Sperrenbruch am Pinnisbach 2015

Wien, Juni 2016

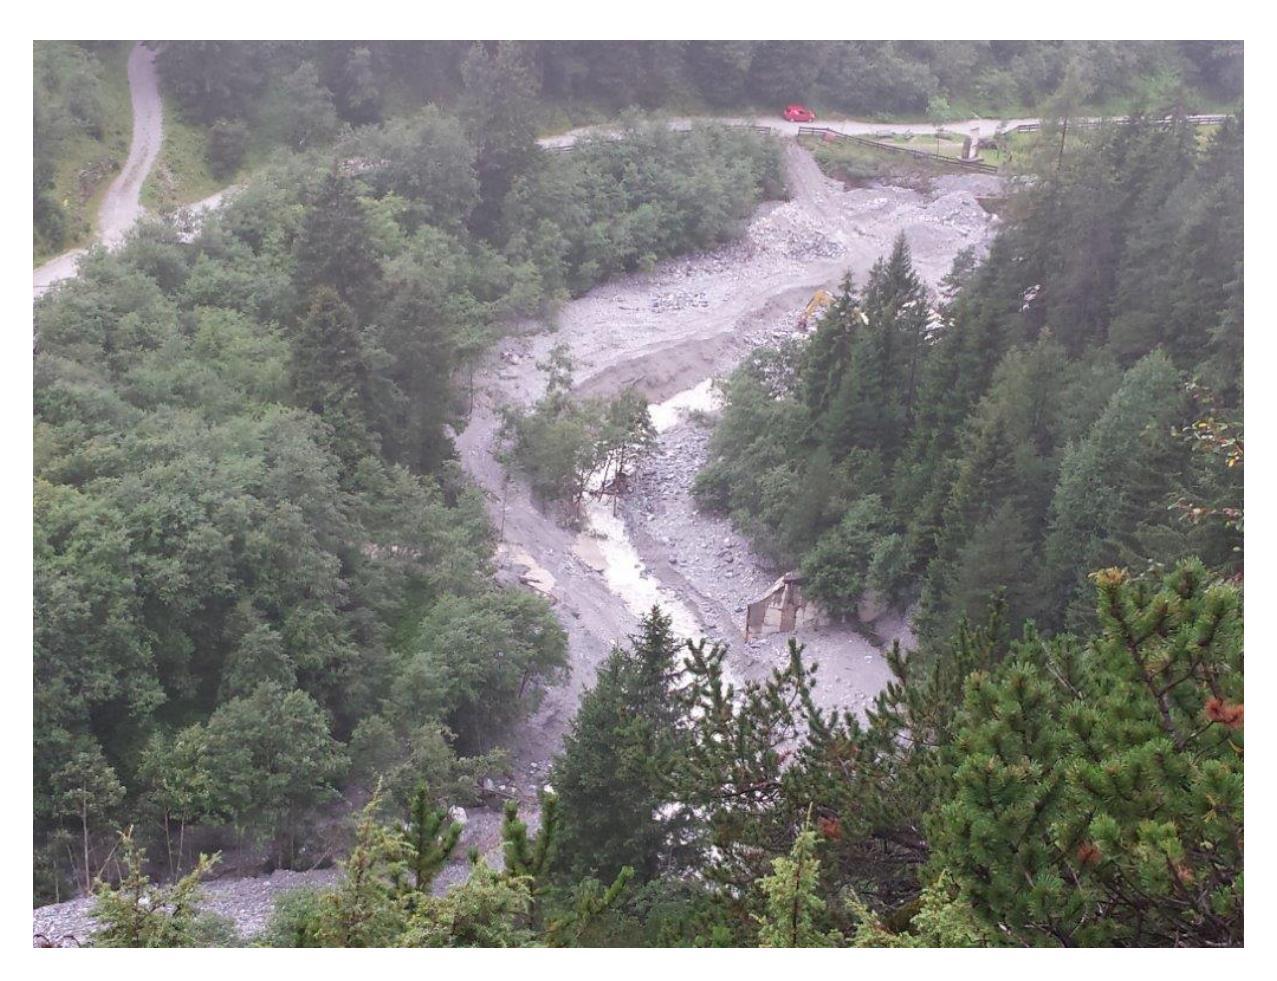
Abbildung 1: Abschnitt des Pinnisbaches (hm 17 bis 18,5) mit zerstörter Sperre hm 18,62 (Foto: die-wildbach)

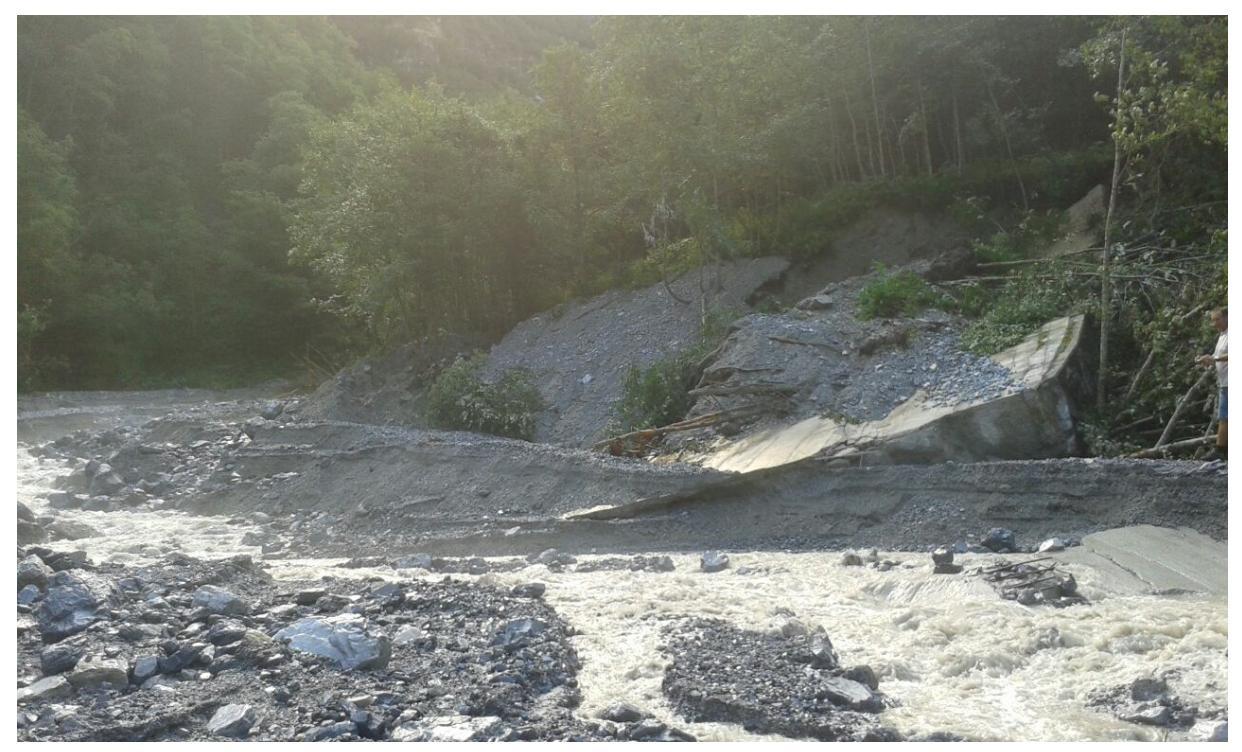
Abbildung 2: Gekippter linksufriger Sperrenflügel der Sperre hm 18,62 (Foto: die-wildbach)

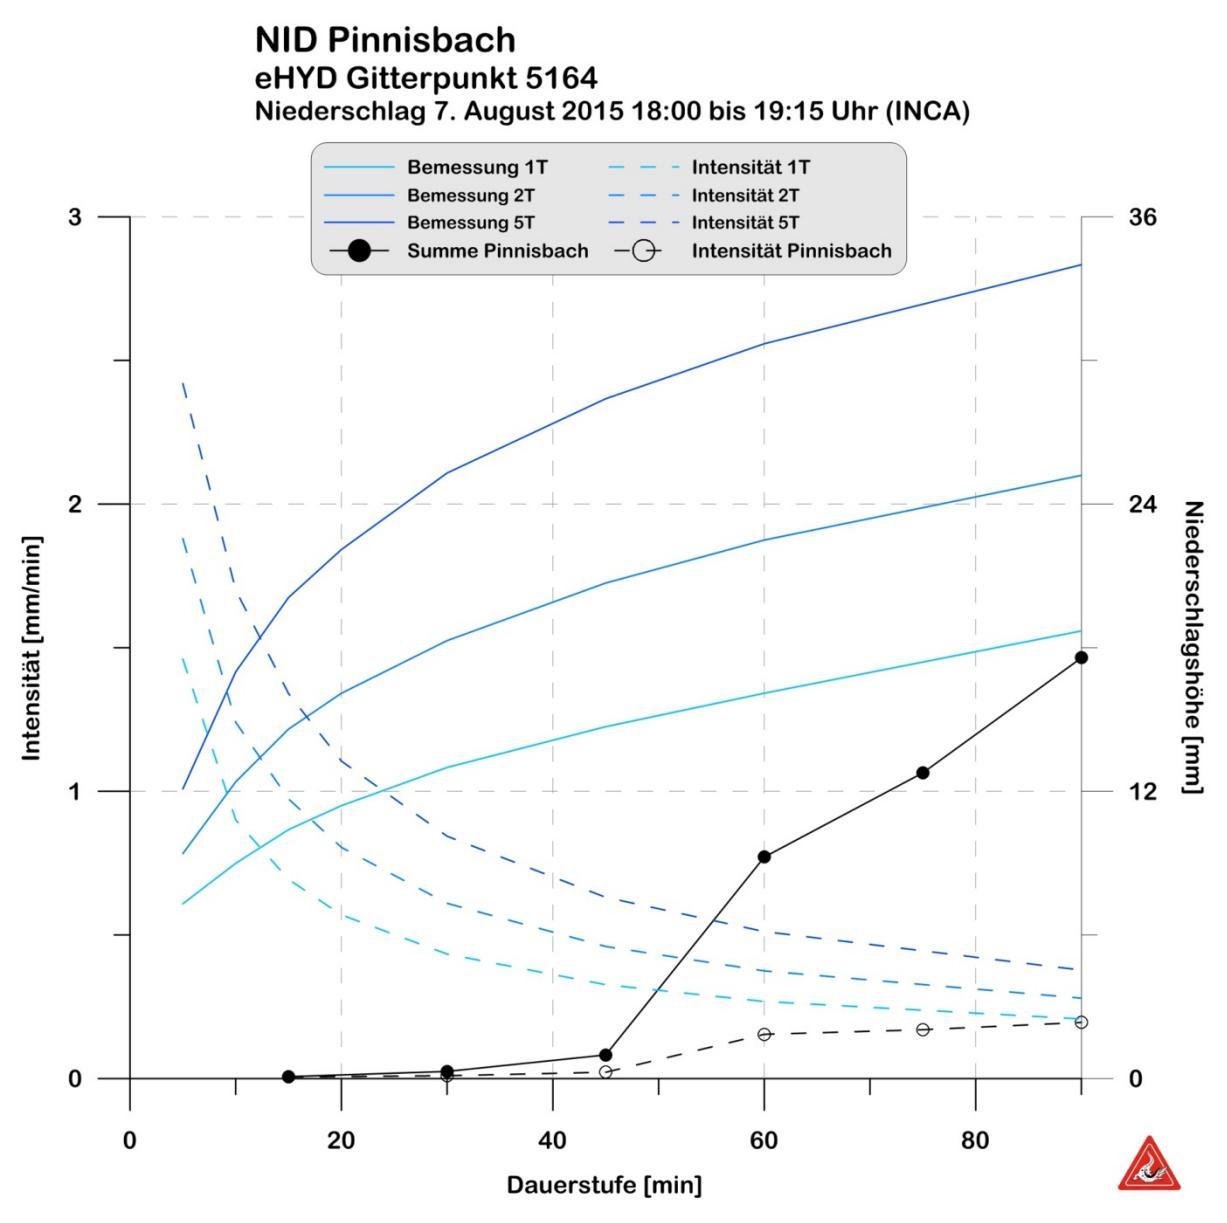
Für das Gesamteinzugsgebiet lässt sich für den Zeitraum von 18:00 bis 19:15 ein Gebietsniederschlag von rund 18 mm ermitteln, dies entspricht etwa einem 1jährlichem Ereignis (Abbildung 4).

Abbildung 4: Aus den INCA Daten (ZAMG) ermittelte Niederschlagskennzahlen für das Einzugsgebiet des Pinnisbaches im Vergleich zu Bemessungsniederschlägen verschiedener Jährlichkeit aus ehyd

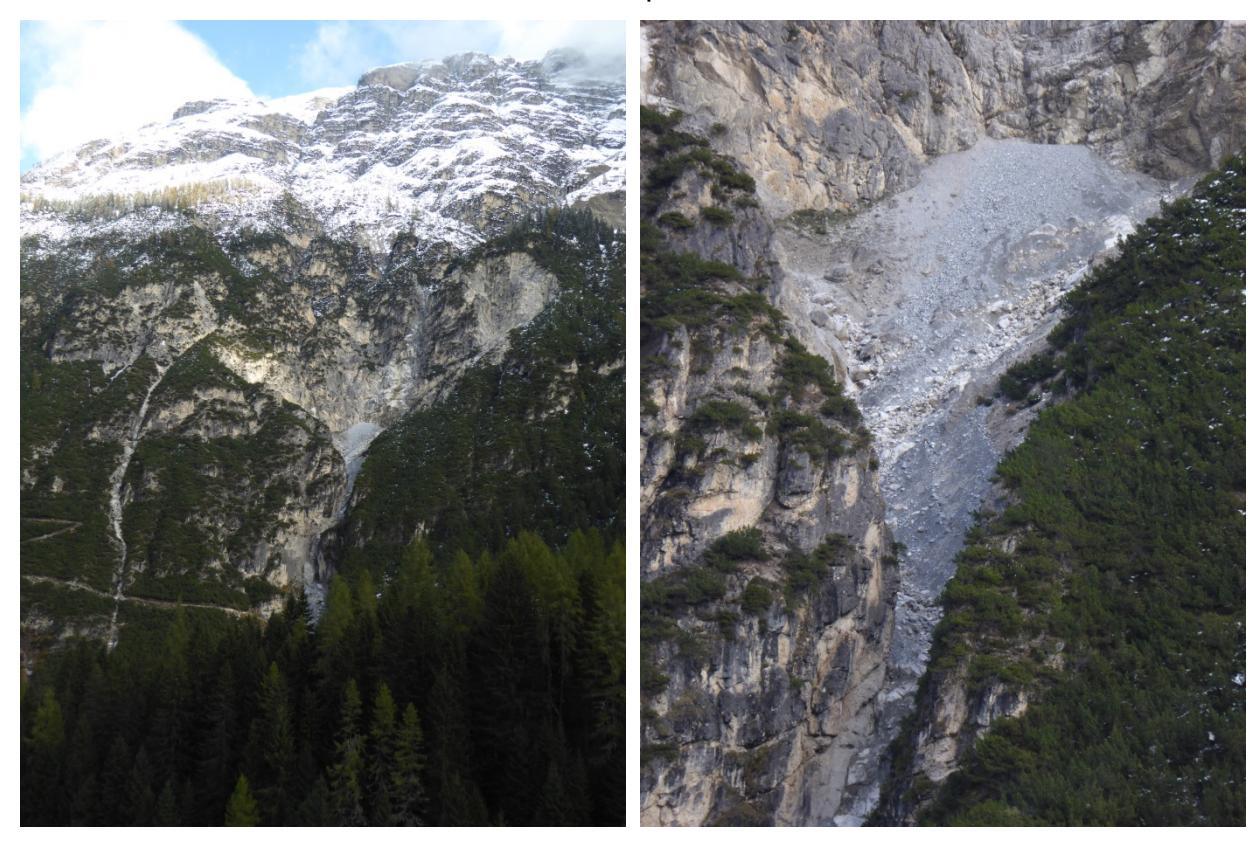
Abbildung 5: Sehr steiler Mittellauf des Abbildung 6: Akkumulation von Witterschutt Kesselbaches im Gerinne

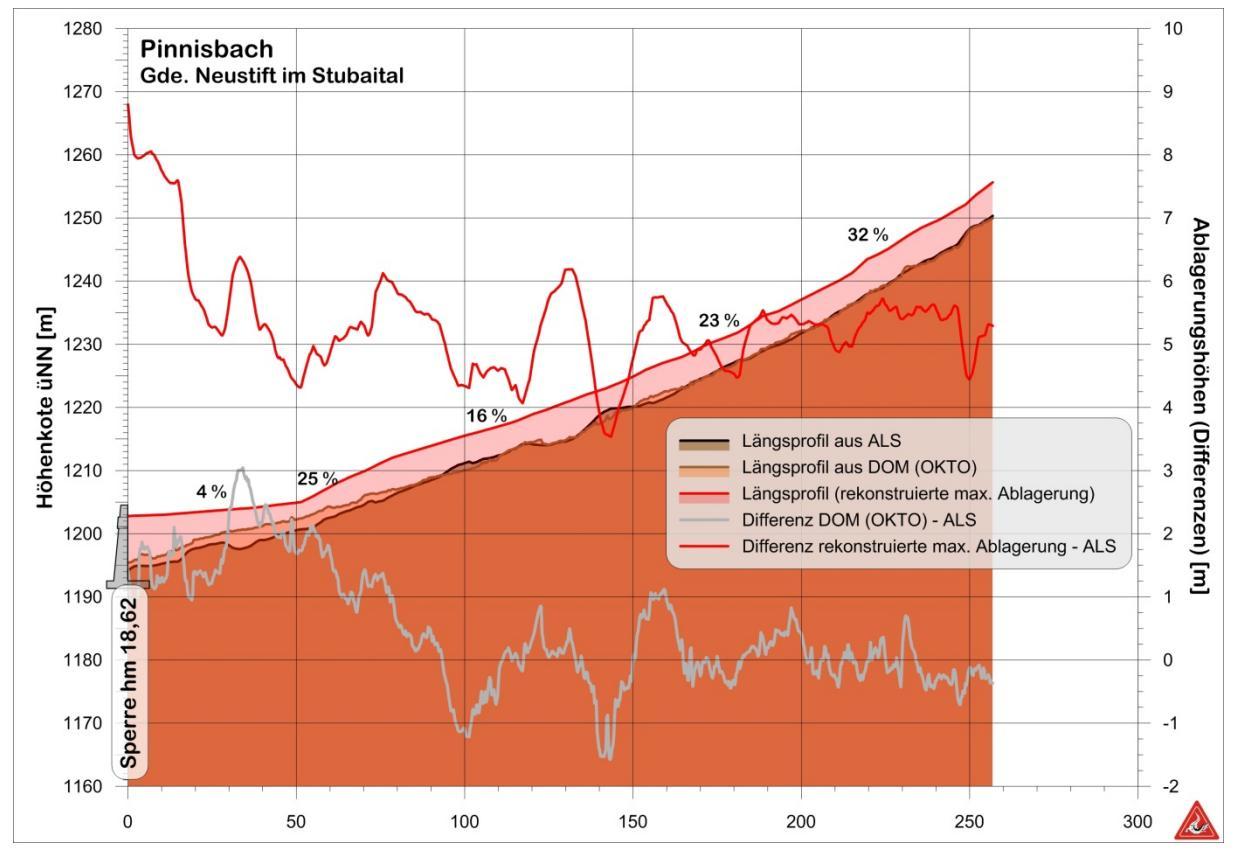
Der obere Abschnitt beginnt beim Übergang vom Felskanal des Kesselbaches zum Kegelgerinne (ca. 250 m bachaufwärts der Sperre) bis ca. 50 m bachaufwärts der Sperre bei hm 19,12 (Abbildung 7).

Der untere Abschnitt schließt gerinneabwärts an und endet bei der Sperre hm 18,62 (Abbildung 7).

Abbildung 7: Längsprofile der 3 erzeugten Höhenmodelle mit den Ablagerungshöhen und Verlandungsgefällen

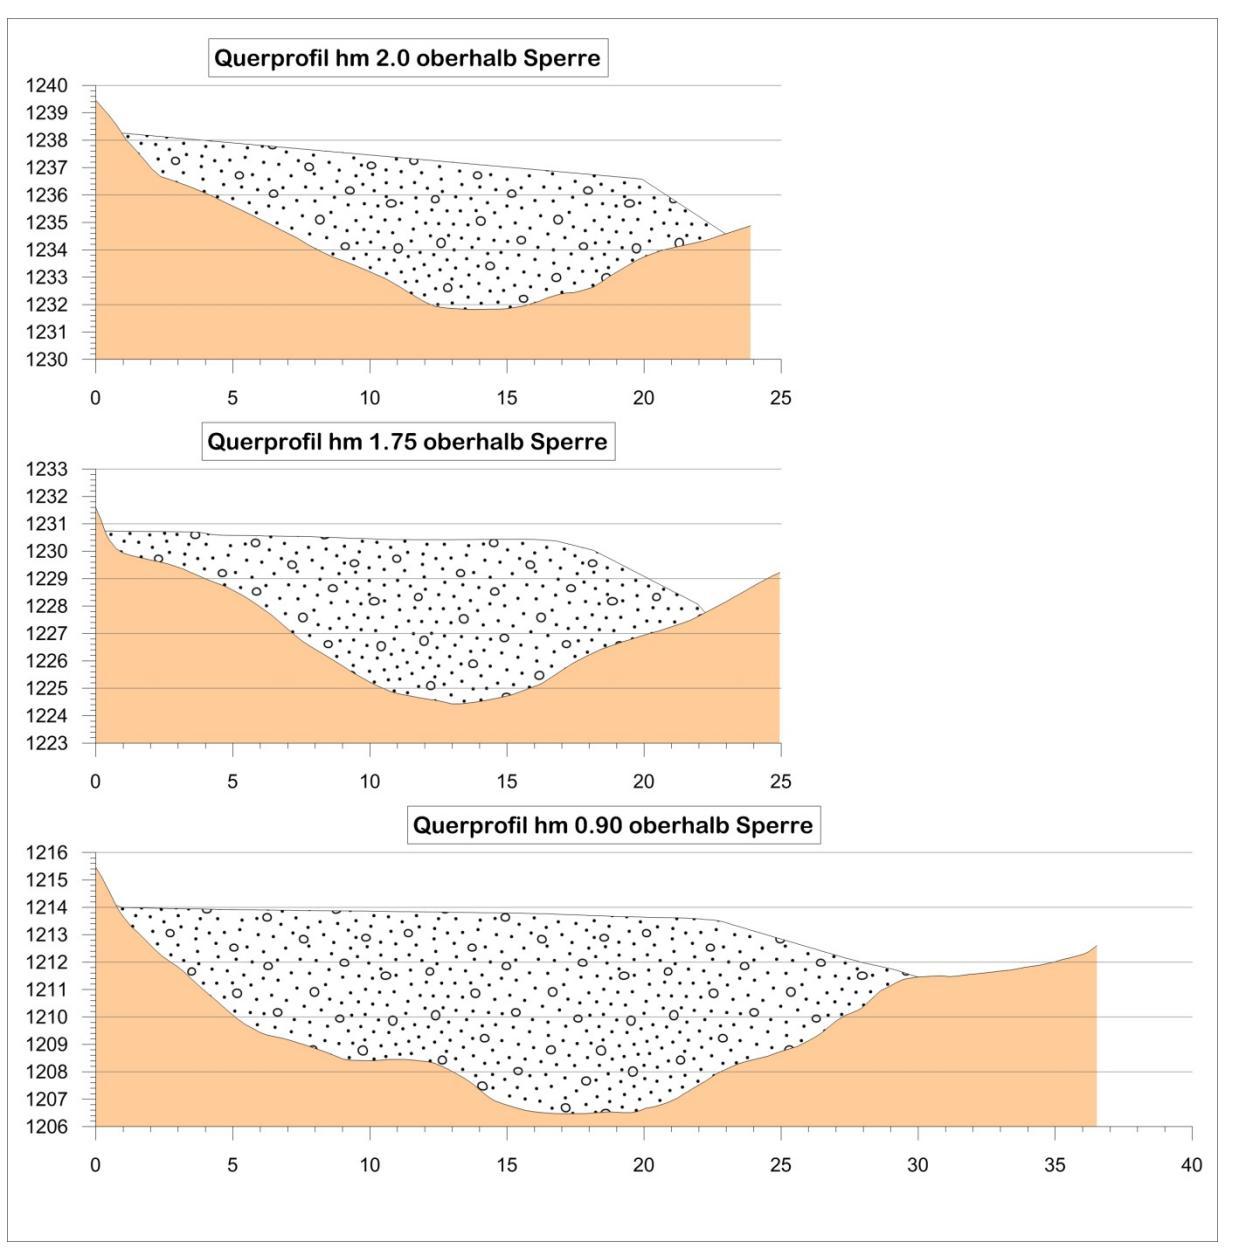
Das Verlandungsgefälle nach der Kegelspitze liegt bei rund 32 % und reduziert sich zuerst auf 23 %, dann auf 16 %. Den Übergang zum unteren Abschnitt bildet eine steile Strecke mit 25 %. Die rekonstruierte höchste Verlandungsoberfläche liegt zumeist über 5 m über der Gerinnesohle. Im Querprofil ist die Verlandungsoberfläche auswärts geneigt, die linksufrigen Außenböschungen fallen steil zum ursprünglichen Gelände hin ab. Die Ablagerungen sind unsortiert und zeigen keine Schichtung (Abbildung 8).

Abbildung 8: Querprofile im oberen Abschnitt, Blick bachaufwärts

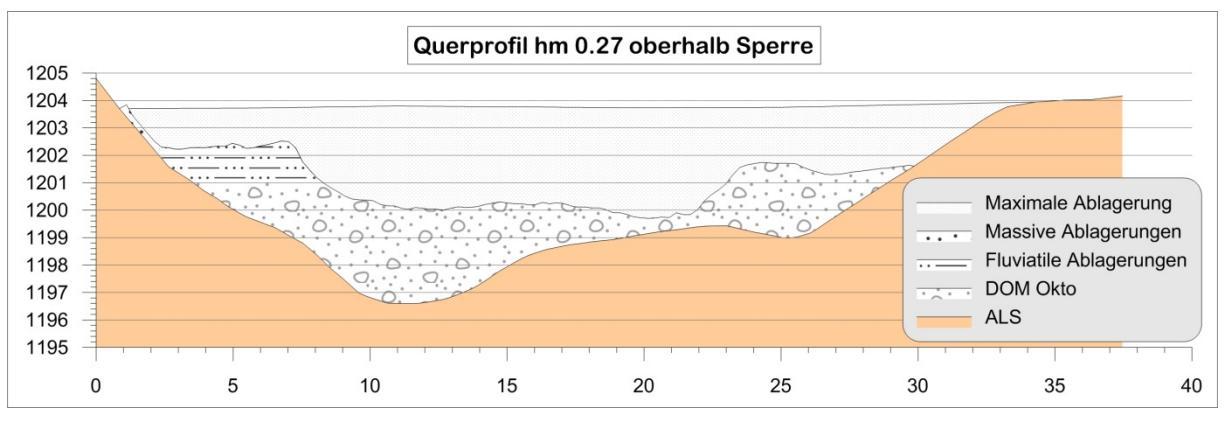
Abbildung 9: Querprofil rund 27 m oberhalb der Sperre hm 18,62

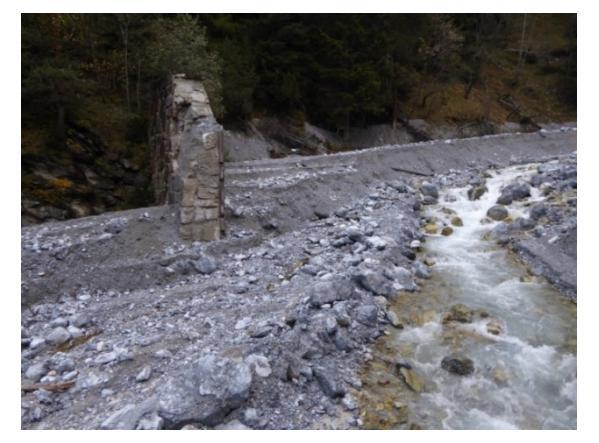
Nach dem Sperrenbruch erfolgte eine terrassenartige Eintiefung des Gerinnes in die vorhandenen Ablagerungen. Dadurch wurde das Gefüge und die Struktur der Ablagerungen aufgeschlossen (Abbildung 10).

Abbildung 10: Sperre hm 18,62, unterer Abschnitt des Verlandungsraumes

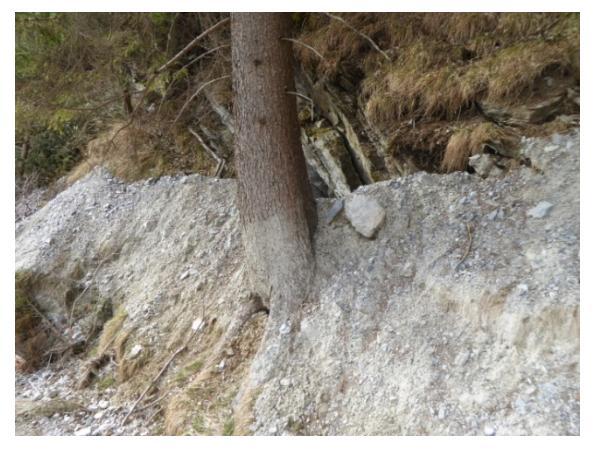
Im Randbereich lagern zuoberst Schichten mit korngestützten Material, eine Struktur kann nicht angesprochen werden. Schäden an der Vegetation im rechtsufrigen Außenbogen sind nicht erkennbar, die Rinde der umflossenen Bäume ist unverletzt. Die gerinneaufwärtigen Abflussmarken sind auf Höhe der Ablagerungen, sodass die

Ablagerung mit sehr geringer Geschwindigkeit erfolgt sein muss (Abbildung 11). Zwischen 1201,0 und 1202,5 m üNN finden sich mehrere cm bis dm mächtige steinig-grobkiesige Schichten mit einem Längsgefälle von 4-8 %, die als korngestützt und normal sortiert angesprochen werden können (Abbildung 12, Abbildung 13).

Abbildung 11: rechtsufriger Anschlagmarken im unteren Abschnitt des Verlandungsraumes

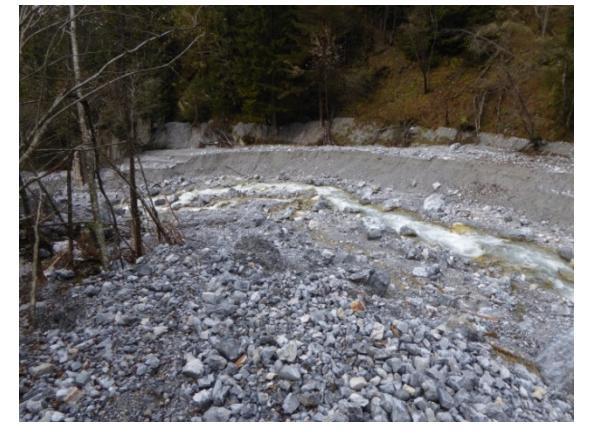
Abbildung 12: Ablagerungen und Erosionskanten im Rückhalteraum

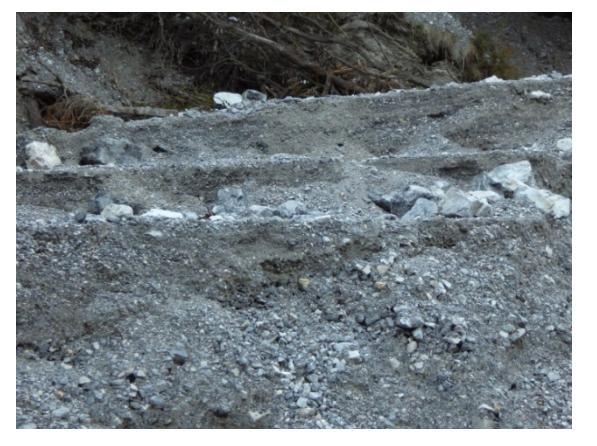
Abbildung 13: Aufschluss der Ablagerungen oberhalb der Sperre hm 18,62

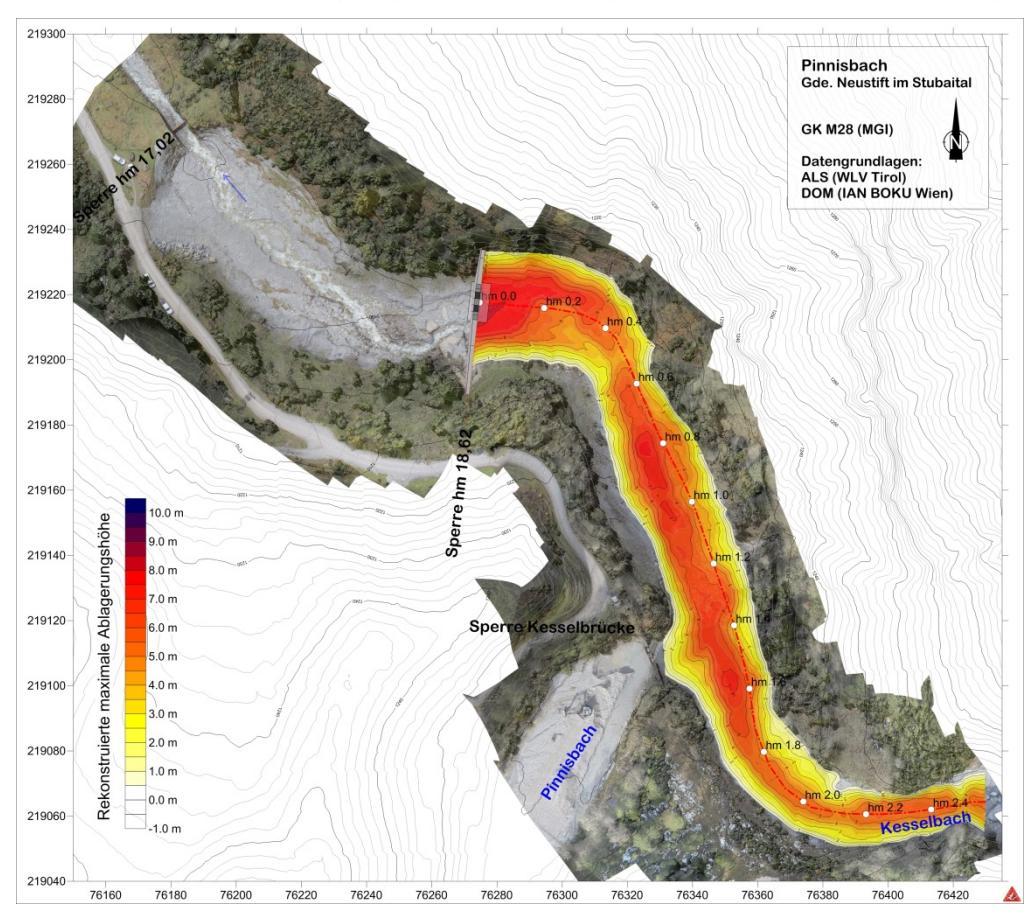
Abbildung 14: Verlandungsraum der Sperre hm 18,62 mit maximalen Ablagerungstiefen

Im Rückhalteraum der Sperre hm 18,62 konnten beim Ereignis bis zu 26000 m³ Geschiebe zurückgehalten werden.

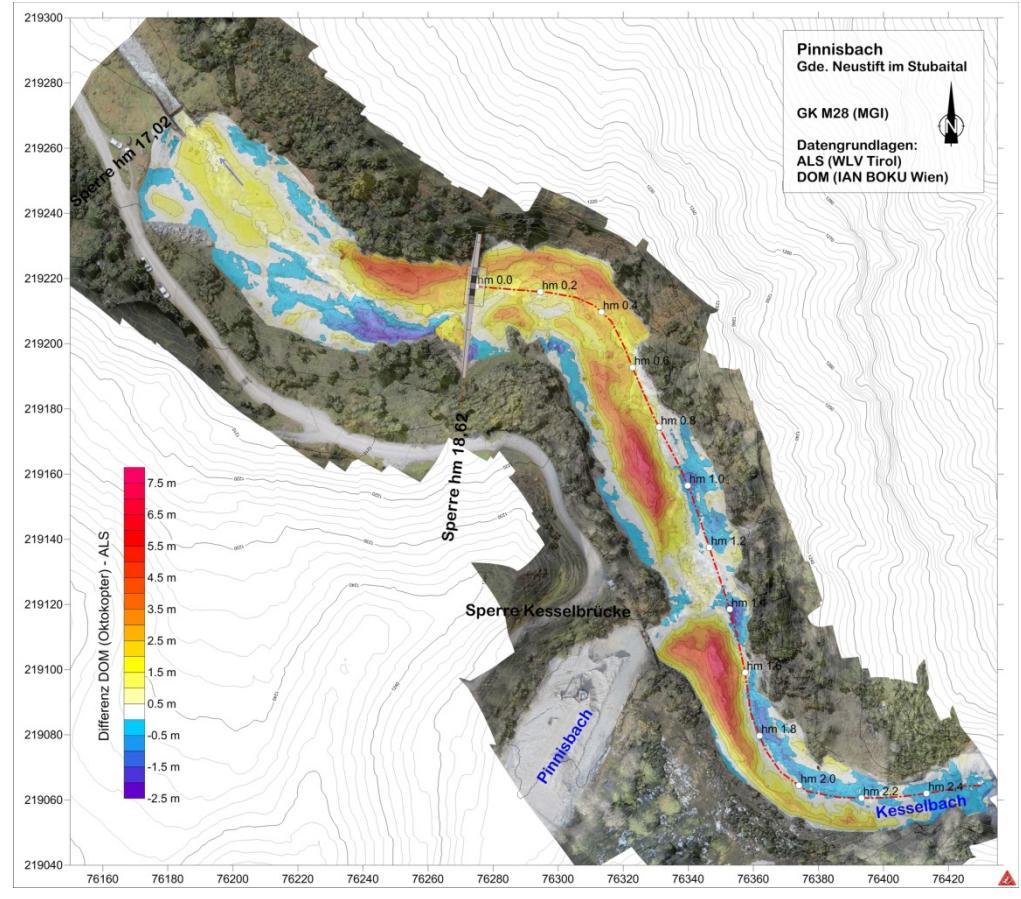
Abbildung 15: Verlandungsraum der Sperren bei hm 17,02 und hm 18,62 mit Vergleich des DOM aus ALS Daten und DOM vom Oktober 2015

Der Geschiebeaustrag für den Zeitraum zwischen dem Ereignis und Oktober 2015 lässt sich somit mit rund 15000 m³ beziffern.

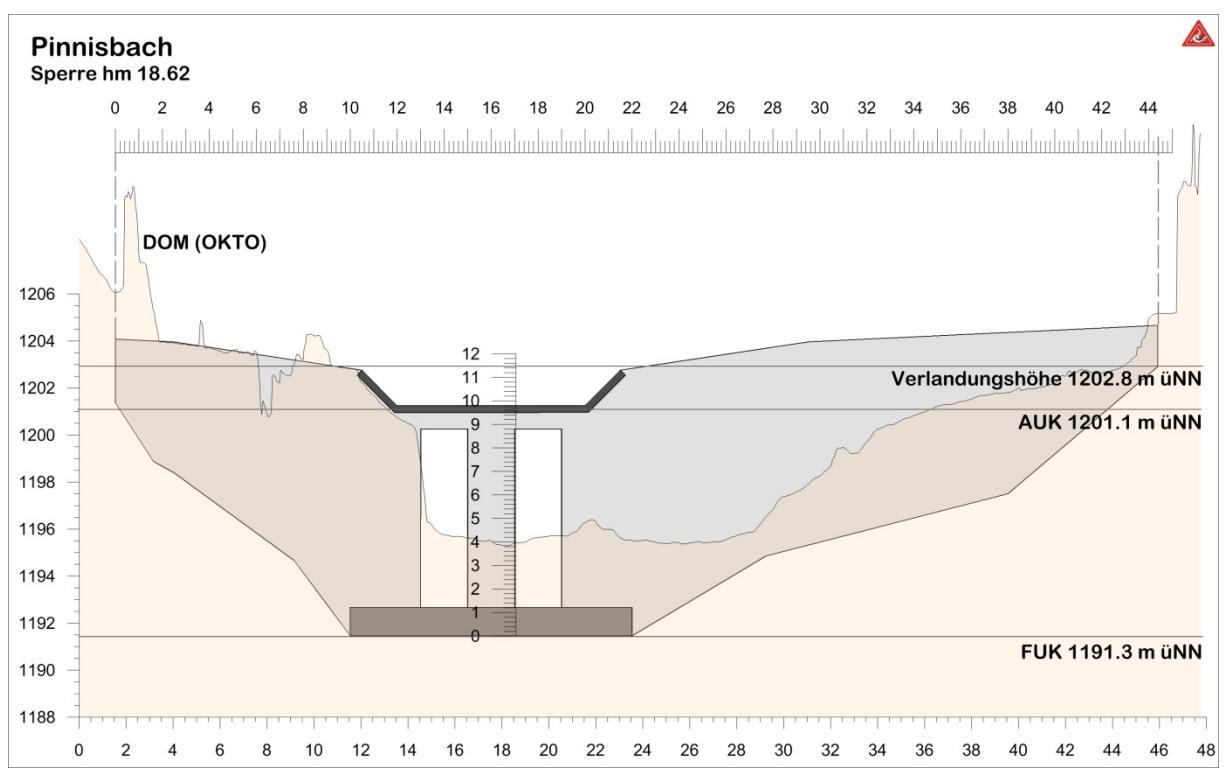
Die Filtersperre wurde 1988 als Großdolensperre errichtet (Abbildung 16). Die 2 Großdolen mit der Öffnung von 7,6 m auf 2 m waren durch jeweils 11 Stahl-Hohlformrohren (25/15/8) teilweise verschlossen.

Die Sperre hatte laut Plan eine Spannweite von insgesamt 44,4 m und eine Gesamthöhe von 13,2 m. Sie bestand aus einem 25,4 m langen linken Flügel (ab

Dole) bzw. 22,4 m (ab Fundamentaußenkante), einem 13,0 m langen rechten Flügel (ab Dole) bzw. 10 m (ab Fundamentaußenkante) und einem 2 m breitem Mittelpfeiler. Die Höhe von FUK (Fundamentunterkante) bis AUK (Abflusssektion-Unterkante) betrug 9,8 m. Der rechte Flügel war auf Fels gegründet, der linke Flügel in Lockergestein (Moräne) und als Schwergewichtsmauer mit einem Anzug von 12:1 errichtet. Der Mittelpfeiler war als Winkelstützmauer ausgeführt, mit der Dimension der Bodenplatte von 12,0/6,0/1,2 m. Die Verlandungshöhe ist mit 1202,8 m üNN anzusetzen und entspricht etwa der Abflusssektion-Oberkante (AOK).

Abbildung 16: Maße der Sperre bei hm 18,62

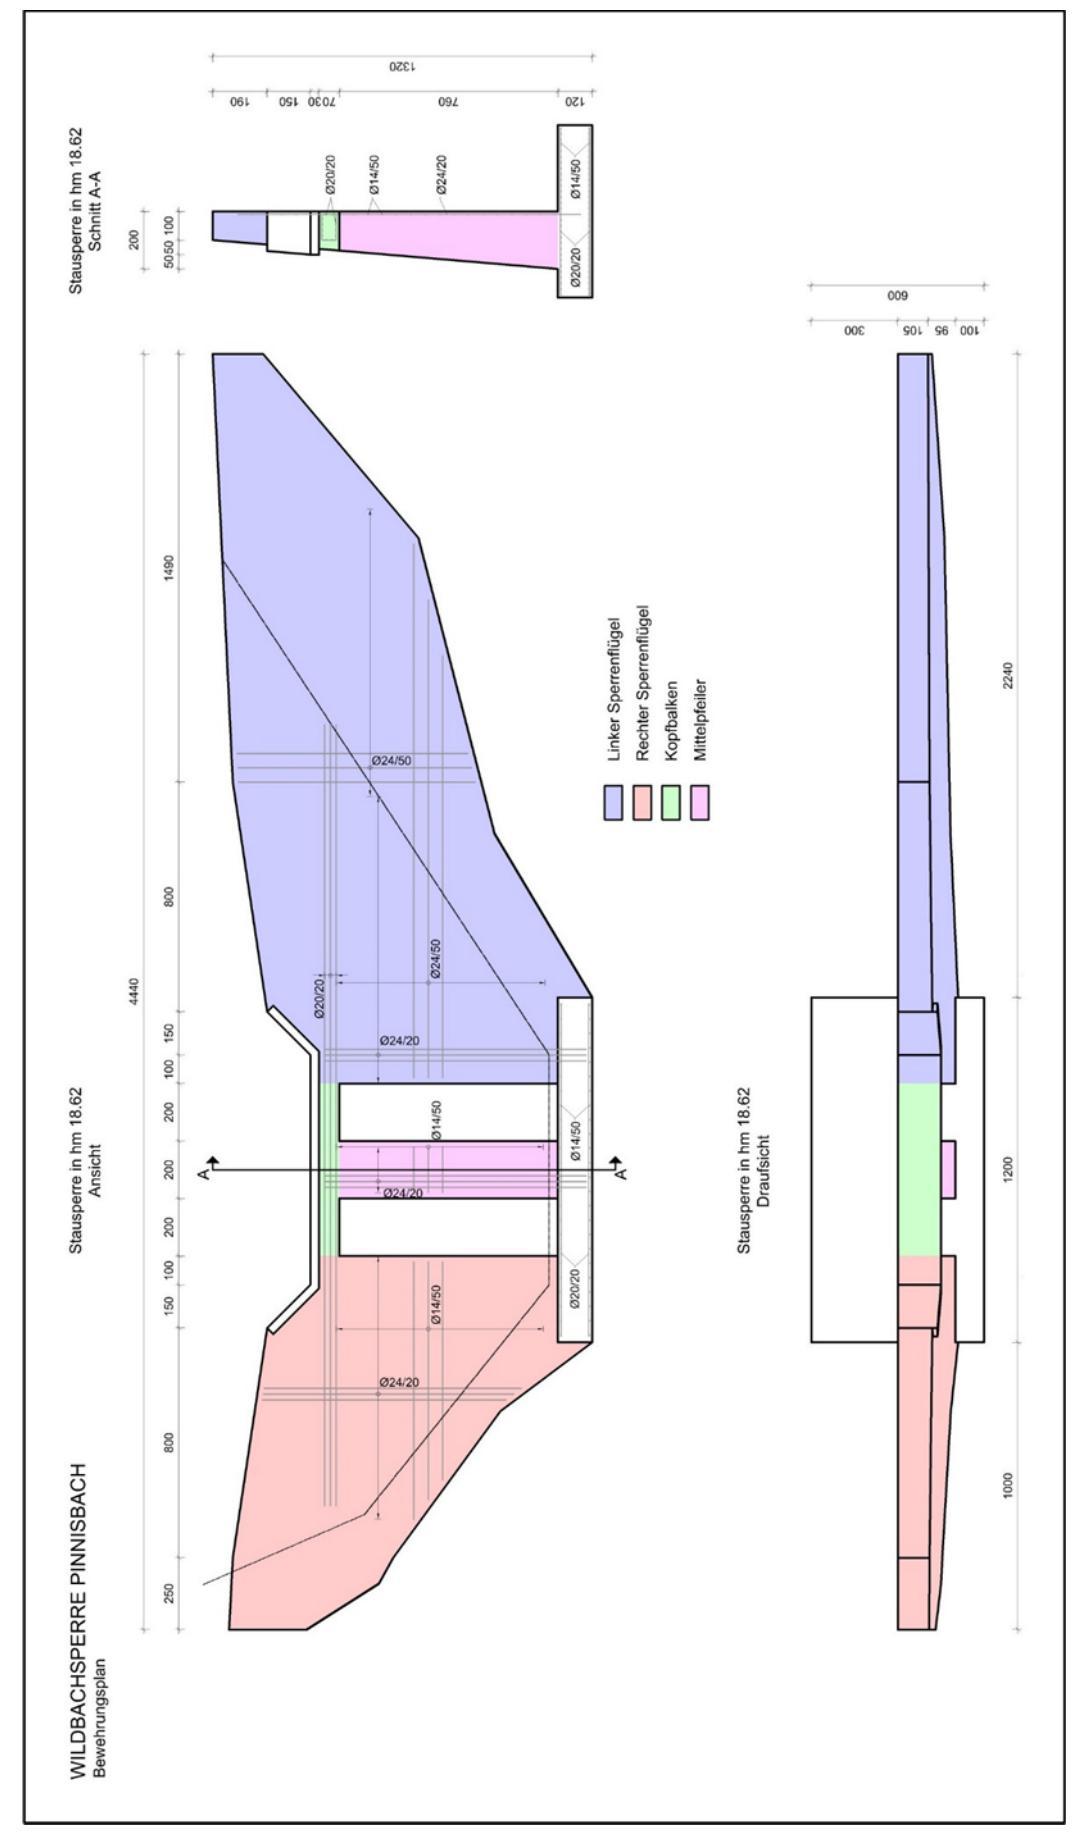
Zur Bearbeitung der Statik des Bauwerkes wurde der Kollaudierungsplan der Sperre mit eingetragener Bewehrung herangezogen (Abbildung 17).

Abbildung 17: Bewehrungsplan und Schnitte der Sperre hm 18,62

Die Werte der Höhe und Breite der Winkelstützmauer sowie die Anzahl der Stabdurchmesser aus Bewehrungsstäbe und wurden den vorliegenden Bewehrungsplänen (Abbildung 17) entnommen. Die Verankerungslänge und die Betondeckung wurde vor Ort nachgemessen, da diese nicht den Angaben der Baupläne entsprach bzw. nicht bekannt war. Ebenso wurden die Anzahl der Bewehrungsstäbe sowie die Stabdurchmesser vor Ort überprüft. Die Annahme der Betonklasse des Betons im Fundament beruht auf den Ergebnissen zweier Betonprüfkörper, die beim Bau der Sperre entnommen wurden. Diese haben eine Betondruckfestigkeit von 31 bzw. 23 N/mm², die den heutigen Betonklassen C25/30 sowie C16/20 entsprechen. Für die Berechnung des Auszugwiderstandes im Fundament wurde die Betonklasse C16/20 mit der geringeren Betonzugfestigkeit herangezogen. Bei einer höheren Betonklasse hätten die Bewehrungsstähle reißen müssen, da die Verbundspannung höher als die Zugfestigkeit der Stähle gewesen wäre.

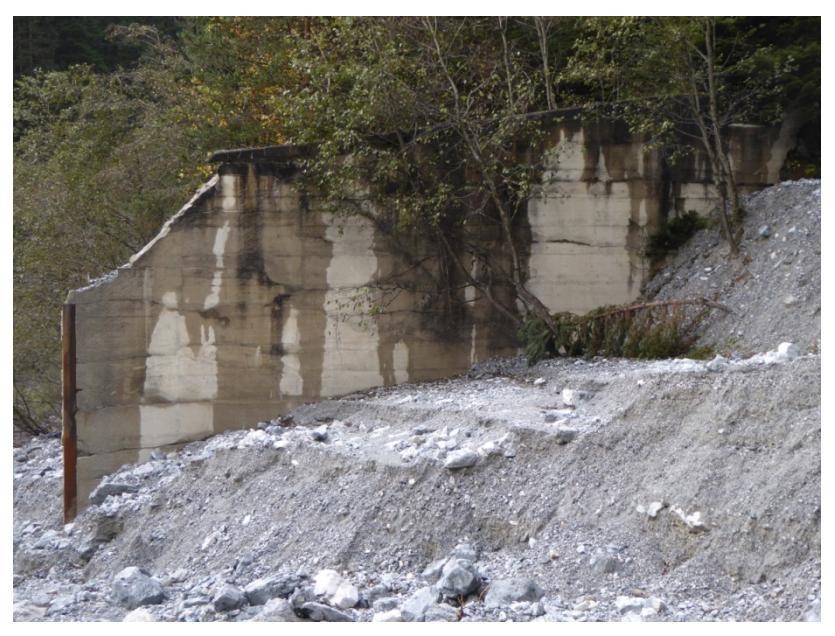
Durch das Ereignis vom 7. August 2015 wurde die Sperre zerstört, nur der rechte Flügel blieb weitgehend unbeschädigt stehen (Abbildung 18).

Abbildung 18: Erhalten gebliebener rechtsufriger Flügel der Sperre hm 18,62 Der linke Sperrenflügel drehte sich in Fließrichtung um das linksufrige Flügelende und kippte bachabwärts. Dabei wurde er in mehrere Bruchstücke zerlegt.

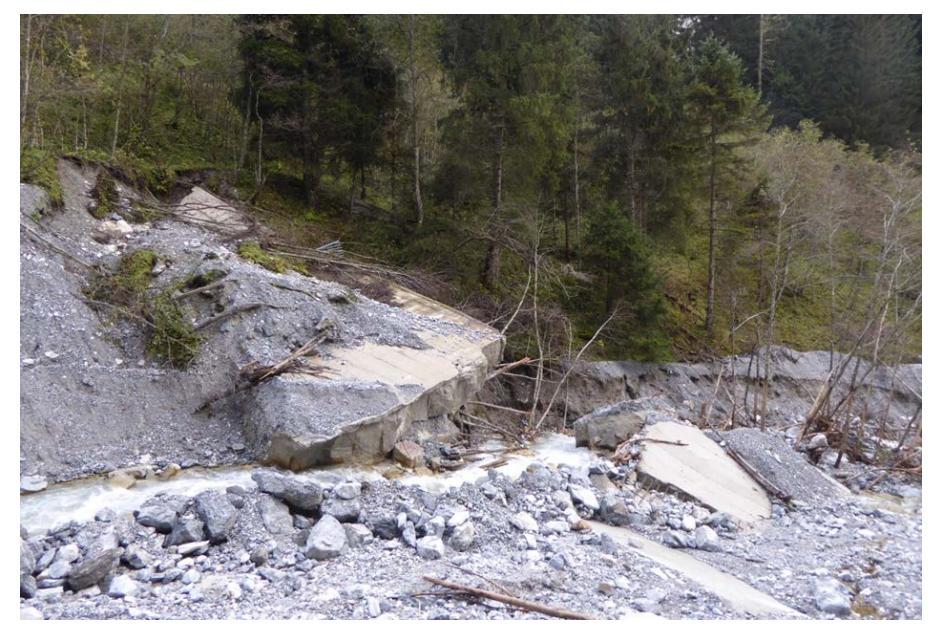
Abbildung 19: Verdrehter und nach außen gekippter linksufriger Flügel der Sperre hm 18,62 Der Mittelpfeiler wurde als Gesamtes bis zur Balkensperre hm 17,02 transportiert (Abbildung 20). Er war aber zum Zeitpunkt der Dokumentation nicht mehr vorhanden. Die Anschlussbewehrung in der Fundamentfuge ist gut erkennbar, nur wenige Bewehrungsstähle sind gerissen.

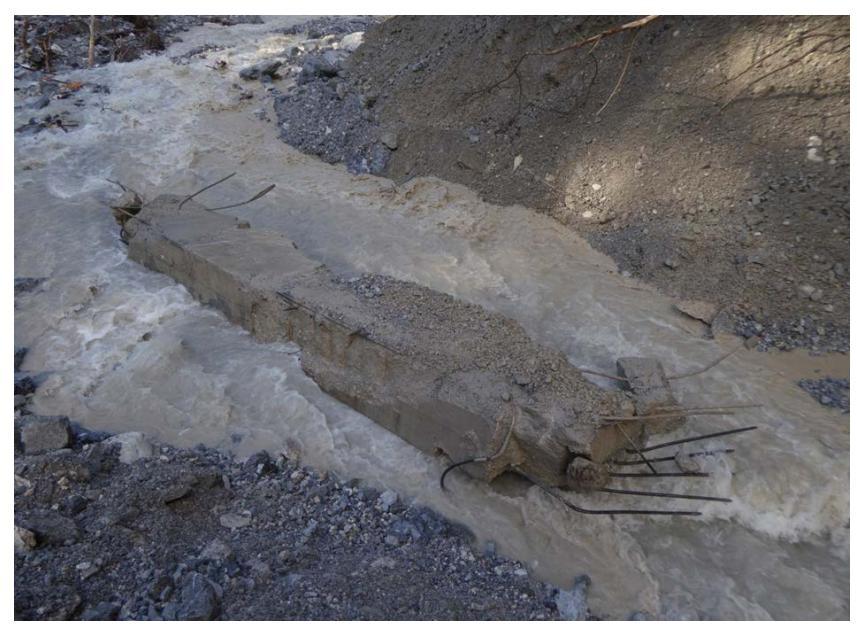
Der Kopfbalken konnte nach Tieferlegung der Gerinnesohle rund 20 m unterhalb des Bauwerkes rechtsufrig aufgefunden werden. Zahlreiche Hohlprofile, aber auch Kronensteine, wurden rechtsufrig unterhalb des rechten Sperrenflügels freigelegt, einige Hohlprofile wurden bis zur unteren Sperre verfrachtet (Abbildung 20). Das Fundament wurde im Rahmen der Dokumentation freigelegt, es zeigte keine wesentlichen Schäden.

Abbildung 21: rechtsufrig abgelagerter Kopfbalken mit ausgezogener Anschlussbewehrung. Sichtbar sind die Unterseite des Balkens und die wasserseitige Front. Im Bildvordergrund ist somit die Anschlussbewehrung in den linksufrigen Flügel zu sehen.

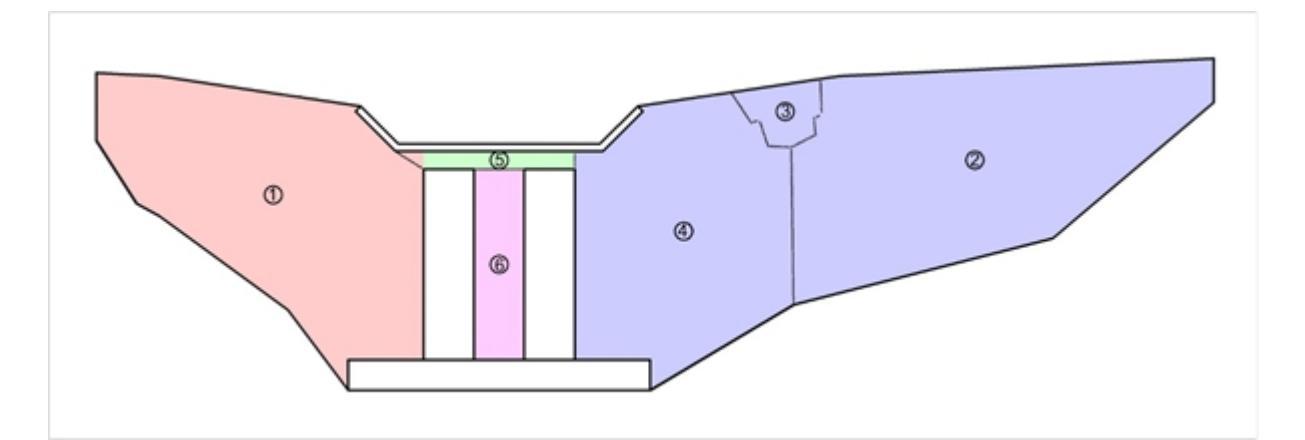
Abbildung 23: Übersicht der Lage der vorgefundenen Sperrenbruchstücke

Die Lage der Bruchstücke der Sperre (Abbildung 22) ist in Abbildung 23 zusammengestellt.

Pinnisbach Gde. Neustift im Stubaital GK M28 (MGI) Datengrundlagen: 219260 ALS (WLV Tirol) DOM (IAN BOKU Wien) 219240 219220 him 0.0 hm 0,2 219200 219180 219160 Sperre 219140 219120 219100 Lage der Sperrenteile 219080-1 rechtsufriger Sperrenflügel mit Fundamentplatte 2 linksufriger Sperrenflügel (Bruchstück) 3 linksufriger Sperrenflügel (Bruchstück) 219060-4 linksufriger Sperrenflügel (Bruchstück) 5 Kopfbalken 6 Mittelpfeiler 219040-76300 76320 76200 76220 76280 76160 76180 76240 76260 76340 76360 76380 76400 76420

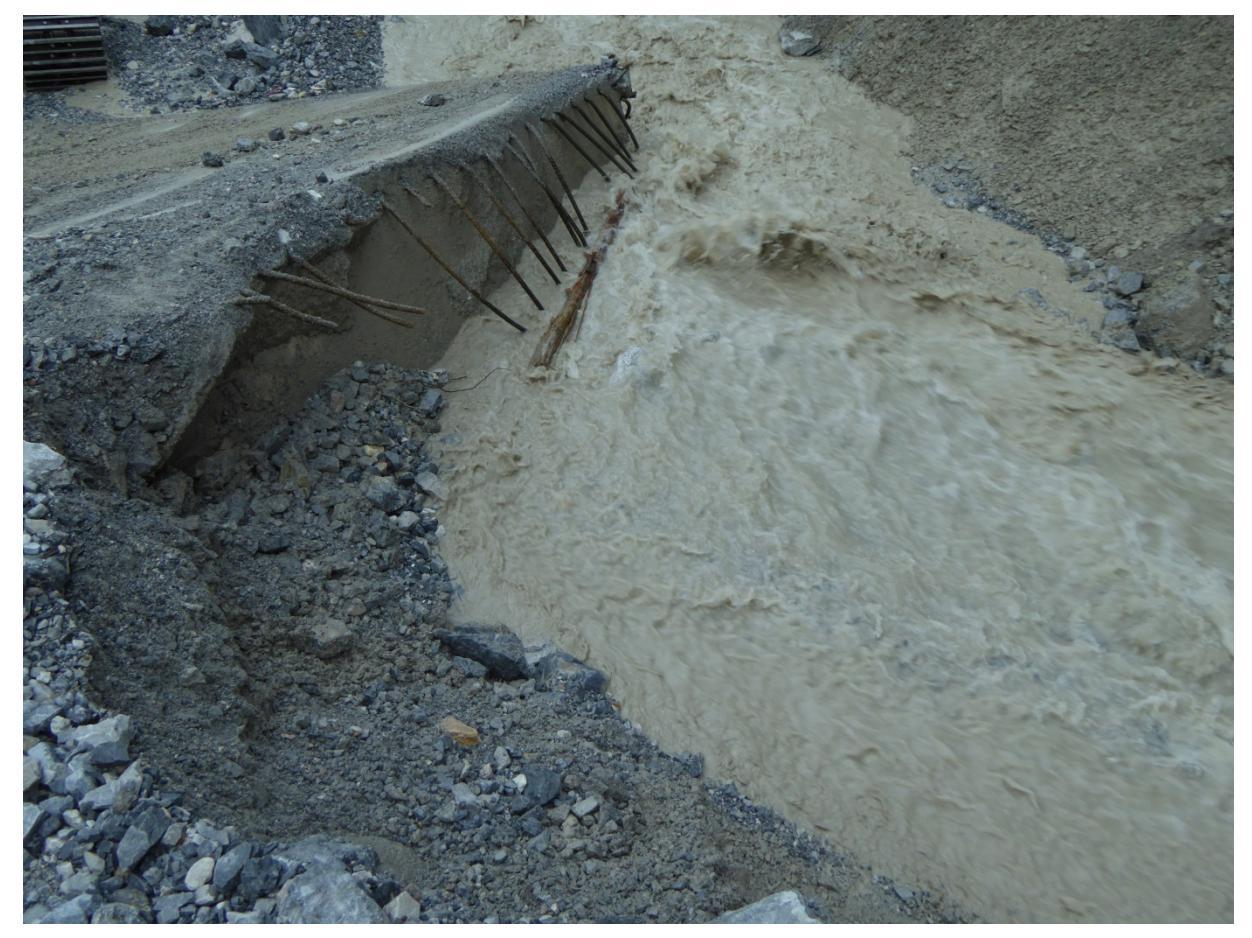
fast ausschließlich ausgezogen und nicht gerissen war (Abbildung 23). Dies deutet darauf hin, dass die Stähle bis nahe der Streckgrenze belastet worden sind und dadurch ein inneres Standsicherheitsversagen infolge von Verbundbrüchen sehr wahrscheinlich ist.

Abbildung 24: Ausgezogene Bewehrungsstäbe zwischen linksufrigem Flügel und Fundament

Das Versagen der Großdolensperre ist auf ein inneres Standsicherheitsversagen aufgrund von Verbundbrüchen zwischen Bewehrung und Beton zurückzuführen, das zum Ausziehen der Stähle geführt hat. Das kann auf zwei maßgebliche Faktoren zurückgeführt werden.

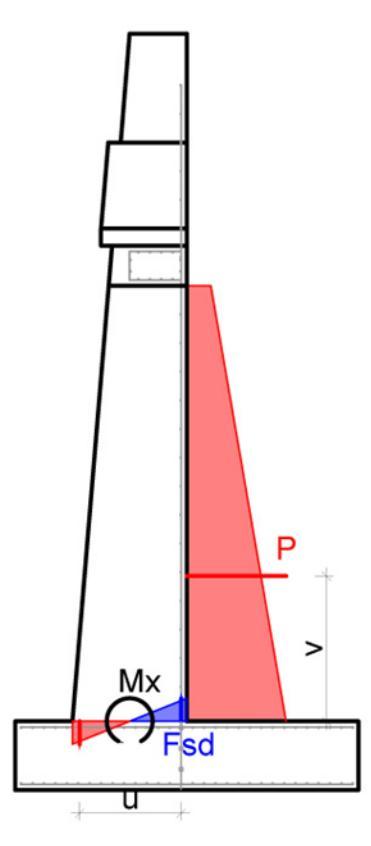
Abbildung 25: Berechnungsmodell der horizontalen Belastung aus der maximal aufzunehmenden Verbundspannung

Die Berechnung ergibt, dass die zehn Bewehrungsstäbe mit einer Verankerungslänge von jeweils 1,20 m eine Kraft von 2,646 MN bis zum Auszug aufnehmen können. Umgerechnet ergibt das eine horizontale Belastung von 1,527 MN, welche von der Winkelstützmauer maximal aufgenommen werden konnten.

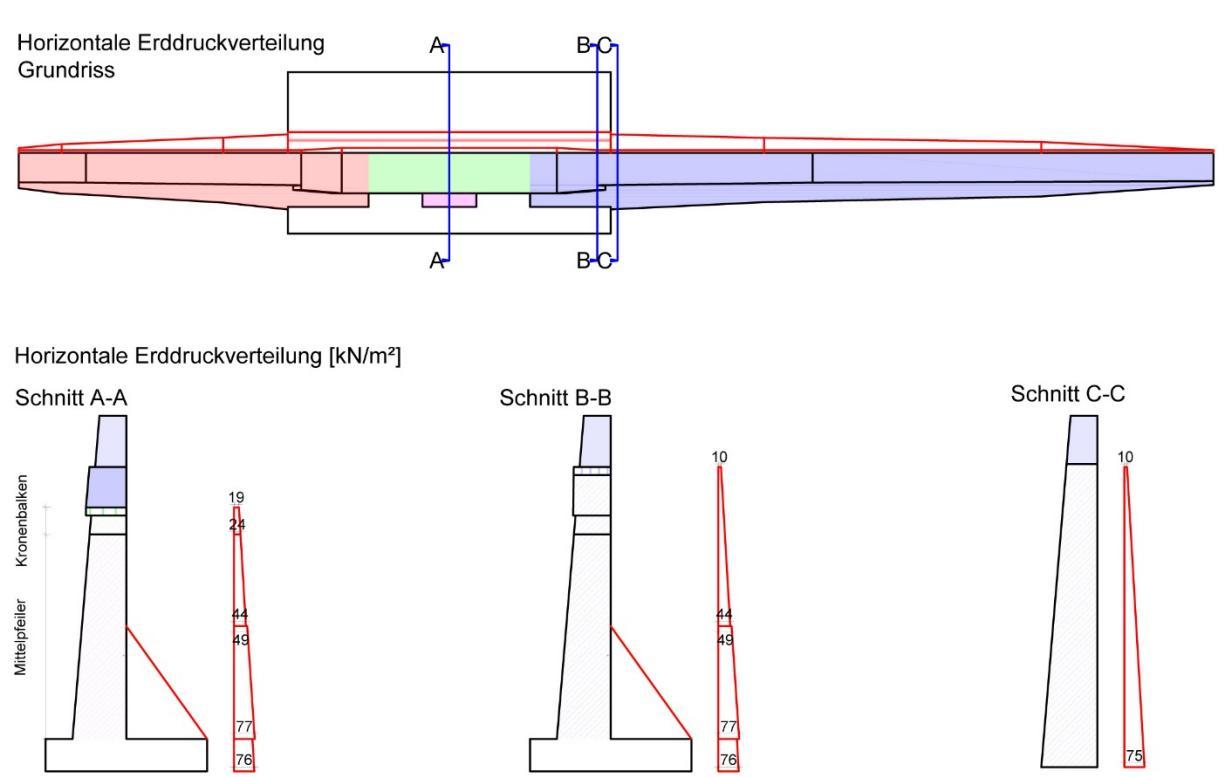
Für die Ermittlung der Belastung, die auf die Sperre zum Zeitpunkt des Versagens gewirkt hat, wurde der aktive Erddruck für die Berechnungen der inneren Standsicherheit nach ÖNORM B 4434 bis zur Oberkante der Abflusssektion angesetzt. Der Schenkel wird als nachgiebig und nicht als starr angenommen. Im Bereich des Fundaments wird der Erddruck für eine Winkelstützmauer mittels Rutschkeilverfahren berechnet.

Abbildung 26: Horizontale Erddruckverteilung

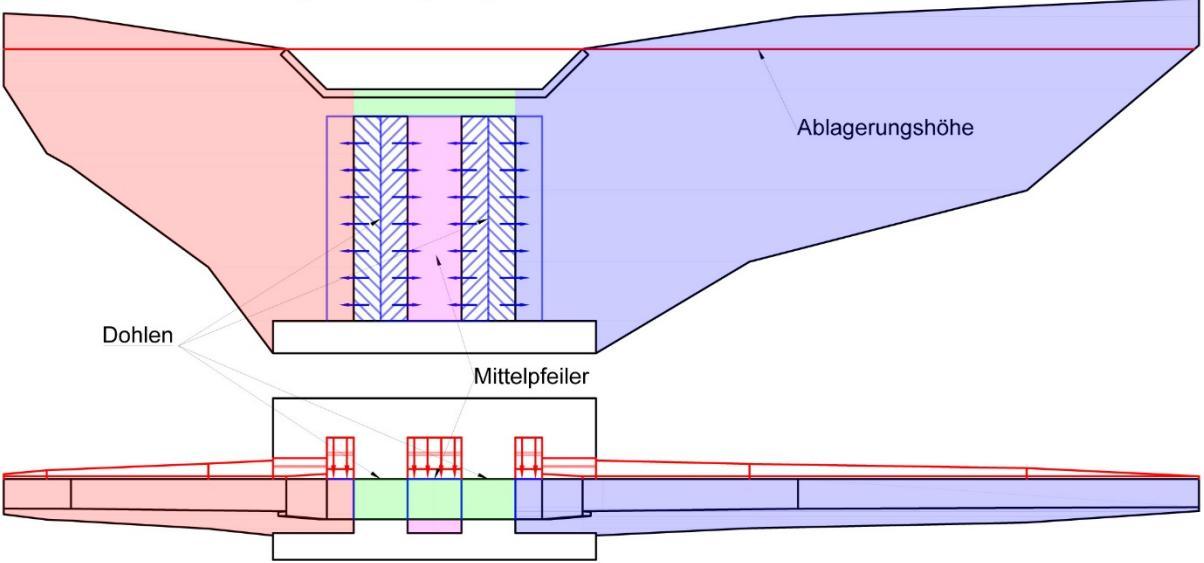
Auf Grund der Hohlprofile ergab sich eine Verlandung der Dolen. Dieser Umstand wurde durch die Erweiterung der Lasteinflussbreite und dem Abtragen der Belastung auf die Flügel und den Mittelpfeiler berücksichtigt.

Horizontale Erddruckverteilung - Lastumlagerung

Abbildung 27: Lastumlagerung

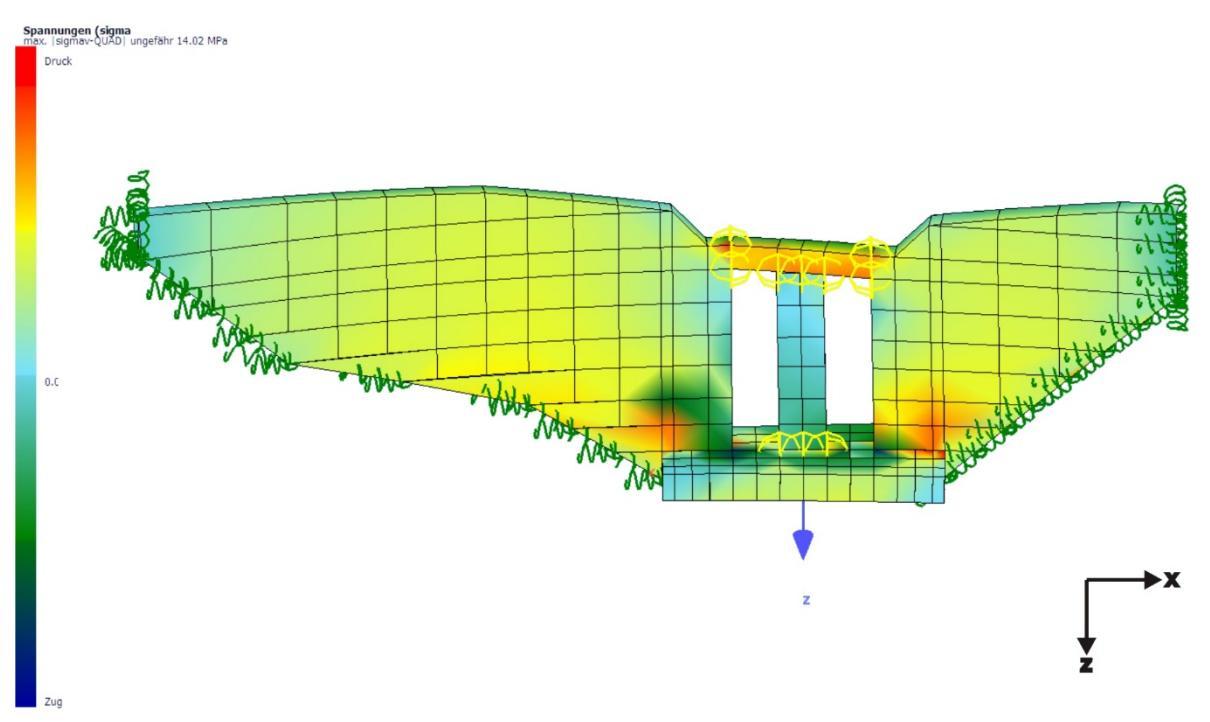
Für die Simulation der Kräfte wurde die Wildbachsperre mit dem Finite Elemente-Programm SOFiSTiK modelliert. Dabei wurde die Wildbachsperre in 237 Elemente (Quads) unterteilt. Für jedes Element wurden die auftretenden Spannungen nach DIN 1045-1 ermittelt, welche durch die Einwirkung des Versagensereignisses auf die Wildbachsperre verursacht wurden. Dadurch kann ermittelt werden, in welchen Bereichen Spannungsspitzen auftreten. Des Weiteren wurden die Verschiebungen des Versagensablaufes nachgebildet.

Abbildung 28: Spannungsverteilung in der Wildbachsperre aufgrund der Belastung – Ansicht in Fließrichtung

Die Simulation ergab, dass die größten Spannungen im Anschlussbereich der Sperre zum Fundament sowie im Übergangsbereich vom Kopfbalken zum orographisch linken Sperrenflügel auftreten. Es kam zu einer kontinuierlichen Verschiebung des oberen Bereiches des linken Flügels, die wiederum eine Verschiebung des angrenzenden Kopfbalkens samt des oberen Bereiches des Mittelpfeilers zur Folge hatte.
