Universität für Bodenkultur Wien

IAN REPORT 175

Band 2: Analyse Sperrenbruch am Pinnisbach 2015

Wien, Juni 2016

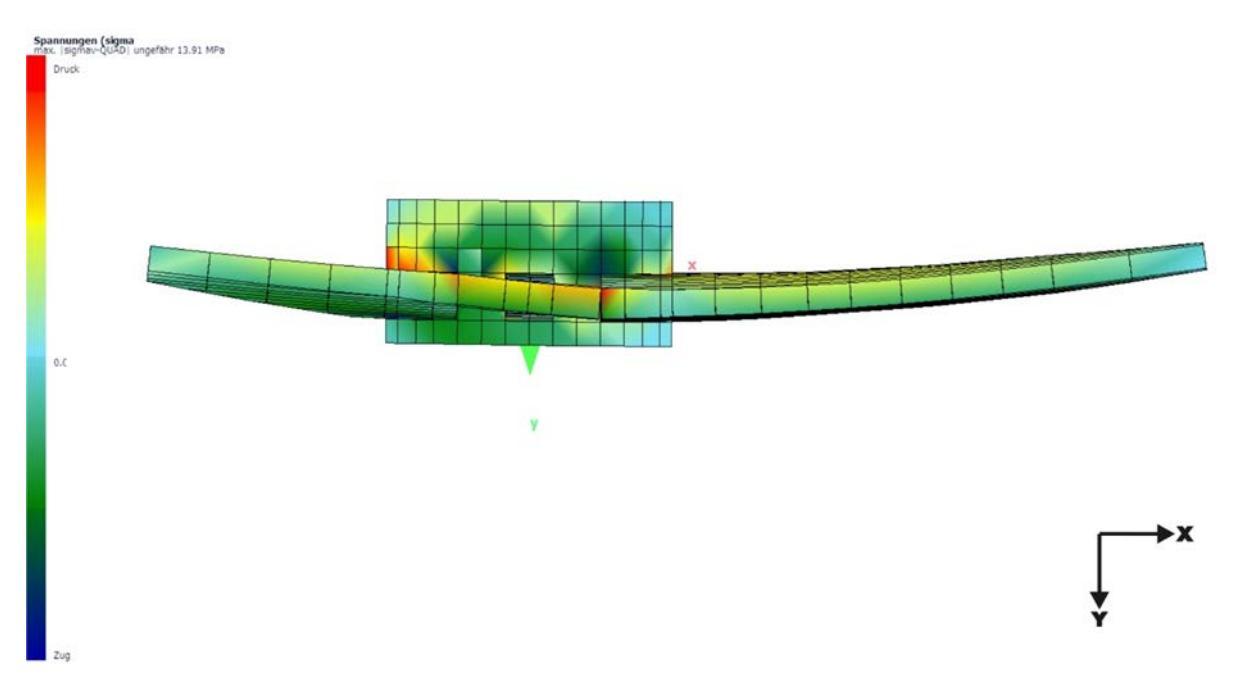
- Durch die Belastung auf die Sperre kommt es zu einer Verdrehung der Sperre um die x- Achse und somit zur horizontalen Verschiebung des oberen Bereiches des linken Flügels sowie des an ihn anschließenden Kopfbalkens in y-Richtung (Abbildung 29).

Abbildung 29: Verschiebung des oberen Bereiches des linken Flügels und des Kopfbalkens in y-Richtung –Fließrichtung nach unten (y)

Zum anderen ist die Krafteinleitung des linken Flügels in den Untergrund durch die geringe Einbindetiefe bzw. das größtenteils fehlende Fundament nur ungenügend gegeben. Dadurch ergeben sich Belastungsspitzen am Anschluss des Flügels an das Fundament und große Verdrehungen bzw. Verschiebungen der Sperre. Bei der Planung für den Neubau der Sperre sollten - um diese Spitzen abzuschwächen - entweder die Fundamentplatte unter dem linken Flügel durchgezogen und/oder Vorfeldaangen eingebaut werden.

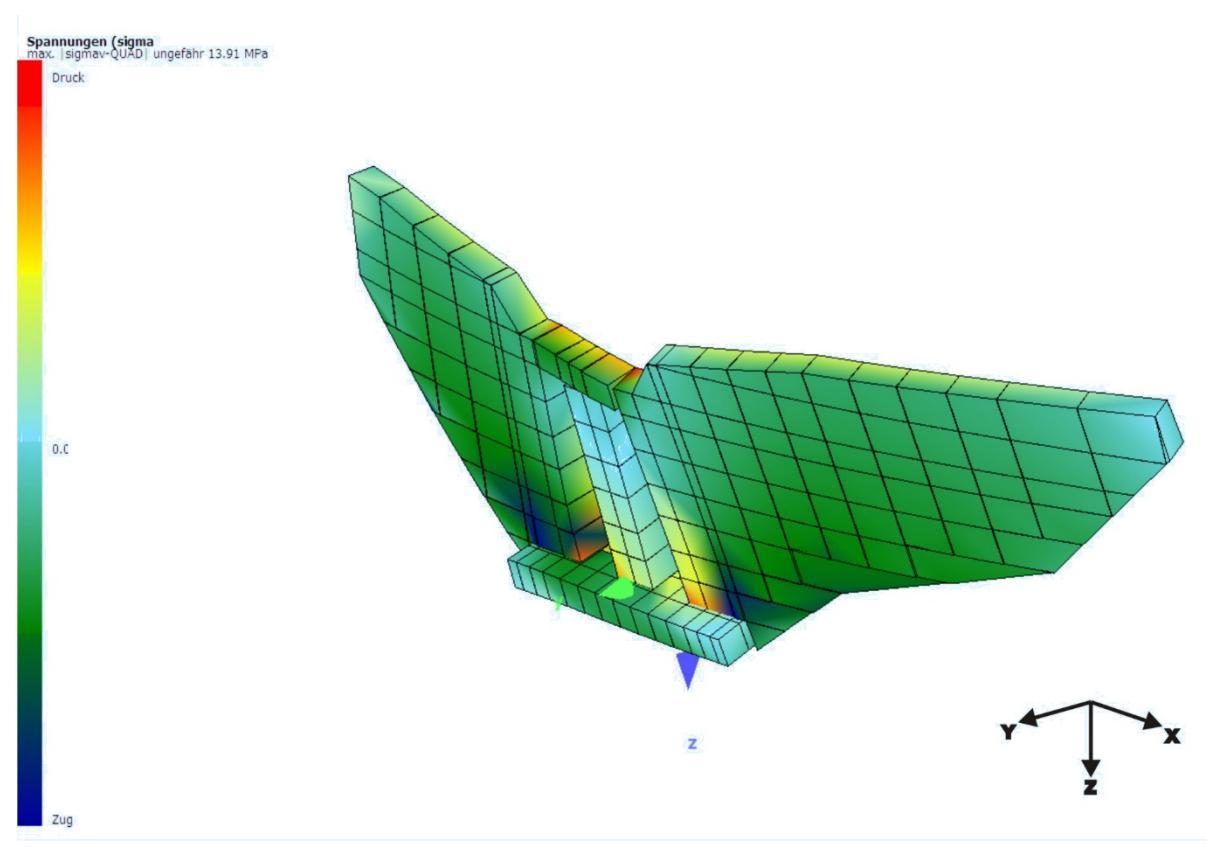
- Die Verbundfestigkeit wird gleichzeitig im Fundament des linken Flügels überschritten, der Mittelpfeiler und der linksufrige Flügel kippen um ihre x-Achse (Abbildung 30).

Abbildung 30: Kippen des Mittelpfeilers und des linken Flügels um die x-Achse – Ansicht gerinneaufwärts
