WIRKSAMKEIT
VON
WEIDENSPREITLAGEN
ALS INGENIEURBIOLOGISCHE
UFERSICHERUNGSMASSNAHMEN

Eine Zustandsbewertung

Arbeitsbericht im Auftrag des
Sonderbetriebes für Bodenschutz, Wildbach- und
Lawinverbauung
Autonome Provinz Bozen Südtirol

Dezember 2006

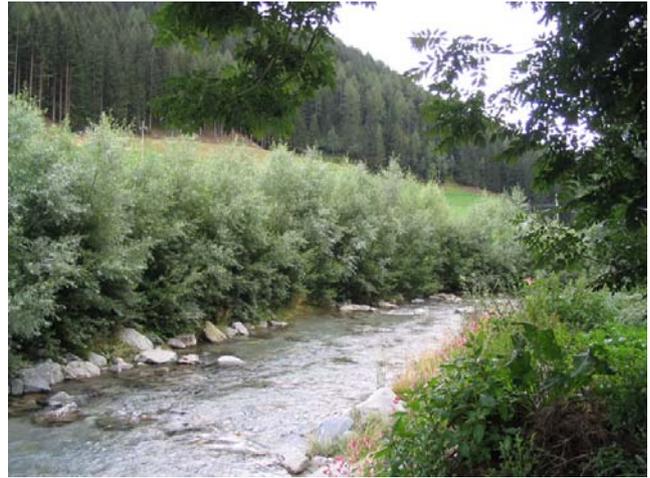
Abb. 16: Buschige, vitale Weidenspreitlage 02 (4-jährig) Standort Talfer

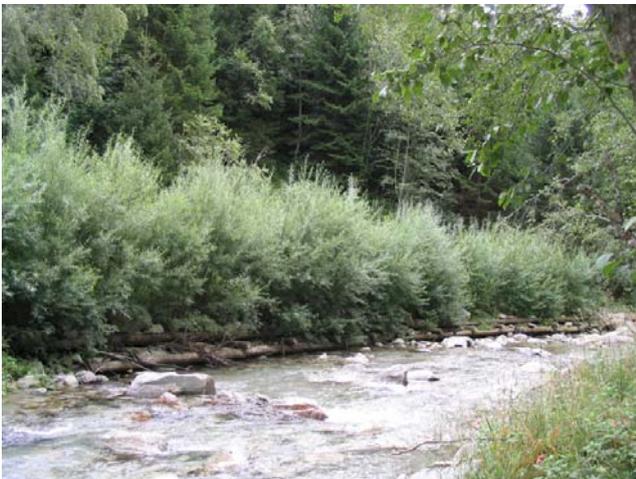
Die Spreitlage selbst wurde äußerst massiv befestigt mit Stahlseilen und T-Eisenträgern. Als Fußsicherung, die sich allerdings auf den Bereich des Prallufers beschränkt, dient eine Holzkrainerwand bzw. teilweise loser Blockwurf. Zur Zeit sind keinerlei Erosionen bzw. Uferanbrüche feststellbar. Aufgrund des jungen Alters und der ausreichenden Vitalität kann vorläufig auf Pflegeschnitte verzichtet werden.

Abb. 17: Fußsicherung der Weidenspreitlage 01 Standort Talfer: Holzkrainerwand im Bereich des Prallufers

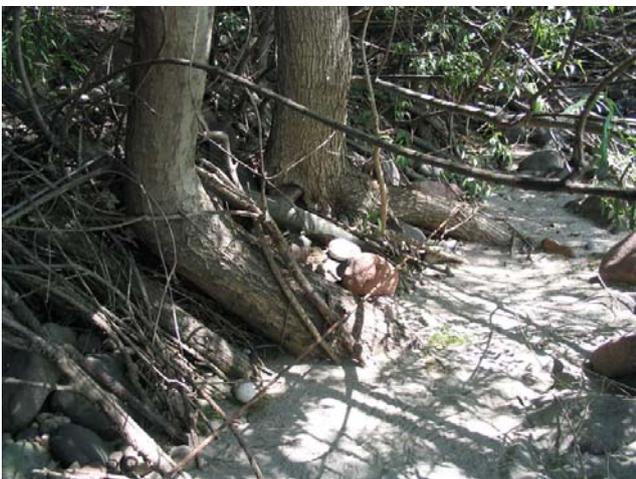
Abb. 27: Wuchsformen aus den Einlagen der Weidenspreitlage, Standort Eisack

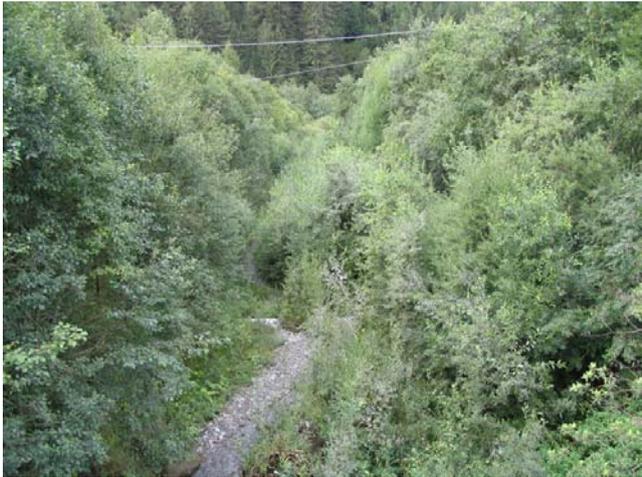
Abb. 43: Starker Bewuchs auf der Verlandungszone im Bachbett, Standort Pitzbach

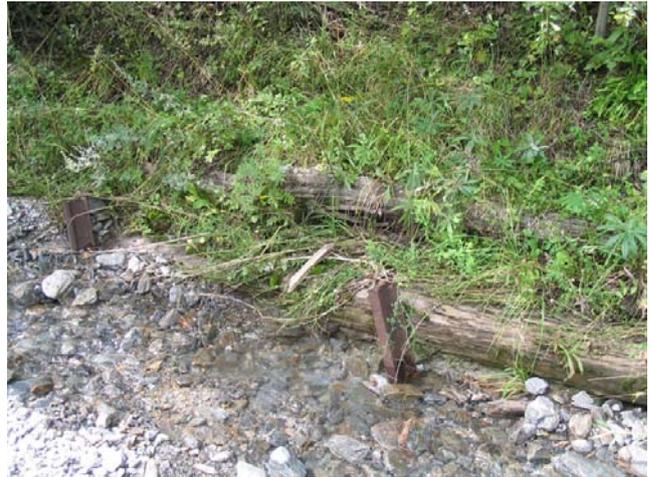
Das Böschungssubstrat ist durch die hohe Beschattung stark durchfeuchtet und dadurch labil, die Böschungen an sich sind jedoch stabil. Es gibt zwar Senkungen und Niveauvariationen, allerdings keine Erosionen entlang der Böschungen. Die Holzkrainerwände sind mittlerweile intensiv vermorscht und teilweise durch die Sohlhebung nicht mehr sichtbar, jedoch in ihrer Funktion als Fußsicherung nicht beeinträchtigt. Der Bewuchs im Bachlauf muss auf jeden Fall elastisch gehalten werden, sofern Geschiebetransport durch natürliche Bachdynamik die Vegetation nicht regelmäßig kürzt und reduziert. Mittelfristig ist auf die Präsenz der Fichten zu achten bzw. rechtzeitig für Fichtenauslichtung zu sorgen, um deren Alterung und somit die Verklausungsgefahr zu verhindern.

Abb. 44: Holzkrainerwand als Fußsicherung, Standort Pitzbach

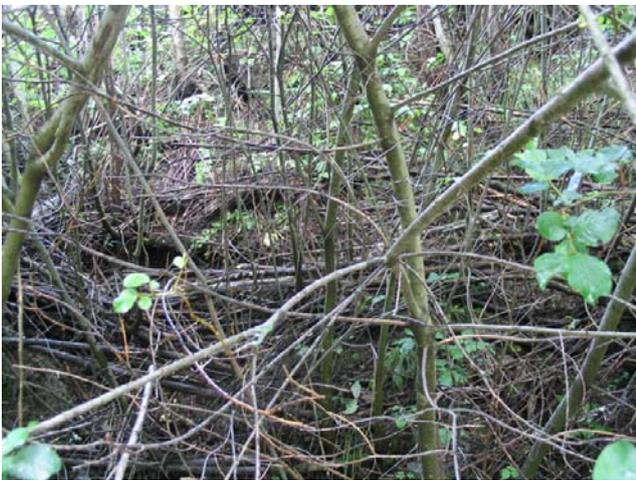
Abb. 46: Drahtseil und vermorschter Pflock zur Befestigung der Spreitlage, Standort Pitzbach

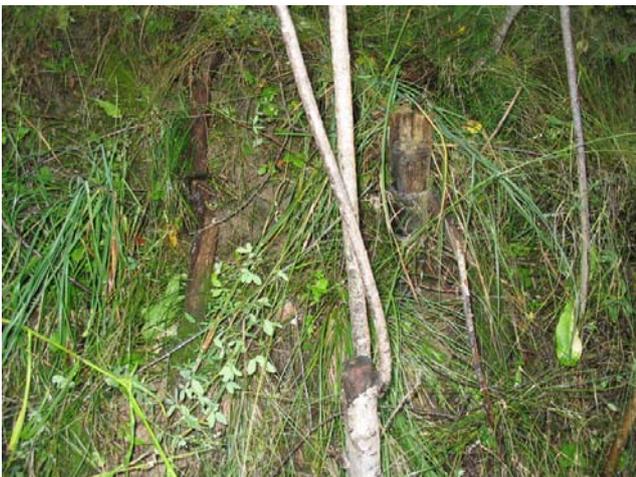
Abb. 48: Freigespülte Weidenäste oberhalb der Fußsicherung, Standort Pitzbach

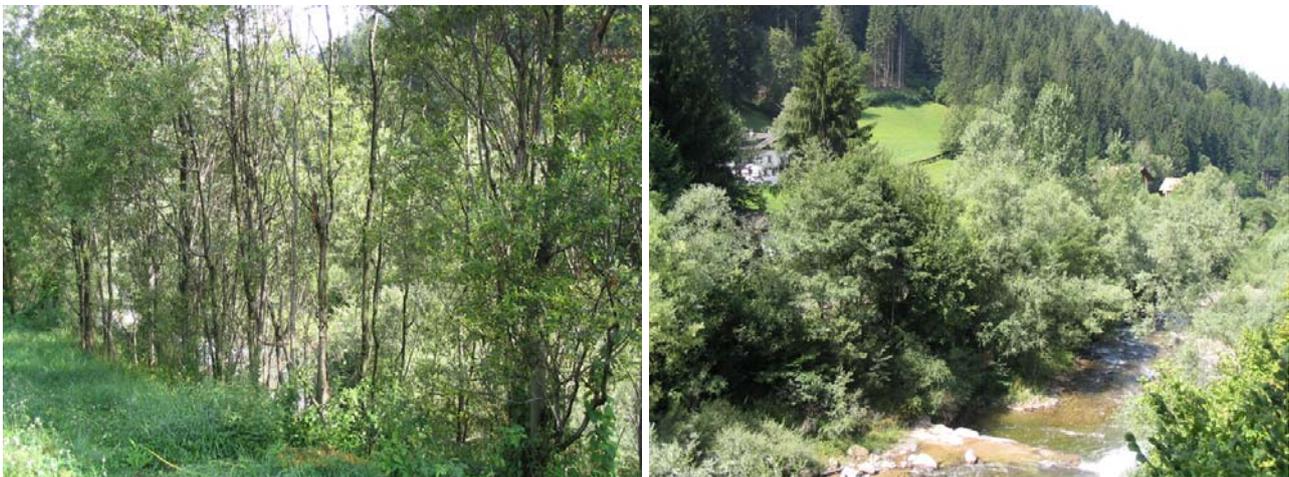
Abb. 56: Abschnitt 4 orografisch links, Standort Eggentalerbach

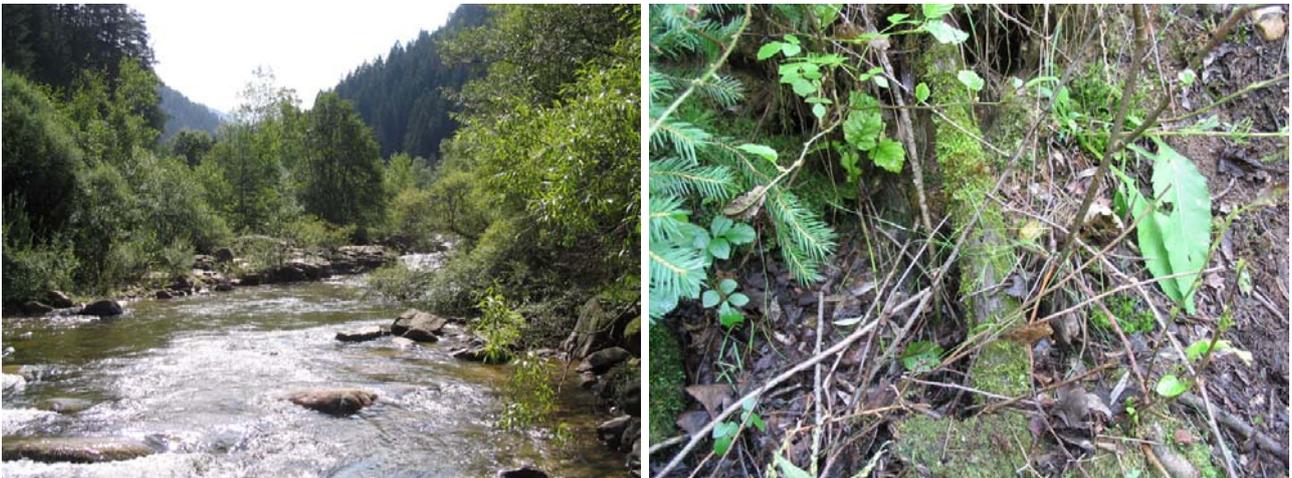
Abb. 60: Reste von freigelegten Weidenästen identifizieren die Spreitlage, Standort Eggentalerbach

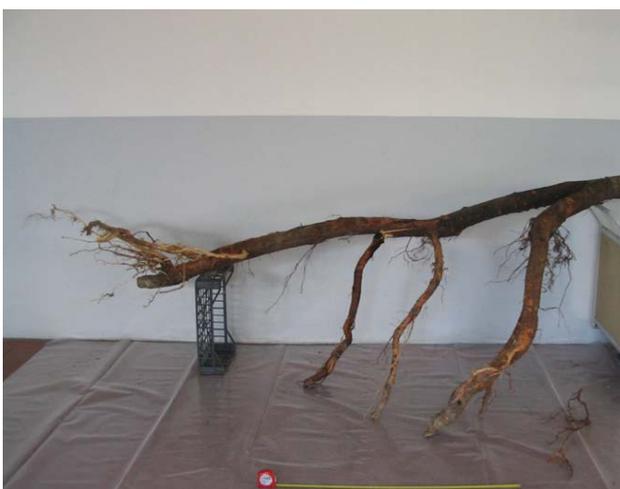
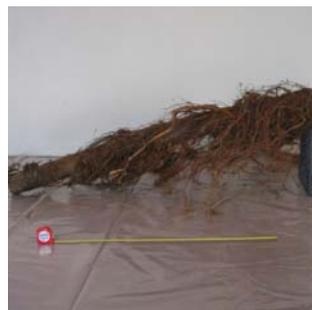
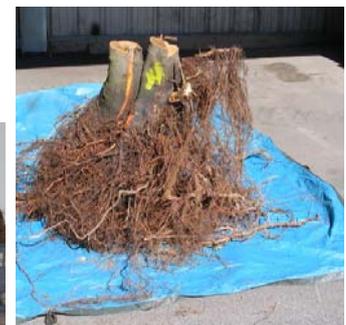
Asteinlage 5 zeigt ein massives Wurzelgeflecht um das Stammzentrum herum sowie noch etwa 2 m abwärts entlang der Einlage. Darunter nimmt die Wurzelanzahl ab, jedoch gewährleisten 3 Wurzeln mit mehr als armdicken Durchmessern und einer Tiefererstreckung bis über 1,5 m eine enorme Vertikalverankerung in der Böschung. An der Basis der Einlage, die bereits unter der Steinschichtung und somit unter Wasser lag, nimmt die Wurzelzahl wieder zu. Mehrere gleichwertige Starkwurzeln verzweigen sich hier nach oben in Richtung Wasser.

90 % der Wurzeln sind Adventivwurzeln, die sich aus den eingelegten Weidenästen gebildet haben, wobei bei Einlage 5 der Anteil der Feinwurzeln mit weniger als 20 % zugunsten der übrigen Kategorien, die alle etwa gleich stark vertreten sind, eher gering ausfällt. Insgesamt ist die Zahl der Wurzeln mit über 500 sehr hoch. Die hohe Wurzelbiomasse von über 13 kg steht in großem Zusammenhang mit der Ausprägung der Massivwurzeln, die bei einem zahlenmäßigen Anteil von nur wenigen Prozenten jedoch mehr als 40 % der gesamten Wurzelbiomasse ausmachen.

Abb. 79: Asteinlage 5 – *Salix eleagnos*, 19 Jahre

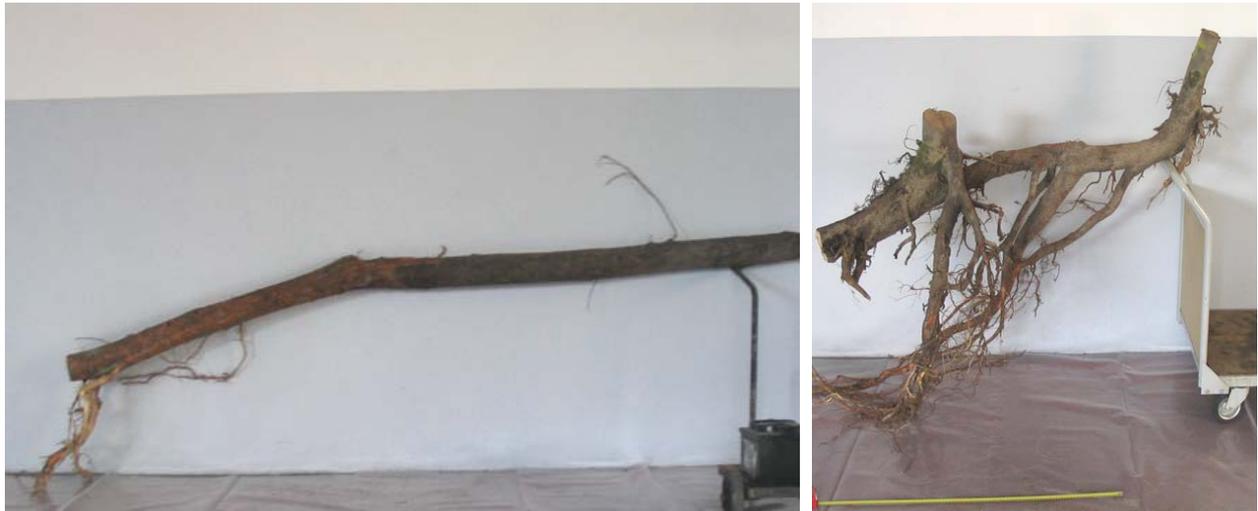
Asteinlage 7 zeigt grundsätzlich eine ähnliche Wurzelverteilung wie Einlage 5, hinkt jedoch in der Wurzelzahl von etwa 130 und damit auch der Wurzelbiomasse von ca. 3 kg hinterher. Auffällig ist der etwas höhere Anteil der Feinwurzeln von etwa 30 %, wohingegen die Kategorien Mittel- und Grobwurzeln schwächer vertreten sind. Insgesamt bilden die Stark –

und Massivwurzeln 90 % der Wurzelbiomasse. Vom äußeren Erscheinungsbild her ist der Wurzelbesatz reduziert. Die 5 Massivwurzeln, die ein Tiefenwachstum von ca. 1,3 m aufweisen dominieren das Wurzelbild. In der unteren Hälfte der Einlage ist die Wurzelbildung gering, erst an der Basis im Unterwasserbereich tritt vermehrtes Wurzelwachstum auf. Um das Stammzentrum herum ist keine besonders hohe Konzentration der Wurzelentwicklung feststellbar.

Abb. 80: Asteinlage 7 – *Salix eleagnos* (15 Jahre)

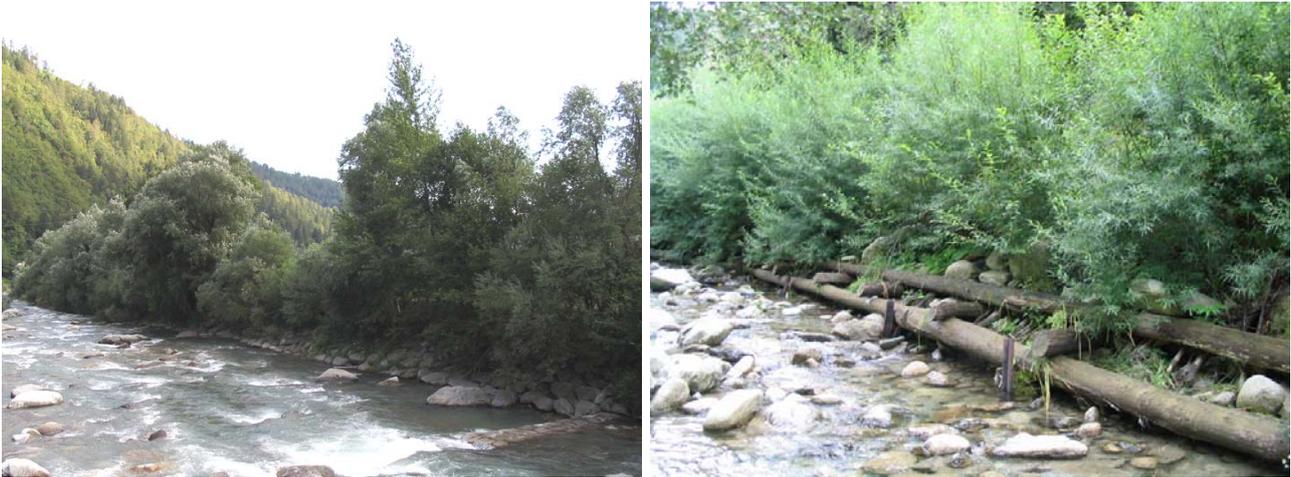
Abb. 108: Holzkrainerwand im Pralluferbereich, Standort 1 Talfer

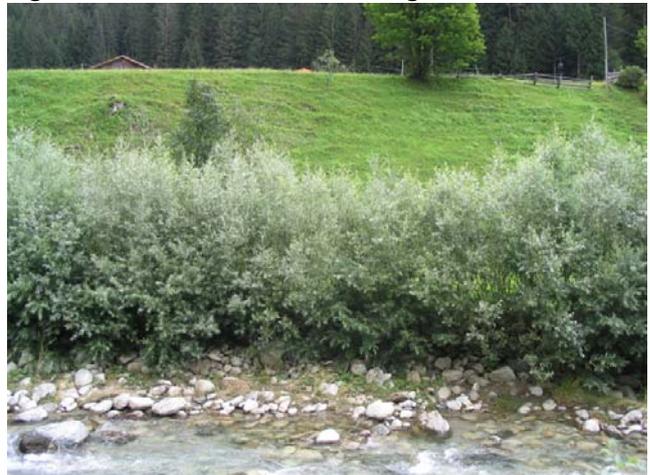
Die Gehölzbestände, die sich aus den Spreitlagen entwickelt haben, zeigen sehr unterschiedliche Charaktere. **Standort 1 Talfer** präsentiert sich als homogener, dichter und kleinbuschiger Bestand, bei dem das junge Alter gut zum Ausdruck kommt. Die Bestandeszusammensetzung ist noch geprägt von den beim Bau verwendeten Weidenarten. Die Gehölzdichte ist mit durchschnittlich 8,5 Individuen/m² relativ hoch bei einem mittleren Deckungsgrad der Strauchschicht von 40%. Der Bestand ist derzeit sehr vital ohne größere Schäden an den Pflanzen. Die Krautschicht mit Deckungen von durchschnittlich 40 % ist in erstere Linie geprägt von den Arten, die üblicherweise in Saatgutmischungen verwendet werden.

Abb. 111: Einheitliche Höhen- und Habitusstrukturen der jungen Spreitlage am Standort 1 Talfer

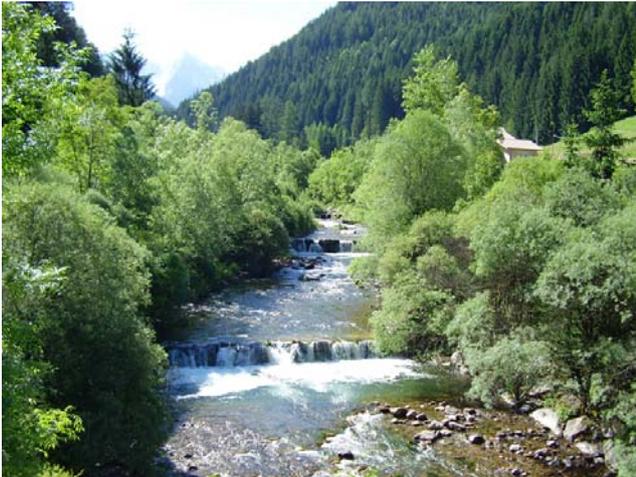
Abb. 116: Natürliche Zuwanderung von heimischen Ufergehölzen am Standort 5 Eggentalerbach. Zu starkes Aufkommen von Fichten kann mittelfristig problematisch werden und sollte vermieden werden.

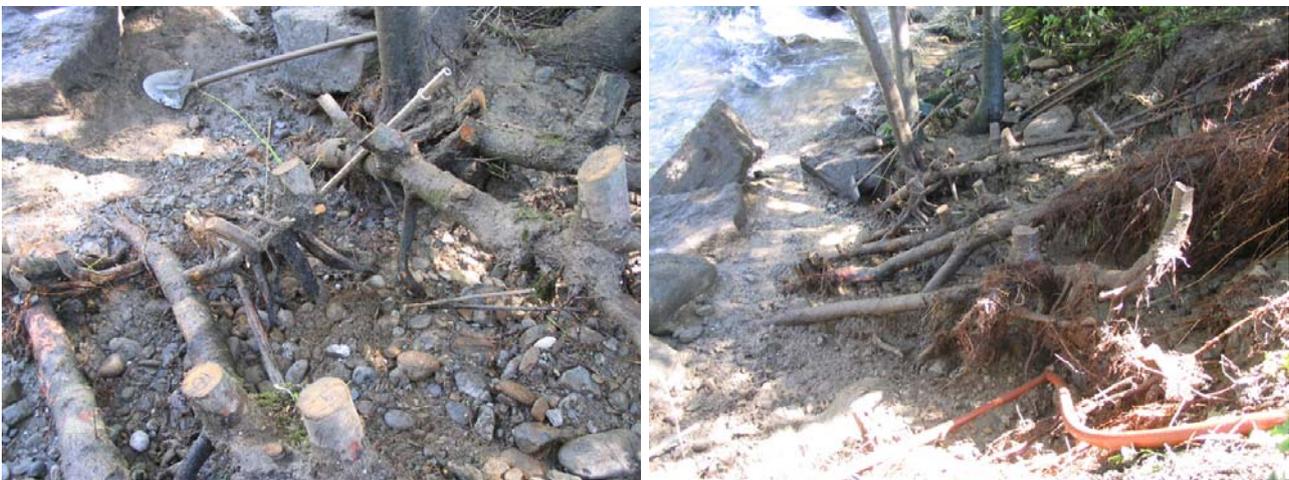
Abb. 119: Verstärkte Wurzelbildung in Stammnähe, Standort Passer

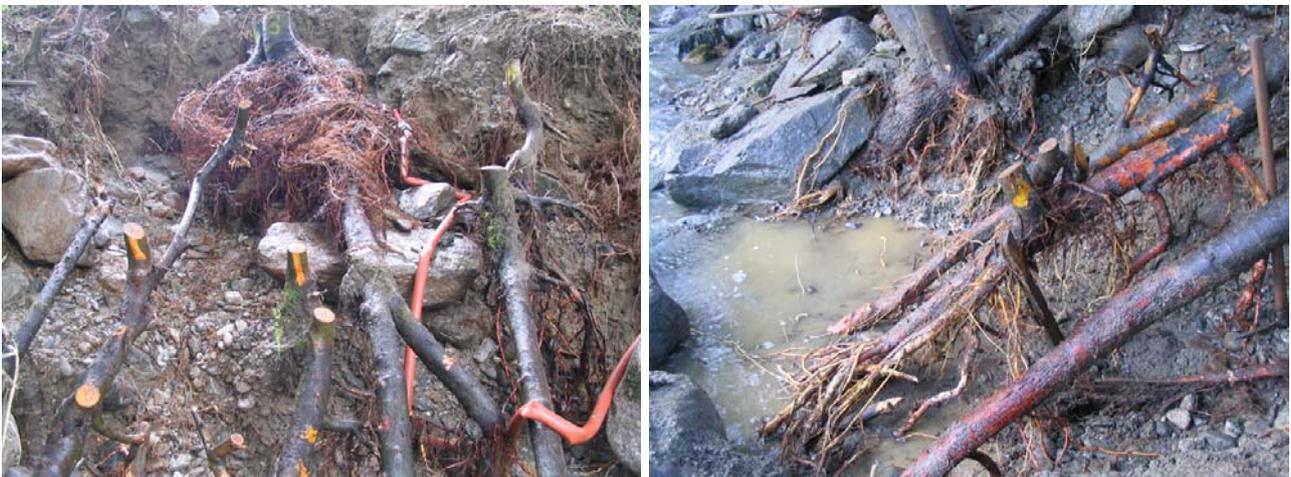
Abb. 121: Stärkere Verzweigung am basalen Ende der Asteinlagen, Standort Passer
